RAPPORT

Vei 2015/06

RAPPORT OM ALVORLIG VEITRAFIKKUHELL VED SVINESUND 5. MAI 2014

RAPPORT OM ALVORLIG VEITRAFIKKUHELL

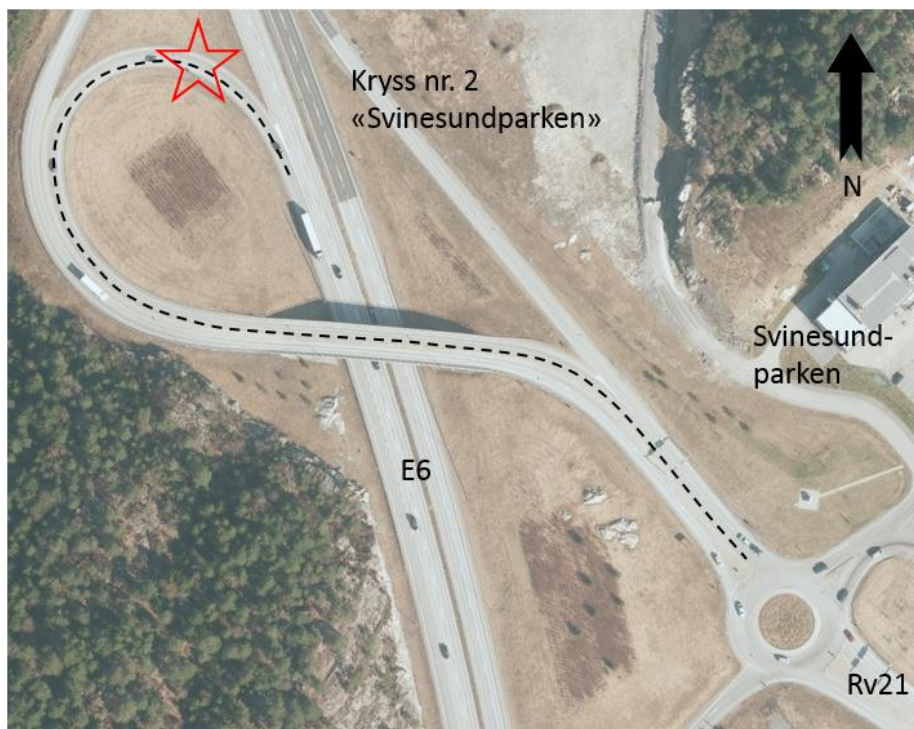
Rett før kl. 0900, idet tømmerbilen skulle kjøre ut på E 6 i sørgående retning ved Svinesundsparken, veltet slepvognen i en høyrekurve før påkjøringsrampen (figur 2). Hastigheten var omkring 50 km/t idet den veltet. Føreren har forklart at han kjørte som normalt og at han ble oppmerksom på at hengeren veltet da han hørte et høyt smell.

Figur 2: Flyfoto av påkjøringsrampen hvor uhellet inntraff. Markeringen viser hvor vogntoget veltet. Kilde: Statens vegvesen og SHT

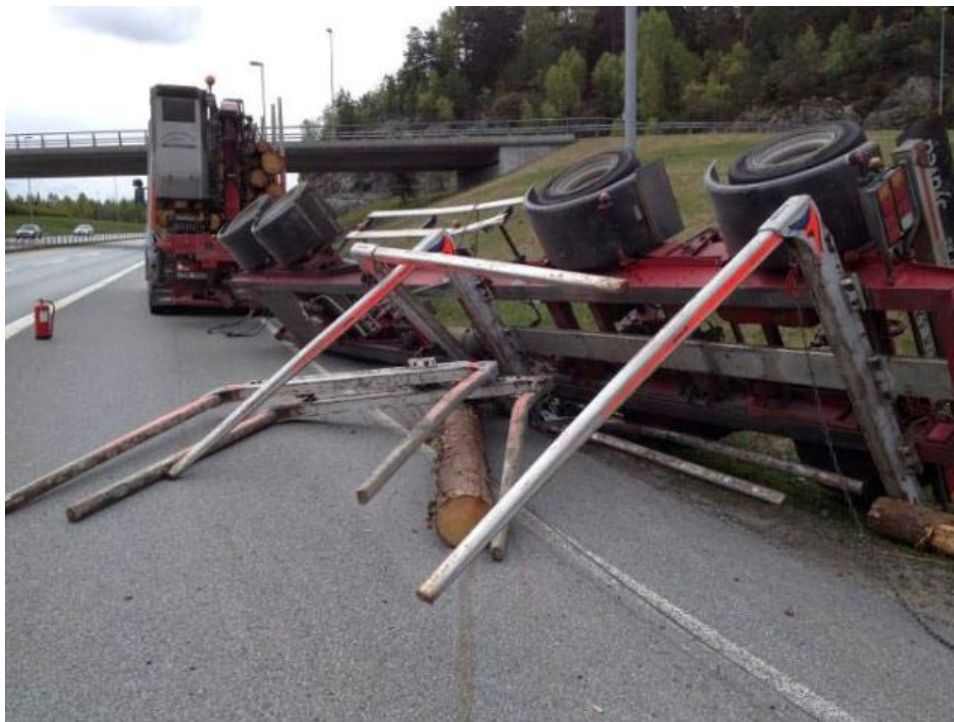
Som en følge av velten oppsto det noen skader på venstre side og i rammen på slepvognen. I tillegg ble fire av seks tømmerbanker revet av, og to ble skadet, se figur 3. Det ble funnet brudd i fire av kjettingene som sikret lasten.

Figur 3: Veltet henger. Foto: Stein Johnsen

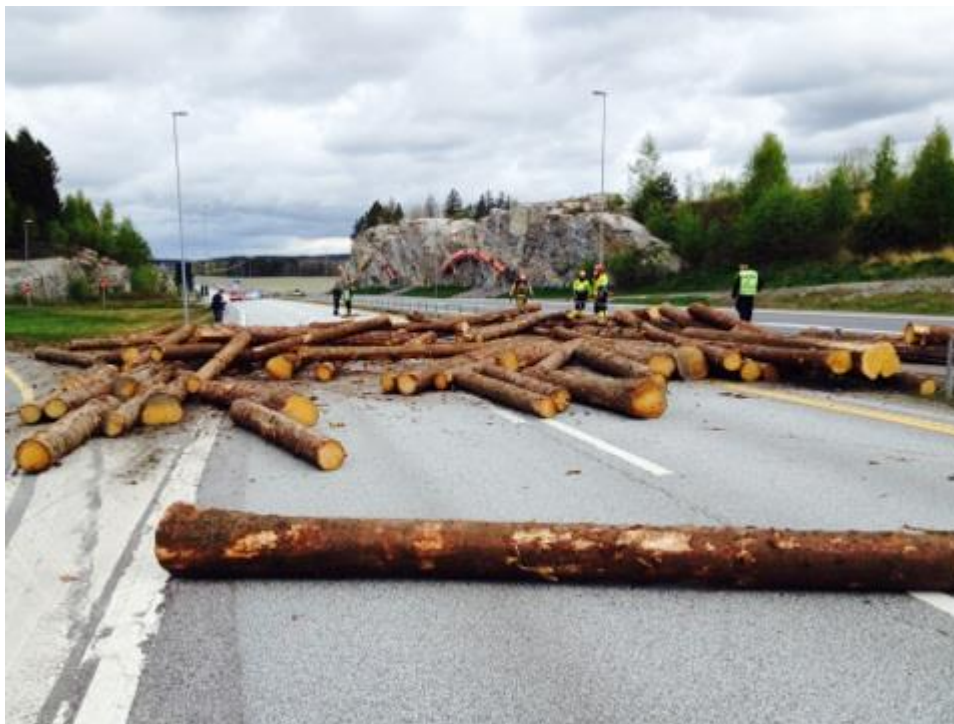
Figur 4: Deler av tømmeret falt ut og blokkerte sørgående og deler av nordgående kjørefelt på E 6. Foto: Politiet

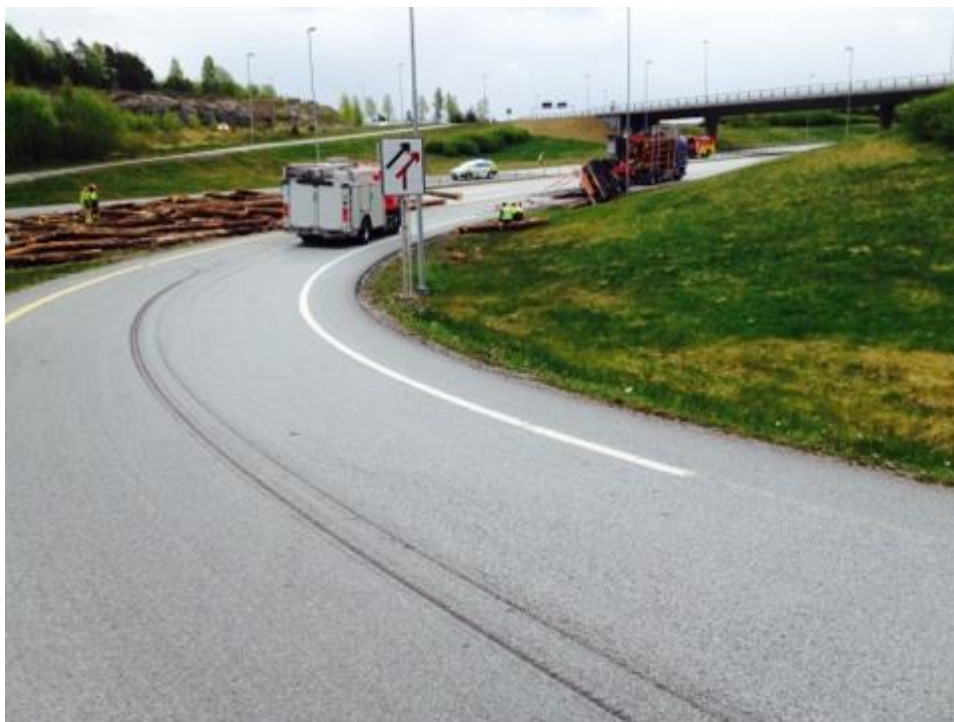
Det ble registrert kontinuerlige sporavsetninger fra hjulene på venstre side av slepvognen ca. 100 m bakover fra punktet hvor hengeren veltet, jfr. figur 5.

Figur 5: Sporavsetninger i veibanen. Foto: Politiet

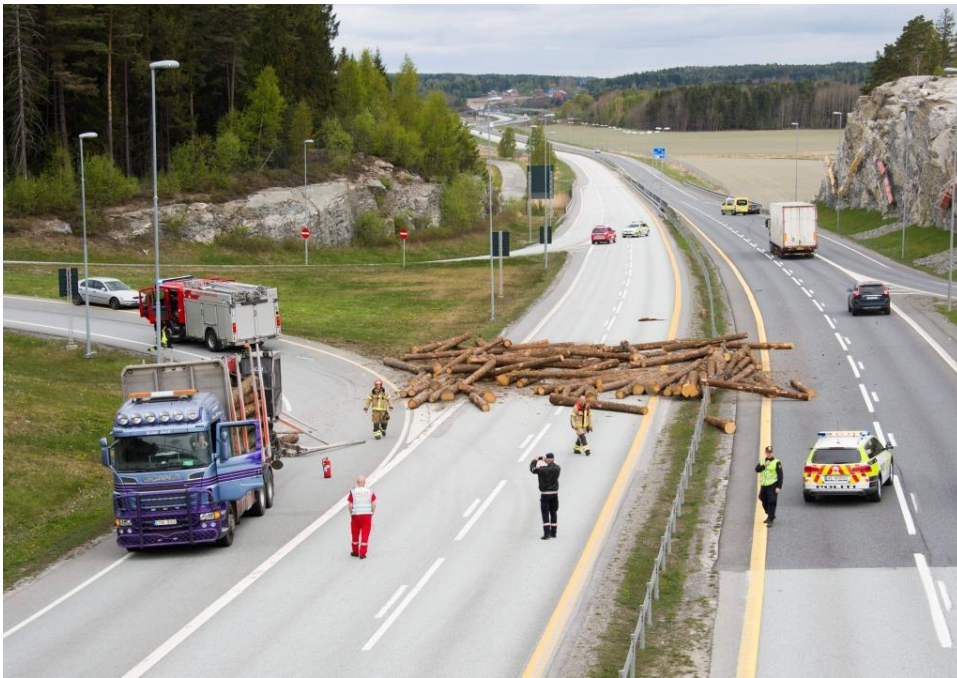
Figur 6: Ulykkesstedet. Foto: Stein Johnsen

Figurene 3–6 viser spor på ulykkesstedet, sluttposisjoner på kjøretøy og last. Hengeren hadde veltet i den siste delen av den søndre påkjøringsrampen ut på E 6. Tømmeret falt av hengeren i velten og sperret begge sørgående kjørefelt på E 6. I tillegg lå det også tømmer i venstre kjørefelt i nordgående retning. Vogntoget stoppet i første del av akselerasjonsfeltet etter velten.

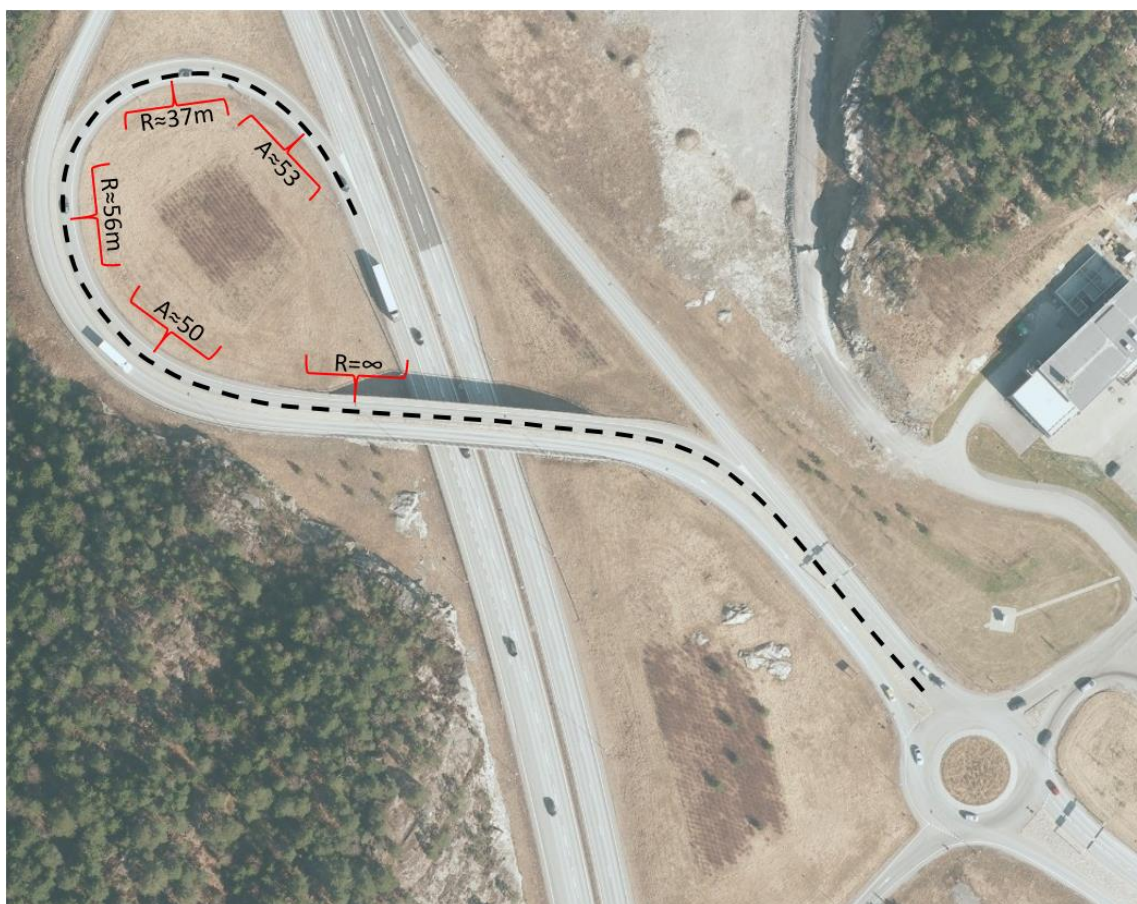
Uhellet skjedde i sørgående påkjøringsrampe til E 6, i kryss nr. 2 ved Svinesundparken i Halden kommune. Påkjøringsrampen som er vist stiplet i figur 7 er relativt lang, 460 m, fra rundkjøringen ved Svinesundeparken og frem til akselerasjonsfeltet på E 6. På store deler av denne strekningen framstår på- og avkjøringsrampen som en ordinær kjørevei med toveistrafikk. Etter å ha krysset over E 6, sett i kjøreretningen til tømmerbilen, deler kjørefeltene seg og herfra endres rampens linjeføring.

Samtidig som rampen får et fall ned mot E 6 møter trafikantene en høyrekurve med en begynnende radius på om lag 56 meter. Deretter blir kurven krappere med radius på om lag 37 meter, uten at det er anlagt noen overgangskurve. Til slutt kobles påkjøringsrampen på akselerasjonsfeltet langs E 6 med en overgangskurve. Akselerasjonsfeltet har en lengde på 270 meter.

Figur 7: Flyfoto av påkjøringsrampen ved Svinesundparken med innmålte geometriske verdier. A (klotoidparameter) og R (radius). Kilde: Statens vegvesen og WSP

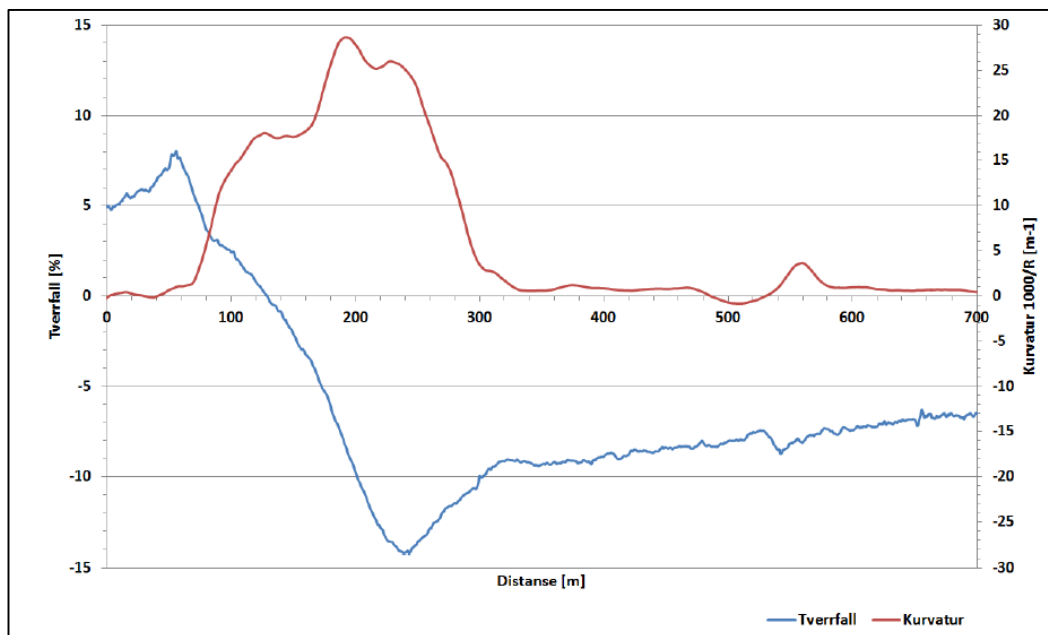
Figur 8 viser hvordan tverrfallet (blå strek) endrer seg i forhold til den horisontale geometrien (rød strek) i rampen.

Figur 8: Forholdet mellom tverrfall og horisontalgeometri (kurvatur $1000/R$, hvor R =kurveradien). Kilde: WSP

Som det fremkommer av tabell 2 og figur 8 kommer oppbyggingen av tverrfallet på etterskudd sett i forhold til endringene i den horisontale geometrien. I det rampen går inn i den krappeste kurven med radius lik 37 meter, ligger tverrfallet på ca. 6 % og bygger seg ikke opp til maksimal verdi før etter ca. 40 meter. Dette har sammenheng med at det ikke er overgangskurve mellom kurven med radius 56 meter og kurven med radius 37 meter. Det er derfor ikke plass nok til å opparbeide maksimalt tverrfall mellom disse kurvene.

Undersøkelsen har vist at det kan foreligge et avvik i tverrfallet i kurven hvor vogntoget veltet. SHT mener at Statens vegvesen, både ved overtakelse av nye veianlegg og etter vedlikeholdsarbeid, i større grad bør kontrollere at de geometriske kravene er innenfor gitte krav og harmonerer med funksjonskravene til det spesifikke veielementet.

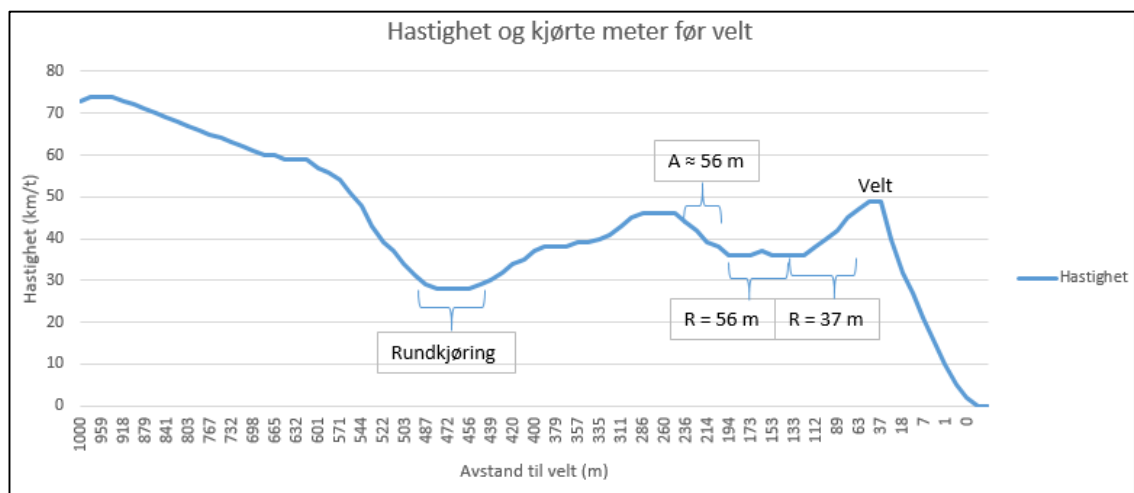
SHT har mottatt nedlastede data fra tømmerbilens digitale fartsskriver som viser at hastigheten lå under 40 km/t i en to sekunders periode ca. 15 sekunder før velten. Etter dette økte hastigheten til om lag 49 km/t. Det er en viss usikkerhet i relasjonen mellom vogntogets hastighet og veltsekvensen, men det er rimelig å anta at vogntogets hastighet var rett under 50 km/t da det velte. Fartsskriverdataene viser også en kraftig retardasjon rett før vogntoget stoppet, noe som indikerer velt.

Figur 10: Relasjon mellom antall kjørte meter og hastighet de siste 1000 meterne før vogntoget stopper. Kilde: Fartsskriverdata fra kjøretøy/SHT

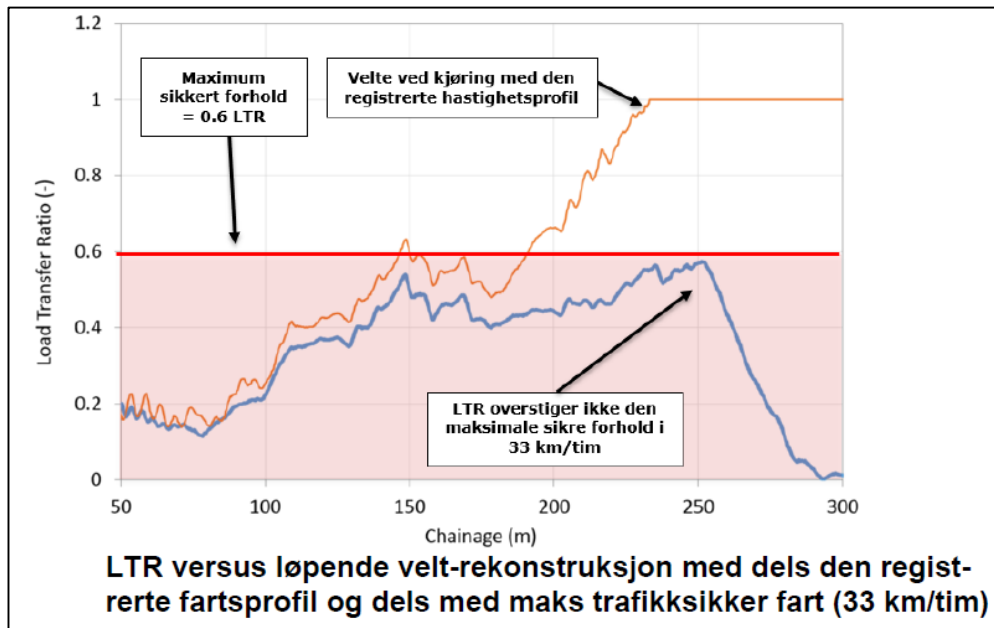
Beregningene/simuleringene viste at for å opprettholde et akseptabelt nivå av veltestabilitet, $LTR < 0,6$, var maksimal hastighet 33 km/t, på den aktuelle

Figur 11 viser også hvordan LTR stiger for den registrerte hastighetsprofilen og at hengeren veltet da den ble 1,0, og ifølge WSP var hastigheten da på om lag 49 km/t.

Figur 11: Resultater fra stabilitetsberegninger for tømmertransporten. Kilde: WSP
