# RAPPORT

Vei 2016/02

## RAPPORT OM VEITRAFIKKULYKKE MED LASTEBIL OG FARLIG GODS, E18 V/FISKEVOLLBUKTA, OSLO 12. JUNI 2015

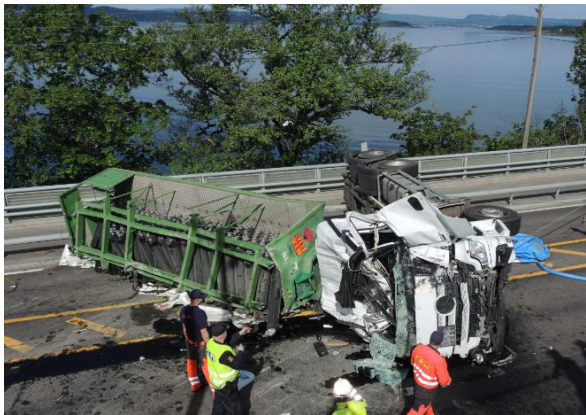
*Figur 2: Lastebilens omtrentlige sluttposisjon. Bildet er tatt etter at berging var iverksatt. Flaket med beholderne lå noe nærmere lastebilen da kjøretøyet lå i sin opprinnelige sluttposisjon. Foto: SHT*

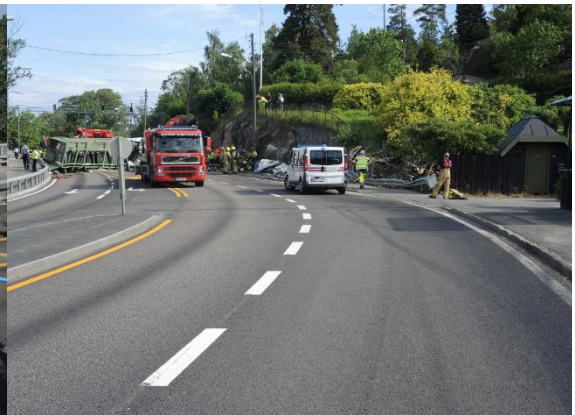
*Figur 3: Ulykkesstedet der lastebilen kjørte ut mot høyre og veltet tilbake i veibanen. Til høyre i bildet vises bussholdeplassen. Bildet er tatt i lastebilens kjøreretning. Foto: SHT*

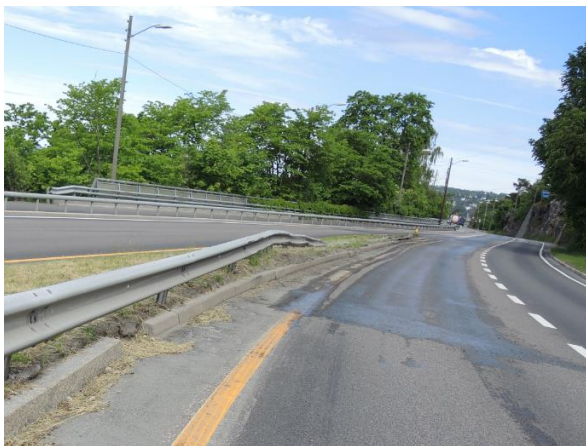
På stedet hvor det første sammenstøtet (med midtrabatten) inntraff ble det påvist skader på rekkverk og kantstein. Fra dette punktet og frem til velten, som ble målt til ca. 850 m, ble det avsatt et spor av olje og kjølevæske som følge av lekkasjen som oppsto i det første sammenstøtet.

*Figur 4: Bildet er tatt i lastebilens kjøretning. Midt i bildet vises skadene på rekkverket i midtrabatten som lastebilen traff først. Foto: SHT*

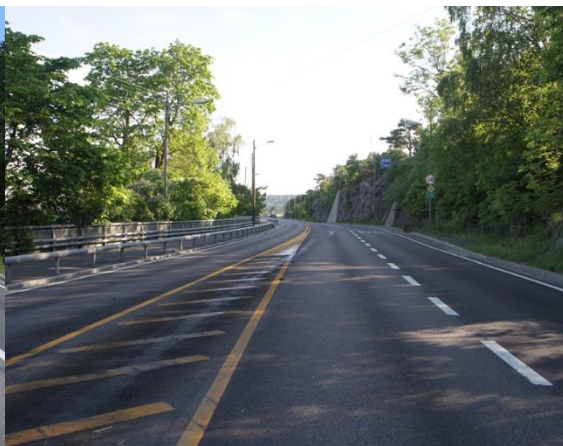
*Figur 5: Over den gule midtmarkeringen vises et væskespor etter lekkasjen som oppsto som følge av sammenstøtet med midtrabatten. Dette sporet indikerer også lastebilens plassering i veibanen for den videre ferden. Foto: Politiet*

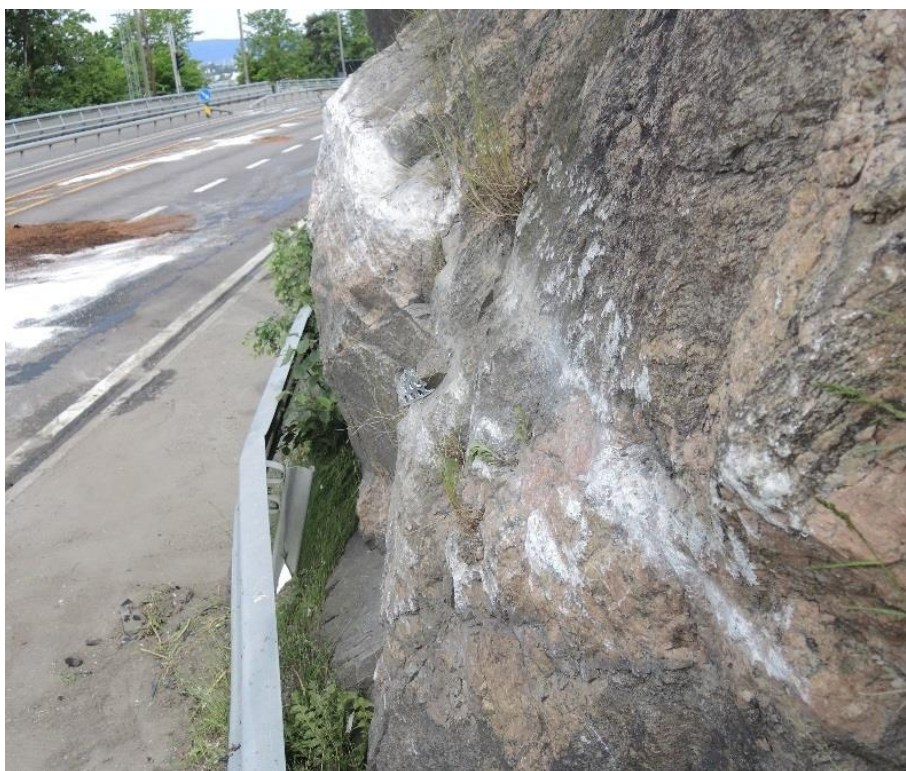
Da lastebilen kjørte utfor veien traff den en fjellskjæring. Det ble avsatt merker i fjellet som følge av sammenstøtet.

*Figur 6: Fjellskjæringen som lastebilen traff da den kjørte utfor veien. Foto: SHT*

Ulykkesstedet på E18/Mosseveien har blitt utbedret for en del år tilbake, og er ikke en spesielt ulykkesutsatt veistrekning. SHT vurderer at infrastrukturen i seg selv ikke har medvirket til ulykken. Imidlertid bidro fjellskjæringen som lastebilen traff i sammenstøtet til det alvorlige skadeomfanget på fører og kjøretøy.

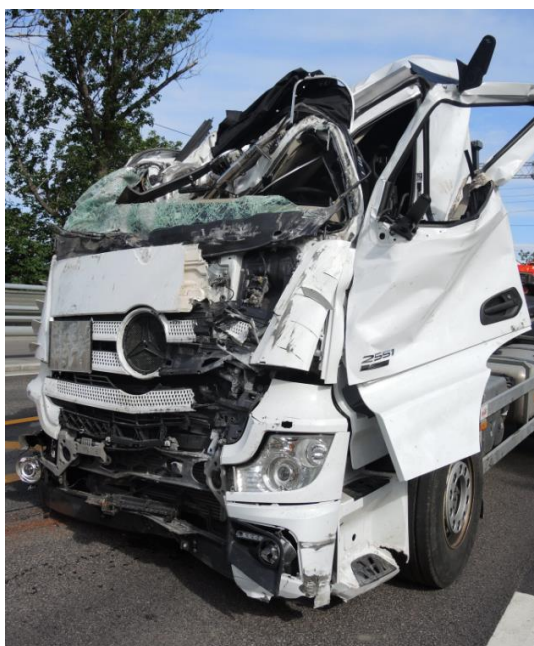
SHTs undersøkelse av førerens overlevelsesrom<sup>2</sup> etter ulykken viste at kjøretøyets front, tak og A-stolpe ved førerplass ble vesentlig inntrykket. Dette forminsket overlevelsesrommet rundt føreren i stor grad. Det var imidlertid fortsatt overlevelsesrom igjen på førerplassen.

Figur 7: Lastebilen fikk omfattende skader på førerhytta i ulykken. Skadene var spesielt store i hyttas øvre del. Foto: SHT

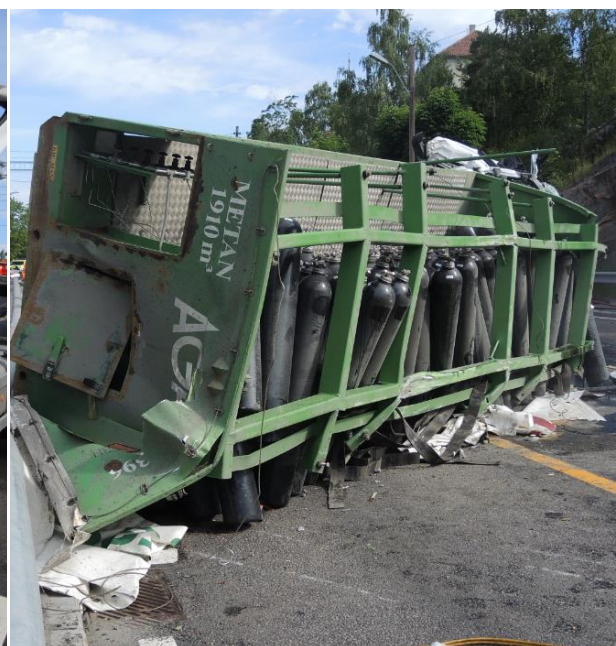
Figur 8: Lasteflaket med gassbeholderne fikk også store skader i ulykken. Foto: SHT

Dersom kjøretøyet hadde veltet over på motsatt side, kunne toppen av gassbeholderne blitt vesentlig mer utsatt for skader, som igjen kunne ført til lekkasjer. Under velten og følgeskadene av denne, ble gassbeholderne forskjøvet på flaket. AGA AS har informert SHT at de ser nærmere på innfesting og utforming av lasten som følge av ulykken.

Undersøkelsen viste at kreftene som ble påført kjøretøyet i denne ulykken medførte at gassflaskene ble noe forskjøvet i ulykken. Dersom gassbeholderne hadde vært fulle og lastebilen hadde truffet fjellskjæringen med motsatt side, ville ulykken trolig hatt et alvorligere skadeomfang.

AGA AS følger videre opp forbedringer i konstruksjonen av flaket og innfestingen av gassbeholderne.

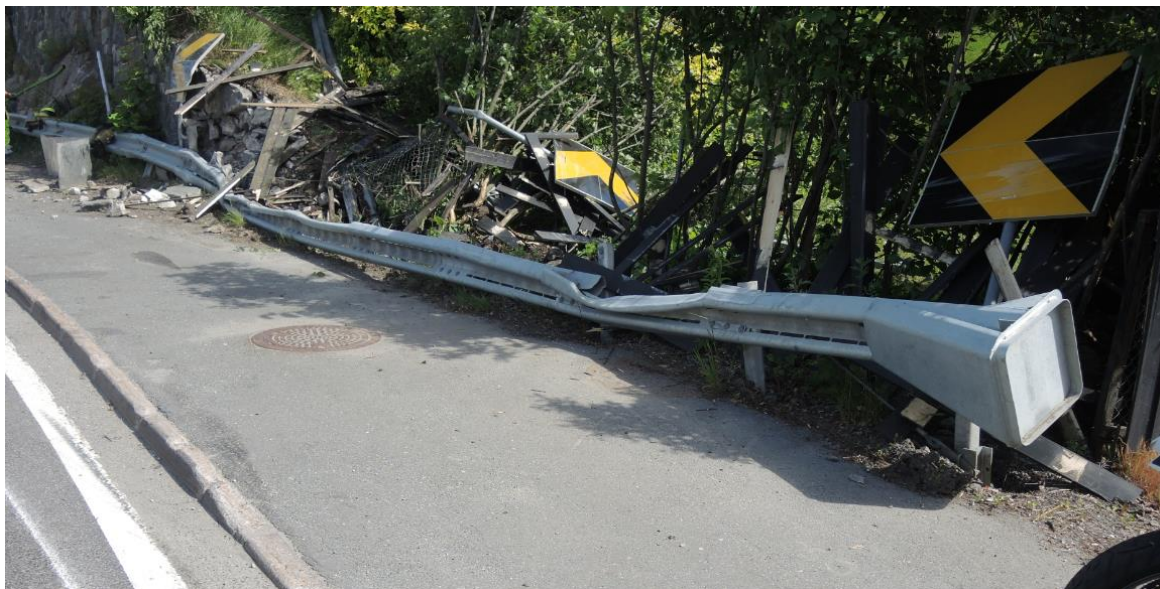
Det oppsto skader på et privat gjerde og på infrastrukturen på høyre side av veibanen (sett i lastebilens kjøreretning) som følge av lastebilens utforkjøring. Figur 9 viser skadene på infrastrukturen.

Figur 9: Skader på rekkverk, skilt og skjerming på høyre side av veien der lastebilen kjørte ut av veien. Foto: SHT

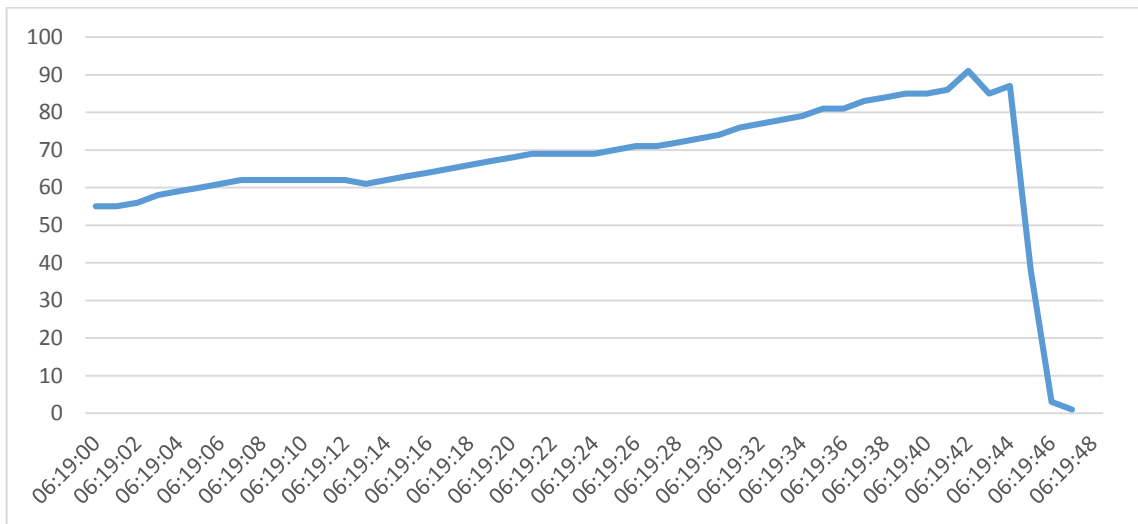
Som figur 10 viser, var hastigheten stigende fra ca. 55 km/t til ca. 90 km/t, for deretter å falle til 0 km/t.

Figur 10: Lastebilens registrerte hastighetsutvikling i 48 sekunder frem til hastigheten registreres som 0 km/t og lastebilen har veltet. X-aksen viser klokkeslett og y-aksen viser km/t. Kilde: Lastebilens fartsskriver

Det kan være en viss usikkerhet ved hastighetsregistreringene som lagres i fartsskriveren. Ifølge regelverket skal den totale usikkerhetsmarginen på slike registreringer maksimalt være  $\pm 6$  km/t.
