RAPPORT

Vei 2016/06

RAPPORT OM BRANN I BUSSE PÅ FURUBAKKEN VED BEKKESTUA I BÆRUM 25. JANUAR 2016

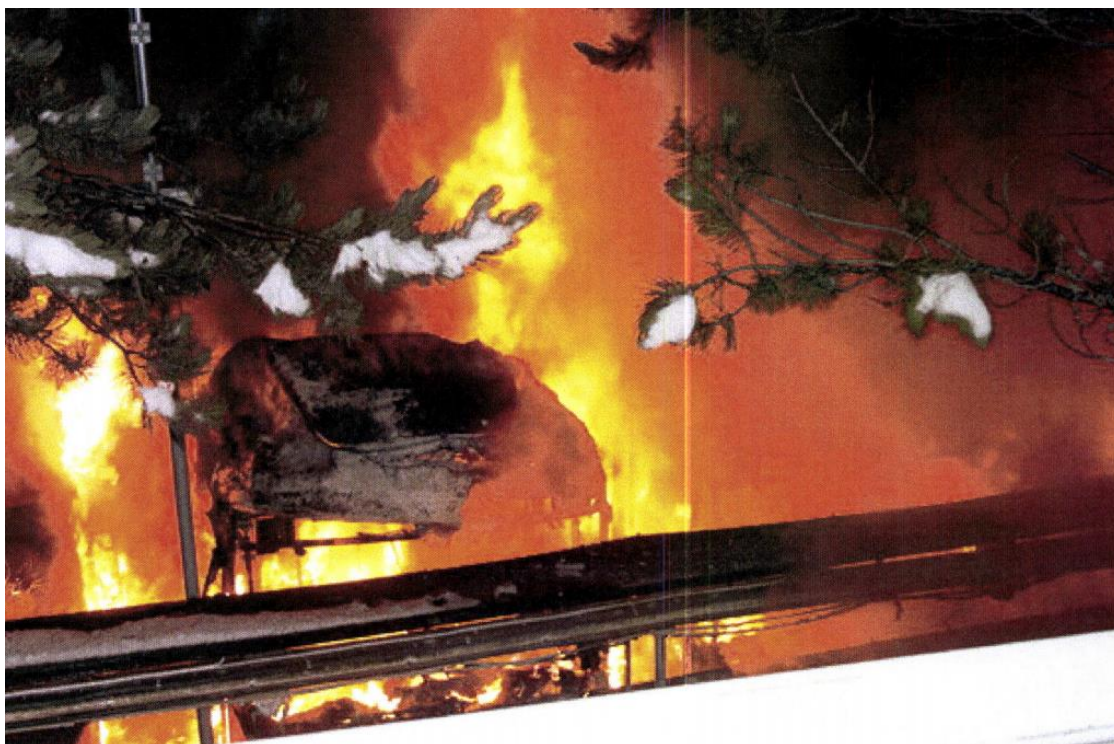
Figur 1: Fronten på en av de brennende bussene. Foto: Politiet

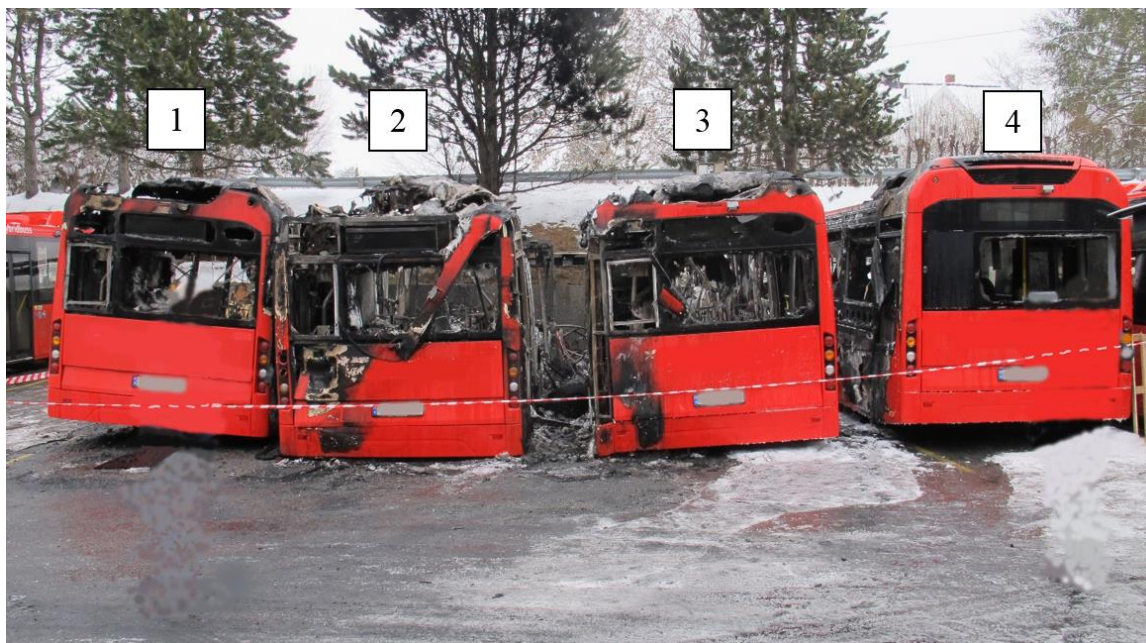
Figur 2 viser de fire bussene som ble mest skadet som følge av brannen, sett bakfra. Da brannvesenet kom til stedet brant det i buss nr. en og to. Ifølge brannvesenet spredte brannen seg raskt til buss nummer tre, og de konsentrerte seg derfor om å hindre videre spredning. Bussene som ikke var overtente ble skumlagt, og brannen ble på denne måten avgrenset og kontrollert. Til tross for skumleggingen, ble også buss nummer fire brannskadet før brannen etter hvert ble slukket. Området ble deretter sperret av, samtidig som det ble drevet etterslukking. Figur 3 viser bussene forfra etter slokkingen.

Figur 2: De fire bussene som ble mest skadet i brannen. Bussene er nummerert fra venstre og omtales med disse numrene i denne rapporten. De to siste bussene, på hver side av bussene på bildet, fikk mindre lakk/plateskader. Foto: SHT

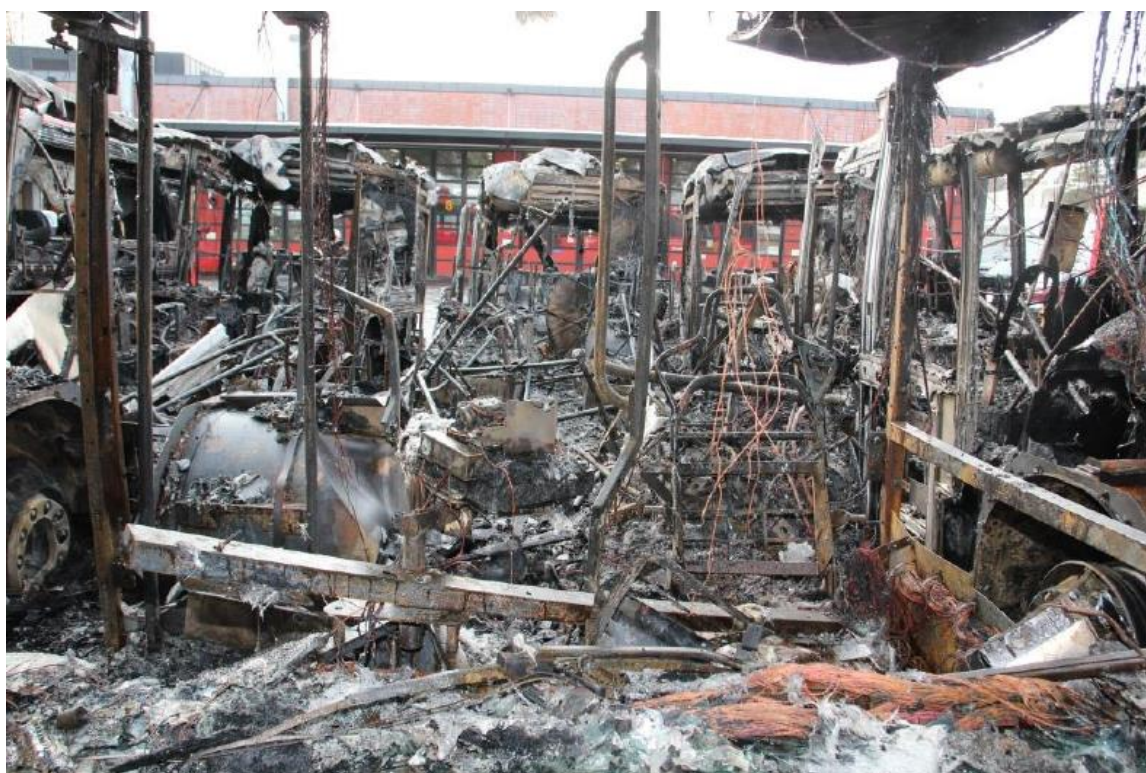
Figur 3: De utbrente bussene sett forfra. Restene av buss nummer 1 er til høyre i dette bildet. Foto: Politiet

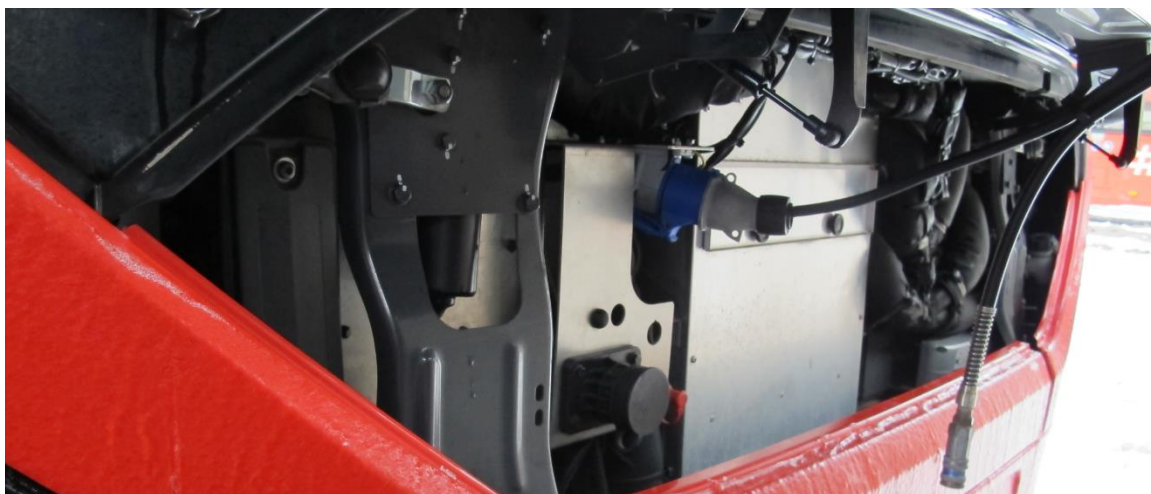
Figur 4: Bussene ble tilkoblet 230 V ekstern strøm gjennom et 309-støpsel (det blå kontaktpunktet sentrert i bildet) ca. to ganger daglig. Foto: SHT

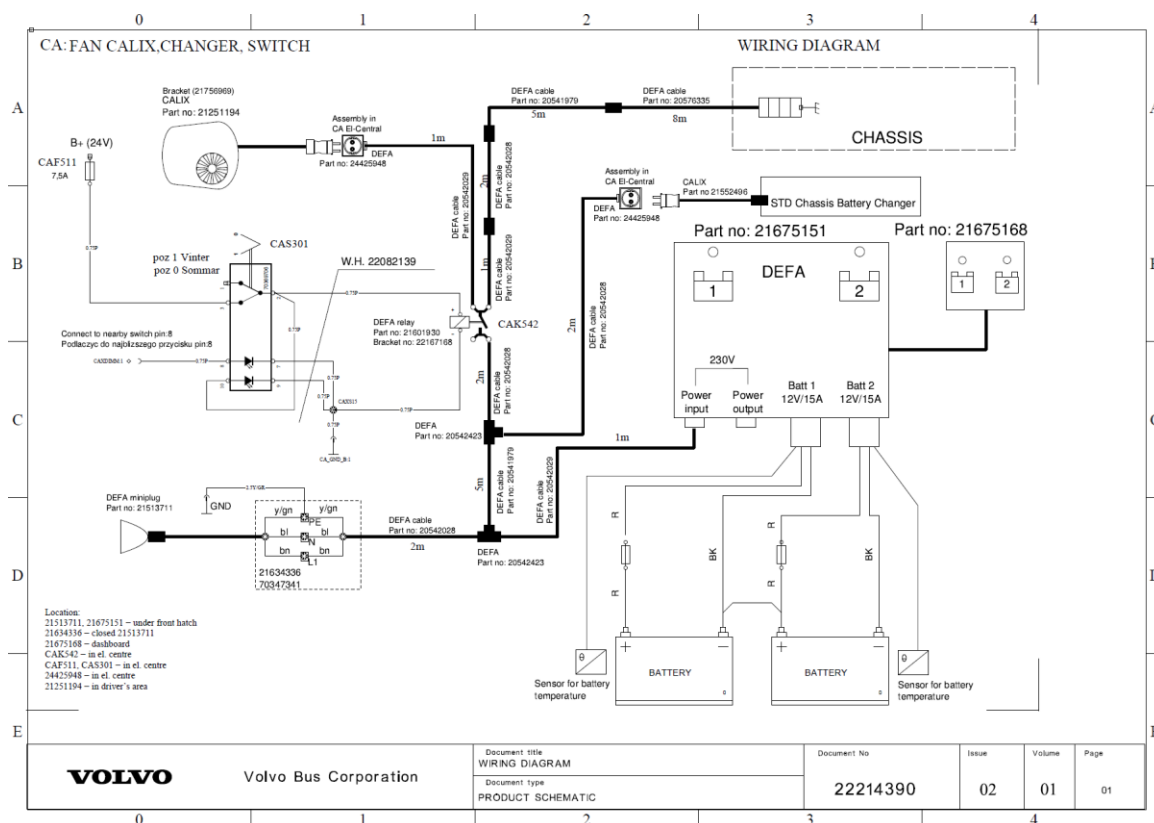
Figur 7: Kablingsskjema for montasje av strømtilførsel. Kilde: Volvo

Volvo monterte opplegg og utstyr for ekstern strømtilførsel på sine busser på fabrikken i Polen, og utarbeidet et eget koblingsskjema for dette. Figur 7 viser dette koblingsskjemaet. Støpselet til ekstern strømforsyning er på koblingsskjemaet her vist med en DEFA miniplug, men som i dette tilfellet var levert med et 309-støpsel fra fabrikk.

Volvo har ikke framlagt eller beskrevet beregninger for dimensjonering av ledningene ved denne montasjen. Skjøteledd (T-stykke) var montert i bussens front i et korrosivt

miljø, og samtidig utsatt ved kollisjoner i fronten. I følge DEFA skal ikke T-stykket monteres på en slik måte i bussens front.

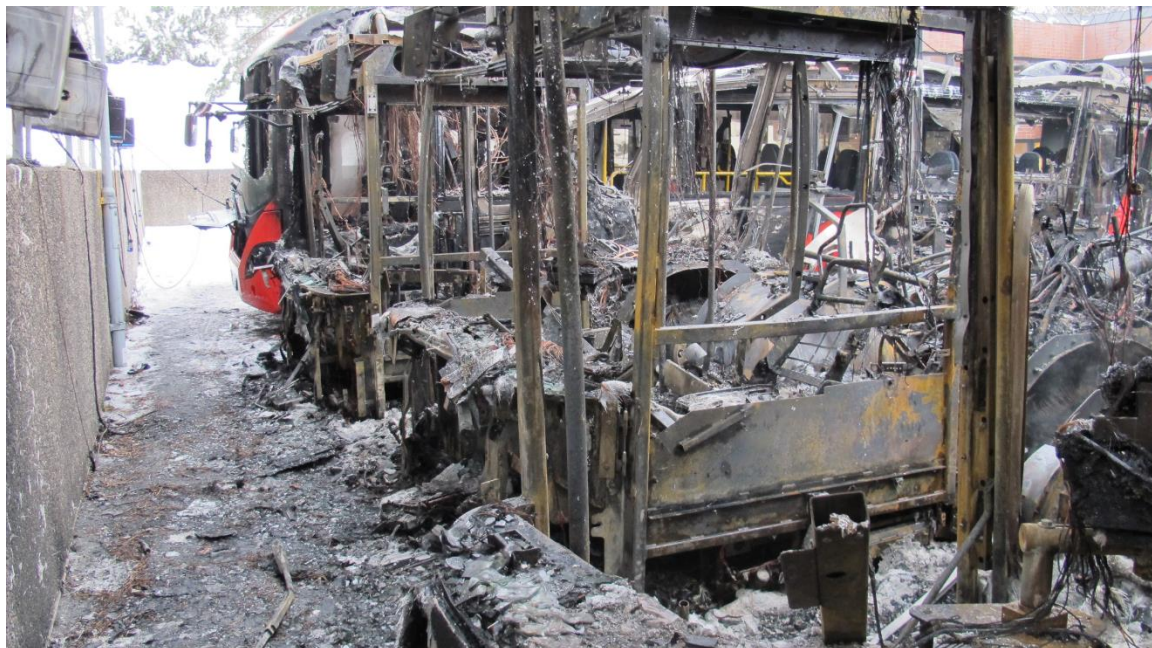
Figur 8: Frontene på de utbrente bussene. Kabeltromlene i øvre venstre hjørne i bildet førte 230 V strøm til 309-støpsel i bussenes front. Foto: SHT

Ledninger, rør og kontakter ble undersøkt både i bussene som hadde brent og på referansebussen. Det ble funnet irr i flere koblinger. I tillegg var noen 309-støpsler innskremet med smørefett for å redusere friksjonen og dermed gjøre til- og frakopling enklere. Figur 9 og 10 viser henholdsvis 309-støpselet i referansebussen og endestykket på ledningen som sammenkobles ca. to ganger daglig og tilfører ekstern strøm til forbrukerne i bussen. Koblingen var tydelig innskremet med smørefett, og spor etter varmgang og lysbueskader var synlige.

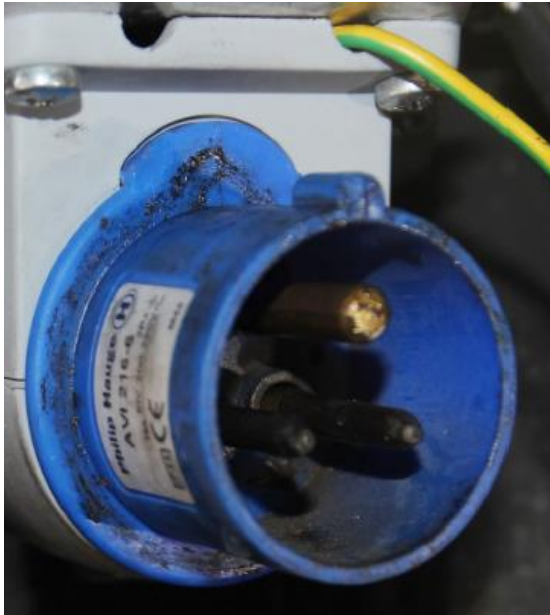
Figur 9: 309-støpselet i referansebussen med smørefett, spor etter varmgang og lysbueskader. Kontakten brukes ca. to ganger daglig for å koble eksternt strøm til bussen.
Foto: Politiet

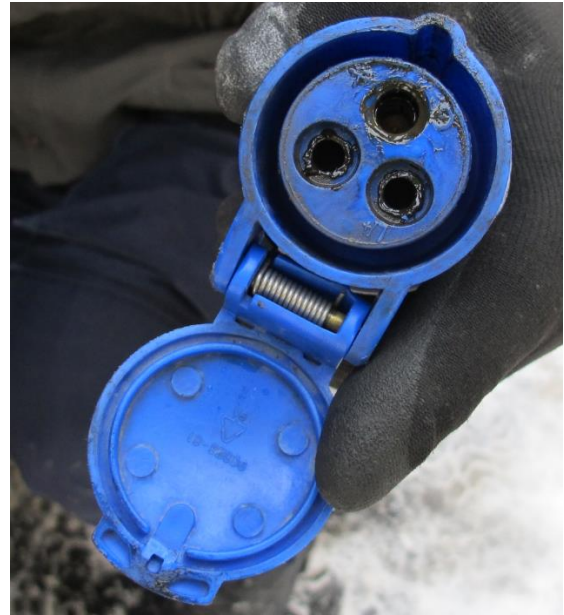
Figur 10: Endestykket på kabelen, som kobles til 309-støpselet i bussen. I likhet med figur 9 vises også smørefettet her. Foto: SHT

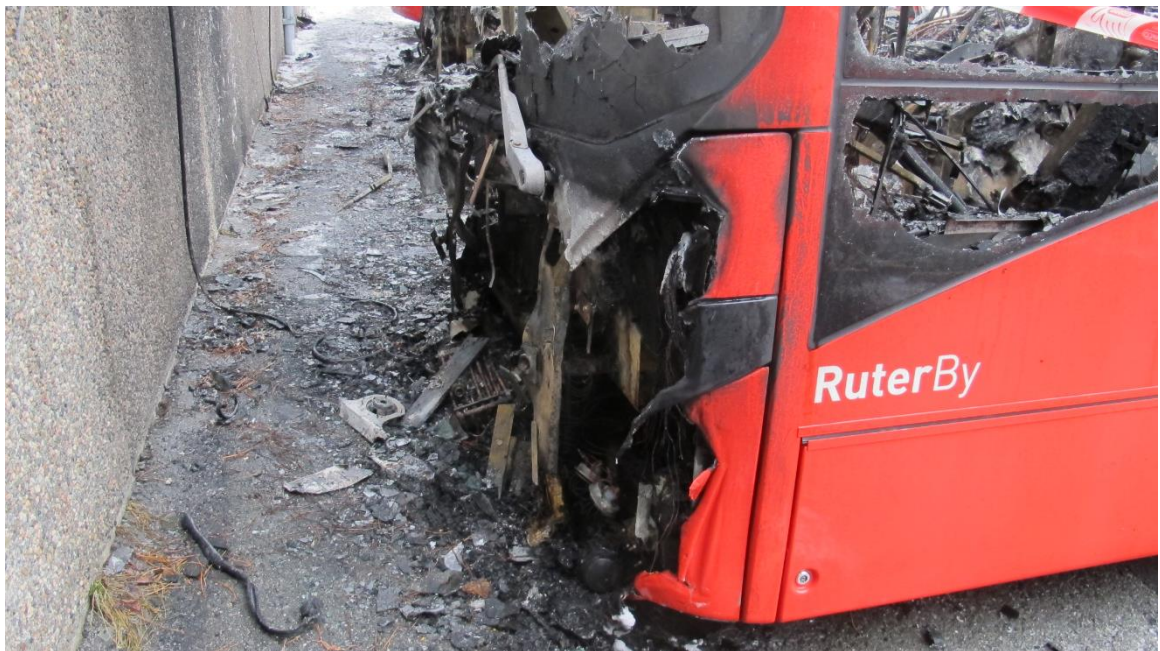
Arnestedet (stedet der brannen startet) ble påvist foran på høyre side på buss nummer en. Figur 11 viser buss nummer en, med påvist arnested i fronten.

Figur 11: Arnestedet ble påvist å være høyre side foran på buss nummer en, sentrert i dette bildet. Foto: SHT

I rester etter smelteskadede komponenter foran på denne bussen fant man rester etter smelteskader, og det ble påvist kortslutningsskader og spor av lysbuer i plicarør for 230 V anlegget, samt på ledninger og kontakter mellom det eksterne strømmettet og bussen. Det ble også påvist lysbueskader ved 309-støpselet.

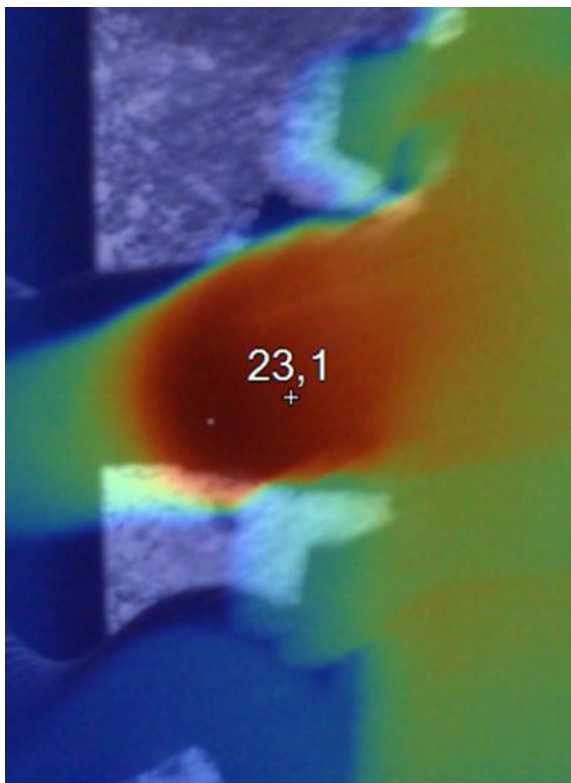
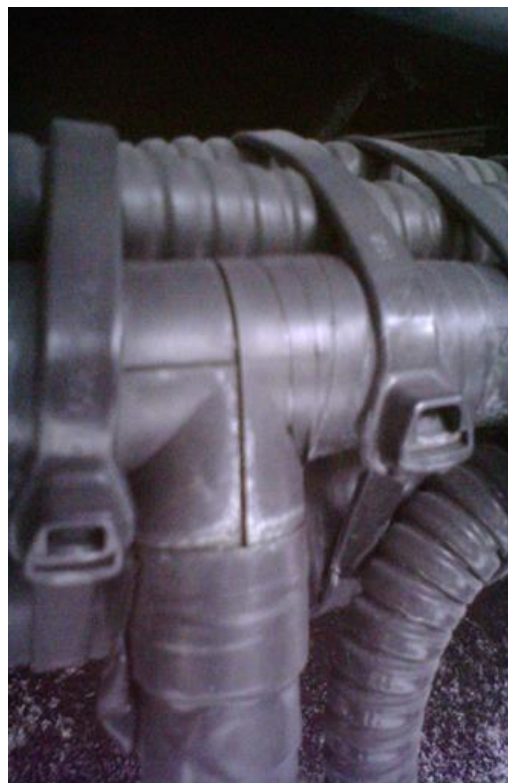
SHT påviste med hjelp av varmekamera en rask varmeutvikling i dette skjøteleddet da bussen ble tilkoblet strøm og alle forbrukere i bussen var aktivert. Temperaturen ble termografert til en differanse på ca. 22 °C opp mot omgivelsesluften som var +1 °C. Figur 12 og 13 viser det samme skjøteleddet (T-stykke) fotografert med normalt kamera og varmekamera. Bildene er tatt i to forskjellige vinkler, men viser samme skjøteledd.

Figur 12: Temperaturen i skjøteledd på referansebuss ved tilkoblet strøm. Lufttemperaturen var +1 °C. Figur 13 viser samme skjøteledd fra annen vinkel. Foto: SHT

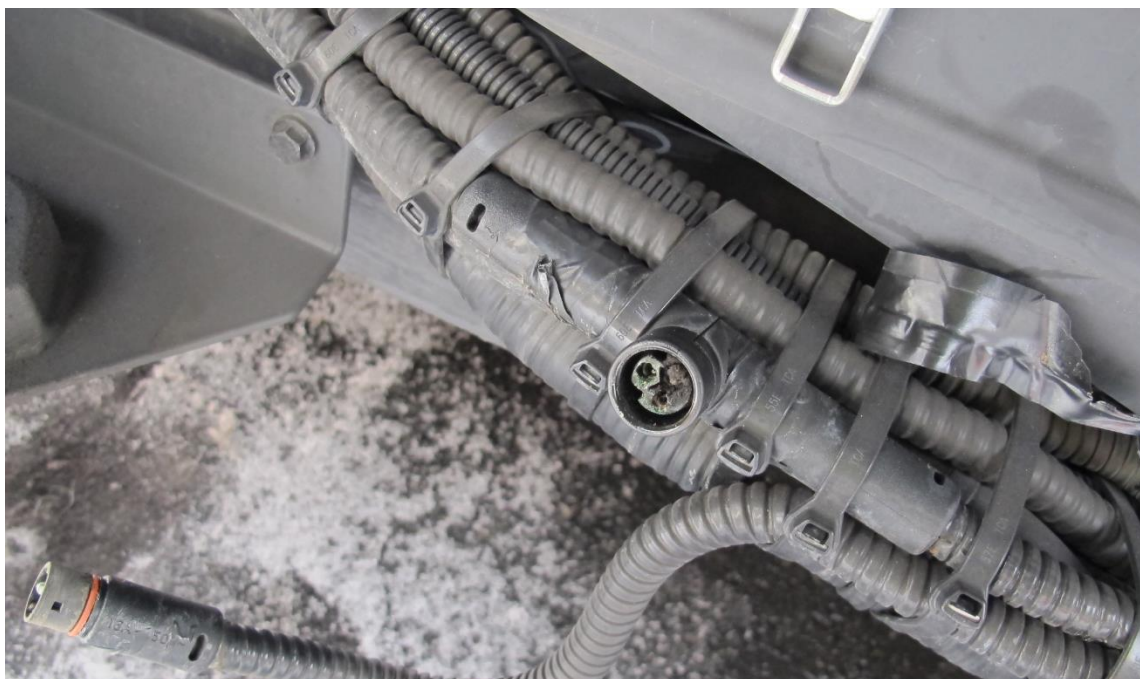
Nevnte skjøteledd (T-stykke) i referansebussen og buss nummer fire ble undersøkt. I buss nummer fire var fronten av bussen lite skadet av brannen og således mulig å undersøke på en enkel måte. Skjøteleddet i denne ble demontert og det ble avdekket irr og skader i leddet. Det samme skjøteleddet i referansebussen var også irret. I følge DEFA skal skjøteleddet (T-stykke) monteres slik at det skjermes for inntrenging av salt og vann under kjøring. Figur 14 viser skjøteleddet i buss nummer fire som var plassert og montert feil ifølge opplysninger fra DEFA.

Figur 14: Demontert skjøteledd (T-stykke), med skader og irr, i referansebussens front, montert uskjermet fra veimiljøet og i parallelle slynger.

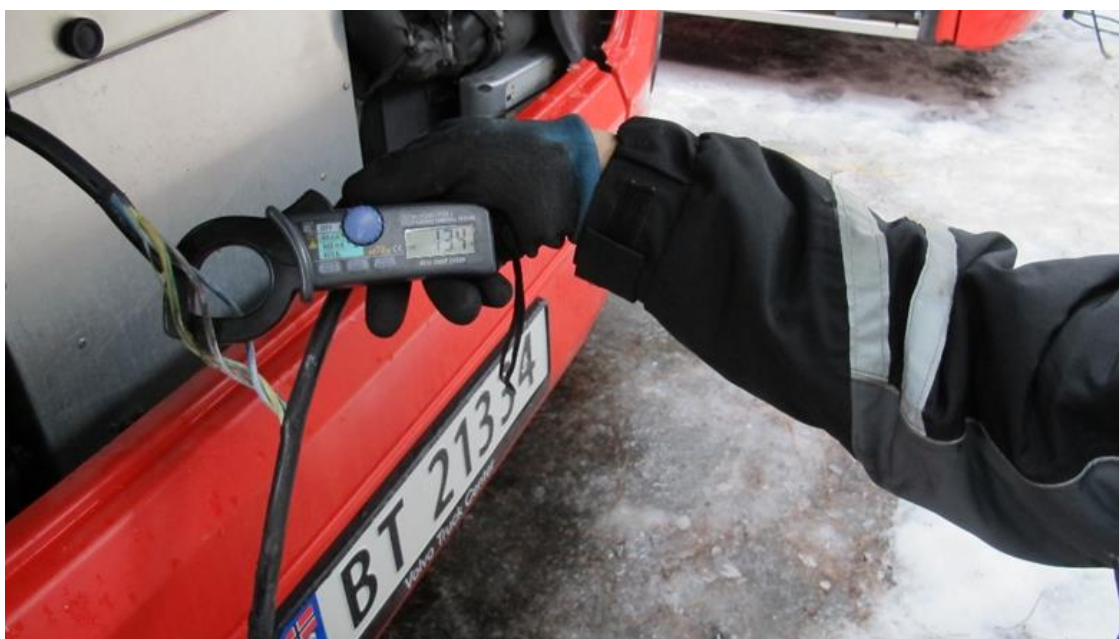
Strømstyrken i ledningsnettet ble målt i referansebussen med samme strømforbrukere som var tilkoblet i bussen som antente, før brannen. Denne ble målt til 13,4 A i referansebussen ved hjelp av tangamperemeter som vist i figur 15.

Figur 15: Måling av strømstyrke med tangamperemeter. Foto: SHT
