Vei 2017/07

RAPPORT OM BRANN I VOGNTOG PÅ RV 7 I MÅBØTUNNELEN 19. MAI 2016

| Ulykkestype: | Brann i vogntog |
| Kjøretøy type og kombinasjon: | Volvo lastebil (trekkbil) med fireakslet semitrailer beregnet for maskintransport |

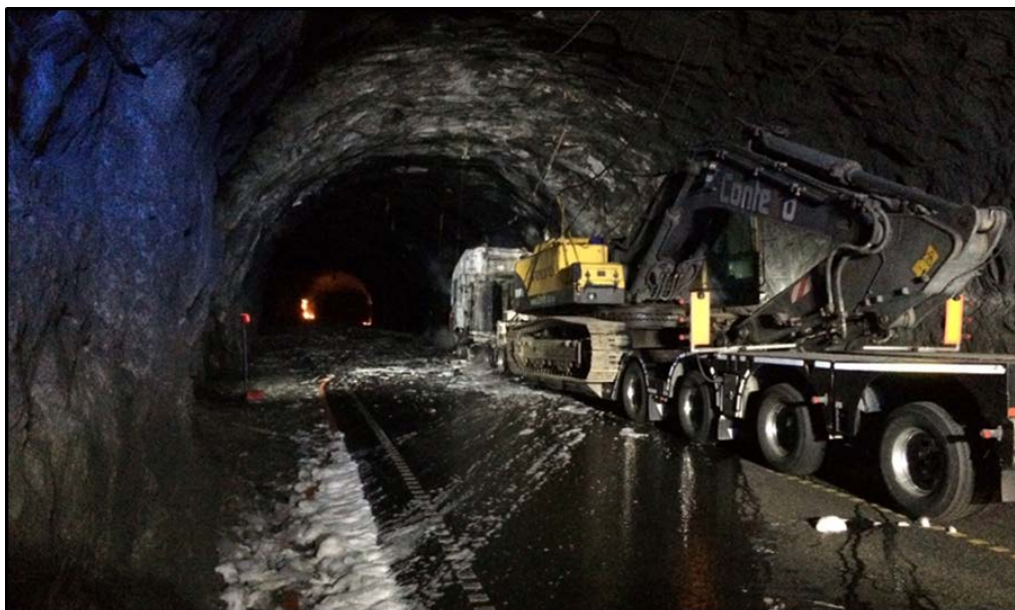
Figur 2: Sluttposisjon vogntog inklusiv skader på kjøretøyer og tunnelen. Foto: Eidfjord brannvern

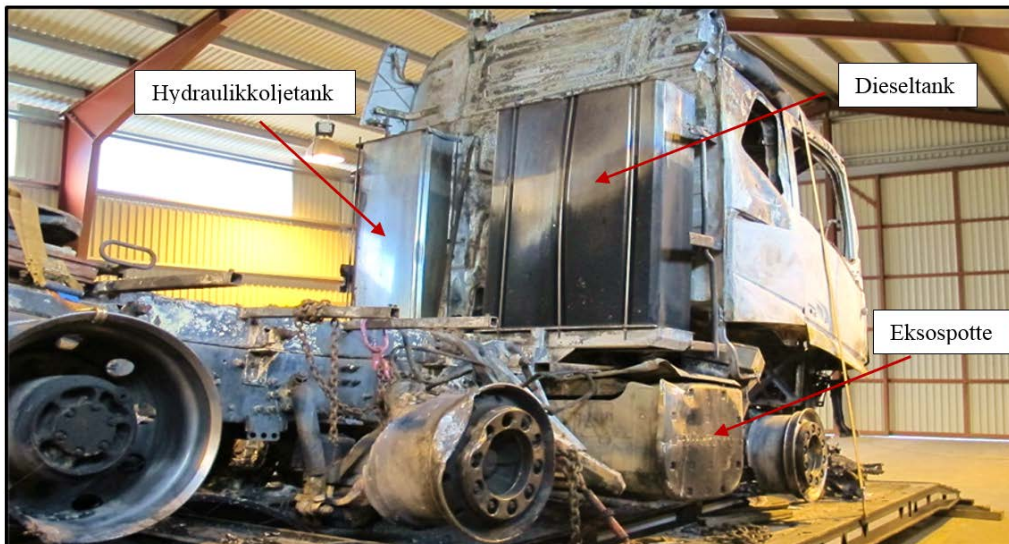
Lastebilen inklusiv fremre del på semitrailer (svanehalen) ble totalskadet i brannen, se figur 3 og figur 4. Steiner som falt ned fra tunneltaket bidro til deformasjon av taket på førerhytten. Fra svanehalen og bakover på vogntoget var skadene begrenset, og skadene på semitraileren og gravemaskinen ble vurdert som sekundære som følge av selve brannen i lastebilen.

Figur 3: Lastebilens brannskader med markert eksosanlegg, hydraulikk- og dieseltank. Foto: SHT

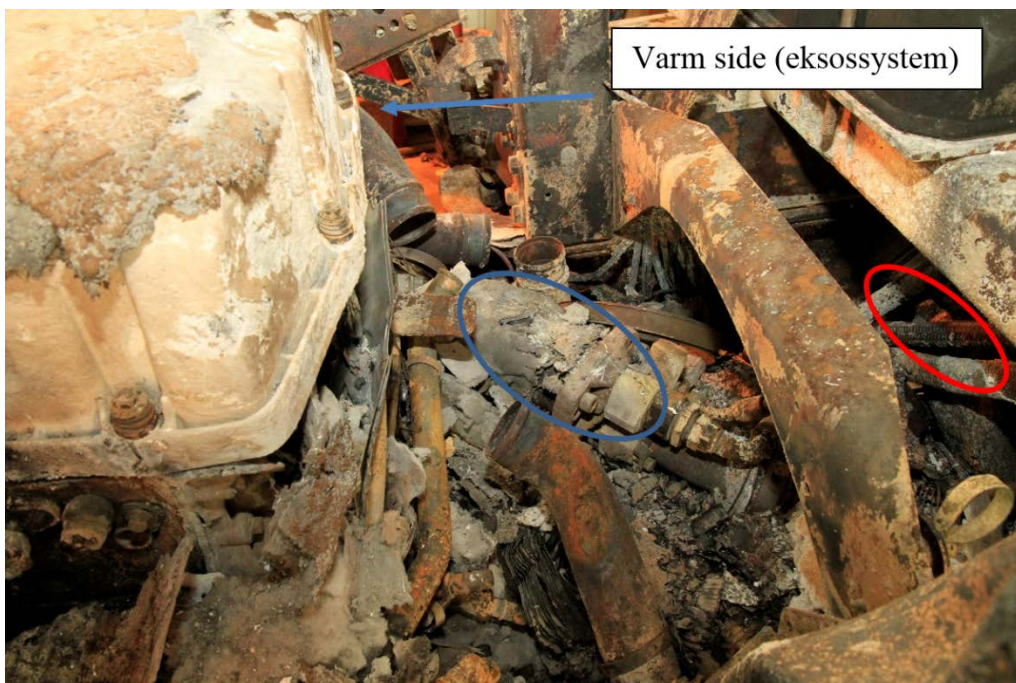
Fordi disse hydraulikkslangene var montert i et område i nærheten av sannsynlig arnested, ble de demontert. De tekniske undersøkelsene viste at det var slitasjeskade på stålarmeringen på to trykkslanger som lå mot hverandre. I de videre undersøkelsene av de to slangene med skader ble det brukt mikroskop. I tillegg til skader utvendig i den flettede stålarmering (figur 8), var det hull i den ene hydraulikkslangen. Slangene med de identifiserte skadene var installert over girkassen, under diesel- og hydraulikkoljetanken, et område som er lite tilgjengelig for visuell inspeksjon.

Figur 5 viser bakkant på motor og over girkasse, området hvor hydraulikkslangene som hadde slitasjeskader var plassert. Figur 6 viser motorens høyre side og deler av motorens eksossystem og det gir også en indikasjon på avstanden til varme flater.

Figur 5: Hydraulikkpumpe (blå ring) installert bak motor og slanger med slitasjeskader (rød ring). Varme flater (eksosystem) er i område blå pil. Foto: Kripos. Illustrasjon: SHT

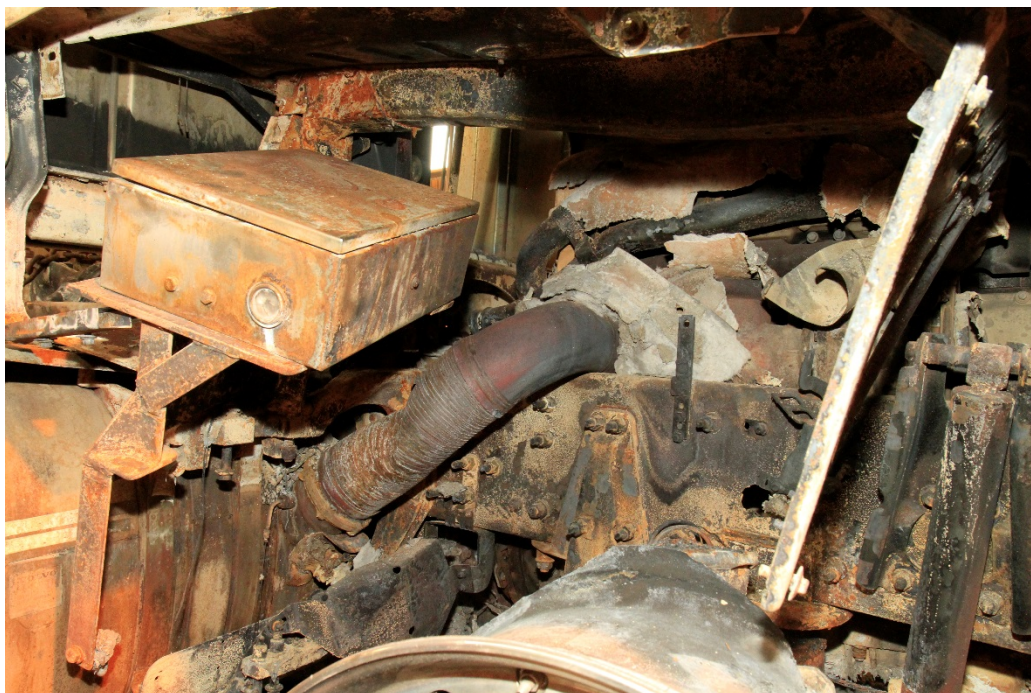
Figur 6: Varm side på motor, høyre side. Foto: Kripos

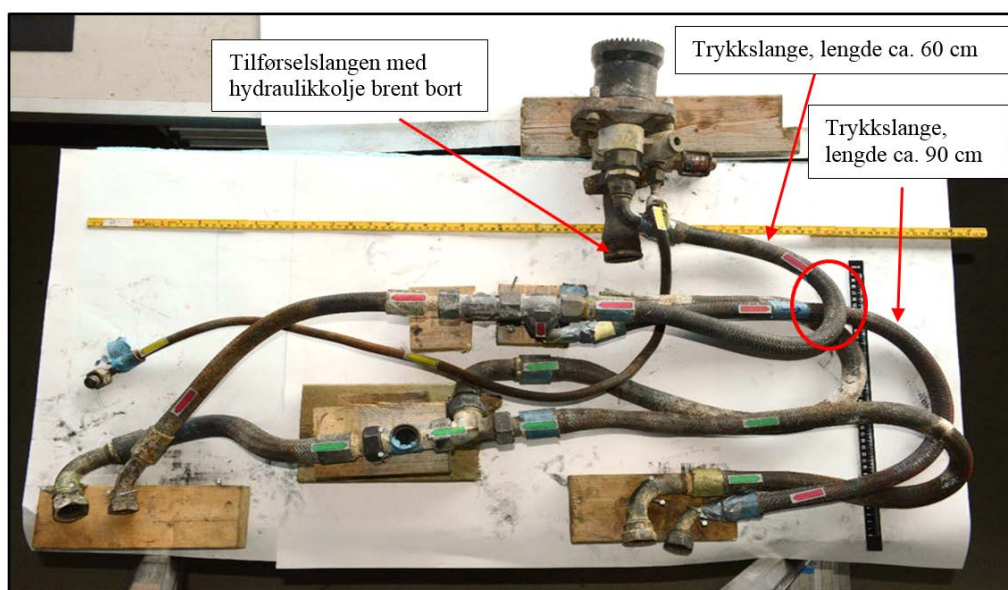
Figur 7: Sammenstilling av hydraulikkslanger, -koblinger og ventilhus med mangnetkobling. Røde piler på slangene viser trykksiden (maks 250 bar) og grønne piler retursiden. Hydraulikkslangene med identifiserte slitasjeskader er markert med rød sirkel, detaljer vises i figur 8. Foto: SHT

SHT sin undersøkelse har avdekket at flere av trykkslangene var installert slik at de krysset hverandre, og at to av trykkslangene hadde slitasjeskader som følge av direkte gnissing mot hverandre over lengre tid. I Volvos monteringsanvisninger er det beskrevet at kryssing av rør i montasjer bør unngås.

SHT mener det er viktig at hydraulikkslanger ikke installeres slik at de krysser hverandre. Dette for å unngå utvikling av gnisse/slitasjeskader, som har vært tilfellet i denne aktuelle saken. SHT vurderer at påbyggeren bør endre interne rutiner for montering av slanger, slik at gnisse/slitasjeskader på hydraulikkslanger unngås.

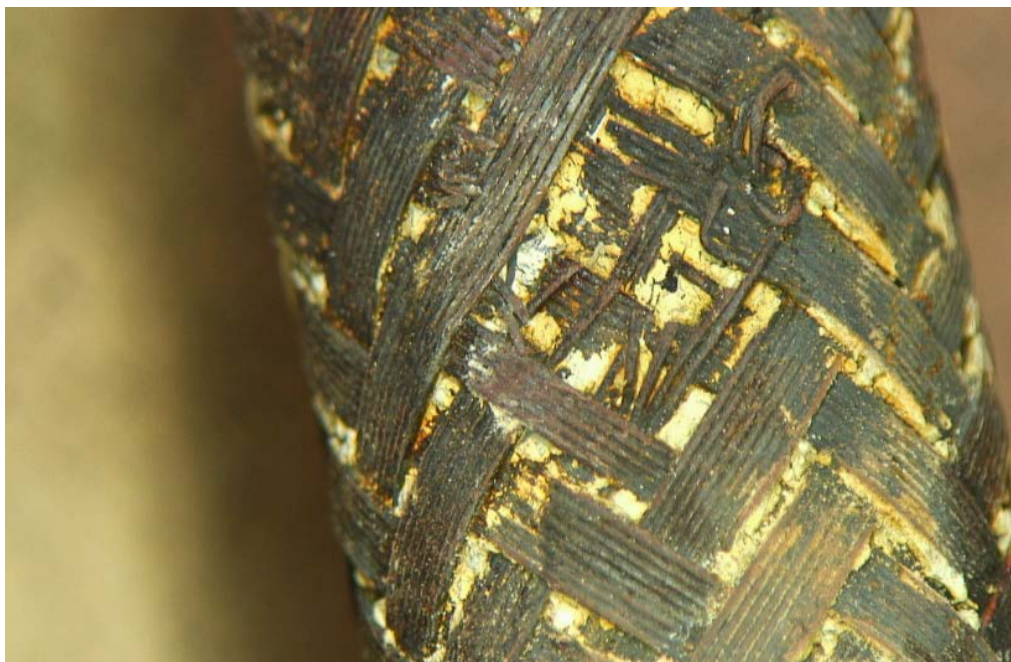
Figur 8: Mikroskopbilde av slitasjeskade på trykkslangen. Foto: Kripos

SHTs branntekniske undersøkelser avdekket at to hydraulikkslanger som var montert på trykksiden på lastebilen, som brukes til å betjene det hydrauliske styresystemet på semitrailereren, hadde slitasjeskader igjennom det ytre gummilaget og helt inn til stålcorden. Slitasjeskadene skyldes gnisninger over lengre tid mellom kryssende hydraulikkslanger, og dette resulterte i oljelekkasje når det hydrauliske systemet ble trykksatt under manøvrering oppover Måbødalen.

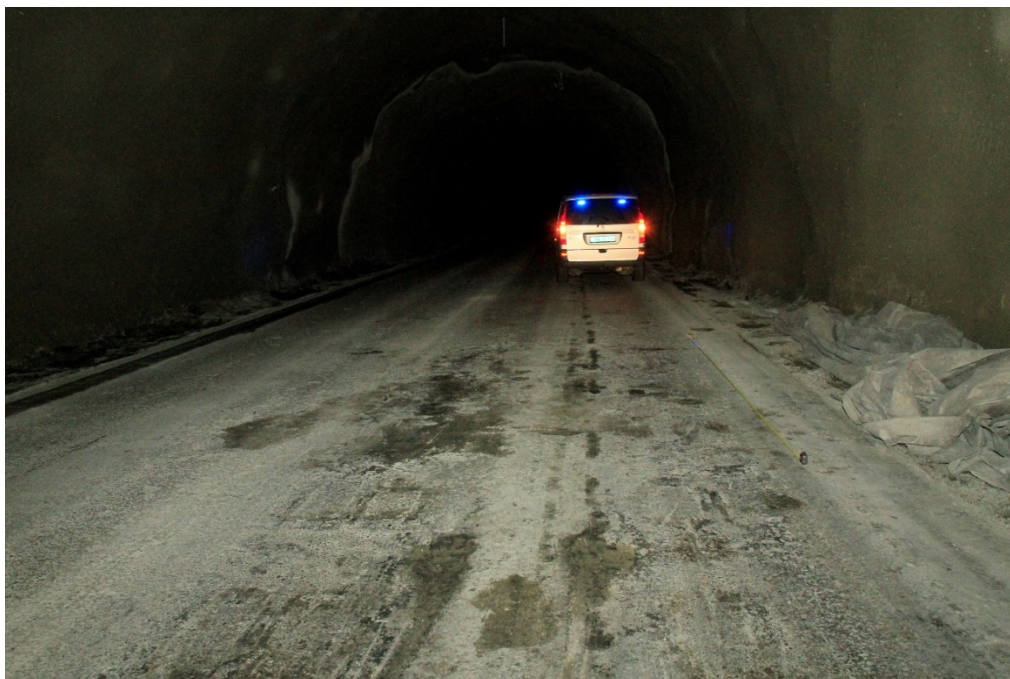
SHT hadde befarings av tunnelen etter brannen sammen med Kripos den 2. juni 2016. Figur 9 viser merker i vegbanen fra hjulene til lastebilen i den posisjonen den ble stående.

Figur 9: Merker i vegbanen (ved sluttposisjonen) fra hjul på lastebilen og smeltet nedfall fra infrastruktur og vogntoget. Foto: Kripas

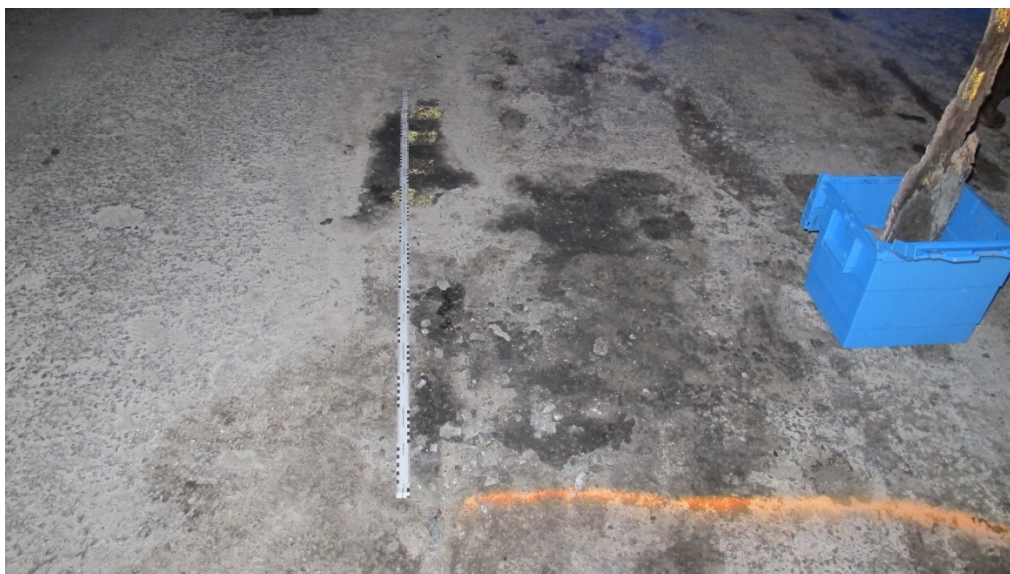
Smeltet nedfall som hadde festet seg til veibanen vise i figur 10. Stedet ble også undersøkt for relevante spor rett før sluttposisjonen.

Figur 10: Fjernet smeltet nedfall fra vegbanen. Foto: SHT

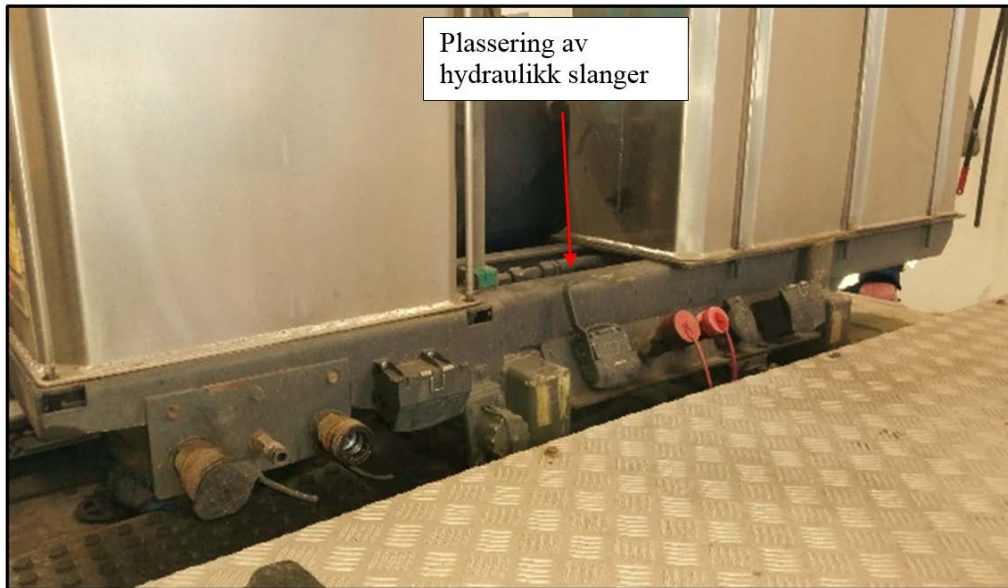
De branntekniske undersøkelsene hadde videre fokus på lastebilens diesel- og hydraulikksystem. Lastebilen hadde diesel- og hydraulikkoljetank montert bak førerhytten, over kjøretøyets girkasse og eksospotte. Under de monterte tankene med brannfarlig væske og over kjøretøyets girkasse var det installert hydraulikkslanger. Disse gikk fra hydraulikkoljetanken til den motordrevne hydraulikkpumpen, og derfra til to sett med hurtigkoblinger (for tipp og tilhenger), se figur 12.

Figur 12: To tilkoblingspunkter for hydraulikk på lastebilen. De installerte hydraulikkslangene med slitasjeskader er lokalisert i området markert med rød pil. Foto: Statens vegvesen
