Vei 2018/02

## RAPPORT OM VELTULYKKE PÅ E6 VED FUSTVATNET I MOSJØEN 19. JANUAR 2017

## RAPPORT OM VEITRAFIKKULYKKE

Dato og tidspunkt:	19. januar 2017 kl. 1433
Ulykkessted:	E6 ved Fustvatnet i Mosjøen i Nordland
Vegnr, hovedparsell (hp), km:	E6, Hp 4, km 9,950
Ulykkestype:	Velteulykke
Kjøretøy type og kombinasjon:	Trekkbil tilkoblet tanksemitrailer
Type transport:	Transport av avisingsvæske i tanksemitrailer
Ansvarlig transportør:	Bring Linehaul AS

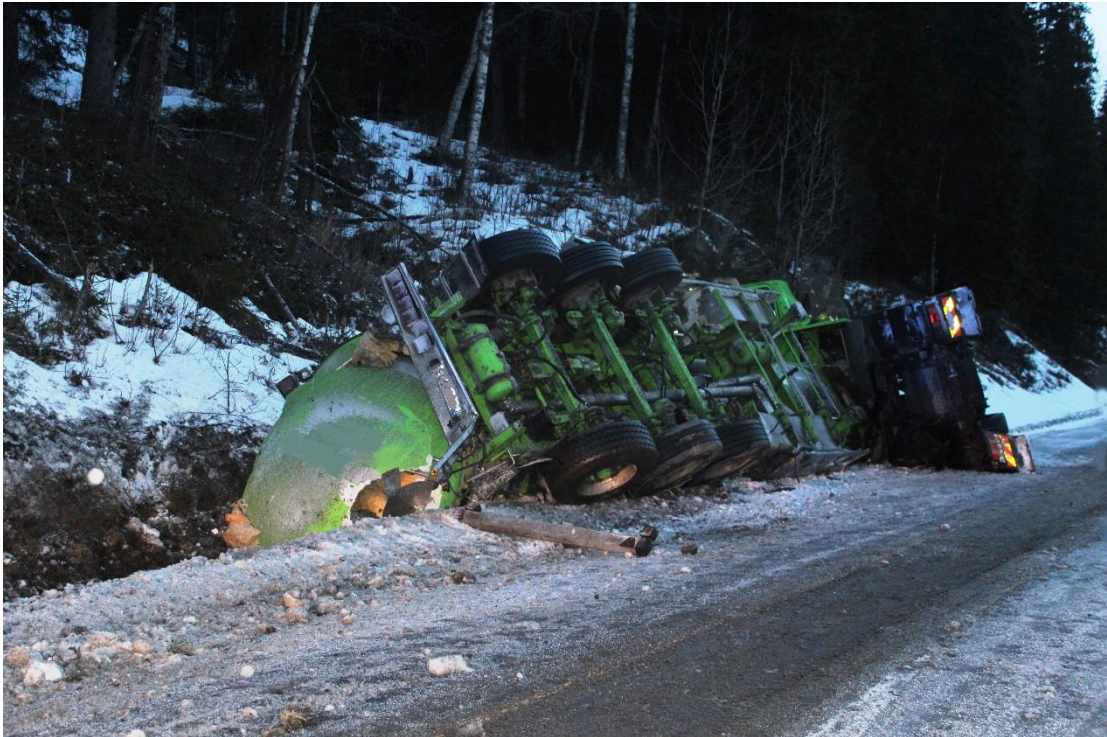
Ca. kl. 1425 fortsatte turen videre, og etter ca. 8 minutter kjørte vogntoget inn i en høyrekurve ved Fustvatnet. Her mistet vogntoget veigrepet og skrenset ut mot venstre. Vogntoget veltet og ble liggende i venstre veigrøft med venstre hjulsett inn mot/på veibanen, se figur 2.

Figur 2: Vogntogets plassering etter ulykken. Foto: Politiet

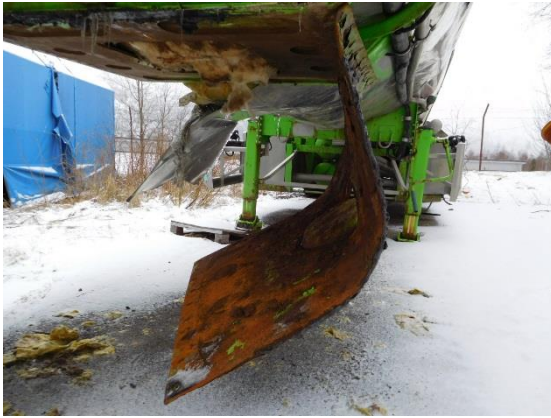
Semitraileren ble påført skader på tankens venstre side og på fremre akselen. Alle de ni boltene på høyre side av kingpinplatens<sup>1</sup> innfestning ble revet av, og kingpinplaten ble bøyd ca. 90° mot venstre. Tre av boltene som ble revet av og samtlige skiver som var montert på de ni avrevne boltene på høyre side ble funnet utenfor kjørebanelens høyre side. Boltene og skivene ble funnet vinkelrett ut for stedet hvor trekkbilen ble liggende etter ulykken.

Figur 3: Den delvis avrevne kingpinplaten sett forfra. Foto: Statens vegvesen

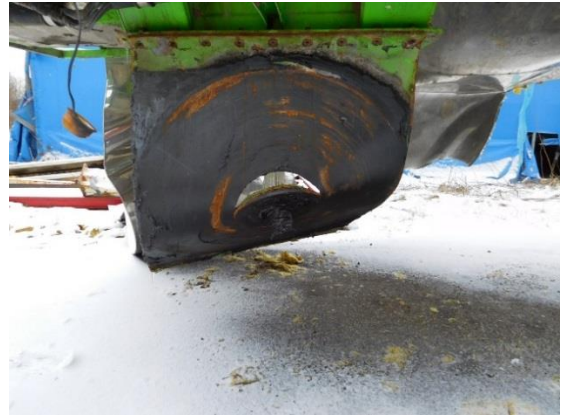
Figur 4: Kingpinplaten sett fra venstre. Foto: Statens vegvesen

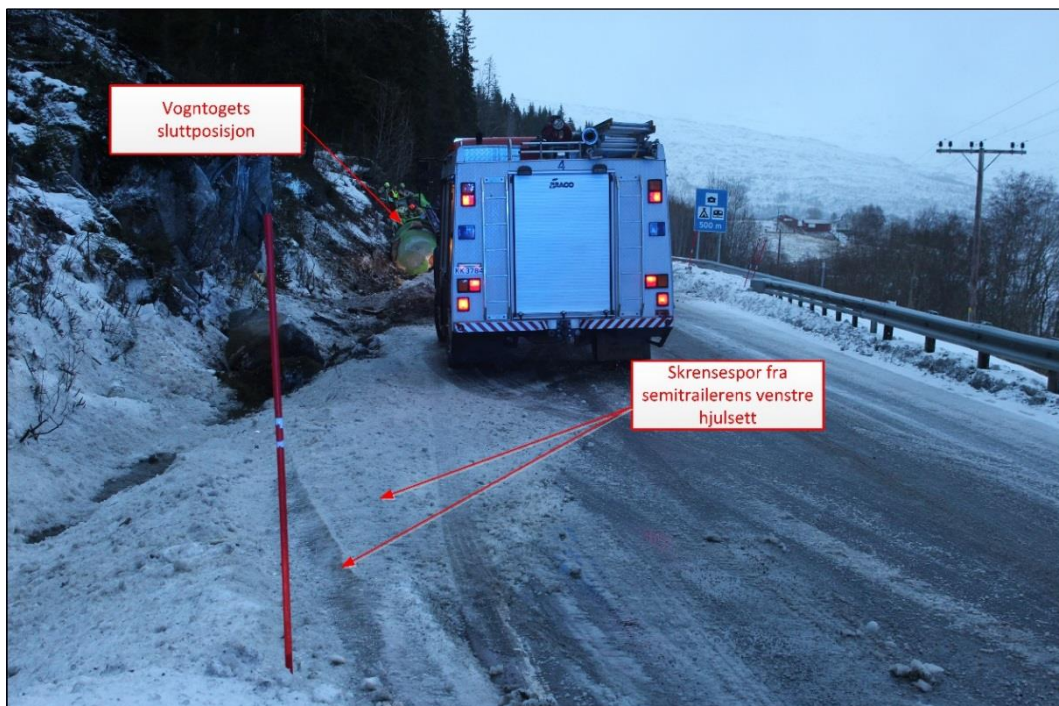
Det var avsatt skrensespor på den snø/isdekte delen av veien fra semitrailerens venstre hjulsett, se figur 5. Disse sporene var tydelige da de endte ut i veigrøften på venstre side i utgangen av ulykkesvingen. Etter at semitrailereren veltet over på siden var det avsatt spor i sideterrenget og nedfall fra kjøretøyene, fram til stedet hvor vogntoget ble liggende. Spor i sideterrenget viser at semitrailereren har sklidd ca. 40-50 meter før trekkbilens førerhytte traff veiens sideterreng. Merker avsatt på trekkbilen og i terrenget viser at trekkbilen traff en bergnabb i sideterrenget umiddelbart før vogntoget stoppet.

Figur 5: Avsatt spor fra semitrailerens venstre bakre hjulsett i det de forlater kjørebanelen. Foto: Politiet

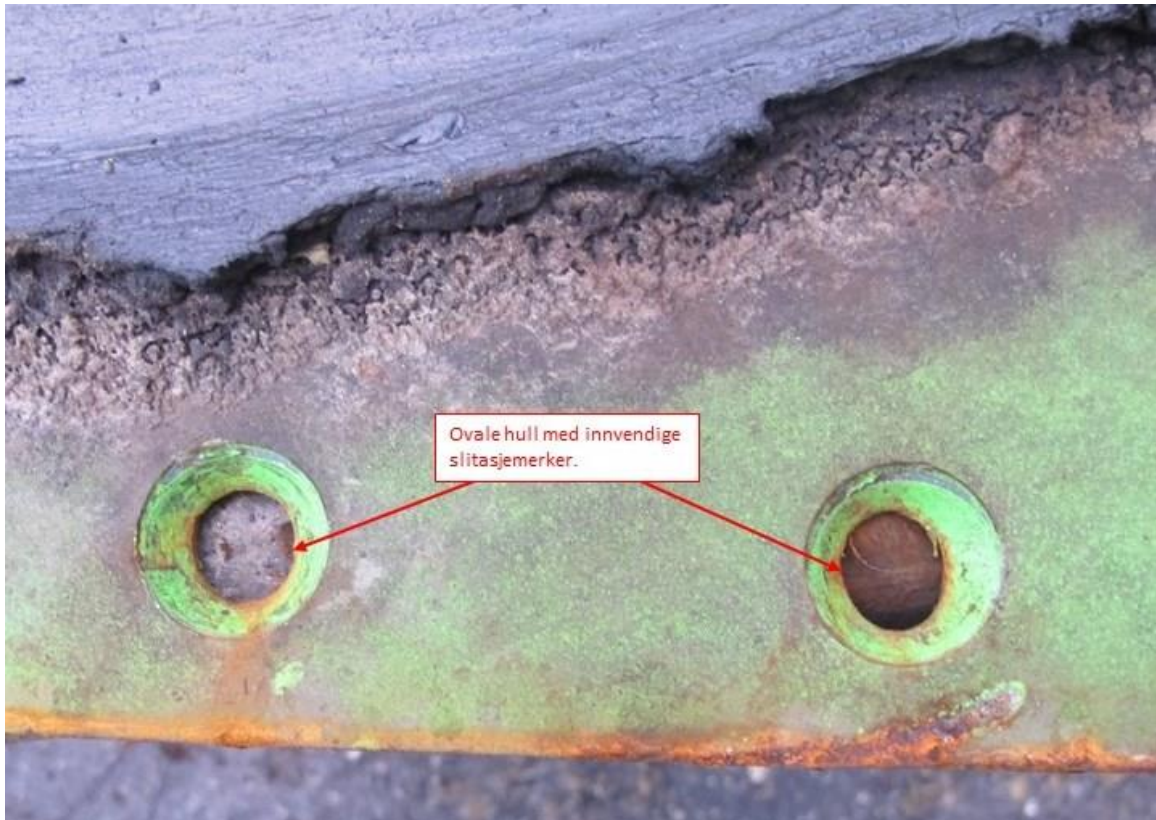
Ved kontroll av kingpinplatens innfestning i semitraileren ble det avdekket at noen av hullene til festboltene var ovale, med tydelige slitasjemerker. Slitasjemerkenes vises i figur 6. SHT har ikke informasjon om kingpinplatens bolter var tilstrekkelig forstrammet på ulykkestidspunktet.

Figur 6: Slitasjemerker i bolthull i kingpinplate. Foto: SHT

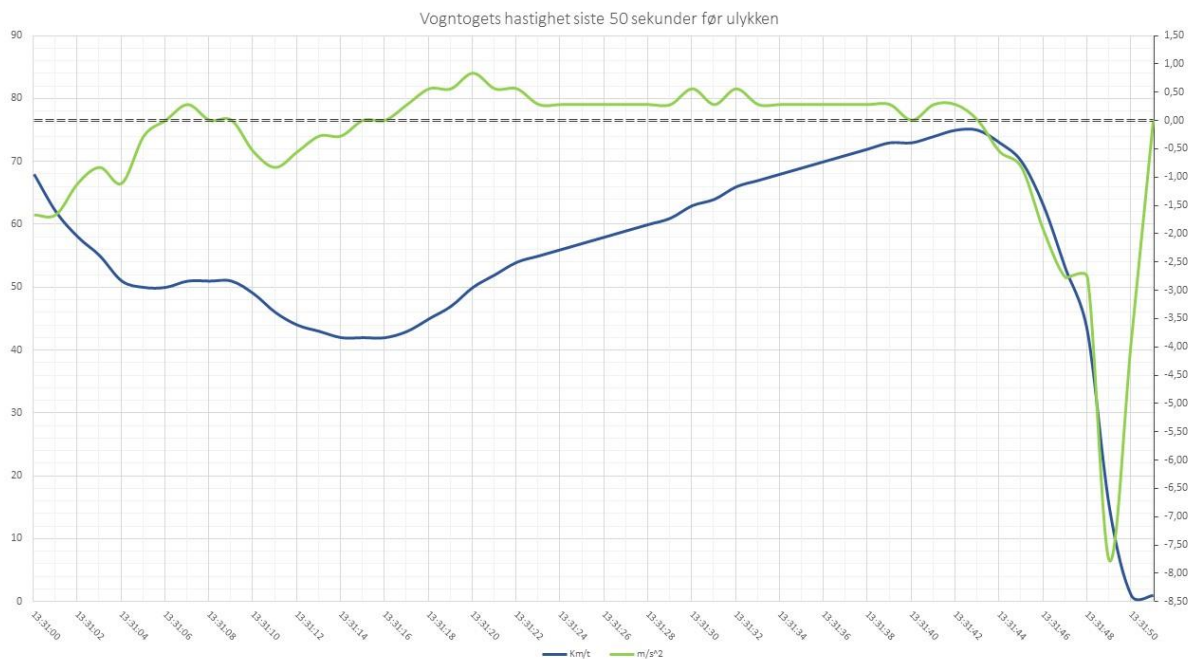
Vogntogets hastighet lagres i trekkbilens fartsskriver under kjøring. Registrerte hastighetsdata<sup>6</sup> de siste 50 sekundene før ulykken ble lastet ned og vises i figur 7. Figuren viser at registrert hastighet ved inngangen til ulykkeskurven har vært i overkant av 70 km/t når en ikke tar hensyn til feilmarginene. Hastigheten har så blitt redusert med 0,5-1,0 m/s<sup>2</sup> de neste 2 sekundene. Deretter har det vært en vesentlig øking av retardasjonen.

Figur 7: Figuren viser vogntogets hastighet (blå kurve) og akselerasjon-/retardasjonsforløp (grønn kurve) de siste 50 sekundene før ulykken. Hastighetesskalaen er angitt til venstre og retardasjonsskalaen til høyre i figuren. Kilde: Statens vegvesen

Den kritiske skrensehastigheten gjennom ulykkeskurven er beregnet til å ligge mellom 67 km/t og 78 km/t med bakgrunn i de forutsetningene som er lagt inn i kapittel 1.6. I de siste 35 sekundene før vogntoget kjørte inn i ulykkessvingen økte hastigheten<sup>7</sup> fra i overkant av 40 km/t til ca. 75 km/t. Denne hastigheten ligger innenfor både største tillatte hastighet på stedet, og den øvre beregnede grensen for kritisk skrensehastighet.

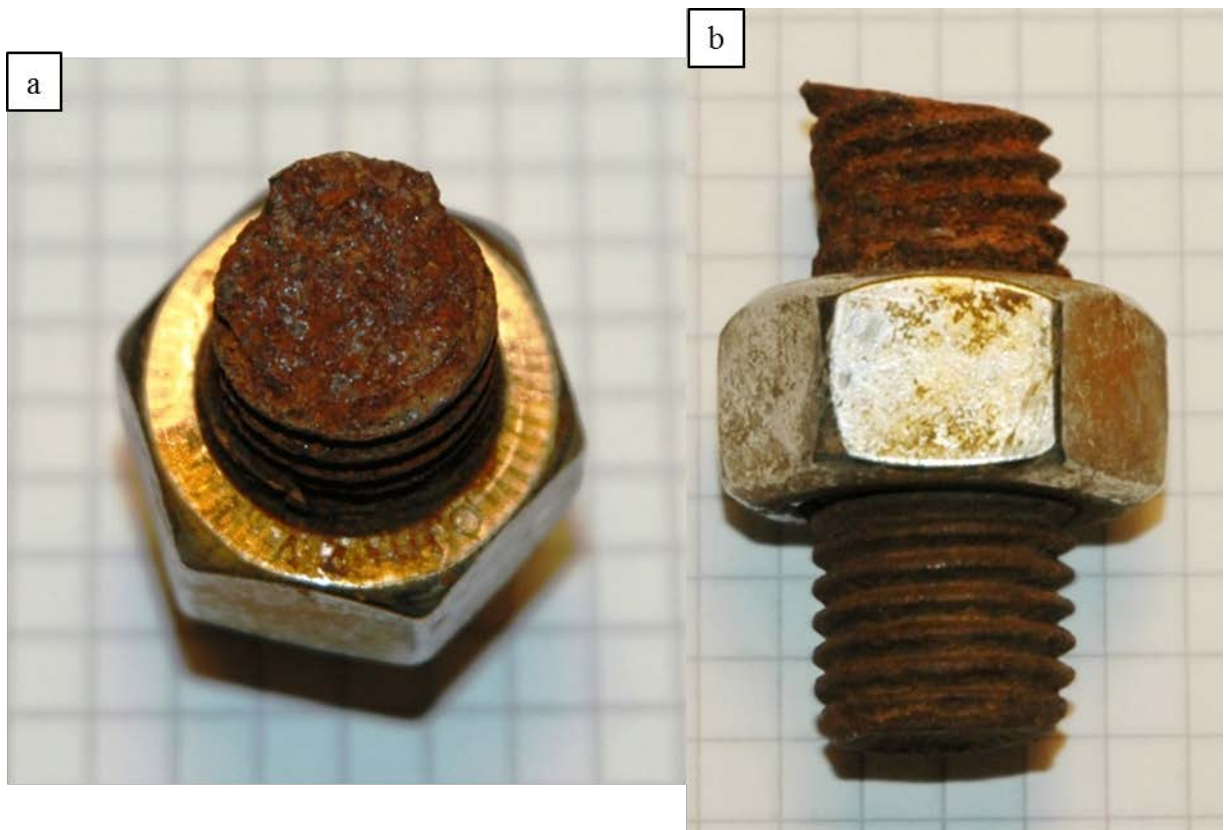
Som det fremgår av oversiktsbildene i Figur 1 til Figur 3 var boltene betydelig korrodert. Videre kunne det observeres at muttere og skiver montert på boltene ikke hadde korrosjon av betydning. EDS spektre fra hhv. mutter, skive og bolt vist i Figur 4 avdekket at skiver og muttere er produsert i rustfritt stål mens boltene består av vanlig karbonstål.

Figur 1ab: Bilder av bolt 1.

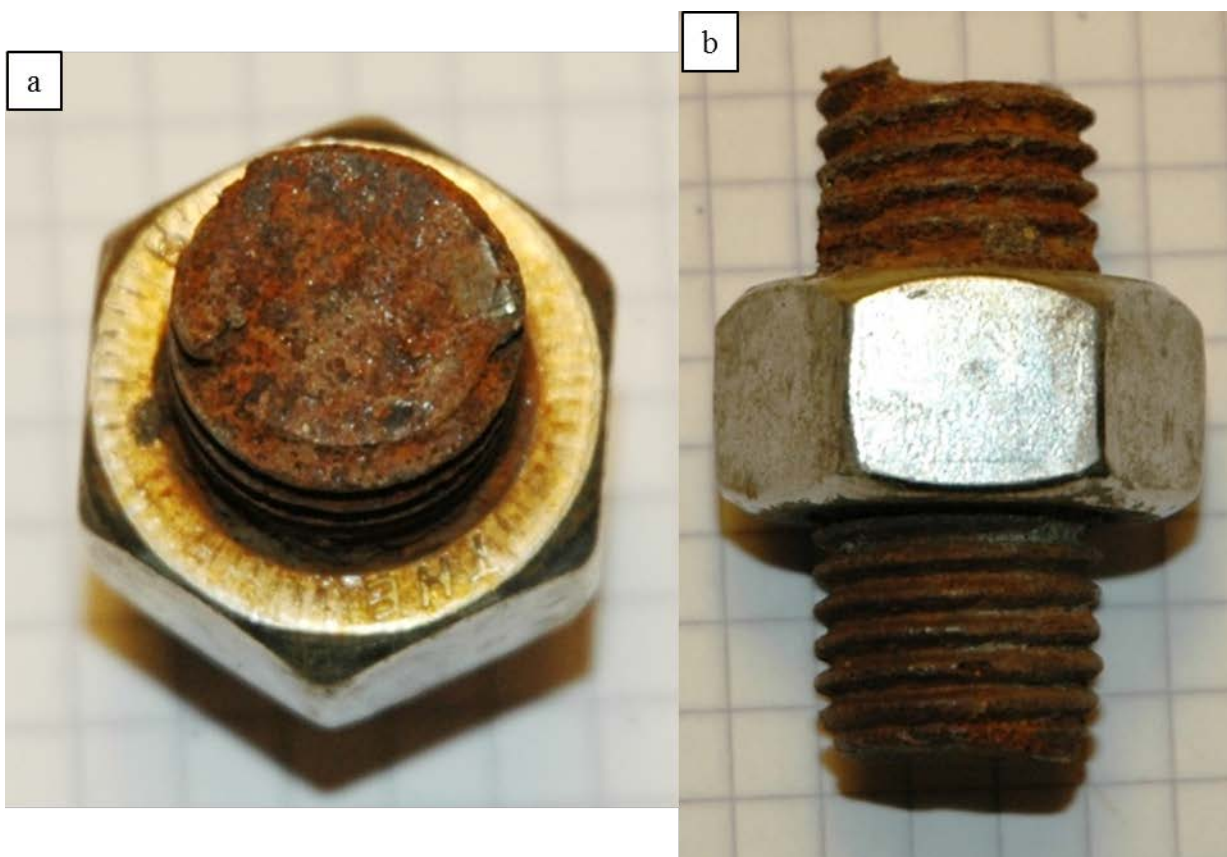
Figur 2ab: Bilder av bolt 2.

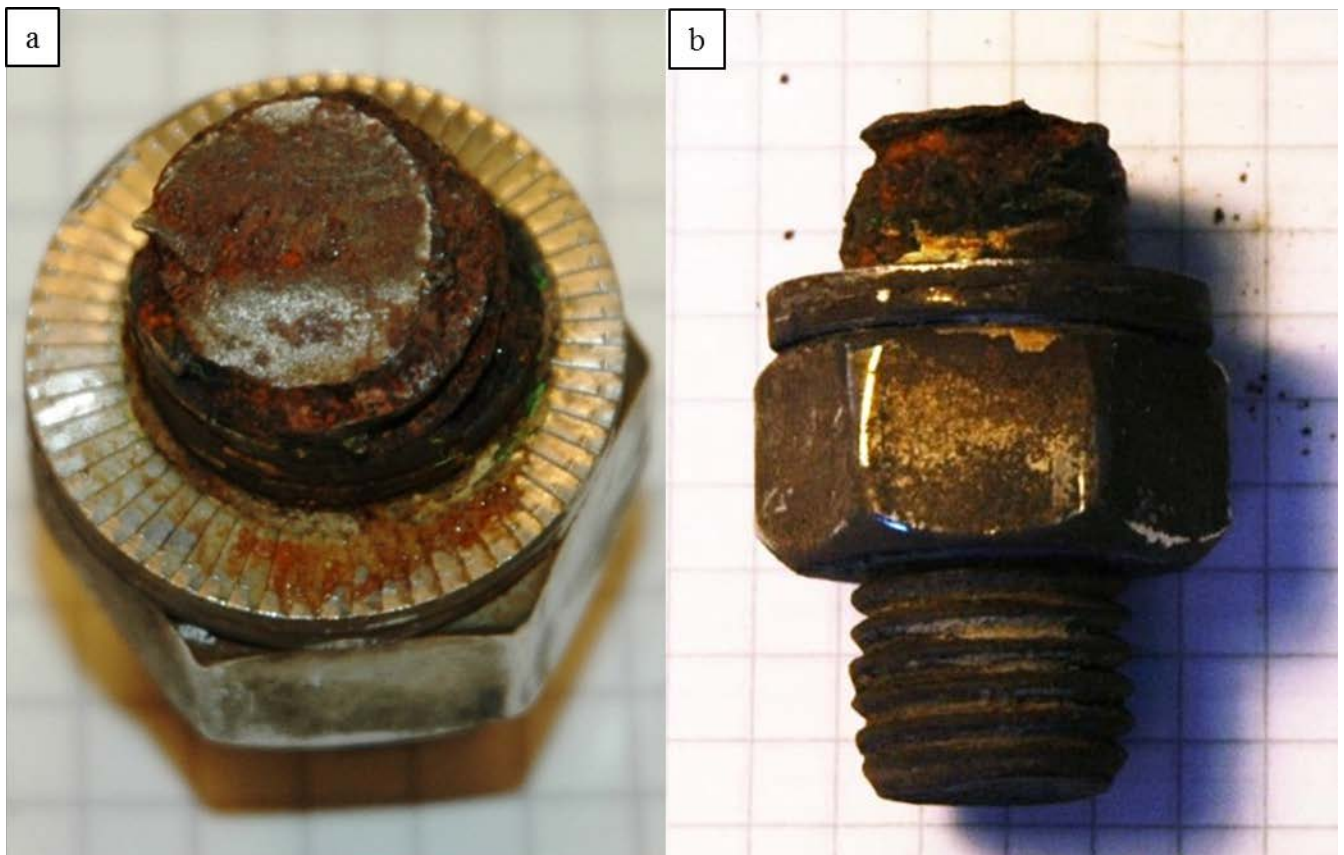
Figur 3 ab: Bilder av bolt 3.

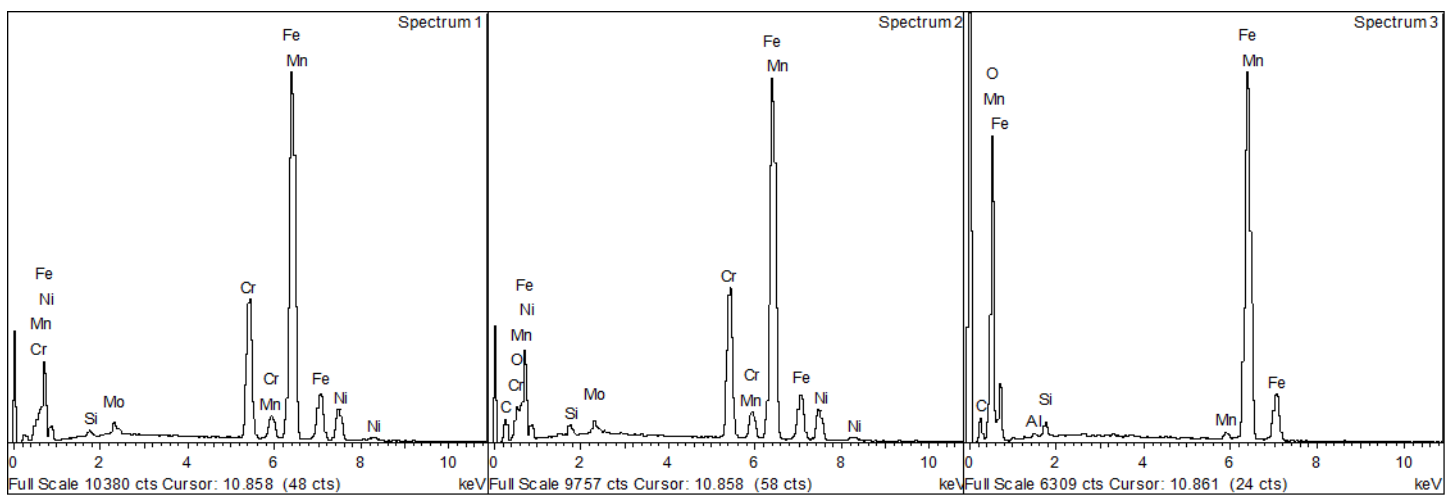
Boltene av karbonstål er påmontert muttere av rustfritt stål, dette er uheldig med tanke på at det vil kunne oppstå galvanisk korrosjon mellom boltene og mutteren som vil fremstå som edel. Det er ikke vurdert om dette har påvirket skadeforløpet.

Figur 4 Spectrum 1: EDS spektrum fra mutter, Spectrum 2: EDS spekter fra skive og Spectrum 3 EDS spekter fra bolt. (Alle spekter fra bolt 3).

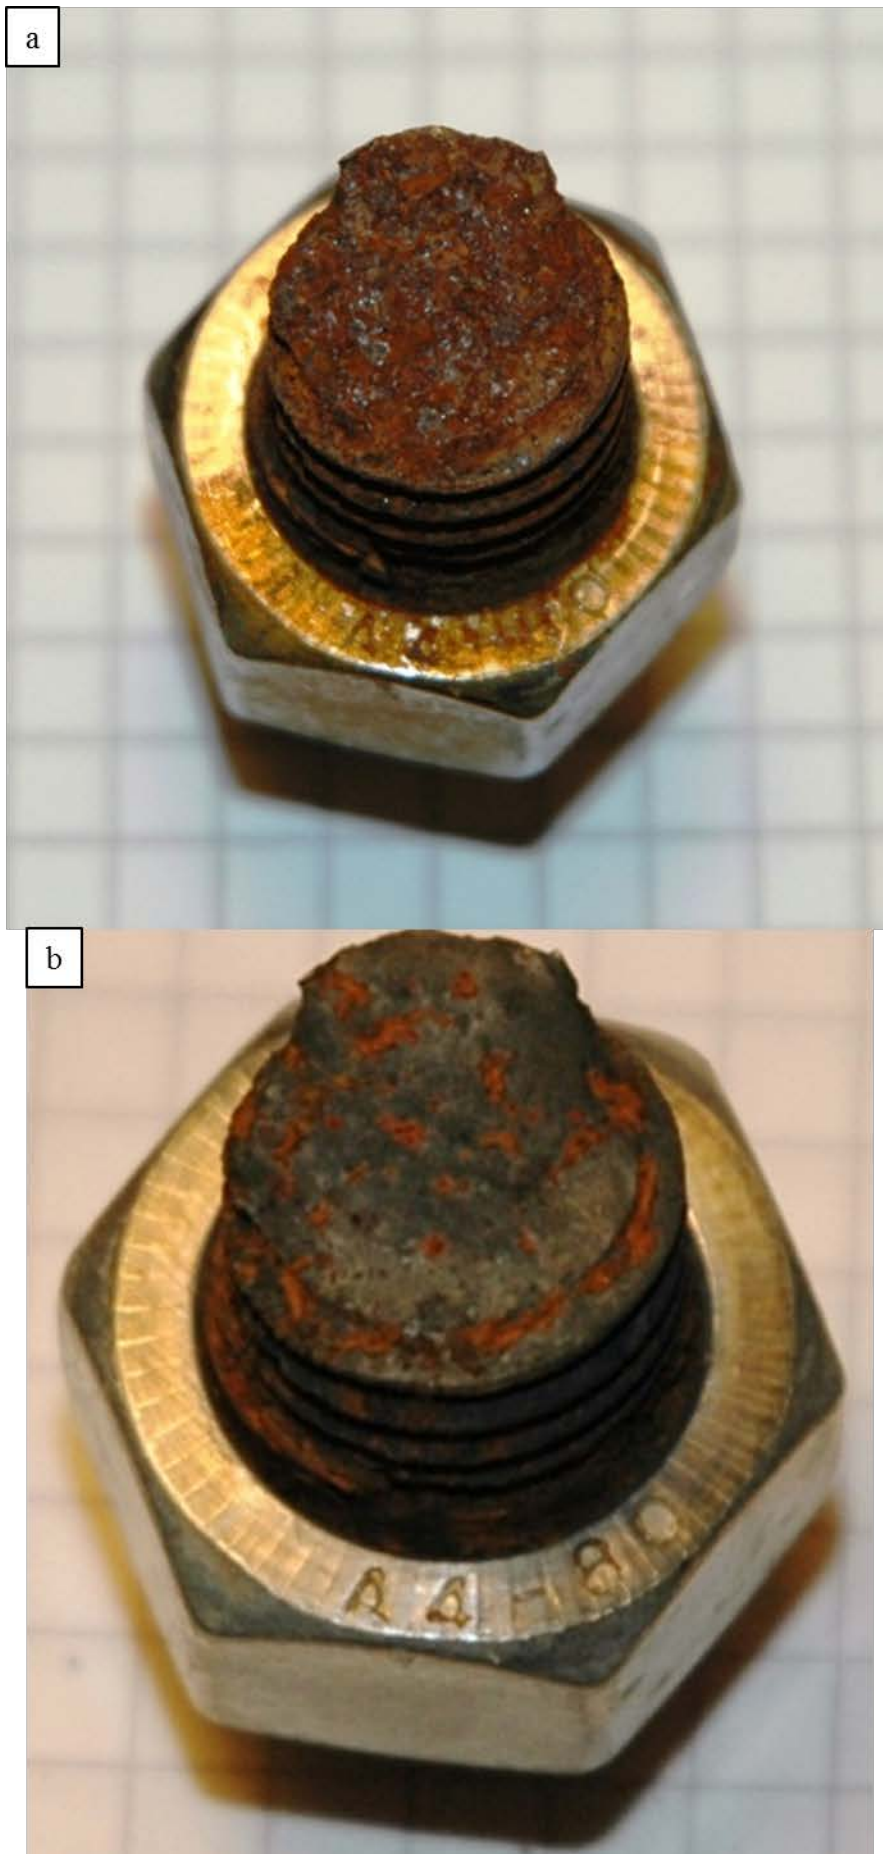
Bolt 1 har gått til brudd som følge av overbelastning. Ovale dimpler ved kantene viser at noe skjærbelastning har vært tilstede, men siden dimplene i senter er tilnærmet sirkulære mener vi strekkbelastningen har vært dominerende.

Figur 5 a: Bilde av bruddflate til bolt 1 som mottatt. b: Bilde av bruddflate til bolt 1 etter fjerning av korrosjon.

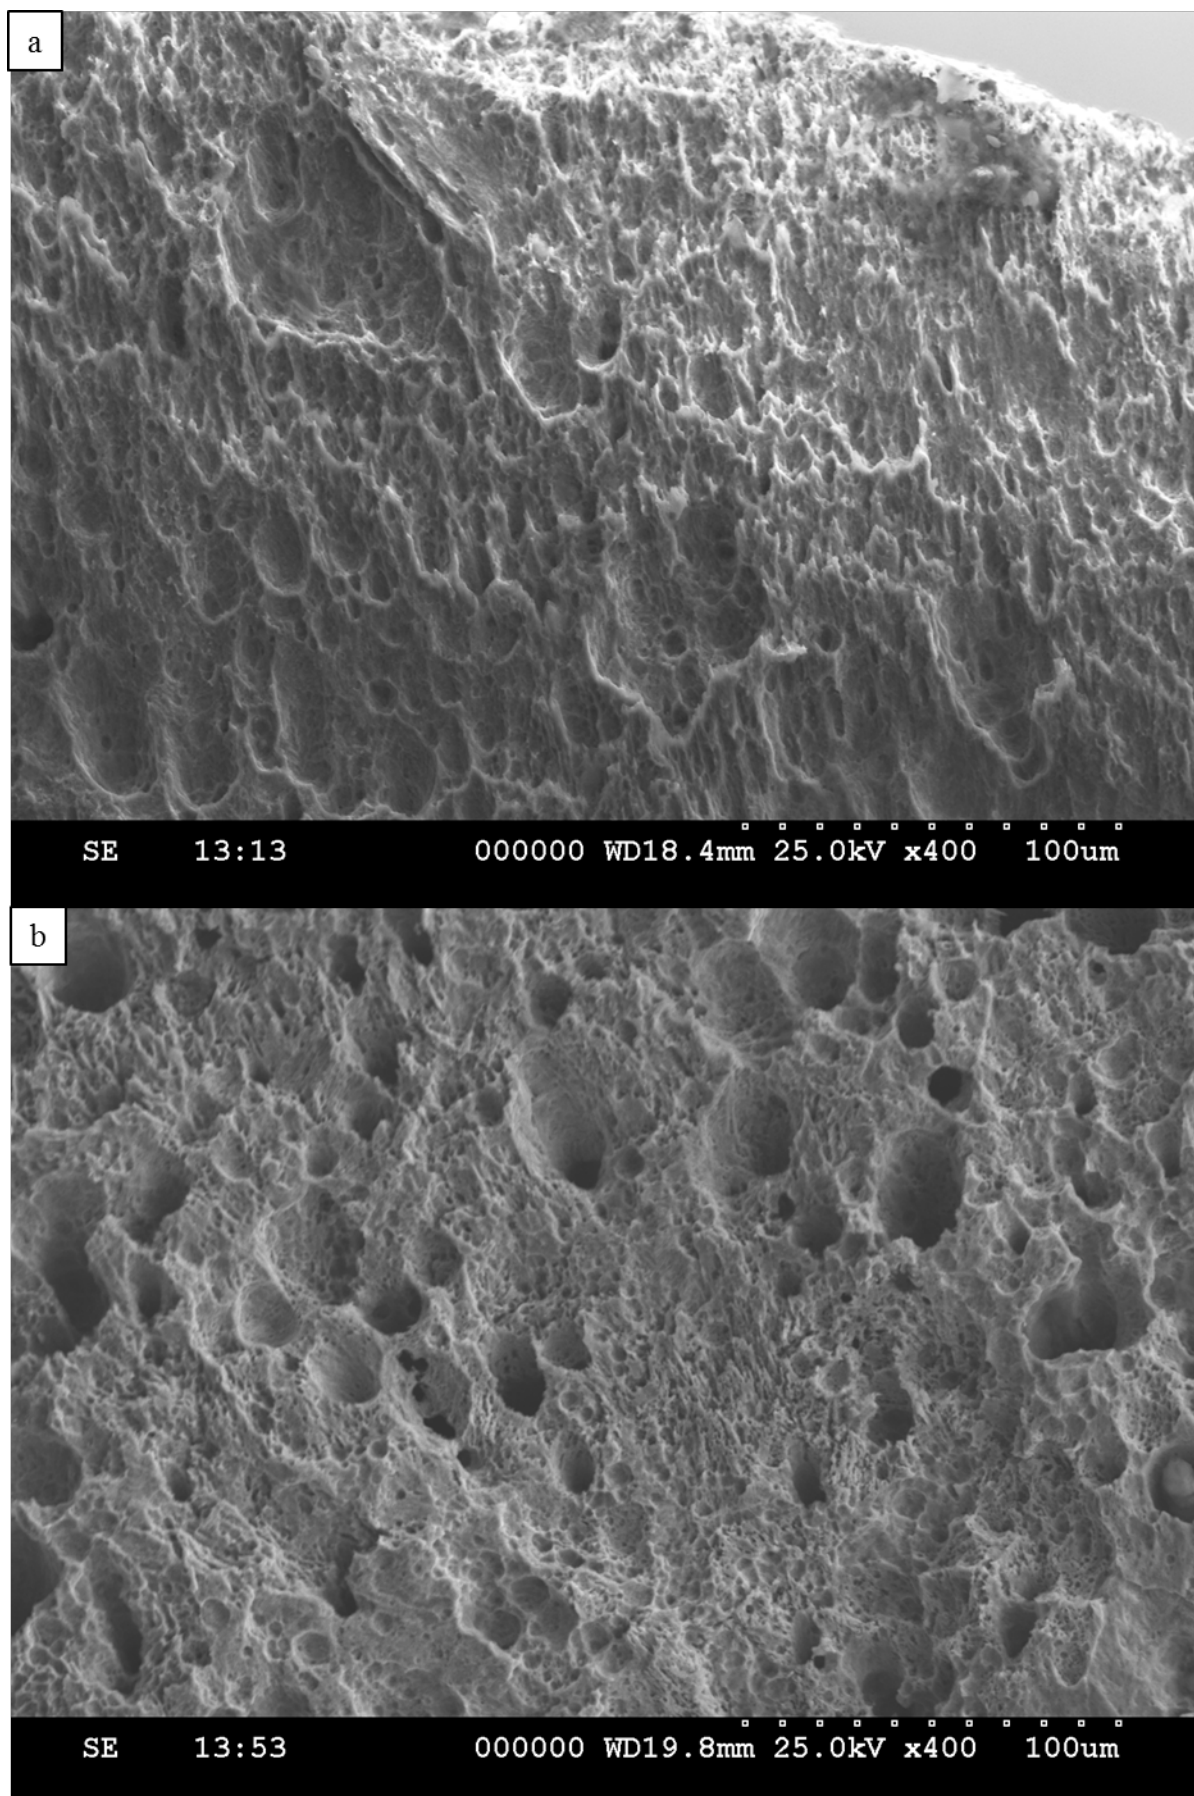
Figur 6 ab: Fraktografibilder fra bolt 1 (bruddflate vist i Figur 5b).

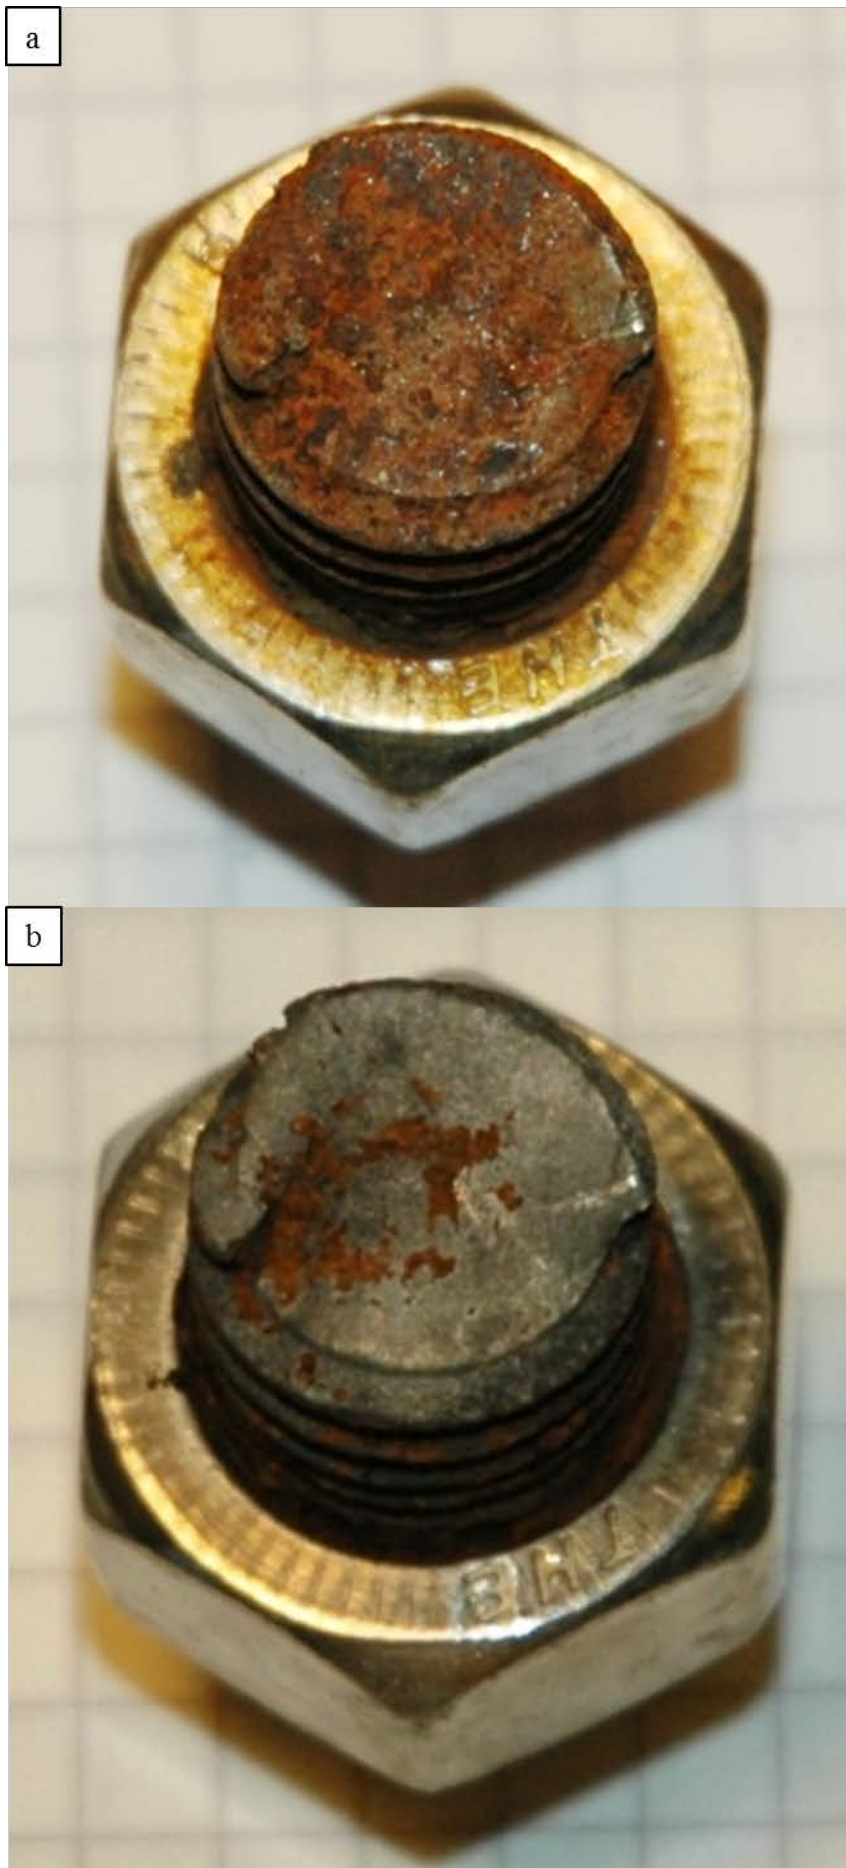
Bolt 2 og bolt 3 har gått til brudd som følge av overbelastning. Ovale dimpler over hele bruddflaten viser større skjærspenninger sammenlignet med bolt 1. Dimplene er ikke så forlenget i sentrum av bruddene at vi vurderer skaden til å være ren skjærspenning.

Figur 7 a: Bilde av bruddflate til bolt 2 som mottatt. b: Bilde av bruddflate til bolt 2 etter fjerning av korrosjon.

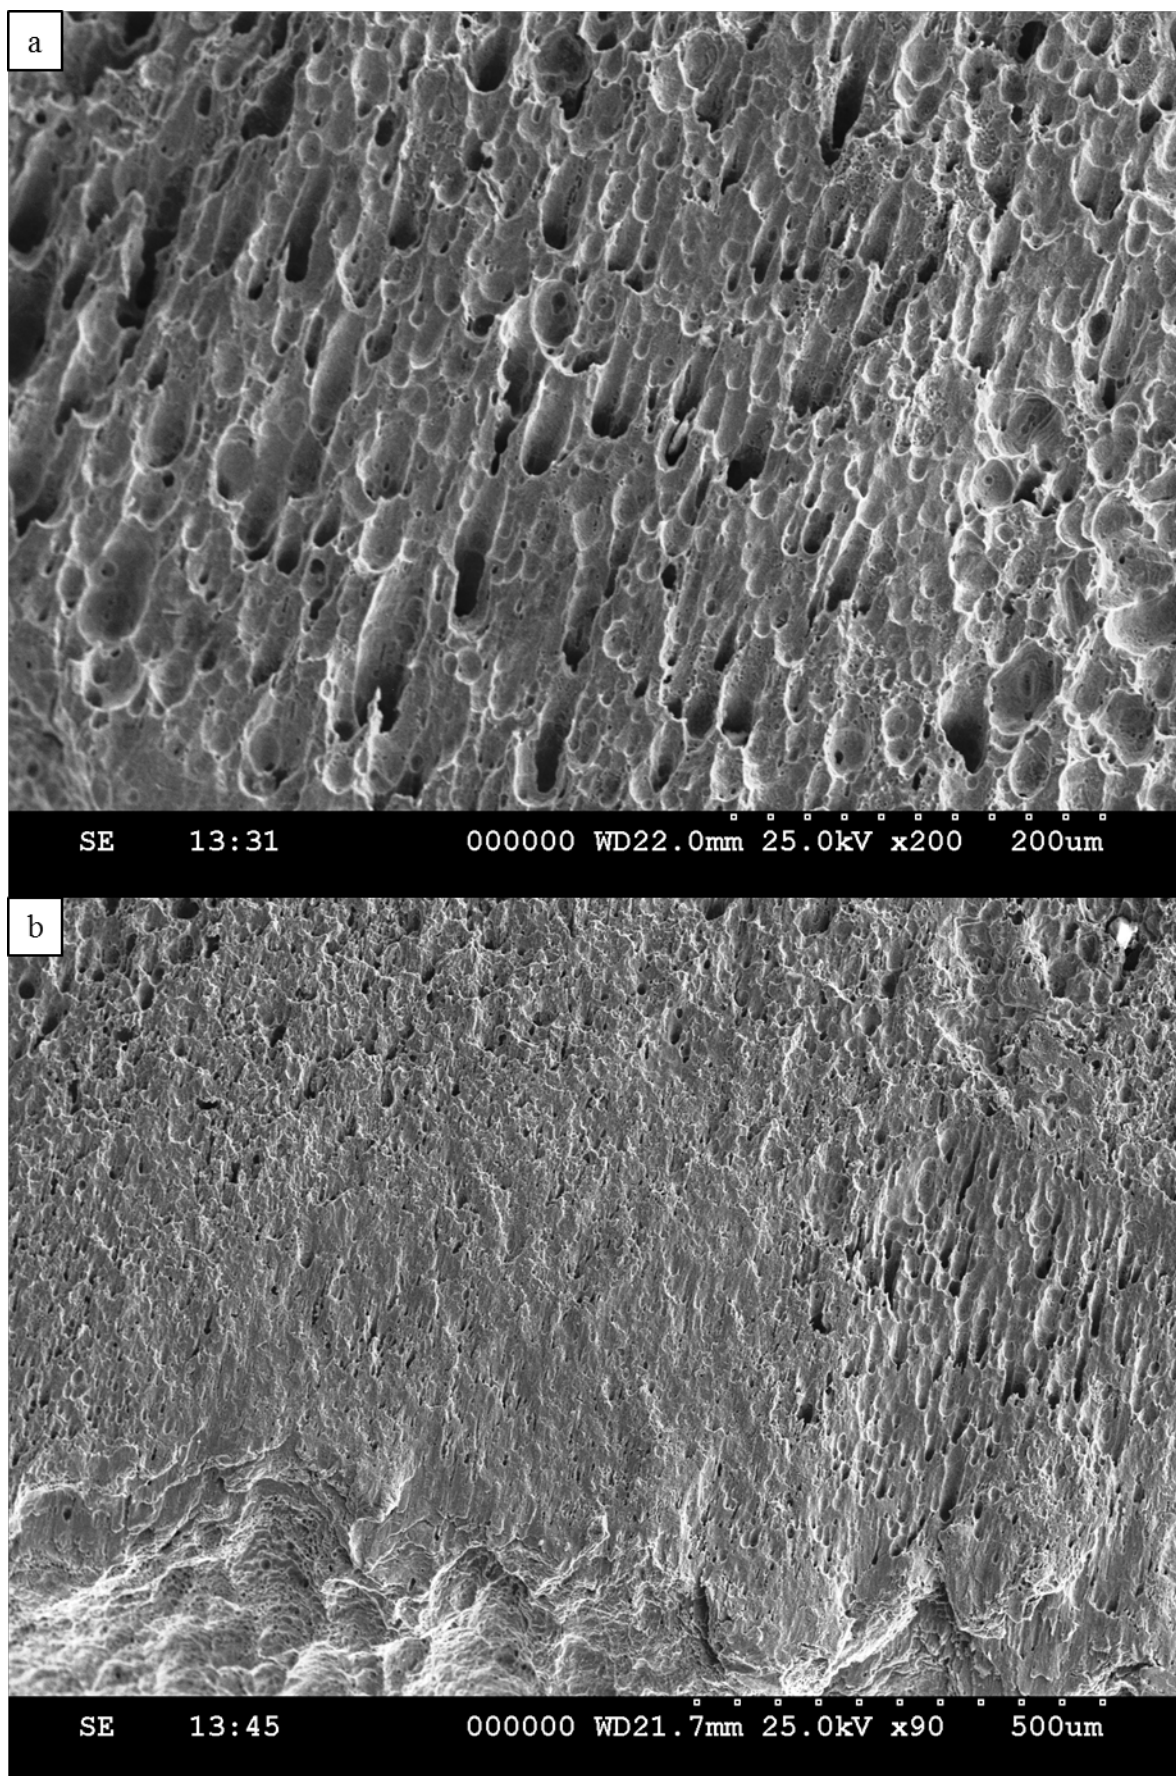
Figur 8 Fraktografibilder fra bolt 2 (bruddflate vist i Figur 7b).

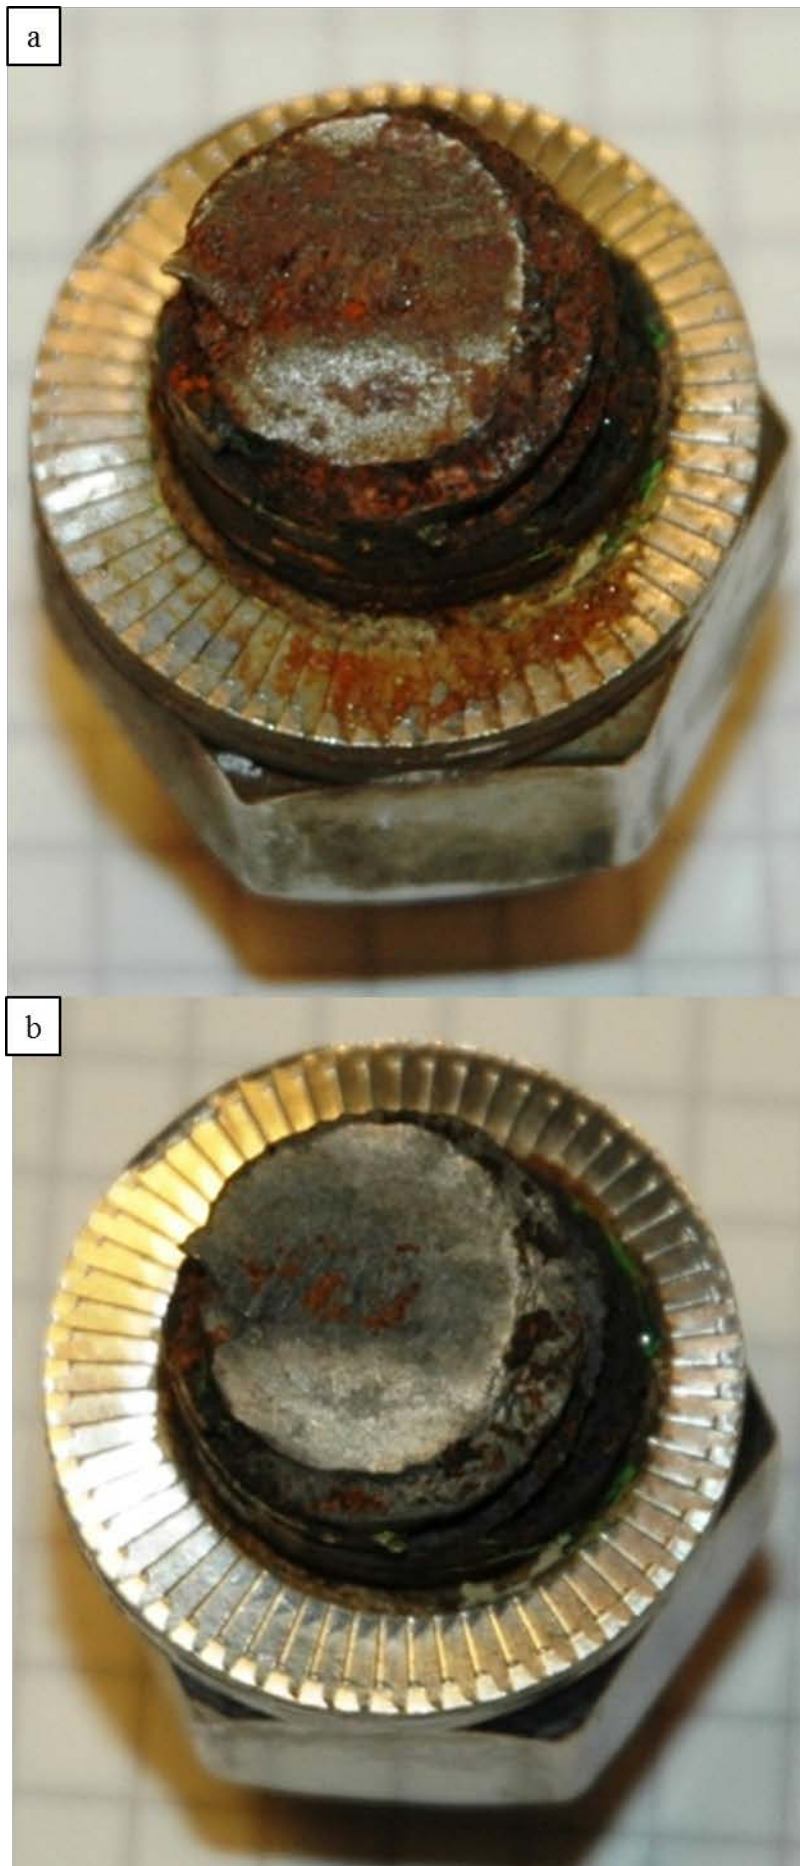
Figur 9 a: Bilde av bruddflate til bolt 3 som mottatt. b: Bilde av bruddflate til bolt 3 etter fjerning av korrosjon.

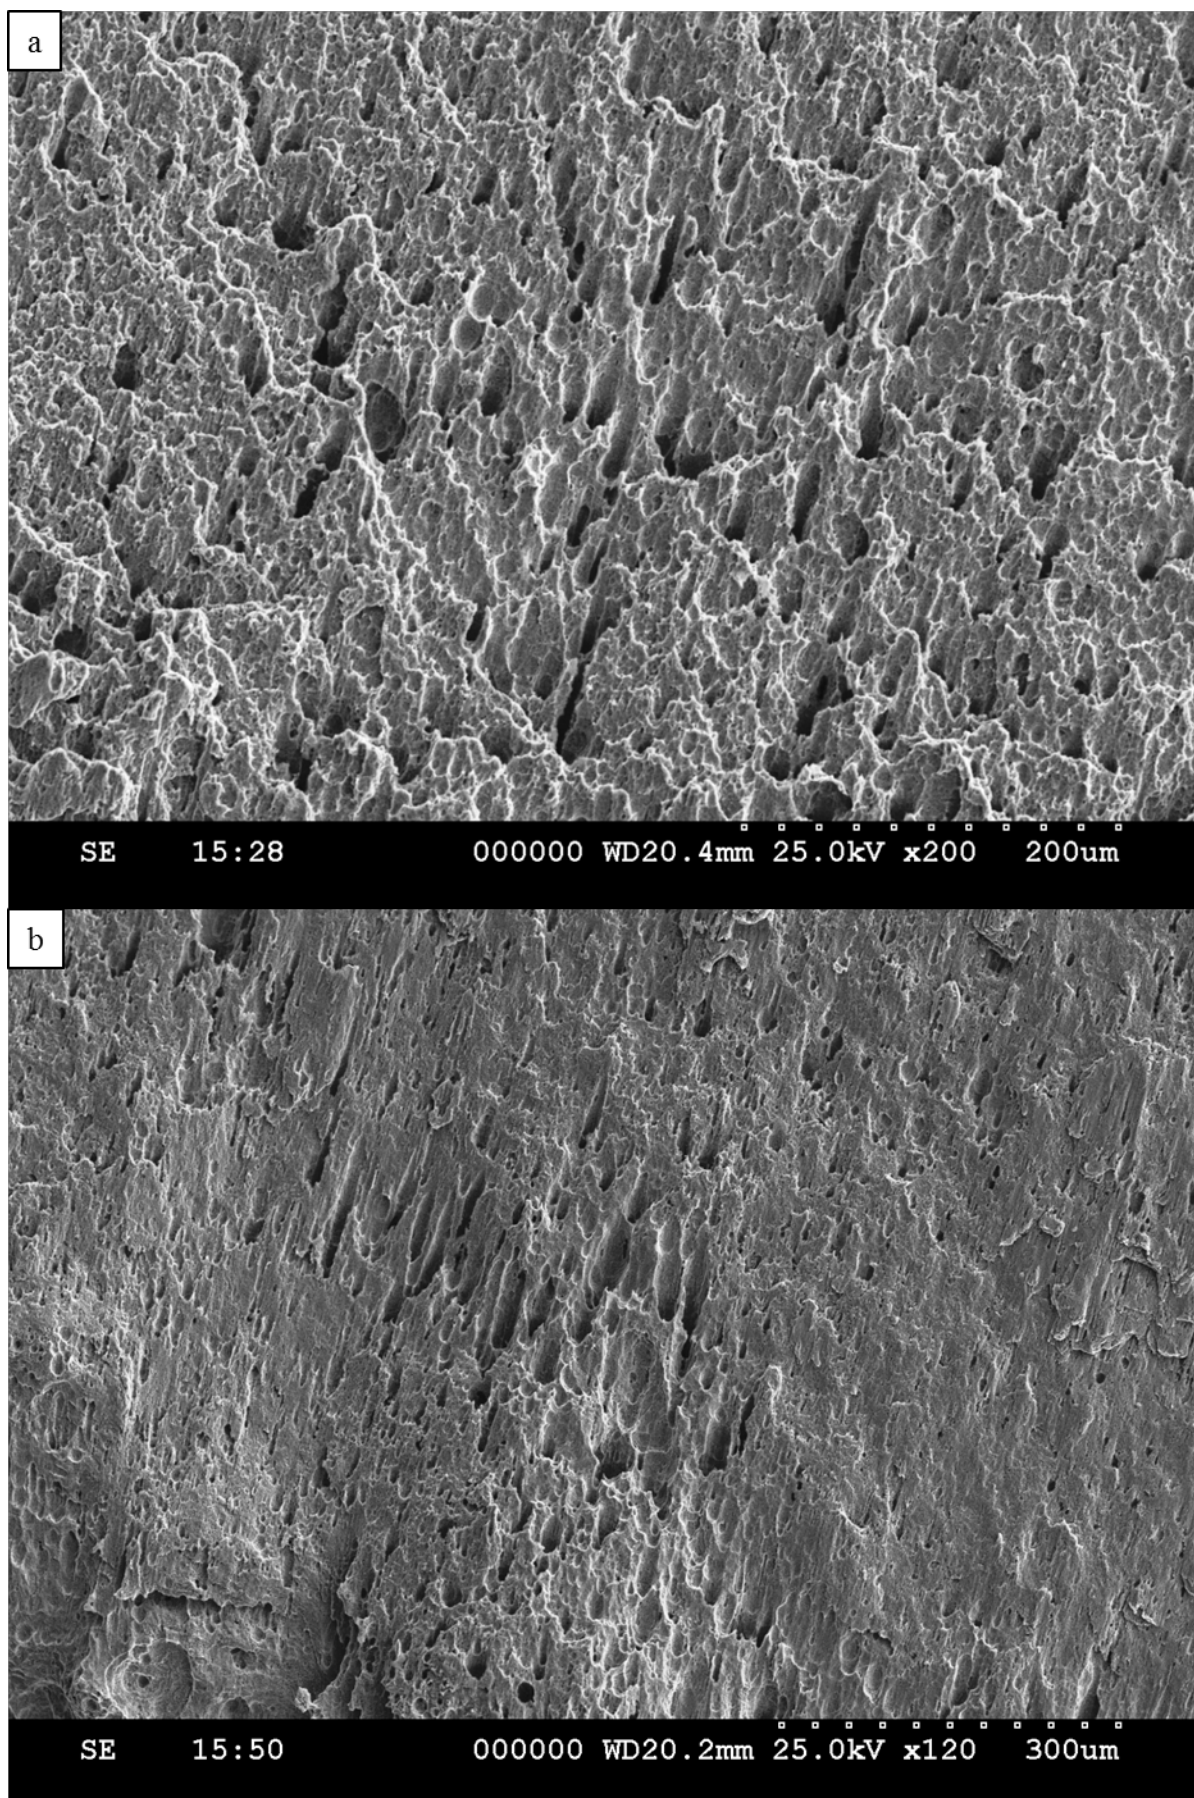
Figur 10 Fraktografibilder fra bolt 3 (bruddflate vist i Figur 9b).
