RAPPORT

Vei 2018/05

RAPPORT OM MØTEULYKKE PÅ E16 VED NAKKAGJELSTUNNELEN, VOSS 16. OKTOBER 2017

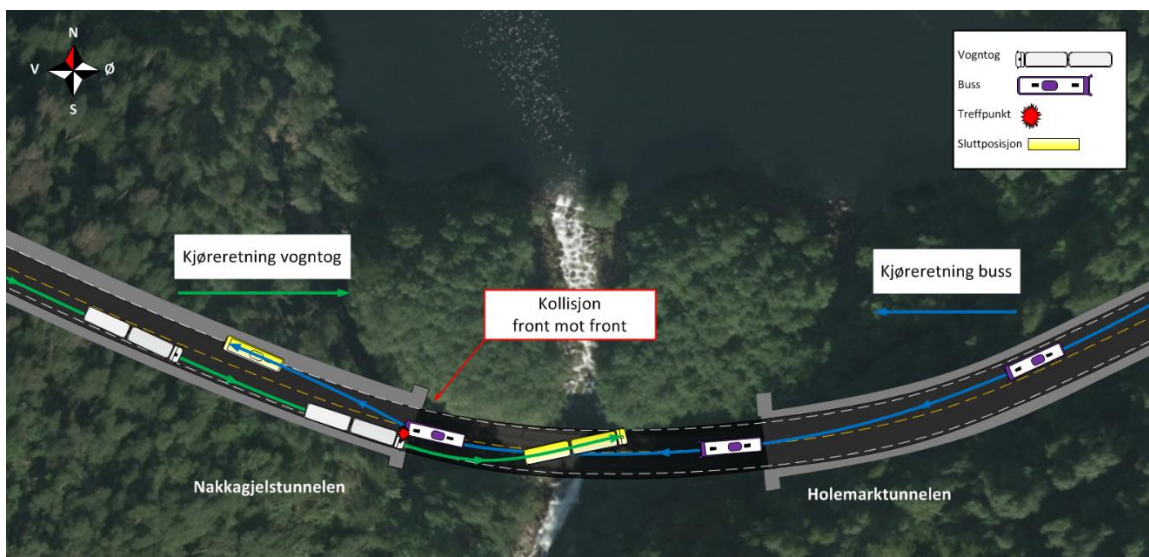
Et vogntog kom på samme tid kjørende østover i Nakkagjelstunnelen. Vogntogføreren observerte at bussen kom over i østgående kjørefelt og at bussføreren hadde begge hendene på rattet samtidig som overkroppen sank litt sammen inn mot midtgangen. Bussen endret ikke denne kursen. Vogntogføreren manøvrerte lastebilen så langt ut til høyre i sitt kjørefelt som han kunne, men kollisjonen var uunngåelig og venstre hjørne på bussen traff vogntogets venstre framhjul.

Figur 1: Hendelsesforløp og sluttposisjoner i møteulykken. Kart: Kystinfo, Kystverket. Illustrasjon: SHT

Skapet til lastebilen traff deretter frontruten på innsiden av bussens venstre A-stolpe og deler av sideveggen trengte inn mot førerplassen på bussen. Det ble redusert overlevelseshrom¹ på førerplassen i bussen som følge av dette.

Kjøretøyene skilte seg deretter fra hverandre og de endret kurs. Bussen gikk tilbake i vestgående kjørefelt, over siderekkverk og inn i tunnelveggen i Nakkagjelstunnelen der den stoppet. Vogntoget krysset østgående kjørefelt og stoppet mot siderekkverket midt på broen. Fordi motoren fortsatt gikk presset trekkvognen på siderekkverket helt til vogntogføreren fikk skrudd av tenningen.

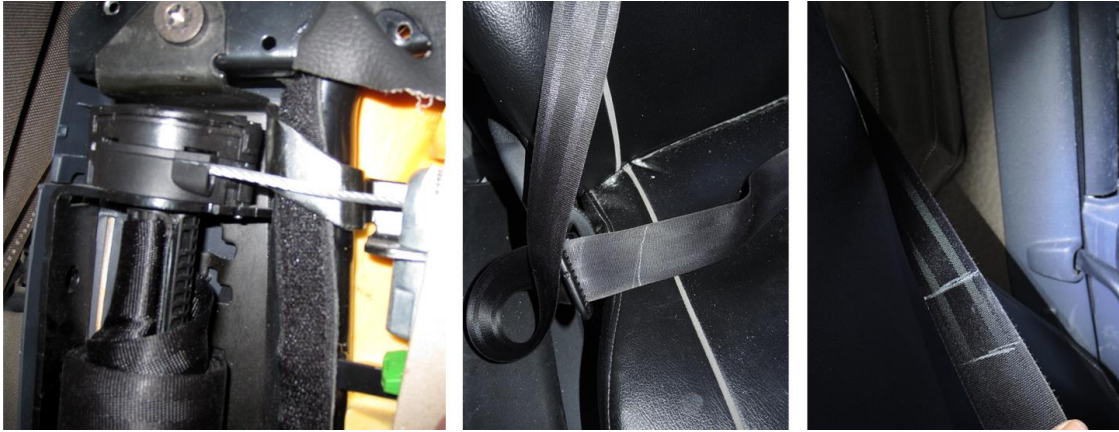
Vogntogets lastebil var utstyrt med airbag, bilbelte med beltestrammer og kraftbegrenser. I kollisjonen løste ikke airbagen ut, men bilbeltestrammeren fungerte og strammet vogntogførers overkropp inn mot seteryggen.

Figur 2: Undersøkelse av utløst bilbeltestrammer og strekkmerker på bilbeltet. Foto: SHT

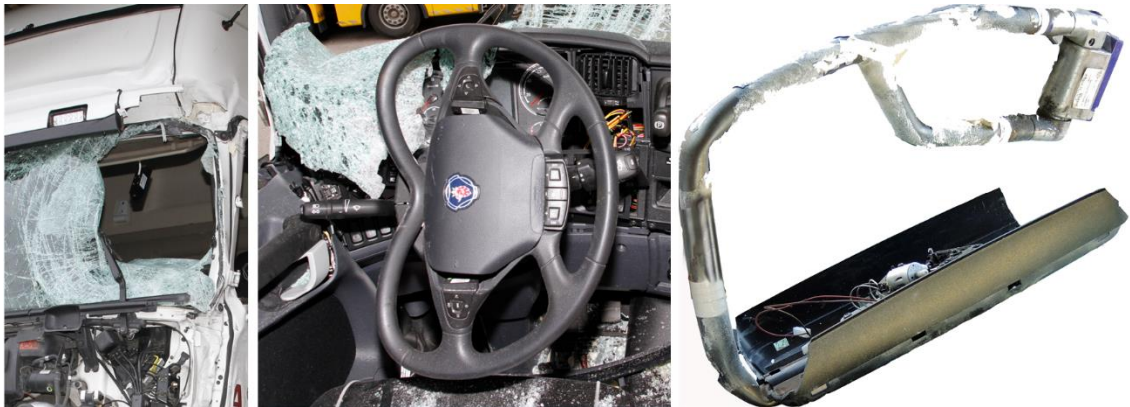
I kollisjonen kom bussens sidespeil inn gjennom frontruten rett mot førerplassen i lastebilen. Sidespeilet traff lastebilens ratt, før det spratt bort på passasjersiden og ble liggende på gulvet.

Figur 3: Frontrute der bussens sidespeil trengte inn, synlig deformasjon på lastebilens ratt og bussens sidespeil funnet på passasjersiden. Foto: SHT

Sidespeil utgjør også en reell fare i møtesituasjoner. Selv om mange busser er lavere og speilene er plassert i ulike høyder, ble det tydelig i denne ulykken at vogntogføreren kunne blitt alvorlig skadet dersom speilet ikke hadde blitt stoppet av rattet i lastebilen. SHT har tidligere gitt en tilråding om speilutrustning på busser, og denne undersøkelsen viser at problemstillingen fortsatt er aktuell.

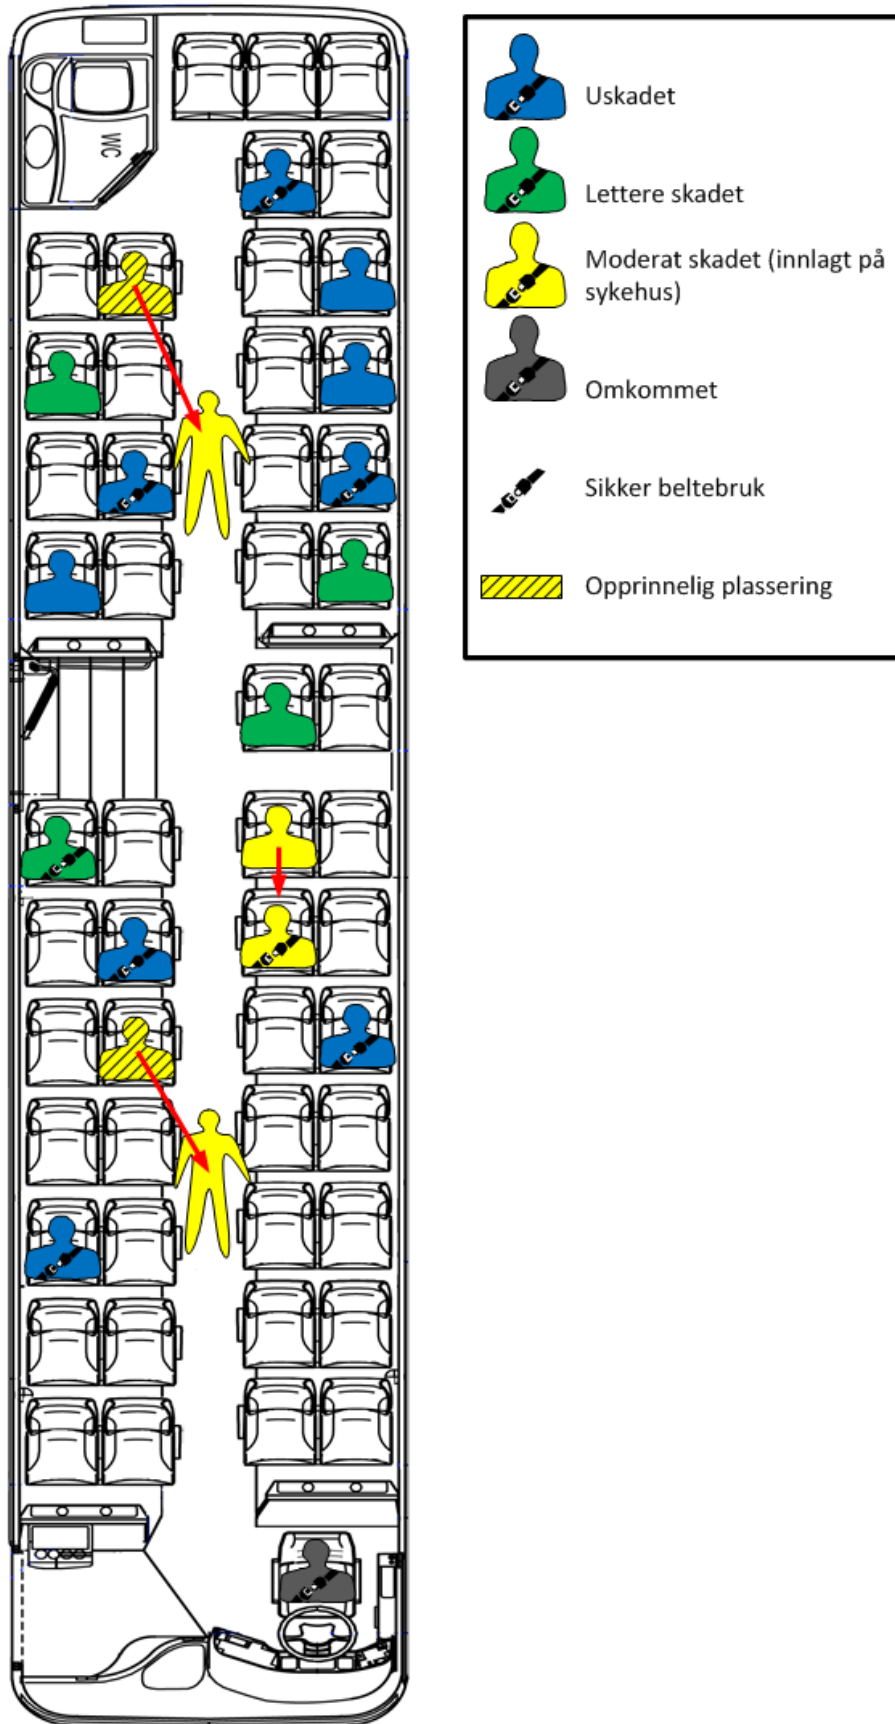
En gjennomgang av samtlige passasjerers plassering forut for ulykken har vist at 8 av 17 passasjerer brukte bilbeltet. Av de som brukte bilbelte, ble en person lettere skadet og en person fikk moderate skader. Sistnevnte fikk skader som følge av at seteryggen ble bøyd fremover av at en usikret passasjer bak ble kastet inn i seteryggen foran seg. Av de 9 passasjerene som ikke brukte bilbelte, var 3 personer uskadd, 3 lettere skadet og 3 fikk moderate skader. De moderate skadene krevde innleggelse på sykehus og omfattet blant annet nesebrudd, kuttskader i møte med interiør og knust glass. I tillegg fikk en passasjer ryggskader etter ha å bli kastet ut av setet og inn i midtgangen i bussen, vist i figur 4.

Figur 4: Fremstilling av skadegrad, beltebruk og forflytning av personer i bussen etter kollisjon. Illustrasjon: SHT

Mindre enn halvparten av passasjerene i bussen brukte bilbelte. SHT har tidligere omtalt at skadegraden til busspassasjerer i stor grad er relatert til om man har hatt på seg bilbelte eller ikke, og dette har også blitt tydelig også i denne undersøkelsen. I denne ulykken var det relativt liten retardasjon med moderat stopplengde uten velt. Dette har bidratt til at de usikrede passasjerene ikke fikk større skader, og at skadeomfanget på passasjerene ble begrenset.

The Accident Investigation Board Norway recommends that the Norwegian Public Roads Administration, in cooperation with other Nordic countries, plan to amend the regulations, so that seatbelt-reminder systems are also implemented in buses where seatbelts are installed.

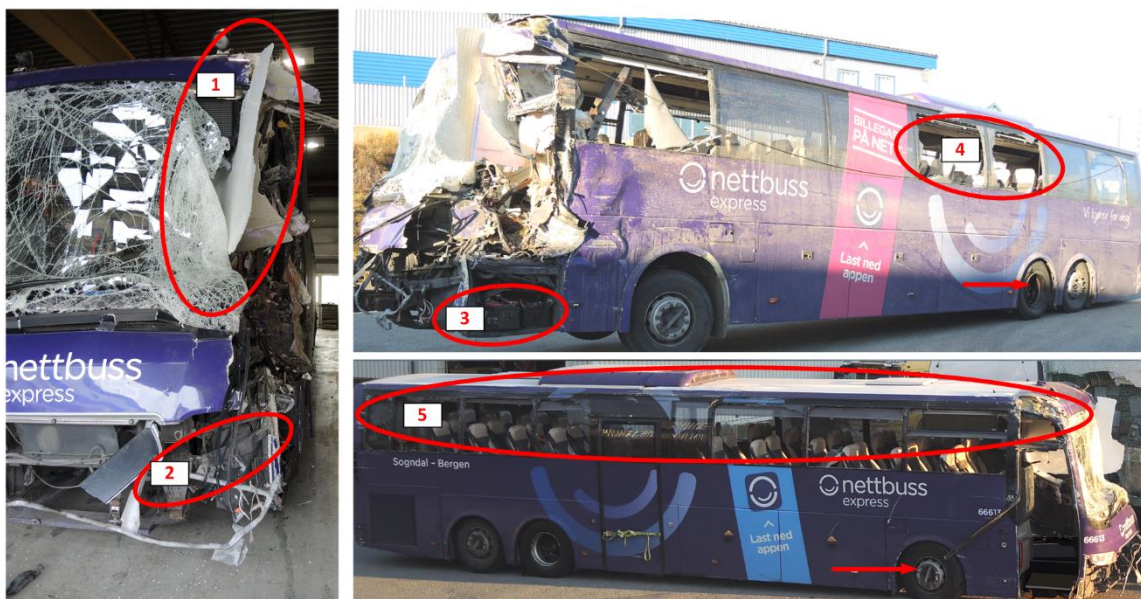
Venstre A-stolpe var revet av i innfestningen og presset bakover. Sideveggen fra lastebilen var trykket inn gjennom frontruten på venstre side av førerplass og frem til fremste seterad på venstre side. Deler av sideveggen ble brukket av og sittende fast i bussen (1), se figur 5. Fremme på bussens ytre venstre kant var støtfangeren bøyd kraftig bakover og oppover i kollisjonen (2). Strømforsyningen ble også ødelagt i kollisjonen (3).

Flere sidevinduer på venstre side ble knust som følge av busspassasjerenes evakuering (4). Bussen hadde omfattende skader i front og på venstre side. Samtlige vinduer på høyre side var knust etter kontakt med tunnelvegg, (5) og gulvet var delvis revet opp etter overkjøring av rekkverk inne i Nakkagjelstunnelen. Det fremste dekket på drivakselen på venstre side, og dekket på høyre framhjul var punktert, markert med piler i figur 5.

Figur 5: Skader på buss, markert med røde piler og ringer. Foto: SHT

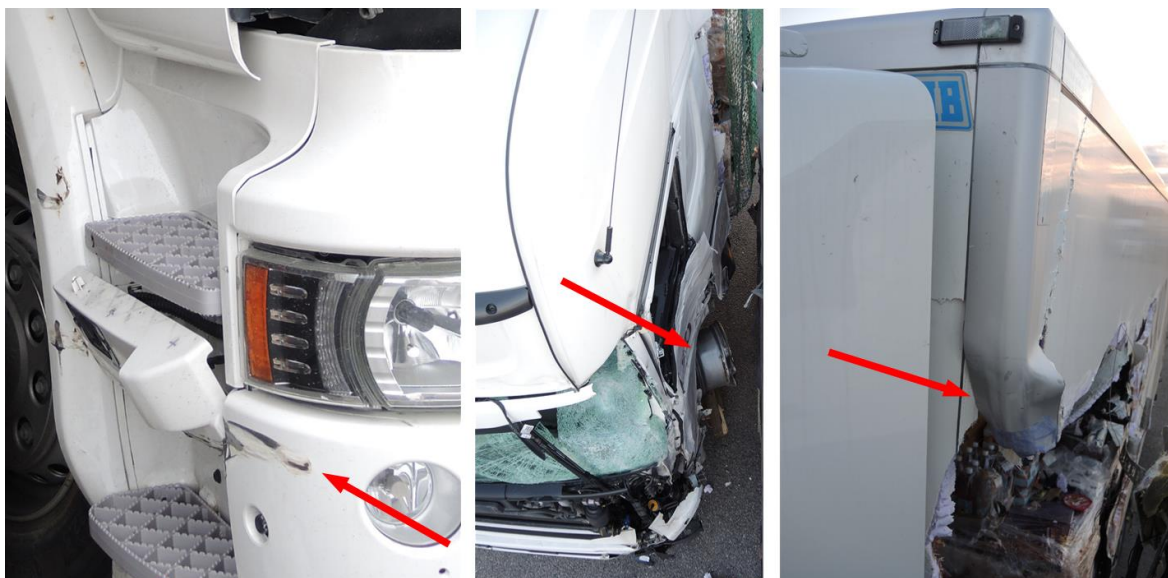
Lastebilen hadde små skader i fronten etter kollisjonen. Venstre framhjul var presset bakover og svært deformert. Førerdøren på venstre side var presset inn, og det var svake lilla skrapemerker avsatt av bussen på døren. Venstre hjørne på skapet og sideveggen på lastebilen var delvis revet av, også her med lilla merker som vist i figur 6. Det var videre mindre skrapemerker langs høyre side av lastebilen etter møte med siderekkverk på høyre side av veien, samt flere skader på venstre del av støtfanger fra brorekkverket ved vogntogets sluttposisjon. Påhengsvognen var uten skader.

Figur 6: Skraper på høyre forskjerm, knust frontrute, bakoverbøyd framhjul og avrevet hjørne og venstre sidevegg på skapet. Foto: SHT

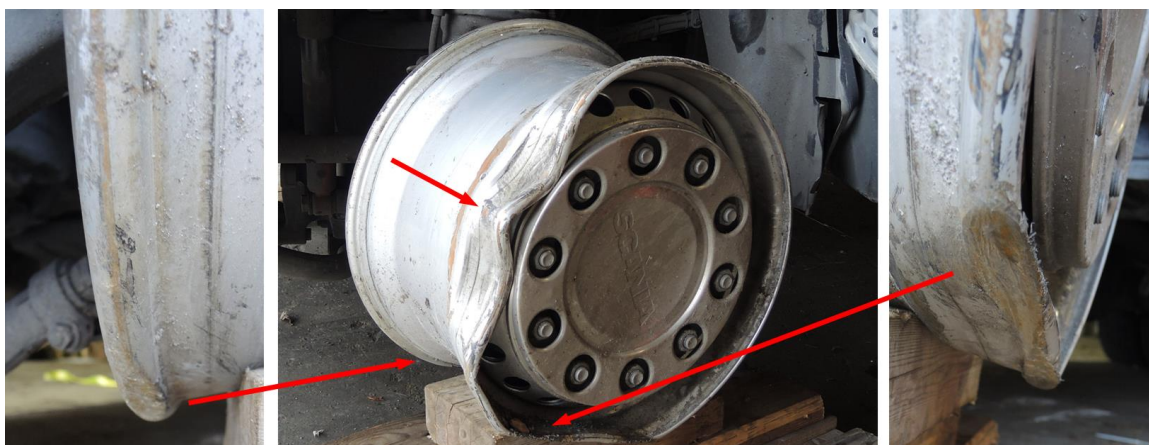
Venstre framhjul ble undersøkt i detalj, da skader her kunne kobles med skader på buss og skrapemerker i asfalten på ulykkesstedet. Venstre framhjul var presset bakover og felgen hadde store deformasjoner i tillegg til at dekket var revet av. Den ytre rammen på felgen var deformert på ytre side, og hadde på et punkt symmetriske flate partier på indre og ytre side. På undersiden var det skrapemerker, og spor etter sterk varmeutvikling, som vist i figur 7.

Figur 7: Deformasjoner på venstre framhjul og felg etter støt og skraping. Foto: SHT

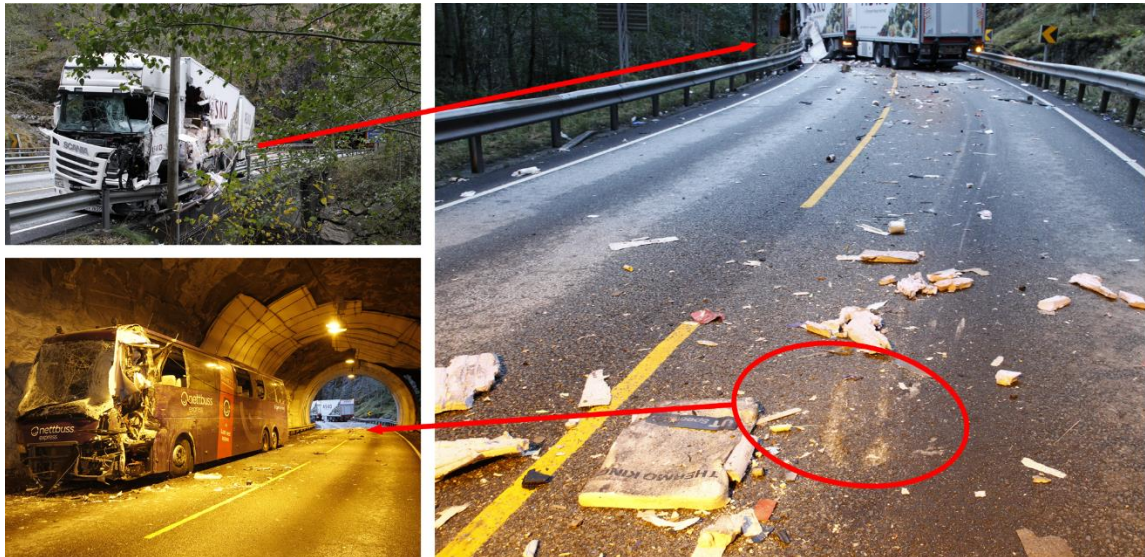
Ulykken skjedde i en kurve med asfaltert veibredde på ca. 8 meter. I veibanen på ulykkesstedet var det matvarer, isolasjonsmaterialer fra lastebilskapet og knuste deksler spredt utover. Det var skrapemerker i asfalten avsatt fra lastebilens venstre framhjul, som indikerte et treffpunkt. Vestgående rekkverk i Nakkagjelstunnelen var ødelagt, og det var skader i tunneltaket ved sluttposisjonen til bussen. Skrapemerkene i veibanen tydet på et treffpunkt som var ca. 80 cm fra gulstripa i det østgående kjørefeltet, ca. 1,3 meter innenfor åpningen til Nakkagjelstunnelen. Skrapemerkene fulgte to parallelle spor med ca. 20 cm mellomrom til sluttposisjonen til vogntoget, som vist i figur 8.

Figur 8: Ulykkesstedet med sluttposisjonene til kjøretøyene, antatt treffpunkt i veibane.
Foto: Politiet

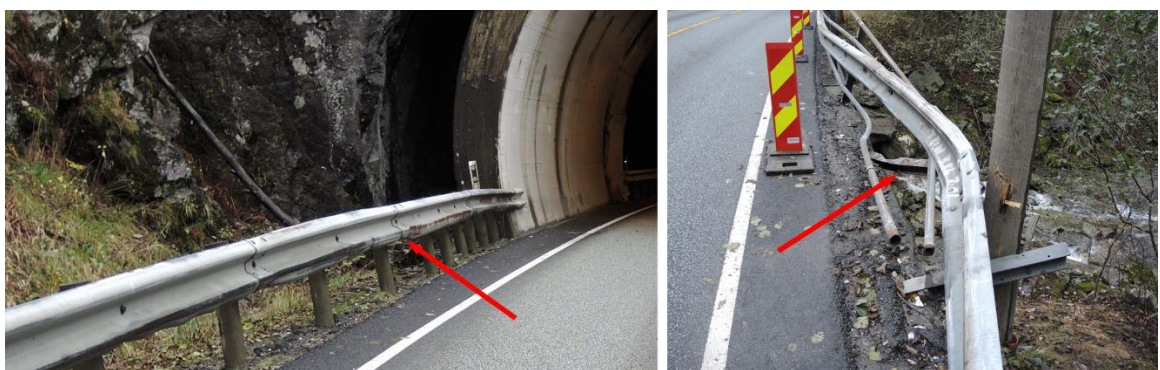
Siderekkerket ut av Nakkagjelstunnelen i østgående kjørefelt hadde både nye og gamle skrapemerker. Ved sluttposisjonen til vogntoget var siderekkerket på broen svært deformert, men intakt. Lyktestolpen ved broen hadde også merker etter å tatt opp krefter fra vogntoget, vist i figur 9.

Figur 9: Skrapemerkene på siderekkerket i østgående kjørefelt og skader på brorekkerket.
Foto: SHT

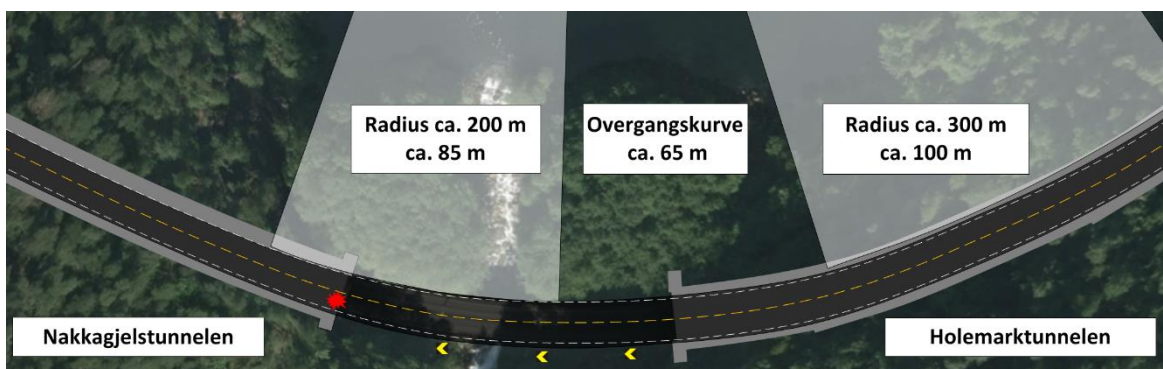
Ulykkesstedet var i en ensidig kurve med varierende radius over en strekning på ca. 400 meter. I vestre del av Holemarktunnelen startet kurven med radius på ca. 300 meter. Denne kurven gikk over i en overgangskurve mellom tunnelene ned mot en radius på ca. 200 meter. I det åpne området mellom tunnelene var det satt opp tre markeringsskilt, nr. 904, som varsler om en skarp kurve som ikke er typisk for vegstrekningen. Veien rettet seg ut et lite stykke inne i Nakkagjelstunnelen, illustrert i figur 10.

Figur 10: Kurveradius siste del av Holemarktunnelen, åpning mellom tunnelene og broen og siste del av Nakkagjelstunnelen. Kart: Kystinfo, Kystverket. Illustrasjon: SHT

Overhøyden, eller doseringen i kurven over strekningen på de 400 meterne vist i figur 10 gikk jevnt fra ca. 2 % på den rette strekningen inne i Holemarktunnelen, opp til ca. 8 % der kurven var på sitt skarpeste ved ulykkesstedet, deretter ned mot ca. 2 % igjen der Nakkagjelstunnelen rettet seg ut vestover.

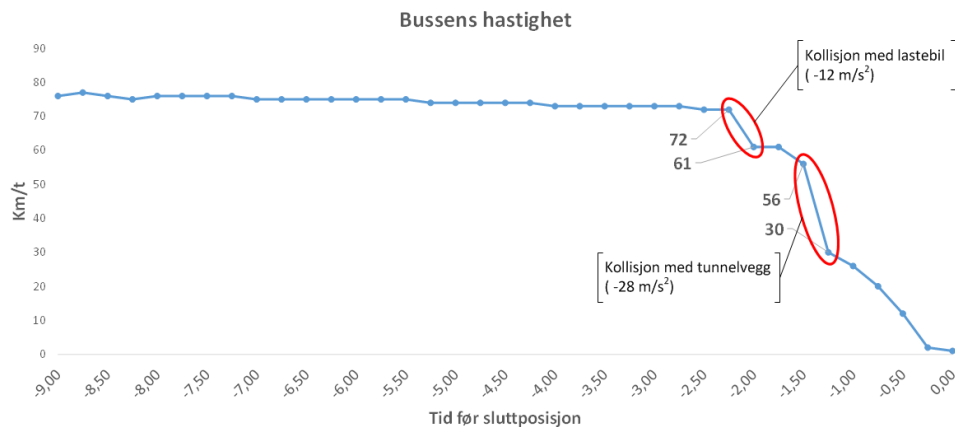
Figur 12: Bussens hastighet de siste 9 sekund før sluttposisjon. Røde ringer markerer store retardasjoner. Kilde: SHT

Fartsskriveren ble lastet ned med $\frac{1}{4}$ -sekundsoppløsning av SHT. Det ble funnet retardasjoner som kan relateres både til kollisjonen med vogntoget, tunnelveggen og siderekkerket. Det var derimot ikke tegn til nedbremsing i forkant av den første kraftige retardasjon.

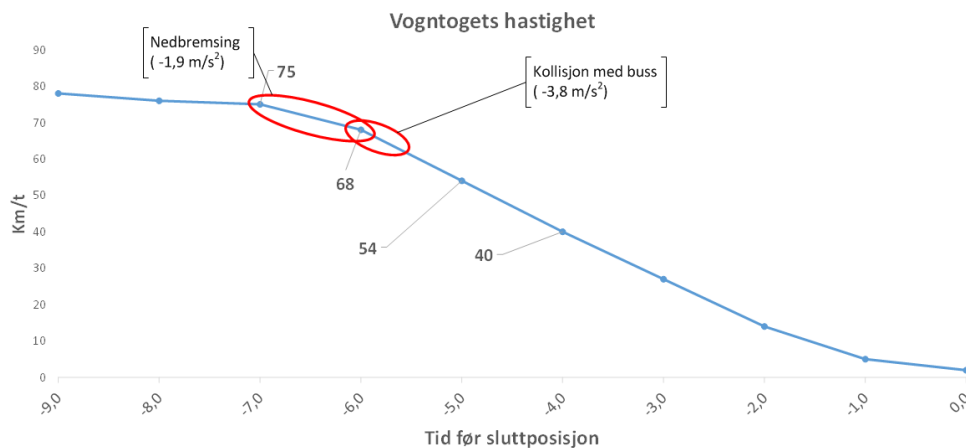
Figur 13: Vogntogets hastighet de siste 9 sekund før sluttposisjon. Røde ringer markerer retardasjoner. Kilde: SHT.

Fartsskriveren ble lastet ned med sekundsoppløsning av Statens vegvesen. Det var tegn til nedbremsing i forkant av første retardasjon. Første store retardasjon kan være kollisjonen med bussen eller en svært kraftig oppbremsing.

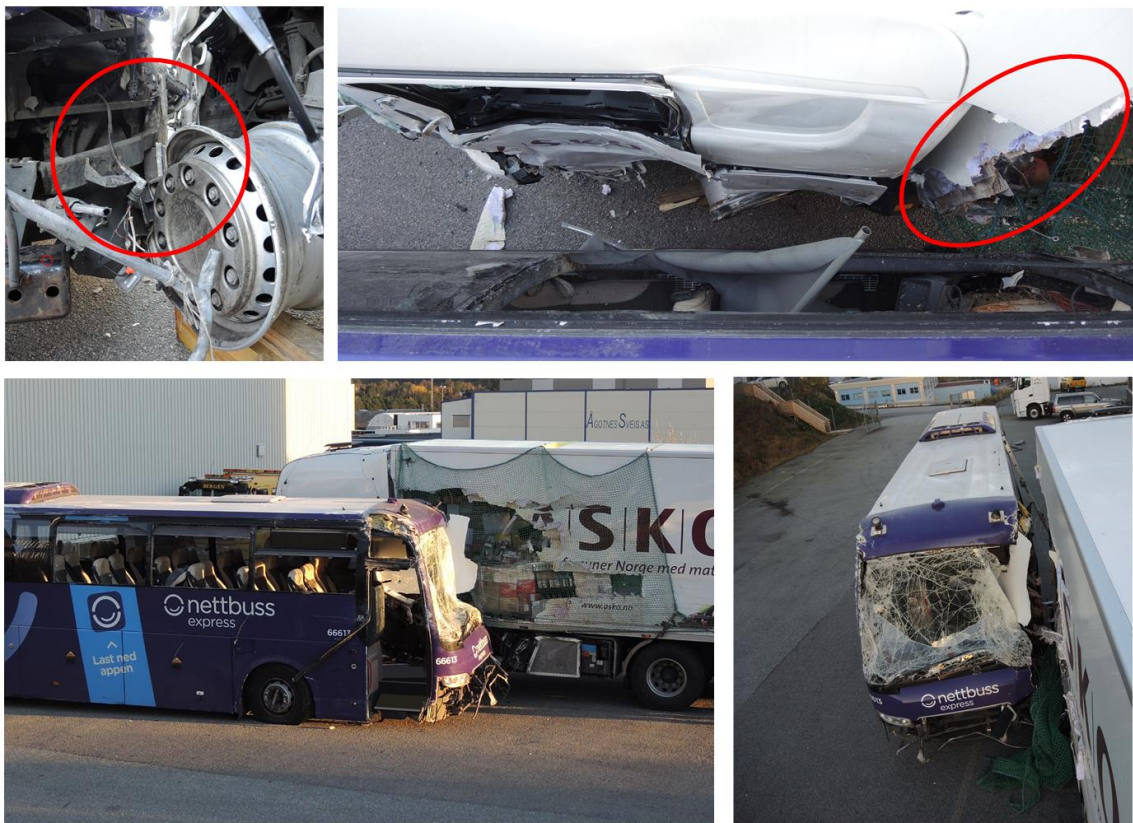
Rekonstruksjonen ble utført ved å sette kjøretøyene opp mot hverandre og sammenligne hvilke deler på kjøretøyene, som hadde vært i kontakt med hverandre. Det ble funnet sammenfallende treffpunkt på vogntogets venstre framhjul og ytre venstre del av bussens støtfanger. Treffet mellom disse to konstruksjonene markerte hvor kollisjonen oppstod og samtidig hvor løsrivelsen startet. Sammenstilte spor kan tyde på at bussens hjørne har sneiet og bulket inn sidedøren til lastebilen og deretter heftet i hjørnet på skapet til lastebilskapet med ca. 10 cm overlapp. Dette gjorde at hjørnet og sideveggen på lastebilskapet traff bussen på innsiden av A-stolpen og trengte seg inn gjennom frontruten, for deretter å brette av ved løsrivelsen mellom kjøretøyene. Rekonstruksjonen tydeliggjorde at sidespeilet på bussen hadde trengt inn i vogntogets førerhytte.

Figur 14: Rekonstruksjon av treffpunkt mellom kjøretøyene. Foto: SHT

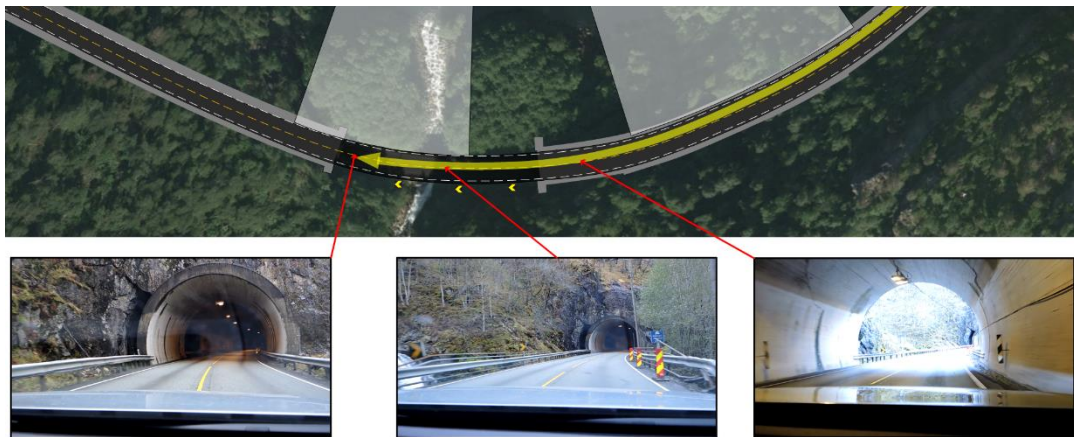
SHT var på ulykkesstedet 24. oktober 2017 for å registrere og vurdere veiens geometri og utforming. Veien ble stengt, og i en av gjennomkjøringene vestover i Holemarktunnelen ble rattet holdt stabilt med samme kurveradius som var etablert inne i tunnelen (radius ca. 300 m). Uten å endre rattutslaget, kom bilen over midtlinjen og rumlefeltet ved utgangen

av tunnelen. Ute på broen, der kurven hadde en radius på ca. 200 m, kom bilen over i motgående kjørefelt før inngangen til Nakkagjelstunnelen, vist i figuren nedenfor.

Figur 15: SHT sin gjennomkjøring vestover med rattutslag tilpasset kurveradius (ca. 300 m) i Holemarktunnelen, vist med gul linje. Foto er tatt fra passasjersiden. Kart: Kystinfo, Kystverket. Illustrasjon og foto: SHT

Bussens posisjon i forkant av kollisjonen kan forklares med mangel på nødvendig manøvrering hos bussfører etter at føreren hadde tilpasset rattutslaget til å følge kurven inne i Holemarktunnelen. Vogntogføreren som kom kjørende imot observerte like i forkant av kollisjonen at bussførerens overkropp sank litt sammen inn mot midtgangen av bussen, og at bussen kom over i motgående kjørefelt uten kursendring. Fartsskriverdata fra bussen tyder på at driftsbremsen ikke ble benyttet før kollisjonen. SHT sin gjennomkjøring på ulykkesstedet og intervju med involverte, støtter opp under et hendelsesforløp der manglende manøvrering hos bussføreren medførte at bussen ikke holdt seg i sitt kjørefelt rett før kollisjonen.
