# RAPPORT

Vei 2019/01

## RAPPORT OM MØTEULYKKE MELLOM PERSONBIL OG KOMBINERTBIL PÅ E6 VED SLETTNES I STORFJORD, TROMS 24. SEPTEMBER 2017

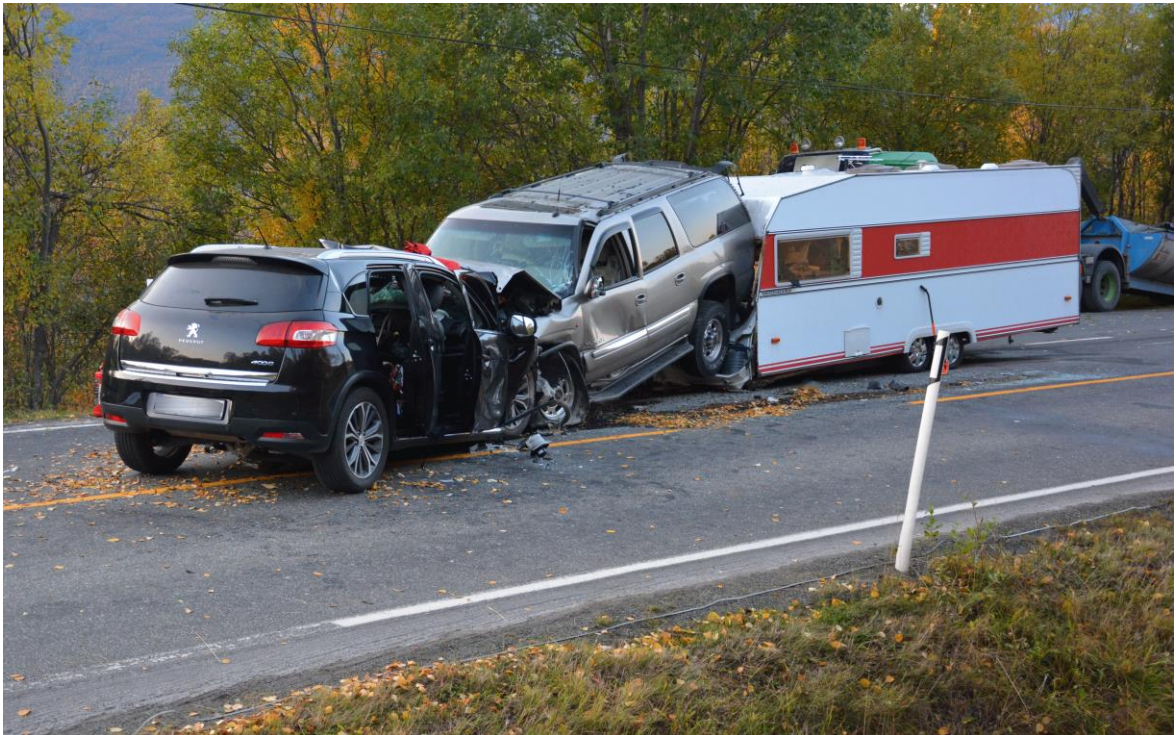
I kollisjonen ble personbilen skjøvet ca. 13,5 meter tilbake fra kollisjonspunktet. Alle kjøretøyene hang sammen etter kollisjonen. Kollisjonen var så kraftig at tilhengerdraget på campingvognen ble bøyd ned og presset under kombinertbilen. Dette medførte at kombinertbilen ble løftet opp bak, og campingvognen traff deretter kombinertbilen. Figur 2 viser kjøretøyenes sluttposisjon etter ulykken.

Figur 2: Kjøretøyenes sluttposisjon etter ulykken. Bilene hang fortsatt sammen etter kollisjonen. Foto: Politiet

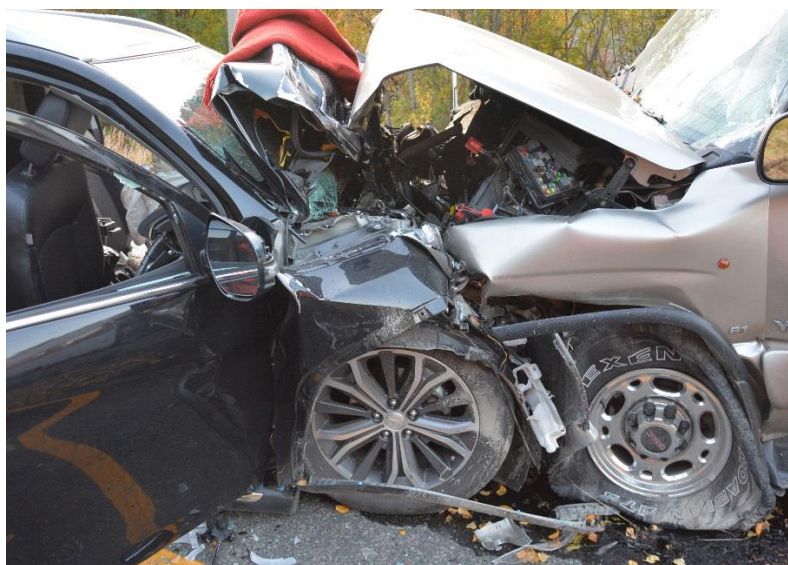
Figur 3: Bilene etter kollisjonen. Foto: Politiet

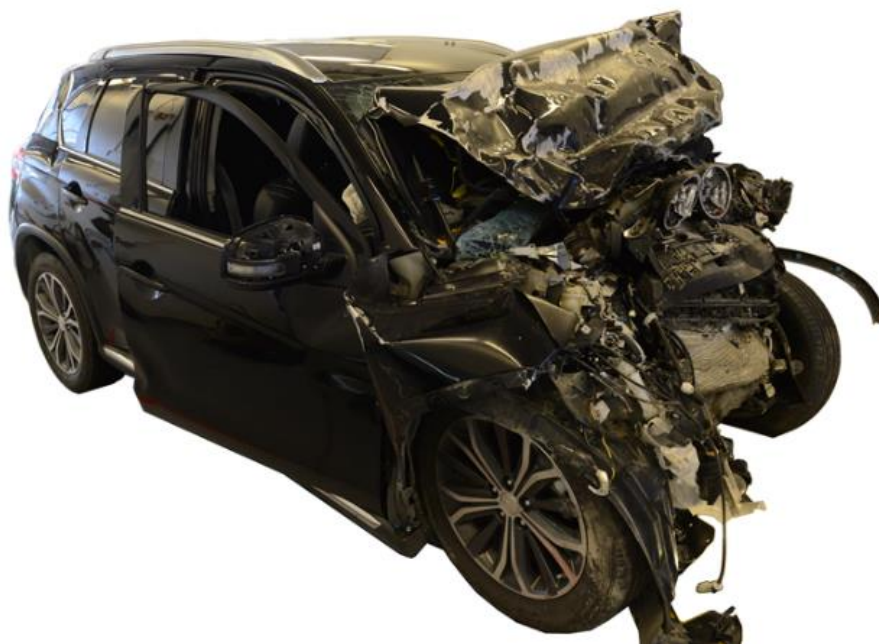
Hele bredden av fronten på personbilen ble deformert i kollisjonen, og deformasjonen var hovedsakelig fra fronten og inntil torpedoveggen<sup>1</sup>. I tillegg var det noen bulker bak C-stolpen på høyre side, se figur 4. Kollisjonen medførte at forstilling, motor, girkasse, mellomaksel og fordelingskasse ble trykket bakover og bøyd ned under bilen. Dette førte til at det nedre området av torpedoveggen, samt gulvet i kupeen, ble deformert. Resten av kupeen var tilnærmet intakt. Personbilen var utstyrt med et panoramatak i glass som var intakt etter kollisjonen, og i tillegg kunne bakdørene og bagasjeromdøren åpnes. Deformasjonsmålinger av bilens front ble foretatt av SHT, og målingene danner noe av grunnlaget for hastighetsberegningene.

Figur 4: Utvendig deformasjon av personbil. Foto: SHT

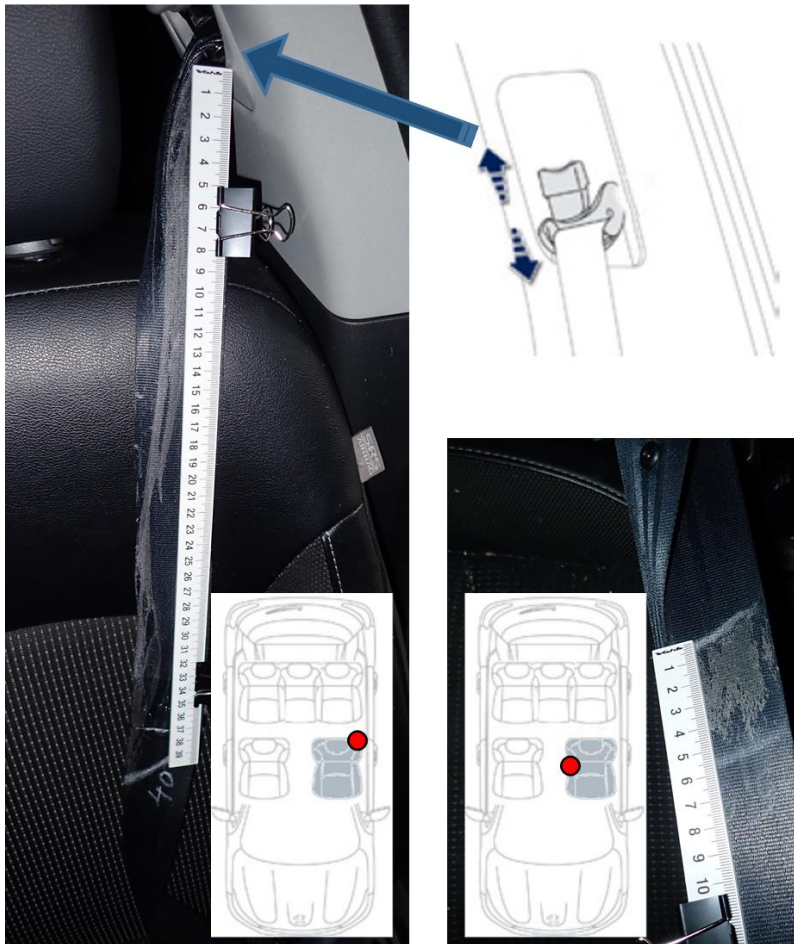
Figur 5: Bilbeltet med friksjonsmerker på førerplass ved B-stolpen. Justeringen av bilbeltets høyde var i nedre posisjon. Det var også friksjonsmerker på bilbeltets høyre side ved hoftefestet. Foto: SHT. Illustrasjon: SHT/Peugeot

Innfestningspunktet til bilbeltet i B-stolpen på førerplass var innstilt i nedre posisjon. Bilbeltets høydejustering skal være slik at bilbeltet får en posisjon som er godt inne på skulderen, samtidig som bilbeltet sitter tett inntil kroppen og ligger over hoften. Bilbeltets innstilling ved B-stolpen på førerplass, førerens høyde og skadebeskrivelse i obduksjonsrapporten, tilsier at bilbeltets høydejustering ikke var optimal.

Med bakgrunn i skademekanismene som er avdekket, påpeker SHT viktigheten av at sikkerhetsutstyret er tilpasset og justert brukeren for at det skal fungere optimalt. Ukorrekt bilbeltebruk kan medføre både økt skadeomfang for seg selv og få konsekvenser for de andre personene i bilen.

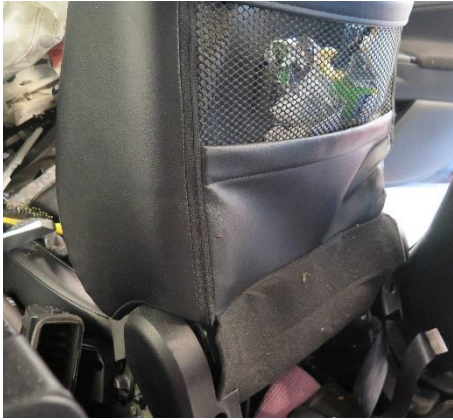
Forsetet på passasjersiden var deformert i innfestningen, og seteryggen var bøyd fremover samtidig med at den var vridd mot venstre i nedre del. Ved demontering av trekket på seteryggen ble det avdekket at tverrbøylene i seteryggens nedre del var bøyd innover mot seteryggen, se figur 6 og figur 7. Bilbeltet hadde friksjonsmerker ved innfestningen til B-stolpen og ved hoftefestet, hvor lengdene på friksjonsmerkene var henholdsvis ca. 30 cm og ca.1-2 cm, se figur 8. Bilbeltets rullefunksjon var låst ved undersøkelse av bilen.

Figur 6: Seteryggens innfestning til sitteputen. Foto: SHT

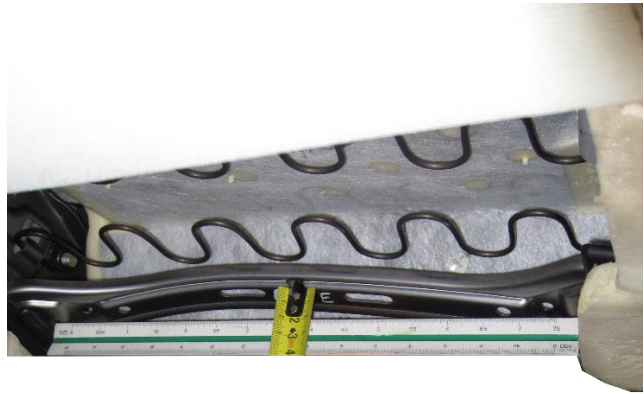
Figur 7: Tverbøyle på nedre del av seteryggen var deformert. Foto: SHT

Passasjeret foran ble påført impuls krefter og fikk store deformasjoner som følge av at personen i baksetet ikke brukte bilbeltet riktig. Dette medførte igjen at overlevelsesrommet til passasjerer i passasjeret foran ble redusert, og dermed trolig forverret skadeomfanget på passasjerer i passasjeret foran.

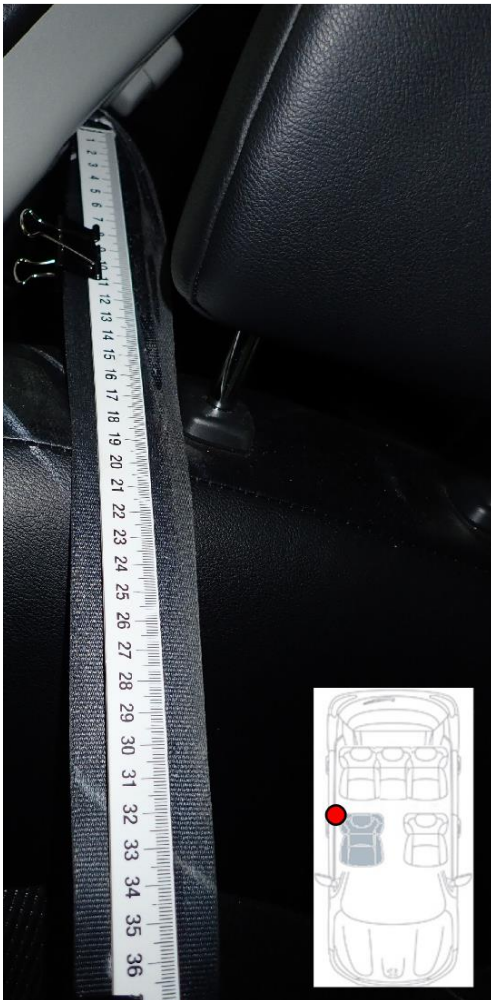
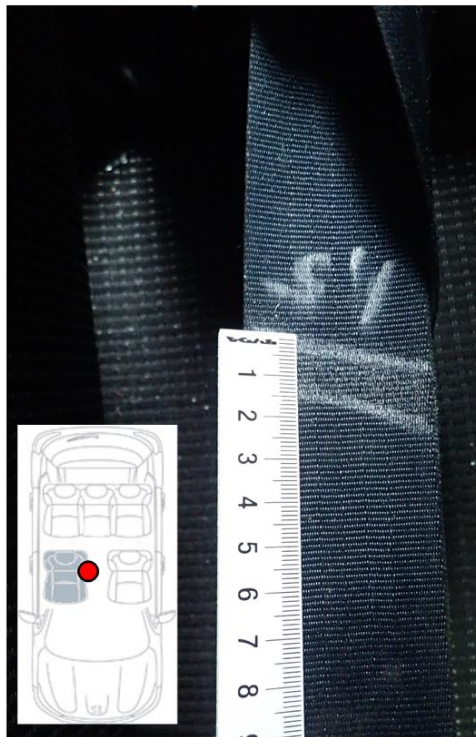
Figur 8: Bilbeltet i passasjeretsetet foran. Friksjonsmerker ved B-stolpen, og over øvre del av seterygg, samt ved hoftefestet. Foto/illustrasjon: SHT

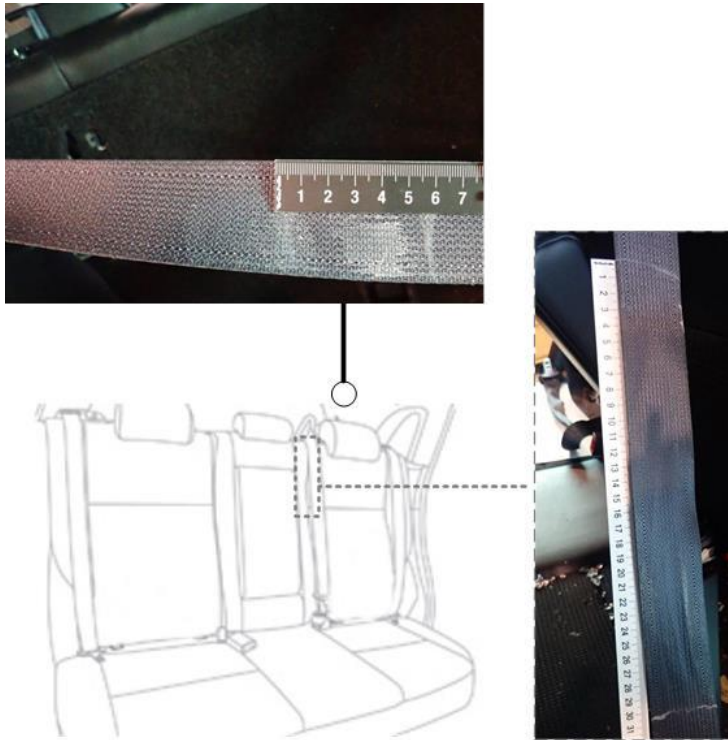
Det var tre sitteplasser i baksetet. Benkesetet var fastmontert mens seteryggen var delt med to sitteplasser på venstre side og en på høyre side. Bakseteryggen var mest deformert i det midtre setet, og deformasjonen ble målt til ca. 30 cm på øvre del av seteryggen. Det var friksjonsmerker på det midtre bilbeltet, henholdsvis ca. 5 cm langt ved innfestningen til C-stolpen og ca. 30 cm langt over seteryggen, se figur 9. Bilbeltets rullefunksjon var ikke låst ved undersøkelse av bilen.

Figur 9: Friksjonsmerker på det midtre bilbeltet i baksetet. Den runde sirkelen viser friksjonsmerkene ved innfestningen til C-stolpen bak i bagasjerommet, og det stiplede rektangelet viser friksjonsmerker over seteryggen. Foto: SHT. Illustrasjon: SHT/Peugeot

I personbilen var det store skader på passasjeret foran og midtre del av baksetet. Merker i seteryggen på passasjeret foran, obduksjonsrapportens beskrivelse av personskadene, og merker på bilbelter tilsier at personen som satt i baksetet har «sklidd» ned og fram, og til dels under bilbeltet. Dette indikerer at bilbeltet ikke har sittet stramt over hoften på personen i baksetet, og dermed forverret skadeomfanget.

Undersøkelsen av møteulykken på E6 i Storfjord 24. september 2017 har vist at skadene på passasjerene i personbilen ble større på grunn av feil bruk av bilbelte. SHT erfarer at det fortsatt er uvitenhet om betydningen av riktig bruk av bilbelte både for bilførere og passasjerer. SHT vurderer derfor at det ligger et potensial for å redusere antall drepte og hardt skadde i trafikken ved å intensivere informasjonsarbeidet om riktig justering og riktig bruk av bilbelte.

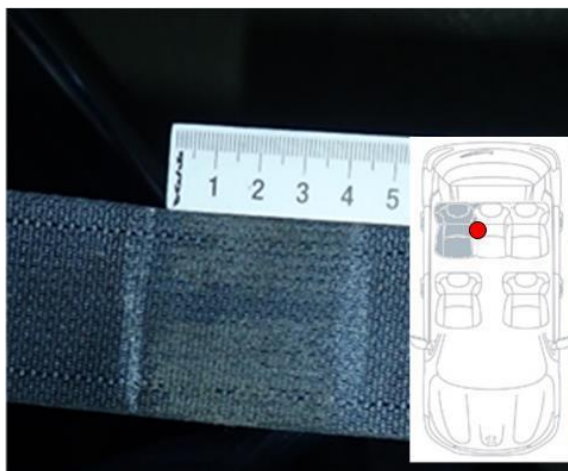
Bilbeltet på høyre side bak hadde friksjonsmerke ved hoftefestet. Lengden på merket var ca. 4 cm og bilbeltets rullefunksjon var låst ved undersøkelse av bilen, se figur 10.

Figur 10: Friksjonsmerke på bilbeltet ved høyre side bak ved hoftefestet. Foto/illustrasjon: SHT

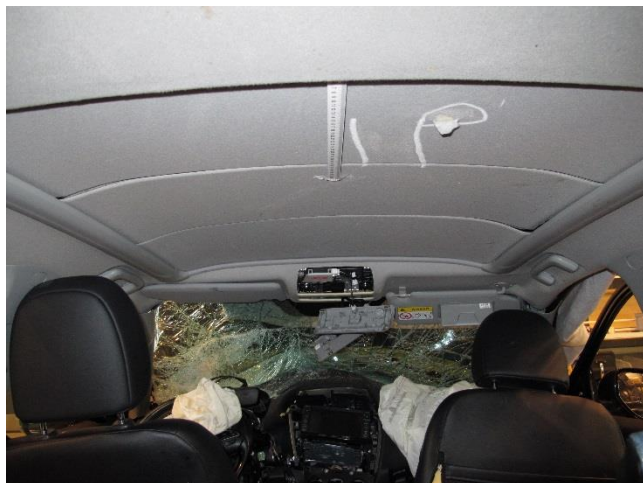
I innertaket over seteryggene til framsetene var det flere skrapemerker/rifter. Retningen på merkene var hovedsakelig med bilens lengdeakse. Figur 11 viser merkene i detalj. Merkene bar preg av å være avsatt ved at legemer har beveget seg fremover i bilens fartsretning.

Figur 11: Merker i innertak på personbilen. Foto: SHT

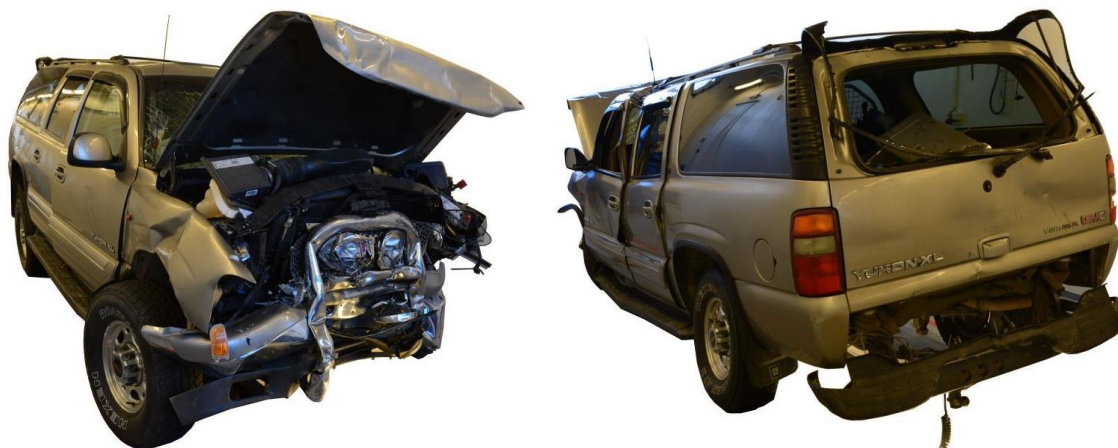
Kombinertbilen ble deformert i hele frontens bredde, men deformasjonen var noe større på bilens venstre side, se figur 12. Deformasjonene medførte at forstilling, motor, girkasse, mellomaksel og fordelingskasse ble trykket bakover og ned under bilen. Bilen fikk også skader bak idet tilhengerfestet ble bøyd under bilen, se figur 12 og figur 15. Deformasjonsmålinger av bilens front ble foretatt av SHT, og målingene danner blant annet grunnlaget for hastighetsberegningene.

Figur 12: Utvendig deformasjon av kombinertbil. Foto: SHT

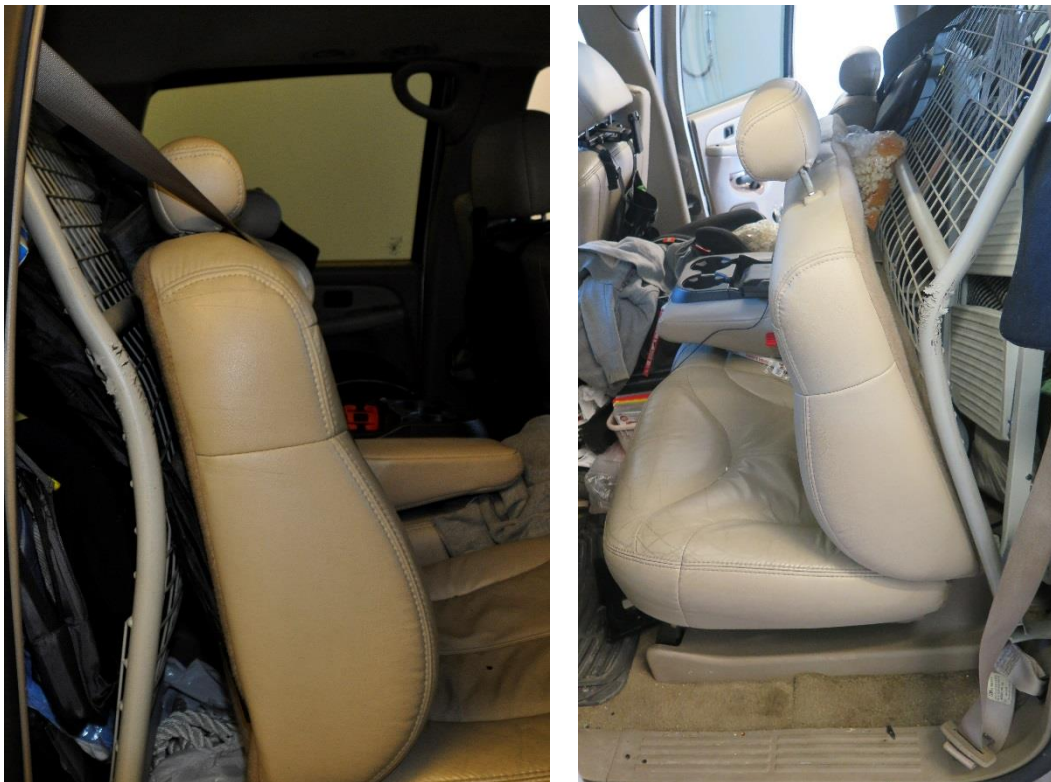
Kombinertbilen var utstyrt med en beskyttelsesvegg mellom bagasjerom og kupeen med utstrekning fra gulv til tak. Beskyttelsesveggen ble deformert i kollisjonen, og dette førte til at bakseteryggene ble bøyd fremover, mest på venstre side, se figur 13.

Figur 13: Deformasjon av beskyttelsesvegg på hhv. høyre og venstre side. Foto: Statens vegvesen og SHT

Kombinertbil var utstyrt med beskyttelsesvegg fra gulv til tak mellom bagasjerom og kupe. I kollisjonen ble beskyttelsesveggen deformert noe i midtre del, men beskyttelsesveggen har hindret gods i å forskyve seg forover og inn i kupeen. Dermed har beskyttelsesveggen i kombinertbil hatt skadereduserende effekt på personene som satt i baksetet.

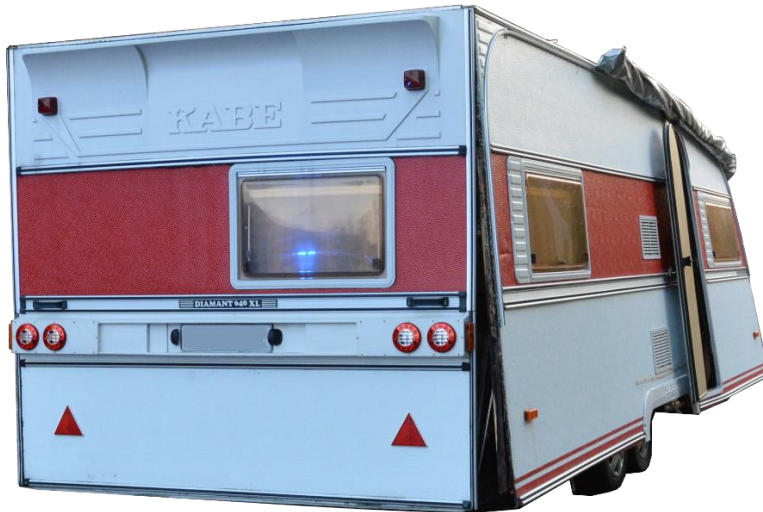
Tilhengerdraget på campingvognen ble kraftig bøyd i kollisjonen, og det er usikkert om påløpsbremsene har gitt full bremsekraft i og etter kollisjonen. Det var skader på campingvognens front, og disse var størst på venstre side. Det var mye gods i campingvognen, og figur 14 viser at nedre innfestning på campingvognens høyre vegg løsnet i kollisjonen.

Figur 14: Campingvognen sett bakfra på høyre side, hvor hele sideveggen har løsnet. Foto: Statens vegvesen

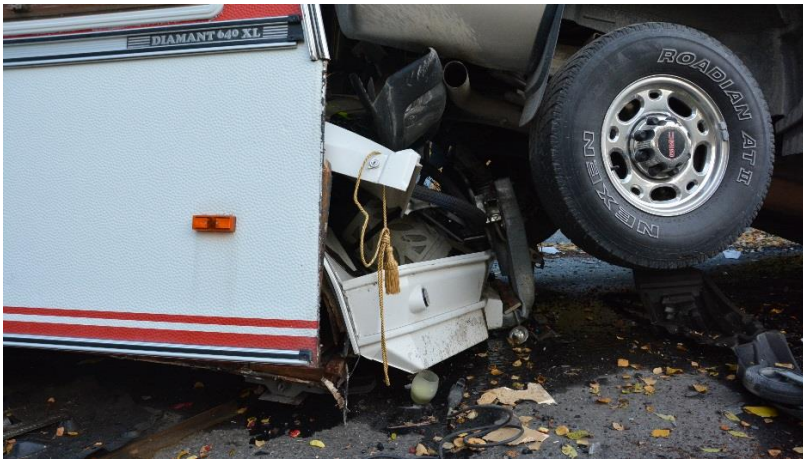
Figur 15: Draget til campingvognen ble bøyd ned og løftet kombinertbilen opp. Foto: Statens vegvesen

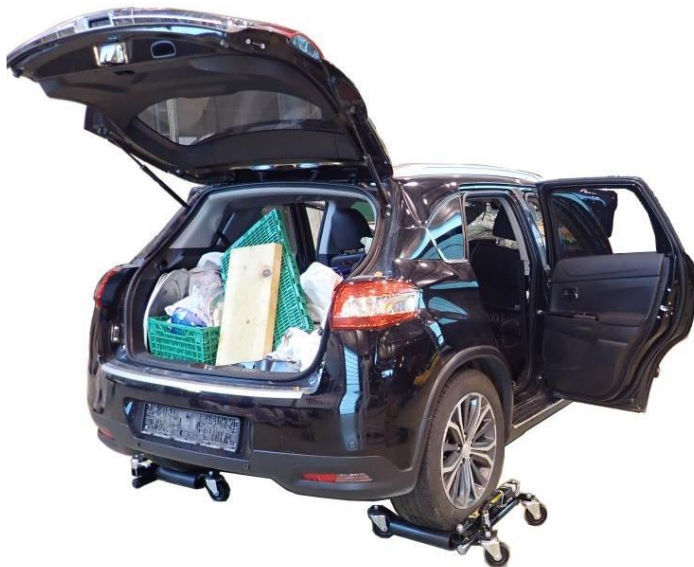
Bagasjen i bagasjerommet i bilen bestod av: to koffertene på henholdsvis 11,8 kg og 6,2 kg, en bag på 5,7 kg og diverse utstyr som veide 36,5 kg. Utstyret var plassert nederst i bagasjerommet, og tok hoveddelen av det tilgjengelige volumet opp til toppen av bakseteryggen, se figur 17. Plasseringen av bagen og de to koffertene er noe mer usikkert, da disse ble tatt ut av personbilen under redningsarbeidet.

Figur 17: Bagasje i personbil. Foto: SHT

I personbilen ble skadene på midtre del av baksetet forårsaket av at gods i bagasjerommet ble forskjøvet framover i kollisjonen. Gods eller gjenstander i bagasjerom eller andre steder i bilen som ikke er sikret vil fortsette i bilens bevegelsesretning når en kollisjon inntreffer. Dette utgjør en betydelig impuls kraft, som er avhengig av gjenstandens vekt og bilens retardasjon.

Tekniske undersøkelser av personbilens baksete, innertak, gods, bilbelte, samt bilder fra ulykkesstedet, tilsier at to koffert og en bag har forskjøvet seg fra bagasjerommet og inn i personbilens kupe under kollisjonen. SHT vurderer at også dette kan ha påvirket skadeomfanget til personene i personbilen. Det var også mye annen bagasje i personbilens bagasjerom, men mesteparten av denne bagasjen har blitt hindret i å forskyve seg fremover på grunn av bakseteryggens styrke.

The Accident Investigation Board Norway recommends that the Norwegian Public Roads Administration establish regulations that ensure a physical barrier between the passenger compartment and the boot in cases where cargo is stored above the height of the back of the backseat in passenger cars.
