# RAPPORT

Vei 2019/07

## RAPPORT OM VELTEULYKKE PÅ TEMPELSETERVEIEN I SIGDAL KOMMUNE 29. JUNI 2018

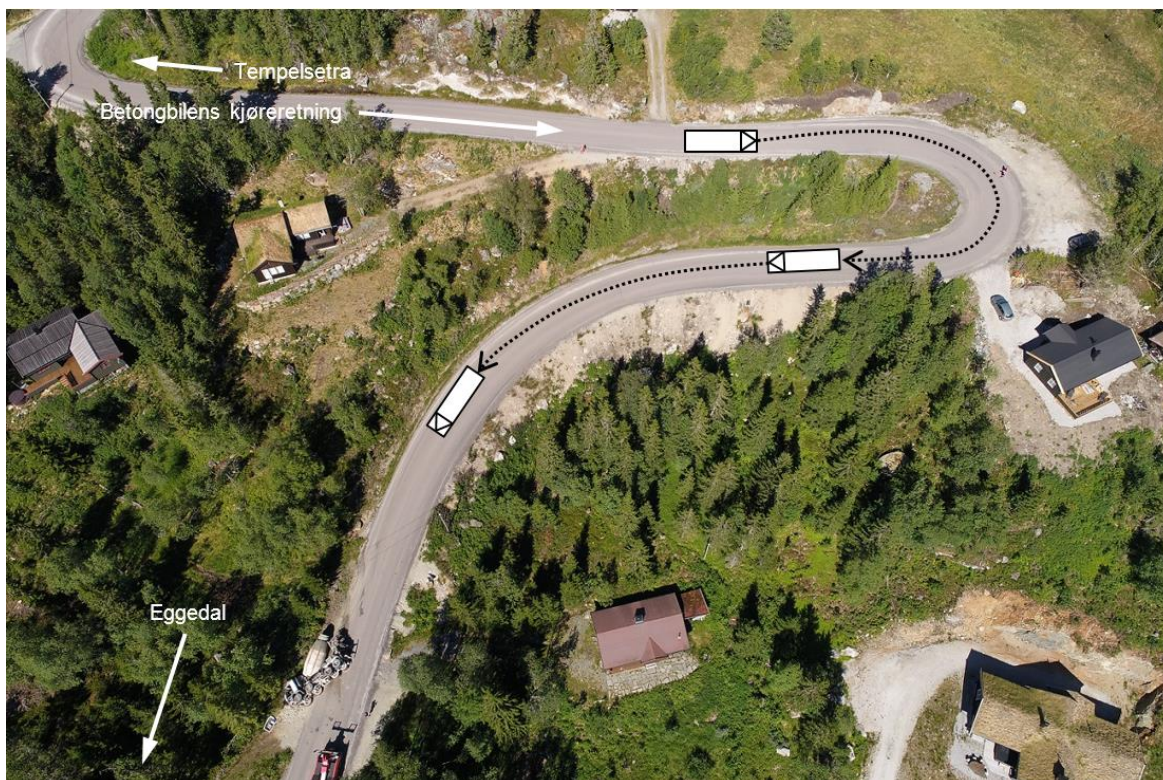
Figur 2: Skisse av hendelsesforløpet. Foto: Statens vegvesen. Illustrasjon: SHT

Ulykken inntraff i en bratt nedoverbakke i utgangen av en venstrekurve. Sporavsetninger på ulykkesstedet har blitt vurdert å stamme fra betongbilens høyre hjulsett. Disse sporavsetningene viser at betongbilens stabilitetsproblemer i inngangen til venstrekurven, om lag 71 meter fra betongbilens sluttposisjon, og at betongbilens veltet og så skled noen meter før den stoppet i en grøftekant like ved en avkjørsel. SHT har kommet frem til at sideterrengets form og sammenstøt med utstikkende bergnabber sannsynligvis førte til at betongbilens store skader på høyre side foran. Betongtrommelen ble mest sannsynlig revet av braketten der den var festet til rammen på betongbilens i dette sammenstøtet.

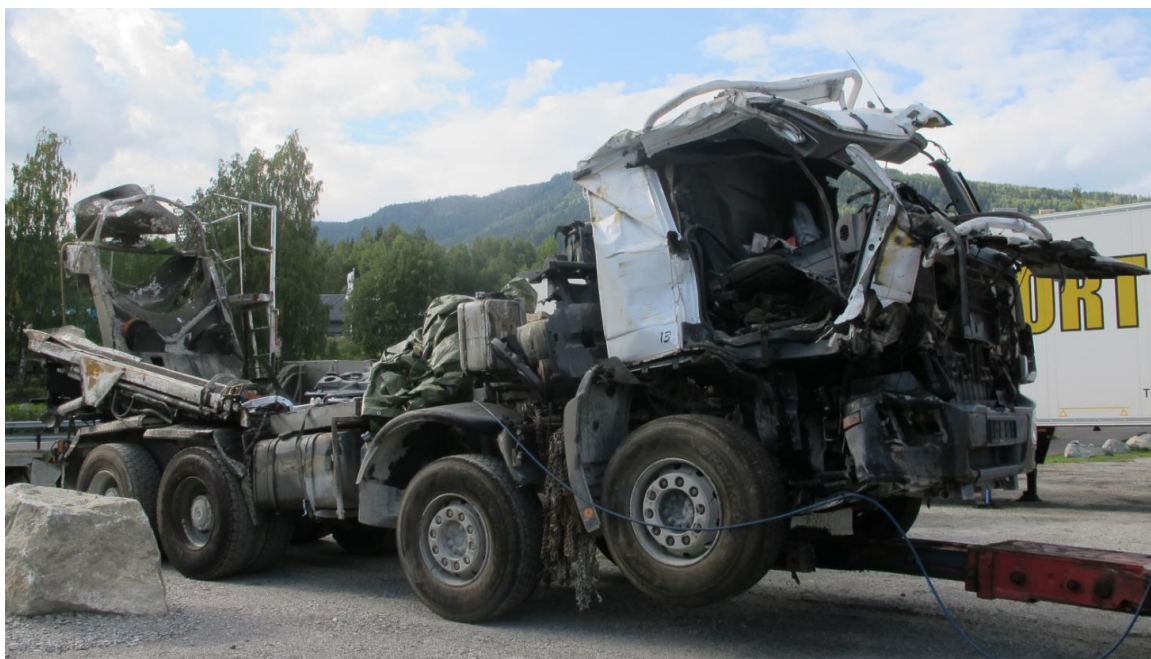
Betongbilen ble påført skader og deformasjoner på førerhyttens høyre side, høyre del av taket og i fronten (se figur 3).

Figur 3: Betongbilen ble påført skader på høyre side og i front. Foto: SHT

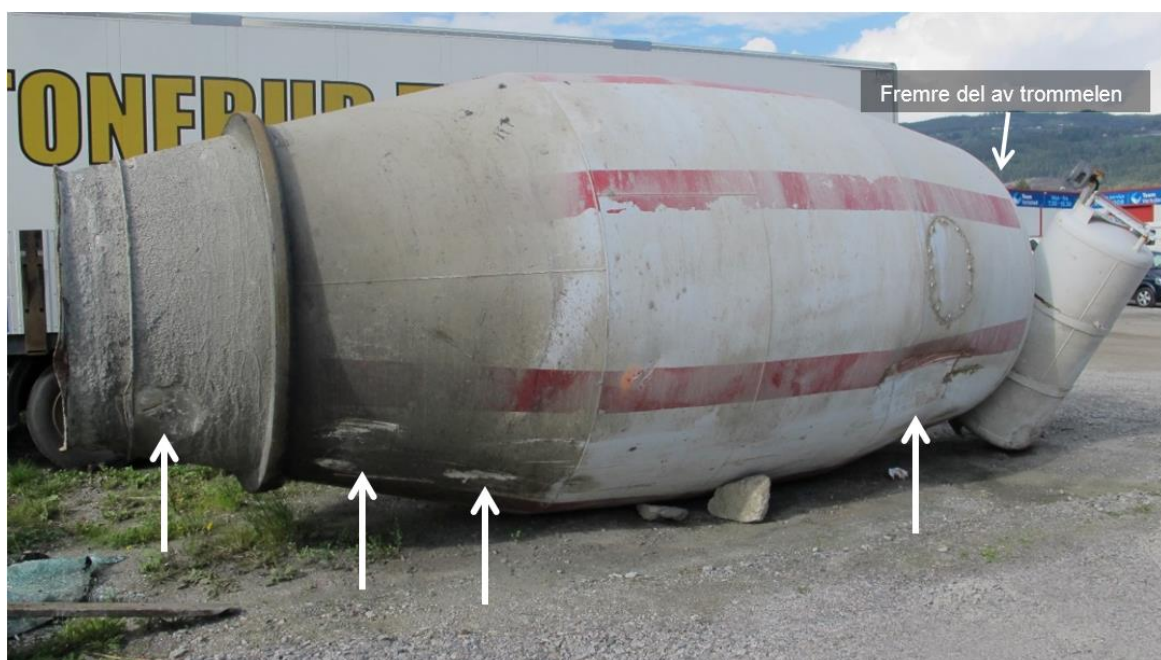
Betongbilens trommel ble funnet liggende delvis løs ved siden av bilen. Trommelen hadde blitt revet av braketten der den skulle ha vært festet til rammen på betongbilen, men var fortsatt forbundet med bilen via hydraulikkslanger. Teknisk undersøkelse av kjøretøyet viste at bruddet på festebraketten var ferskt. Trommelen hadde synlige skader etter velten (se figur 4).

Figur 4: Pilene markerer skader betongbilens trommel fikk i velten. Foto og illustrasjon: SHT

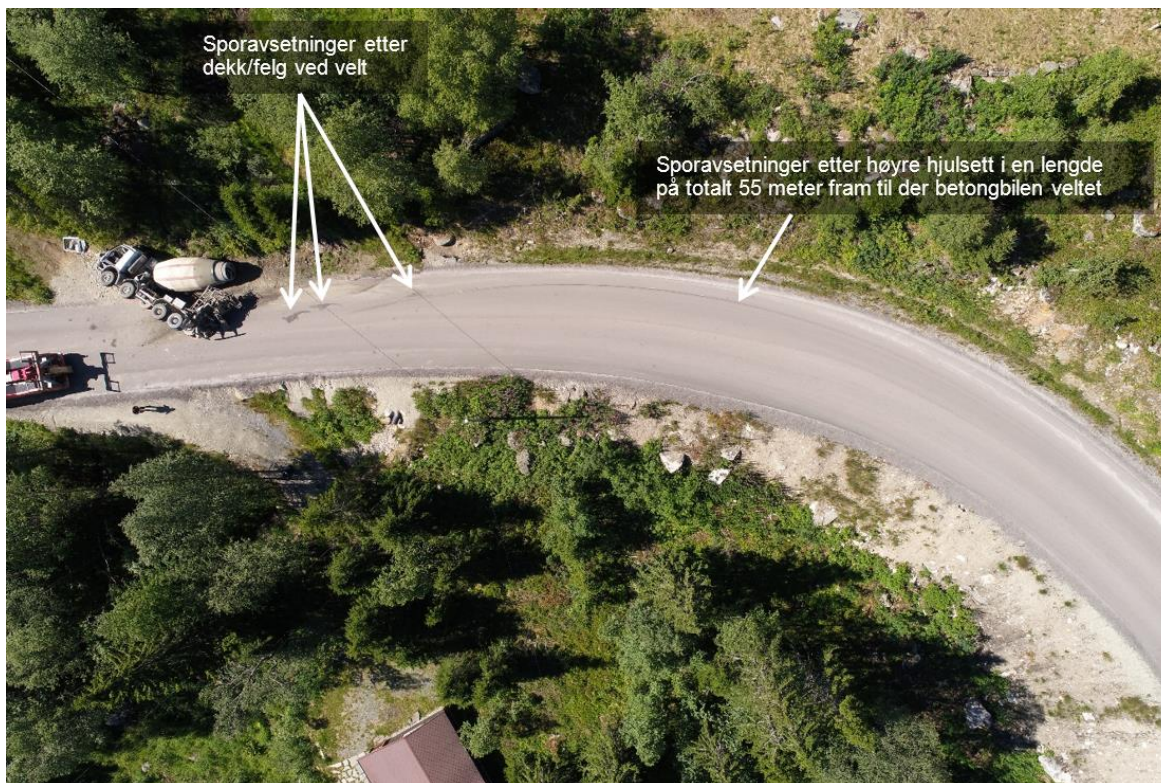
Det ble funnet avsatte spor etter betongbilens høyre hjulsett gjennom kurven og sklispor etter velten. Politiet målte lengden på sporavsetningene i kurven til å være 55 meter fram til der betongbilen veltet (se figur 5 og figur 6).

Figur 5: Avsatte spor etter ulykken. Foto: Statens vegvesen. Illustrasjon: SHT

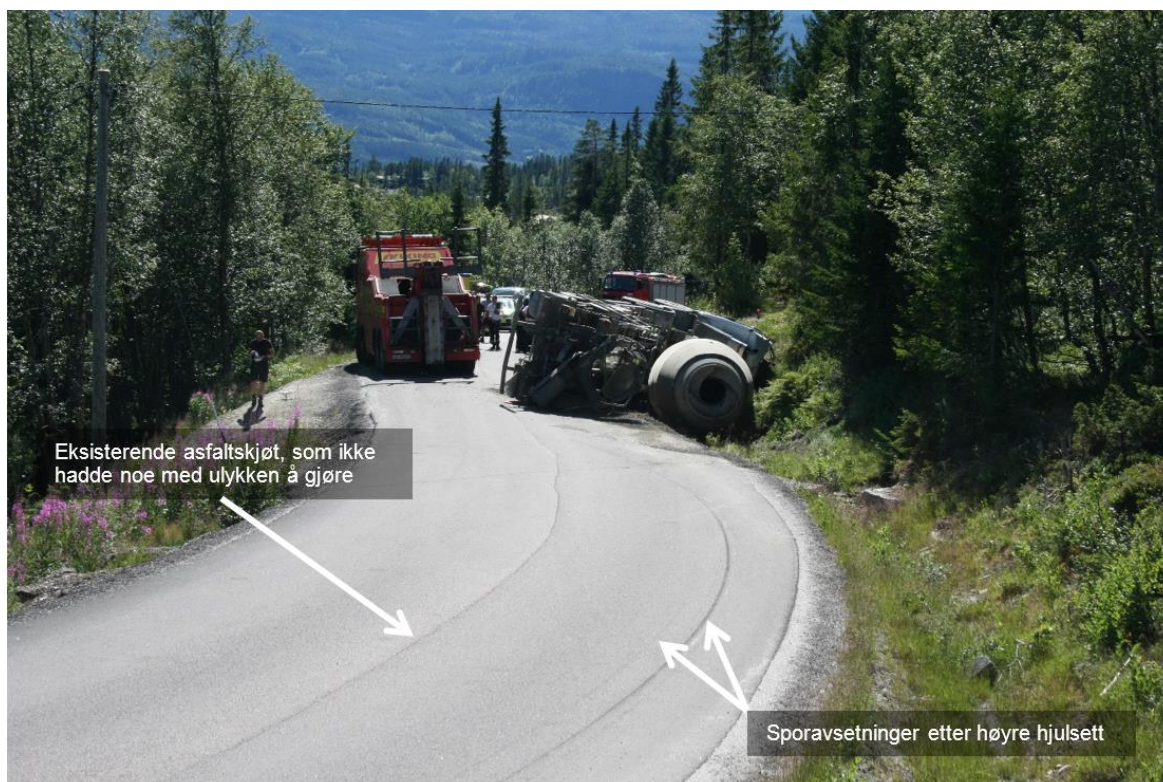
Figur 6: Sporavsetninger etter betongbilens høyre hjulsett. Foto: Statens vegvesen. Illustrasjon: SHT

Sporavsetningene på ulykkesstedet viser at føreren holdt betongbilens på høyre side av veibanen helt til bilen veltet i utgangen av venstrekurven, og indikerer samtidig at den veltet uten å ha skrenset eller dreid før mot utgangen av kurven.

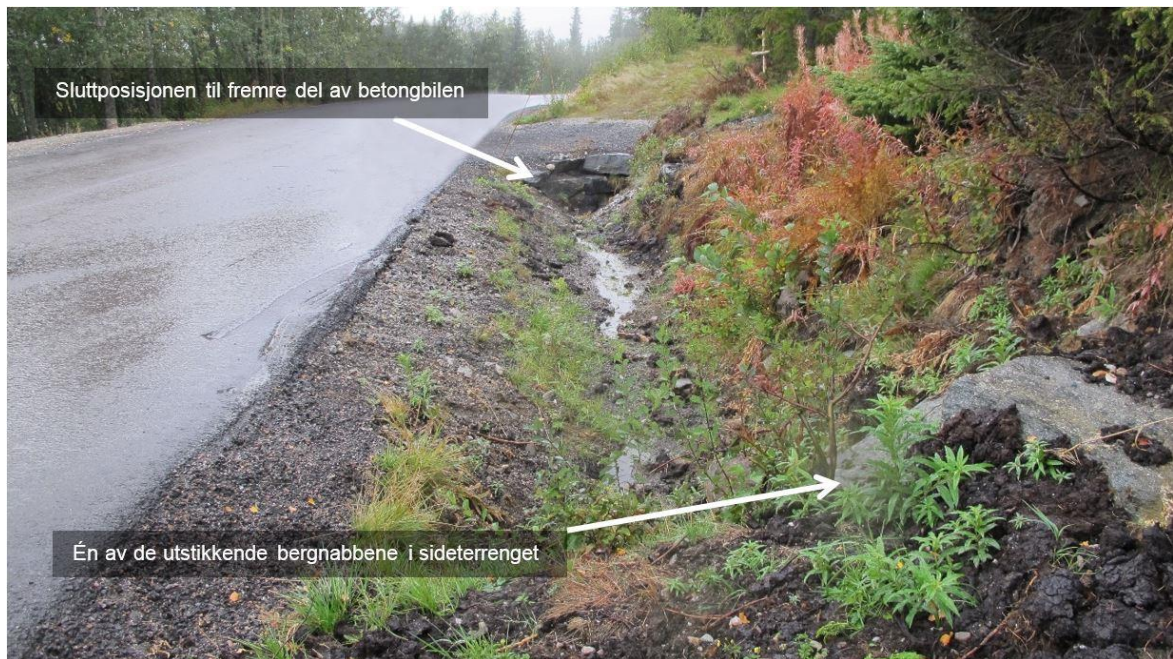
Veiens sideterreng på ulykkesstedet var utformet med en grøft på høyre side av veien i betongbilens kjøreretning (se figur 7). Bak grøfta var det en jord-/grus skjæring med utstikkende bergnabber i bakkant. Grøfta var relativt grunn (ca. 0,5 meter) fram til omtrent 25 meter foran betongbilens sluttposisjon, hvor den deretter ble gradvis dypere. Like foran avkjørselen der betongbilen ble funnet var grøfta ca. 1,1 meter dyp. Grøfta endte brått mot en stikkrenne uten gradvis overgang mellom den åpne og den lukkede grøfta. Terrenget var fallende på venstre side av veien i betongbilens kjøreretning.

Figur 7: Sideterrenget og grøfta der betongbilen ble funnet. Foto og illustrasjon: SHT

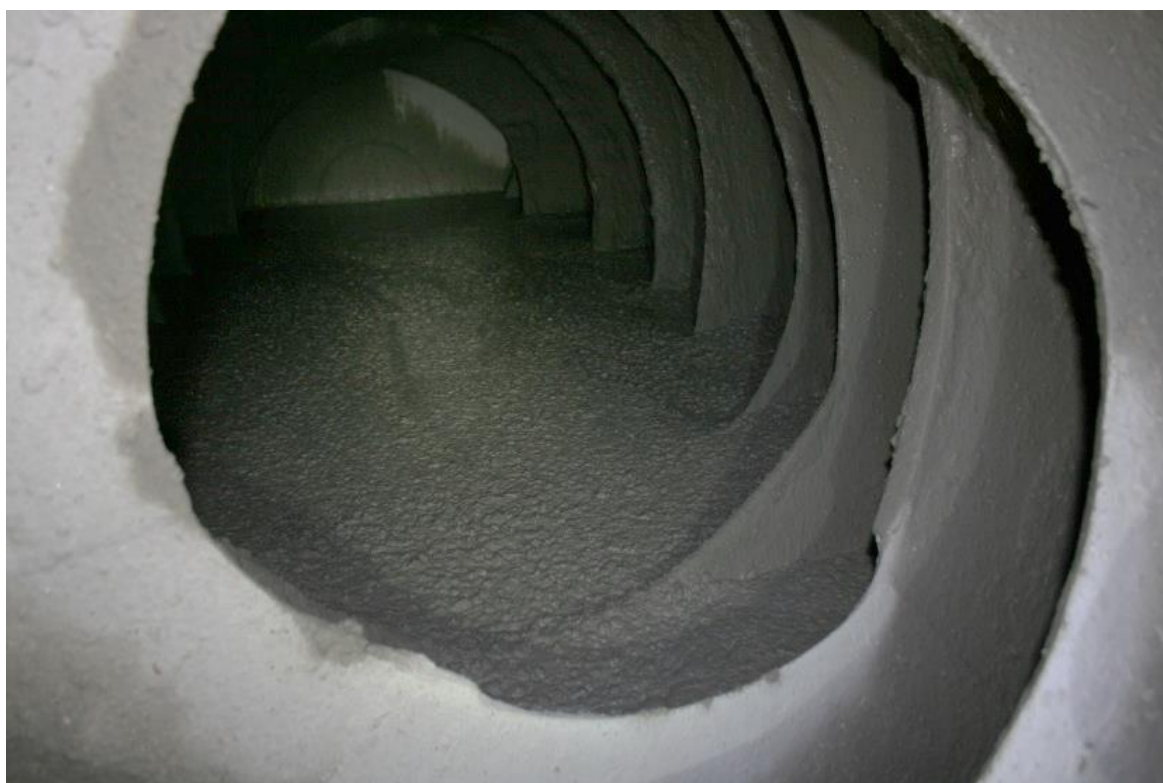
Vekten på betongbilen med trommel og last ble i etterkant av ulykken veid til 28,5 tonn, og var dermed innenfor tillatt vekt for kjøretøyet. Betongbilen fraktet betong da ulykken inntraff, og i henhold til opplysninger fra Holtet Pukk og Betong AS ble det aktuelle kjøretøyet fylt med 7 m<sup>3</sup> betong før avreise til Tempelsetra. SHT har ikke mottatt informasjon som kan si noe om hvorvidt betongen var tilsatt såkalt retarder<sup>2</sup> eller ikke i forkant av ulykken. Det var betong i trommelen da ulykken skjedde. Figur 8 viser gjenværende betong i trommelen med jevn overfalte.

Figur 8: Bildet viser hvordan det så ut i betongtrommelen kort tid etter ulykken. Foto: Statens vegvesen

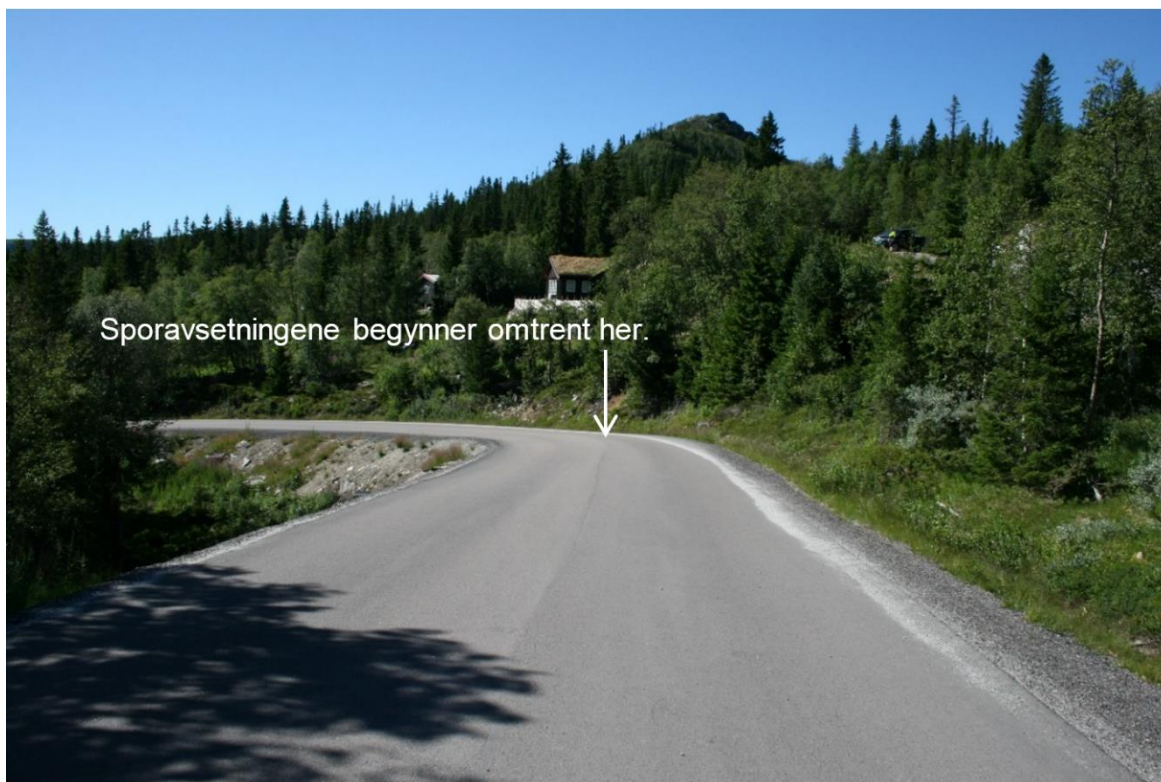
- Bildet i figur 9 er tatt fra mellom 100 og 120 meter før betongbilens sluttposisjon, og viser det lave tverrfallet i venstrekurven. Illustrasjonene i figur 10 er basert på SHTs målinger, og viser hvordan veiens tverrfall var de siste 120 meterne fram til betongbilens sluttposisjon.

*Figur 9: Tverrfallet (overhøyden) i betongbilens kjørefelt er mellom 1,5 og 0,7 % der sporavsetningene fra høyre hjulsett begynner. Foto: Statens vegvesen. Illustrasjon: SHT*

Oppmålinger utført på den aktuelle veistrekningen viste at veiens tverrfall var uheldig lavt, og at tverrfallet i tillegg falt med ca. 2 % over en kort strekning der velten startet. Kombinert med betongbilens krenkning, som følge av veiens fall i lengderetningen og

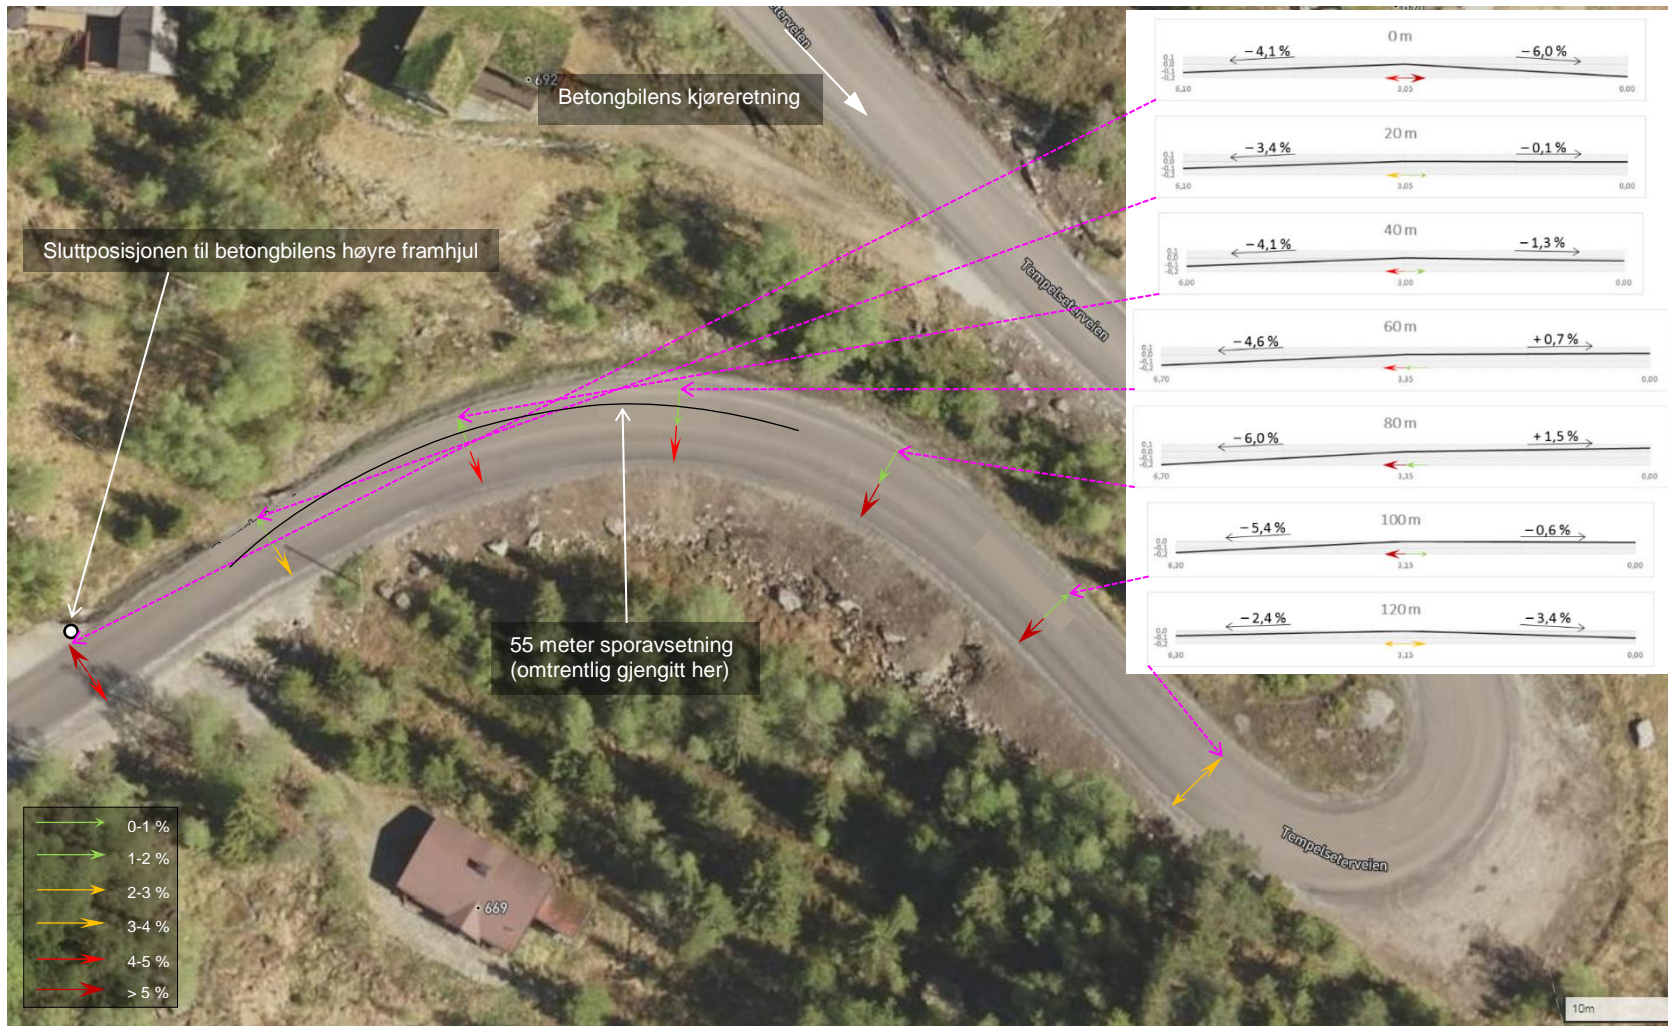
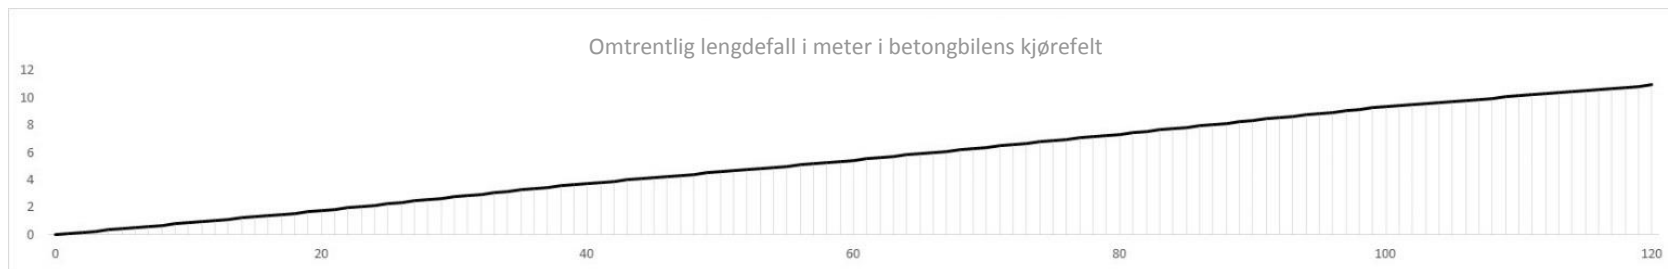
- Veiens lengdefall de siste 120 meterne varierte mellom 7,6 % og 10 %, og ved betongbilens sluttposisjon var lengdefallet 8,8 %.
- På høyre side av veien i betongbilens kjøreretning er tverrfallet i kurven på det meste 1,5 % innover (målt om lag 10 meter før sporavsetningene fra det høyre hjulsettet begynner). Her var det med andre ord en viss overhøyde og ensidig fall på veien. Ved 60 meter før betongbilens sluttposisjon er tverrfallet (overhøyden) mindre (0,7 %), og ved 40 meter har veien takfall med negativt fall utover (-1,3 %) i betongbilens kjørefelt.

Figur 10: Veiens tverrfall og lengdefall de siste 120 meterne fram til betongbilens sluttposisjon. Foto: kommuneart.no. Illustrasjon: SHT

hvordan sporavsetningene viser at kjøretøyet har fulgt venstrekurvens radius, mener SHT at det lave tverrfallet i venstrekurven og påfølgende endring fra ensidig fall til takfall kan ha medvirket til at betongbilen veltet.

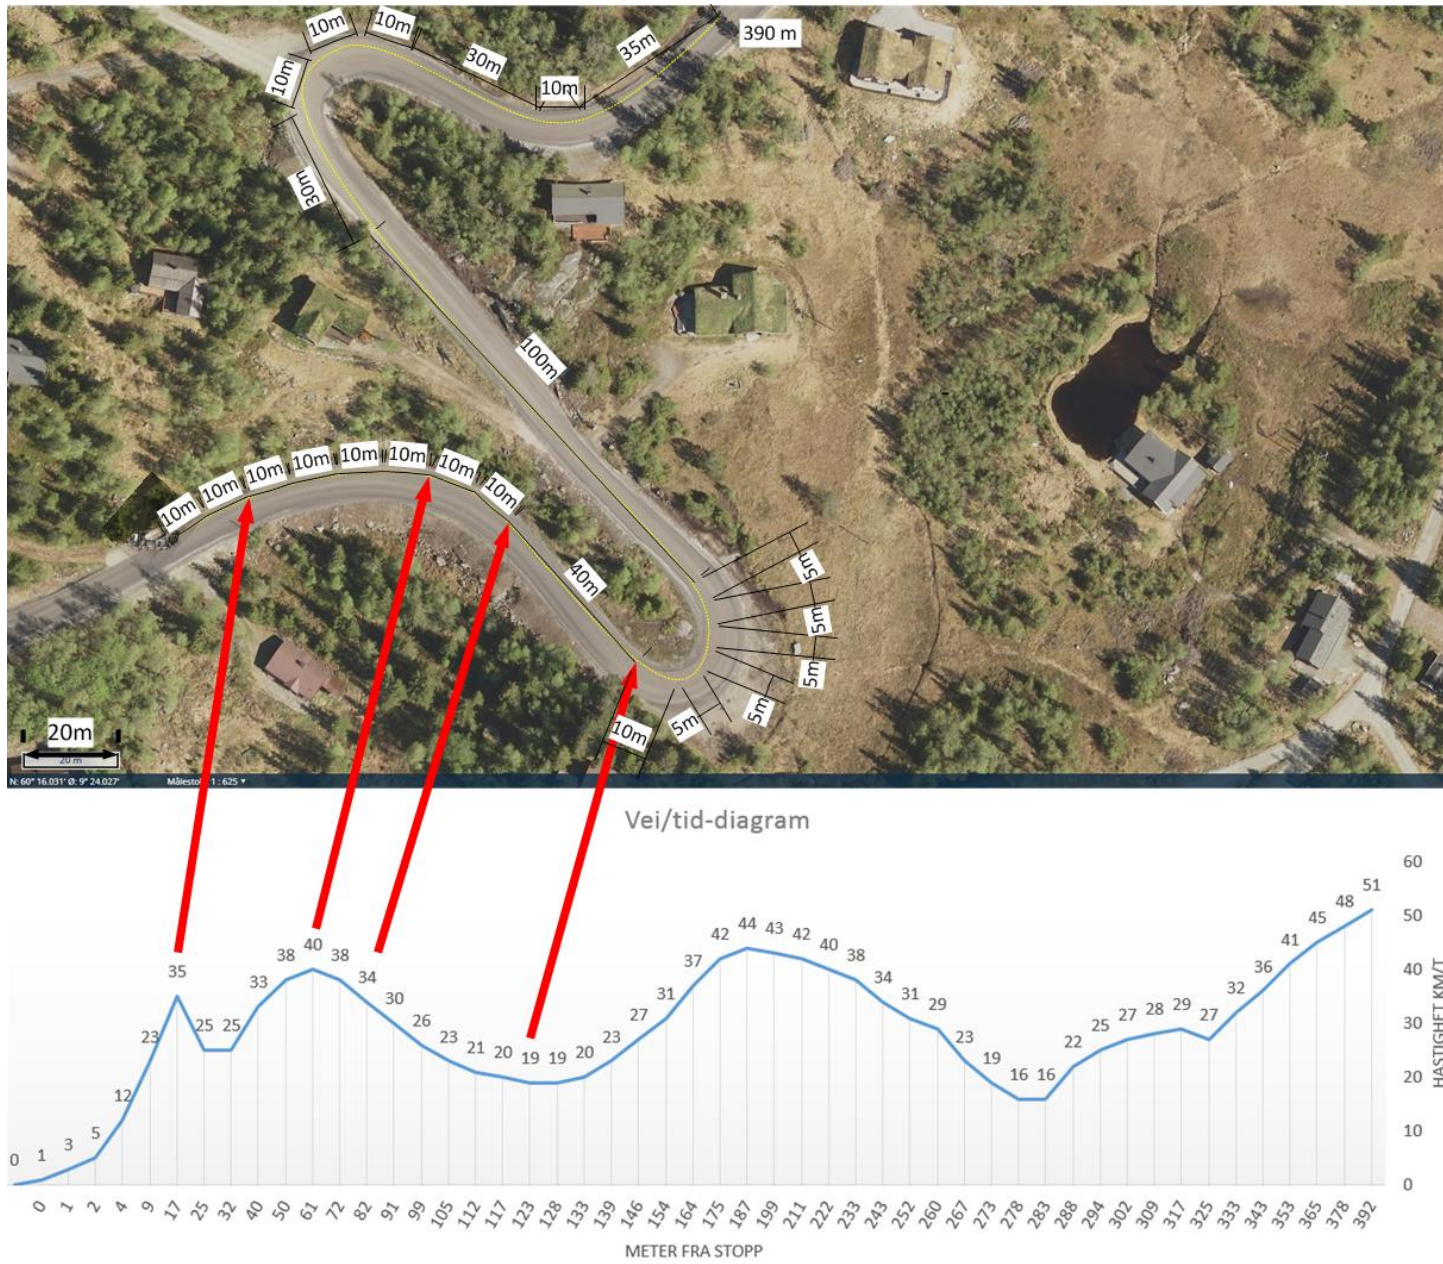
Nedlastet fartsskriverdata fra betongbilen viste at kjøretøyet holdt en fart på 19 km/t da den passerte en 180° høyrekurve lokalisert omtrent 120 meter før betongbilens sluttposisjon (betongbilens høyre bakhjul)<sup>3</sup>. Omtrent 60 meter før sluttposisjonen økte hastigheten til betongbilen til cirka 40 km/t, før den minsket til 25 km/t omtrent 32 meter før sluttposisjonen. Figur 11 viser betongbilens fartsutvikling på strekningen fram til betongbilens sluttposisjon.

Figur 11: Betongbilens hastighetsutvikling fram til stedet der ulykken inntraff. Kart: Kystinfo, Kystverket. Diagram: Fartsskriver AS. Illustrasjon: SHT

Fartsskriverdata viser at hastigheten økte fra 19 km/t til 40 km/t over en strekning på om lag 60 meter, fram til der sporavsetningene startet i inngangen til venstrekurven. I løpet av kun få sekunder minsket deretter hastigheten til 25 km/t, noe som indikerer at bremsene ble benyttet. Den siste fartsøkningen ved om lag 25 meter før betongbilens sluttposisjon antas å skyldes hjulspinn som følge av at betongbilens venstre hjulsett lettet fra bakken, og at betongbilens da var i ferd med å velte.

På grunnlag av beregninger av kritisk veltehastighet ser SHT det som sannsynlig at ulykken inntraff fordi betongbilens hadde for høy hastighet i forhold til kjøretøyets tyngdepunktshøyde i inngangen til venstrekurven.
