RAPPORT

JB 2019/09, Vei 2019/08

RAPPORT OM PLANOVERGANGSULYKKE PÅ BJØRÅNESET PLANOVERGANG, RØROSBANEN 29. NOVEMBER 2018

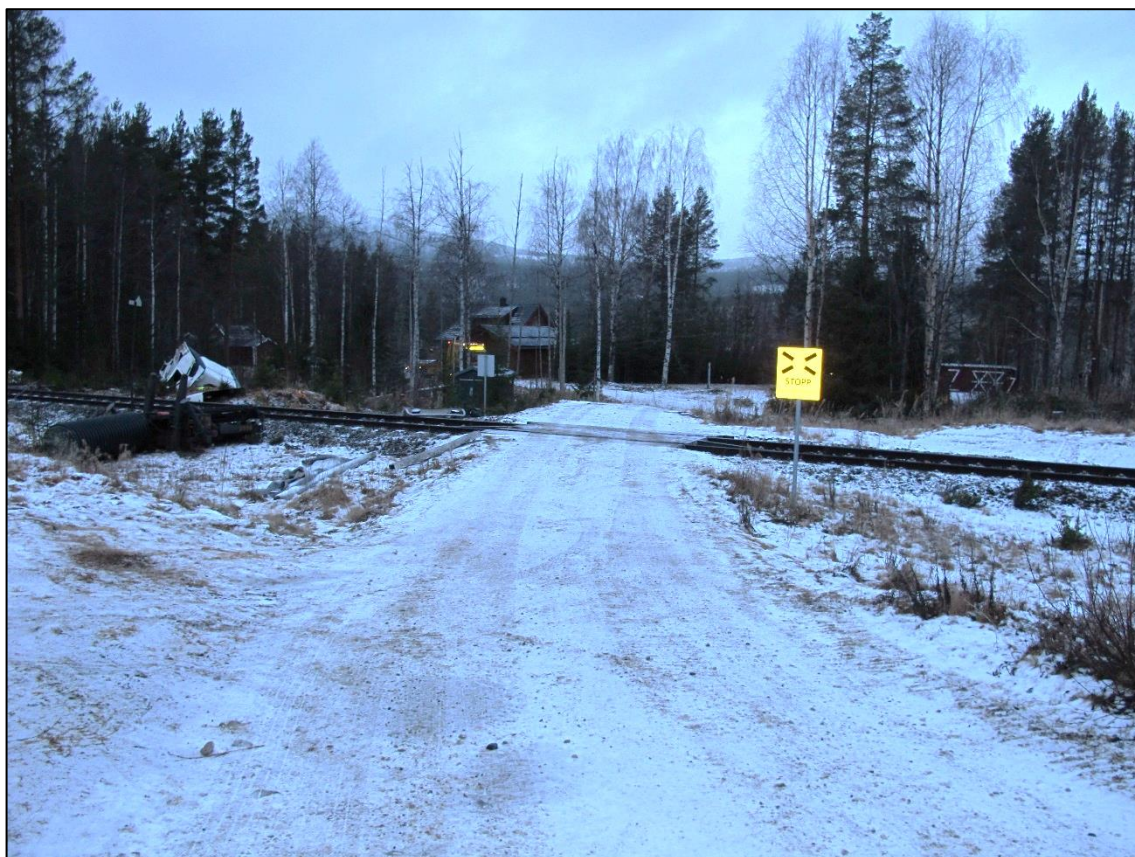
Figur 2: Bjøråneset planovergang med ulykkeslastebilen til venstre. Foto: SHT

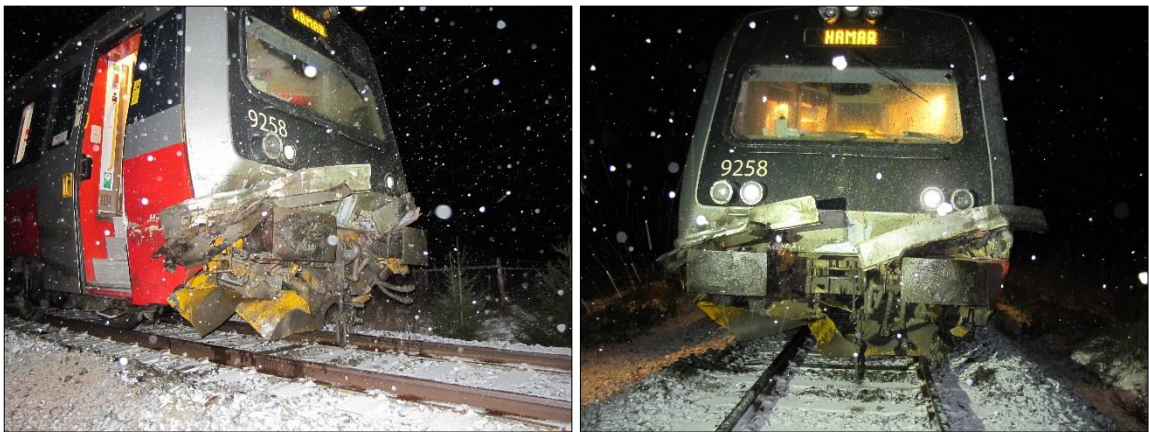
Toget var et enkelt motorvognsett type 92 nr. 9208. I sammenstøtet fikk toget skader i fronten og langs sidene. Det sporet også av med fremre hjulaksel. I sammenstøtet ble verktøy og en jekk kastet av lastebilen og inn i togsiden. Dette knuste tre sidevinduer i togkupeen på høyre side i fartsretning, og et vindu på venstre side i fartsretning (figur 4). Gjenstandene traff ikke seter med passasjerer, og dermed ble ingen truffet direkte.

Figur 3: Skader i fronten på toget. Foto: SHT

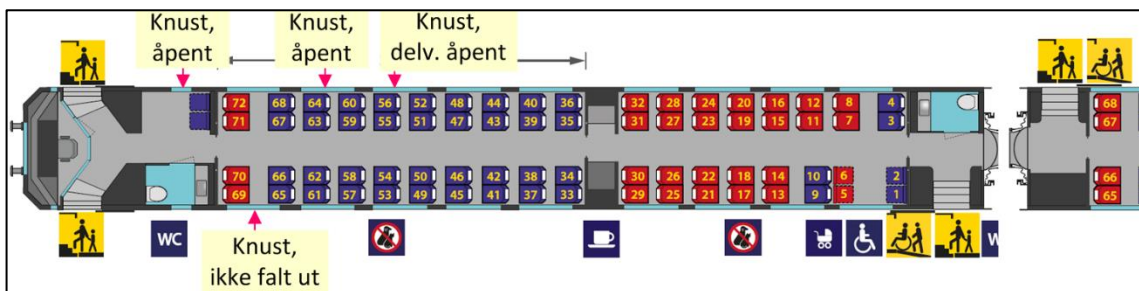
Figur 4: Viser hvor i toget det ble knust ruter som følge av løse gjenstander kastet av lastebilen i sammenstøtet. Illustrasjon: SHT

Etter sammenstøtet roterte lastebilen slik at flere tunge metallgjenstander ble kastet inn gjennom vinduene i persontoget. Tre passasjerer ble påført lettere skader. Vognen var tilnærmet full med passasjerer, og Havarikommisjonen mener at kun tilfeldigheter gjorde at ingen passasjerer ble alvorlig skadet eller omkom på grunn av gjenstandene som trengte inn i kupeen. I tillegg til at vinduer ble knust og front og togside skadet, sporet toget av med fremre hjulaksel.

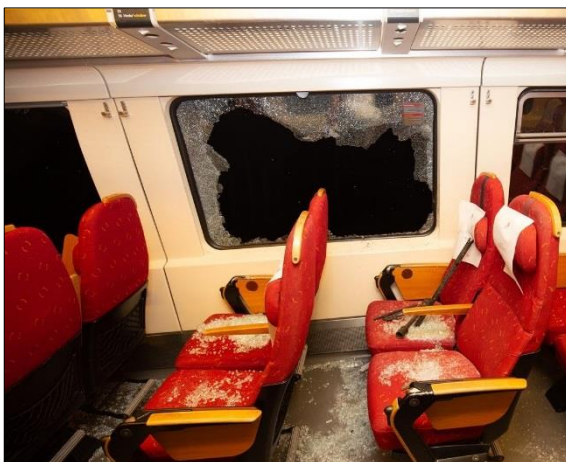
Figur 5: Verktøy knuste vinduet og havnet i sete 52. Foto: Politiet

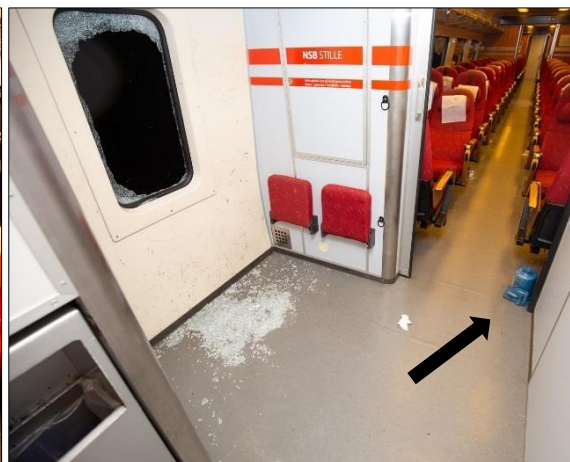
Figur 6: En jekk havnet i gangen foran ved WC. Foto: Politiet

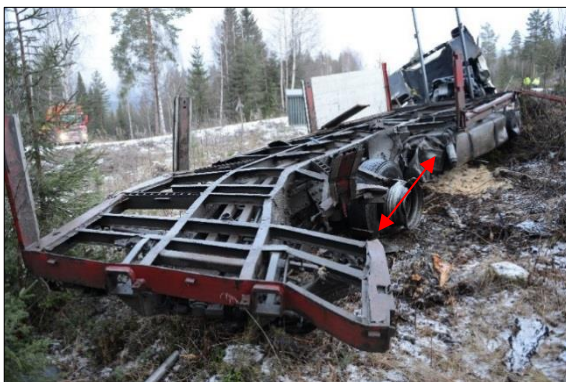
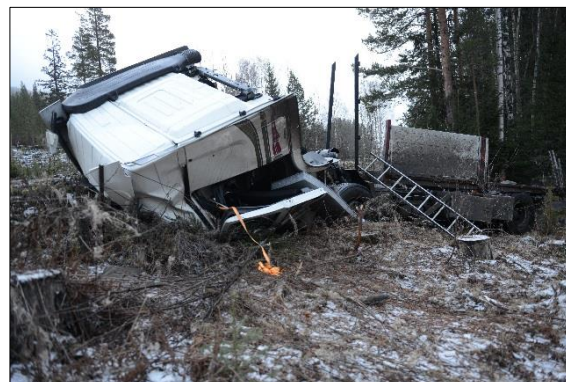
Lastebilen ble totalskadet i ulykken som figur 7 og figur 8 viser. Lastebilrammen ble bøyd kraftig i området ved andre og tredje aksling, og viser at toget traff i dette området. Tredje aksling og en bakmontert kran ble revet av i sammenstøtet med toget. Førerhytten ble revet løs fra bakre hyttefester og ble liggende i fremvippet posisjon da lastebilen stanset etter ulykken.

Figur 7: Skader på lastebilen. Toget traff i området som rød pil viser. Foto: SHT

Figur 8: Førerhytte. Foto: SHT

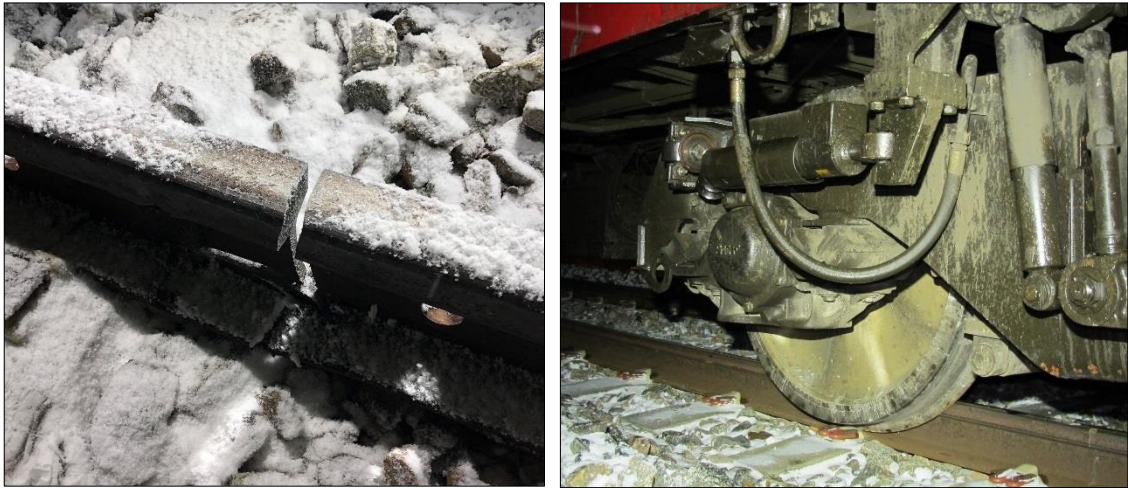
Det oppstod mindre skader på planovergangen og flere sviller. I tillegg forårsaket den avsporede akslingen flere skinnebrudd.

Figur 9: Skinnebrudd og avsporet hjul. Foto: SHT

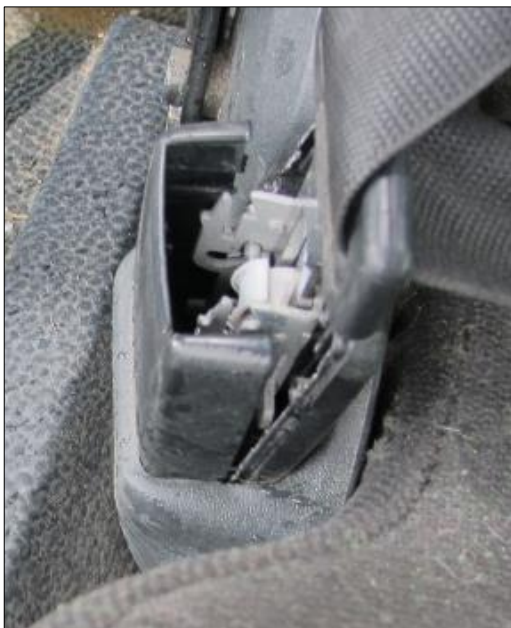
Føreren av lastebilen ble kastet ut av kjøretøyet og omkom i ulykken. Ved obduksjonen av lastebilføreren ble det ikke gjort funn som indikerer bilbeltebruk i kollisjonsøyeblikket. Obduksjonen viste at døden inntraff nærmest momentant som følge av omfattende skader påført i sammenstøtet. Bilbeltets låsmekanismer ble kontrollert. Det var noen skader som følge av kollisjonen, se figur 14, men det ble ikke funnet feil med sikkerhetsbeltesystemet.

Figur 14: Skadene på låsen til sikkerhetsbelte på førerplassen. Foto: SHT

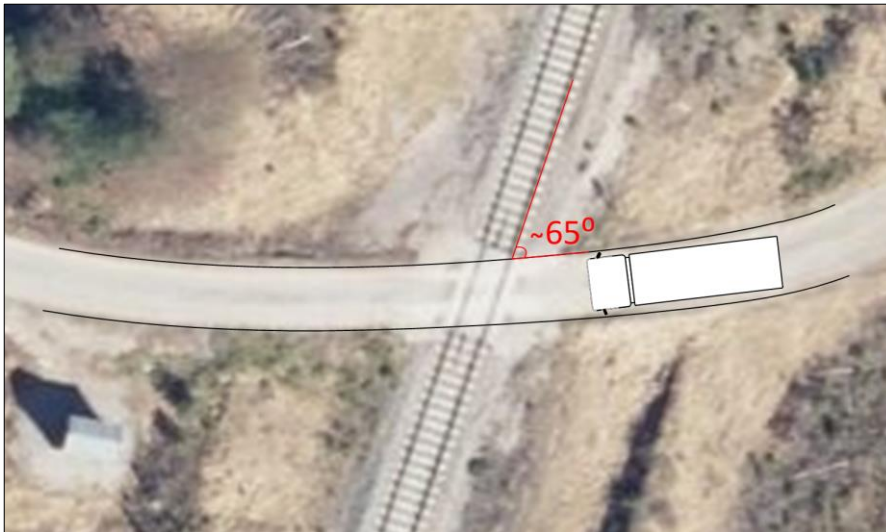
Bane NOR hadde registrert planovergangen med minste krysningsvinkel på «80-90°», og veiutformingen inn mot overgangen var oppgitt som «rett». Dette er ikke korrekt, og er tatt opp i kapittel 2.6.4.

Ut i fra oppmålinger av planovergangen har SHT funnet at vinkelen mellom kjøreveien og jernbanelinjen er ca. 65° . Oppmåling ved hjelp av flyfoto er vist i figur 20, og gir tilnærmet samme resultat.

Figur 20: Vinkelen mellom veien og jernbanelinjen. Foto: © Kartverket. Illustrasjon: SHT

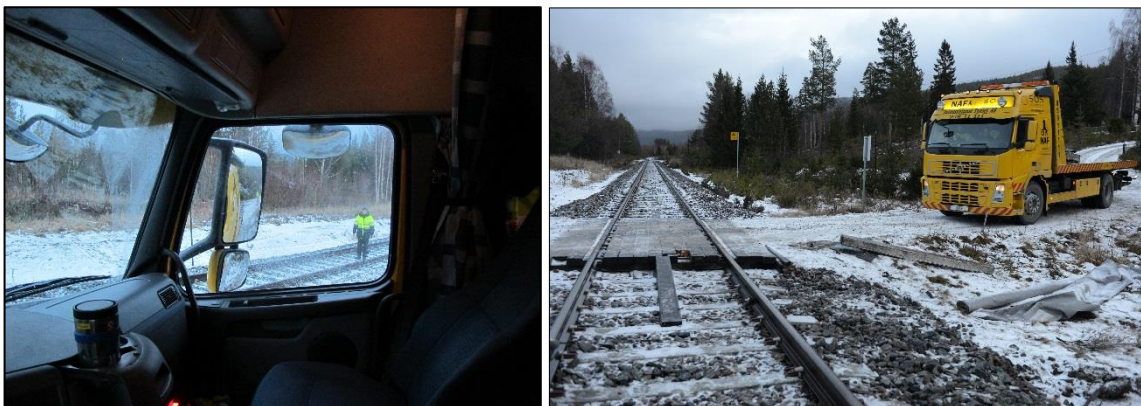
Dagen etter ulykken ble et større kjøretøy lånt for å få et inntrykk av sikten på stedet (figur 24). Det er mange variabler i en slik måling der øyeposisjon og vinkel kan gi store utslag, men Havarikommisjonen fant at:

Figur 24: Siktforhold ved Bjøråneset fra et større, sammenliknbart kjøretøy. Foto: SHT

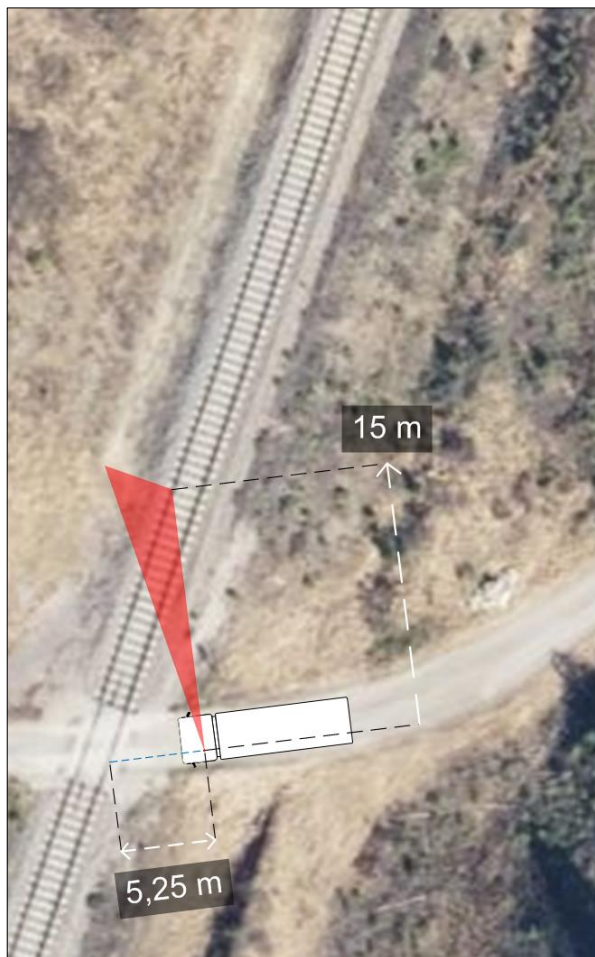
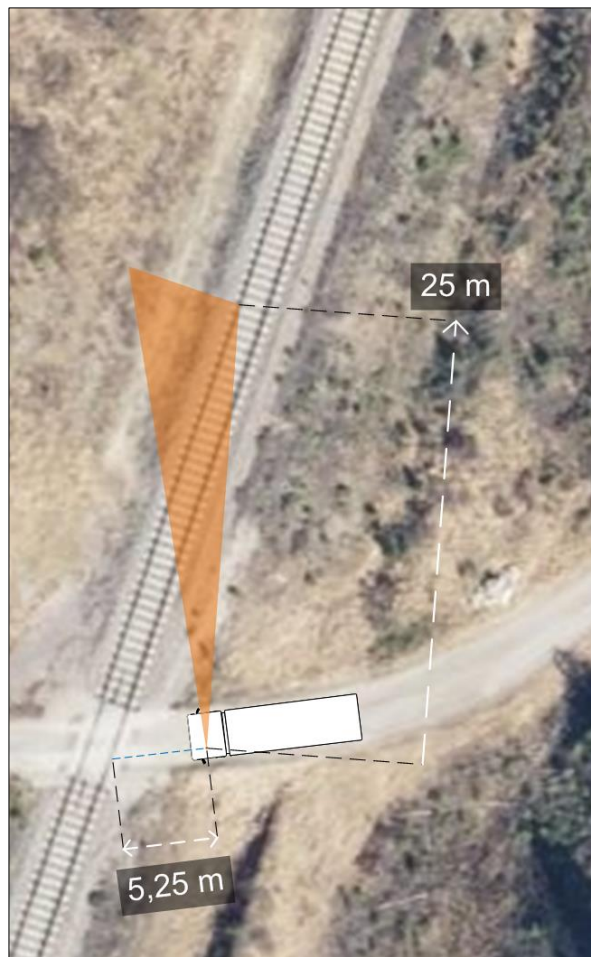
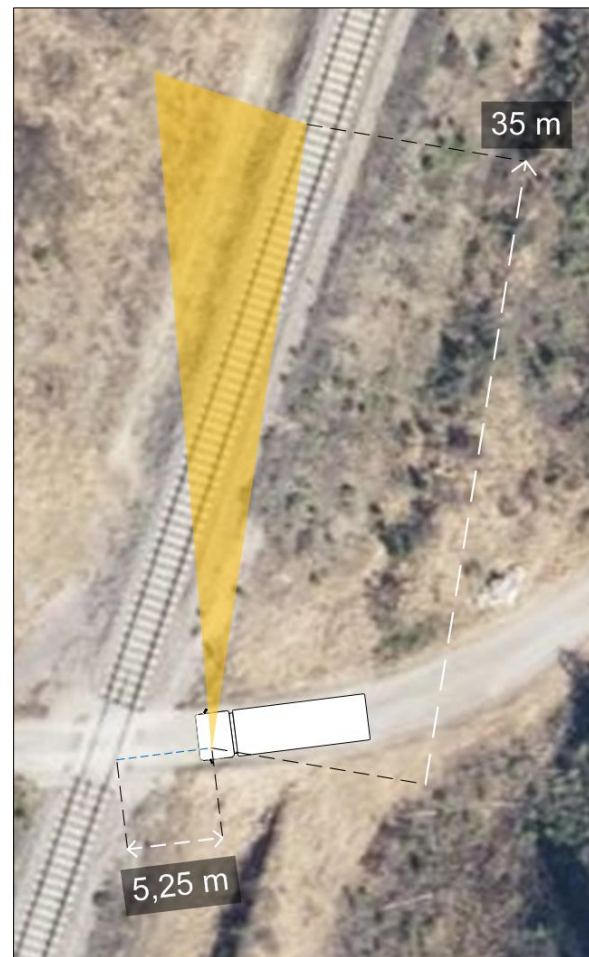
- I sittende, normal posisjon vil et tog bli synlig for lastebilføreren på ca. 15 meters avstand.
- I sittende, fremoverlent posisjon vil et tog bli synlig for lastebilføreren på ca. 25 meters avstand.
- I oppreist, fremoverlent posisjon vil et tog bli synlig for lastebilføreren på ca. 35 meters avstand.

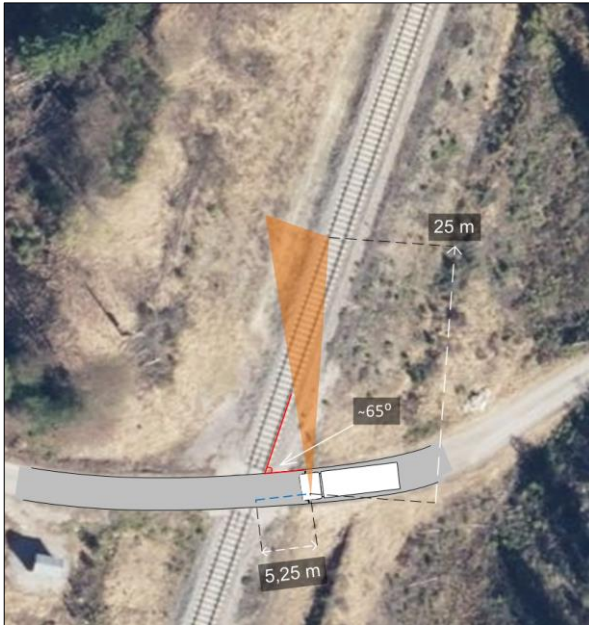
Havarikommisjonen mener denne ulykken er med på å belyse hvor kritisk en vinkel er for kjøretøys mulighet til å få tilstrekkelig sikt mot toget ved en planovergang. En vinkel som oppleves som «rett» for et mindre kjøretøy, vil avhengig av veiutformingen inn mot planovergangen kunne bli langt mindre for et stort kjøretøy.

Figur 30: Den målte vinkelen mellom kjøreveien og jernbanelinjen (ca. 65°), og siktlengden ved sittende fremoverlent posisjon (ca. 25 m, som vist i figur 11). Foto: © Kartverket. Illustrasjon: SHT

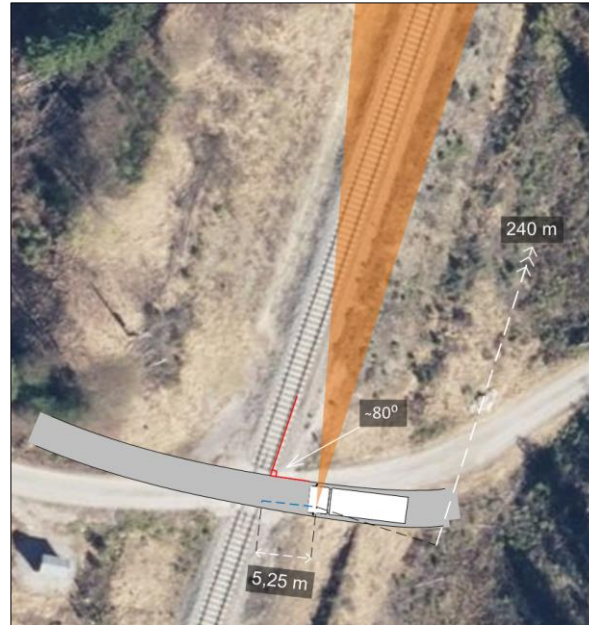
Figur 31: Vinkelen som trengs mellom kjøreveien og jernbanelinjen for at siktlengden ved sittende fremoverlent posisjon skal være ca. 240 m er ca. 80° . Foto: © Kartverket. Illustrasjon: SHT

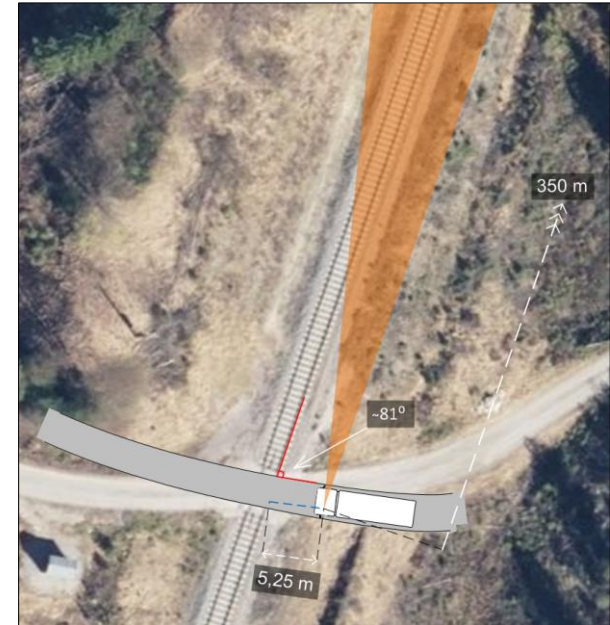
Figur 32: Vinkelen som trengs mellom kjøreveien og jernbanelinjen for at siktlengden ved sittende fremoverlent posisjon skal være ca. 350 m er ca. 81° . Foto: © Kartverket. Illustrasjon: SHT
