# RAPPORT

Vei 2019/09

## RAPPORT OM ALVORLIG TRAFIKKUHELL MED SLEPVOGN PÅ FV. 715, STORSTEINAN I TRONDHEIM 6. AUGUST 2018

## RAPPORT OM ALVORLIG TRAFIKKUHELL

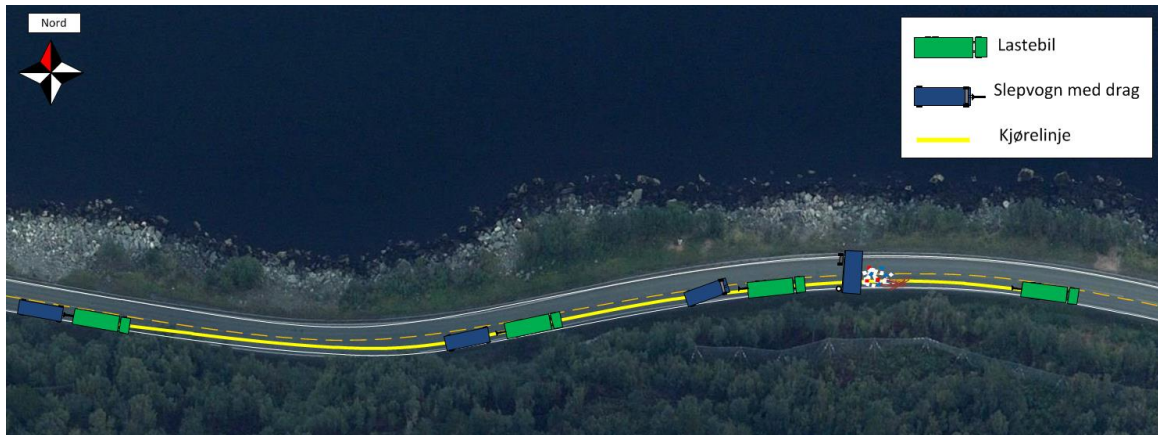
Slepvognen veltet på tvers over veibanen og skled langs siderekkverket på venstre side i motgående kjørefelt, se figur 2. Det var ingen kjøretøy i motsatt kjørefelt da trafikkuhellet skjedde, og heller ingen andre kjøretøy var innblandet i hendelsen.

Figur 2: Hendelsesforløp der slepvogn løsnet fra lastebilen og veltet. Illustrasjon: SHT/ © Kartverket

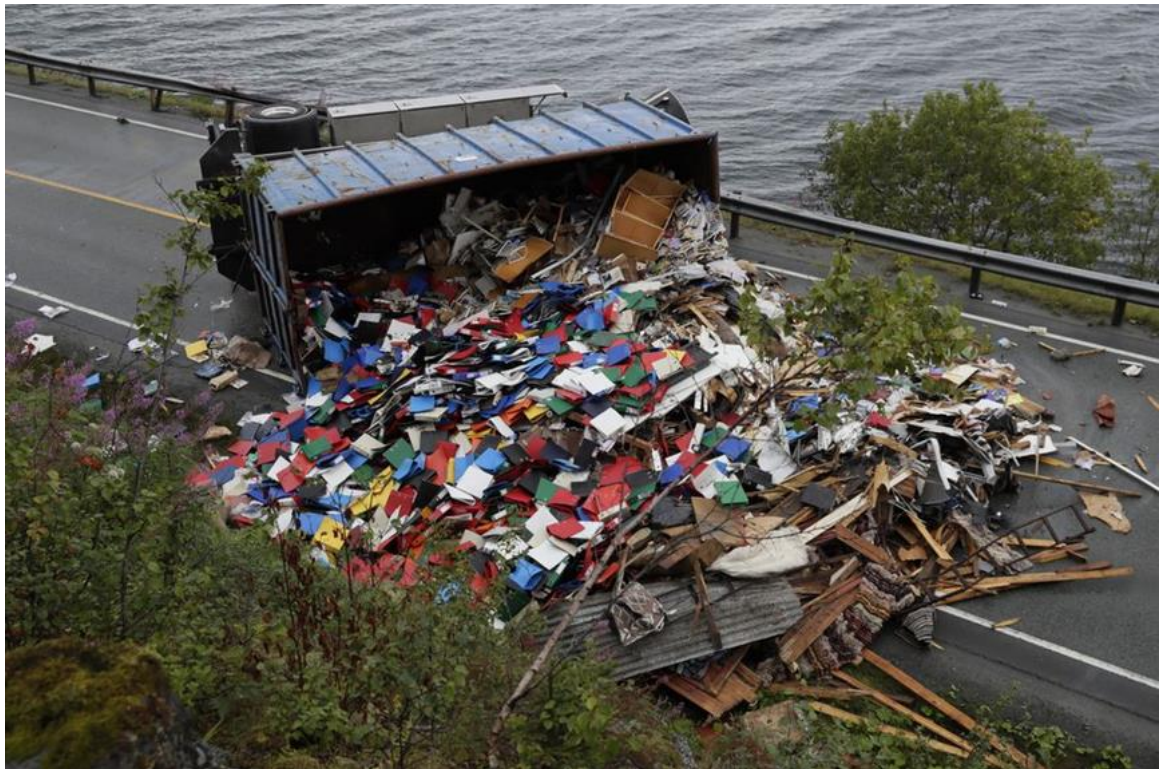
Den veltede slepvognen sperret fv. 715, se figur 3.

Figur 3: Hendelsesstedet og sluttposisjon til slepvognen. Foto: Politiet

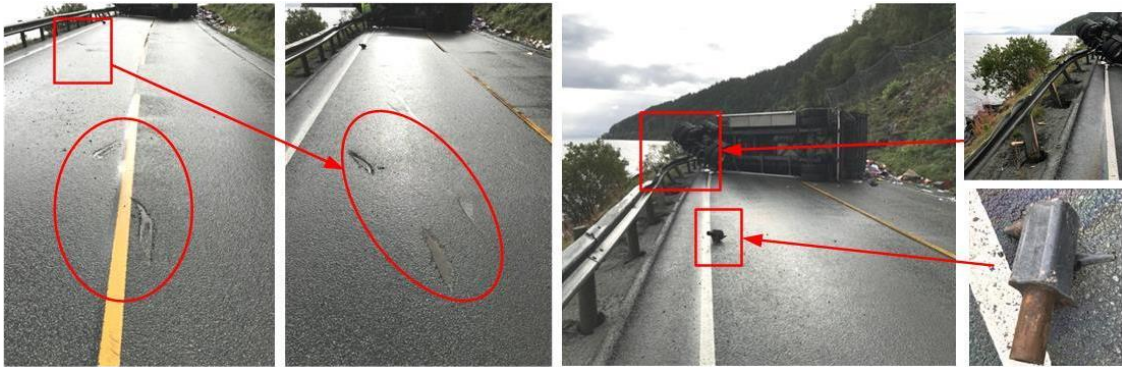
Skadene på infrastrukturen omfattet 10–15 meter ødelagt siderekkverk og noen skrapere i veibanen, se figur 4.

Figur 4: Skrapemerker i veibanen, deler fra tilhengeren og deformert siderekkeverk i venstre kjørefelt. Foto: Politiet

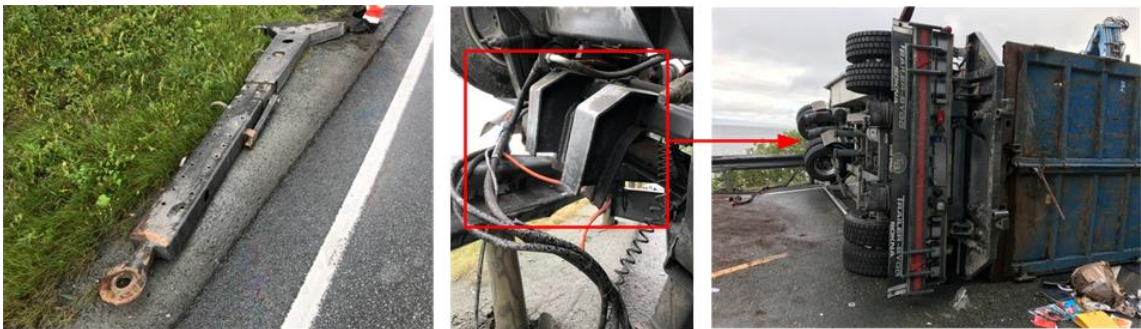
Etter uhellet hang hoveddelen av tilhengerdraget fortsatt fast i tilhengerfestet på lastebilen. Politiet dokumenterte brudd i braketter på tilhengerdraget på hendelsesstedet, og disse hang fast i slepvognens første aksel, se figur 5. Etter hendelsen løsnet føreren hoveddelen av tilhengerdraget fra lastebilens tilhengerfeste og la denne i veikanten, se figur 5.

Figur 5: Hoveddelen av tilhengerdraget (t.v.) og tilhørende braketter hengende igjen i første aksling (midten) på den veltede slepvognen. Foto: Politiet

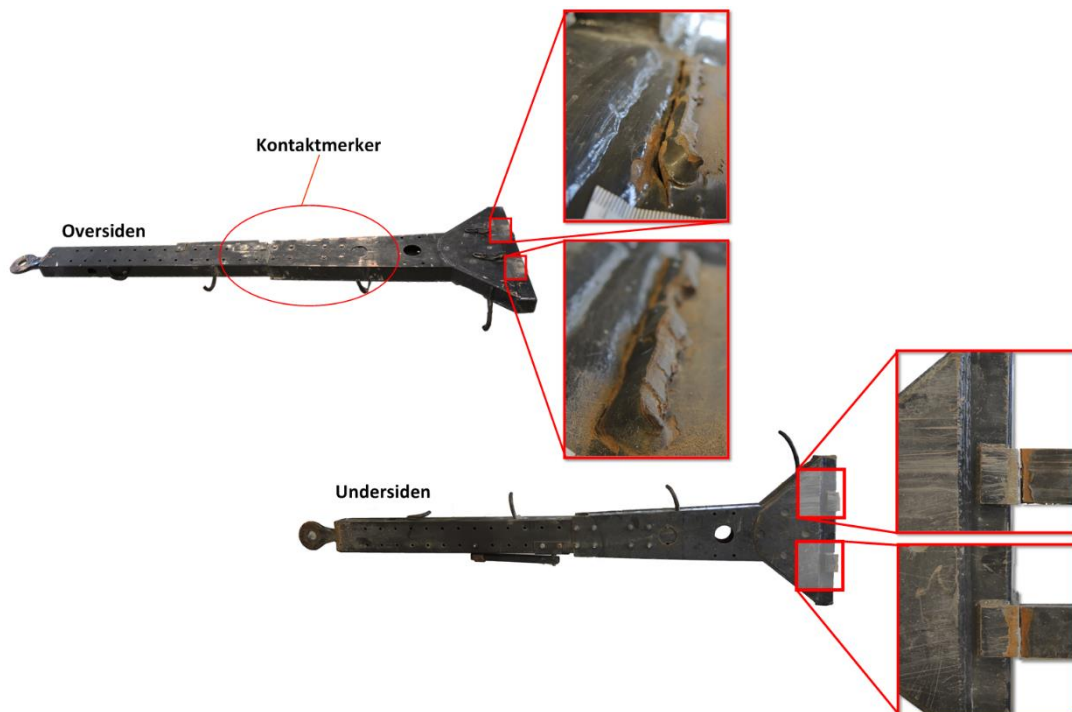
Det nedvinklede tilhengerdraget muliggjorde lasting og lossing av krokcontainere mellom lastebil og slepvogn. Tilhengerdraget var sammensatt av flere komponenter, og det var i festepunktene tilhengerdraget sviktet. Bruddflatene var like ved eller i de sveiste forbindelsene (kilsveiser). Figur 8 viser de forskjellige bruddflatene på tilhengerdraget. Tilhengerdraget var også noe nedbøyd på midten, og SHT observerte kontaktmerker på oversiden av draget. SHT har ikke kunnet verifisere om denne nedbøyningen er en følge av feil bruk ved lasting eller lossing av containere mellom lastebilen og slepvognen, eller om nedbøyningen har oppstått i forbindelse med selve trafikkuhellet.

Figur 8: Tilhengerdraget sett fra oversiden og undersiden med tilhørende bruddsoner. Foto og illustrasjon: SHT

Bruddet i tilhengerdraget oppsto i sammenføyningene mellom den nye braketten produsert av Bevola AS i Danmark og innfestningen til det endrede tilhengerdraget fra TRAKO. Sammenføyningene bestod av kilsveiser, og sveisearbeidet var mangelfullt utført.

- b) Bruddet i tilhengerdraget oppsto som følge av mangelfullt utførte kilsveiser mellom den påsveisede braketten og innfestningen til det endrede tilhengerdraget. Den aktuelle metoden har vært vanlig å benytte for ombygging av tilhengerdrag i Norge.

Tilhengerfabrikant har foretatt nye beregninger av styrken til tilhengerdraget. Fabrikanten har også utført utbedringer og forsterkninger av totalt åtte tilhengerdrag som var av samme typen som draget involvert i trafikkuhellet.

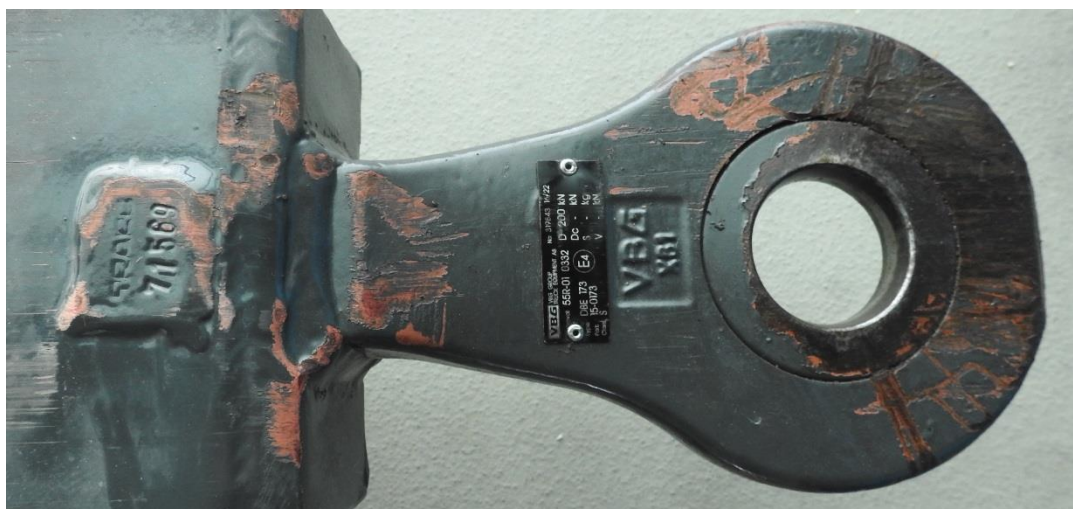
Søknaden inneholdt også tilleggsdokumentasjon som viste at tilhengerdraget var produsert av TRAKO. Tilhengerdraget var av typen «Drag 2007», med tilhørende merkinger på draget. Det ble oppgitt at tilhengerdraget tilfredsstilte gjeldende kravområde 50A i vedlegg 1 til bilforskriften, hvor det henvises til ECE-regulativ 55.01. Av dokumentasjonen fremgår det at tilhengerdraget var e-typegodkjent, og D-verdien for tilhengerdraget var oppgitt til 179 kN. Denne D-verdien var lavere enn D-verdien for trekkøyet som var 200 kN, se figur 9.

Figur 9: Enden av tilhengerdraget med identifikasjonsnummer fra tilhengerdragfabrikanten TRAKO, og identifikasjonsplate fra produsent av trekkøyet VBG. Foto: SHT

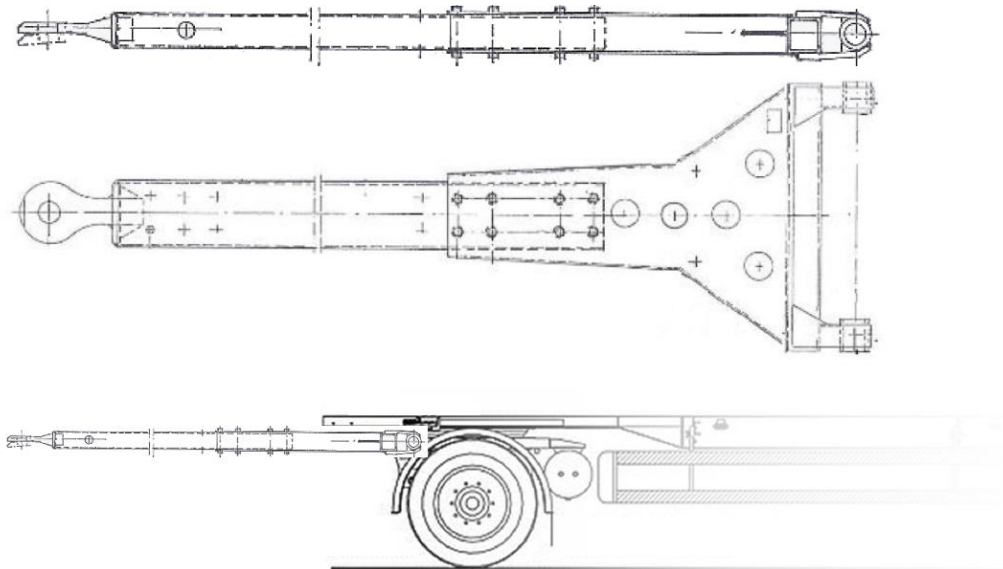
Figur 10 viser illustrasjon av det originale tilhengerdraget til TRAKO «Drag 2007» tilkoblet slepvognen. Figur 11 viser illustrasjon av det ombygde tilhengerdraget til TRAKO «Drag 2007» med påsveisede bussinger og braketter.

Figur 10: Tilhengerdraget som ble dokumentert for Statens vegvesen ved søknad om registrering. Illustrasjon: SHT

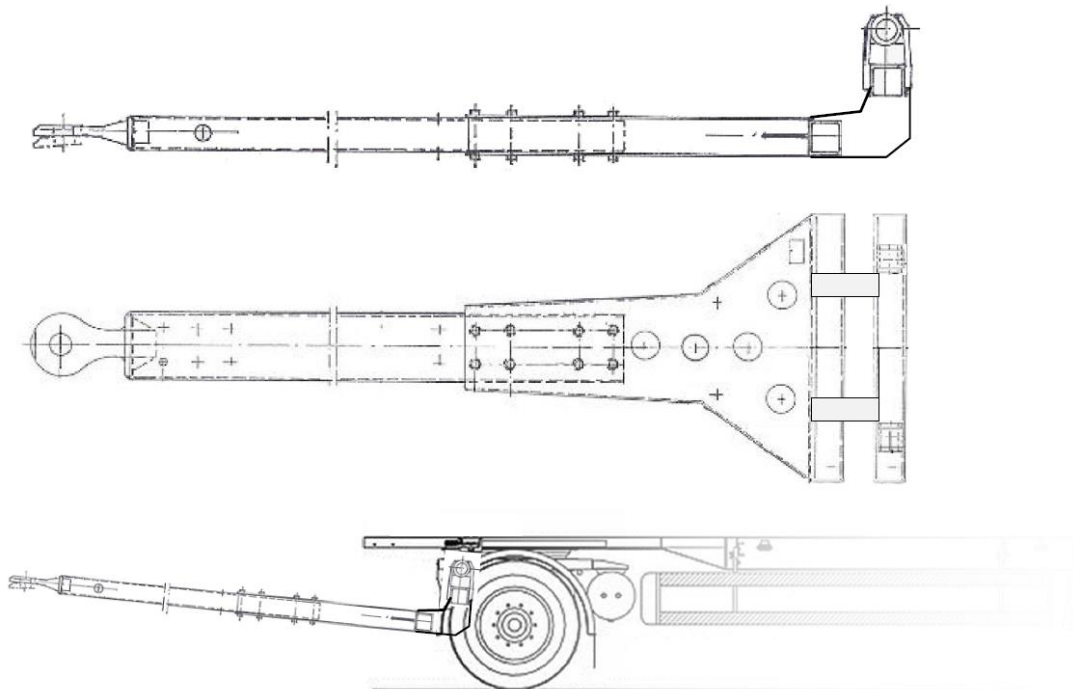
Figur 11: Tilhengerdrag som var montert på slepvognen på godkjenningstidspunktet 4. desember 2017. Illustrasjon: SHT

Tidlig i undersøkelsen avdekket SHT et avvik mellom det dokumenterte og det installerte tilhengerhengerdraget på slepvognen. På bakgrunn av dette sendte SHT, den 13. september 2018, et varsel om sikkerhetskritiske forhold til Statens vegvesen, se vedlegg 1 i rapporten. Følgende siteres:
