RAPPORT

Vei 2020/01

RAPPORT OM PÅKJØRINGSULYKKE I NESBYEN 19. NOVEMBER 2018

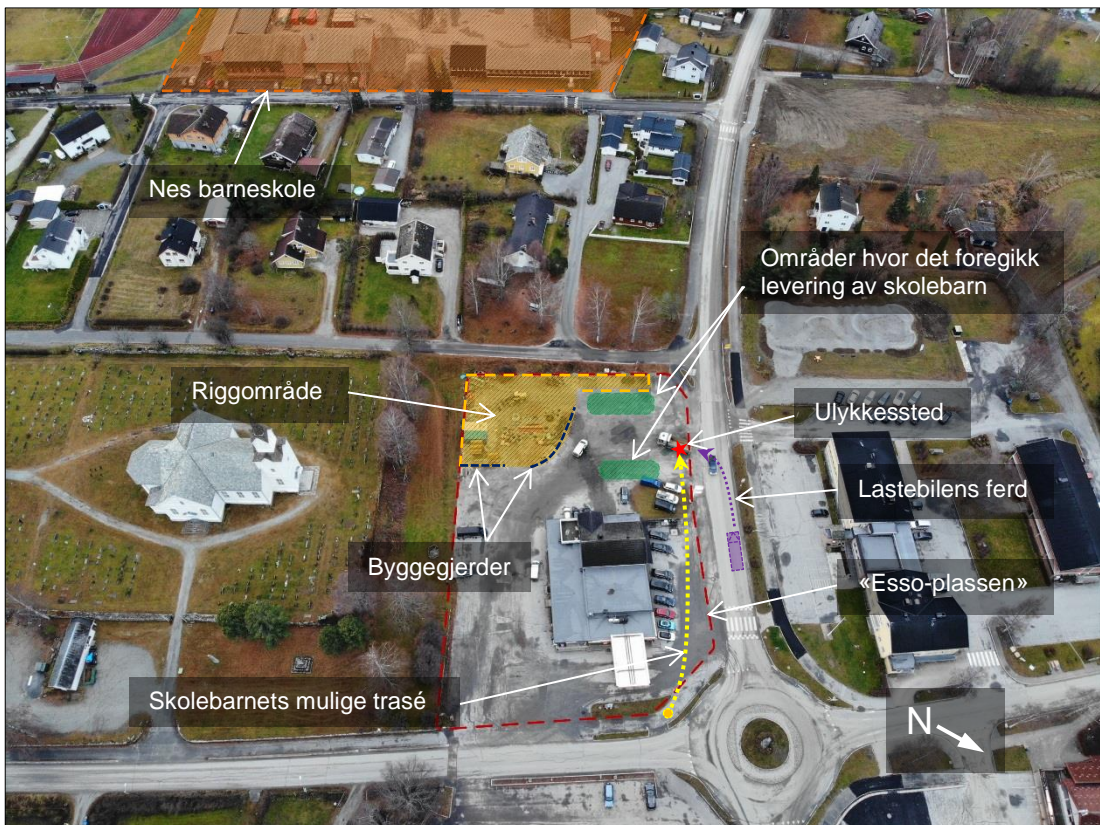
Ulykken skjedde i den sørligste avkjørselen til «Esso-plassen», som ligger på eiendommen med adresse Rukkedalsvegen 49, og som eies og disponeres av Nes kommune. Figur 1 viser ulykkesstedet sett ovenfra.

Figur 1: «Esso-plassen», ulykkesstedet, riggområdet, Nes barneskole og områder for levering av skoleelever sett ovenfra. Foto: Politiet. Illustrasjon: SHT

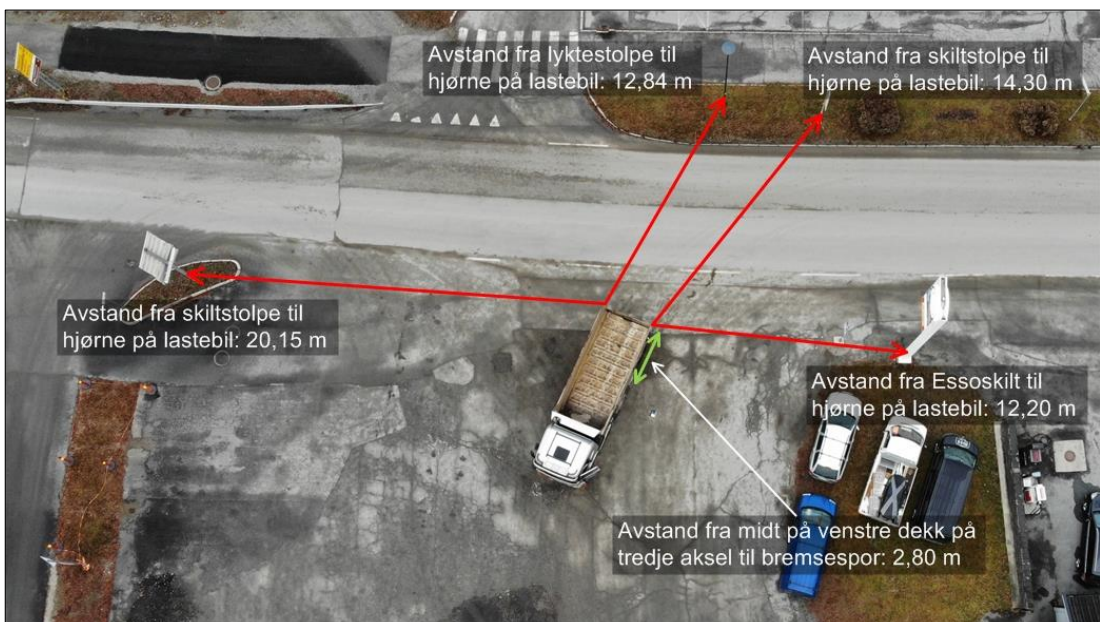
Politiet gjorde oppmålinger av blant annet lastebilens sluttposisjon i forhold til fire referansepunkt på stedet, samt avstanden fra midt på det venstre dekk på lastebilens tredje aksel til der bremsespor sluttet. Se figur 2.

Figur 2: Lastebilens sluttposisjon. Foto og måltall: Politiet. Illustrasjon: SHT

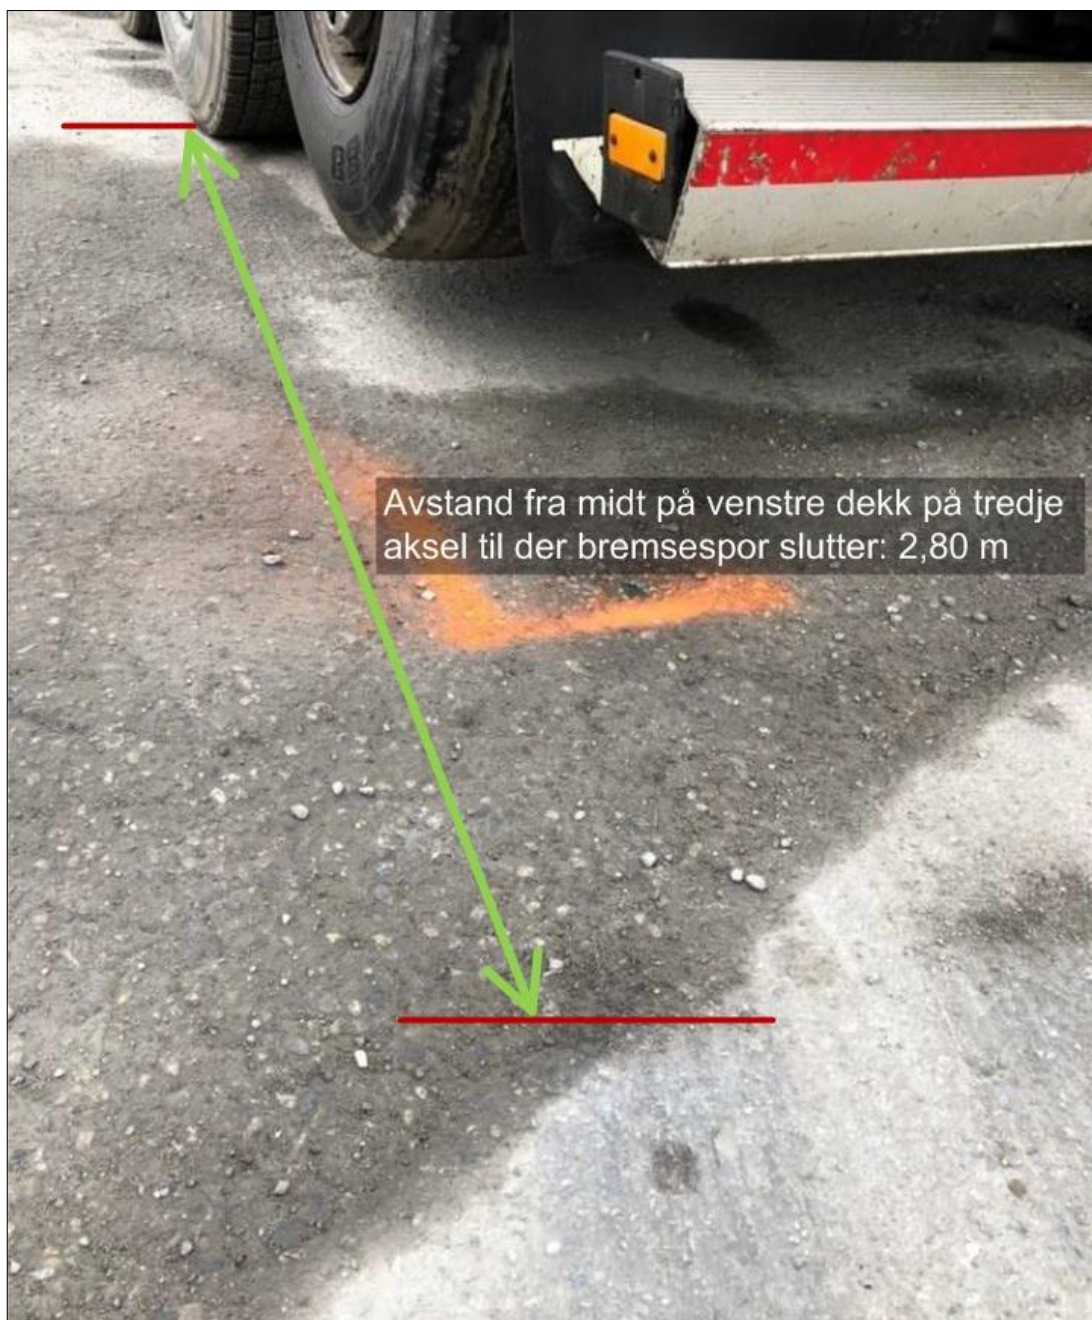
Avstanden fra midt på det venstre dekket på lastebilens tredje aksel til der bremsesporet sluttet var 2,8 m. Se figur 3.

Figur 3: Brakesporene. Foto og måltall: Politiet. Illustrasjon: SHT

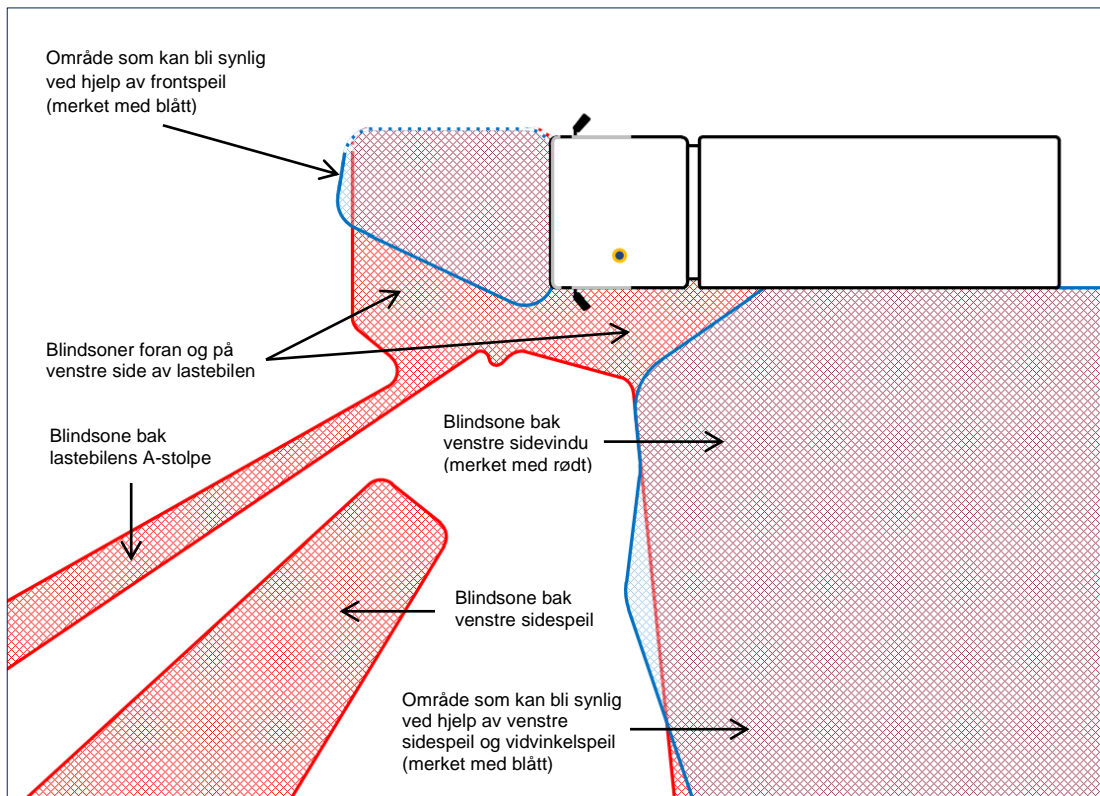
Figur 4 viser typiske blindsoner foran og på venstre side av en lastebil, som en 140 cm høy person vil bli skjult innenfor, samt områdene som kan gjøres synlige ved maksimal utnyttelse av side-, vidvinkel- og frontspeil.

Figur 4: Typiske blindsoner foran og på venstre side av en lastebil er vist med rødt. Typiske områder som kan gjøres synlige ved hjelp av side-, vidvinkel- og frontspeil er vist med blått. Illustrasjon: SHT

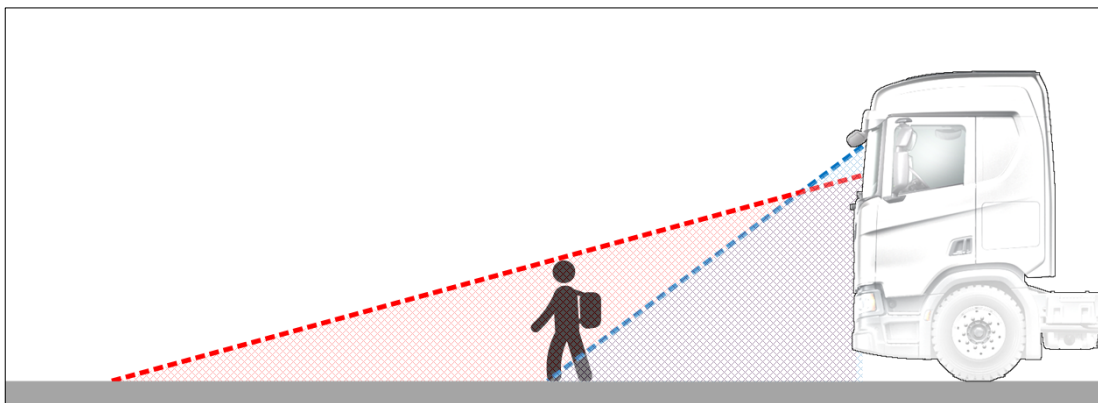
Figur 5 illustrerer hvordan en person på 140 cm kan skjules i blindsonen foran en lastebil, og hvordan personen samtidig kan bli synlig i lastebilens frontspeil.

Figur 5: Det røde feltet viser hva som skjules i blindsonen foran en lastebil. Det blå feltet viser området som kan gjøres synlig ved hjelp av den samme lastebilens frontspeil. Personen er 140 cm. Illustrasjon: SHT

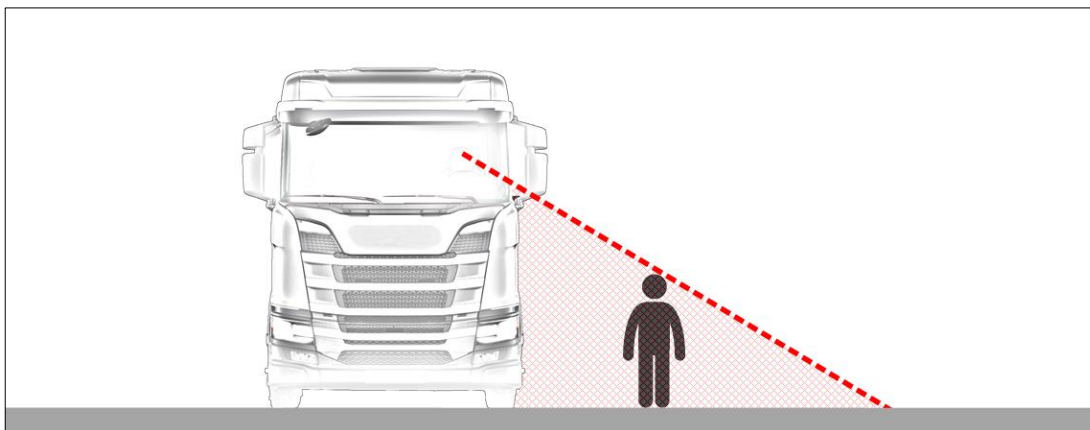
Figur 6 illustrerer hvordan en person på 140 cm kan skjules i blindsonen under venstre sidevindu på en lastebil.

Figur 6: Det røde feltet viser hva som skjules i blindsonen under venstre sidevindu på en lastebil. Personen er 140 cm. Illustrasjon: SHT

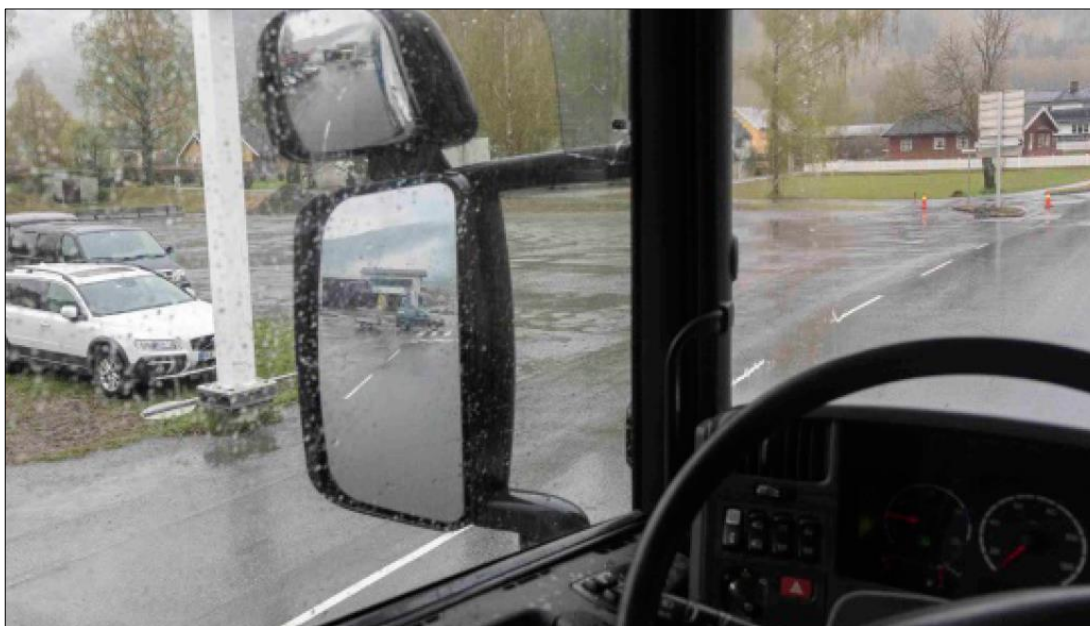
Politiets vurdering av rekonstruksjonen var at skolebarnet kan ha havnet i lastebilens blindsoner, samt bak Esso-skiltstolpen i begynnelsen av avkjørselen, og at lastebilføreren dermed kan ha hatt utfordringer med å få øye på barnet i tiden før ulykken.

Figur 7 viser hvordan utsikten kan ha vært for lastebilføreren like før eller idet han begynte å svinge inn på «Esso-plassen», sett fra en lastebil av samme type som ulykkesbilen.

Figur 7: Utsikt mot ulykkesstedet sett fra førerplassen i en lastebil brukt under politiets rekonstruksjon av ulykken. Foto: Politiet

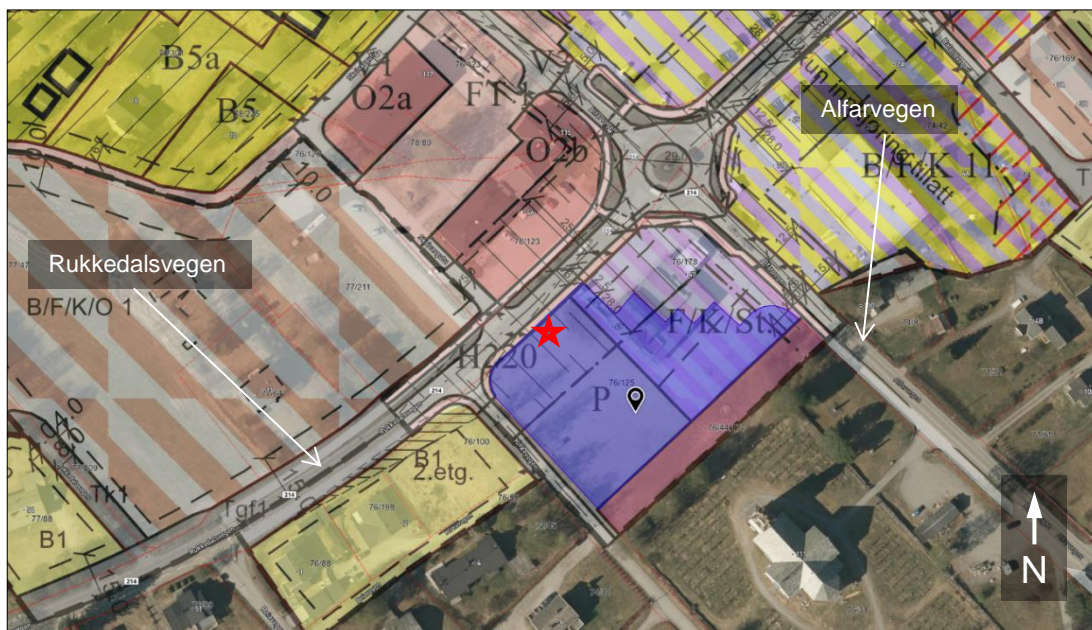
«Esso-plassen» består av to eiendommer, som begge eies av Nes kommune. Ulykken skjedde på den sørligste av disse to, som i detaljreguleringsplanen Del av Nesbyen sentrum (Nes kommune, 2016) er regulert til «*Parkeringsplasser med bestemmelser*». Detaljreguleringsplanen ble første gang vedtatt av kommunestyret 8. september 2011 og siste gang vedtatt endret 21. juni 2016. Denne eiendommen er uthevet i blått i figur 8 og har et areal på ca. 3,7 dekar.

Figur 8: Utsnitt av Reguleringsplan for deler av Nesbyen sentrum (Kvartal A), med eiendommen der ulykken skjedde uthevet i blått. Den røde stjernen er plassert omtrent der ulykken skjedde. Foto: Kommunekart.com. Illustrasjon: SHT

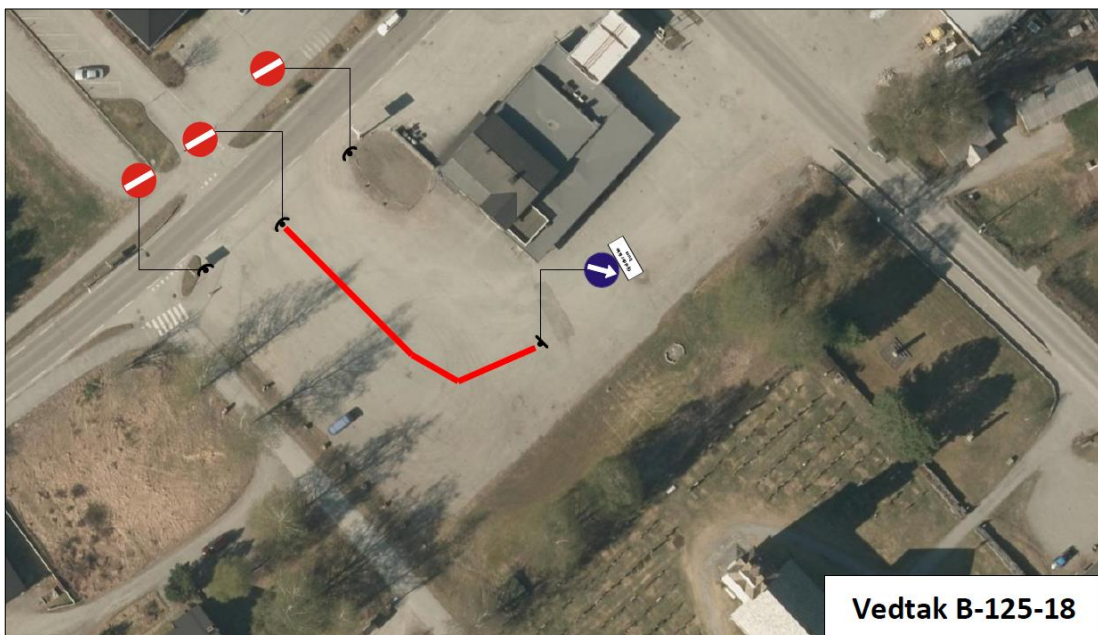
Figur 11: Skiltplan tilhørende Statens vegvesens vedtak om skilting av «Esso-plassen». Illustrasjon: Statens vegvesen

I etterkant av ulykken ble det, etter ønske fra Nes kommune og med politiets samtykke, satt opp skilt i tråd med følgende vedtak fattet av regionvegkontoret (se også figur 11):

Det skal være forbudt å kjøre inn til Esso-tomta fra fv.214 i Nesbyen. Forbudet skal vises med skilt 302 «Innkjøring forbudt». Plassen skal i tillegg deles opp og reguleres med skilt 404 «Påbudt kjørefelt» med underskilt 808 «Gjelder ikke buss». Skiltplassering er vist på vedlagte skiltplan merket B-125-18 (Statens vegvesen, 2018, side 1).

Riggområdet på «Esso-plassen» ble i tillegg avviklet og fjernet etter ulykken.

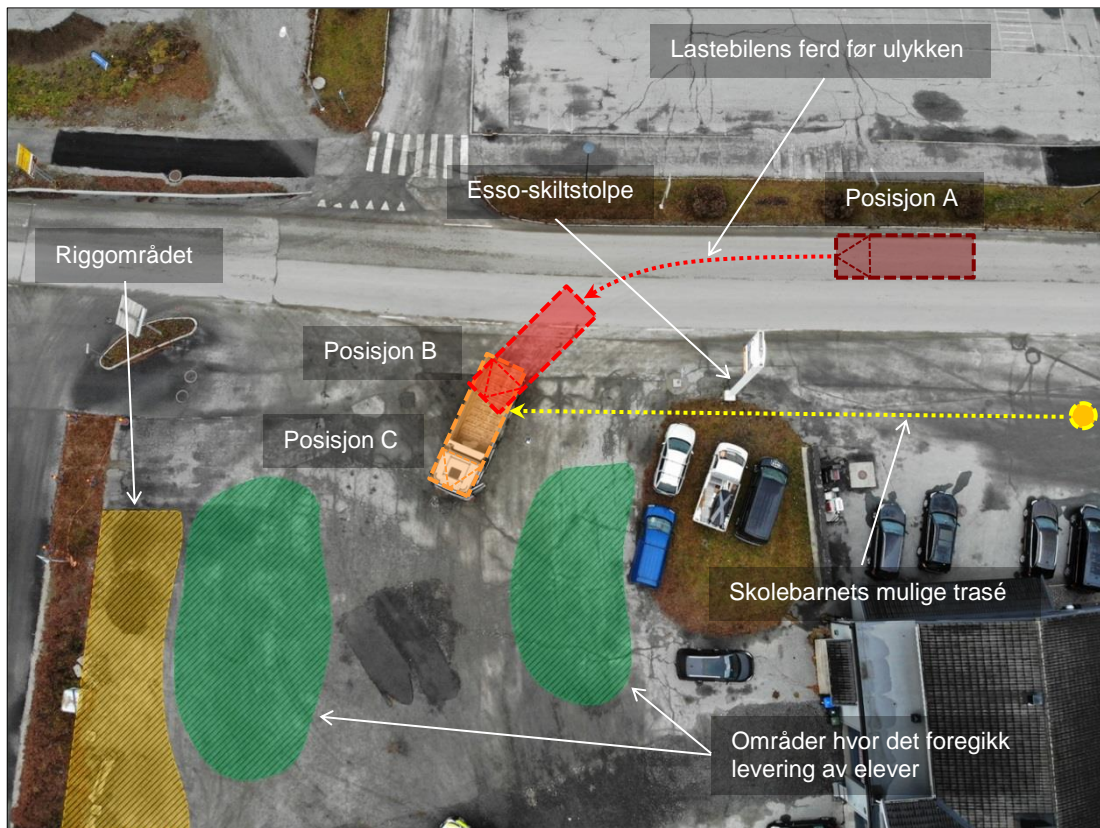
Figur 12 viser hvordan lastebilen og skolebarnet kan ha beveget seg i samme retning langs Rukkedalsvegen i sekundene før ulykken. Posisjon A viser lastebilens sannsynlige plassering på fylkesveien før den svingte inn mot «Esso-plassen». Posisjon B viser hvor lastebilen etter SHTs vurdering omtrent må ha befunnet seg da den traff barnet. Posisjon C viser hvor lastebilen til slutt endte opp etter sammenstøtet.

Basert på vitneforklaringer og spor på stedet mener SHT det er sannsynlig at skolebarnet først ble påkjørt av lastebilens fremre venstre hjørne, og at barnet deretter mistet balansen, falt bakover og fikk beina overkjørt av lastebilens venstre framhjul.

Figur 12: Lastebilens ferd og skolebarnets mulige trasé før ulykken. Foto: Politiet. Illustrasjon: SHT

Undersøkelsen har vist at det var flere sikthindre skolebarnet kan ha blitt skjult bak før ulykken skjedde, som lastebilens A-stolpe og venstre sidespeil, samt Esso-skiltstolpen i begynnelsen av avkjørselen inn til «Esso-plassen». SHTs vurdering er at kombinasjonen av barnets lave høyde og barnets hastighet i forhold til lastebilens kan ha ført til at barnet havnet bak disse sikthindrene og i lastebilens blindsoner i sekundene før ulykken.
