RAPPORT

Vei 2020/03

RAPPORT OM UTFORKJØRINGSULYKKE PÅ FV. 465 VESTERDALSVEGEN I KVINESDAL 14. JULI 2019

Dato og tidspunkt:	14. juli 2019 kl.1230
Ulykkessted:	Vesterdalsvegen, Øvre Omland i Kvinesdal, Agder fylke
Vegnr, hovedparsell (hp), km:	Fv 465, hp 06 km 07096
Ulykkestype:	Utforkjøringsulykke
Kjøretøytype og kombinasjon:	MAN TGM 13.290 4x4 BL, 2017-modell
Type transport:	Brannbil i utrykning

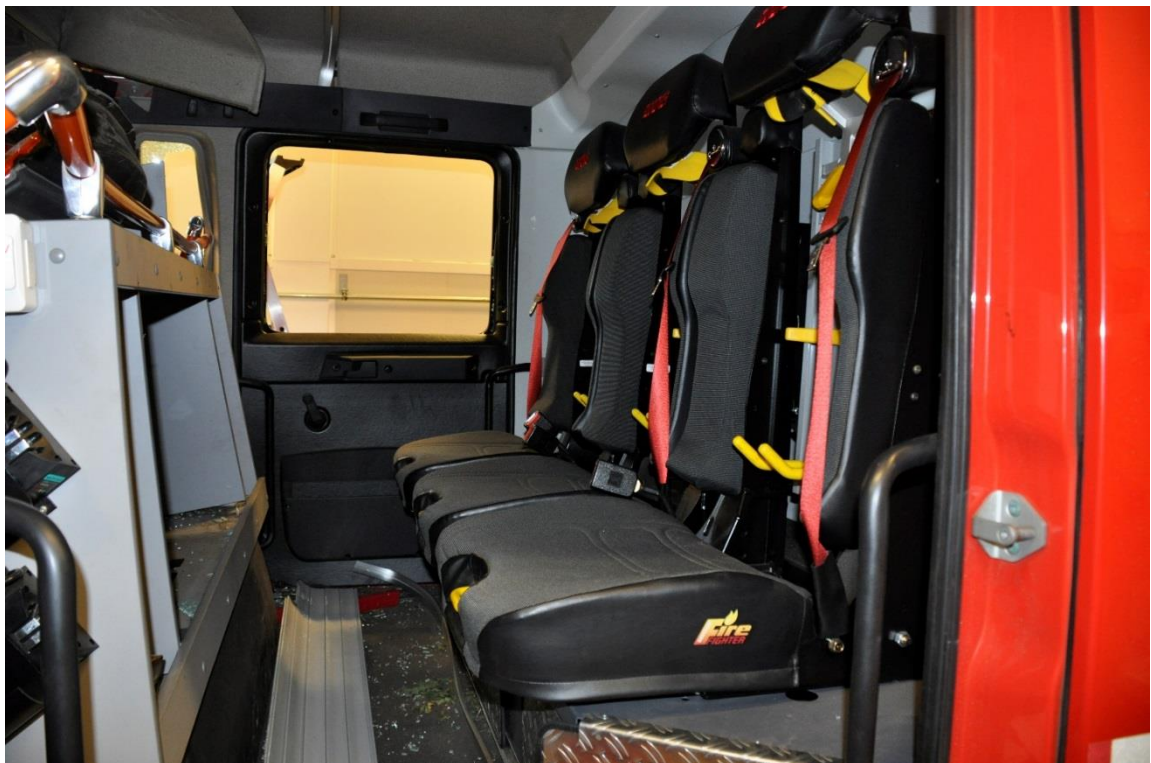
Det var fungerende bilbelter tilgjengelig på alle sitteplasser i brannbilen, se figur 3. Undersøkelse av kjøretøyet utført av SHT 22. juli 2019 viste at det kun var føreren av bilen som brukte bilbelte da ulykken skjedde. Bilen var utstyrt med beltepåminner tilknyttet førerplass. Den var ikke utstyrt med kollisjonsputer. Etter ulykken var det overlevelsesrom i passasjerstet foran, se figur 4.

Figur 3: Bilbeltene tilknyttet passasjerstetene bak var ikke i bruk da ulykken skjedde. Bilbeltet i passasjerstet foran var heller ikke i bruk. Foto: SHT

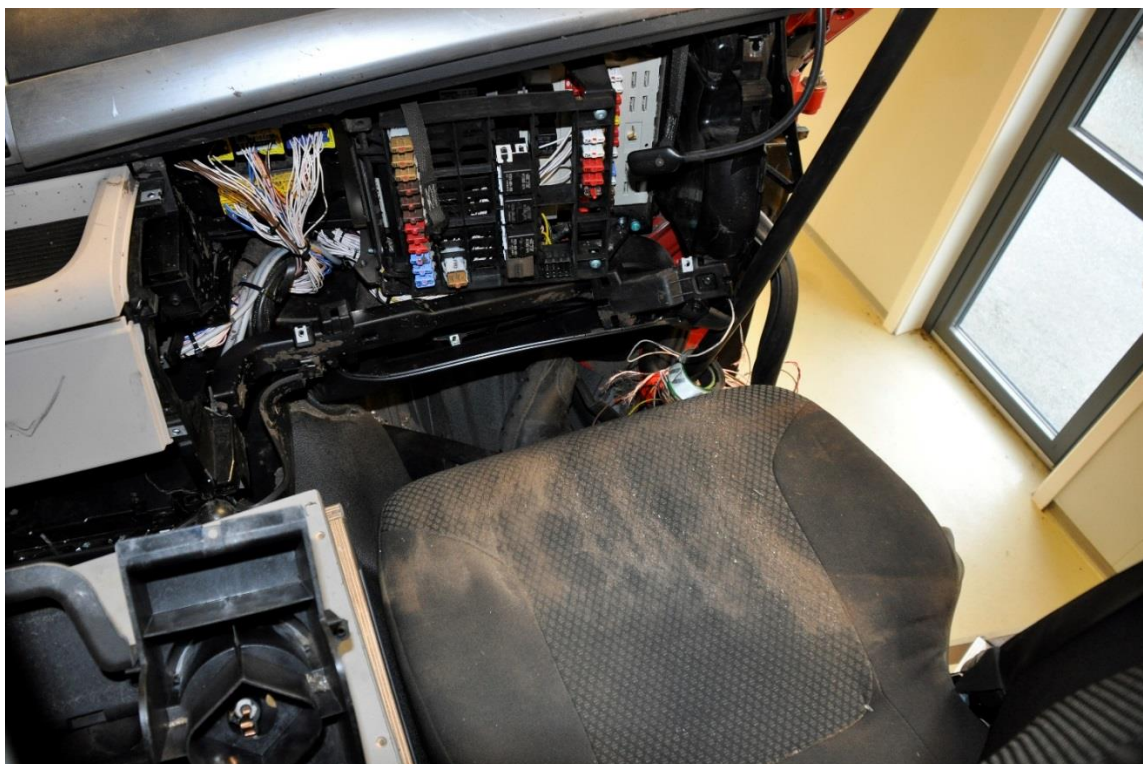
Figur 4: Det var overlevelsesrom i passasjerstet foran etter ulykken. Foto: SHT

Undersøkelse innvendig i brannbilen viste at det var overlevelsesrom både foran og bak i denne. Til tross for at passasjerene bak ikke brukte bilbelte, ble ingen bak i bilen alvorlig skadet. SHT mener at dette tilsier at brannbilens hastighet var tilstrekkelig redusert før kollisjonen med bergnabben til at kollisjonsenergien alene ikke medførte alvorlig skade. Brannbilen var også kun to år gammel da ulykken skjedde, og med høy standard når det gjelder kollisjonssikkerhet. På bakgrunn av dette mener SHT at manglende beltebruk hos passasjeren foran, som medførte at han ble kastet ut av bilen, var avgjørende for det fatale utfallet av utforkjøringen.

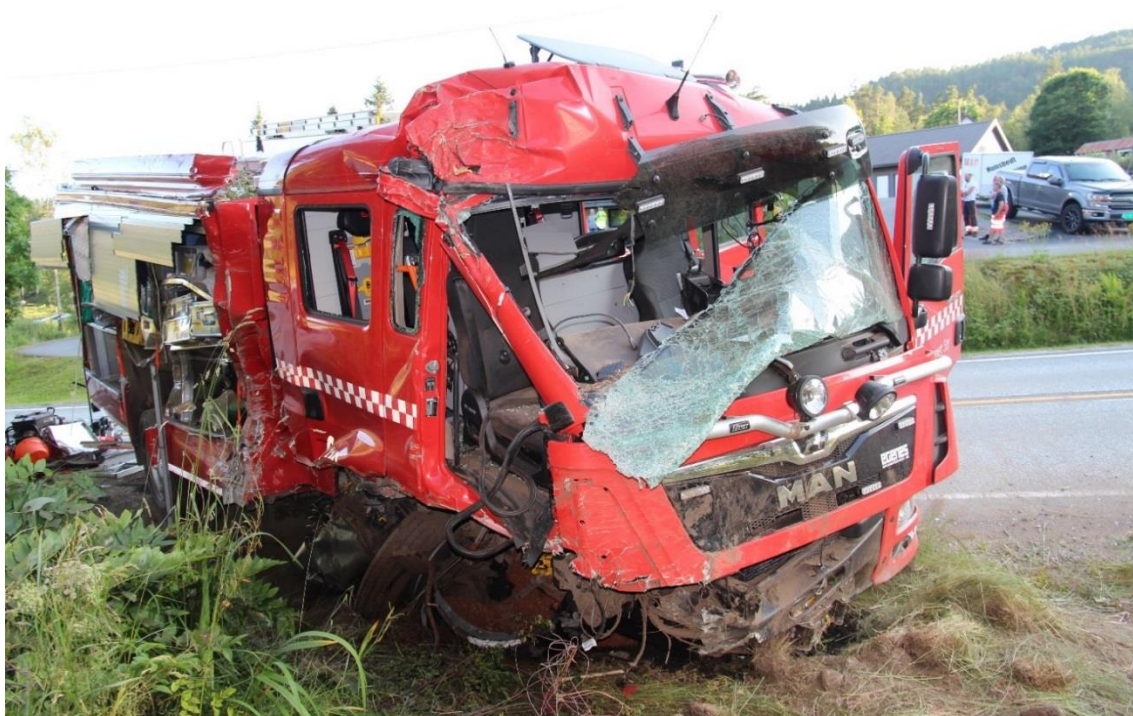
Figur 5: Skader på brannbilen etter utforkjøringen. Foto: Statens vegvesen

Kjøretøyet hadde skader i høyre front og side, samt fremre del av taket som følge av ulykken (se figur 5).

- e) Brannbilen traff en bergnabb og et tre med høyre front og side. Bildøren foran på brannbilens passasjerside ble revet av.
- f) Brannbilens hastighet var tilstrekkelig redusert før kollisjonen med bergnabben slik at kollisjonsenergien alene ikke medførte alvorlig skade og det var overlevelsesrom på alle sitteplasser i bilen.

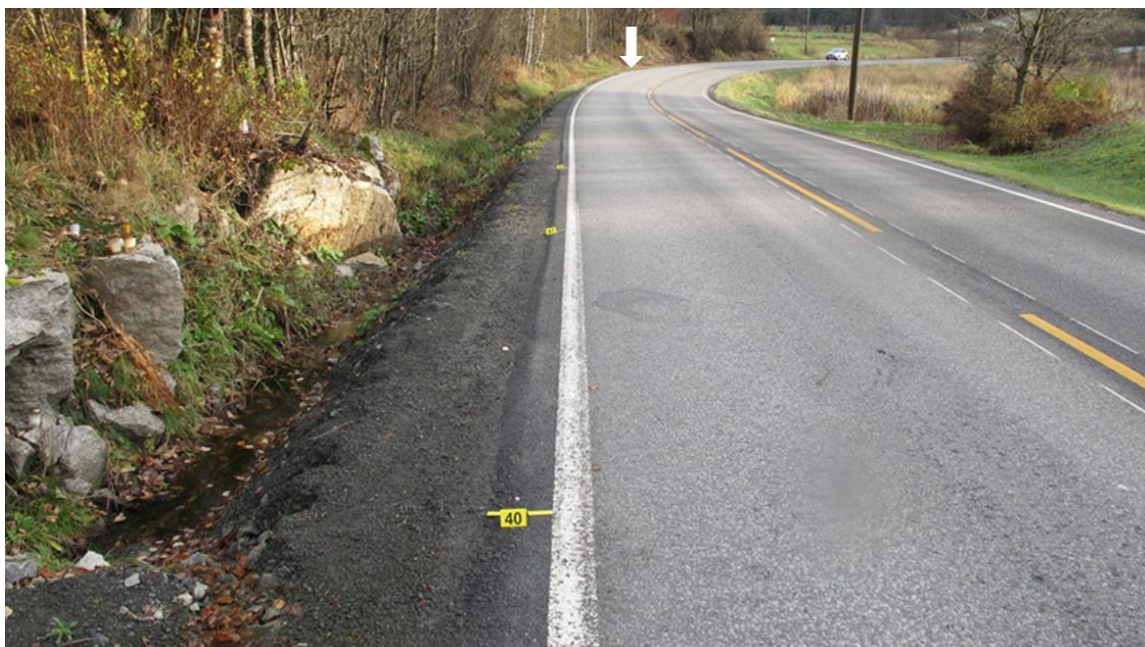
Figur 6: Ulykkesstedet, sett mot brannbilens kjøreretning. Bildet er tatt 30. november 2019, etter at grøftekanten var gruset opp etter ulykken. Hvit pil markerer stedet der brannbilen kjørte utenfor veibanen. Markeringsskilt nr. 40 markerer brannbilens sluttposisjon, som var der grøften går over i en stikkrenne. Foto: SHT

Utenfor veibanen var det et gruset grøfteparti som videre gikk over i et grøft med dybde mellom 65 og 167 cm i området fra der brannbilen kjørte ut til der den stoppet. Grøften ledet frem til en avkjøring med en stikkrenne. Brannbilen ble stående mot denne etter å ha fulgt grøften i ca. 60 meter, se figur 6.

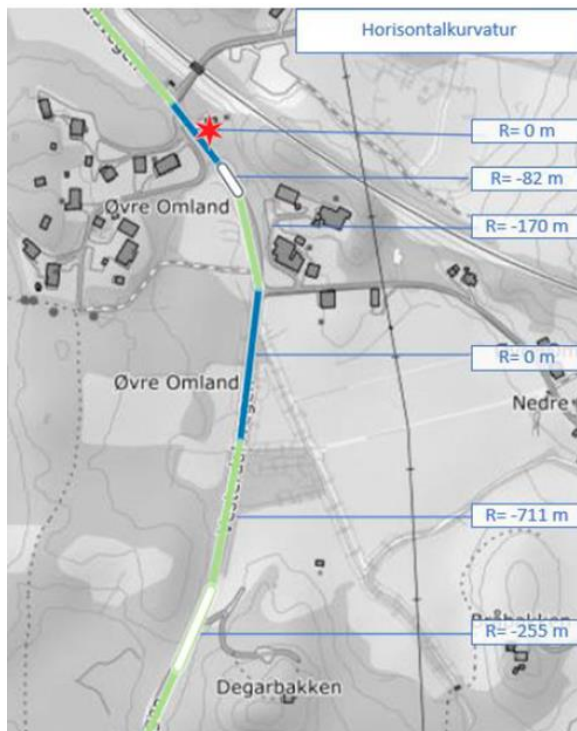
Svingen der brannbilen kjørte ut, er en eggeformet kurve (se også kapittel 1.15.5) der radius endres fra -170 til -82 i kurven, se figur 7. Asfaltert veibredde på stedet var ca. 6,5 meter, og fartsgrensen var 60 km/t.

Figur 7: Horisontalkurvatur på ulykkesstedet.
Illustrasjon: Statens vegvesen

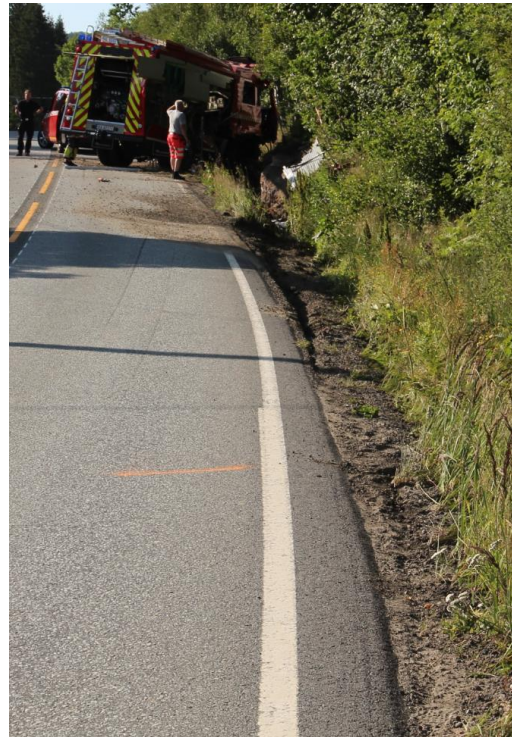
Figur 8: Spor i asfalten og i grøften viser hvor brannbilen kjørte utenfor veibanen.
Foto: Statens vegvesen

Sideterrenget til høyre for veibanen, i brannbilens kjøreretning, bestod for øvrig av trær og fjell med utstikkende bergnabber. Brannbilen kolliderte med et tre og en bergnabb som befant seg ca. 12 meter bakover fra kjøretøyet sin sluttposisjon, og ca. 48 meter fra der brannbilen først kjørte utenfor asfaltert vei, se figur 8.

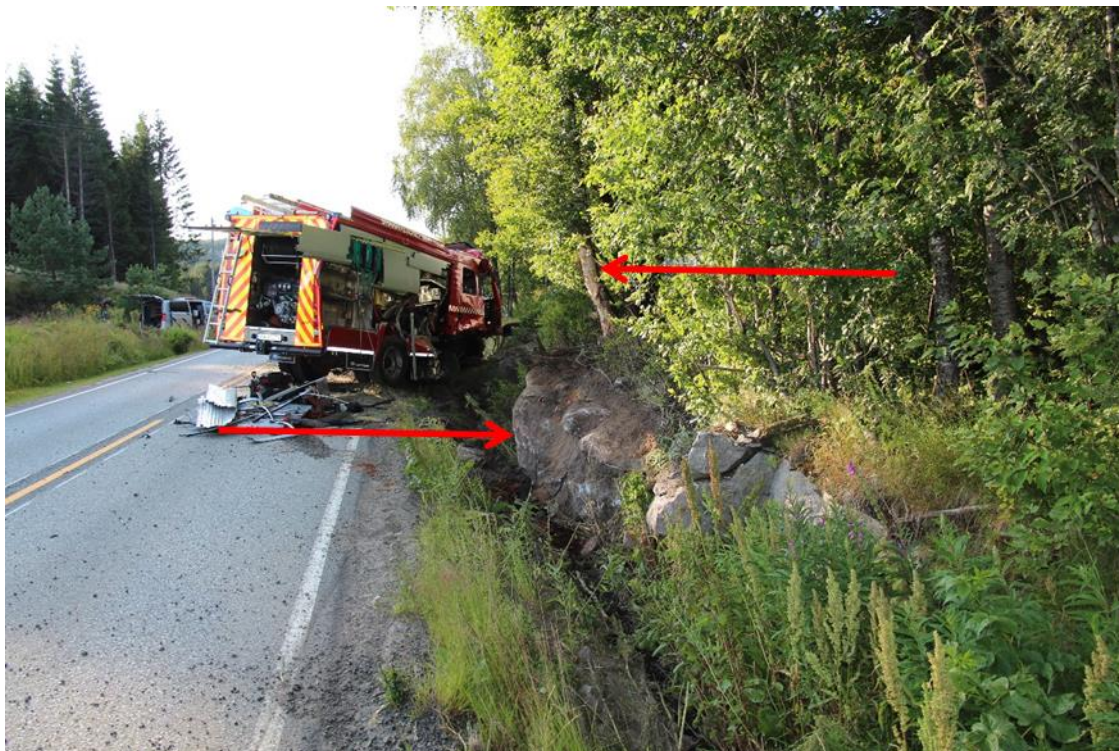
Figur 8: Bergnabben og treet som brannbilen traff med høyre front og side, før den stoppet i en stikkrenne ca. 12 meter lenger framme. Foto: Statens vegvesen. Illustrasjon: SHT

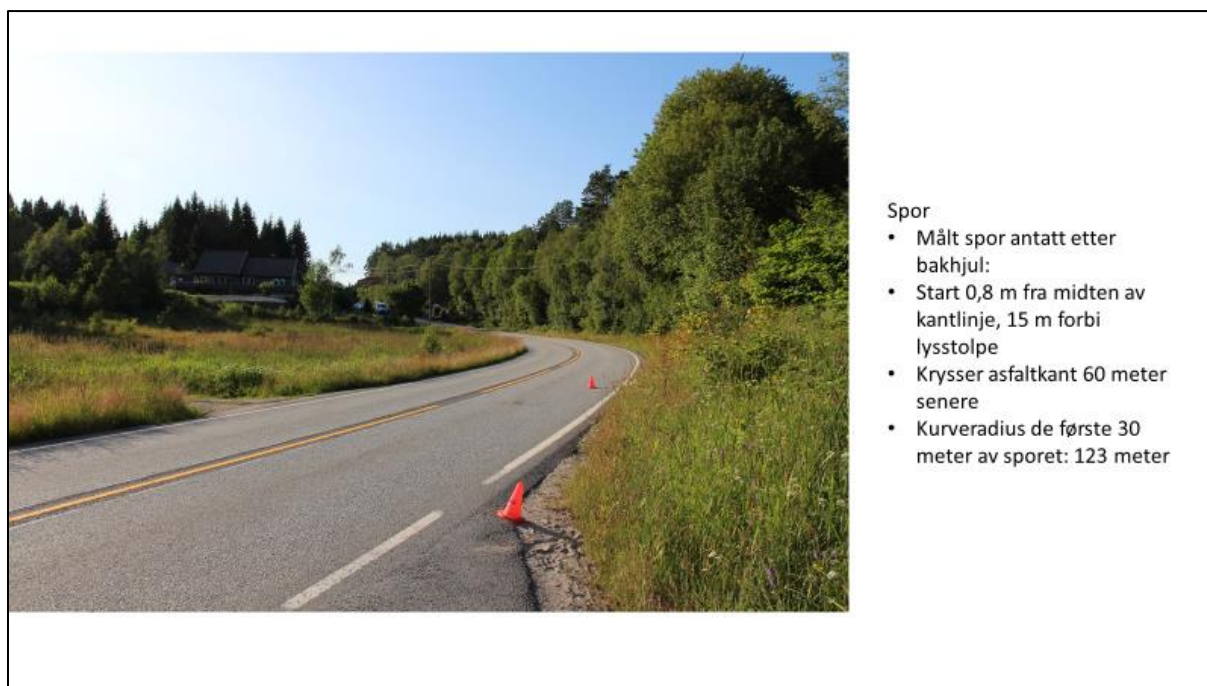
Illustrasjon 3 viser registrert spor etter bilen.

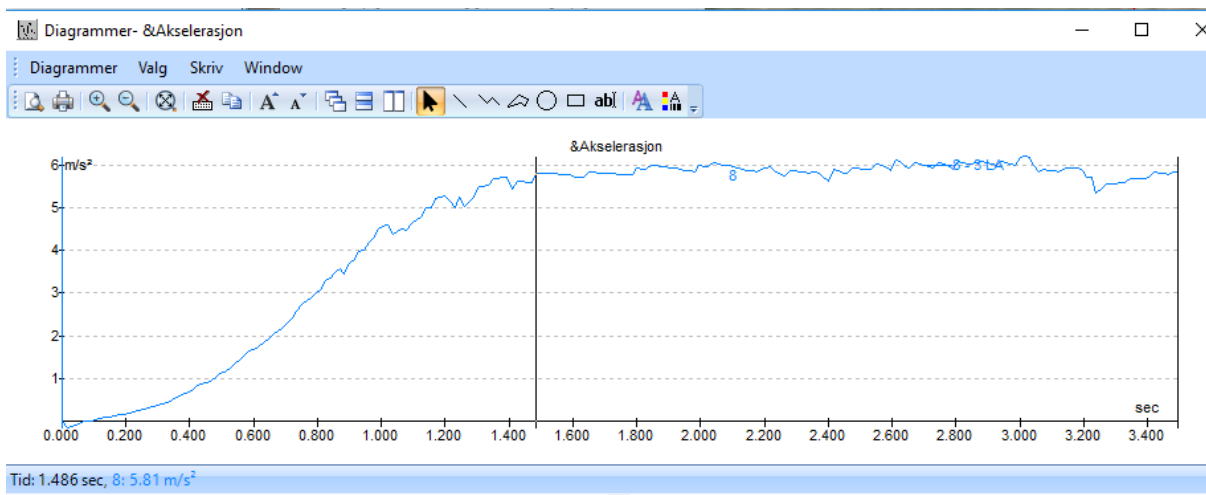
Sporene viser at bilen har utnyttet tilgjengelig veggrep tilnærmet maksimalt gjennom svingen. Illustrasjon 7 viser utviklingen av sideakselerasjonen som bilen utsettes for fram til start bremsing (ca. 11 meter før sporene krysset kantlinjen)

Illustrasjon 7: Utviklingen av sideakselerasjonen som bilen utsettes for fra start av simulasjonen til sporet krysser kantlinjen. Linjen ved ca. 1,5 s etter start av simulasjonen viser sideakselerasjonen der sporene starter

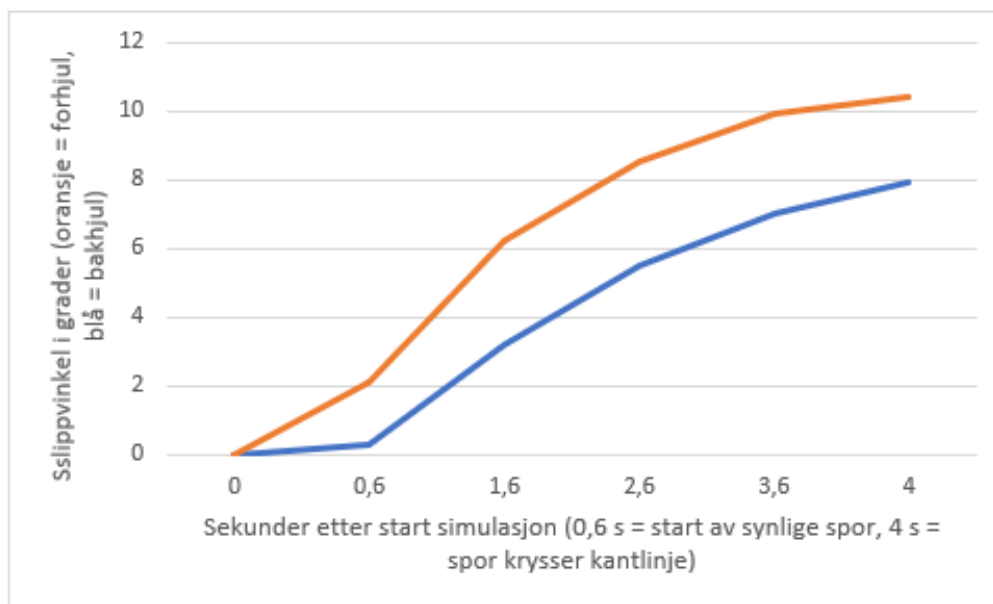
Illustrasjon 8: Viser utviklingen av slippvinklene på for og bakhjul. Oransje kurve viser slippvinkelen på forhjulene, blå kurve viserslippvinkelen på bakhjulene som er identisk med bilens skrensevinkel.

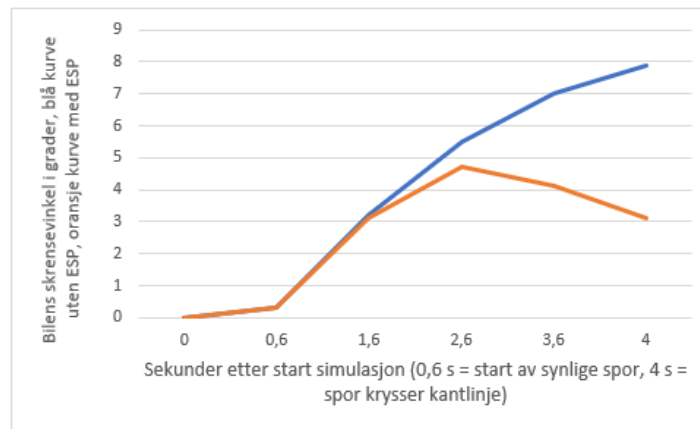
Illustrasjon 11 viser utviklingen av bilens skrensevinkel med uten og med ESP i form av skrensekontroll.

Illustrasjonen viser at skrensevinkelen reduseres betydelig utover langs sporet med ESP koblet inn.

The Norwegian Safety Investigation Authority (NSIA) recommends that the Norwegian Public Roads Administration review the regulations and practice for approving emergency vehicles without an electronic stability program (ESP) in light of the safety situation associated with emergency response driving.

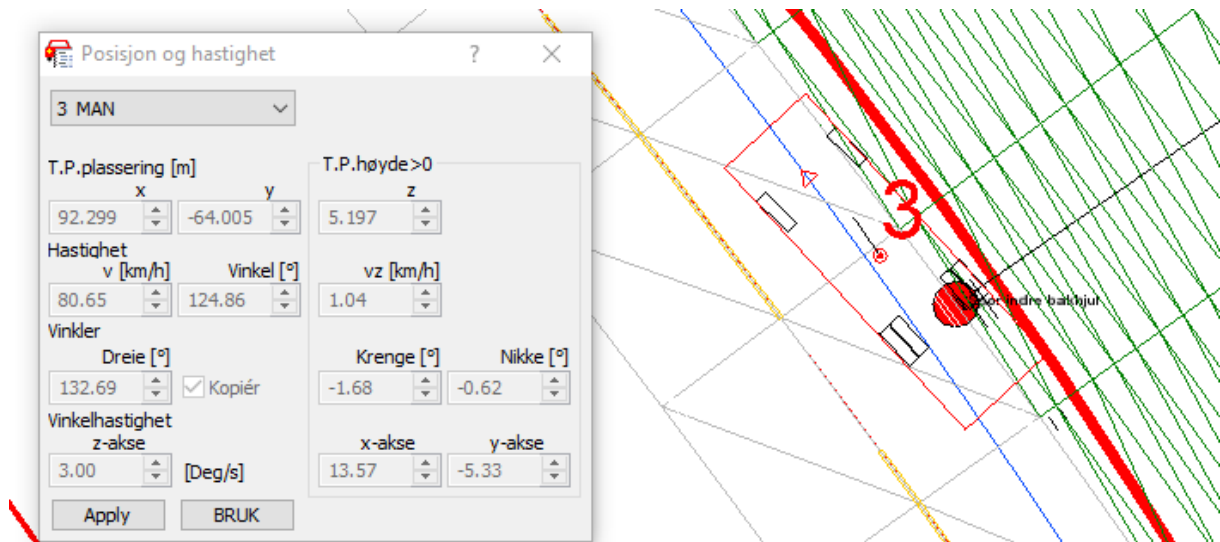
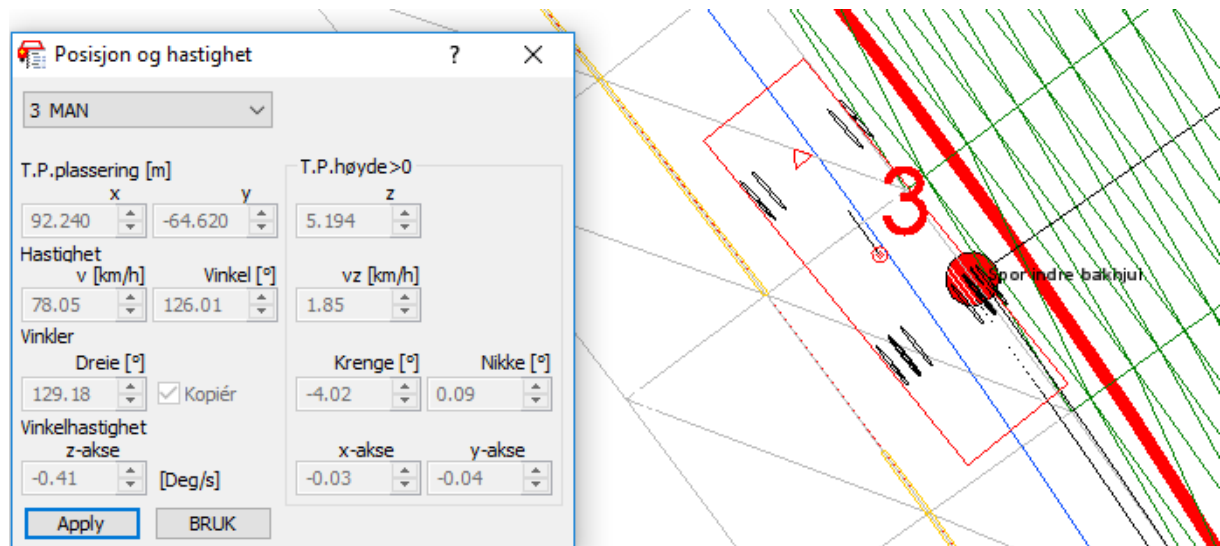
Gjennomføring av simulasjonen med å koble inn ESP uten å gjøre andre endringer, medfører at bilen fremdeles forlater vegbanen. Bilens posisjon der sporet krysser kantlinjen endres imidlertid vesentlig. Dette er vist i illustrasjon 12 og 13.

Illustrasjon 12: Viser bilens posisjon der sporet krysset kantlinjen uten ESP

Illustrasjon 13: Viser bilens posisjon der sporet krysset kantlinjen med ESP

Illustrasjonene viser at bilen har mindre skrensevinkel (ned fra 7,8 til 3,2 grader), lavere hastighet (ned fra 80,7 til 78,1 km/h) og er plassert lengre inn i veggen (ca. 50 cm med bakhjulene) når ESP er koblet inn.

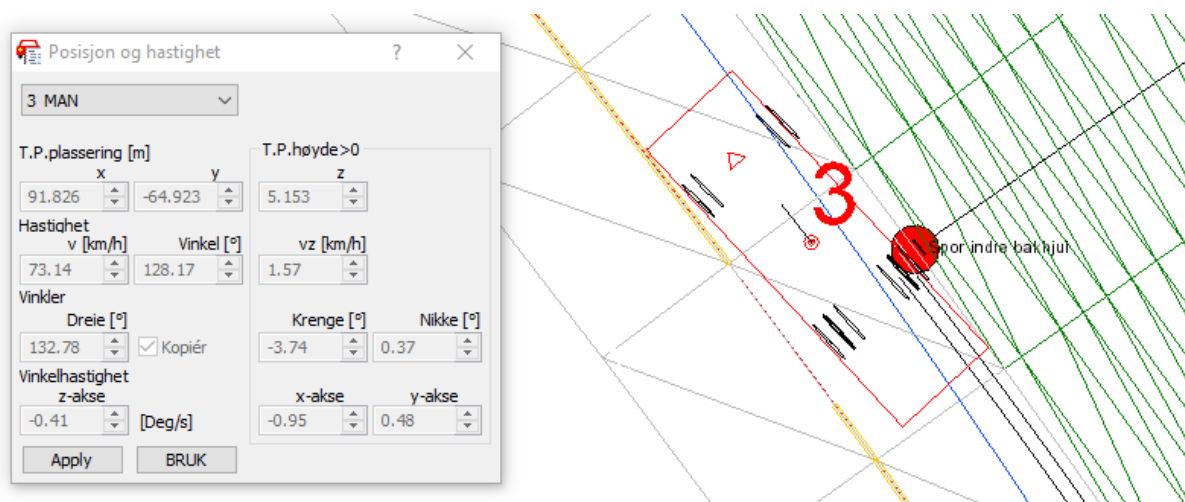
Denne funksjonen er lagt inn i simulasjonen av bilens bevegelse med ESP for skrens aktivert ved at hjulene er bremses noe fra det tidspunkt der simulert sideakselerasjon overstiger 4 m/s^2 . Graden av brems på de forskjellige hjulene er variert inntil det oppnås bevegelser hvor effekten av ESP på skrens blir tilnærmet den samme kombinert med at hastigheten reduseres. Simulasjonen viser at ved å legge inn 3 % bremskraft på 3 av hjulene og 13 % på høyre forhjul (tilsvarende bremskraften som følge av skrens pluss verdien på de andre hjulene), vil bilen ikke forlate vegbanen.

Illustrasjon 14: Viser bilens posisjon der sporet krysser kantlinjen med ESP mot skrens og hastighetsreduksjon grunnet stor sideakselerasjon
