Vei 2020/06

## RAPPORT OM UTFORKJØRINGSULYKKE MED BUSS PÅ E16 STEINSSLETTA, HOLE, 26. JUNI 2019

Avgitt dato: 01.10.2020  
VEI Rapport: 2020/06

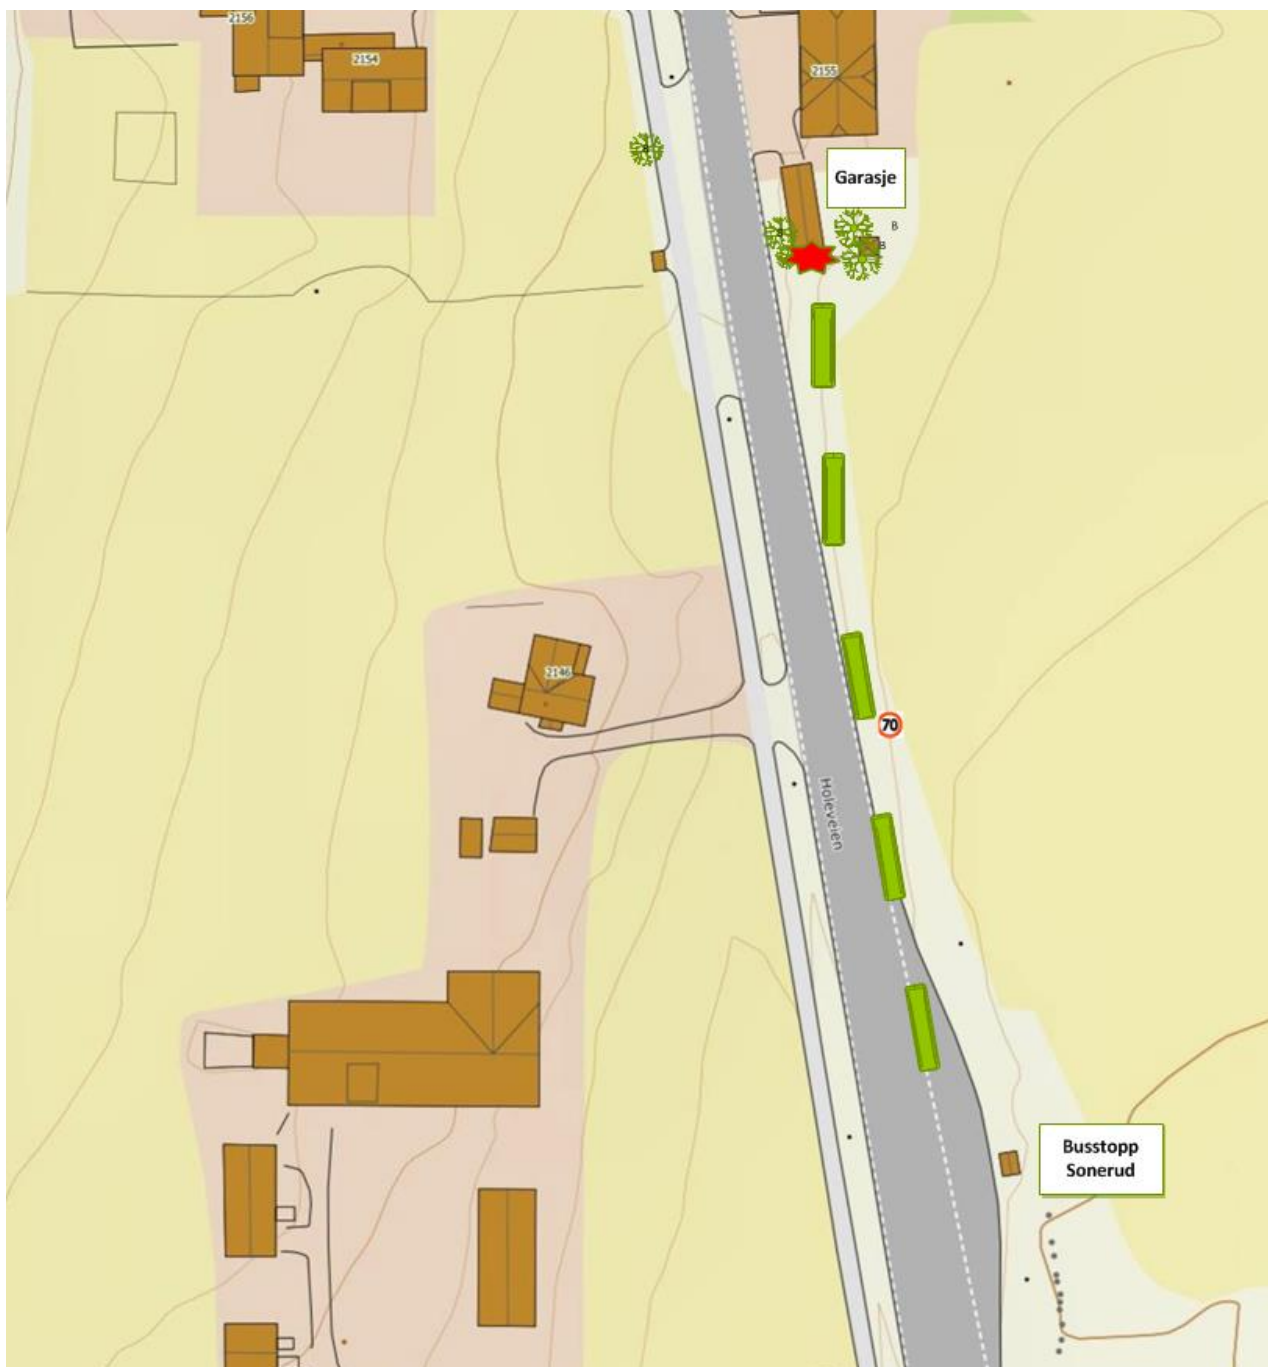
Spor fra ulykkesstedet indikerte at med høyre hjulsett i grøften kjørte bussen stadig mer mot høyre, med gradvis større avstand til den asfalterte veibanen, se figur 2. Etter ca. 28 meter kom også venstre hjulsett utenfor veibanen. Bussen fulgte grøften langs jordet og kjørte over noen små trær, før den traff en betongmur tilhørende en garasje. Denne var plassert ca. 83,5 meter fra der bussen

Figur 2: Bussens ferd utenfor veien. Kart: Vegkart, Statens vegvesen. Illustrasjon: SHK

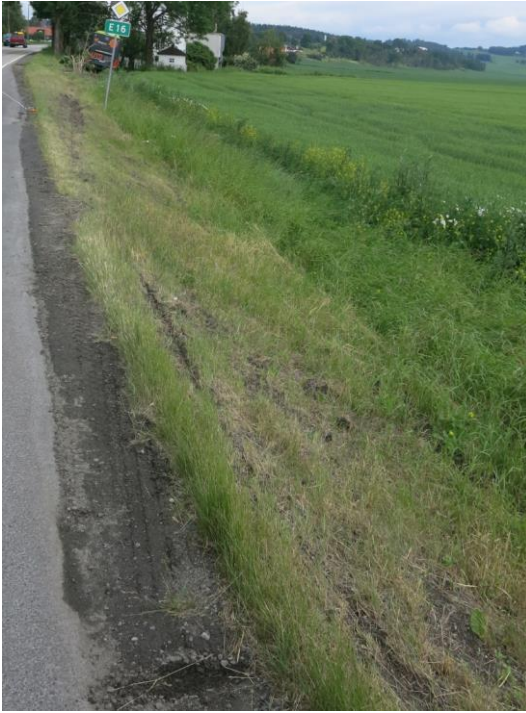
først kjørte ut av veien. Da SHK undersøkte ulykkesstedet var det synlige spor i grøften og på jordet fra begge hjulsett, frem til bussens endepunkt (se figur 3 og figur 4).

Figur 3: Sporavsetning som viser dekkmønster fra bussens høyre hjulsett.  
Foto: SHK

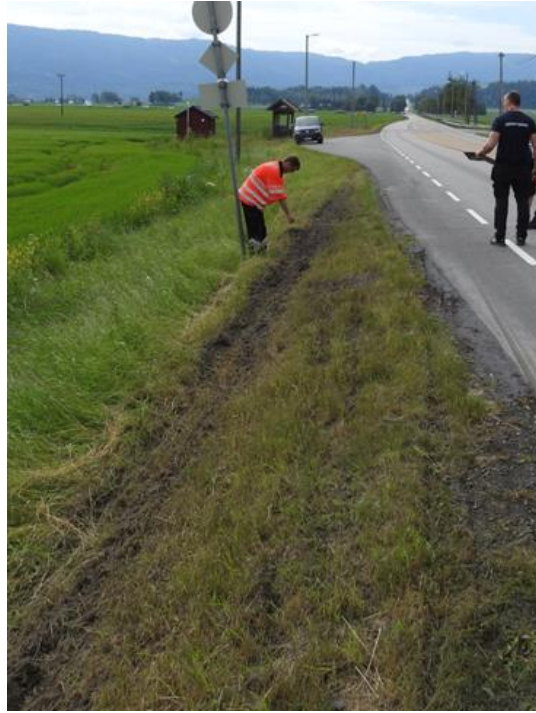
Figur 4: Sporavsetning fra begge hjulsett.  
Foto: SHK

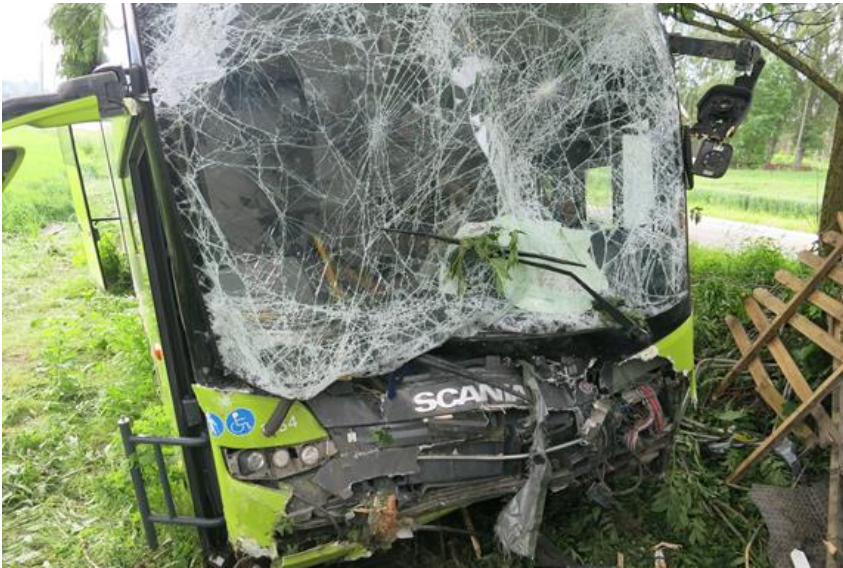
Føreren av bussen brukte setebelte. Det var overlevelsesrom på førerplass etter kollisjonen, men dette var redusert i sammenstøtet med betongmuren. Figur 5 og figur 6 viser skadene som bussen ble påført i kollisjonen.

Figur 5: Bussens skader i front. Foto: SHK

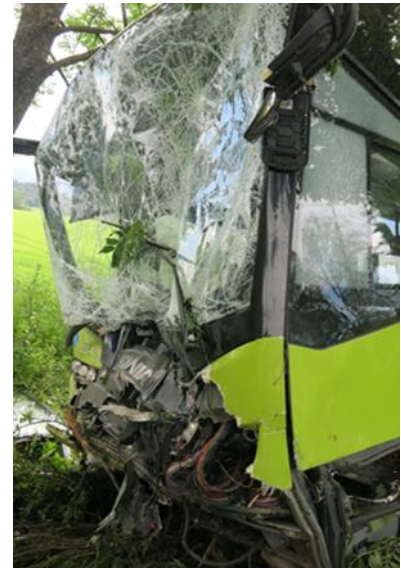
Figur 6: Bussens skader i fronten, sett fra venstre side. Foto: SHK

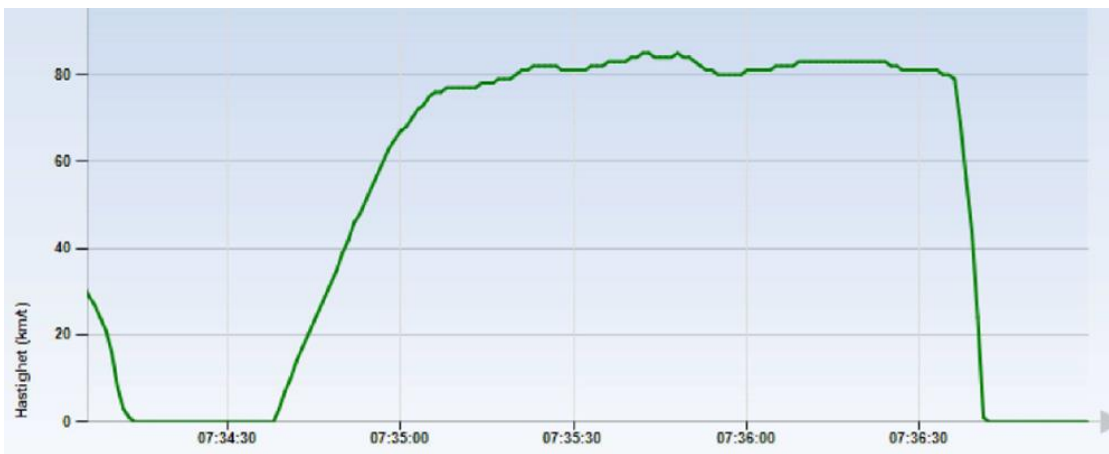
Data fra bussens fartsskriver<sup>2</sup> viser at bussens siste stopp før ulykken var kl. 07:34:14 og varte til kl. 07:34:38. Etter siste stopp kjørte bussen 2 433 m, som da er distansen frem til bussens endepunkt (betongmuren). Bussen hadde en jevnt stigende fart de første 1 277 m på strekningen, med størst akselerasjon de første 334 m, deretter hadde bussen gradvis synkende fart over en periode på 49 sekunder, frem til tidspunktet der bussen kjører av veien. De siste 65 m av strekningen sank farten fra 79 km/t til 0 km/t over en periode på 6 sekunder.

Figur 7: Data fra fartsskriver; hastighet frem til stans etter ulykke. Figur: SHK
