# RAPPORT VEI 2021/05

*Rapport om møteulykke mellom personbil og  
vogntog på rv. 3 ved Rasta i Stor-Elvdal  
3. desember 2020*

*Statens havarikommisjon (SHK) har utarbeidet denne rapporten utelukkende i den hensikt å forbedre trafikksikkerheten.*

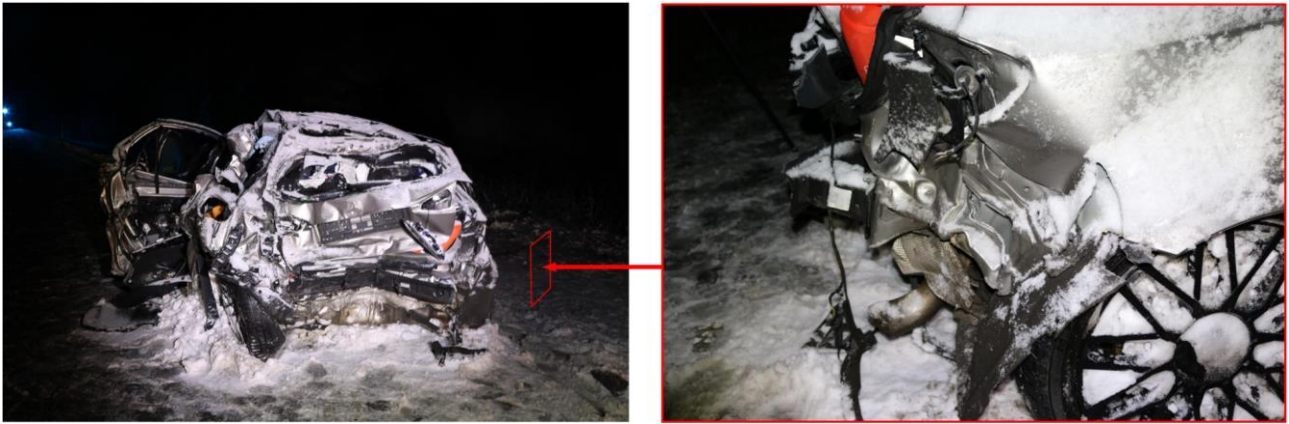
I kollisjonen ble venstre bakende på personbilen trykket sammen, og venstre bakhjul ble presset inn mot hjulbuen og punktert. Høyre bakhjul var intakt, selv om karosseri fra bakenden var blitt klemt inn mot bakhjulet. Det oppstod lekkasje fra bensintanken, men dette antente ikke.

Figur 3: Innpress og deformasjoner bak på personbilen. Foto: Statens vegvesen

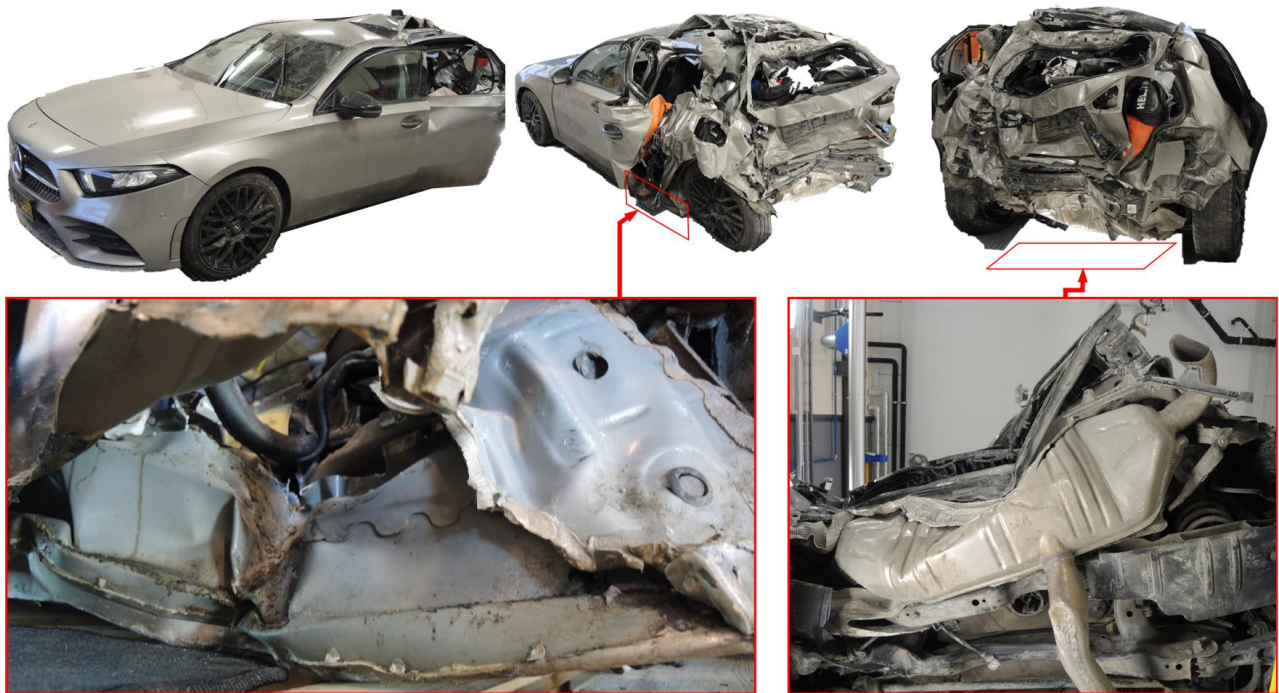
Rammevingen foran venstre bakhjul var deformert 8–10 cm, vist i figur 4. Venstre C-stolpe og takbjelke var presset fremover, og taket var bøyd oppover mellom C- og B-stolpen på venstre side i området over bakseteraden på venstre side. Drivstofftanken var revnet etter sammenstøtet. Treffpunktet mellom personbilen og vogntoget var midt på bakparten og ut mot venstre side, vist i figur 4.

Figur 4: Utvendig deformasjon på personbilen. Detaljbilder av venstre rammevang til venstre, og bakenden sett nedenifra til høyre. Foto: SHK

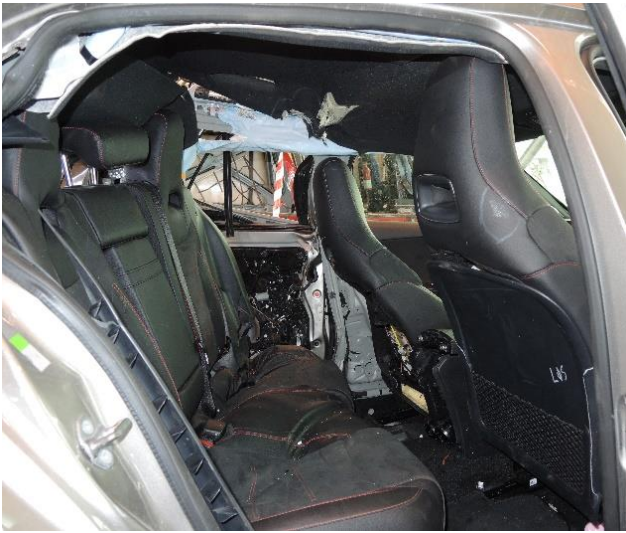
Begge framseteryggene var bøyd bakover i sammenstøtet, fortsatt mulige å manuelt regulere fram og tilbake, og ingen var knekt i rammen, se figur 5 og figur 6. Venstre bakseterygg var trykket fremover i en mer oppreist posisjon, se figur 5. Rattet var deformert nedover og fremover på et punkt øverst på «ratt-ringen», se figur 7. Taktrekket var revnet rett under en tverrbjelke i taket over nakkestøtten på førerasetet. Bilbeltet til høyre framsetepassasjer hadde kilt seg fast ved skulderinnfesting, og slitmerkene på alle belter ble markert med kritt, se figur 8. Vinduskollisjonsputen på venstre side var ikke aktivert, men synlig eksponert langs taket på venstre side, se figur 5 og figur 9.

Figur 5: Kupeen i baksetet. Foto: SHK

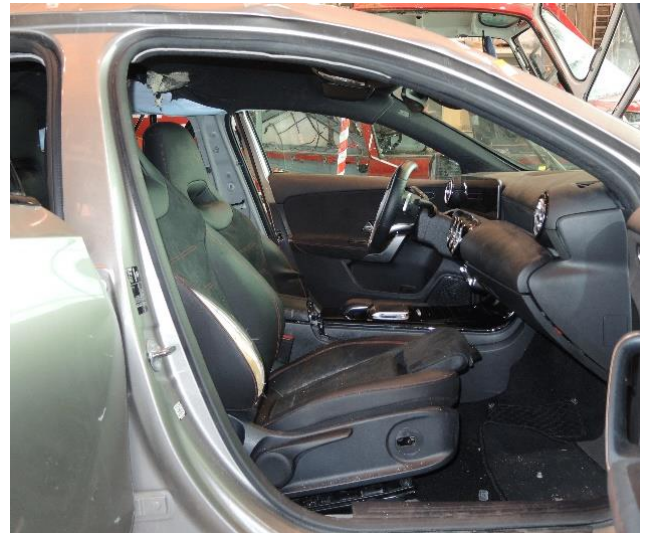
Figur 6: Kupeen ved framsetene. Foto: SHK

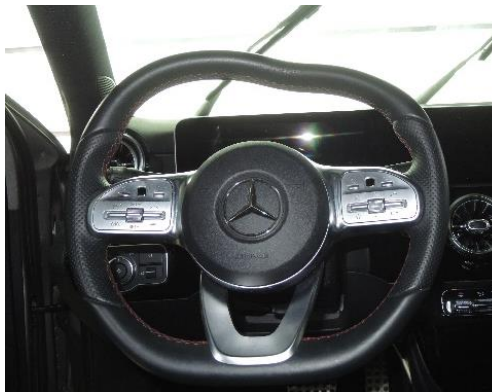
Figur 7: Deformasjon av rattet.  
Foto: SHK

Føreren hadde alvorlige skader som var forenelig med en rekylbevegelse forover etter første sammenstøt. Rattet var av polstret metall og tydelig deformert, og kobles til knusningsskader i lungene. Førerens hoftebrudd på høyre side, og brudd i venstre arm kobles til treff mot interiør. At føreren fikk disse skadene settes i sammenheng med at en av låsemekanismene i bilbeltet var ute

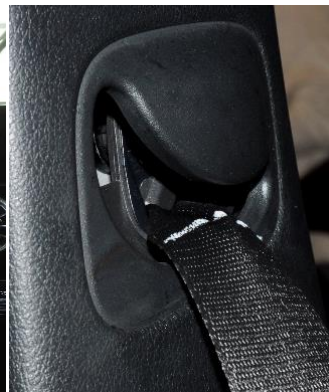
Figur 8: Fastkilt bilbelte  
ved høyre framsete.  
Foto: SHK

Det var tydeligere merker på bilbeltet til høyre framsete, blant annet fordi det hadde kilt seg ved skulderinnfestingen som følge av å ha holdt igjen passasjerer etter at det hadde strammet inn, se figur 8. Bilbeltet på førersiden ble derfor undersøkt nærmere, og sammenlignet med bilbeltet på passasjersiden, se figur 34.

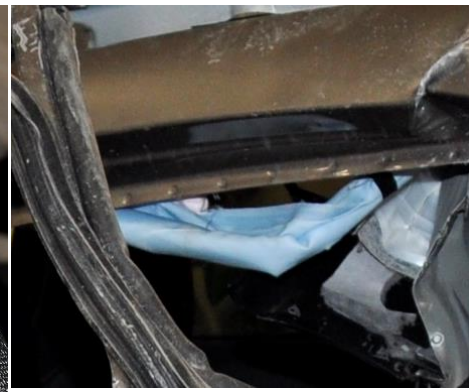
Ingen kollisjonspuater aktiverte i sammenstøtet, og personbilen var heller ikke programmert til å aktivere disse ved påkjøring bakfra. Undersøkelsen har vist at skadeomfanget i ulykken kunne vært redusert dersom vinduskollisjonspuaterne hadde vært aktivert.

Figur 9: Vinduskollisjonsputen på  
førerside, der svart forsegling var  
intakt. Foto: SHK

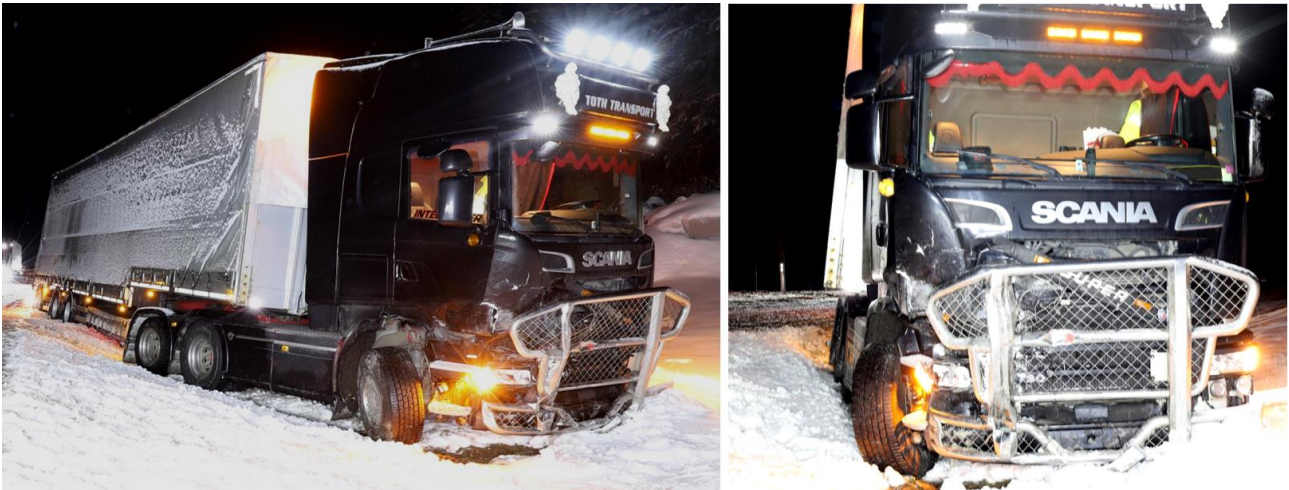
Trekkvognen fikk deformasjoner på høyre kant av grinden/kufangeren, og på høyre side fremme ved stigtrinnet i sammenstøtet, vist i figur 10.

Figur 10: Deformasjoner på trekkvognens høyre kant. Foto: Politiet

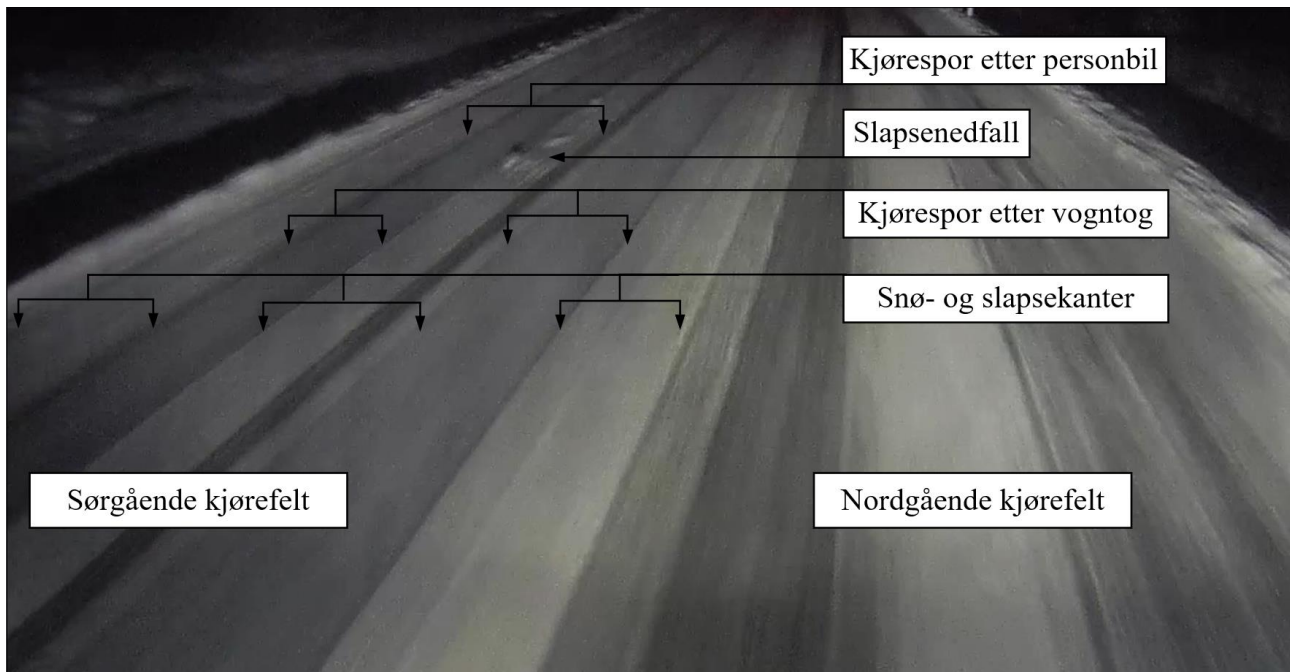
Ved ulykkestidspunktet kl. 1657 snødde det, og det var blitt mørkt. I veibanen ved ulykkesstedet var det slaps og snø, samt kjørespor i begge kjørefeltene (se figur 16). Det var et slettere lag med snø/slaps i sørgående kjørefelt sammenlignet med nordgående kjørefelt, fordi det var kortere tid siden det var blitt brøytet og saltet i sørgående enn i nordgående. Figur 16 viser spor fra en personbil som nylig har kjørt sørover, og at dekkene har kommet gjennom slaps ned mot mørk asfalt i veibanen.

Figur 16: Stillbilde som viser føreforholdene rett sør for ulykkesstedet kl. 1657. Kilde: Miniekspress Thermo AS. Illustrasjon: SHK

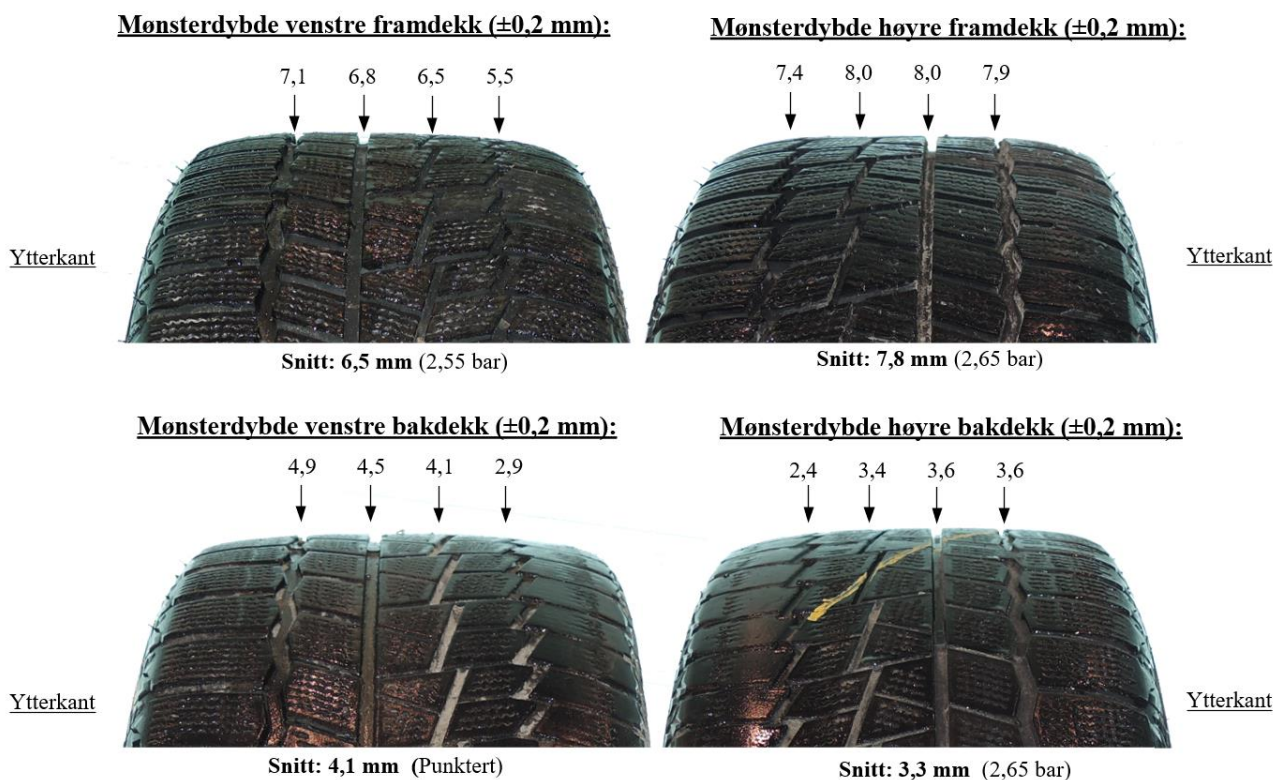
The passenger car had winter tyres with a good tread depth on the front wheels, but skewed wear on the inside and tread depth down to the minimum requirement on the rear tyres. Based on the investigation it is likely that the compromised road conditions, rutted and slushy road, combined with the condition of the rear tyres, caused the passenger car to lose its grip on the road in this accident, at the same time as it was demanding conditions for all road users .

SHK foretok en detaljert måling av mønsterdybden på dekkene, som vist i figur 18. Gjennomgående for alle dekk, var at innerste rille hadde mindre mønsterdybde enn de andre rillene. Tre av fire dekk hadde rundt 1 mm forskjell mellom innerste og nest innerste hovedrille. Mønsterdybden varierte ca. 0,2 mm langs omkretsen i hver langsgående rille, samtidig som det må medregnes en måleusikkerhet i måleutstyret. Bredden fra innerkant av vinterdekkene til innerste rille, utgjorde ca. 25 % av dekkets slitbanebredde.

Figur 18: Mønsterdybde på hovedrillene på vinterdekkene til personbilen. Gul markering på høyre bakdekk viser hvor karosseri var presset inn i kollisjonen. Illustrasjon: SHK

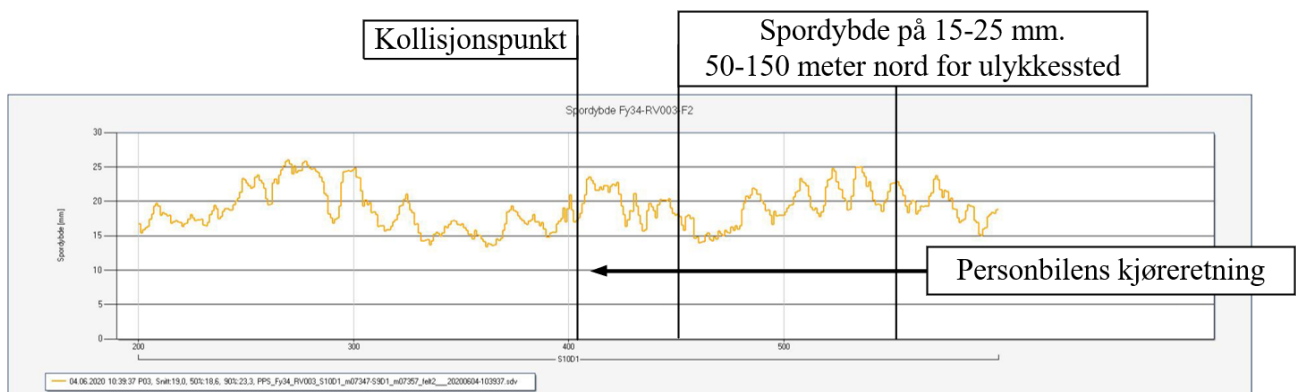
En detaljert graf av spordybden i sørgående kjørefelt viser at den varierte mellom 15 og 25 mm, ca. 150–50 meter nord for ulykkesstedet (se figur 24). Innenfor den målte strekningen på 500 meter var 90 % verdien i sørgående kjørefelt 23,3 mm.

Figur 24: Spordybde målt i sørgående kjørefelt 4. juli 2020. Kollisjonspunkt, personbilens kjøreretning og spordybde ca. 50–150 meter nord for ulykkesstedet er markert i bildet. Kilde: Statens vegvesen. Markering: SHK

Statens vegvesens egne målinger foretatt 4. juni 2020 viste at 90 %-verdien for spordybden i veibanen overskred kravet på 25 mm i området ved ulykkesstedet. Etter ulykken utførte SHK egne målinger, og disse viste at asfaltflaten jevnt over hadde god standard, men at det var avvik i form av sporslitasje med dybde rundt 15–25 mm i hjulsporene ved ulykkesstedet.

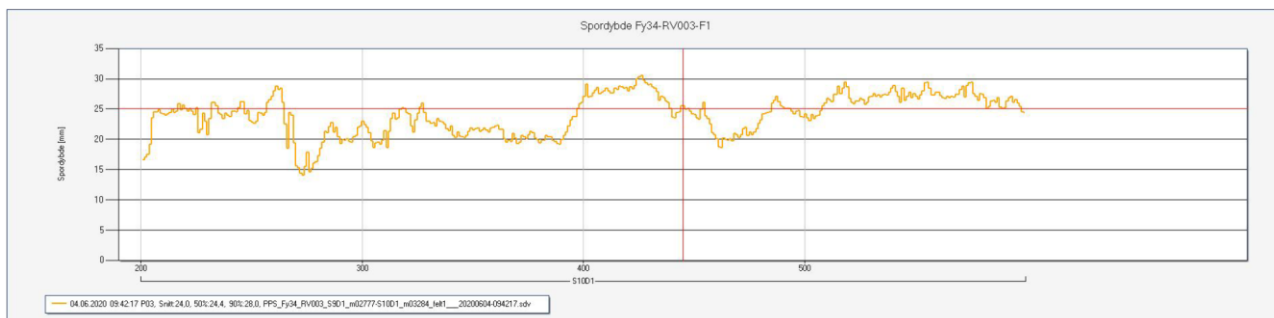
Spordybden i nordgående kjørefelt fra ulykkesstedet og 150 meter nordover, ble målt til å være mellom ca. 20 og 30 mm. Innenfor denne strekningen på 500 meter var 90 % verdien i nordgående kjørefelt 28 mm.

Figur 25: Spordybde målt i nordgående kjørefelt 4. juli 2020. Kilde: Statens vegvesen

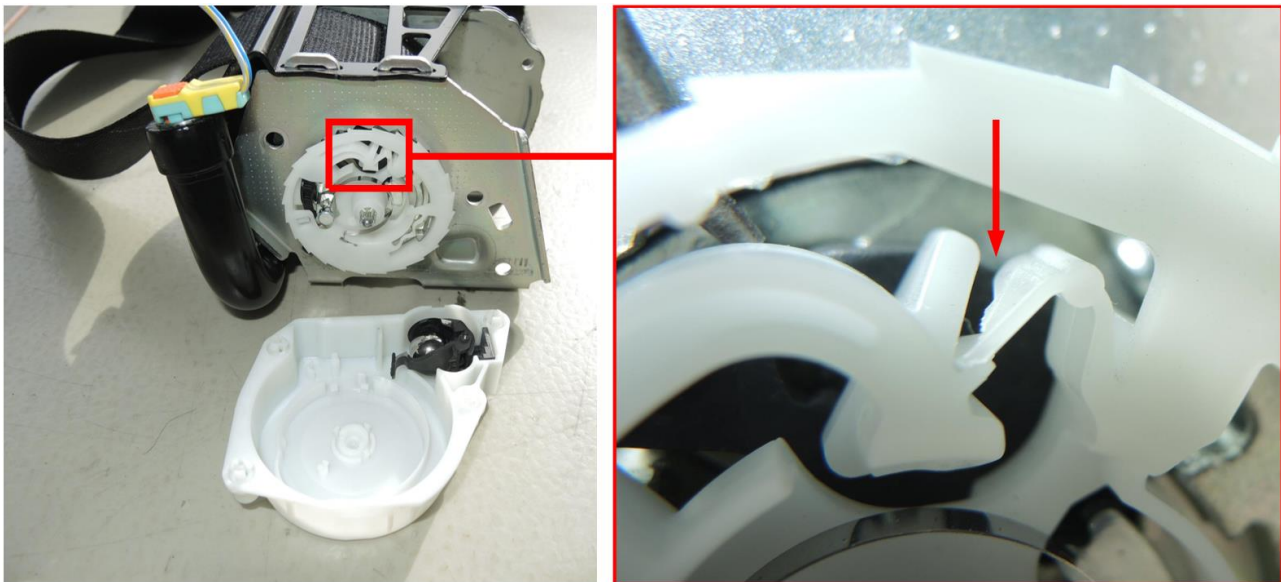
Bilbeltene på yttersidene i baksetet var fastlåst etter ulykken. Begge retraktorhusene ble undersøkt, og en identisk del i begge hadde knekt i låsemekanismen, som førte til at begge beltene var fastlåst (se figur 33).

Figur 33: Undersøkelse av høyre bilbeltet i baksetet, der en del inne i låsemekanismen var knekt. Foto og illustrasjon: SHK

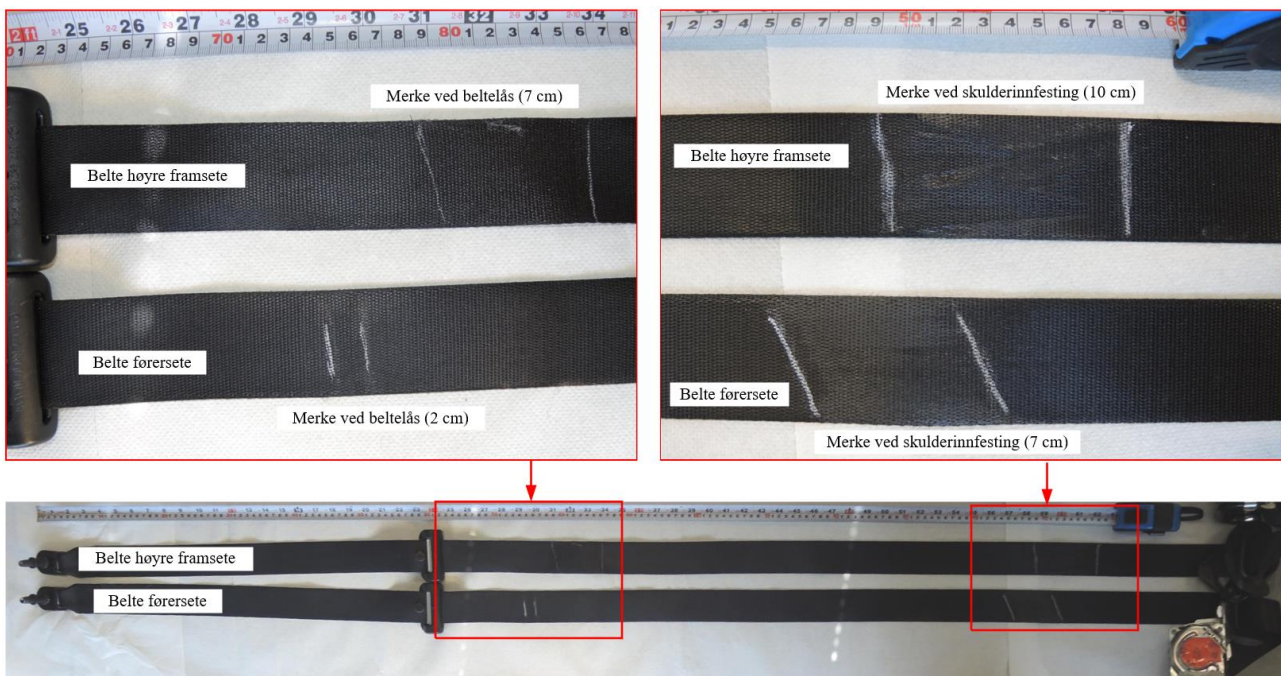
Figur 34: Sammenligning av bilbeltene på førersete og høyre framsete. Detaljfoto av synlige merker ved beltelås og skulderinnfestning. Foto: SHK

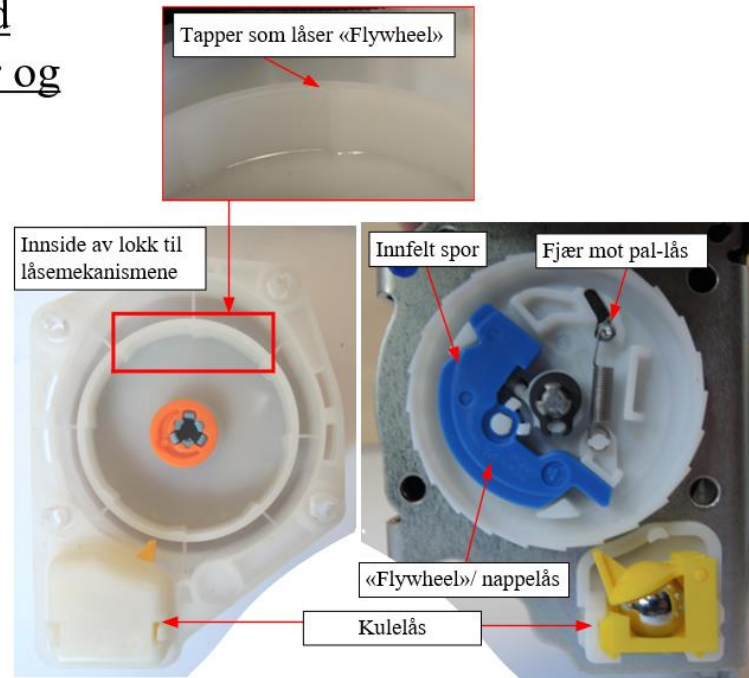
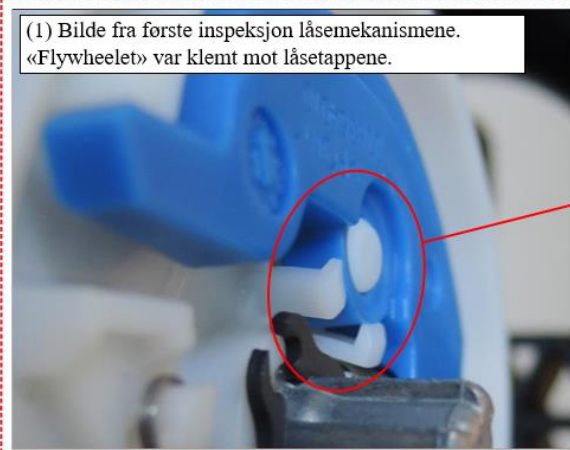
Dekselet ble demontert og ved inspeksjon ble flywheeleet funnet i klem mot tappene som skulle holde den i posisjon slik at den kunne bevege seg fritt. Konstruksjonen var uten skader, og flywheeleet vippet tilbake i posisjon ved nærmere undersøkelse. Videre undersøkelse viste at det var mulig å vippe «flywheeleet» ut av posisjon under låse-ringen, slik det er når dekselet ligger over. Retraktorhuset på førerplass var montert med låsemekanismen vendt bakover, og på passasjersiden speilvendt med låsemekanismen vendt fremover.

(1) Bilde fra første inspeksjon låsemekanismene. «Flywhelet» var klemt mot låsetappene.

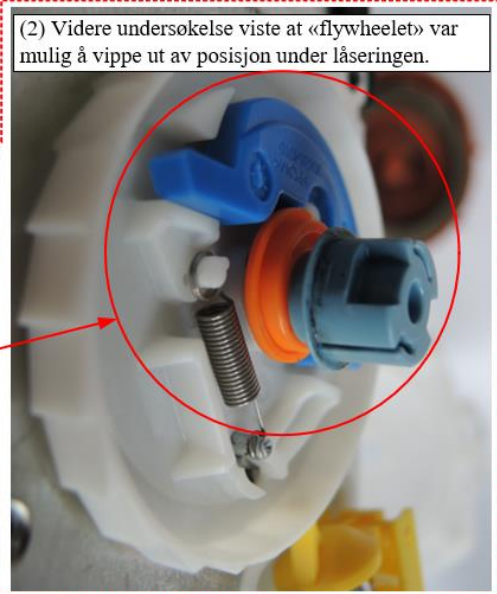
(2) Videre undersøkelse viste at «flywhelet» var mulig å vippe ut av posisjon under låseringen.

Undersøkelsen viser at førerbeltet låste på et tidlig tidspunkt i sammenstøtet, men også at beltet slapp opp igjen slik at fører traff rattet og ble påført skader i brystet. Dette kan forklares med en feilfunksjon i uttrekkslåsen. For at førerbeltet skulle kunne slippe ut etter at det har låst forutsetter at uttrekket skjer på et tidspunkt der kulelåsen er nøytral, samtidig som det åpner en mulighet for at beltet blir belastet samtidig med at kulelåsen ikke låser.
