Avgitt februar 2022

RAPPORT VEI 2022/01

***Ryggeulykke med renovasjonskjøretøy i
Spars vei, Nøtterøy i Færder kommune
23. november 2020***

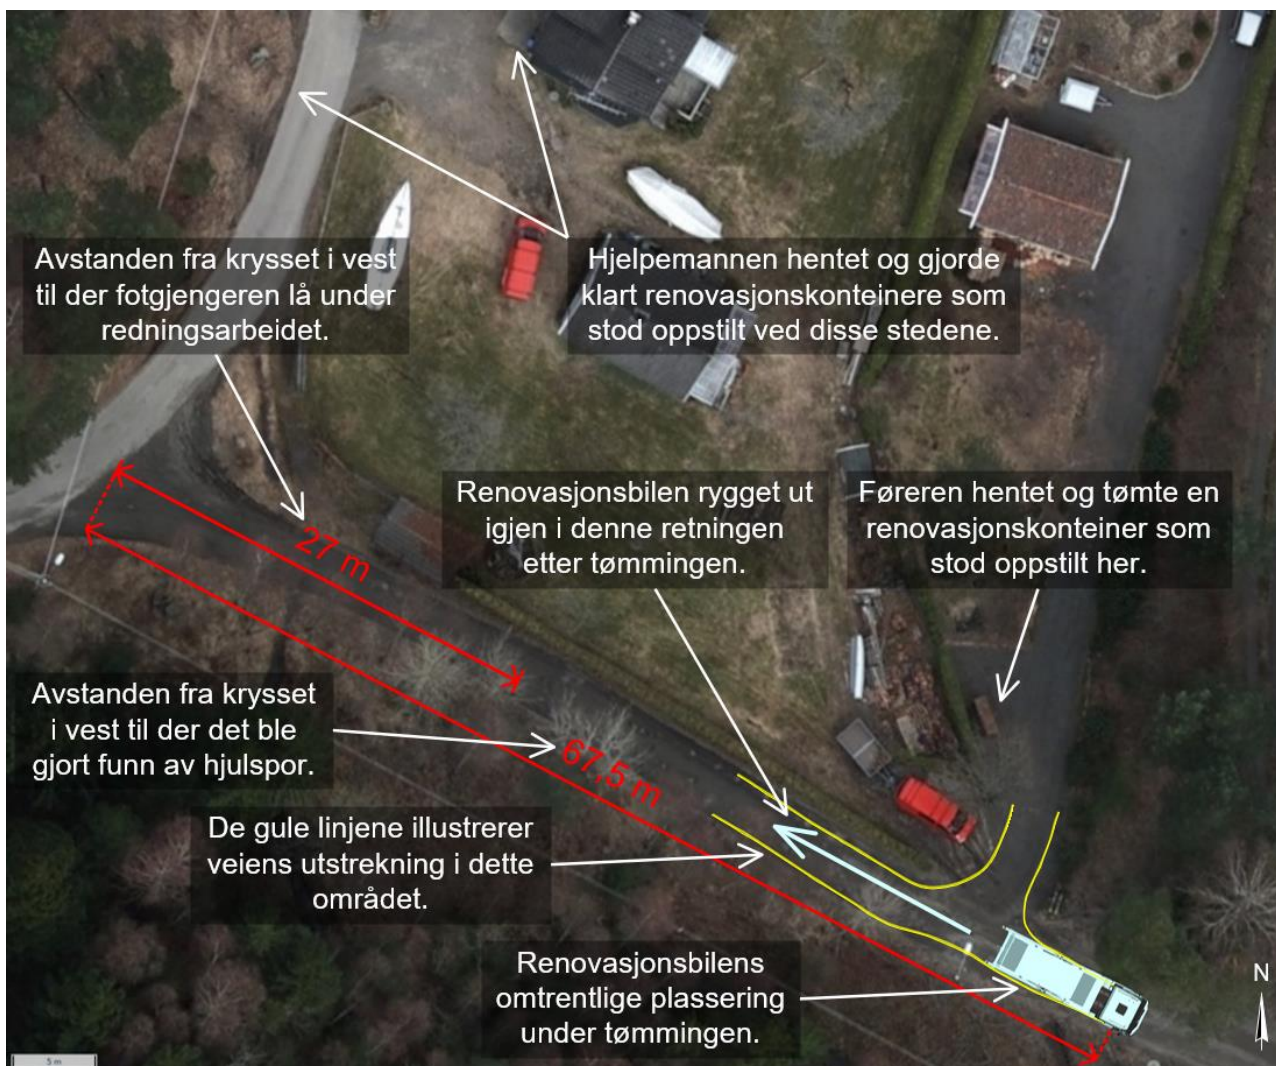
Ved innhenting av avfall fra boliger ved Spars vei, gjorde hjelpemannen klar avfallsbeholdere tilhørende boligene langs hovedveien, mens føreren kjørte renovasjonsbilen inn på en smal grusvei for å hente avfall der. Han kjørte nesten 70 meter inn på grusveien, hentet beholderne, tømte avfallet i bilen og satte beholderne tilbake. Det var ikke plass til at renovasjonsbilen kunne snu i veien, og føreren måtte derfor rygge tilbake til hovedveien, se figur 2.

Figur 2: Ulykkesstedet med markering hvor føreren og hjelpemannen hentet avfallsbeholdere, og hvor den omkomne fotgjengeren lå under redningsarbeidet. Oversiktsbilde: © Kartverket. Avstandsmål: Politiet og Statens vegvesen. Illustrasjon: SHK

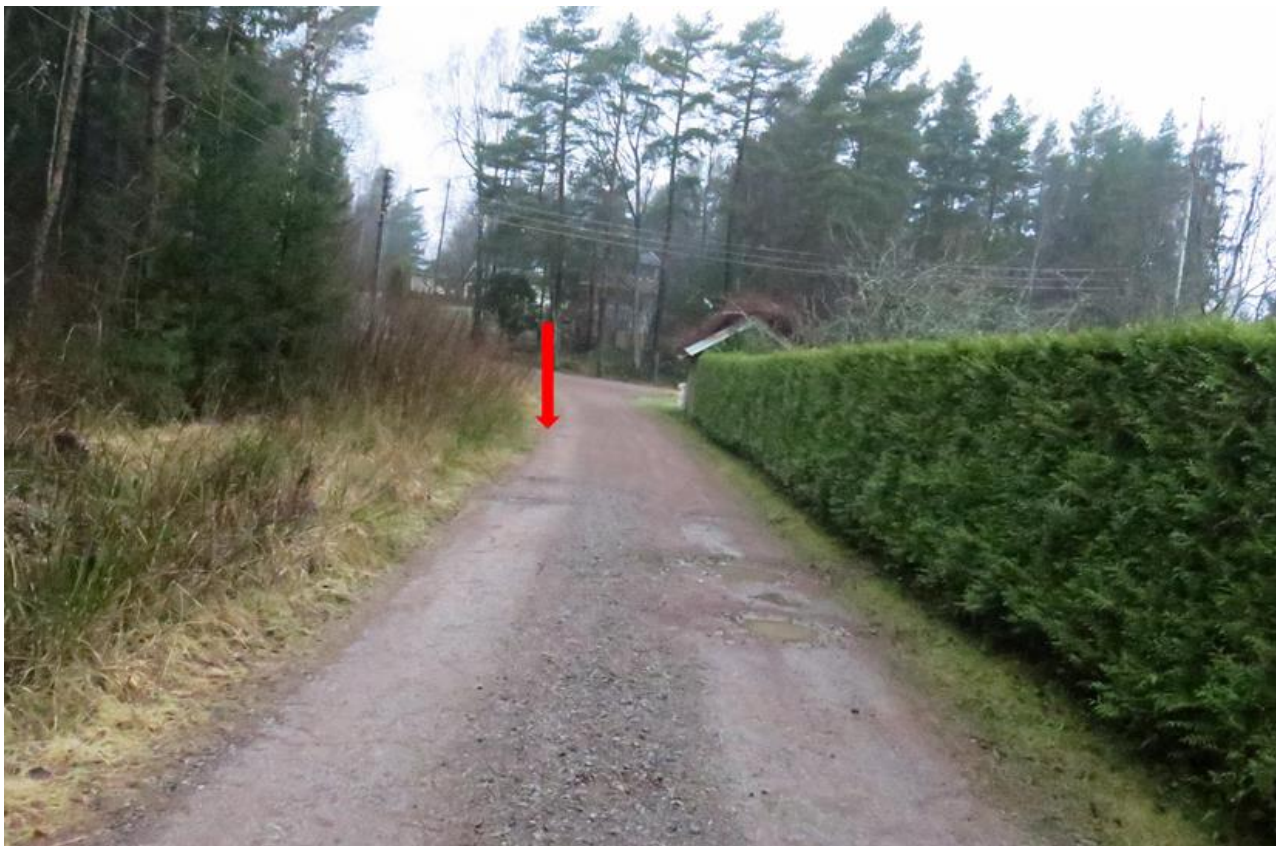
Figur 3: Ulykkesstedet sett i renovasjonsbilens ryggeretning. Pilen markerer stedet der fotgjengeren ble funnet etter ulykken. Bildet er tatt 18. desember 2020. Foto og markering: SHK

Ulykken skjedde på venstre side av veien, sett i kjøretøyets ryggeretning, se figur 3. Det ble funnet merker på kjøretøyet etter påkjørselen, i hovedsak på kjøretøyets høyre side bak. Det var merker på metallplate, underkjøringshinder, festebøyle, tank og bakerste demperfeste. Det ble også funnet samme type merker på tank bak på venstre side, i underkant av bjelke bak og på høyre side av bjelken i front. Det ble funnet biologiske spor i veibanen på stedet der fotgjengeren lå etter ulykken. Det var hjulspor fra renovasjonsbilen der den hadde stått parkert da føreren hentet avfallsbeholdere.

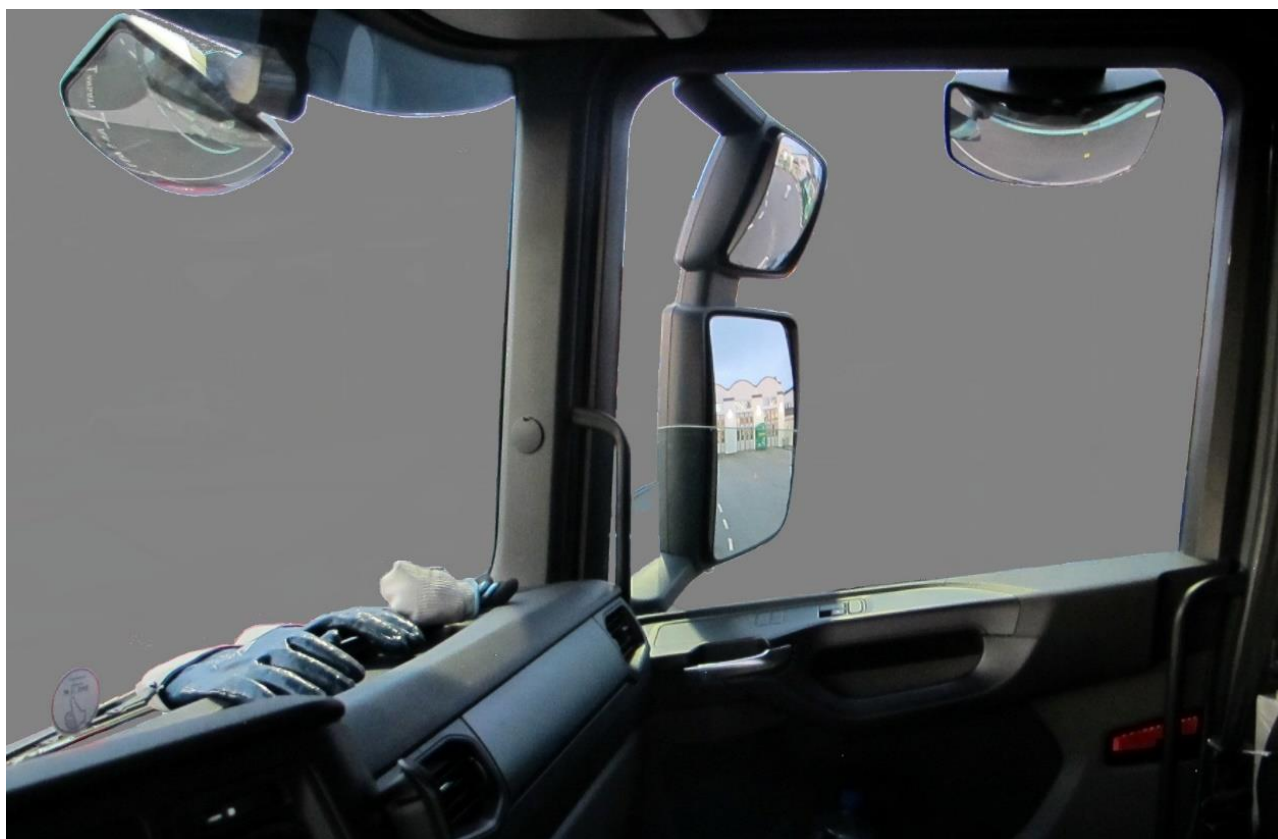
Kjøretøyet var utstyrt med fem utvendige speil til hjelp i ryggesituasjoner. På hver side av kjøretøyet var det et sidespeil og et vidvinkelspeil montert rett ovenfor sidespeilene. I tillegg var det et vidvinkelspeil montert over frontruten på høyre side. Speilet var vinklet ned mot venstre for kunne vise blindsonen foran kjøretøyet. Videre var det montert et vidvinkelspeil over høyre sidedør for å kunne vise området utenfor høyre dør, se figur 4. Speilutrustningen var i henhold til gjeldende krav i forskrift 4. oktober 1994 nr. 918 om tekniske krav og godkjenning av kjøretøy, deler og utstyr (kjøretøyforskriften).

Figur 4: Vidvinkelspeil foran bil og ved høyre dør, samt sidespeil med vidvinkelspeil. Foto og redigering: SHK

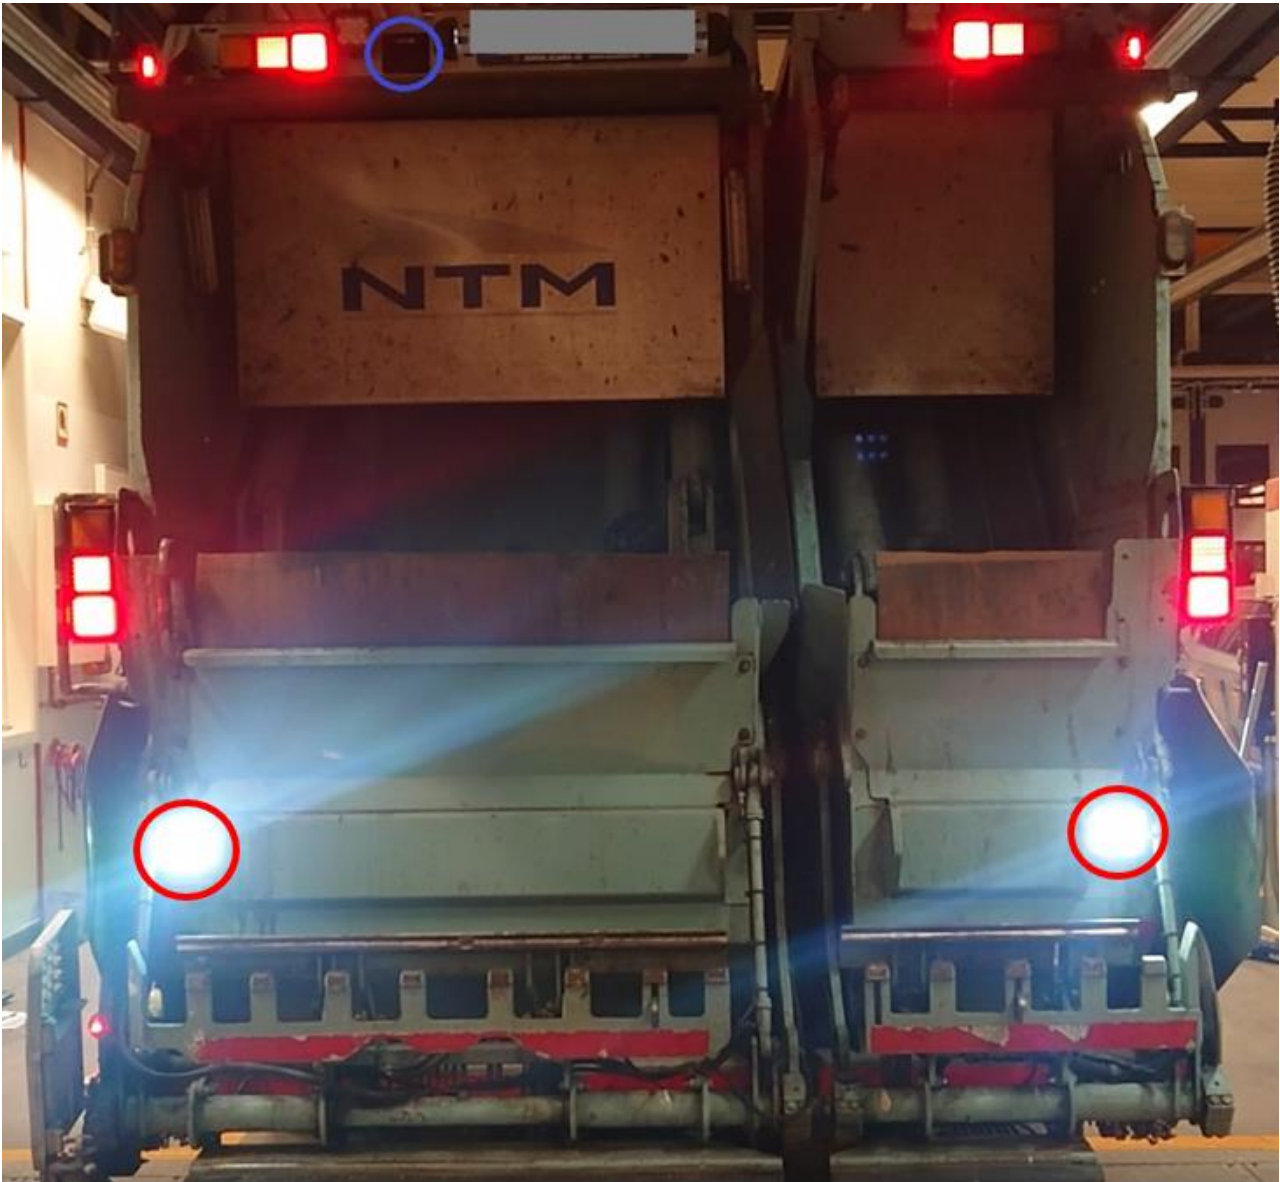
Kjøretøyet var utstyrt med to oransje lysende og roterende varsellamper på taket til førerhuset. Videre var det montert to oransje blinkende varsellamper foran på kjøretøyet under frontruten. Når kjøretøyet ble satt i revers ble det koblet inn arbeidslys bak og lydsignal. Arbeidslyset bestod av to sterkt lysende hvite lamper som var montert bak på bilen, se røde sirkler i figur 5. Lydsignalet var kraftige, høyfrekvente pip.

Figur 5: Arbeidslys bak som slås på ved rygging, markert med røde sirkler. Linse til ryggekamera er markert med blå sirkel, øverst i bildet. Foto: SHK

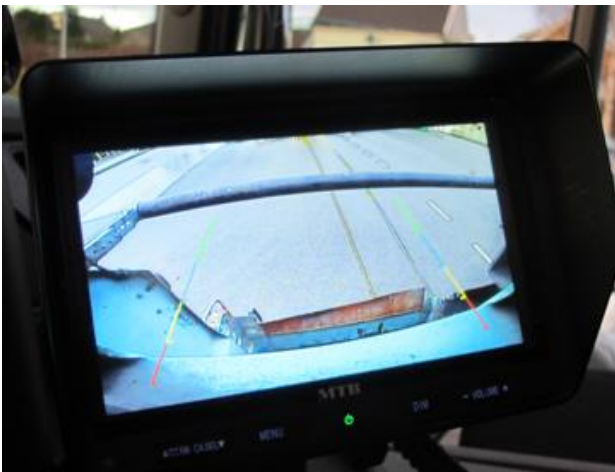
Figur 7: Skjermen i bruk på det aktuelle kjøretøyet. Foto: SHK

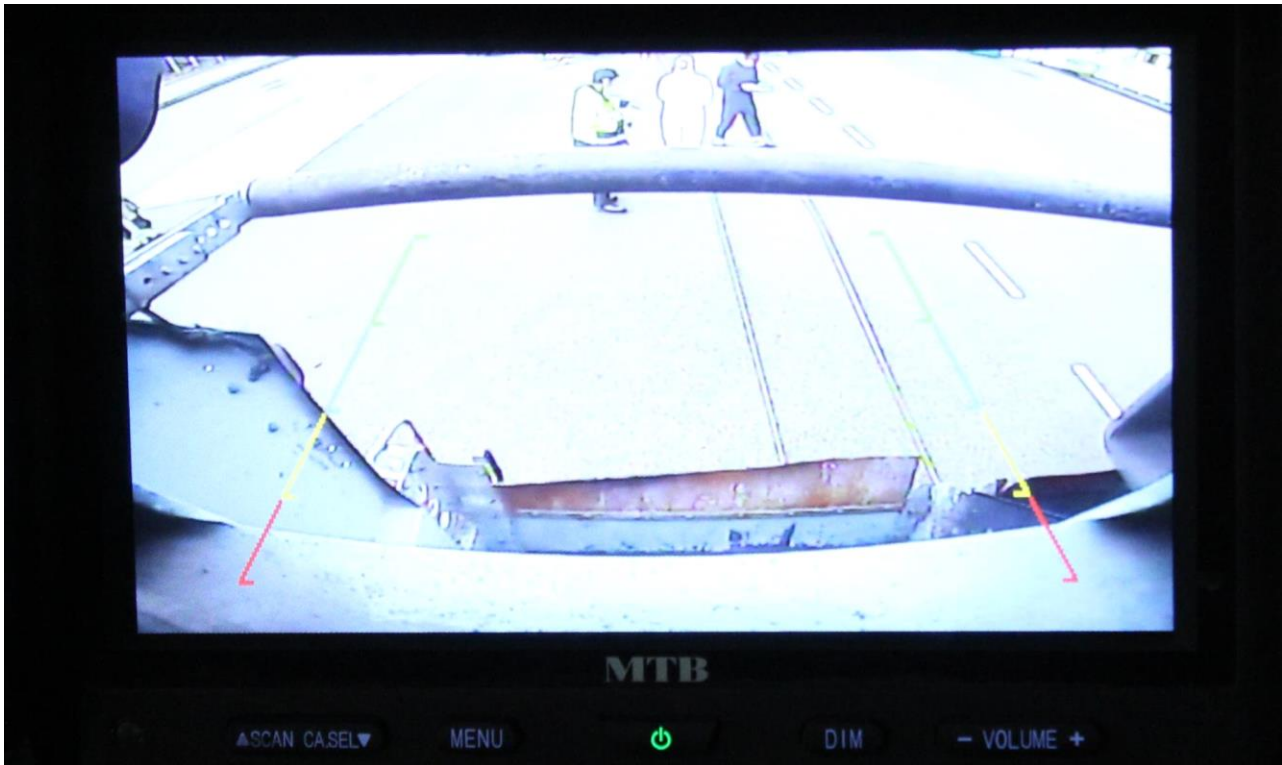
Undersøkelse av kjøretøyets ryggekamera viste at markøren brukt i undersøkelsen (som var 170 cm høy) var synlig inntil ca. 5,8 meter bak kjøretøyet, og at man kunne se markørens skotupper inntil ca. 15 meter bak kjøretøyet, se figur 9.

Figur 9: Den 170 cm høye markøren (med hvit overtrekksdress) var synlig i full høyde inntil ca. 5,8 meter fra renovasjonsbilens bakre ende. Foto: SHK

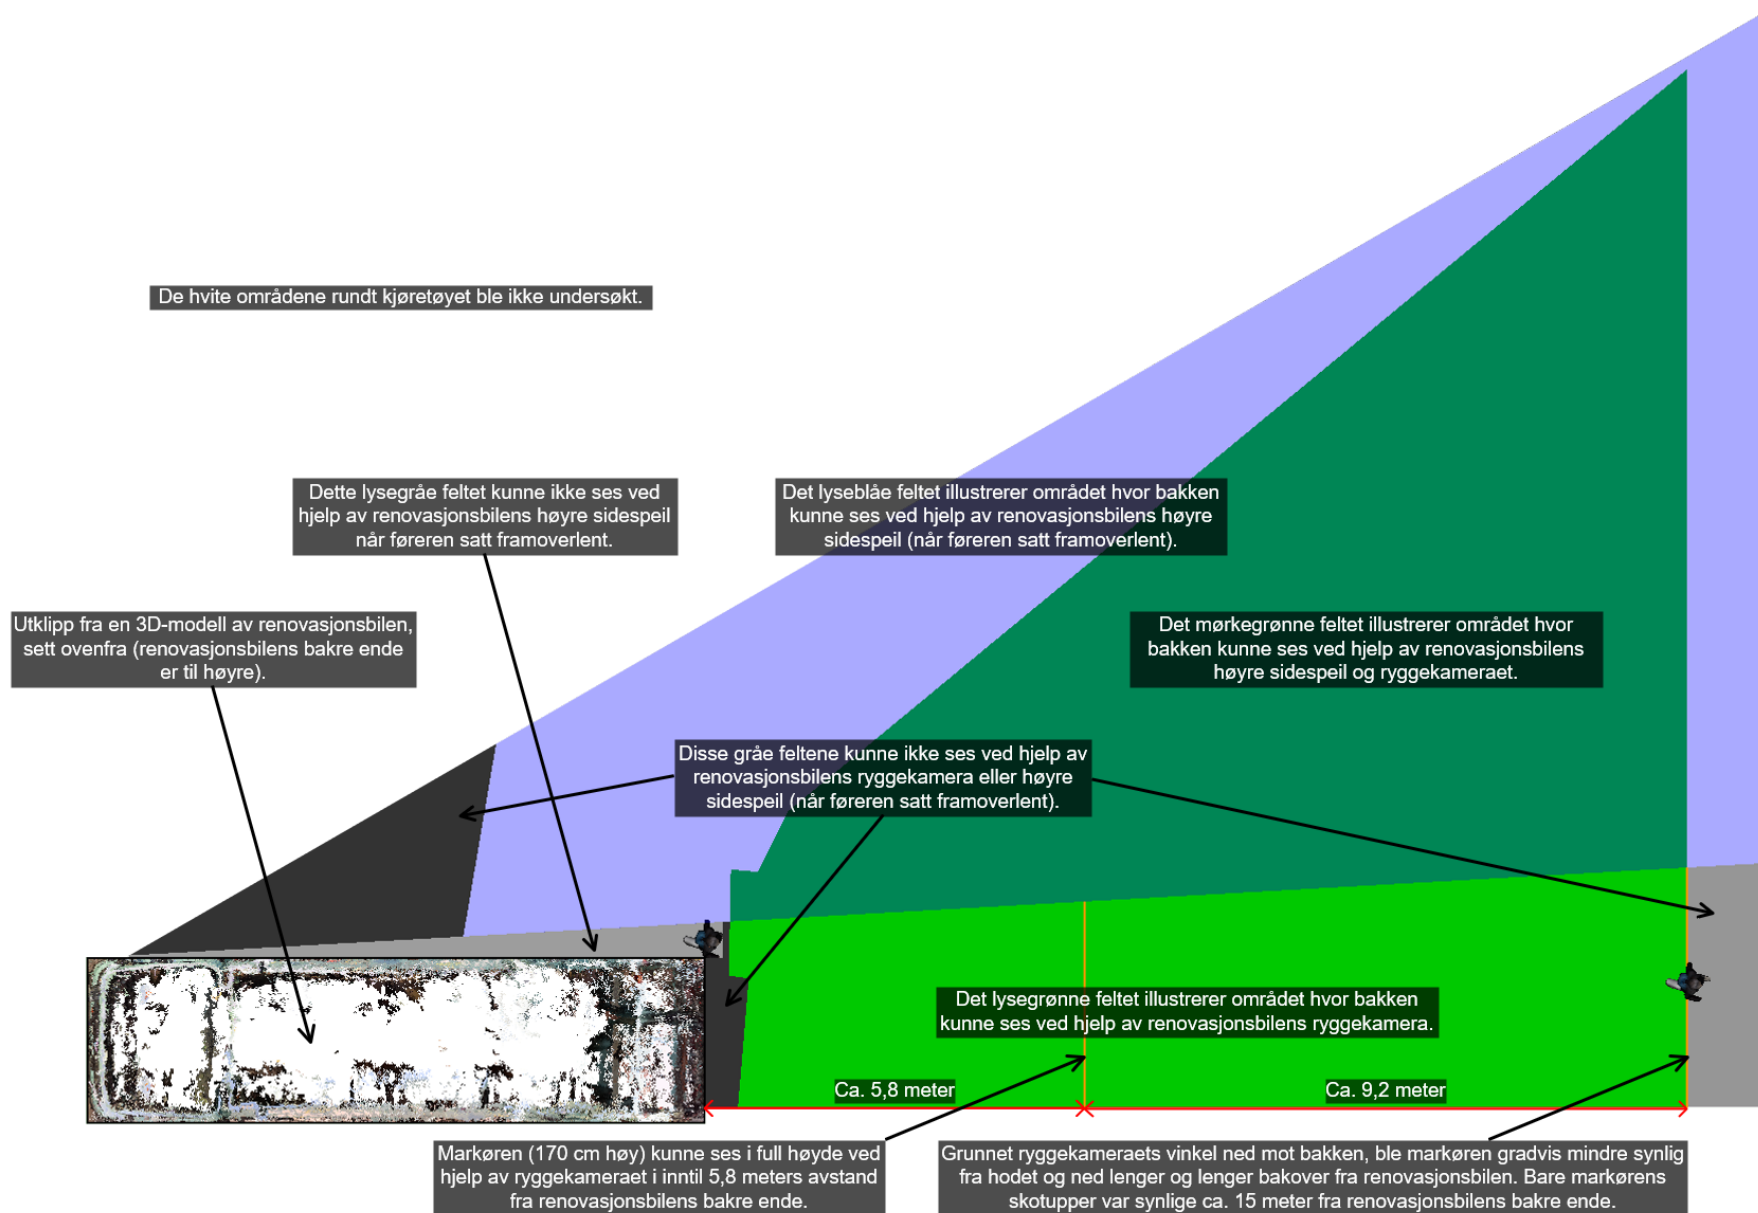
SHK har foretatt en nærmere undersøkelse av blindsoner rundt kjøretøyet. Det var en blindsoner inntil kjøretøyet høyre side og bakover når en fører (høyde ca. 180 cm) satt framoverlent i førersetet, gitt ryggekameraets vinkling og speilene som var på kjøretøyet. Denne blindsonen strakk seg fra rett bak framhjulet på høyre side, rett ut fra siden på kjøretøyet og ca. 8,05 meter bakover i en liten vinkel til enden av kjøretøyet. Ved kjøretøyet bakre ende strakk denne blindsonen seg til ca. 0,53 meter ut fra kjøretøyet, se figur 10.

Figur 10: Omtrentlig framstilling av synlige og ikke synlige områder bak og på høyre side av renovasjonsbilen. Illustrasjon: SHK

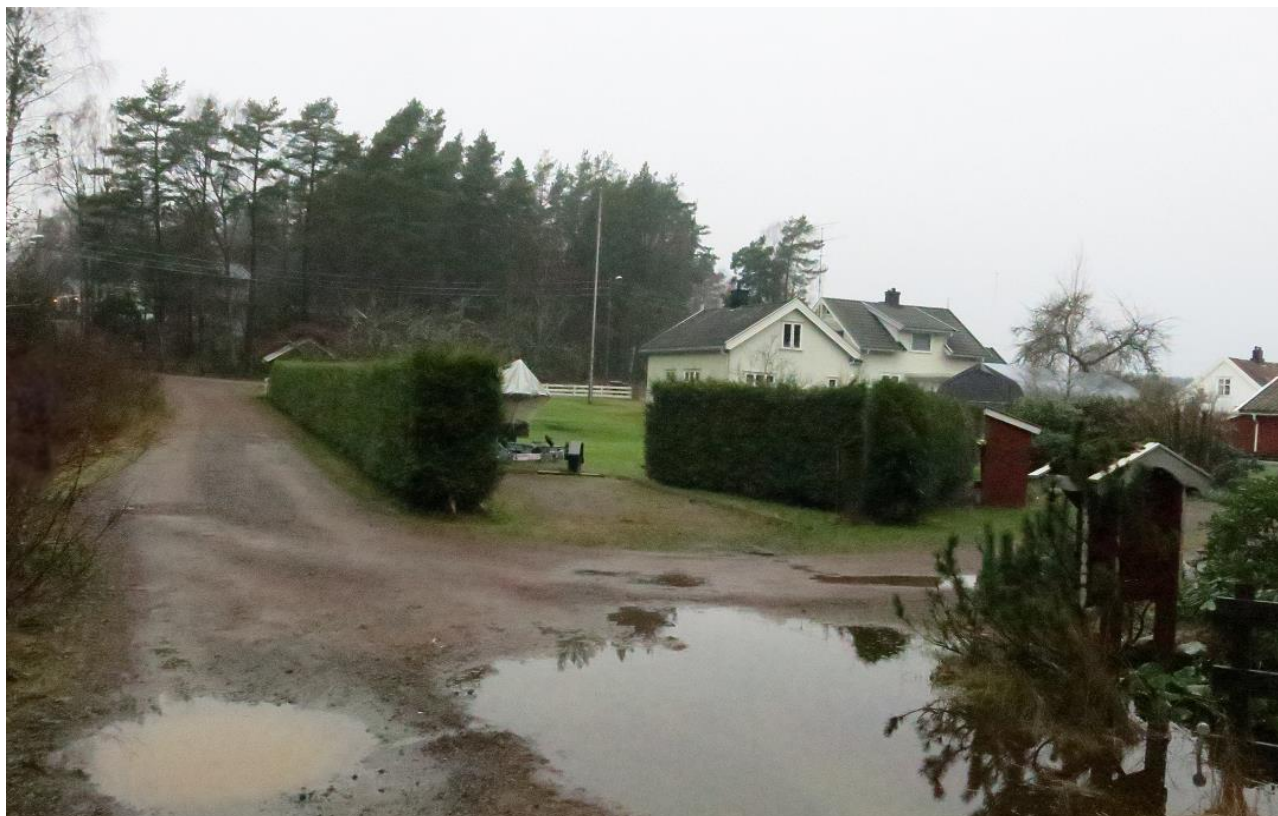
Figur 11: Grusveien Spars vei sett i renovasjonsbilens ryggeretning. Bildet er tatt 18. desember 2020.
Foto: SHK

Ulykken skjedde på en gruset privat vei, eid og driftet av Spars vei veilag, se figur 11. Veistrekningen som renovasjonsbilen kjørte inn på var ca. 70 meter lang, målt fra asfaltert hovedvei til stedet der renovasjonsbilen stoppet for å hente avfall. Grusveien lå i et boligområde på Nøtterøy og i tilknytning til flere turveier vist på kommunens turkart. Veien oppfylte ikke Færder kommunes renovasjonsforskrifts krav til veibredde og snumuligheter for renovasjonskjøretøy, se kapittel 1.13.3 og figur 12.

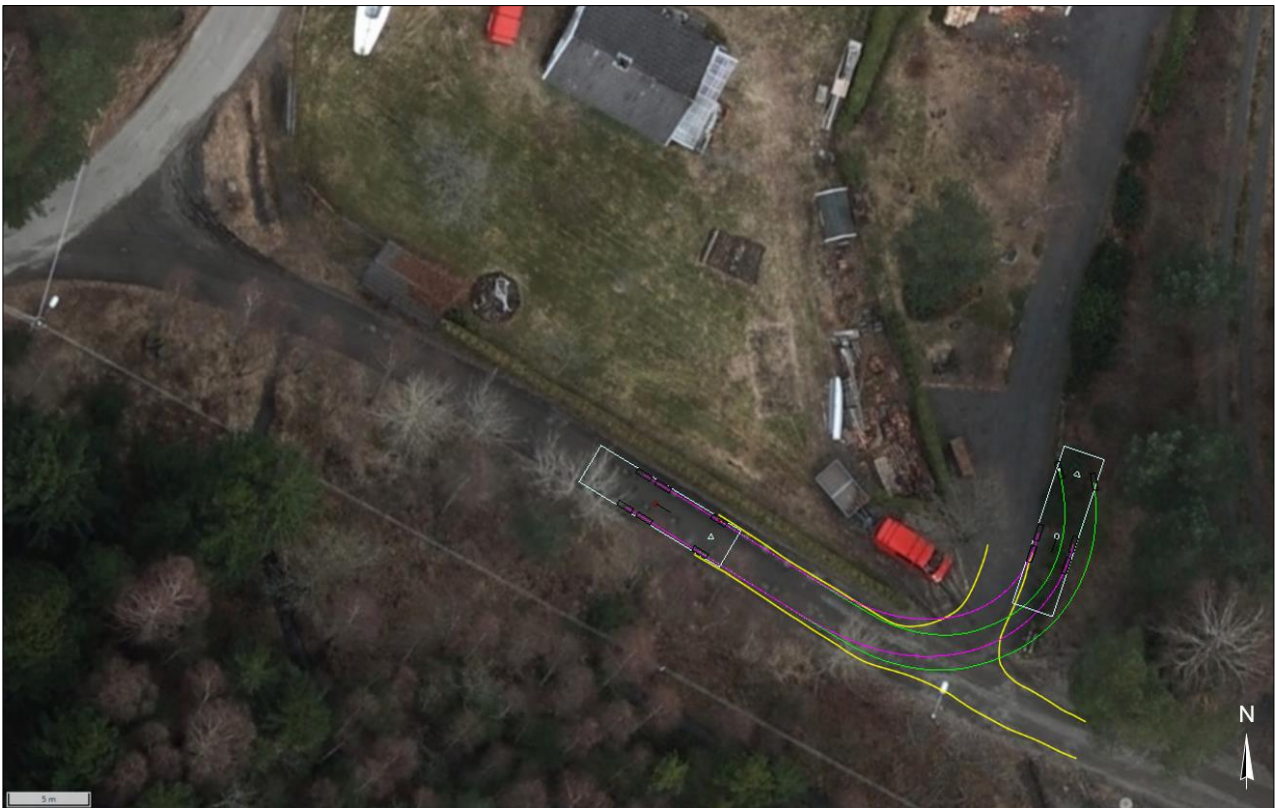
Figur 12: Simulering utført i PC-Crash som viser hvor renovasjonskjøretøyet ville havnet dersom det ble forsøkt å snu kjøretøyet på stedet. De grønne linjene illustrerer framhjulenes bevegelser i simuleringen, mens de rosa linjene illustrerer bakhjulenes bevegelser.⁴ De gule linjene illustrerer veiens utstrekning i dette området.⁵ Figur: SHK
