RAPPORT VEI 2022/02

Møteulykke mellom to busser på fv. 222 ved Tangen i Stange kommune 11. mars 2021

Rapport om veitrafikkulykke

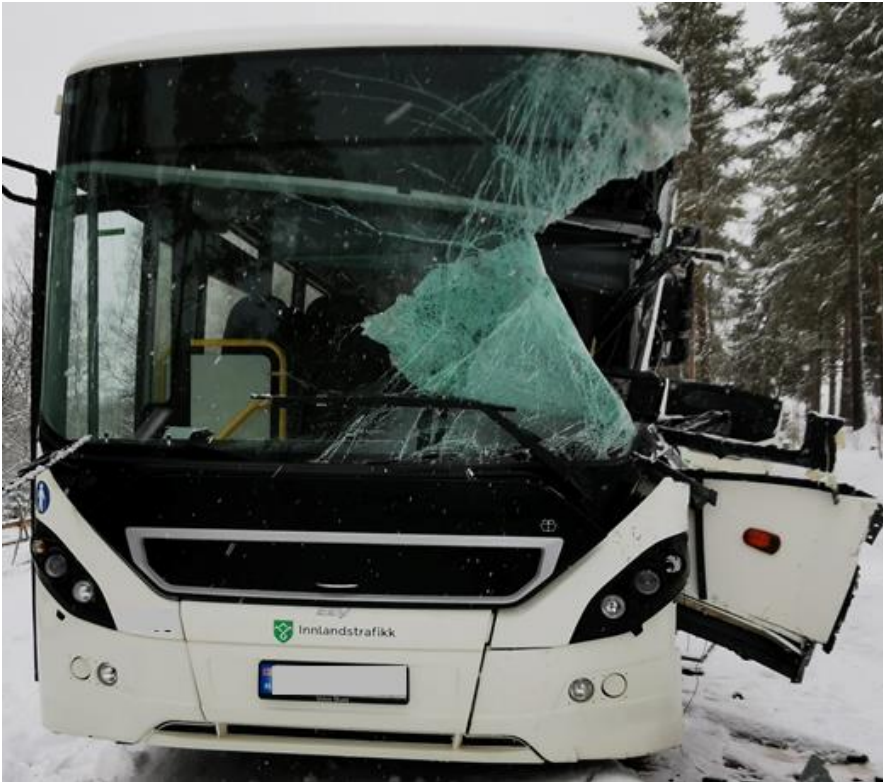
Figur 4: Skader på enhet B. A-stolpen til enhet A har blitt tredd inn i enhet B gjennom frontvinduet på venstre side. Foto: Stange Brannvesen

Enhet B fikk store skader på venstre side foran som følge av kollisjonen. Store deler av frontvinduet ble knust, samt delvis bøyd bakover og innover på førerplassen. A-stolpen og deler av sideveggen til enhet A ble tredd inn i frontvinduet til enhet B i kollisjonen (se figur 4).

Den første berøringen mellom kjøretøyene i kollisjonen var det venstre karosserihjørnet på bussene. I sammenstøtet løsnet A-stolpen i enhet A og trengte inn mot førerplassen i enhet B. Under redningsarbeidet ble A-stolpen flyttet under frigjøring av fører, og SHK har som følge av dette ikke kunnet undersøke eksakt hvordan A-stolpen trengte inn i bussen og medvirket til skadene som føreren ble påført i kollisjonen. Det var imidlertid tilgjengelig overlevelseshrom på førerplass i enhet B, og undersøkelsen har ikke avdekket andre funn som kan forklare førerens skadeomfang. SHK mener derfor at inntrengingen av A-stolpen fra enhet A var avgjørende for at føreren av enhet B omkom.

The Norwegian Safety Investigation Authority recommends that Innlandet county authority include enhanced crashworthiness for bus drivers, exceeding the current regulations, as a requirement in public transport contracts.

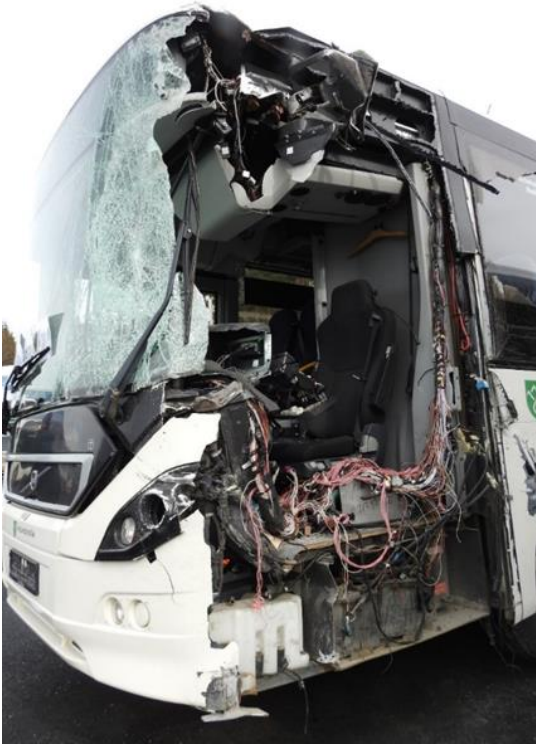
Enhet A fikk store skader på venstre side foran som følge av kollisjonen (se figur 7). Treffpunktet, ved takfestet i øvre høyre hjørnet av bussen, gjorde at A-stolpen ble revet av øverst ved sammenføyningen rett over speilfestet, og ved sammenføyningen i bunnen av A-stolpen.

Frontvinduet på førersiden ble knust og deler av metallkonstruksjonen i fronten til enhet A ble klemt innover på førerplassen. Det totale innpresset av metallkonstruksjonen var på ca. 17 cm.

Figur 7: Skader foran på enhet A. Foto: SHK Figur 8: Avrevet A-stolpe på enhet A. Foto: SHK

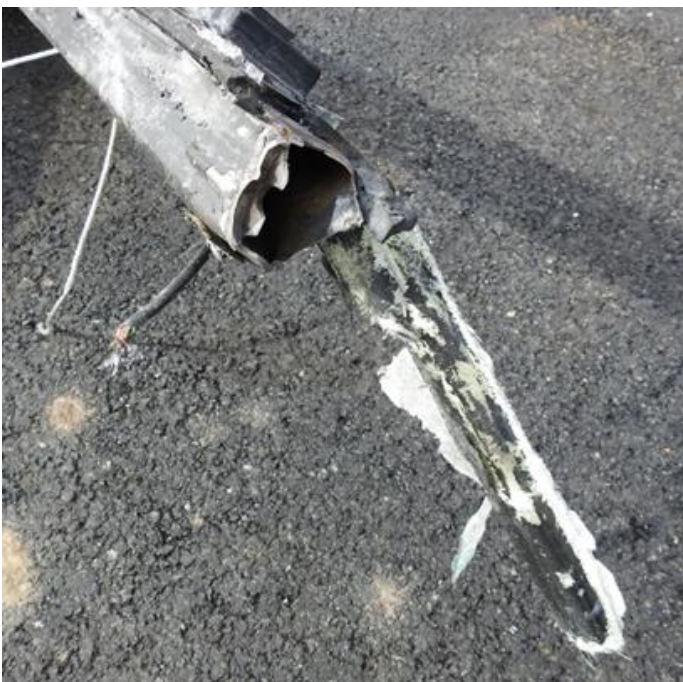
Figur 9: Øvre del av avrevet A-stolpe fra enhet A.
Foto: SHK

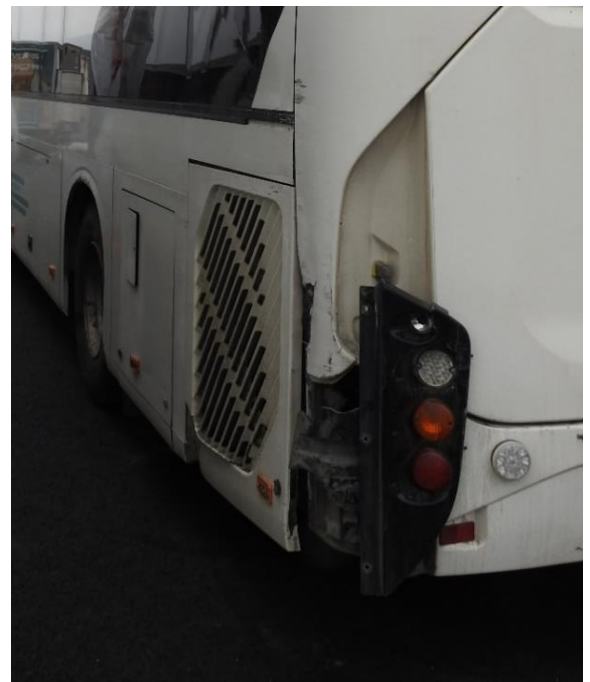
Enhets A fikk også noen skader bak (se figur 10). Karosseriplaten under bakerste vindu ble klemt inn og deler av det bakerste vinduet ble knust.

Figur 10: Skader bak på enhet A. Foto: SHK

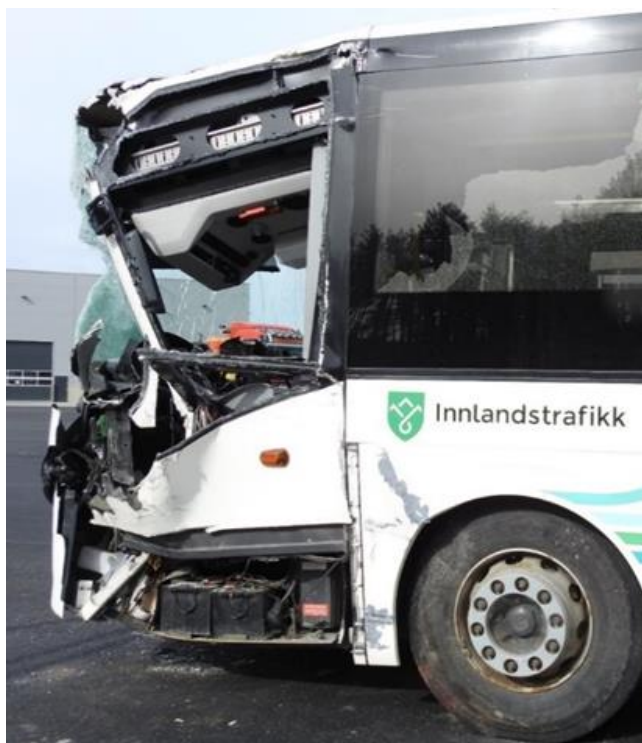
A-stolpen til enhet A ble også presset bakover på førerplassen i enhet B. Horisontalbjelken og førerveggen under sidevinduet på førerplassen ble i tillegg bøyd ut. Deler av metallkonstruksjonen i fronten til enhet B ble klemt innover på førerplassen (se figur 11).

Figur 11: Skader foran på enhet B. Foto: SHK

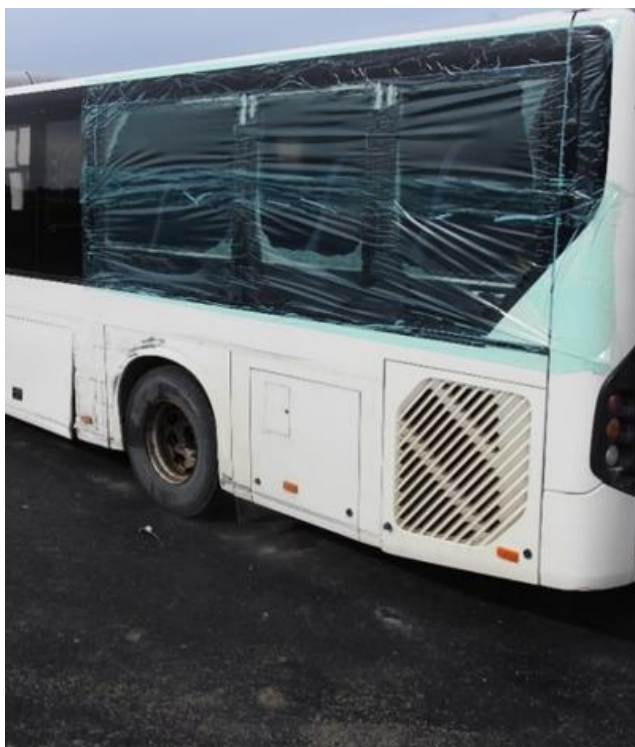
Enhet B hadde også noen skrapemerker på bakre venstre side. Karosseriet var delvis klemt inn på denne siden, og de tre bakerste vinduene var knust (se figur 12).

Figur 12: Skader bak på enhet B. Foto: SHK

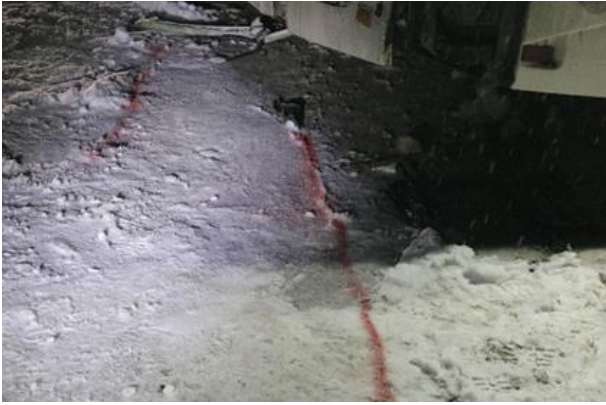
Undersøkelser på ulykkesstedet avdekket ingen sporavsetninger på veibanen fra enhet A på kollisjonspunktet. Det ble registrert spor på veibanen, etter bussens bakhjul, i forkant av bussens sluttposisjon (se figur 14 og figur 15).

Figur 14: Spor i snøen etter venstre bakhjul til enhet A. Foto: Statens vegvesen

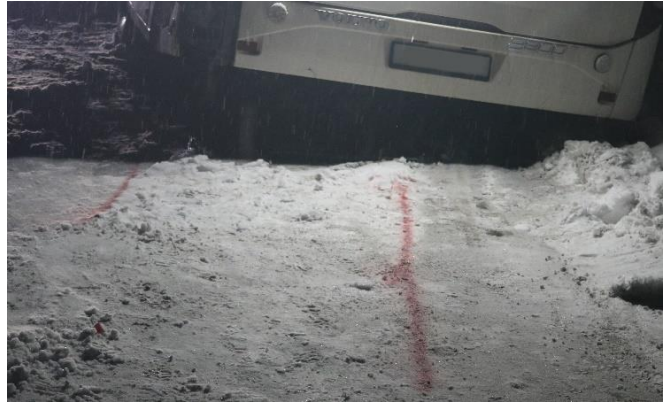
Figur 15: Spor i snøen etter høyre bakhjul til enhet A. Foto: Statens vegvesen

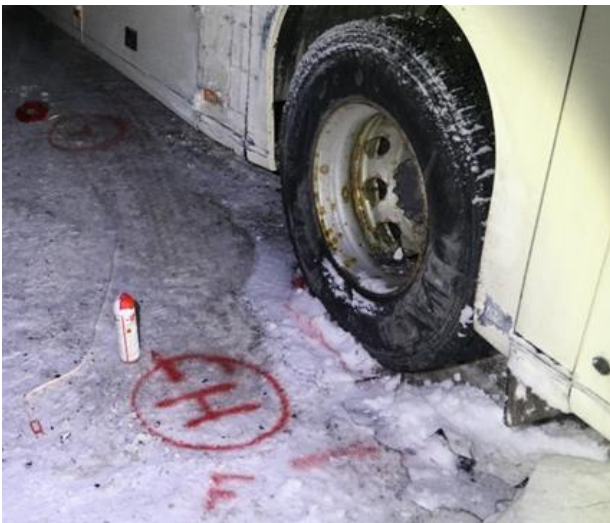
Undersøkelser på ulykkesstedet viste at det var avsatt spor i snøen fra det venstre forhjulet til enhet B (se figur 16). Sporavsetningen viser at bussen hadde hatt en retningsendring som følge av kollisjonen og viser posisjonen til det venstre forhjulet da kollisjonen skjedde. Sporene viser også at enhet B hadde rullende hjul frem til kjøretøyet stanset.

Figur 16: Spor i snøen viser retningsendringen til det venstre framhjulet til enhet B (markert med «H»). Foto: Statens vegvesen

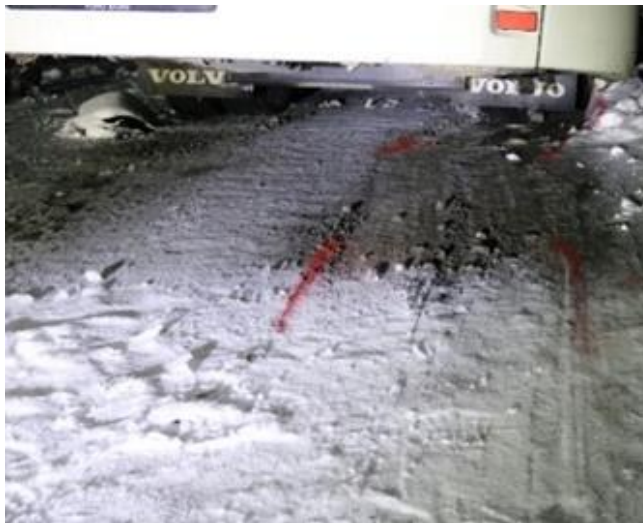
Det ble også registret spor av retningsendring til høyre bakhjul som følge av det andre sammenstøtet mellom bussenes sider (se figur 17).

Figur 17: Spor i snøen viser retningsendringen til den bakre akselen til enhet B. Foto: Statens vegvesen

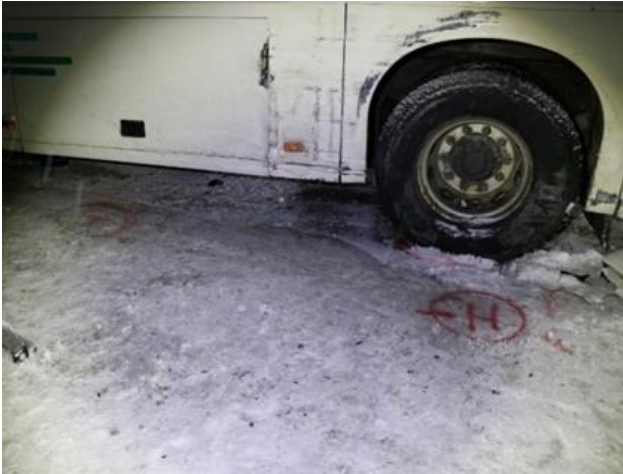
Undersøkelser av spor på ulykkesstedet (se figur 18 og figur 19) viste at treffpunktet mellom de to bussene var lokalisert ca. 4,8 meter fra den venstre asfaltkanten sett i sørgående kjøreretning. Begge bussene hadde et overheng på 2,6 meter fra framhjulet og frem til bussenes fremste punkt. Treffpunktet mellom bussene er basert på sporendringen fra enhet B sitt venstre framhjul.

Figur 18: Treffpunkt markert med «T» i fremkant av retningsendring til enhet B (markert med «H»).
Foto: Statens vegvesen

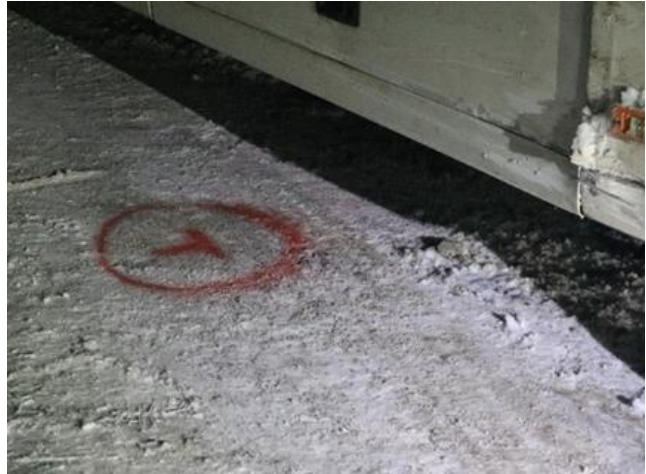
Figur 19: Treffpunkt markert med «T». Foto: Statens vegvesen

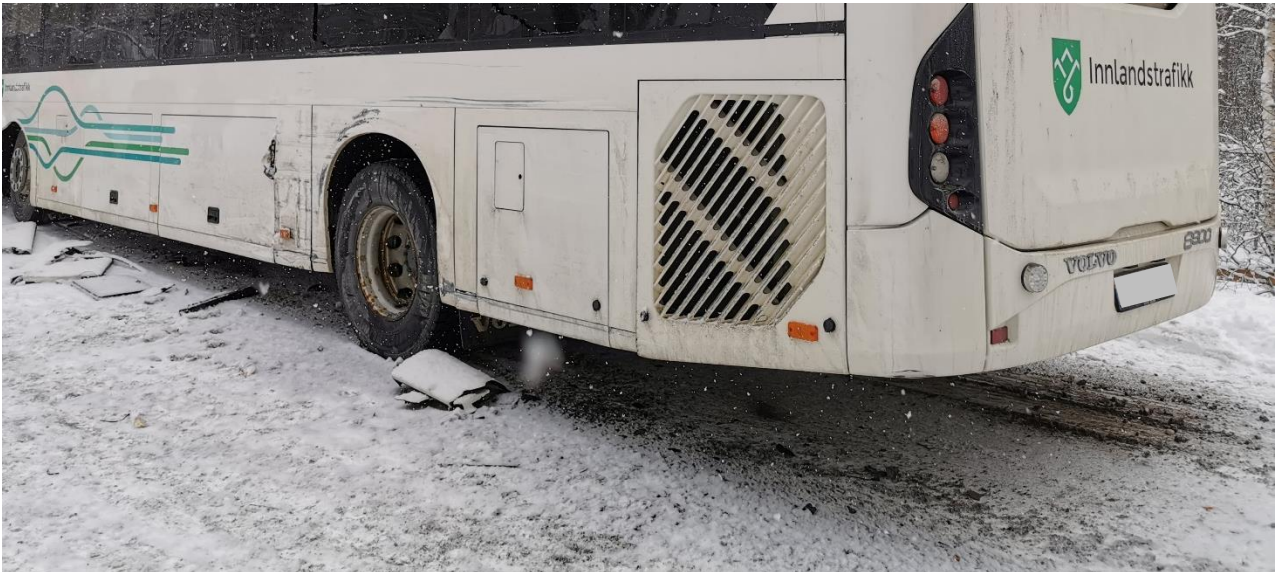
Statens vegvesen gjennomførte en retardasjonstest på ulykkesstedet, om lag 2 timer etter at ulykken inntraff. Testen ble utført med en tjenestebil med piggfrie vinterdekk, og retardasjonen ble målt til 2,1 m/s².

Figur 23: Føreforholdene på ulykkesstedet. Bildet er tatt kl. 1542, om lag en halv time etter at ulykken inntraff. Foto: Hedmarken brannvesen

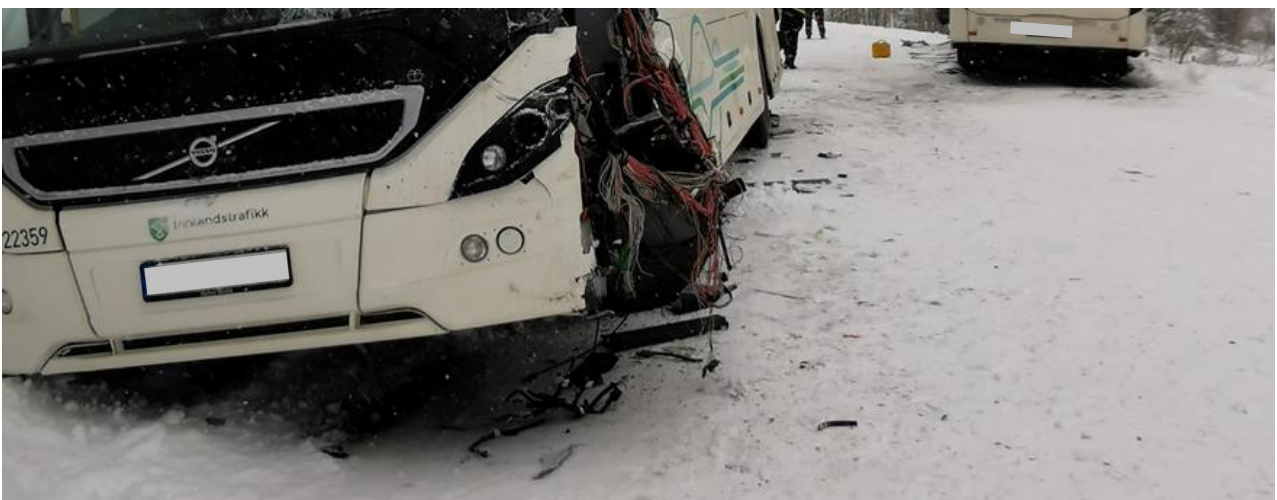
Figur 24: Føreforholdene på ulykkesstedet. Bildet er tatt kl. 1542, om lag en halv time etter at ulykken inntraff. Foto: Hedmarken brannvesen

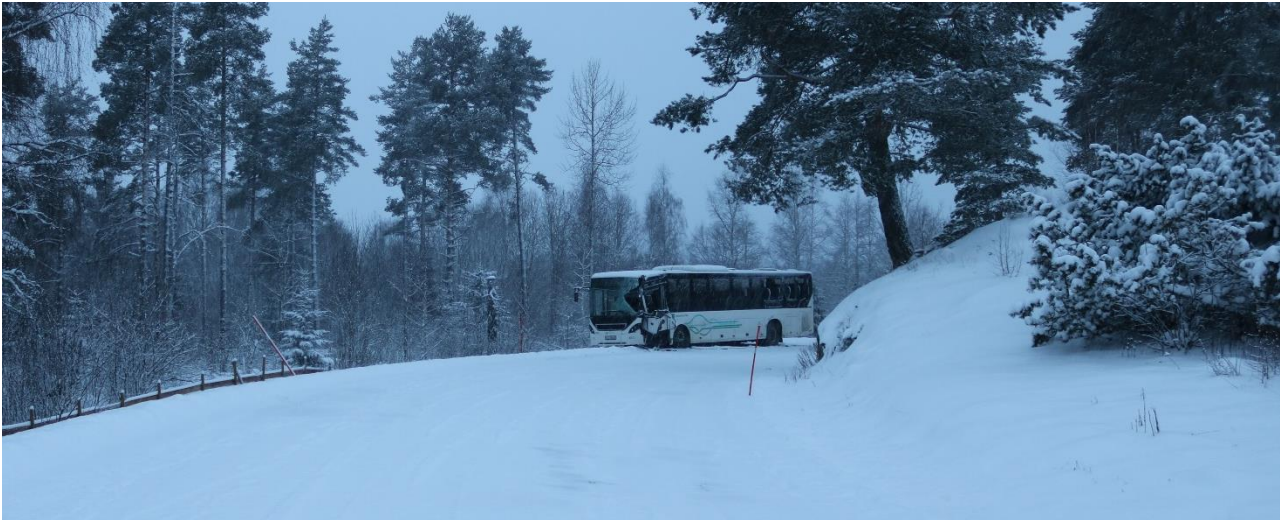
Sideterrenget på ulykkesstedet består i nordgående kjøreretning av en fjellskjæring i innerkant av høyrekurven, og en lav fylling i ytterkant. Det står også noen trær på innersiden av høyrekurven (se figur 29).

Figur 29: Sideterreng i innerkant av høyrekurven. Foto: Statens vegvesen

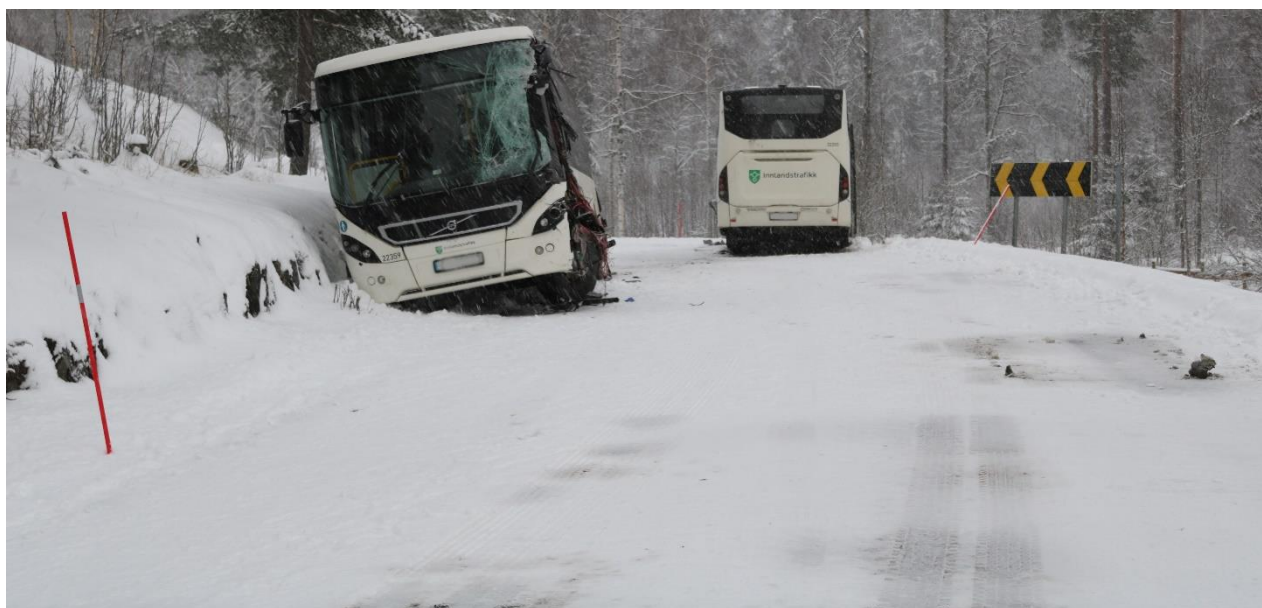
Bilder fra ulykkesstedet viser at veibanen var brøytet tilnærmet veibanens bredde, inkludert skulder, i forkant av at ulykken inntraff (se figur 31). Statens vegvesen har dokumentert at det var 9,3 meter mellom brøytestikkene som stod ovenfor hverandre rett sør for ulykkespunktet, og 8,9 meter mellom brøytestikkene som stod ovenfor hverandre ved ulykkespunktet.

Figur 31: Veibanen var brøytet tilnærmet veibanens bredde, inkludert skulder, i forkant av at ulykken inntraff. Bildet er tatt ca.kl. 1830. Foto: Statens vegvesen
