# RAPPORT VEI 2022/03

*Utforkjøringsulykke med vogntog på  
riksvei 159 i Lørenskog 14. mai 2021*

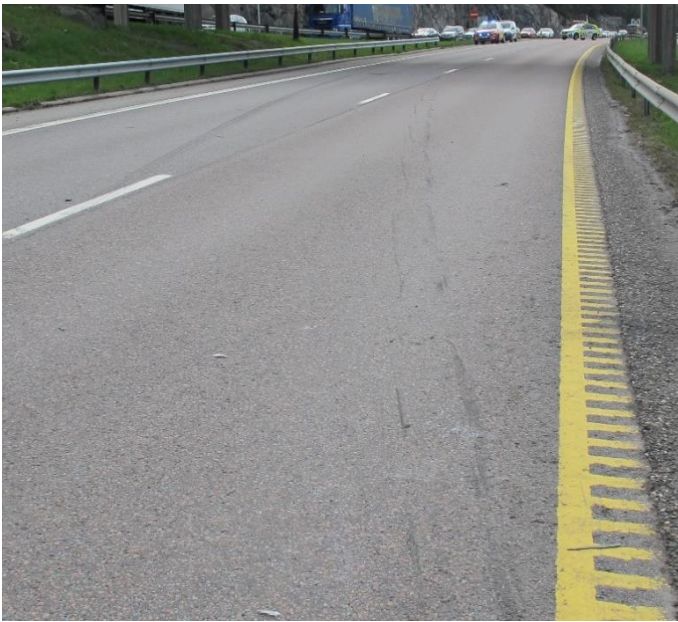
Ifølge vitner og videoopptak fra Vegtrafikksentralen (VTS) kom det støvsky fra området ved venstre framdekk på lastebilen da vogntoget mistet kontrollen. Spor avsatt på ulykkesstedet og videoopptak viser at vogntoget krysset venstre kjørefelt og fortsatte videre mot midtrekkverket. Sporene på ulykkesstedet og dekkets beskaffenhet etter kollisjonen sammenfalt med at slitebanen på det venstre framdekket delte seg under kjøringen og at det hadde oppstått en dekkexplosjon (se figur 2).

Figur 2: Spor fra venstre framhjul på lastebilen sett i østlig retning, der vogntoget kom fra. Foto: SHK

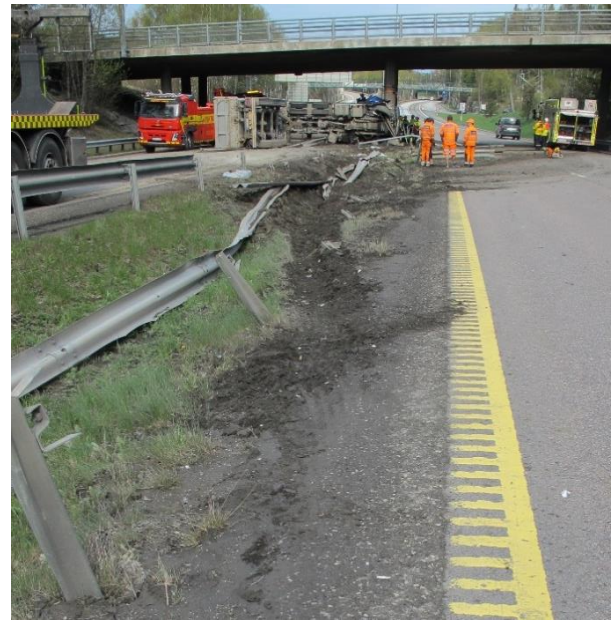
Figur 3: Spor fra vogntoget sett i vestlig retning mot vogntogets sluttposisjon. Foto: SHK

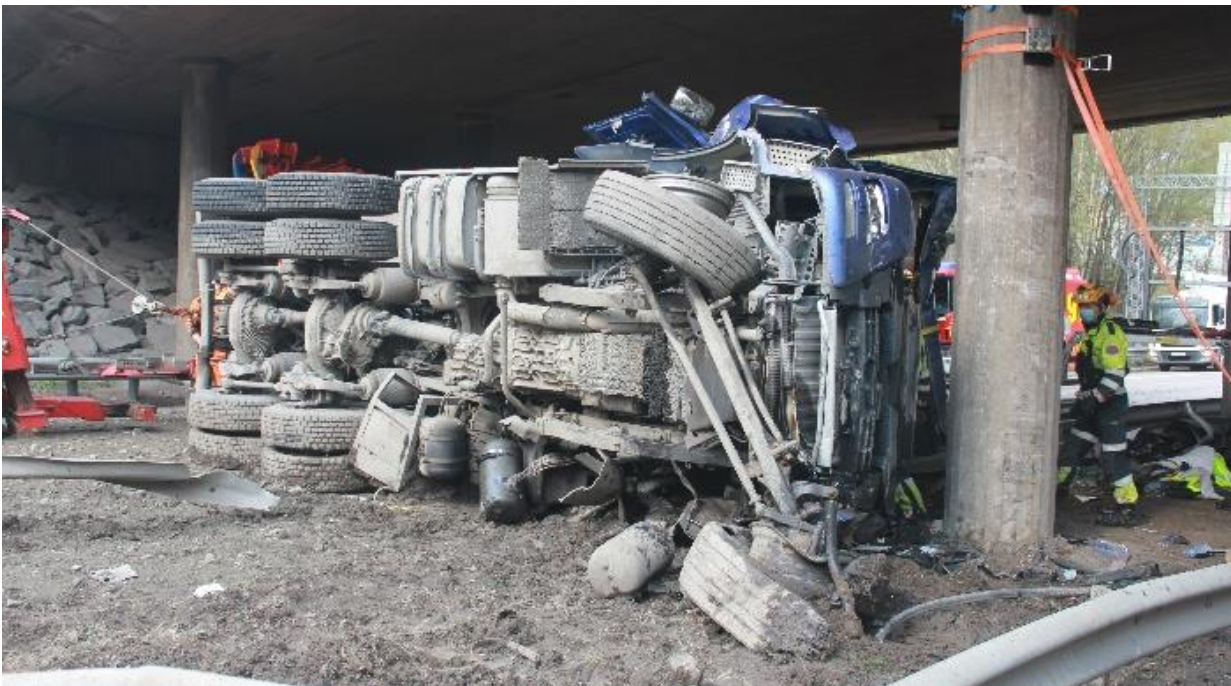
Vogntoget kjørte deretter delvis gjennom midtrekkverket. Midtrekkverket i vogntogets kjøreretning ble ødelagt over en strekning på ca. 58 meter og midtverkkrekkverket i motgående kjøreretning ble ødelagt over en kortere strekning (se figur 3). Vogntoget veltet da det kom ut i midtdeleren mellom kjøreretningene, og lastebilen kolliderte deretter med en brupilar. Førerhuset fikk store deformasjoner i kollisjonen med brupilaren (se figur 4). Føreren omkom på stedet.

Figur 4: Sluttposisjonen og skadene til lastebilen etter kollisjon med brupilaren som stod i midtdeleren mellom kjøreretningene. Foto: SHK

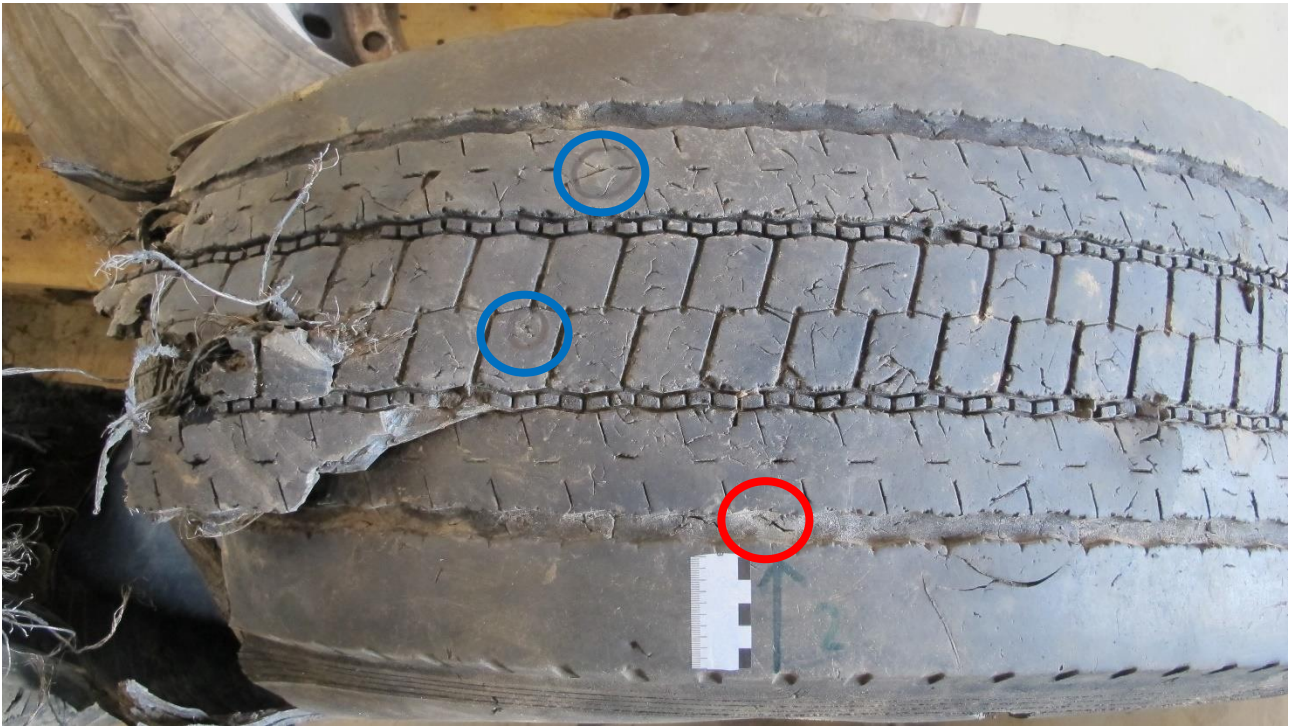
Undersøkelsen viste at små steiner hadde blitt presset inn i slitebanen på begge dekkene. Disse steinene var lite synlig før de ble pirket ut med et verktøy. Da steinene ble tatt ut ble det avdekket at det var skader helt inn til stålbeltet i begge dekkenes bærelag.

Skadene på dekket som eksploderte hadde ført til inntrenging av vann til stålbeltet, som videre hadde ført til rustdannelse og en separasjon mellom gummi og stål. Det ble også funnet sprekker i dekkbanen mellom mønsterradene på dette dekket (se figur 5 og figur 7).

Figur 5: Slitebanen på venstre framdekk, sprekker og skader. Sirkler markerer skader inn til stålbeltet.  
Foto: SHK

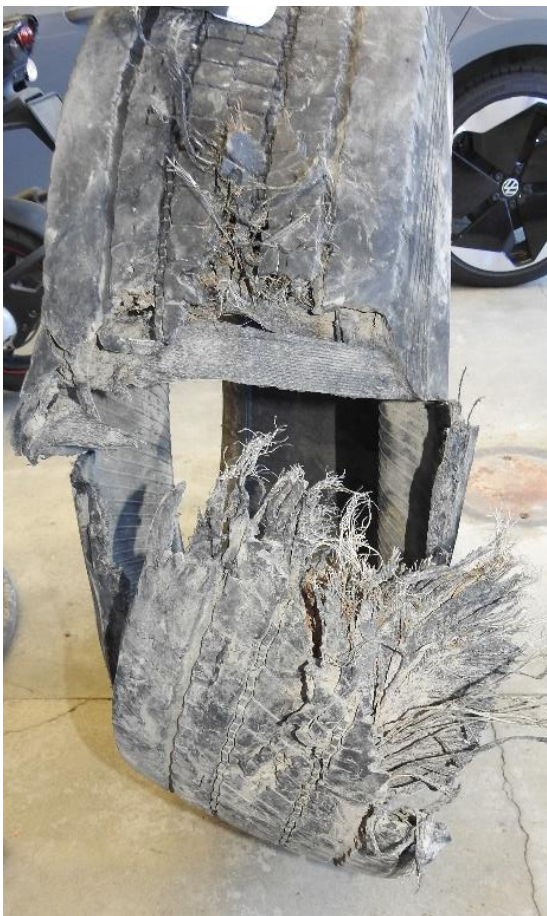
Figur 6: Venstre framdekk hvor bærelaget (stålbeltet) i dekket har delt seg. Foto: SHK

Havarikommisjonen mener at stålbeltet har fått skader under kjøring over tid, og at dette resulterte i at dekket eksploderte. Videre har undersøkelsen vist at slike skader er vanskelig å avdekke med visuell kontroll, spesielt uten å ha kjennskap til hvor grundig en slik undersøkelse må være (se bilder i vedlegg B).

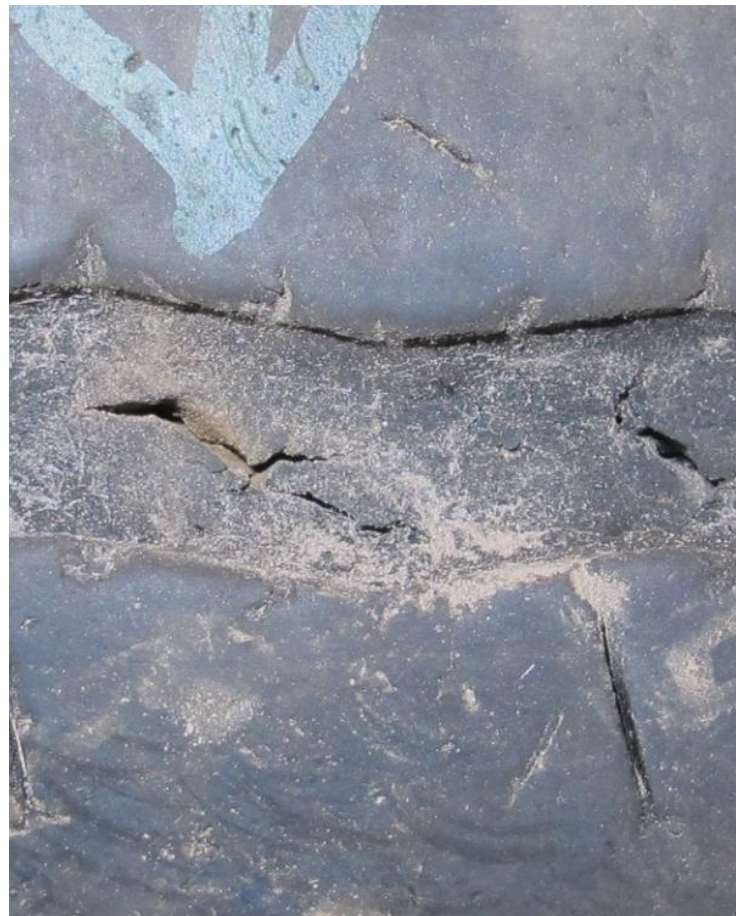
Figur 7: Sprekk inn til stålbeltet, se rød sirkel i figur 5.  
Foto: SHK

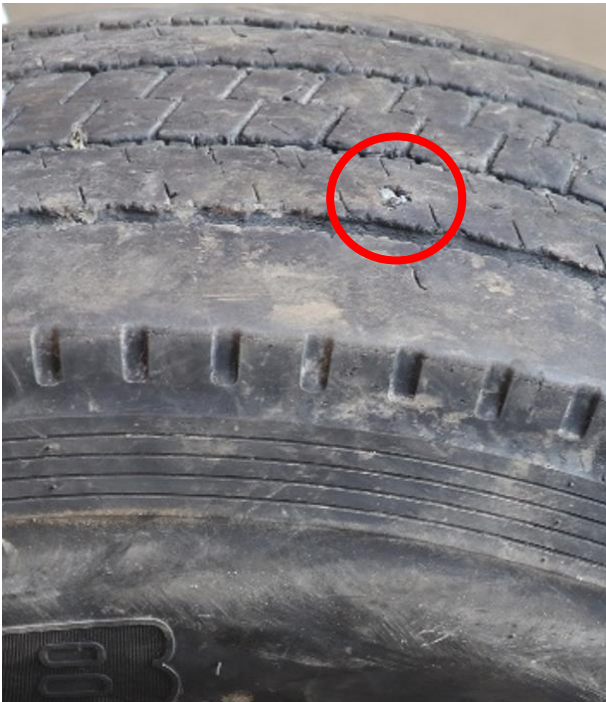
Overflaten på en av steinene, som var presset inn til stålbeltet, var i høyde med slitebanen (se figur 8). Hullets dybde inn til stålbeltet ble målt til ca. 13 mm, og steinen var om lag 15 mm lang (se figur 9).

Figur 8: Rød sirkel viser hvor stein har presset seg helt inn til stålbeltet i venstre framdekk. Foto SHK

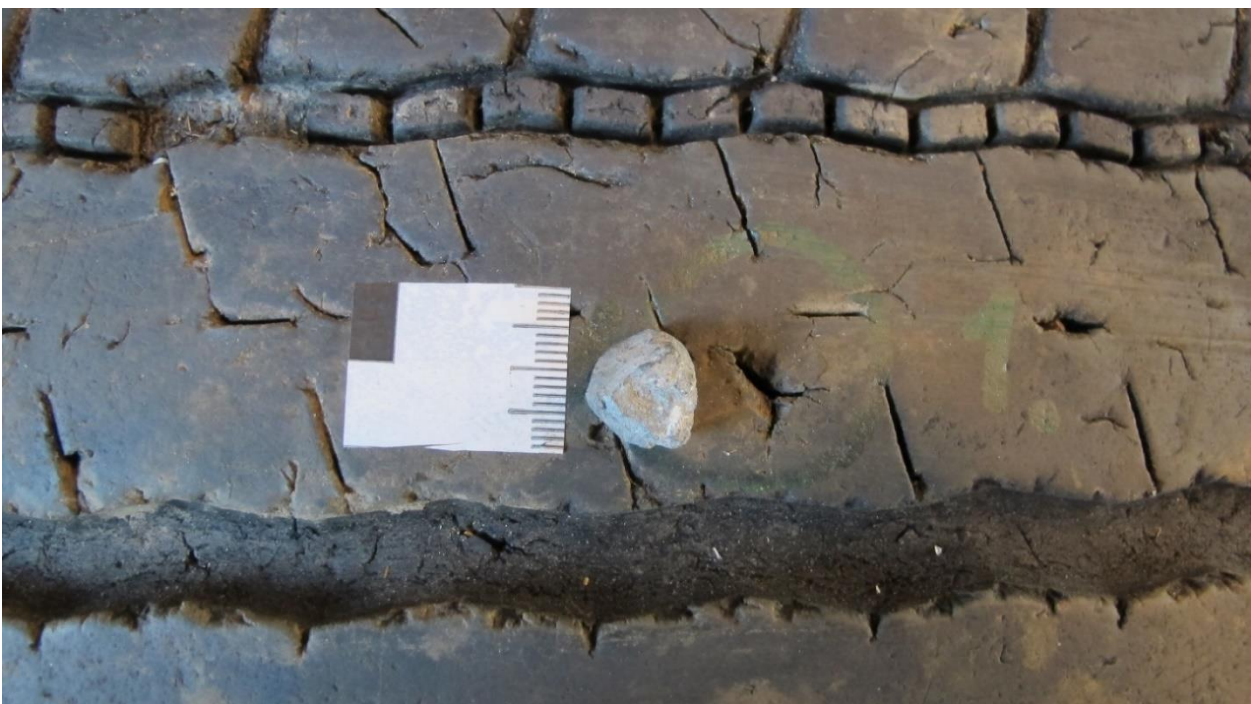
Figur 9: Steinen som var presset helt inn til stålbeltet, se figur 8. Foto: SHK

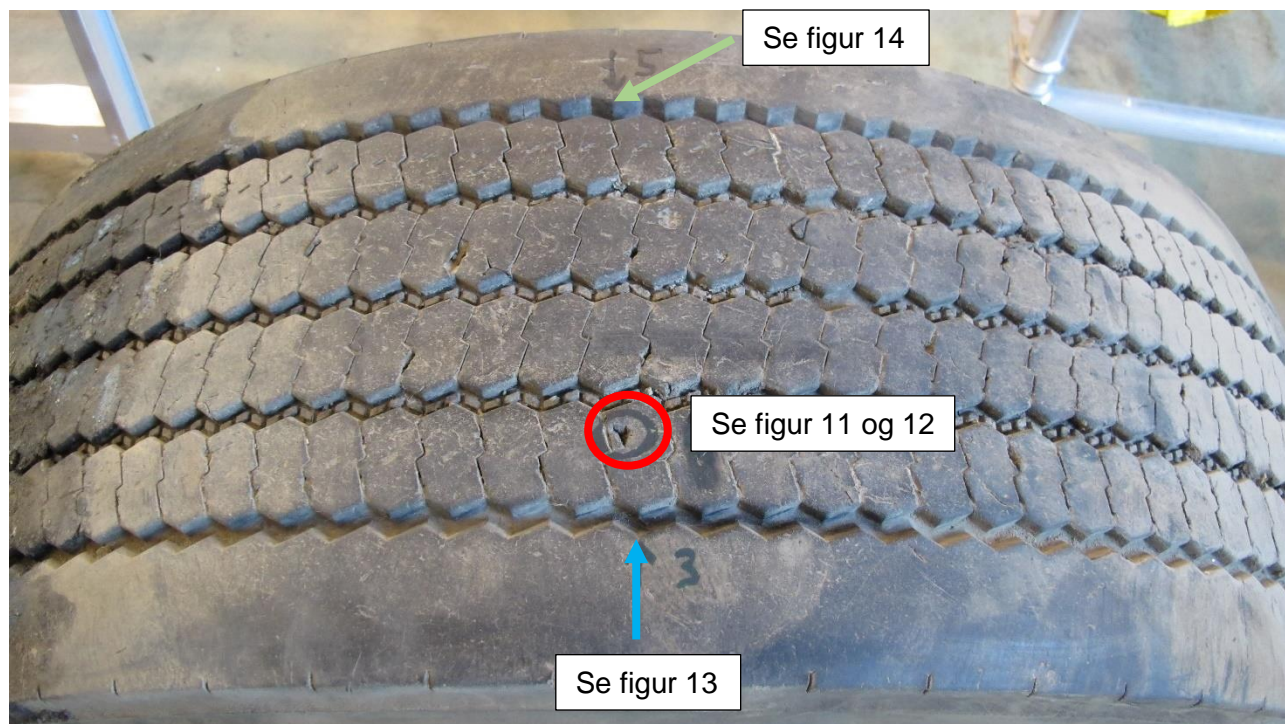
På et begrenset område på høyre framdekk ble det avdekket ulike typer skader (se figur 10).

Figur 10: Oversikt over noen skader i slitebanen. Grønn pil viser sprekk ned til stålbeltet. Rød sirkel viser hull hvor en stein har blitt presset ned til stålbeltet. Blå pil viser sprekk som ikke går inn til stålbeltet. Foto: SHK

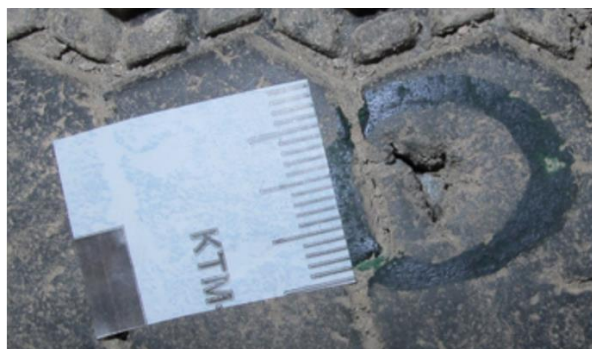
Den ene steinen som hadde presset seg inn til stålbeltet ble målt til ca. 6 mm under overflaten på slitebanen (se rød sirkel på figur 10 og figur 11). Steinen var om lag 12 mm lang (se figur 12).

Figur 11: Stein som er presset inn under dekkmønsterets overflate. Foto: SHK

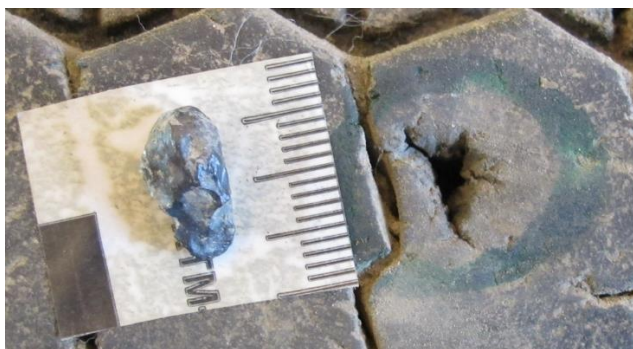
Figur 12: Størrelsen på steinen som var presset inn i dekkets slitebane. Foto: SHK

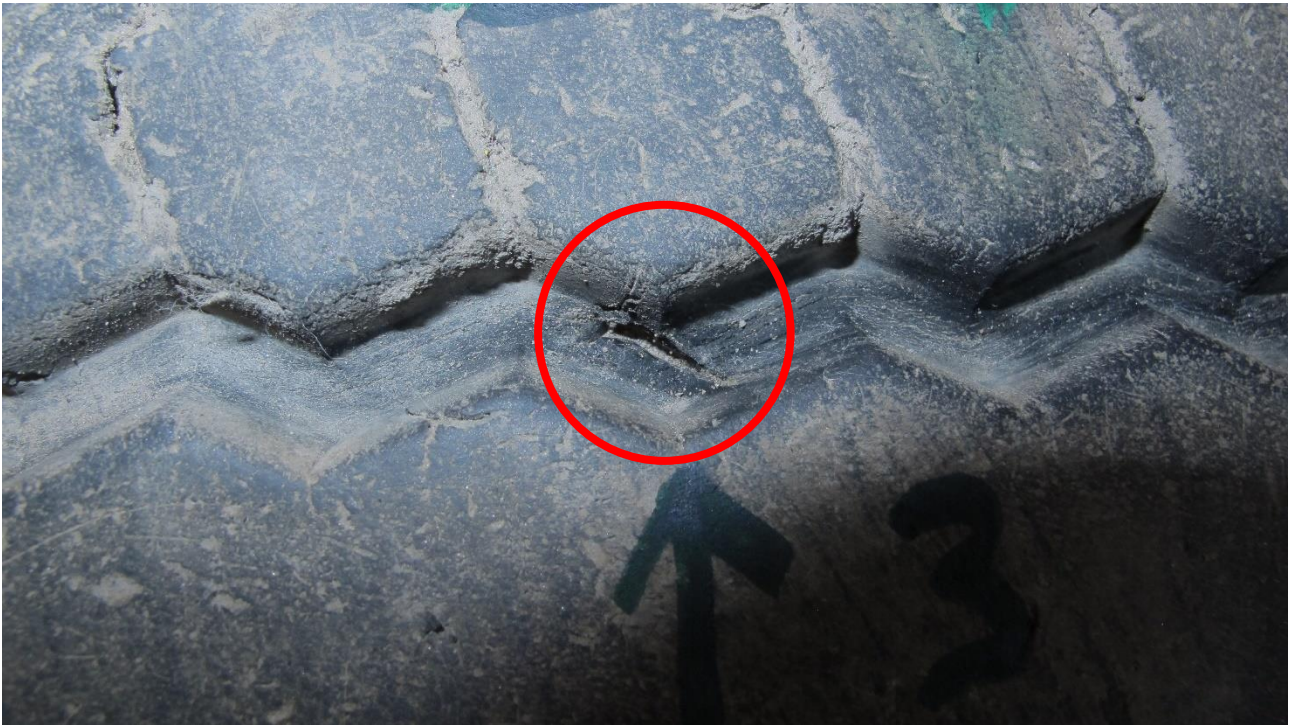
Videre var det sprekker i slitebanen mellom dekkskulder og hoveddrille både på dekkets ytterside (se figur 13) og på på dekkets innerside (se figur 14).

Figur 13: Sprekk mellom dekkskulder og hoveddrille på dekkets ytterside som ikke går inn til stålbeltet.  
Foto: SHK

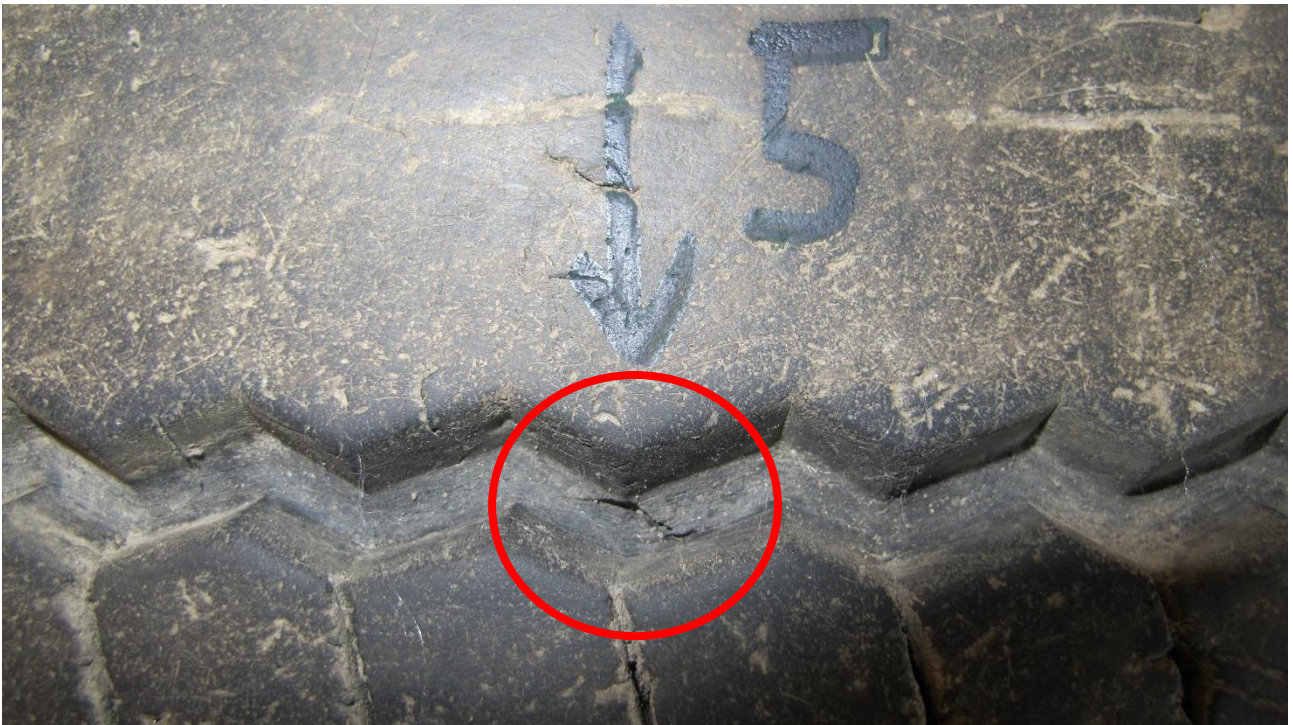
Figur 14: Sprekk mellom dekkskulder og hoveddrille på dekkets innerside som går inn til stålbeltet. Foto SHK
