Avgitt juli 2022

RAPPORT VEI 2022/05

*Brann i vogntog på E134 i
Oslofjordtunnelen 2. august 2021*

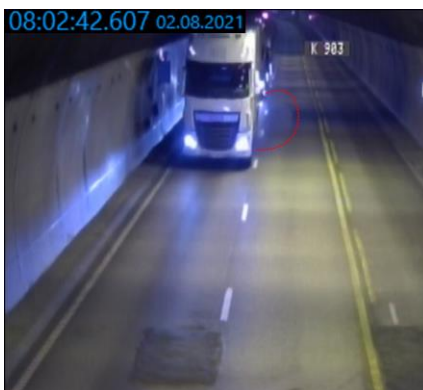
Første tegn til havari var en synlig utblåsing i form av en sky til venstre under trekkvognen, vist i figur 1 og figur 2. Antennelse ble observert ca. 0,5 sekunder etter utblåsing, som refleksjoner i veibanen under trekkvognen, på tunnelveggen og mellom trekkvognen og semiltraileren, vist i figur 3 og figur 4.

Figur 1: Første tegn til havari, med trykkutblåsing til venstre under trekkvognen (rød strek). Foto: VTS/SHK

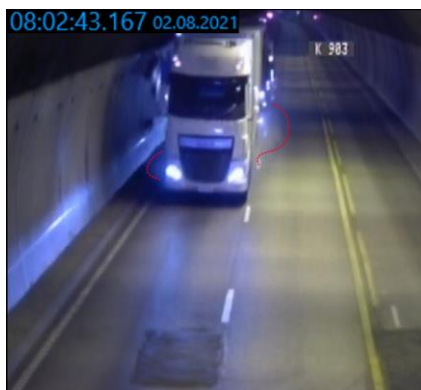
Figur 2: Trykkutblåsing og sky synlig på begge sider under trekkvognen (rød strek). Foto: VTS/SHK

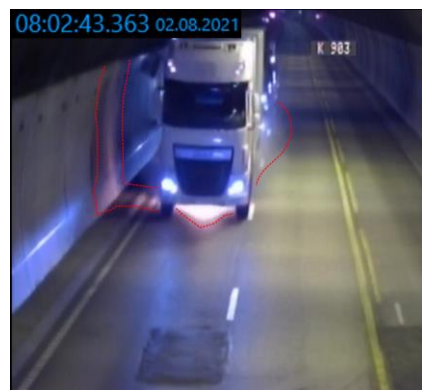
Figur 3: Første antennelse, med refleksjon på vegg mellom trekkvogn og semiltilhenger (rød strek). Foto: VTS/SHK

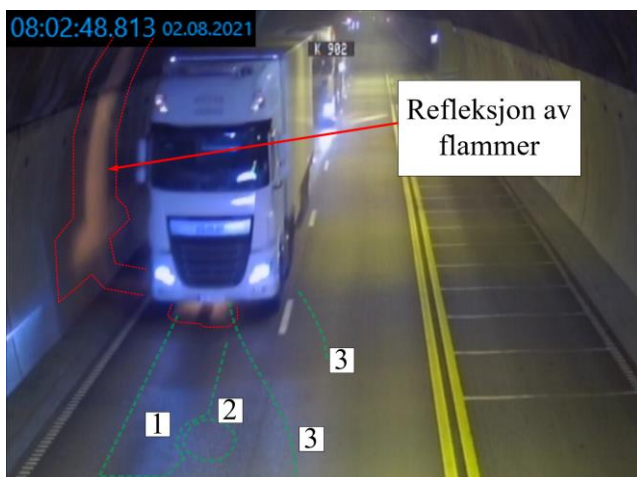
Etter antennelse kom det væske og nedfall i veibanen under kjøretøyet. Den eneste direkte synlige flammen fra overvåkingskamera K902, var en kortvarig flammeball på venstre side bak dieseltanken og drivhjulet på trekkvognen, vist i figur 5. Vogntoget som lå bak skiftet felt for å unngå å kjøre på nedfallet i veibanen. Vogntoget satte spor i veibanen da det krysset over, vist i figur 4, figur 6 og figur 7, beskrevet med nr. 1 og nr. 3 og grønne stiplede linjer.

Figur 4: Havaristen før passering av K902. Grønn markering (1,2,3) viser til kommende spor i veibanen. Foto: VTS/SHK

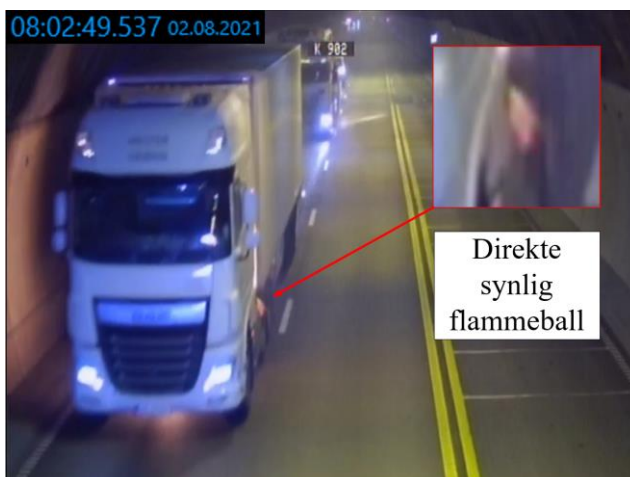
Figur 5: Direkte synlig, kortvarig flammeball på venstre side mellom trekkvogn og tilhenger. Foto: VTS/SHK

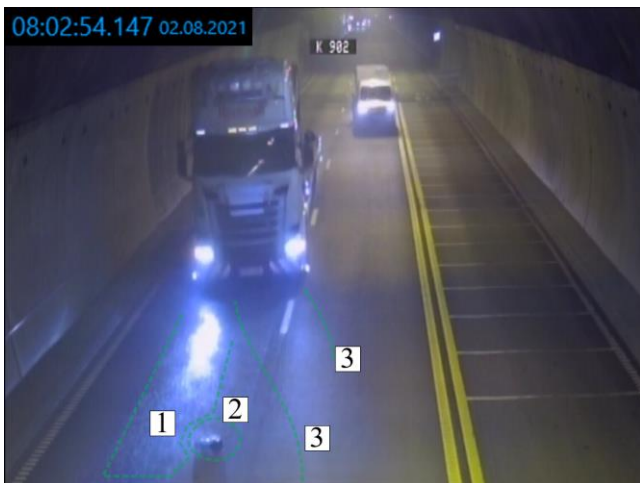
Figur 6: Havaristen har passert K902. Grønn markering viser refleksjon i væske (1) og nedfall (2) i veibanen. Foto: VTS/SHK

Undersøkelsen har vist at nedfallet i veibanen fra havaristen, markert som nr. 2 i figur 6 og figur 7, var det fremre leddet til trekkvognens mellomaksel som var koblet til gir-kassen.

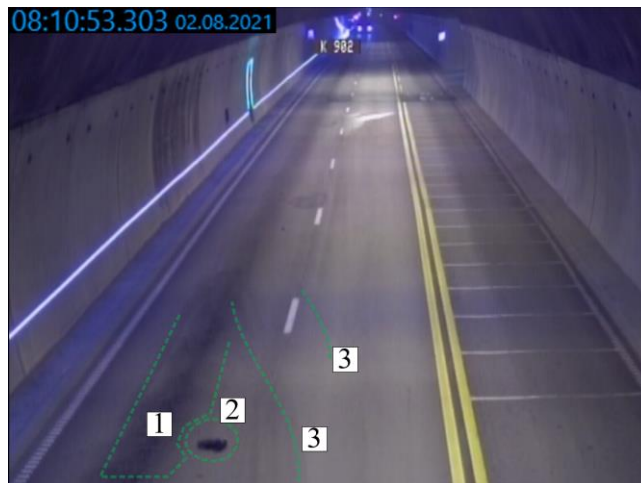
Figur 7: Vogntoget bak havaristen skiftet fil før nedfallet. Grønn markering viser kjørespor i veibanen (3). Foto: VTS/SHK

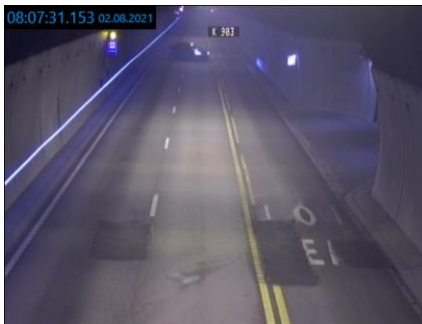
Figur 8: Personbil snur inne i tunnelen 200 m fra brannen kl. 08:07:31. Foto: VTS

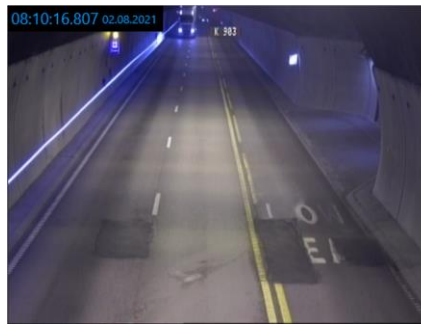
Figur 9: Personbil snur, og vogntog stopper i tunnelen 200 m fra brannen kl. 08:10:15. Foto: VTS

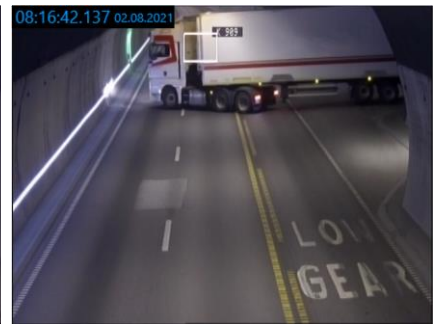
Figur 10: Vogntog har rygget 300 m før det snur i snunisje og returner ut kl. 08:16:42. Foto: VTS/SHK

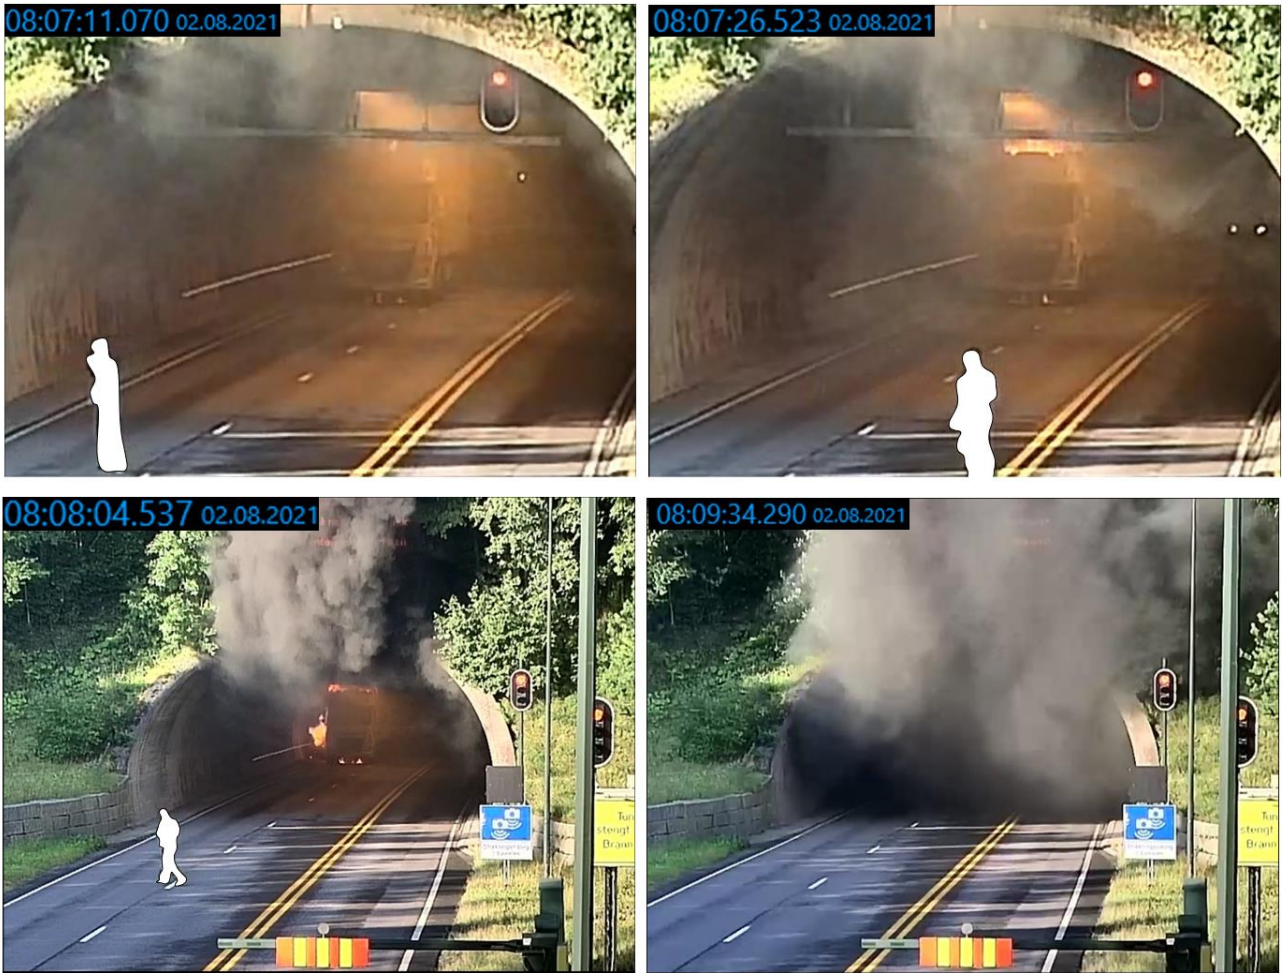
Figur 11: Brann- og røykutviklingen i løpet av ca. 1,5 minutter (i tidsrommet kl. 08:07:11–08:09:30). Vogntogføreren (sladdet) observerer utviklingen samtidig som han varsler. Foto: VTS/SHK

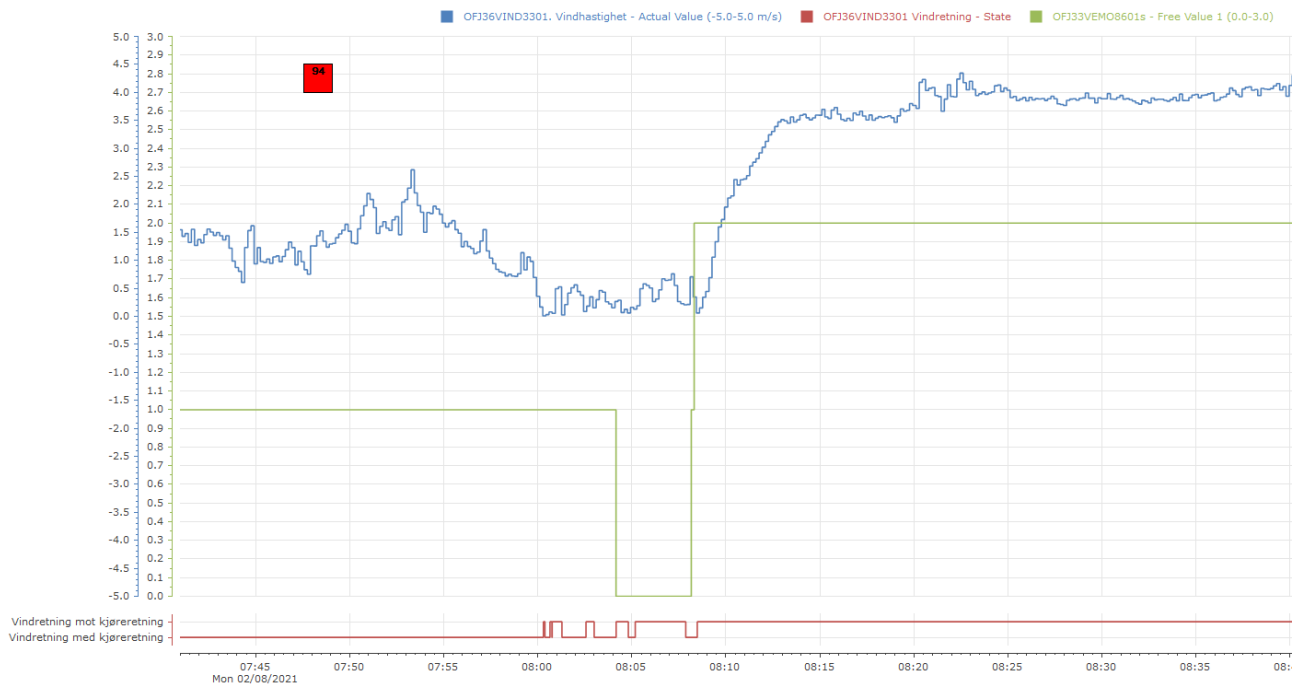
Nærmeste ventilasjonsgruppe med vifter var installert i tunneltaket ca. 20 meter fra havaristen lenger inn i tunnelen. SHK innhentet informasjon fra vindmåleren som stod plassert 4,1 km inn i tunnelen fra Drøbak side, vist i figur 12.

Figur 12: Data fra vindmåleren inne i Oslofjordtunnelen. Vindmåleren registrerte vindhastighet (blå strek, m/s), mekanisk ventilasjonstrinn (grønn strek, 0–3) og ventilasjonsretning i forhold til kjøreretningen (rød strek; mot Drammen = med kjøreretningen, mot Drøbak = mot kjøreretningen). Graf: Statens vegvesen

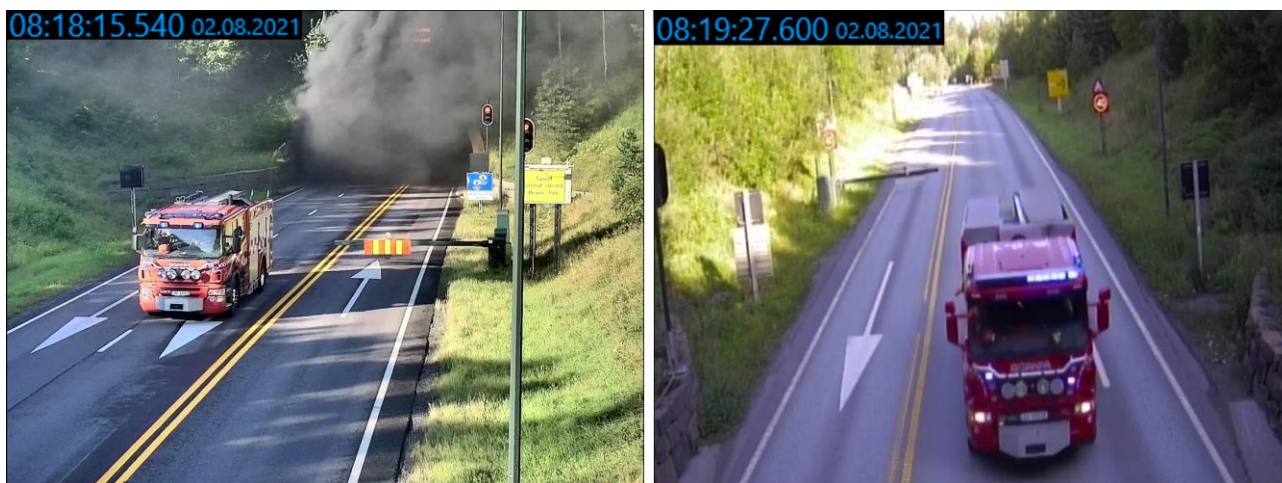
VTS varslet 110-sentralen kl. 08:05:46, og 110-sentralen varslet brannmannskapene kl. 08:07:00 og «callout» ble iverksatt 26 sekunder etter dette. Figur 13 viser Follo brannvesen IKS (FBV) og Asker og Bærum brannvesen (ABBR) sin ankomst til hver sin side av tunnelen.

Figur 13: FBV fremme ved portalen på Drøbak-siden kl. 0818, ABBR på vei inn fra Drammen-siden kl. 0819. Foto: VTS/SHK

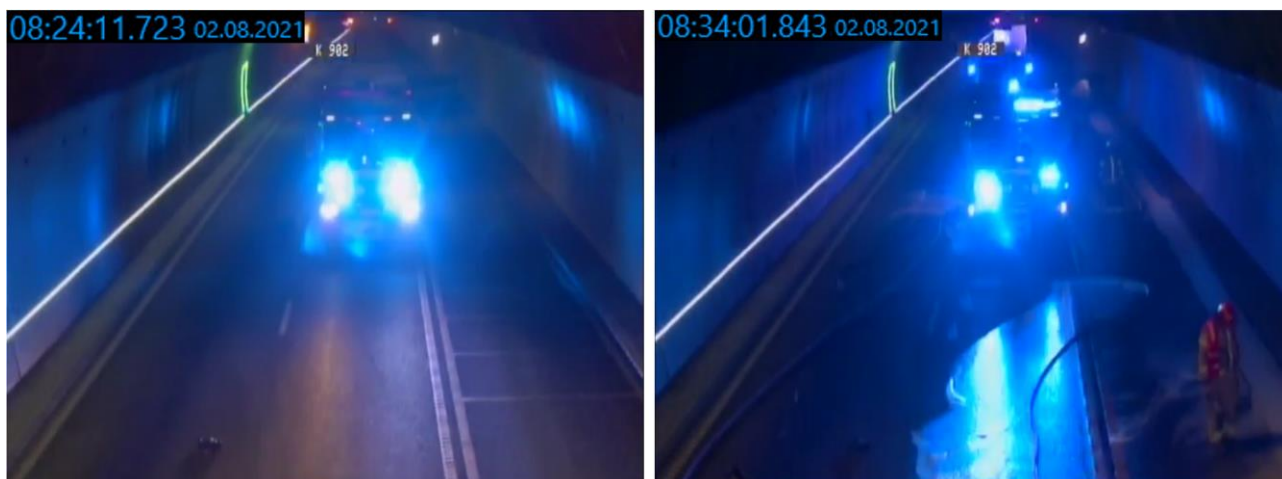
Mannskapsbilene fra ABBR kjørte inn i tunnelen og var fremme ved havaristen kl. 0824, og iverksatte slokking etter to minutter. Selve brannen var under kontroll kl. 0834 og brannen var slokket kl. 0837, ca. 35 minutter etter antennelsen.

Figur 14: ABBR sin ankomst bak havaristen inne i tunnelen kl. 0824. Brannen var under kontroll kl. 0834. Foto: VTS/SHK

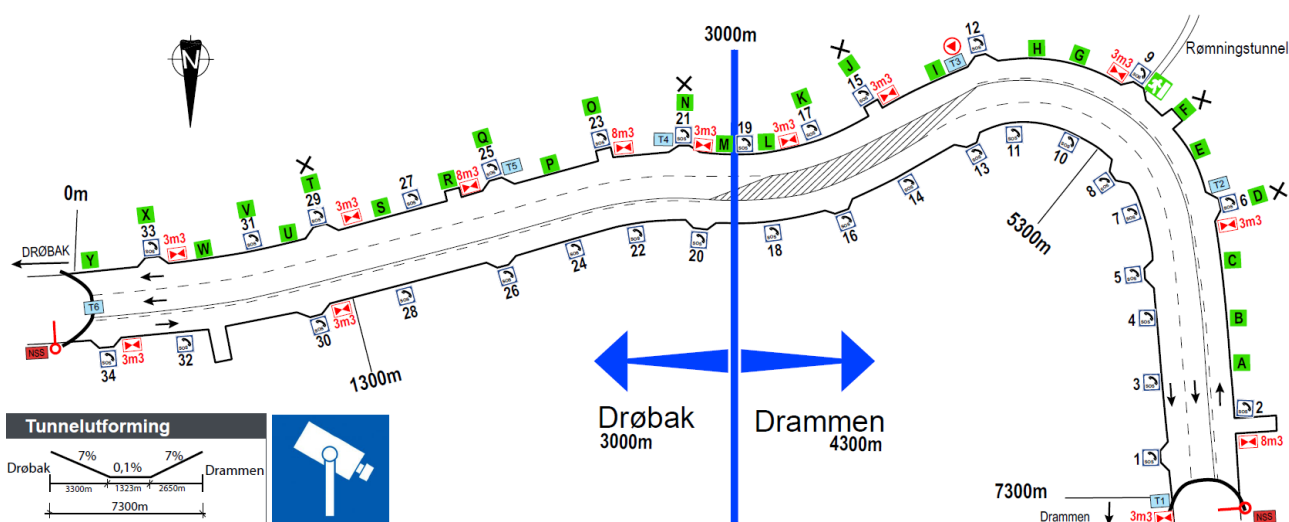
Figur 15: Skisse av Oslofjordtunnelen med markert ventilasjonsretning, nullpunkt og lokalisering av tilfluktsrom. Illustrasjon: Statens vegvesen

Ny ventilasjonsstrategi som ble etablert i 2021, beskriver hvordan brannventilasjonen skal igangsettes, at initierende brannventilasjon er i trinn 3 og en eventuell økning gjøres etter vurdering og i samråd med brannvesen. Styring av ventilasjonsretning vurderes av brannvesen og VTS for hver enkelt hendelse. Viftene er reversible, og røykens ventilasjonsretning er som hovedregel i henhold til nullpunkt avhengig av brannens plassering, se figur 15.

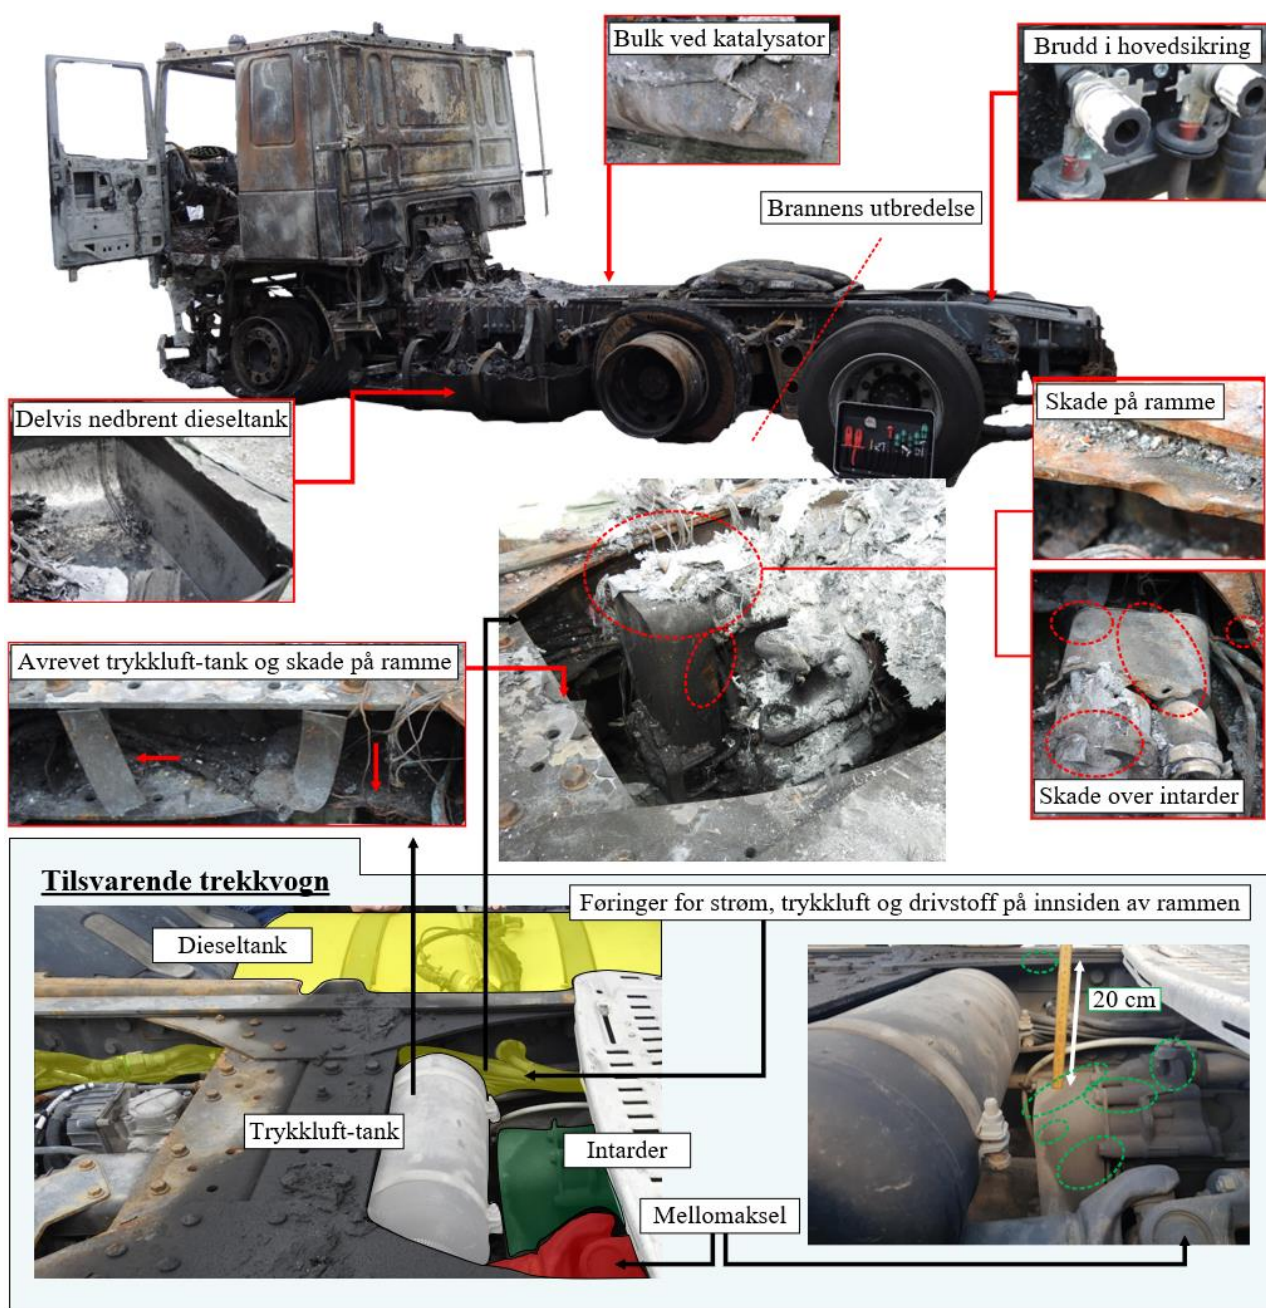
Det var mulig å knytte mekaniske skader på innsiden av rammevangen innenfor rekkevidden til en løs og roterende mellomaksel. I dette området lå intardereren (retardereren), kabelføringen til motorens dieseltilførsel og dieselretur, trykkluft og flere strømkabler. En trykklufttank som opprinnelig var montert over mellomakselen ble ikke funnet. Det var spor som tilsa at denne var avrevet fra innfestningen. Funnene er sammenstilt og sammenlignet med tilsvarende trekkvogn vist i figur 16.

Figur 16: Undersøkelse av den utbrente trekkvognen og tilsvarende modell. Foto: DAF/SHK. Illustrasjon: SHK

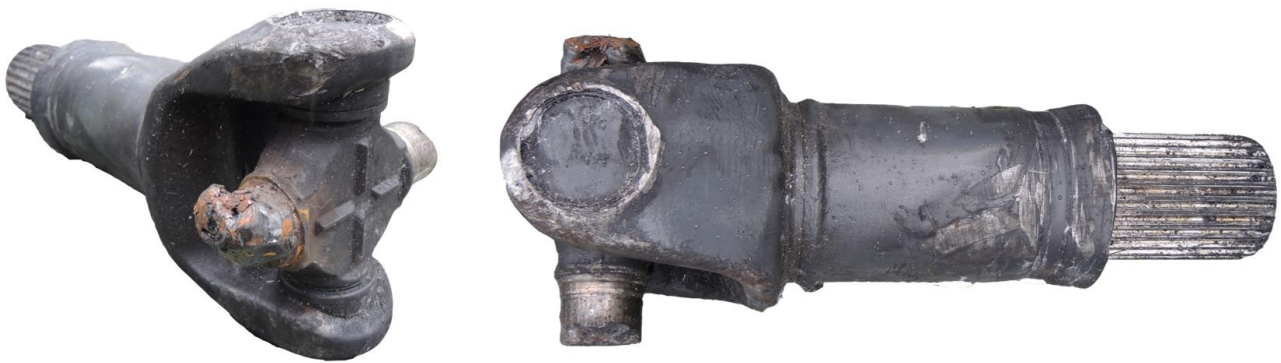
Fremre ledd av mellomakselen som falt ned i veibanen ble undersøkt sammen med fremre flens ved girkassen. Krysset i det fremre leddet var vridd ut av koblingen mot fremre flens på girkassen. Funnene indikerer at fremre ledd av mellomakselen har sklidd ut av «slideren» i koblingen til mellomakselens bakre ledd, før den landet i veibanen.

Figur 17: Fremre ledd av mellomakselen med kryss som lå i veibanen bak vogntoget. Krysset var vridd ut av koblingen mot fremre flens til girkassen. Foto: SHK

Undersøkelsen av trekkvognen tilsier at det oppstod et lagerhavari i krysset i det fremre leddet av mellomakselen. Undersøkelsen har vist at mellomakselen løsnet i fremre flens, og på et tidspunkt kom over intarderens slik at den gjorde skade på trykklufttank, intarder, kabel- og slangeføringer og ramme. Innsiden av rammen hadde mekaniske skader i området hvor strømkabler, drivstofftilførsel og drivstoff-retur lå kablet. Drivstoffslangene var brent opp og det har ikke vært mulig å påvise om disse ble ødelagt av mellomakselen. Skadene på rammen indikerer imidlertid at dette er sannsynlig. Skadene på rammen tilsier også at det var betydelige krefter i sving, og skadene i området over intarder må ha kommet før det fremre leddet til mellomakselen skled ut av «slidderen» og før den landet i veibanen.

SHK sin vurdering er at havariet oppstod som følge av funksjonsfeil i ett av nålelagerne i krysset i mellomakselens fremre ledd. Dette har medført brudd i mellomakselen som i sin tur gjorde skade på rammen før vogntoget stoppet. Brudd på mellomaksel er en sjelden hendelse, men også en hendelse som frigjør betydelige mekaniske krefter. Brann er ikke en vanlig følgeskade av mellomakselbrudd, men SHK anser det som sannsynlig i denne hendelsen.

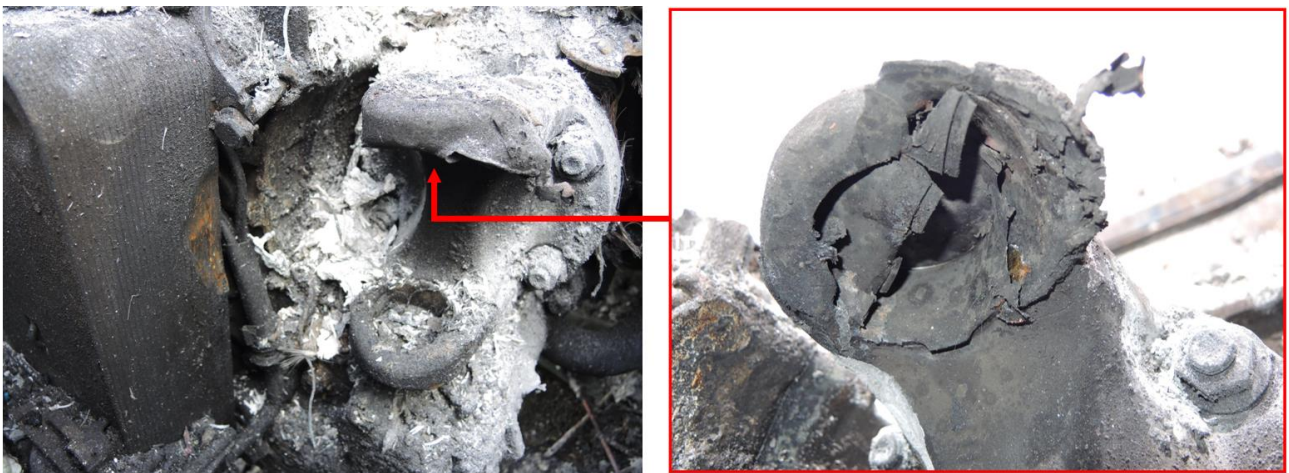
Figur 18: Fremre flens til girkassen, til høyre for intardereren. Nærbildet viser at krysset har vridd seg ut. Foto: SHK

Rotasjonsretningen til drivakselen under kjøring har vært viktig å avklare med tanke på skadene på fremre flens. Formen på skadene tilsier at det har vært større krefter fra motoren og fremre flens på mellomakselen, enn det som har kommet fra drivakselen (drivhjulene). Skadebildet viste videre at fremre flens har vridd seg ut av krysset til mellomakselen ved dreiemoment fra motoren. SHK vurderer det som sannsynlig at skadene ville vært annerledes om bruddet i mellomakselen var forårsaket av et motorhavari, låsing av drivakselen eller lignende.

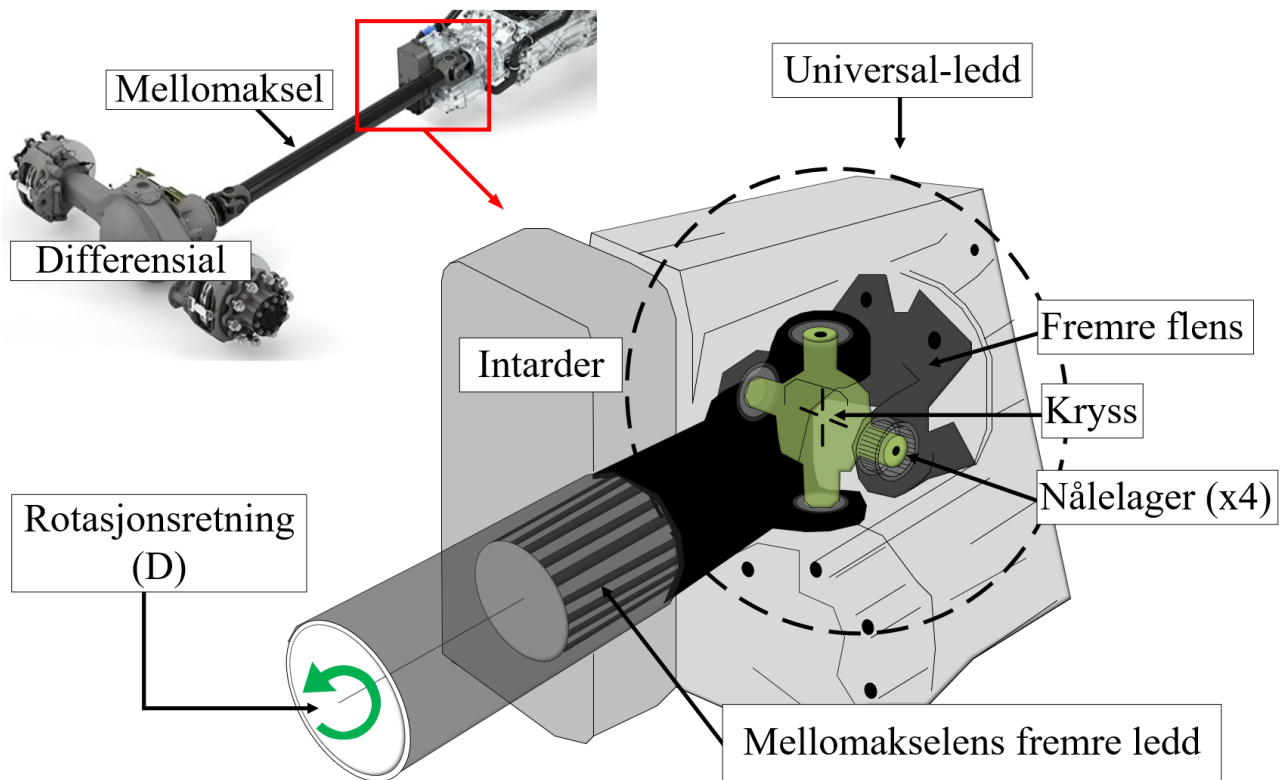
DAF opplyste at mellomakselen roterte mot klokken i første gir, sett i vogntogets kjøretretning. Dette er illustrert sammen med en forklaring av mellomakselens komponenter i figur 19.

Figur 19: Mellomakselens komponenter og rotasjonsretning ved kjøring fremover. Foto: DAF.
 Illustrasjon: SHK

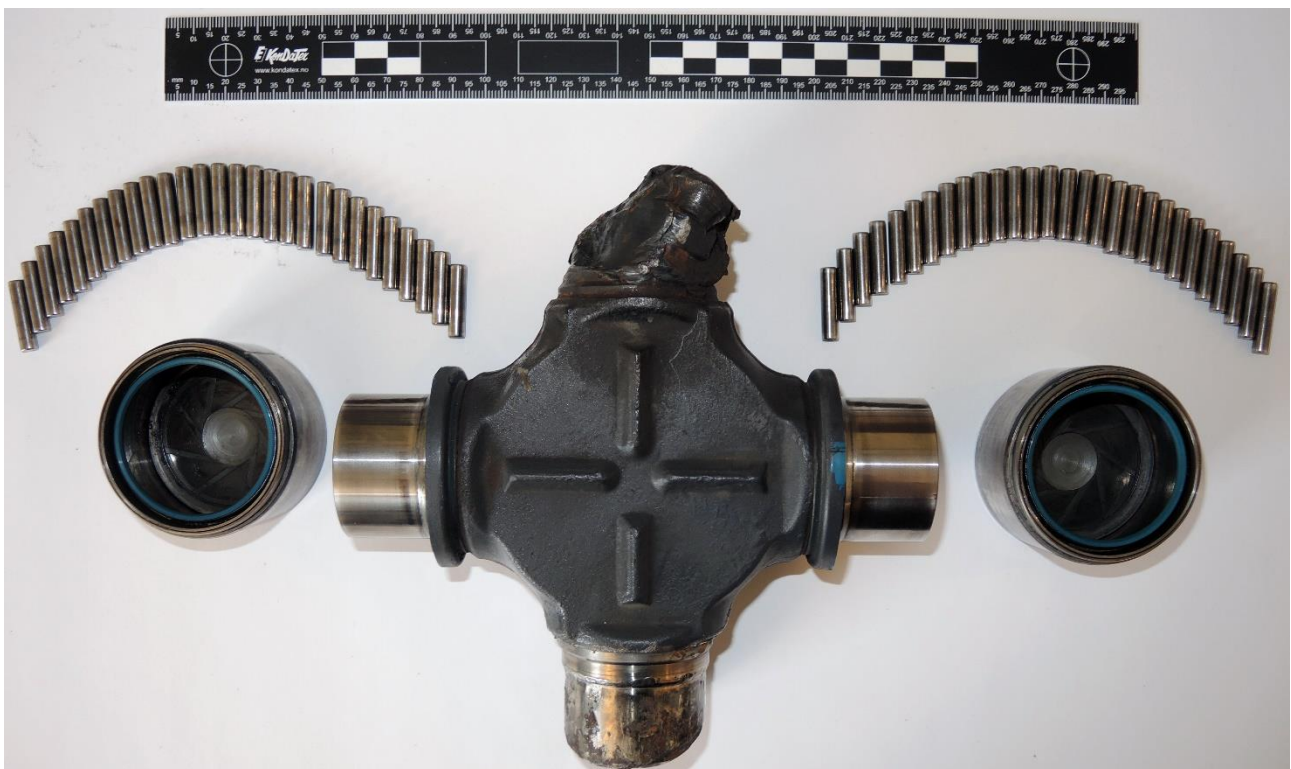
De fire nålelagrene i krysset var av en lukket type, slik at de ikke var konstruert for ettersmøring. De to gjenværende nålelagrene i krysset på mellomakselens fremre ledd ble undersøkt, vist i figur 20.

Figur 20: Krysset der de gjenværende lagrene var åpnet. Foto: SHK

Nålelagrene var innkapslet med en blanding av plast og metalldeksel. Ingen av de to gjenværende nålelagrene hadde noen synlige mekaniske skader eller deformasjoner, og det var ikke tegn til varmpåvirkning på plastdekslene.

SHK kan ikke fastslå hvorvidt lagerhavariet i mellomakselen er noe som utviklet seg over tid, eller om det oppstod relativt tett opp mot hendelsen. Plastdekslene til de andre nålelagrene var imidlertid uten varmeskader, og dette kan tyde på at ikke har vært varmgang i krysset over lengre tid.

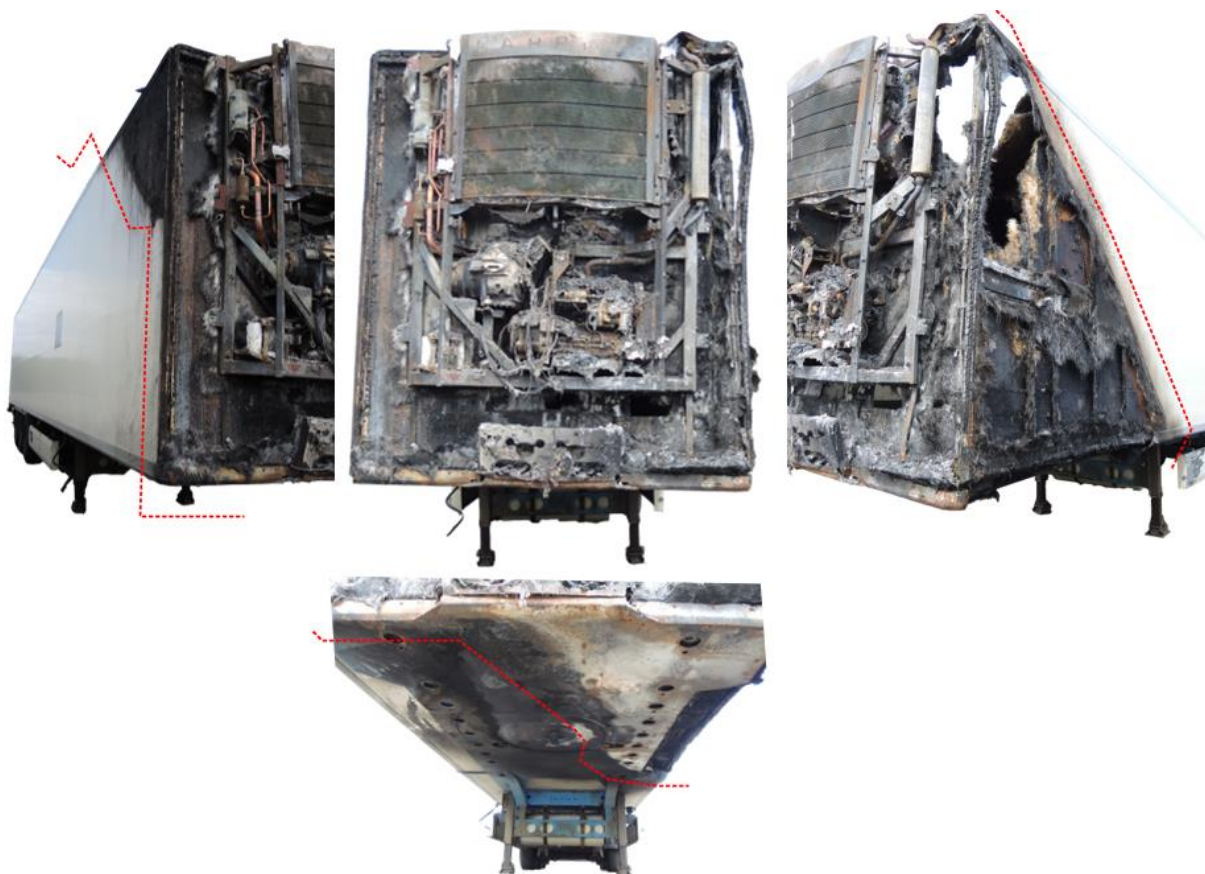
Fremre del av semitilhengeren, inkludert kjøleaggregatet, var utbrent etter brannen. Det var hull i taket på fremre del av semitilhengeren, samt røyk- og smelteskader innvendig. Under tilhengeren var det et renbrent område som, når vogntoget var sammenkoblet, ville vært ved trekkvognens venstre 2. og 3. aksel samt dieseltank. Det var en tydelig vinkel på området som var brent på venstre side av tilhengerskapet, se figur 21. Lasten inne i tilhengeren ble ikke antent.

Figur 21: Skader på semitilhengeren. Røde streker markerer vinkel og utbredelse av brannen.
Foto/illustrasjon: SHK

SHK mener at ventilasjonsretningen bidro til at brannen ikke forplantet seg til en større del av tilhengeren. Skadeomfanget og vinkelen på brannskadene på venstre side av skapet på tilhengeren, som vist i figur 21, støtter denne vurderingen.
