Avgitt september 2022

RAPPORT VEI 2022/07

***Ryggeulykke med lastebil og fotgjenger i
Karolinerveien på Byåsen i Trondheim
17. september 2021***

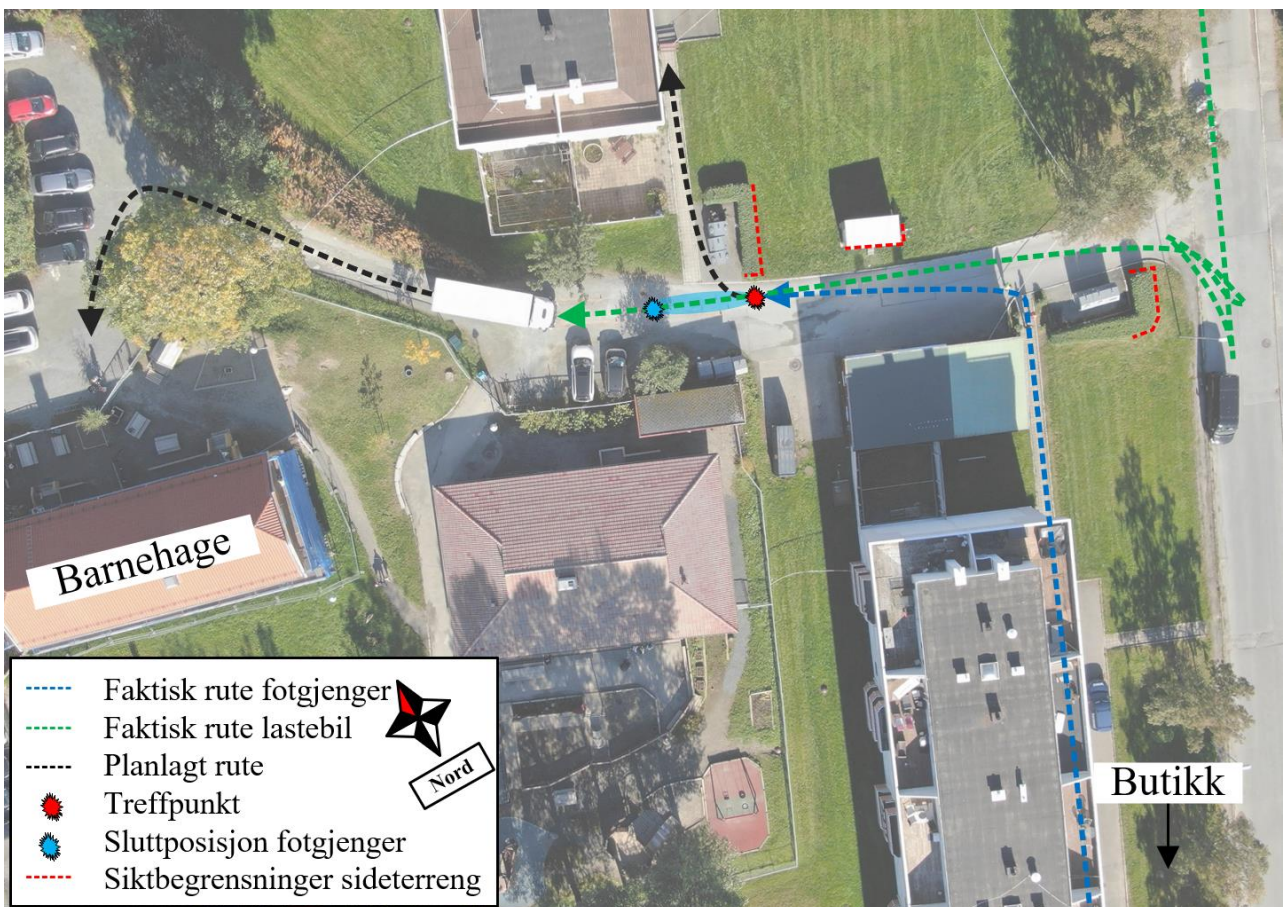
Føreren, som var alene i lastebilen, måtte derfor rygge lastebilen inn stikkveien fra Karolinerveien. På ulykkestidspunktet var det vegetasjon som begrenset sikten flere steder langs veien, i tillegg til containere, parkerte biler og bygninger. Under ryggingen fikk føreren lav sol inn fra høyre. Føreren har ikke opplyst om at solen blendet han. Solforholdene skapte skyggepartier fra bygninger og vegetasjon, samt skygge på kjøretøyets venstre side.

Figur 1: Dronefoto tatt ca to timer etter ulykken, med skissert hendelsesforløp og siktbegrensende sideterreng. Foto: Politiet. Illustrasjon: SHK

Ulykken inntraff i delvis kommunal vei og delvis privat vei eiet av borettslaget. Undersøkelsen har vist at sideterrenget med vegetasjon, containere og parkerte biler langs den smale veien, kan ha redusert sikten ved ryggingen. Etter ulykken har Trondheim kommune i samarbeid med borettslaget iverksatt stedlige tiltak. Trondheim kommune har også innledet et planarbeid for å øke sikkerheten i området (se Iverksatte tiltak). Det er også positivt at kommunen har iverksatt et arbeid på tvers av avdelinger for å forbedre trafikksikkerheten i forbindelse med leveranser til kommunens enheter generelt.

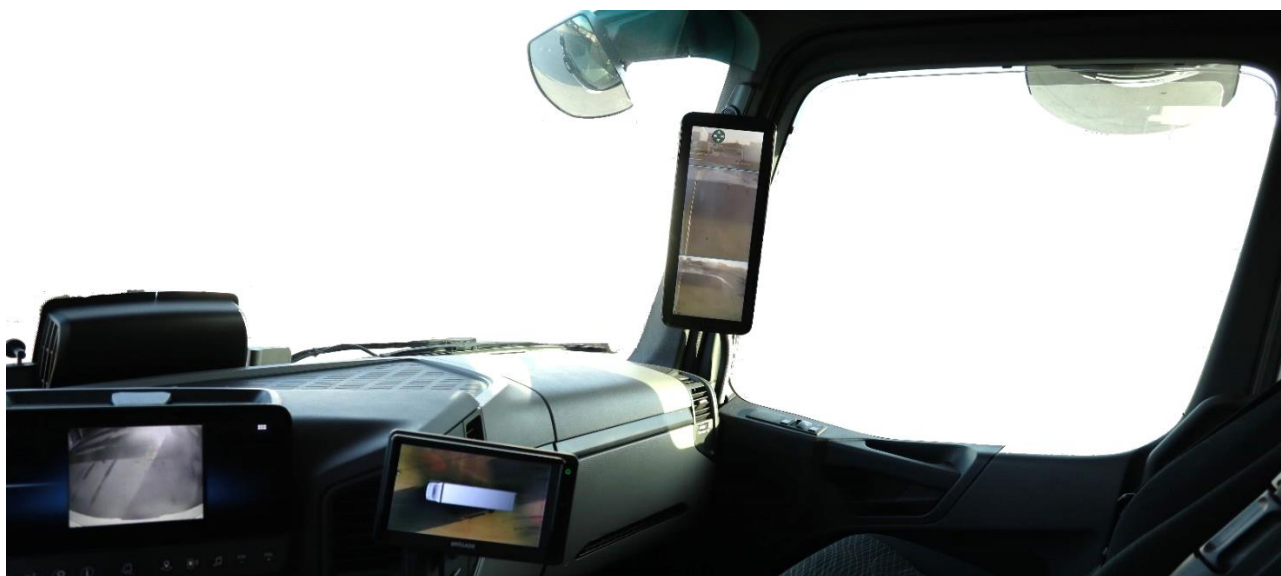
Kjøretøyet var utstyrt med kammerspeil¹, to utvendige vidvinkelspeil, ryggekamera og 360° kamera (se figur 2). Videre ble ryggelys og utvendig akustisk varsling, som ga kraftige og høyfrekvente signaler, aktivert når kjøretøyet ble satt i revers.

Figur 2: Deler av førermiljøet. Skjermen til venstre viser ryggekamera, skjermen i midten viser 360° kamera, skjermen på a-stolpen viser kammerspeil. Det er to utvendige vidvinkelspeil. Foto: SHK

Skjermene til kameraspeilene var montert i hver a-stolpe. Disse var todelt, med vanlig speilmodus øverst, og vidvinkel nederst. Ved rygging har speilene en ekstra funksjon med videre vinkel. Fører kan bytte fra den ene funksjonen til den andre ved å trykke på en knapp i førerdøra. Speilene har tre gule hjelpelinjer som indikerer avstander bak kjøretøyet, i tillegg til en blå hjelpelinje som fører selv kan justere. Hverken speilenes ekstra funksjon, som gav mulighet for utvidet vidvinkel ved rygging, eller de fargede hjelpelinjenes funksjon, var kjent for føreren.

Kjøretøyets 360° kamerasystem bestod av et kamera på hver side av lastebilen, samt et foran og et bak. Lastebilen leveres ikke med dette systemet originalt, men TINE SA hadde bestilt dette som tilleggsutstyr. Dette kamerasystemet var påslått og aktivert under ryggingen, men ble ikke brukt av føreren da ulykken intraff, ettersom visingen på skjermen var mørk rundt bilen og ikke ga et godt bilde av omgivelsene.

Lastebilen var blant annet utstyrt med kamaspeil, ryggekamera og 360° kamera til hjelp ved rygging. Undersøkelsen har ikke påvist noen funksjonsfeil ved dette utstyret, heller ikke ved speilenes innstillinger. Undersøkelsen har vist at føreren ikke benyttet 360° kameraet under ryggeprosessen, ettersom fører vurderte situasjonen slik at det var mest hensiktsmessig å benytte sidespeil og ryggekamera for best mulig oversikt bakover. Føreren hadde likevel tre skjermer, to utvendige kamaspeil og tre vindusflater å forholde seg til under ryggeprosessen.

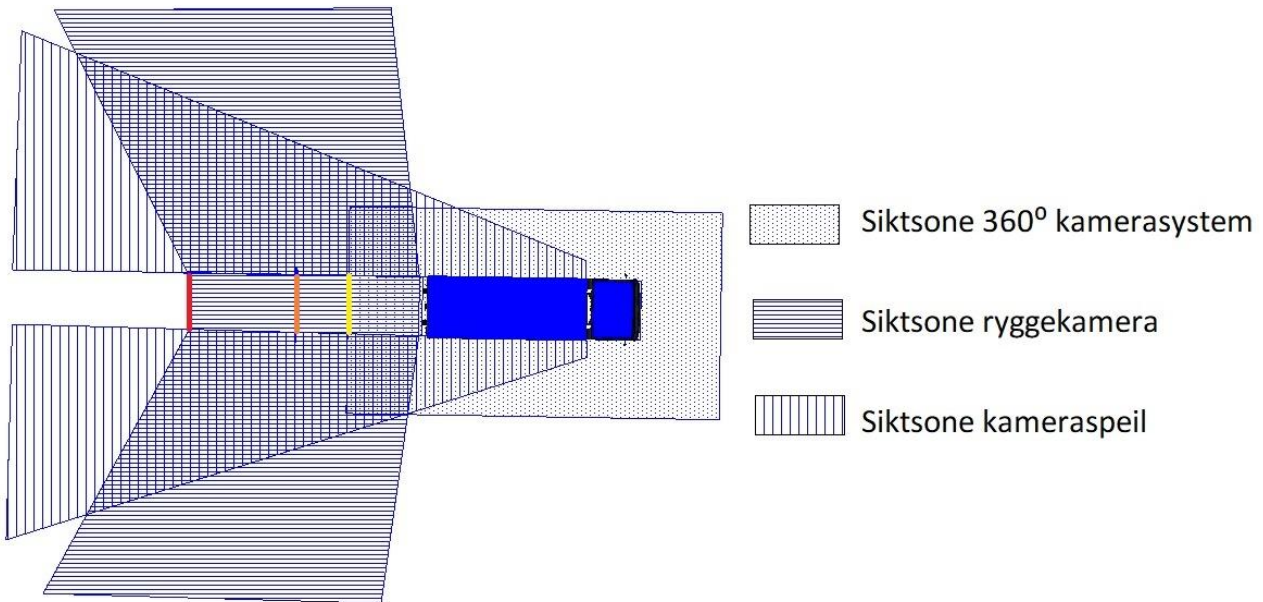
Ingeniørfirmaet Rekon DA har, på oppdrag fra SHK, rekonstruert hendelsesforløpet og kartlagt lastebilens siktsoner (se figur 3). Den gule streken viser hvor markøren, som var 155 cm høy, ble usynlig for 360° kameraet 2,8 m fra kjøretøyet. Den oransje streken viser hvor markøren sist var synlig i ryggekameraet i helfigur 5,6 m bak kjøretøyet. Deretter ble markøren gradvis mindre synlig bak til rød strek hvor kun markørens tåspisser var synlige med en avstand på 10,4 m fra kjøretøyet.

Figur 3: Siktsonene i kameraspeilene, samt ryggekamera og 360° kamerasystem. Illustrasjon: Rekon DA og SHK

SHK finner ikke at lastebilens utrustning med kamaspeil i stedet for ordinære speil har vært en medvirkende faktor til at ulykken inntraff. Det vil alltid være blindsoner rundt en lastebil ved rygging,

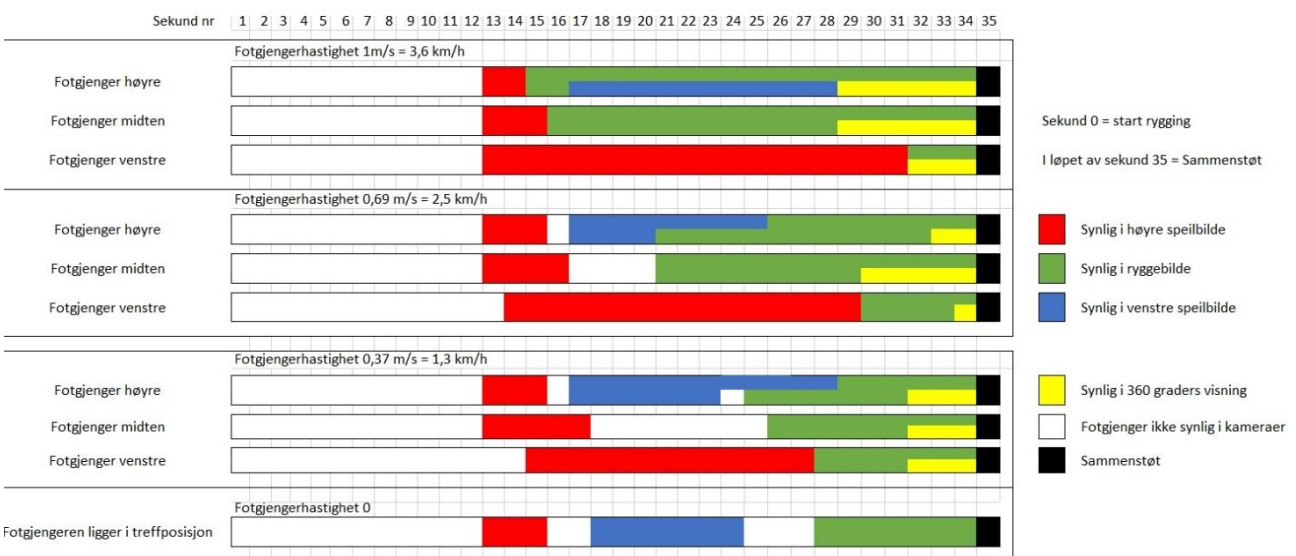
Rekon DA har også beregnet når det var mulig for føreren å se fotgjengeren basert på tre ulike bevegelsesmønstre i stikkveien, og fire ulike hastigheter hos fotgjengeren (se figur 4). Bevegelsesmønstrene er basert på at fotgjengeren gikk henholdsvis langs stikkveiens høyre kant (sett i fotgjengerens bevegelsesretning), i midten av veien og langs stikkveiens venstre kant. Fotgjengerens ganghastighet ble satt til et gjennomsnitt på henholdsvis 3,6 km/t, 2,5 km/t, 1,3 km/t og 0 km/t i beregningene for hvert bevegelsesmønster. Beregningene tar ikke hensyn til begrensende siktforhold som sideterreng og bygninger.

Beregningene viser blant annet at dersom fotgjengeren gikk i midten av stikkveien med en gjennomsnittlig hastighet på 1,3 km/t ville det være en periode på ca. 8 sekunder hvor fotgjengeren ikke var synlig i kameraer, inkludert kameraspeil. Beregningene viser også at fotgjengeren var synlig i høyre speilskjerm og/eller skjerm for ryggekamera de siste ca. 7 sekundene før ulykkestidspunktet, avhengig av fotgjengerens posisjon i veibanen og ganghastighet, samt lastebilens posisjon i veibanen og ryggehastighet.

Figur 4: Tidene fotgjengeren var mulig å se i de forskjellige kameravisningene med fotgjengerhastighet på 3,6 km/t, 2,5 km/t, 1,3 km/t og 0 km/t, og tre forskjellige muligheter for fotgjengerens plassering innover stikkveien. Illustrasjon: Rekon DA

Beregninger utført av Rekon DA for Havarikommisjonen viser blant annet at om fotgjengeren gikk i midten av stikkveien i en hastighet på 1,3 km/t ville det vært en periode på ca. 8 sekunder hvor fotgjengeren ikke var synlig hverken i kameraer eller kamaspeil. Beregningene sannsynliggjør likevel også at fotgjengeren har vært synlig i høyre speilskjerm og/eller skjerm for ryggekamera de siste ca. 7 sekundene før ulykkestidspunktet.
