RAPPORT

VEI 2022/09

***Påkjøringsulykke med personbil og
trafikkdirigent på riksvei 7 ved Ål i
Hallingdal kommune 20. september 2021***

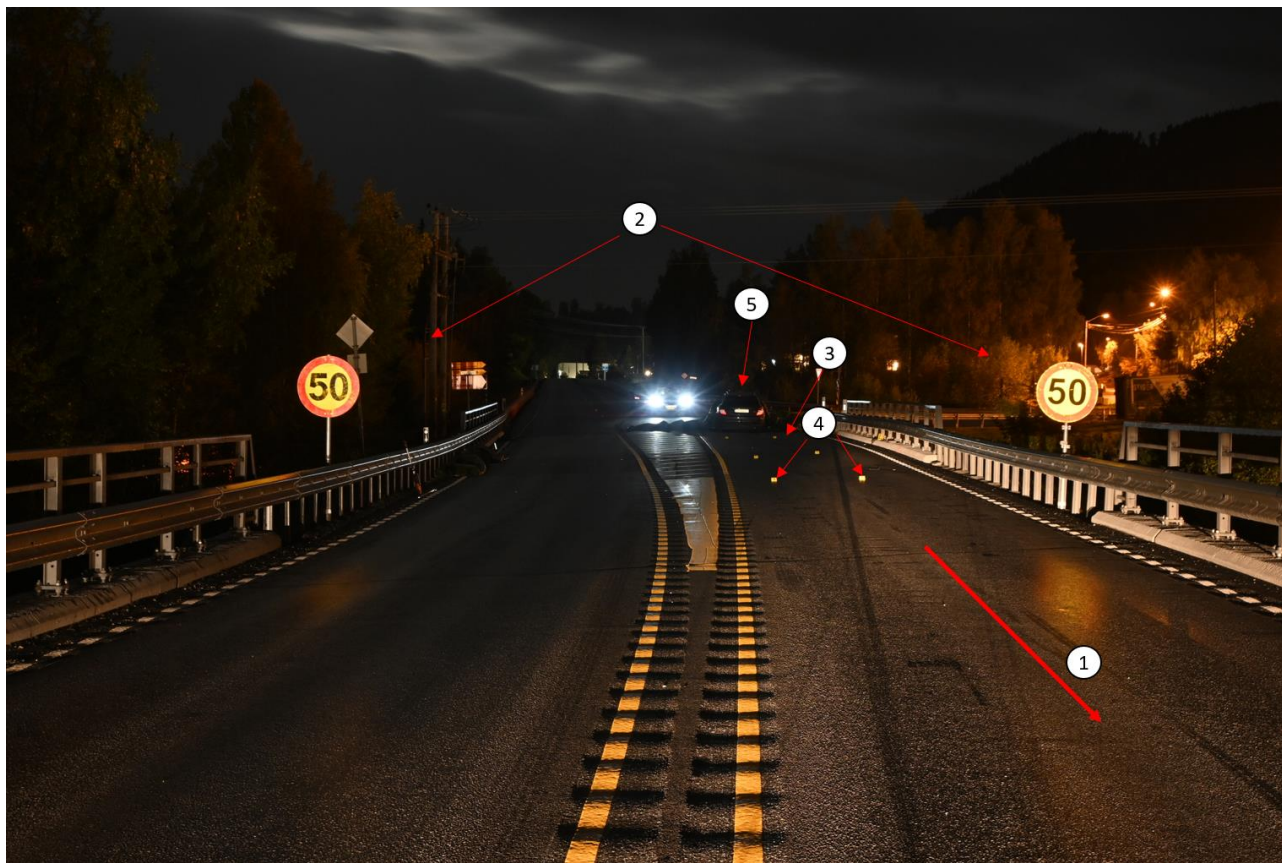
Ca. 43 meter før arbeidsområdets begynnelse, se figur 2 (3), stod to gule skilt med særskilt fartsgrense 50 km/t på hver side av veibanen (2). Skiltene markerte overgang fra forvarslingsområdet til reguleringsområdet for nedskiltet fartsgrense. Personbilen holdt samme fart frem mot nedskiltet fartsgrense, og reduserte heller ikke farten da den passerte skiltene med særskilt fartsgrense 50 km/t.

Ifølge Statens vegvesens rapport til politiet var bilens hastighet minimum 79 km/t da nedbremsingen startet. Starten på bremsesporet (4) ble funnet ca. 8 meter etter skiltene som

regulerte ned farten. Trafikkdirigenten ble funnet til venstre for bilens bakhjul ved bilens sluttposisjon (5).

Figur 2: Ulykken skjedde ved trafikkdirigering i forbindelse med sinusfresing av nylagt asfalt. Ulykken skjedde ved trafikkdirigering i forbindelse med sinusfresing av nylagt asfalt. 1: Forvarslingsområdet med fartsgrense 80 km/t. 2: Gule skilt som markerte inngangen til reguleringsområdet med fartsgrense 50 km/t. 3: Starten på arbeidsområdet med nylagt asfalt. 4: Første registrerte bremsespor fra ulykkesbilen. 5: Bilen og trafikkdirigentens sluttposisjon. Bilen midt i bildet er ikke relevant for ulykken. Foto: Statens vegvesen, markeringer: SHK

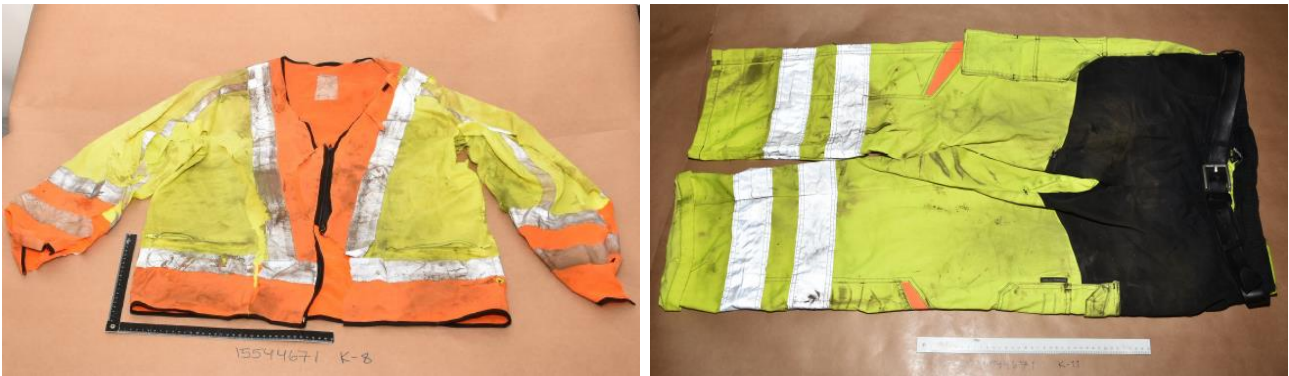
De reflekterende klærne til dirigenten var i henhold til kravene for utforming, men med bruksslitasje. Politiet har påpekt usikkerhet om hvorvidt de reflekterende egenskapene var tilstrekkelig, på bakgrunn av slitasje på reflekser.

Figur 3: Trafikkdirigentens jakke og bukse etter ulykken. Foto: Politiet

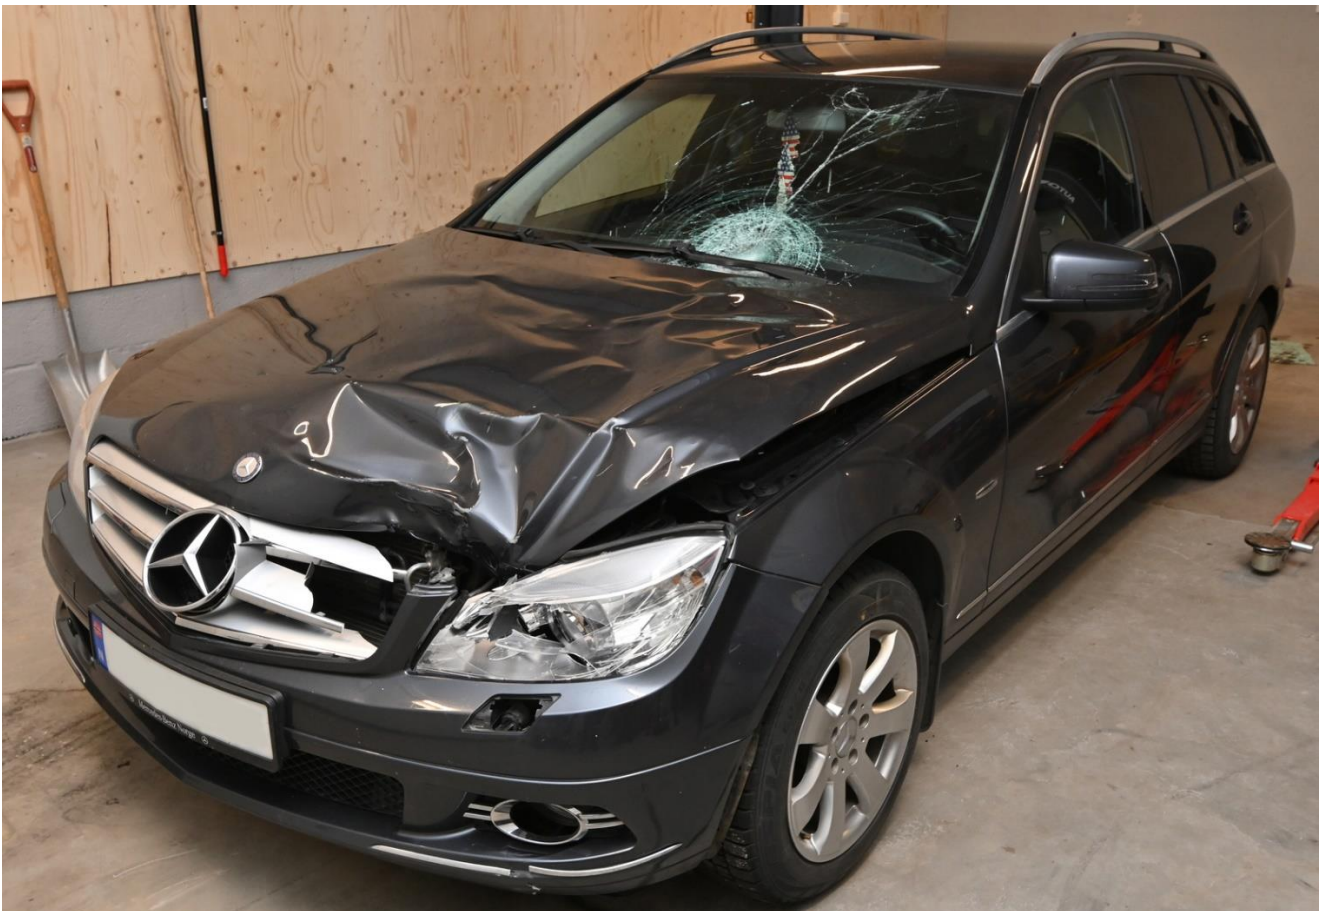
Bilen hadde skader foran og på panser, venstre side. Frontruten hadde også en knusningskade i nedre del og bakerste rute på venstre side av bilen var knust, se figur 4.

Figur 4: Bilens skader som følge av ulykken. Foto: Statens vegvesen

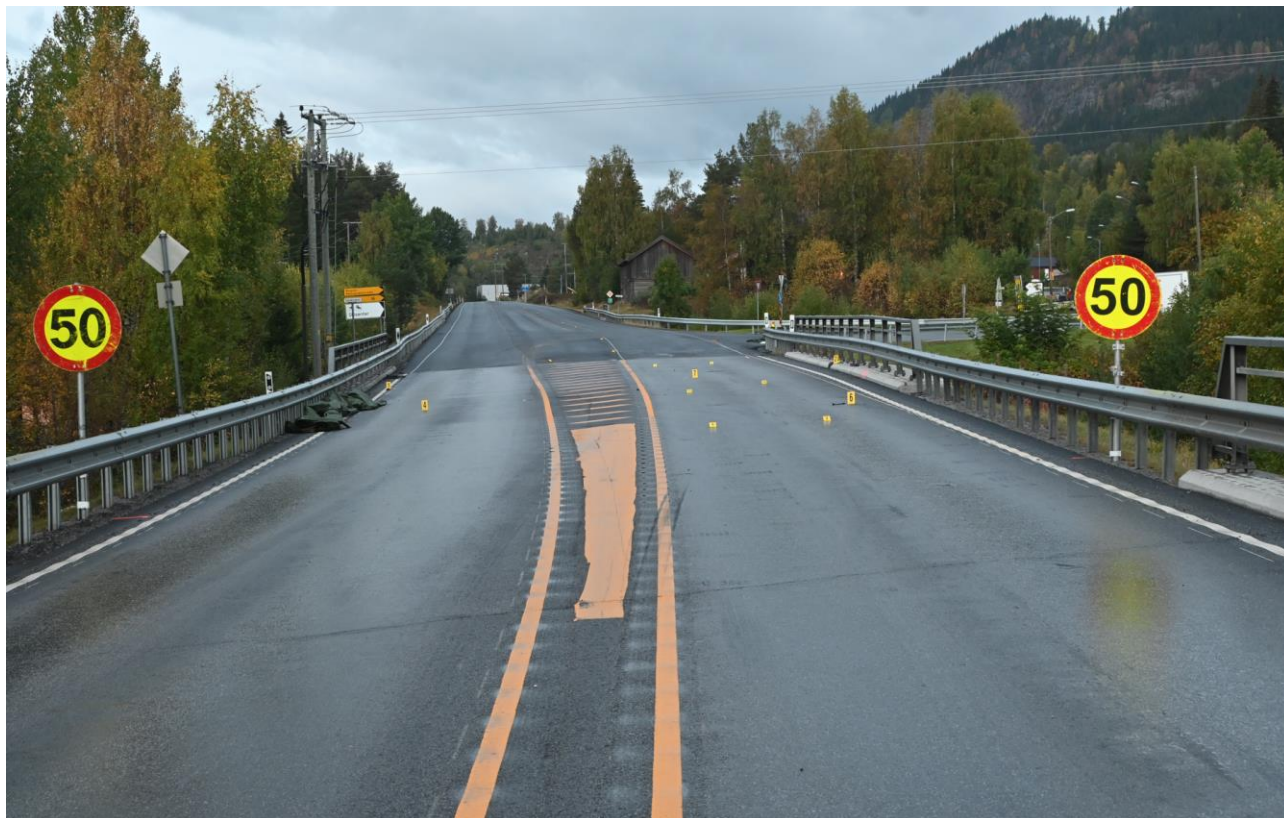
Figur 5: Ulykkesstedet dagen etter ulykken. I henhold til Statens vegvesens rapport er markørene i veibanen plassert der det ble funnet spor tilknyttet ulykken. Se figur 6 for beskrivelse av funnene. Foto: Politiet

Ulykken fant sted i et veiarbeidsområde, i en sone som var regulert med midlertidig nedsatt fartsgrense fra 80 km/t til 50 km/t. Det var ingen gatebelysning på ulykkesstedet, men en sidevei lenger framme, avkjøringen mot Vats (se figur 5), var opplyst.

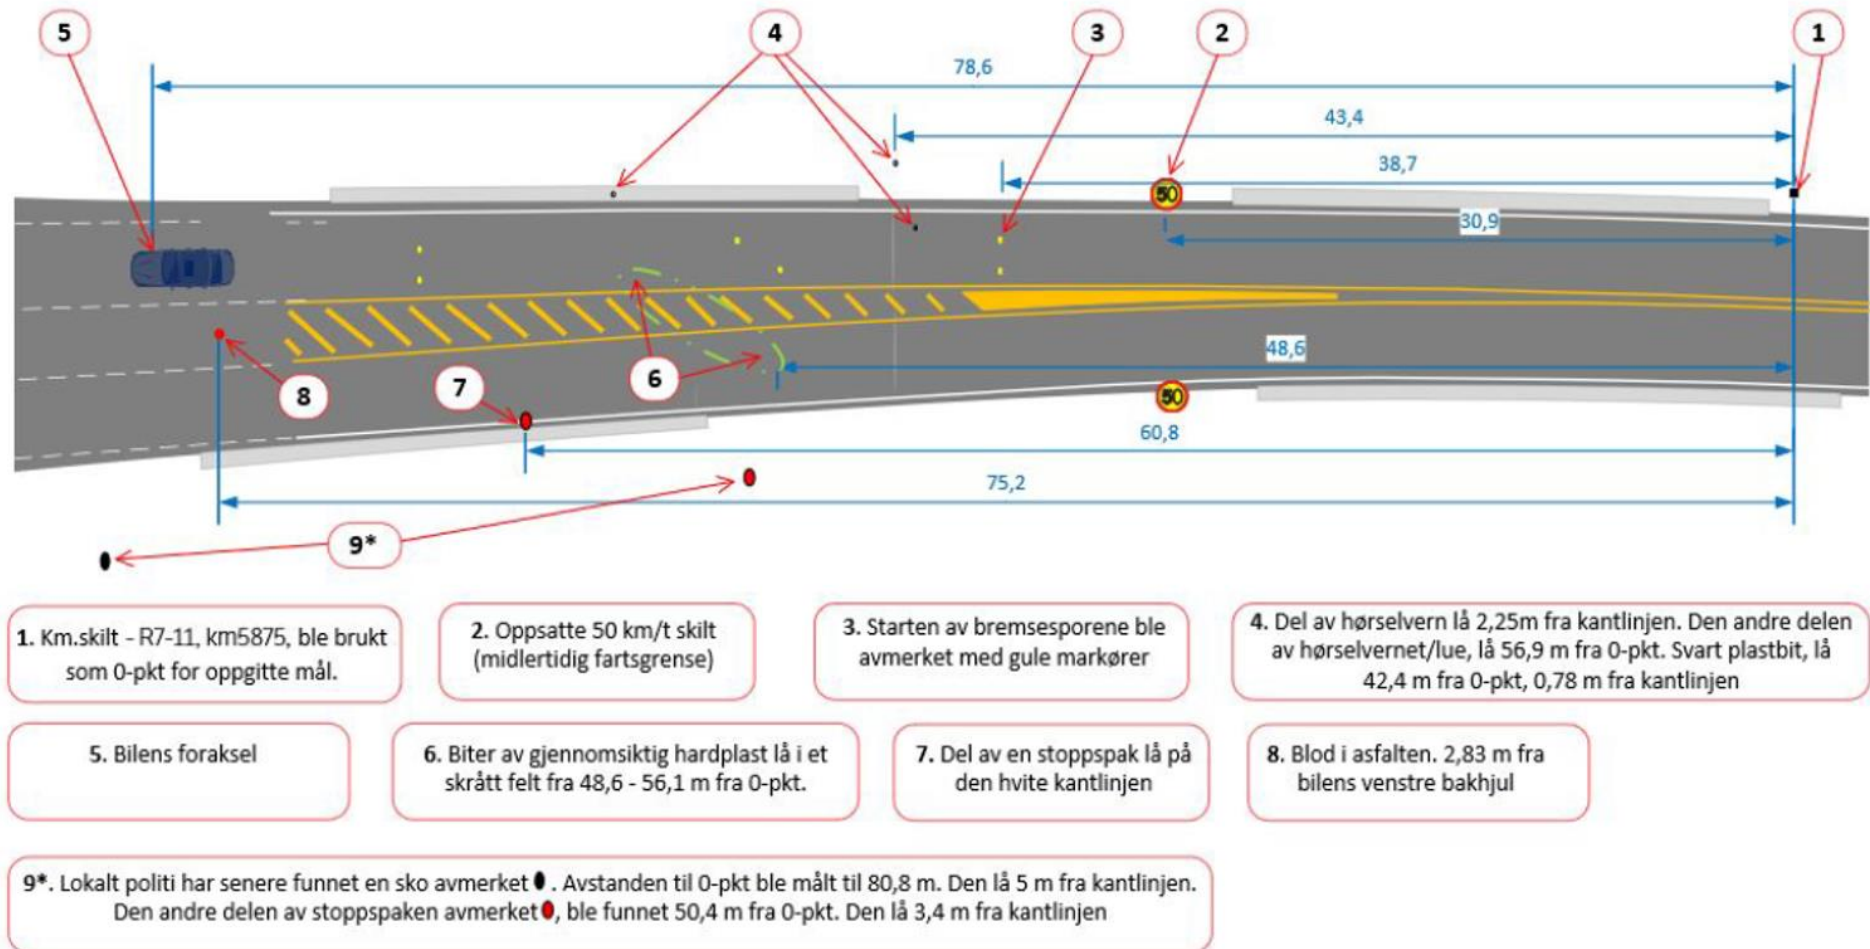
Skisse i målestokk av ulykkesstedet på rv. 7 ved Slåtta i Ål kommune den 20. september 2021

Figur 6: Funn basert på laseroppmåling av ulykkesstedet. Det ble ifølge politiet også gjort funn av gul hjelm i terrenget utenfor veien, målt til ca. 8,50 m utenfor hvit kantlinje. Hjelmen er ikke avmerket i figuren. Illustrasjon: Statens vegvesen

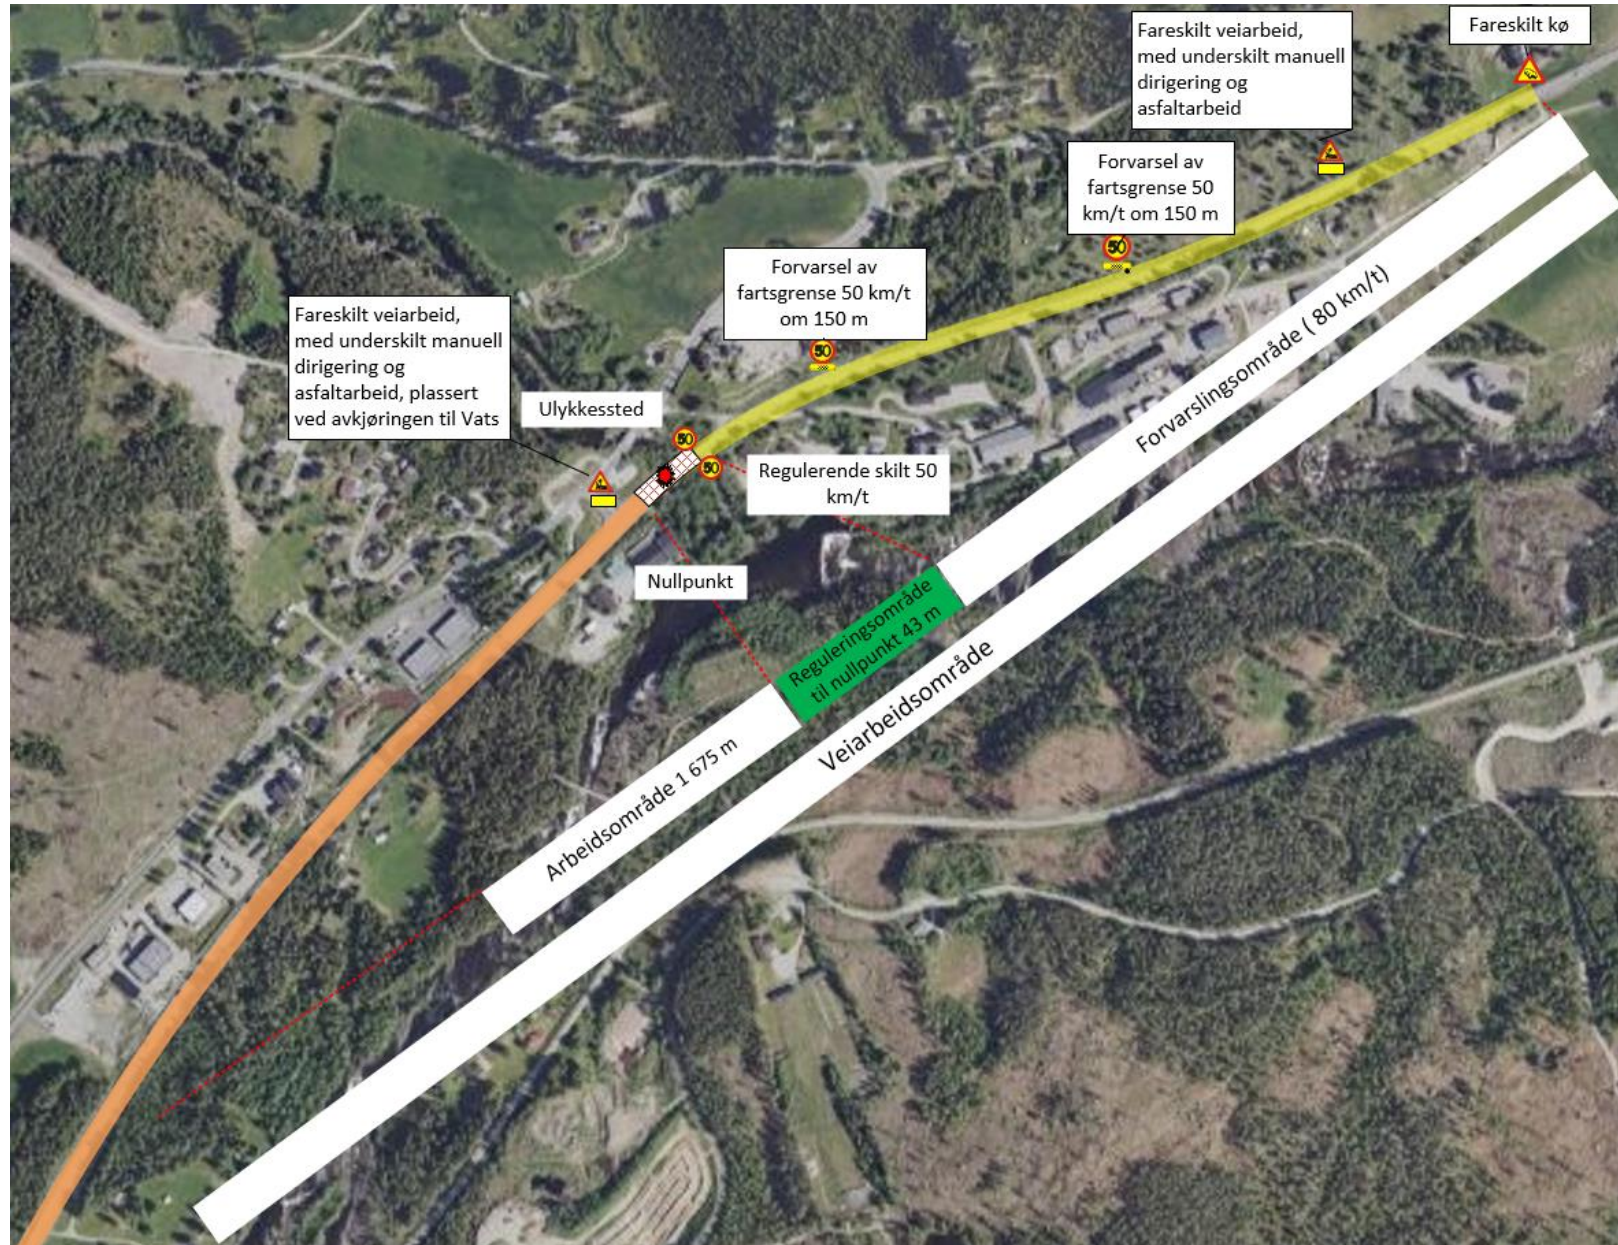
I henhold til den godkjente arbeidsvarslingsplanen skulle arbeidsområdet være maksimalt 1,5 km. Arbeidsområdet denne dagen var ca. 1 675 m.

Det var også et kryss inne i arbeidsområdet (avkjøringen mot Vats). I henhold til den generelle arbeidsvarslingsplanen skulle det vært utplassert en trafikkdirigent i krysset.

Figur 7: De ulike områdene i veiarbeidsområdet og skilt plassert ut før ulykken. Illustrasjon: SHK Kart: Kartverket

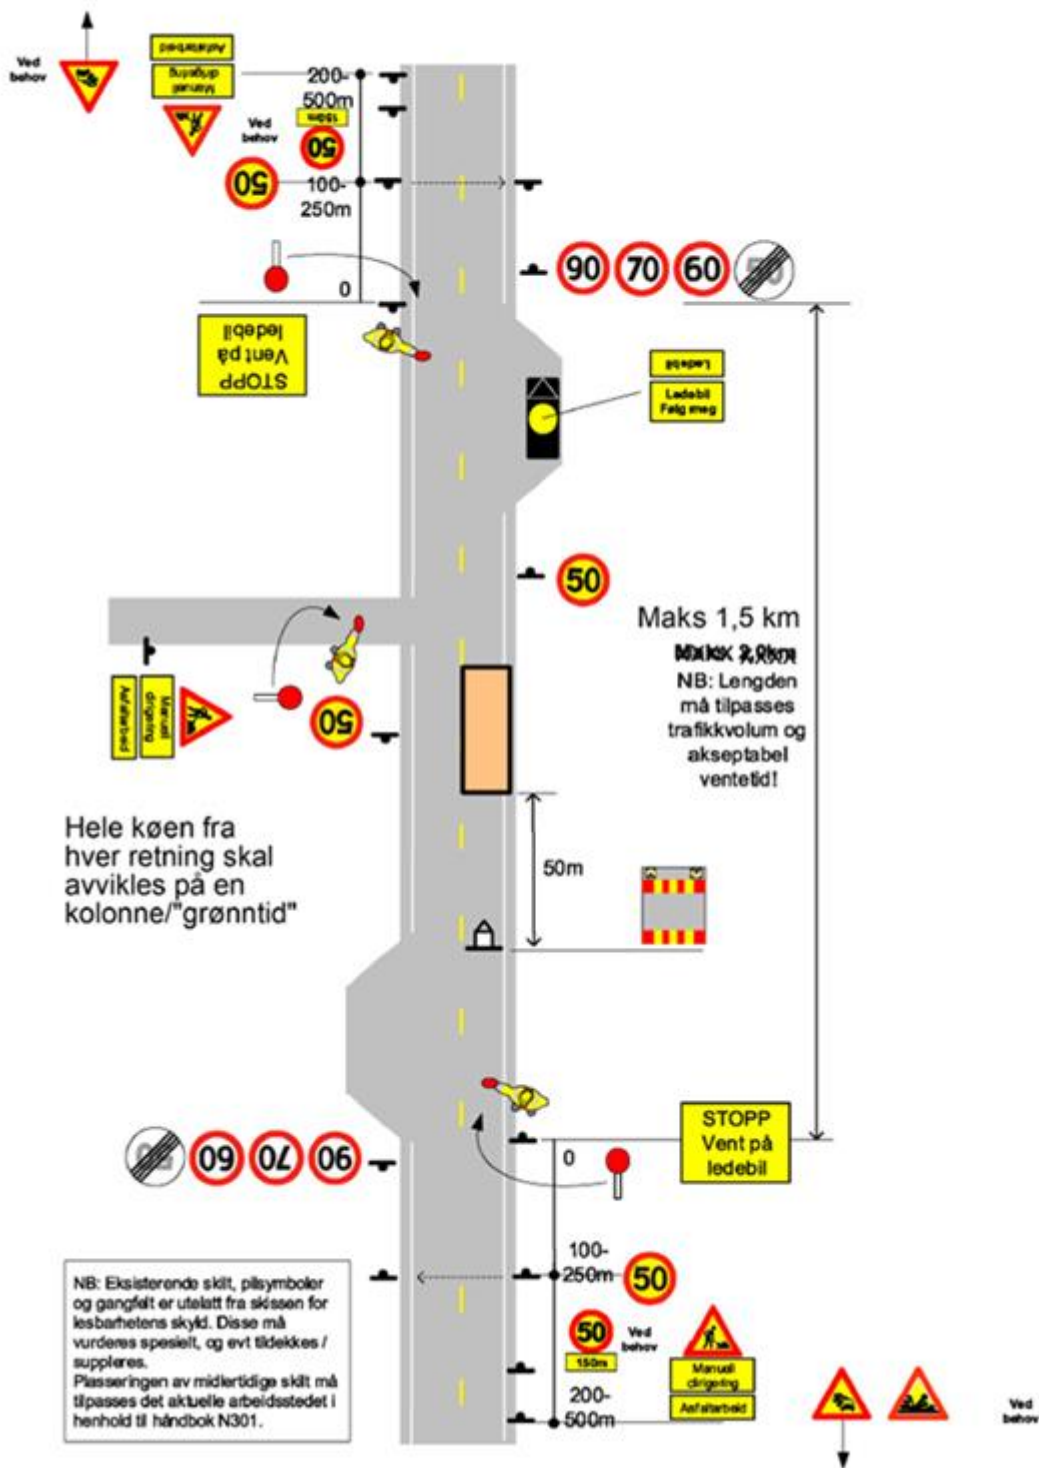
Figur 8: Den generelle arbeidsvarslingsplanen tilknyttet arbeidet. Illustrasjon: TrafikkDirigering AS⁴. Bildet er hentet fra politiets dokumenter tilknyttet ulykken.

⁴ Arbeidsvarslingsplanen var tilnærmet identisk med et eksempel på arbeidsvarslingsplan vedlagt håndbok N301 (2012), se vedlegg C.
