RAPPORT VEI 2023/01

***Veitrafikkulykke med personbil mot
midtrettverk på E6 ved Andelva i Eidsvoll
kommune 16. juli 2021***

Rapport om veitrafikkulykke

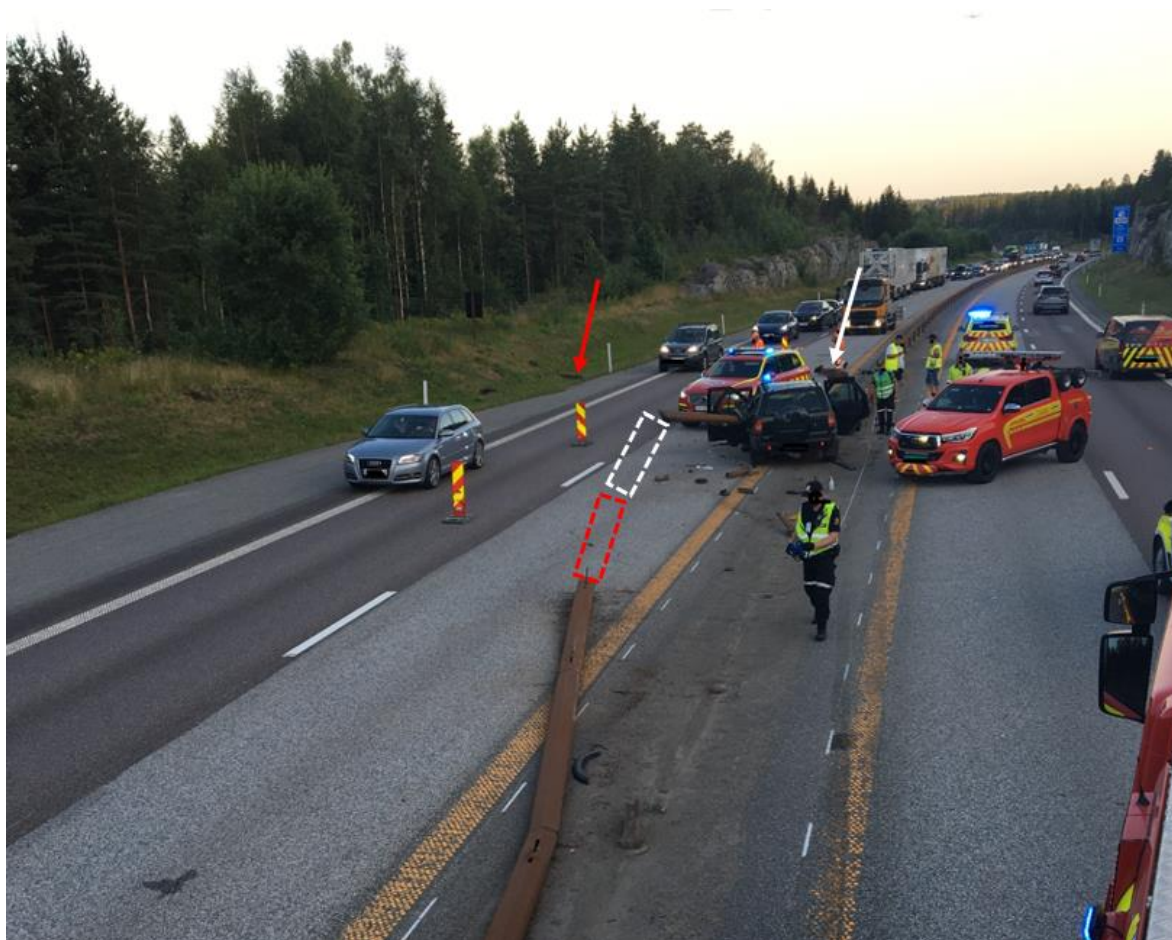
Da rekkverket delte seg havnet personbilen delvis inn på nordgående kjørefelt. Bilens ferd framover presset de to neste rekkverkslengdene til brudd og bilen ble deretter truffet av en deformert ende av rekkverket som trengte inn og igjennom innerskjermen ved bilens høyre framhjul. Midtrekkverket gikk deretter gjennom fotbrønningen på passasjersiden foran, over midtkonsollen og delvis gjennom førerasetet, før det deformerte C-stolpen og kom ut på bilens venstre side. Bilen ble stående på skrå i midtrabatten litt innpå motgående kjørefelt. En midtrekkverkslengde på 6 meter gikk gjennom hele bilen fra utside høyre hjulbue og ut gjennom venstre bakkdør, se figur 3.

Figur 2: De stiplede rektanglene viser plassering av rekkverkslengdene i midtrekkverket før sammenstøtet. Rød og hvit pil viser sluttposisjonene til de to rekkverkslengdene i samme farge. Foto: Politiet. Illustrasjon: SHK

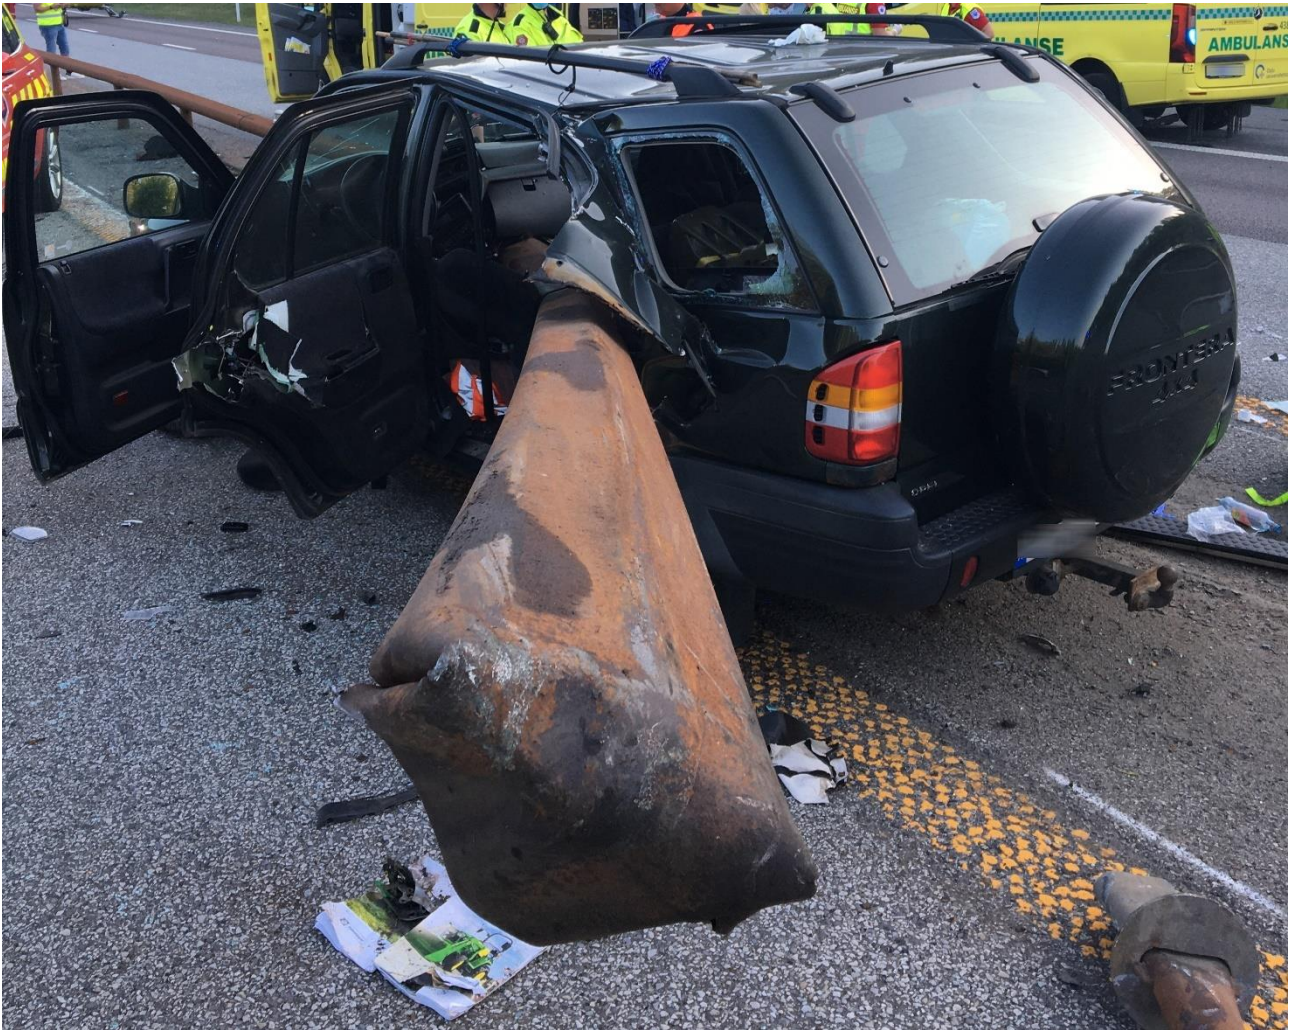
Figur 3: En 6 meter lang rekkverkslengde penetrerte personbilen. Foto: Politiet

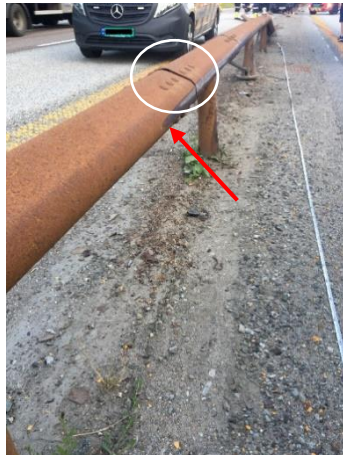
Figur 5: Bilens første kontaktpunkt med rekkverket (rød pil), ved en boltet skjøt, se hvit ring. Foto: Politiet. Illustrasjon SHK

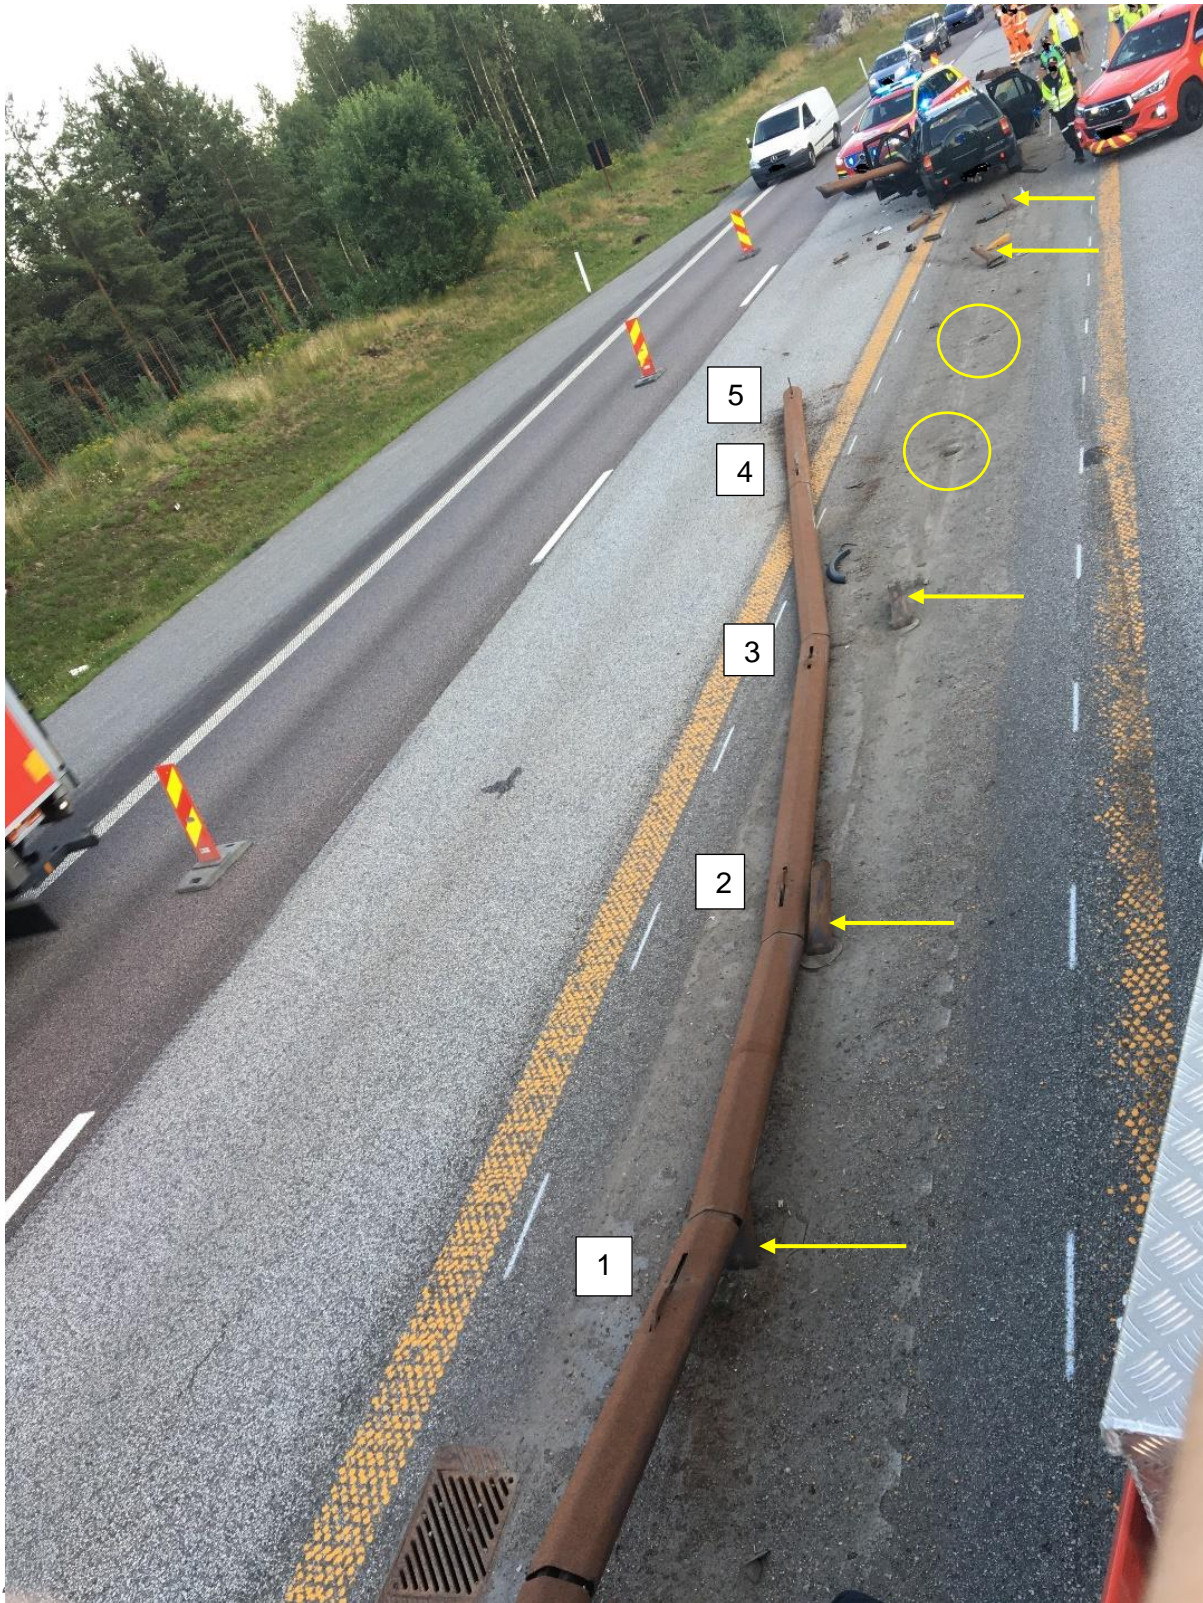
Bilen passerte fire skjøter med låseanordninger i rekkverket før det delte seg i den femte skjøten, se figur 7. De tre første stolpene ble samtidig bøyd og satt igjen i bakken. De to påfølgende stolpene, inkludert fundamentrør, var revet opp fra bakken og ble funnet separert fra rekkverket foran og bak bilens sluttposisjon. De to neste stolpene var bøyd og satt igjen i bakken.

Figur 7: Ulykkesstedet og midtrekkverket. Tallene 1 til 4 viser antall låseanordninger som bilen passerte før rekkverket delte seg ved lås nummer 5. De gule pilene peker på stolper som var blitt bøyd i kollisjonen. De to gule ringene viser to stolpehull. Foto: Politiet. Illustrasjon: SHK

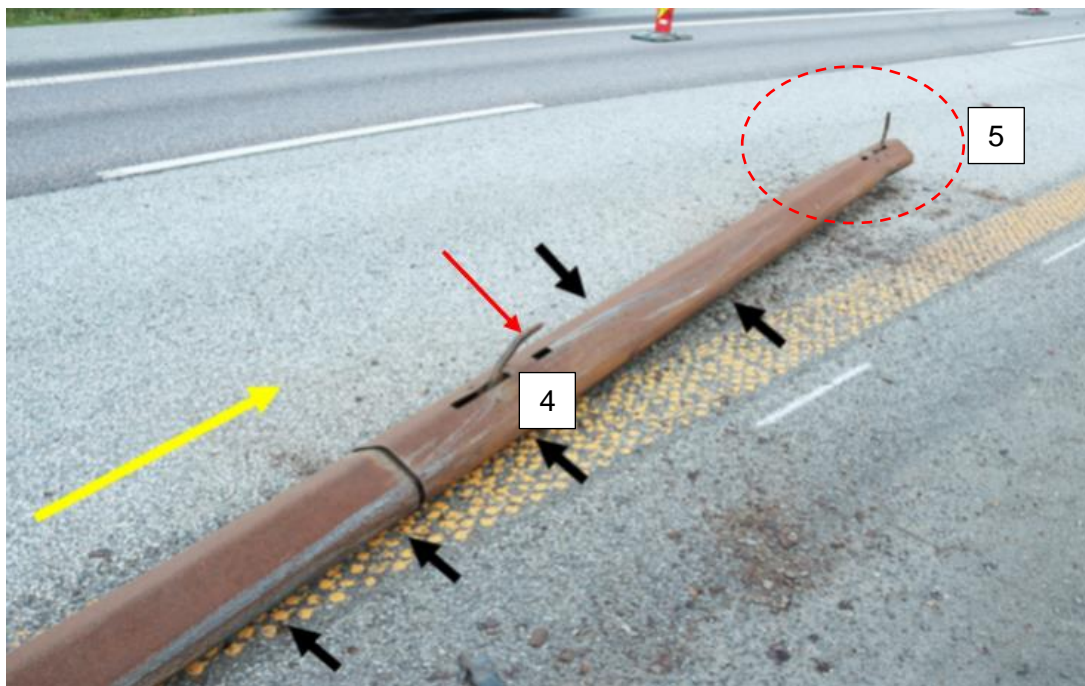
Det ble funnet skrapemerker fra bilen på oversiden av rekkverket i forkant av lås nummer 5, og det ble funnet at låsehåndtaket på lås nummer 4 stod i halvåpen posisjon. Lås nummer 5, der rekkverket delte seg, ble funnet med låsehåndtaket i helt åpen posisjon se figur 8.

Figur 8: Gul pil viser bilens kjøreretning. Sorte piler viser skrapemerker på rekkverket. Rød pil peker på lås nummer 4 med et låsehåndtak i halvåpen posisjon. Rød stiplet sirkel peker på lås nummer 5 med låsehåndtak i åpen posisjon som var låsen der rekkverket delte seg. Foto: Statens vegvesen. Illustrasjon: SHK

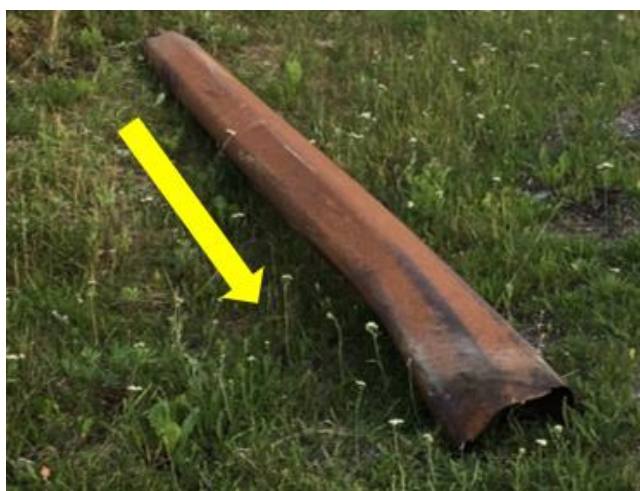
Rekkverksslengden som ble funnet i grøfta på andre siden av bilens kjøreretning hadde synlige skrapemerker på oversiden og innbuktning på undersiden, se figur 9. Rekkverksslengden som ble funnet framfor bilens sluttposisjon var kraftig deformert, se figur 10.

Figur 9: Rekkverksslengden i grøfta hadde synlige skrapemerker. Gul pil viser bilens kjøreretning. Foto: Politiet. Illustrasjon: SHK

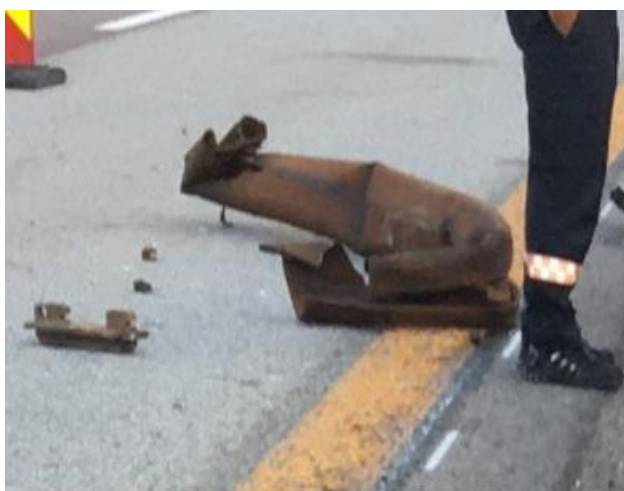
Figur 10: Rekkverksslengden som ble funnet et stykke foran bilens sluttposisjon. Foto: Politiet

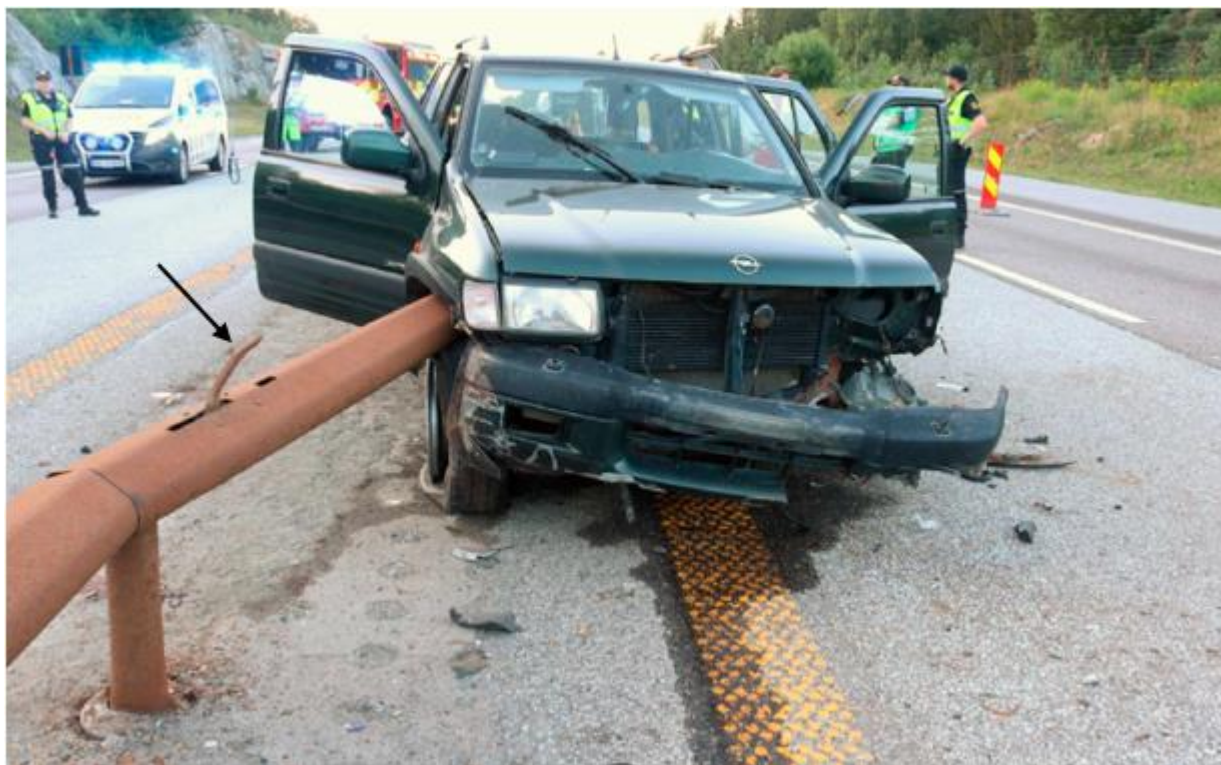
Rekkverket trengte inn ved bilens høyre hjulbue og bilen satt fortsatt fast i rekkverket etter kollisjonen. Det ble også funnet et låsehåndtak i halvåpen posisjon i etterkant av bilens sluttposisjon, se figur 11.

Figur 11: Rekkverkets inntrengningspunkt på bilens høyre hjulbue. Sort pil peker på et låsehåndtak i halvåpen posisjon. Foto: Statens vegvesen. Illustrasjon: SHK

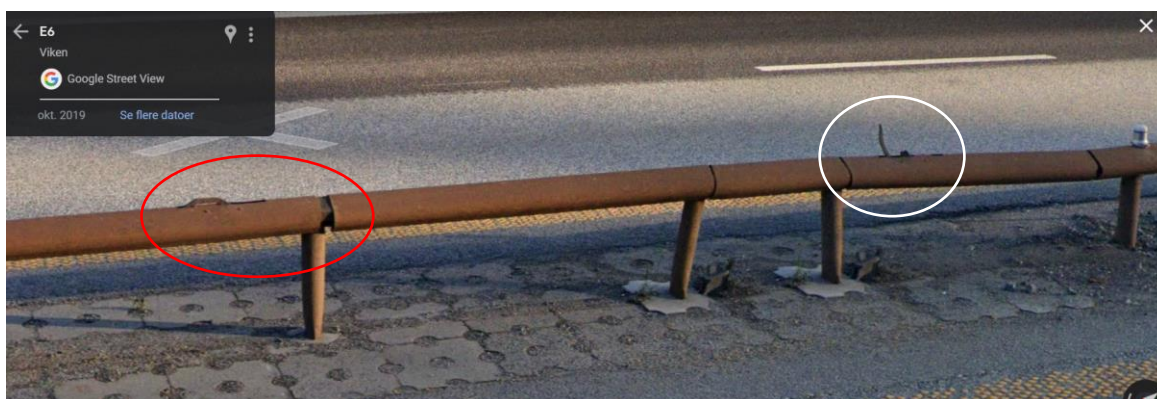
Figur 24 fra Googlemaps i oktober 2019 viser en lås i åpen posisjon. Bildet viser også en glippe i en skjøt med låsehåndtaket i lukket posisjon, se kapittel 1.8.2. Bildet er tatt i samme nød-/driftsåpningsområde som der ulykken skjedde.

Figur 24: Låsehåndtak i åpen posisjon, se hvit ring. Glippe med låsehåndtak i lukket posisjon, se rød ring. Bilde: Googlemaps. Illustrasjon: SHK

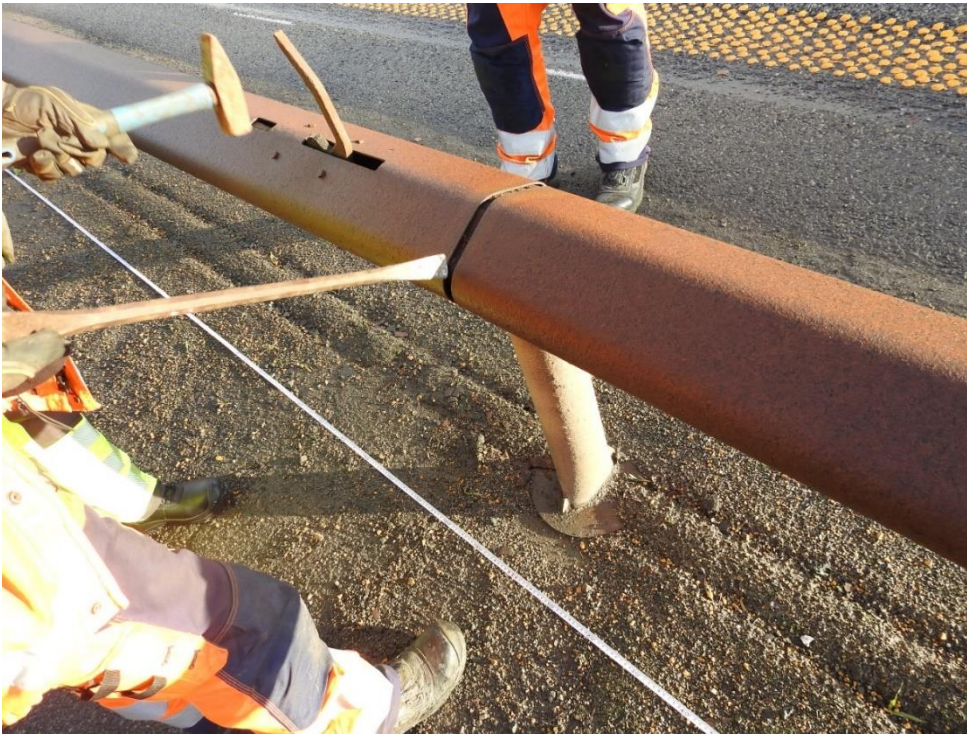
Figur 28: Funksjonsprøving av en nød-driftsåpningsskjøt med bruk av slegge og spett. Foto: SHK

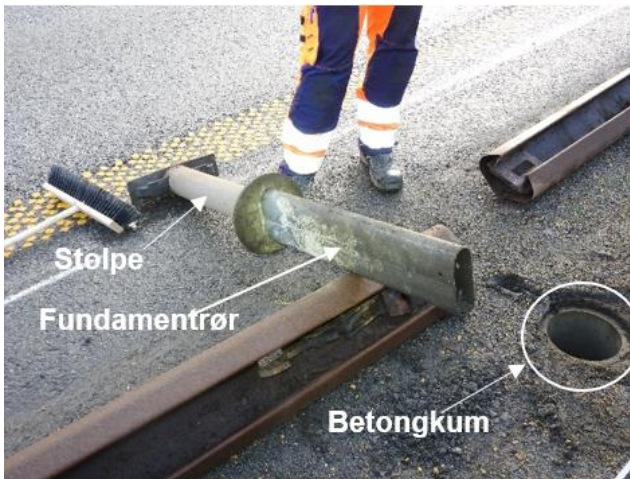
Demonstrasjonen viste videre at de galvaniserte fundamentrørene fulgte med da stolpene ble dratt opp av bakken. Disse måtte bankes ut fra stolpene som var utformet i rusttregt stål, ved hjelp av en hammer eller slegge. Korrosjonsprodukter og grus raste ut under denne operasjonen. Det ble også observert at stolpene med fundamentrør var satt ned i en betongsylinder uten mothold, se figur 29 og figur 51.

Figur 29: Stolpe med fundamentrør og betongsylinder. Foto og illustrasjon: SHK

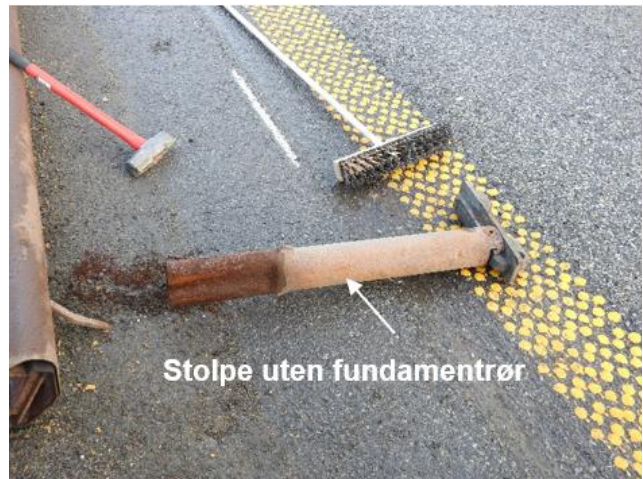
Figur 30: Stolpe uten fundamentrør med korrosjonsprodukter liggende igjen på bakken. Foto: SHK

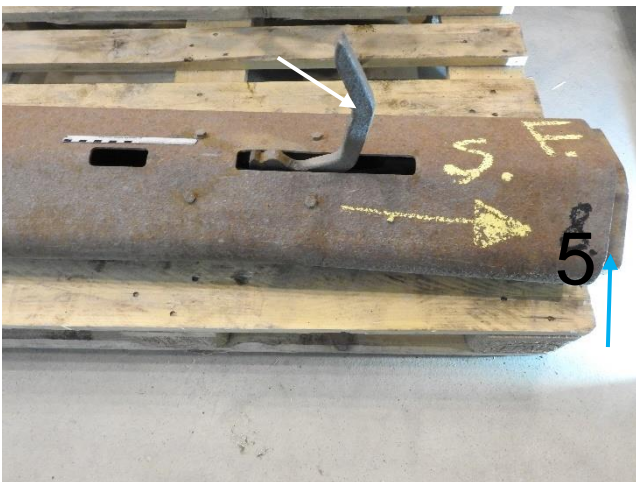
Figur 32: Lås nr. 5. Låsehåndtaket (hvit pil) ble funnet fastlåst i åpen posisjon slik bildet viser. Glideplaten (blå pil) ble funnet nesten helt inne i egen rekkverksende. Foto og illustrasjon: SHK

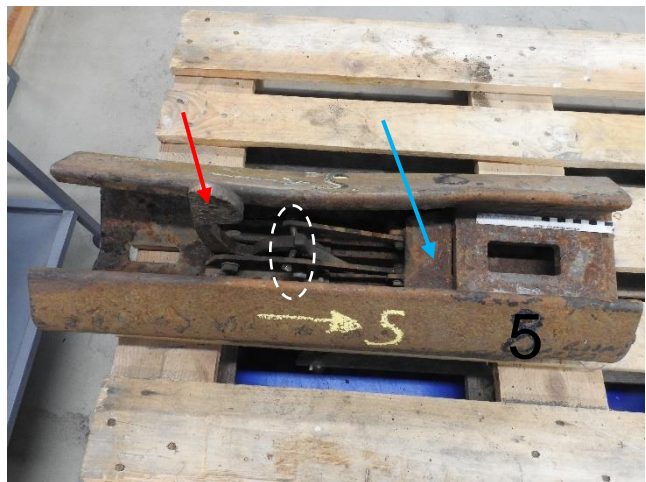
Figur 33: Underside av lås nr. 5, med sikringstappen (rød pil) stående «rett opp» og glideplaten (blå pil) funnet på innsiden av egen rekkverksende. Stiplet sirkel viser plassering av deformert bolt. Foto og illustrasjon: SHK

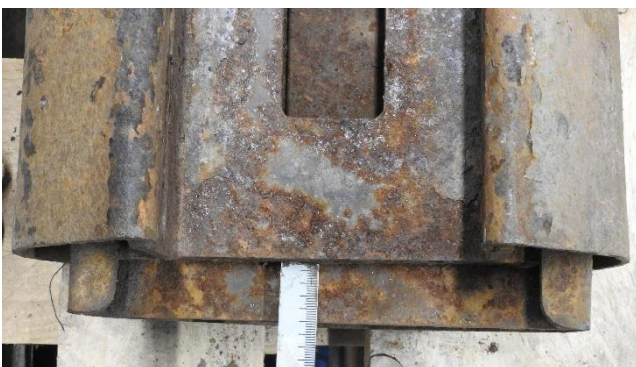
Figur 34: Glideplaten er ca. 2 cm utenfor egen rekkverksende på lås nr. 5. Foto: SHK

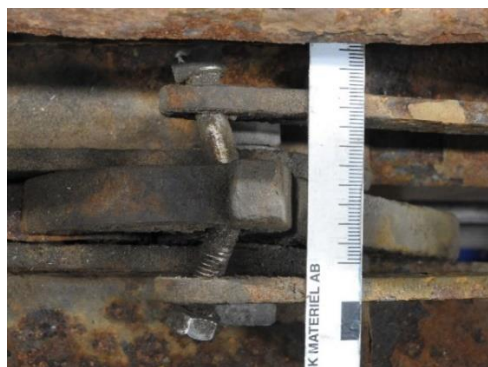
Figur 35: Deformert bolt uten hylser. Lenkearmene ligger ikke parallelt med hverandre. Plassering av bolt vises i figur 33. Foto: SHK

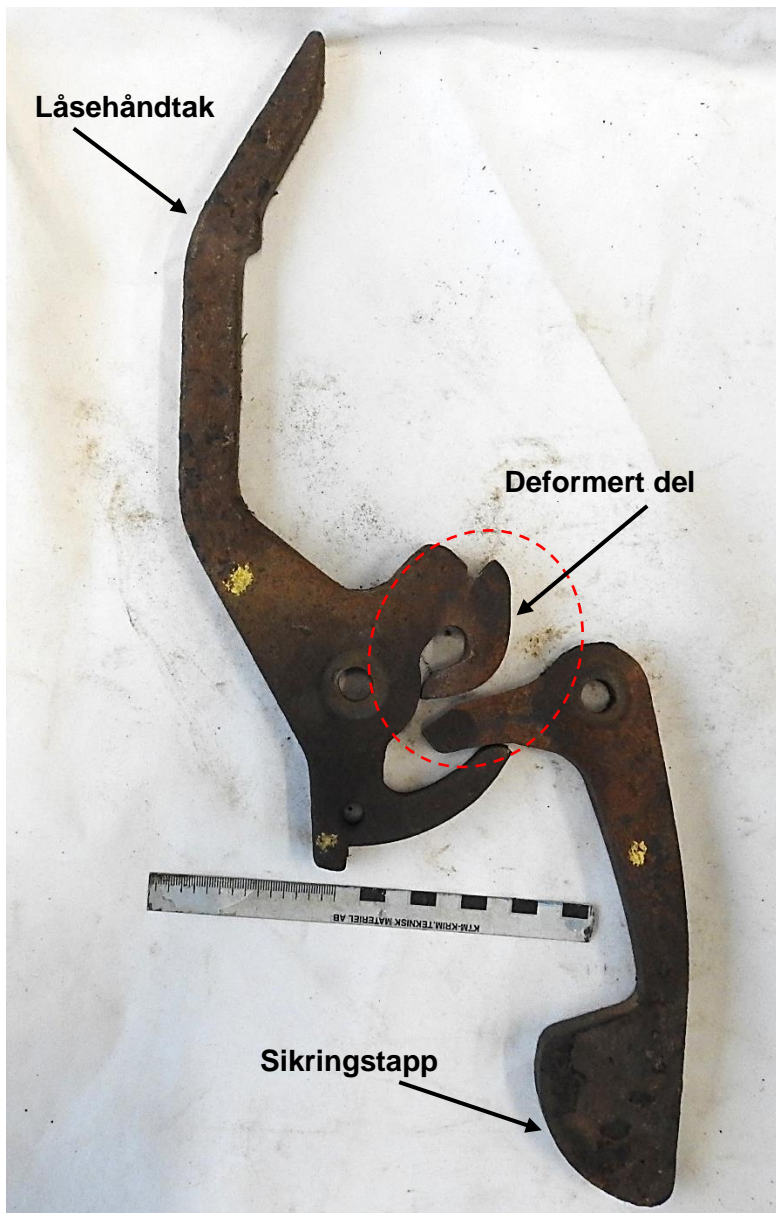
Figur 38: Deformert lås med sikringstappen sittende fast inne i den innvendige delen av låsehåndtaket på lås nr. 5.
Foto og illustrasjon: SHK

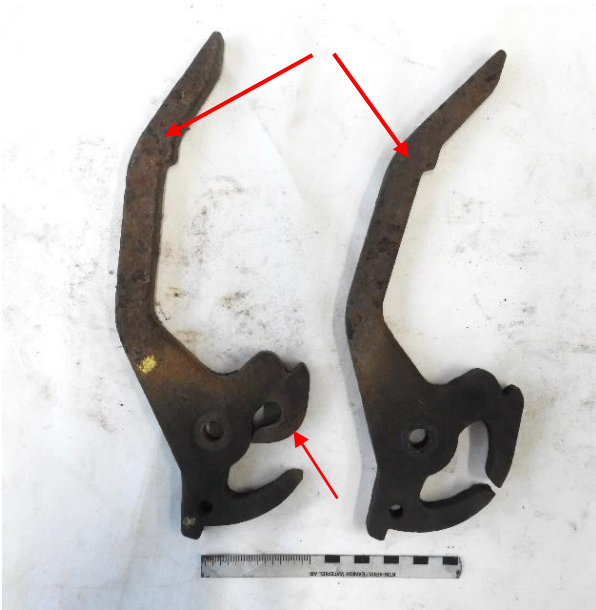
Figur 39: Deformert innvendig del av låshåndtaket på lås nr. 5 til venstre og intakt låsehåndtak til høyre. Utvendig del av låsehåndtaket ble ikke funnet deformert. Foto og illustrasjon: SHK

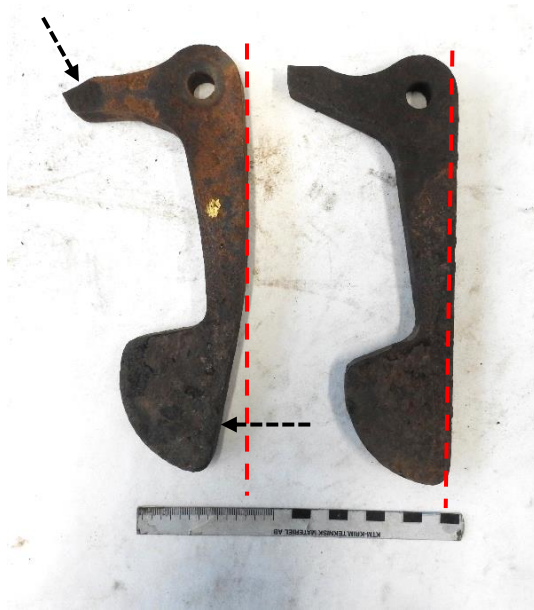
Figur 40: Deformert sikringstapp på lås nr. 5 til venstre og en intakt sikringstapp til høyre. De sorte pilene viser kraftretningene som sikringstappen har fått påført. Foto og illustrasjon: SHK

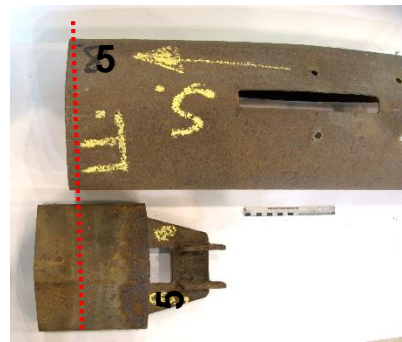
Figur 41 og figur 42 viser glideplaten for lås nr. 5 i åpen og lukket posisjon ved tiltenkt fungering. Figur 43 viser posisjonen som glideplaten ble funnet i etter ulykken. På glideplaten ligger det korrosjonsprodukter og inntørket smøring i forskjellige lag.

Figur 43: Posisjonen glideplaten ble funnet i, ca. 2 cm over i motsatt rekkverksdel, etter ulykken. Foto og illustrasjon: SHK

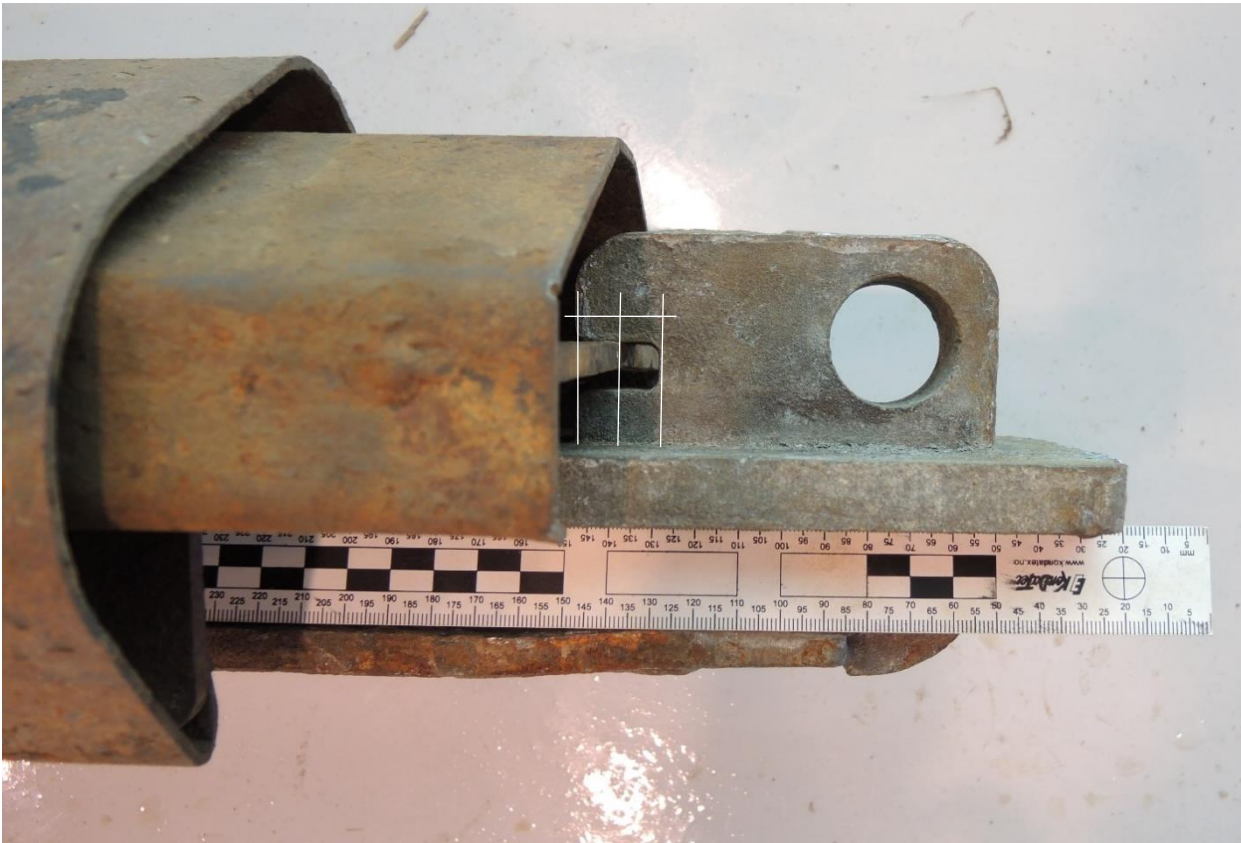
Figur 47: Når låsehåndtaket var i lukket posisjon og bolten deformert, gikk glideplaten bare halvveis i inngrep på låseklossen. Foto og illustrasjon: SHK

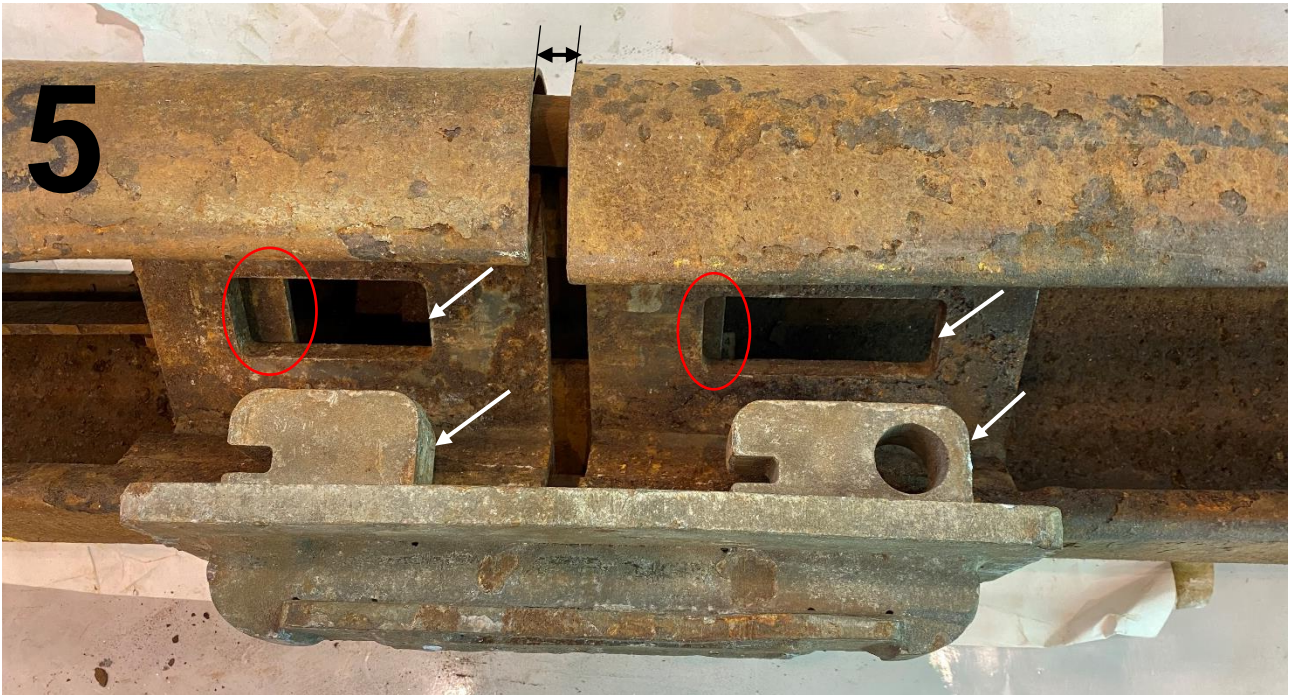
Figur 48: Lås nr. 5 med deformert bolt og låsehåndtaket i lukket posisjon. Glippe mellom rekkverksendene, se sort dobbelpil, oppstår når begge inngrepsdeler på låseklossen er plassert i kontakt mot høyre hullromskanter på innsetningsplatene, se hvite piler. Foto og illustrasjon: SHK

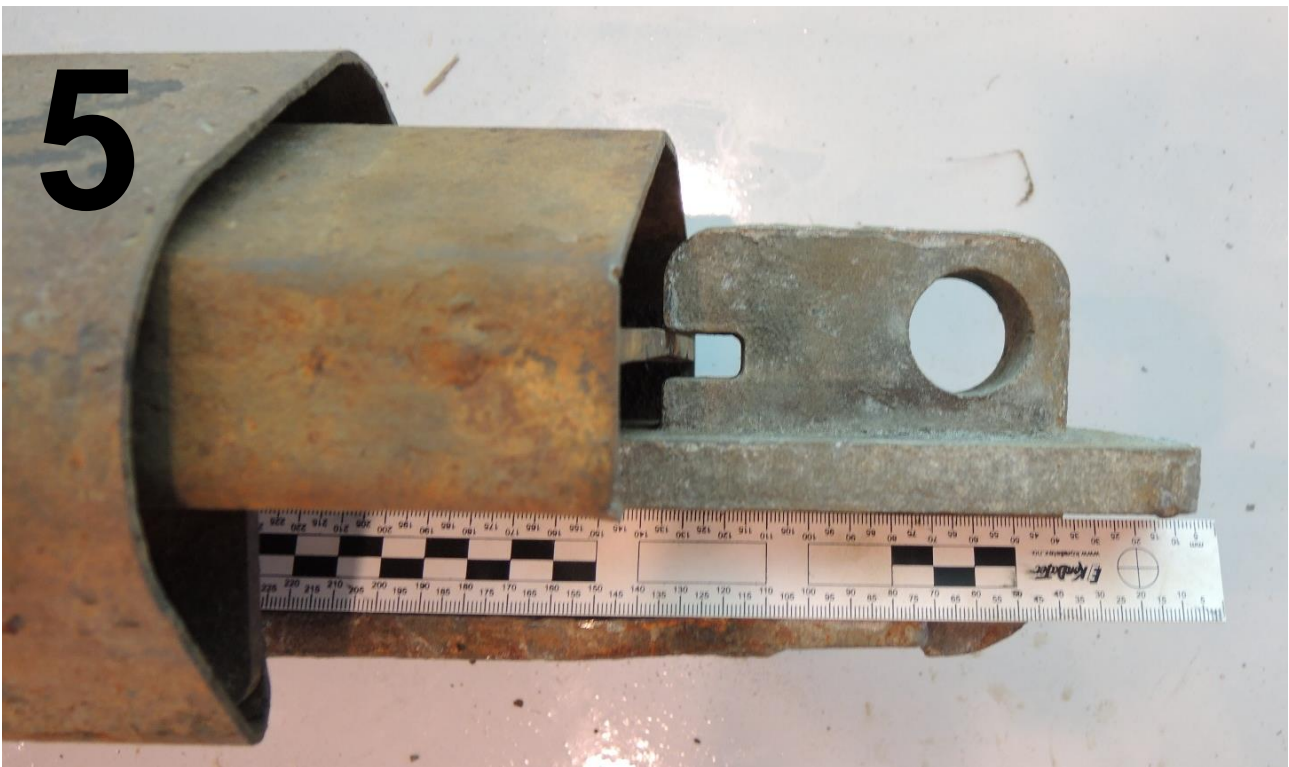
Figur 49: Glideplaten kommer ikke i inngrep med låseklossen når låsehåndtaket er i lukket posisjon og bolten er deformert, samtidig som låseklossens inngrepsdeler er i kontakt med høyre hullromskanter på innsetningeplaten. Det gjør at rekkverksendene får en glippe. Foto: SHK

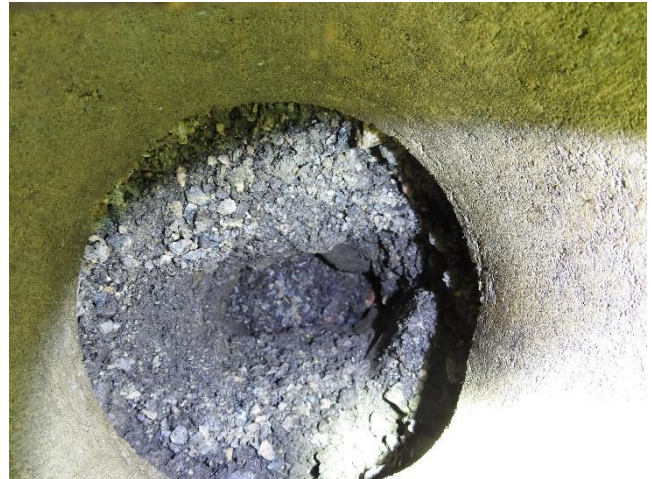
Figur 51: Innside av en betongsylinder som stolpene med fundamentrør satt i uten mothold. Se også oversiktsbilde av en betongsylinder i figur 29. Foto: SHK

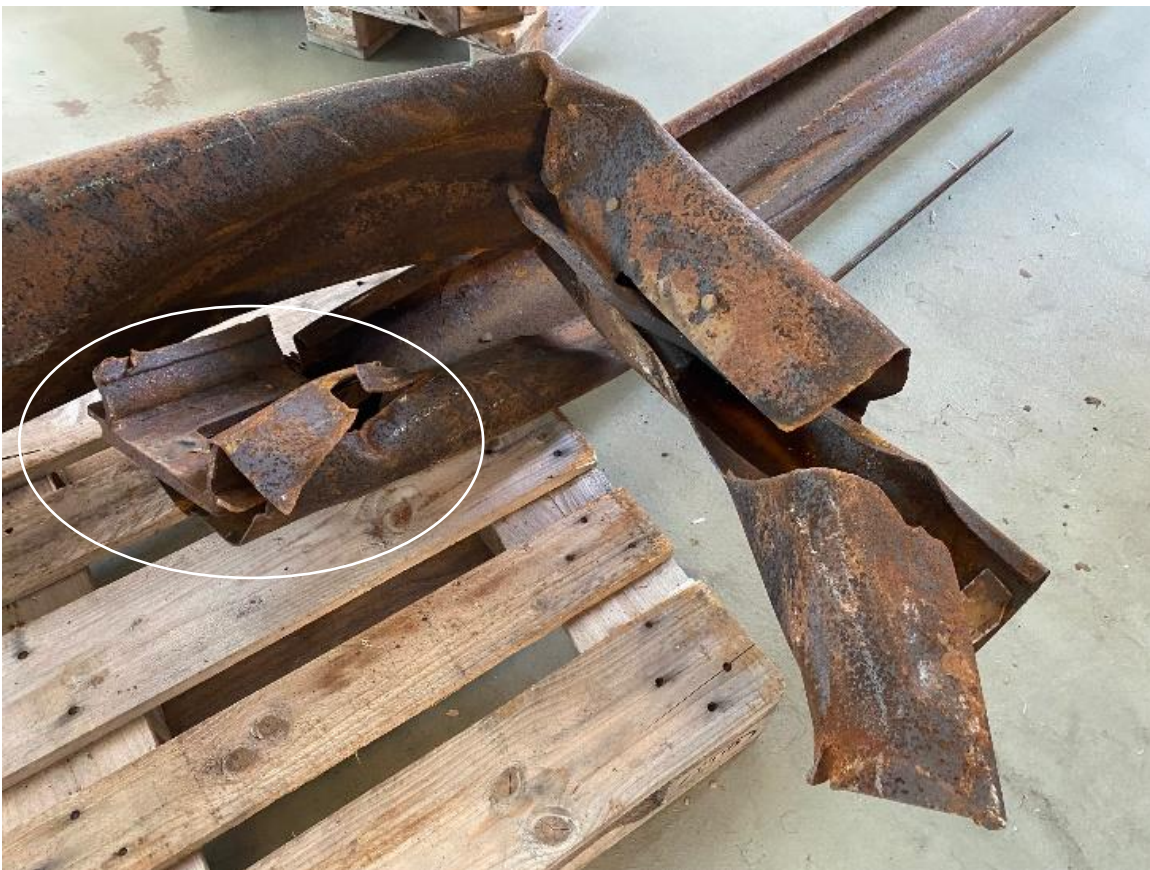
Figur 54: En rekkverksskjøt med brudd i materialet rundt låsen. Hvit ring viser materialbrudd rundt innsetningsplaten. Foto og illustrasjon: SHK
