RAPPORT VEI 2023/02

***Møteulykke med spesialtransport,
vogntog og lastebil på E6 Selsverket i Sel
kommune 20. april 2022***

Rapport om møteulykke

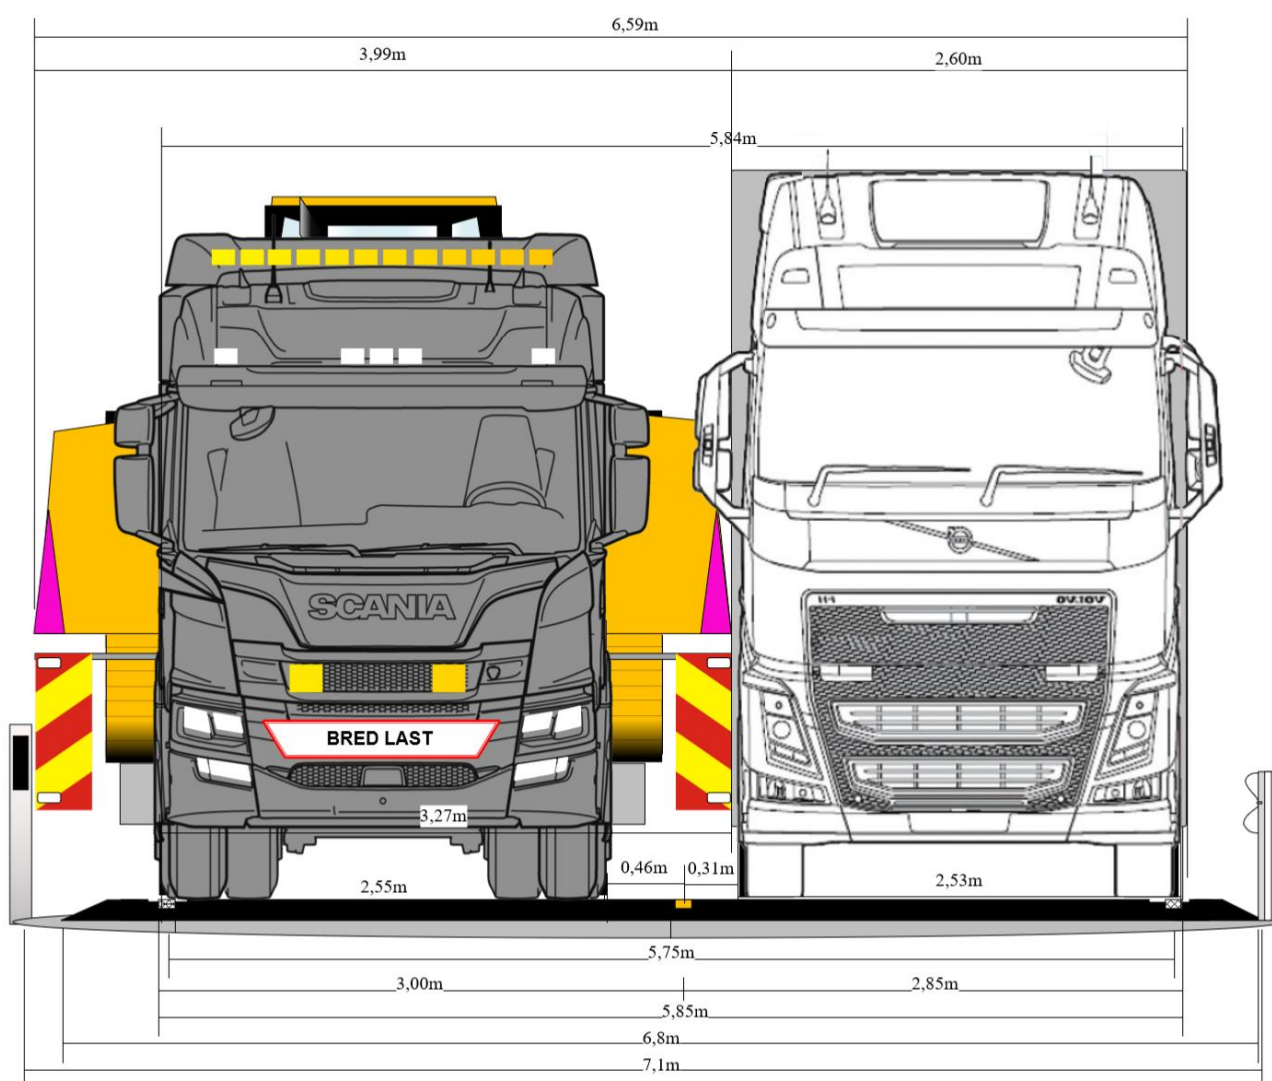
Undersøkelsen har vist at kjørebanebredden ikke var tilstrekkelig bred til at spesialtransporten og fisketransporten kunne møtes uten at det medførte et sammenstøt (se figur 2). Det var ikke mulig for spesialtransporten å plassere seg lenger ut til høyre i sitt kjørefelt uten å treffe kantstolpene langs veien under kjøring. SHK mener at tilgjengelig veibredde og utnyttelsen av denne ved det første sammenstøtet var en avgjørende faktor i hendelsesforløpet.

Figur 2: Hvert av kjøretøyene plassert på høyre kantlinje med høyre dekk i hvert sitt kjørefelt på en veibane lik den på ulykkesstedet. Illustrasjon: SHK

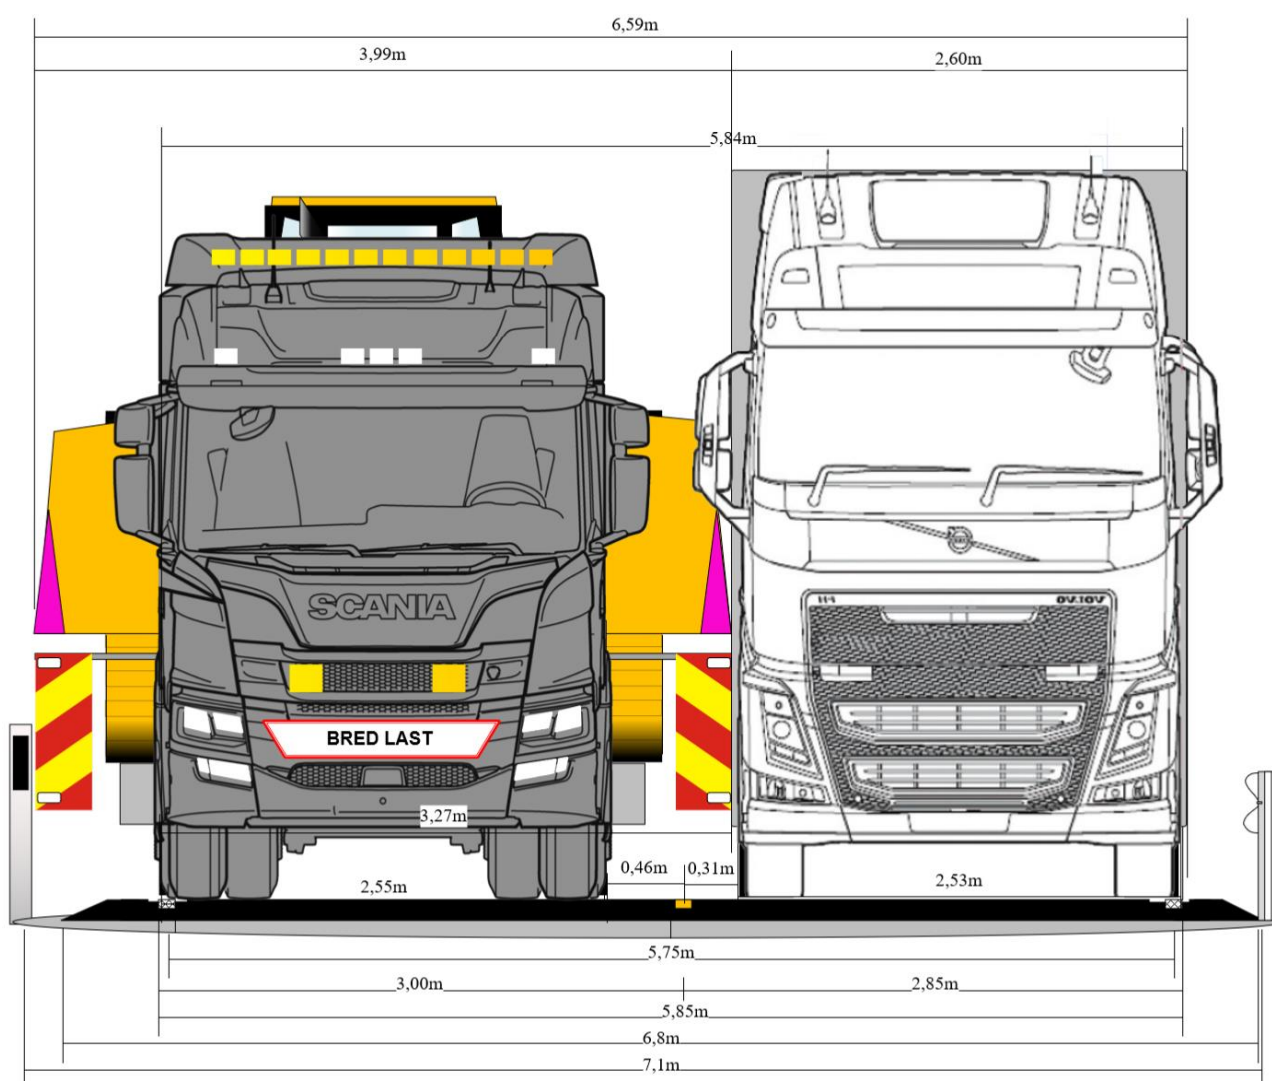
The investigation has shown that the roadway was not sufficiently wide for the special transport and the fish-transport to meet without causing a collision (see Figure 2). It was not possible for the special transport to move further to the right in its lane without hitting the curb posts along the road while driving. NSIA consider that the available road width and the utilization at the time of the first collision was a crucial factor in the course of events.

Figure 2: Each of the vehicles placed with the right tire in each side-line on a road similar to the one at the scene of the accident. Illustration: NSIA

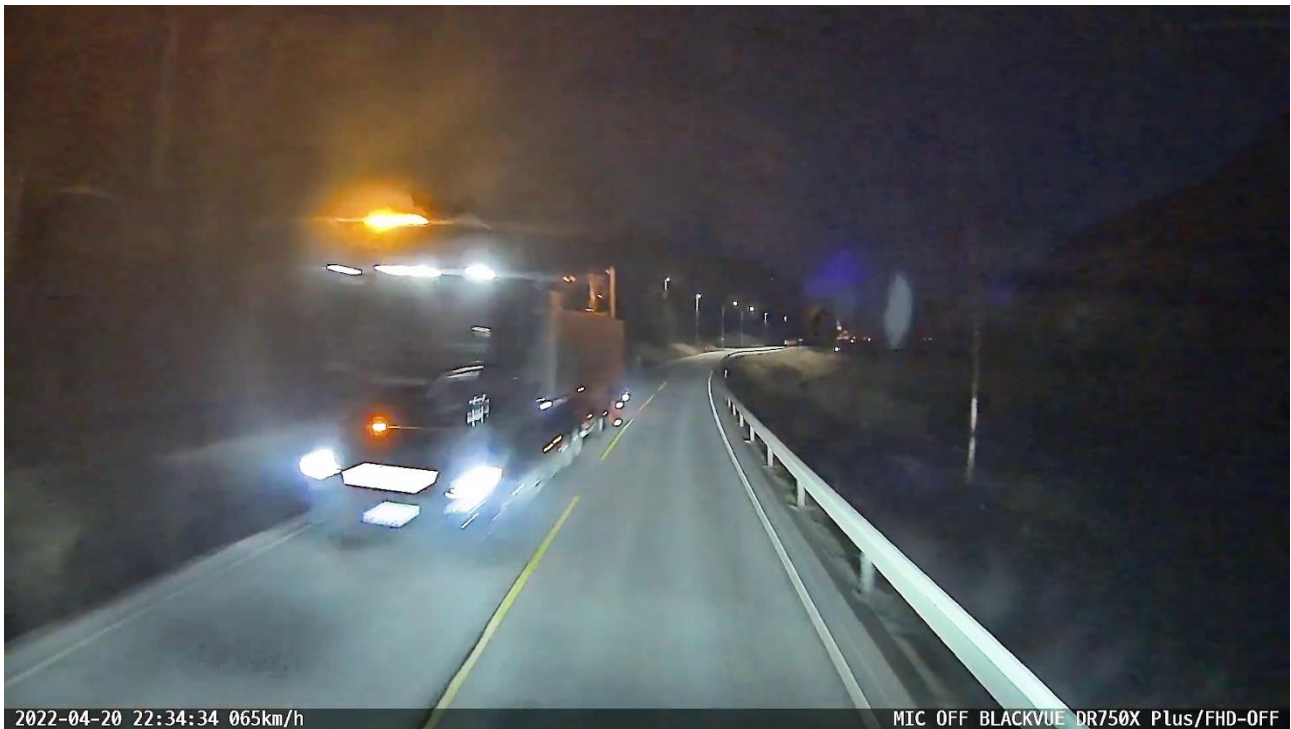
Figur 10: Spesialtransportens plassering rett før sammenstøtet. Foto: Dashbordkamera i fisketransporten

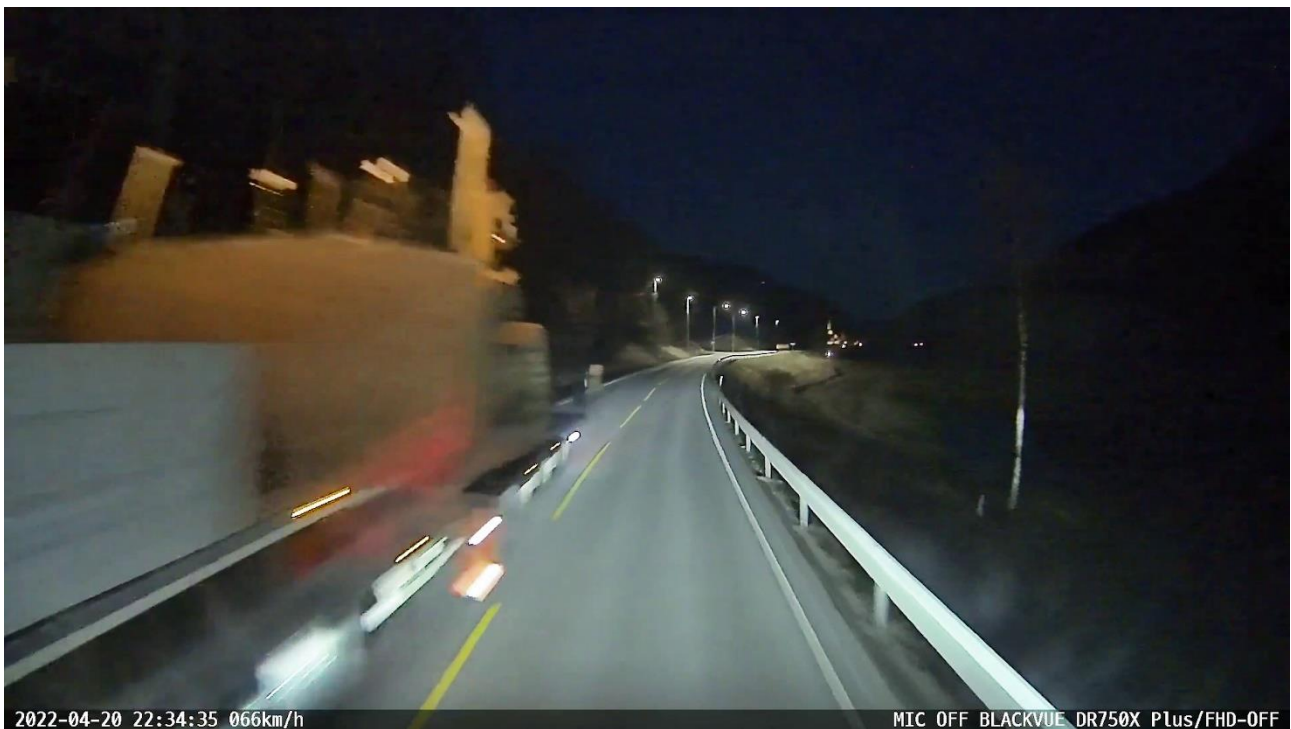
Skjæret til bulldoseren var merket med påmalt rosa signalfarge og tilhengeren som bulldoseren stod på var merket med lys og varselskilt på siden, se figur 11.

Figur 11: Synlig merking på tilhenger med lys og varselskilt, samt påmalt signalfarge på skjæret til bulldoseren plassert oppe på galleriet. Foto: Dashbordkamera i fisketransporten

The Norwegian Safety Investigation Authority recommends that the Norwegian Public Road Administration review and strengthen requirements for marking and visibility of special transports over 3.0 m wide.

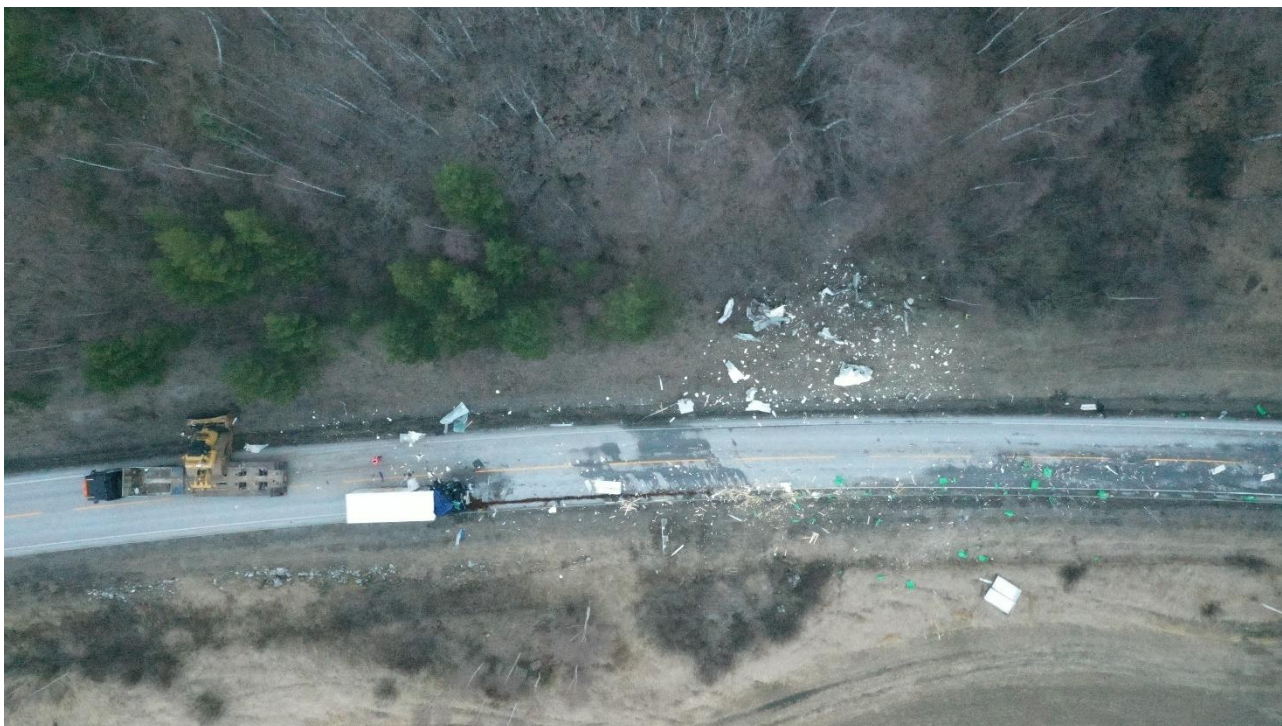
Figur 12: Distribusjonsbilens og spesialtransportens sluttposisjon etter ulykken og frigjøring. Foto: Statens vegvesen.

Hjelpemannen i spesialtransporten har forklart at nedbremsingen medførte at bulldoseren skled framover mot førerhytten oppe på tilhengeren etter andre sammenstøt, før spesialtransporten stoppet. Bulldoseren roterte oppe på tilhengeren og veltet delvis av hengeren og ned i sideterrenget til nordgående kjørefelt, se figur 12.

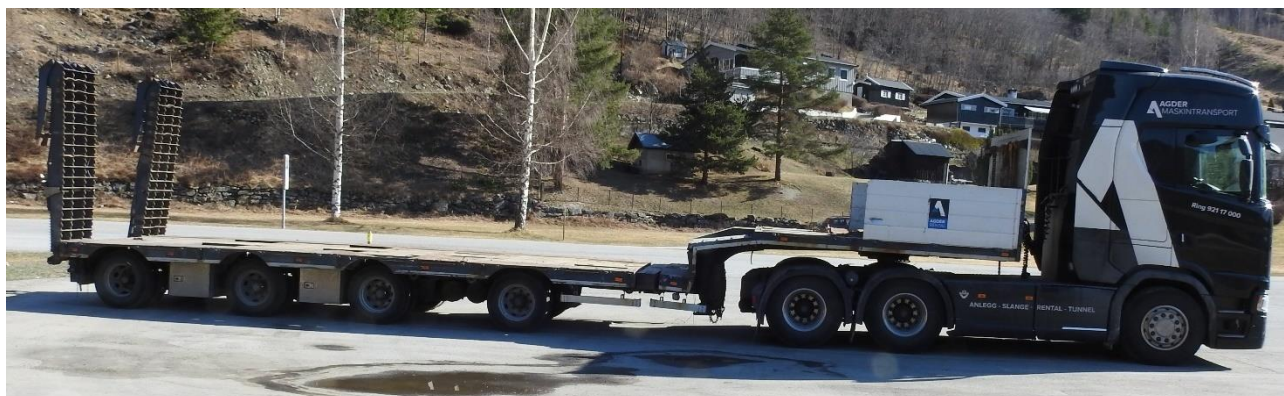
Trekkvognen var uskadet etter sammenstøtene, se figur 13. Tilhengeren fikk deformasjon på galleri og gulv fremme på høyre side sett i kjøreretningen, se figur 14. Det var også skrapemerker fremme på både høyre og venstre side på tilhengergulvet, se figur 15 og figur 16. Markeringsskiltet fremme på venstre side var avrevet, se figur 17.

Figur 13: Trekkvogn og tilhenger dagen etter ulykken. Foto SHK

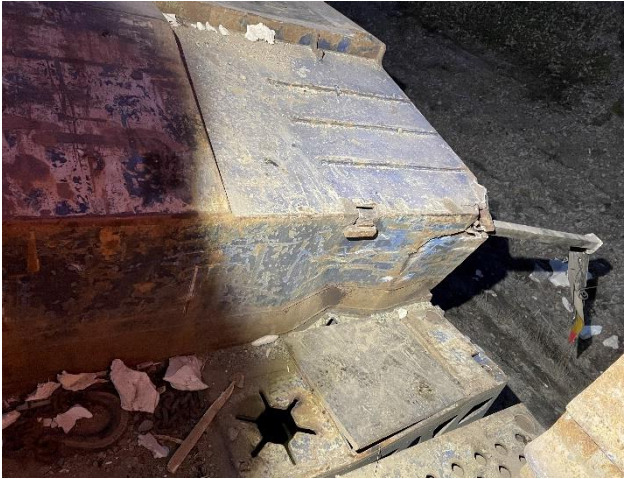
Figur 14: Deformasjon på galleri og gulv fremme på høyre side tilhenger. Høyre sidemarkeringsskilt var deformert. Foto: Politiet

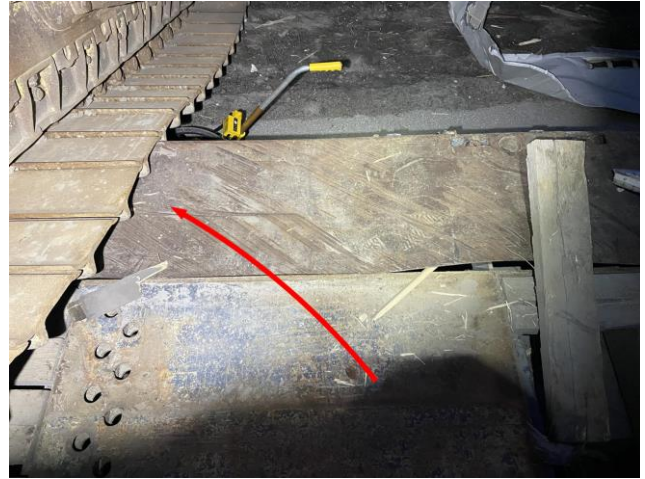
Figur 15: Skrapemerker etter beltene til bulldoseren på høyre side på tilhengergulv mot klokken, samt deformasjon gulv. Foto: Politiet

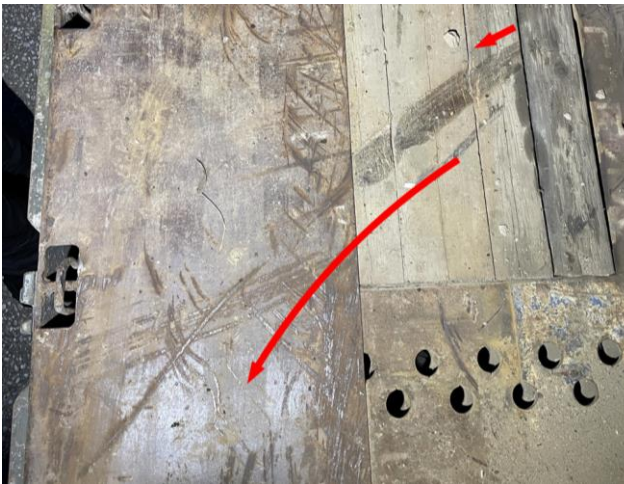
Figur 16: Ferske skrapespor rett bak galleriet på venstre side, buet med retning mot klokken. Foto: Politiet

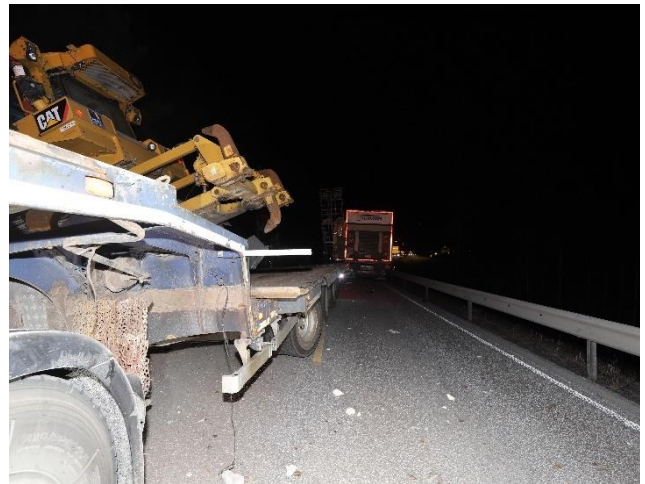
Figur 17: Knekt og avrevet sidemarkeringsskilt fremme på venstre side. Foto: Politiet

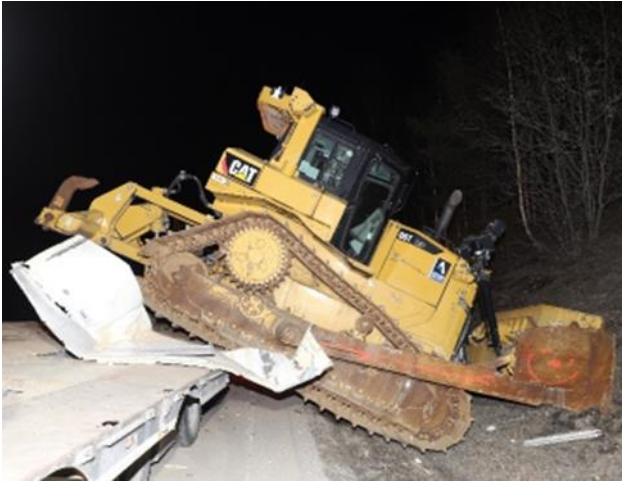
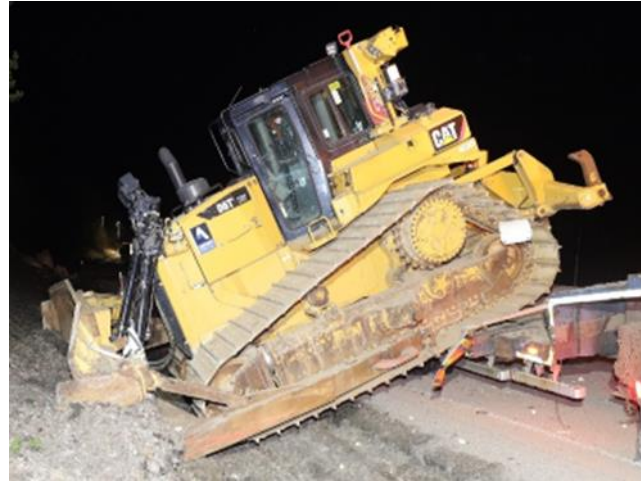
Bulldoseren hadde flere skrå skrapemerker på skjæret og ruten bak på høyre side ble knust. Innfestingen til skjæret på venstre side var knekt. Ett tannhjul bak på høyre side var knekt, og en av belteklakkene bak på høyre side var revet av. Dette medførte at bulldoseren ikke var kjørbær etter ulykken.

Figur 18: Høyre side av bulldoseren. Foto: Politiet

Figur 19: Venstre side av bulldoseren. Foto: Politiet

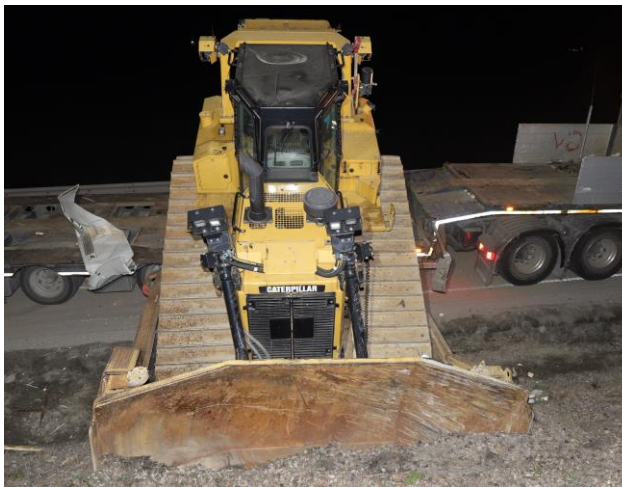
Figur 20: Front av bulldoseren. Synlig skrapemerker på venstre side av skjæret.
Foto: Politiet

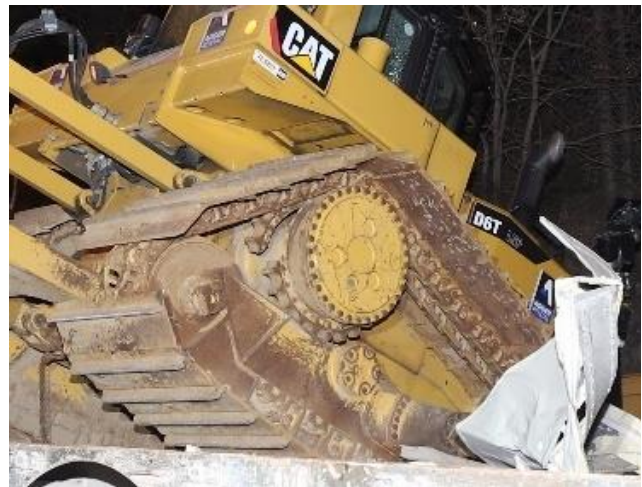
Figur 21: Knekt tannhjul og avrevet belteklakk bak.
Foto: Politiet

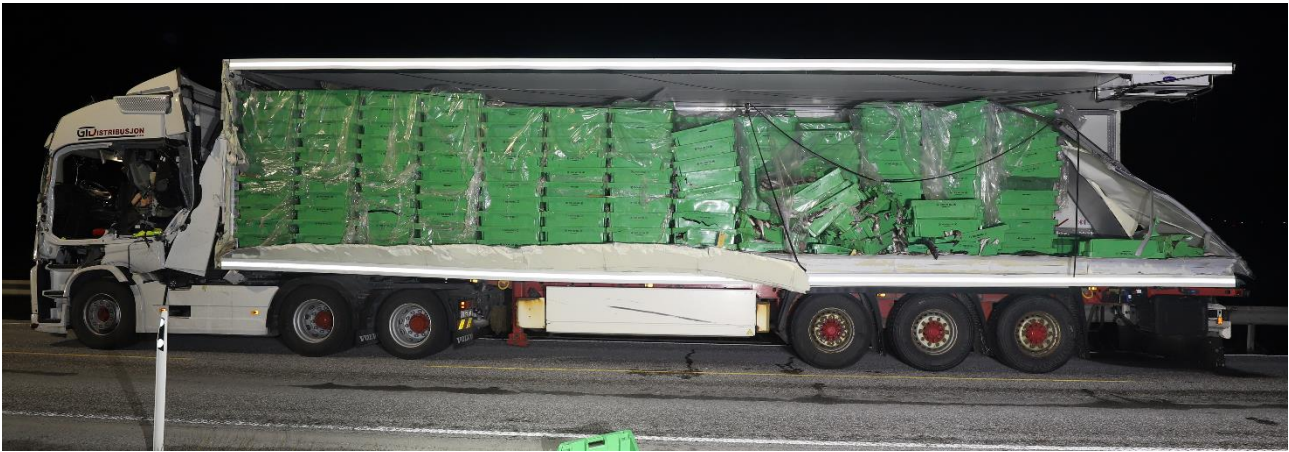
Fisketransporten hadde omfattende skader langs hele venstre side, se figur 22. Trekkvognens venstre sidevegg, inkludert førerdør, B-stolpe og sideskap var flerret av, se figur 23. Det var skader på kjøretøyets frontrute og A-stolpe på venstre side. Skadene på A-stolpen ble målt til 1,66 m over bakken, se figur 24 og figur 25.

Hele tilhengerens venstre skapvegg og bakdører var flerret av.

Figur 22: Trekkvogn og kjøletilhenger der førerdør og venstre sideskap var revet bort. Foto: Politiet

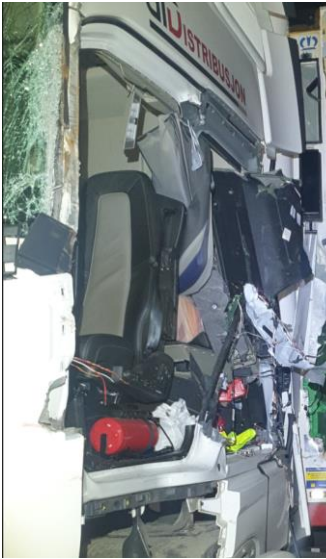
Figur 23: Avrevet førerdør og B-stolpe. Foto: Politiet

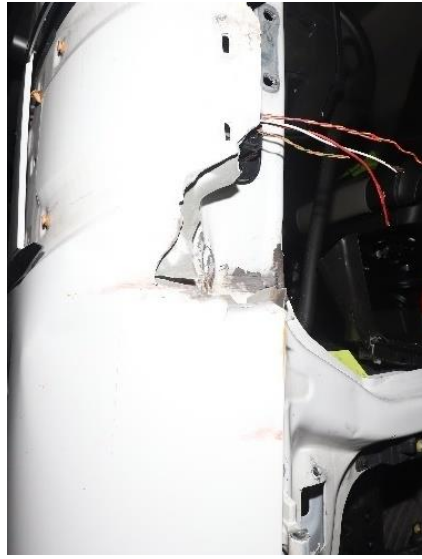
Figur 24: Avrivning ved A-stolpe, 1,66 m over bakken. Foto: Politiet

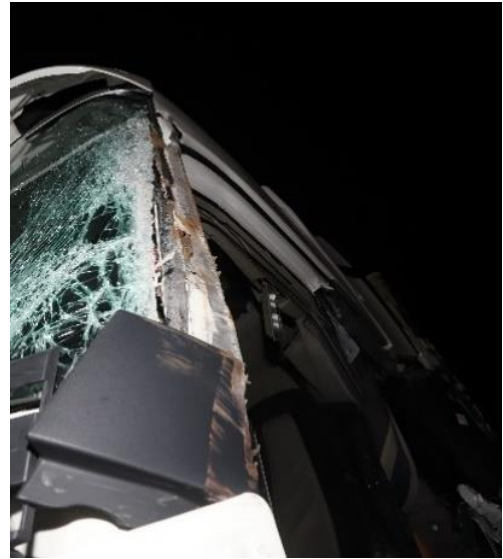
Figur 25: Skader på frontrute, og avskrapet A-stolpe. Foto: Politiet

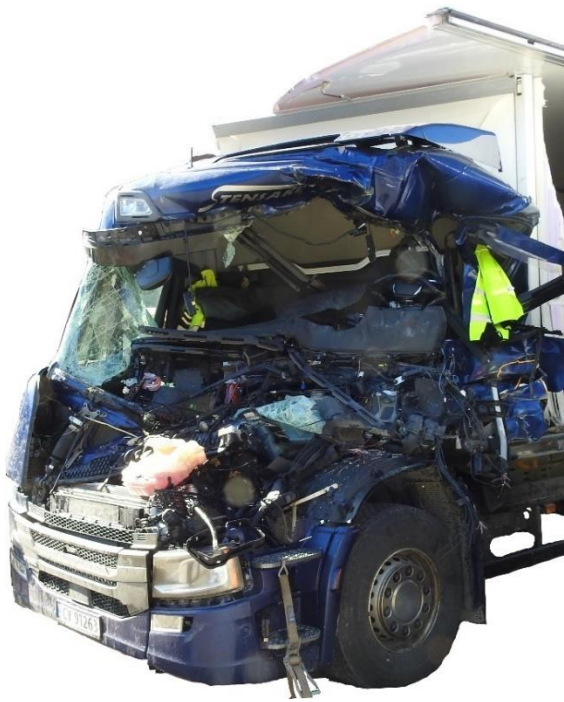
Distribusjonsbilen hadde skader etter et frontalt treff ca. 1,5 m over bakken. Hele førerhuset var deformert og presset delvis inn i skapet på lasteplanet, se figur 26. Det var også skrapemerker på høyre framhjul og skjerm, se figur 27.

Figur 26: Distribusjonsbil. Ratt og dashboard er flyttet tilbake slik det stod før frigjøring. Foto: SHK

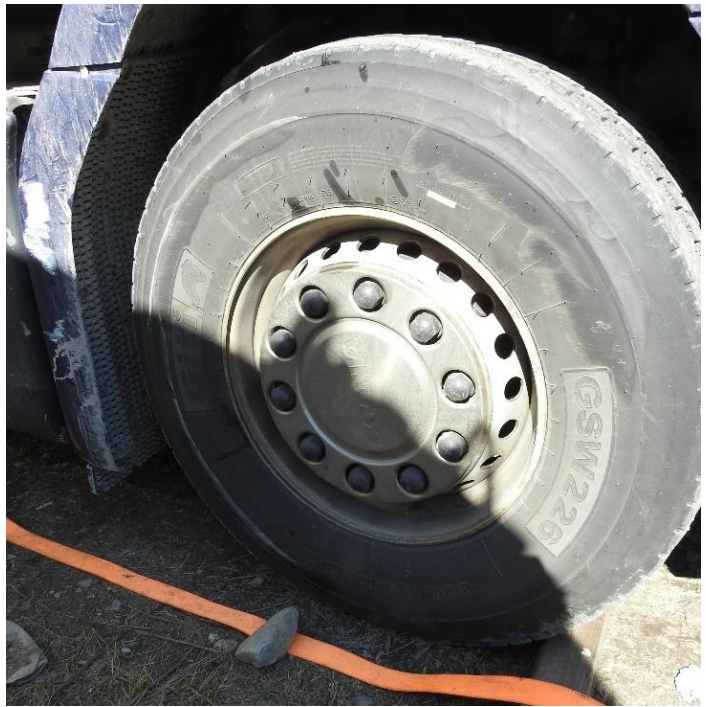
Figur 27: Skrapemerker på høyre framdekk og bakre del av skjerm. Foto: SHK

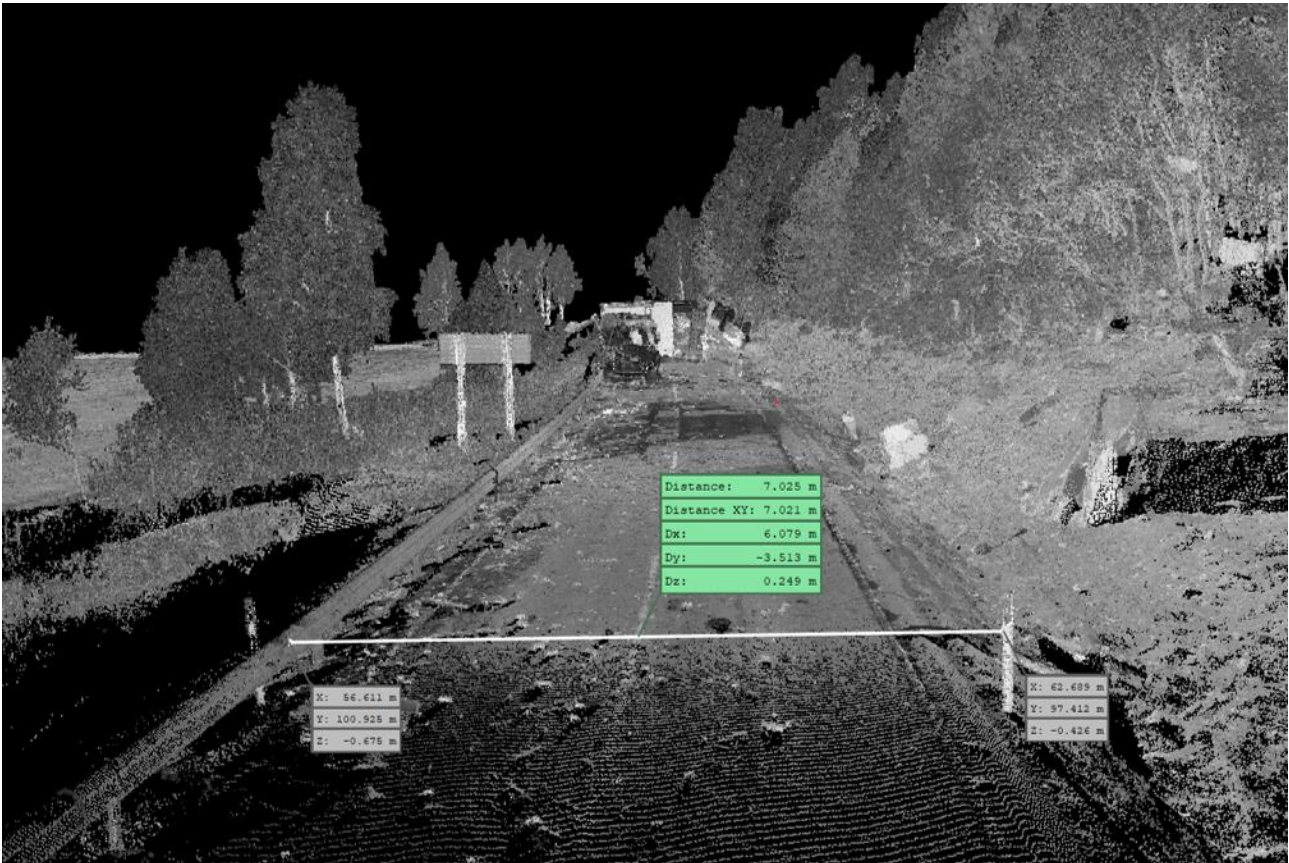
SHK tok mål fra 3D-skannet. SHK målte bredden fra kantstolpe i nordgående kjørefelt mot rekkverk i sørgående til å være 7,01 meter, se figur 28. Bredden fra ytterkant av kantlinjene ble målt til 5,85 meter. Sørgående kjørefelt fra ytterkant kantlinje til midt på midtlinjen var 2,85 meter, og i nordgående kjørefelt 3,03 m, se figur 29.

Figur 28: Bredder fra ytterkant av kantstolpe i nordgående og rekkverk i sørgående kjørefelt. Kilde: Statens vegvesen, uttak av mål: SHK

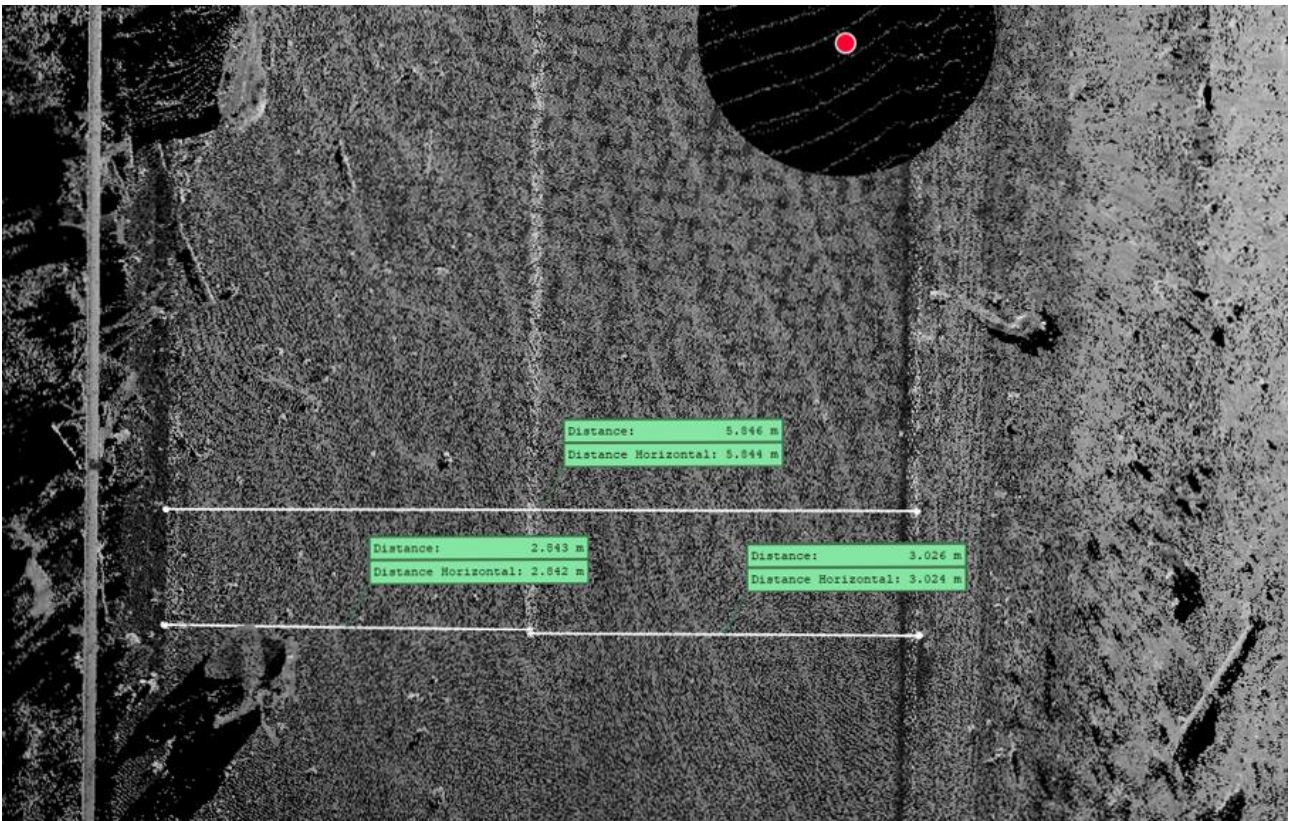
Figur 29: Veibredder fra ytterkant av kantlinjer mellom nordgående og sørgående kjørefelt. Kilde: Statens vegvesen, uttak av mål: SHK

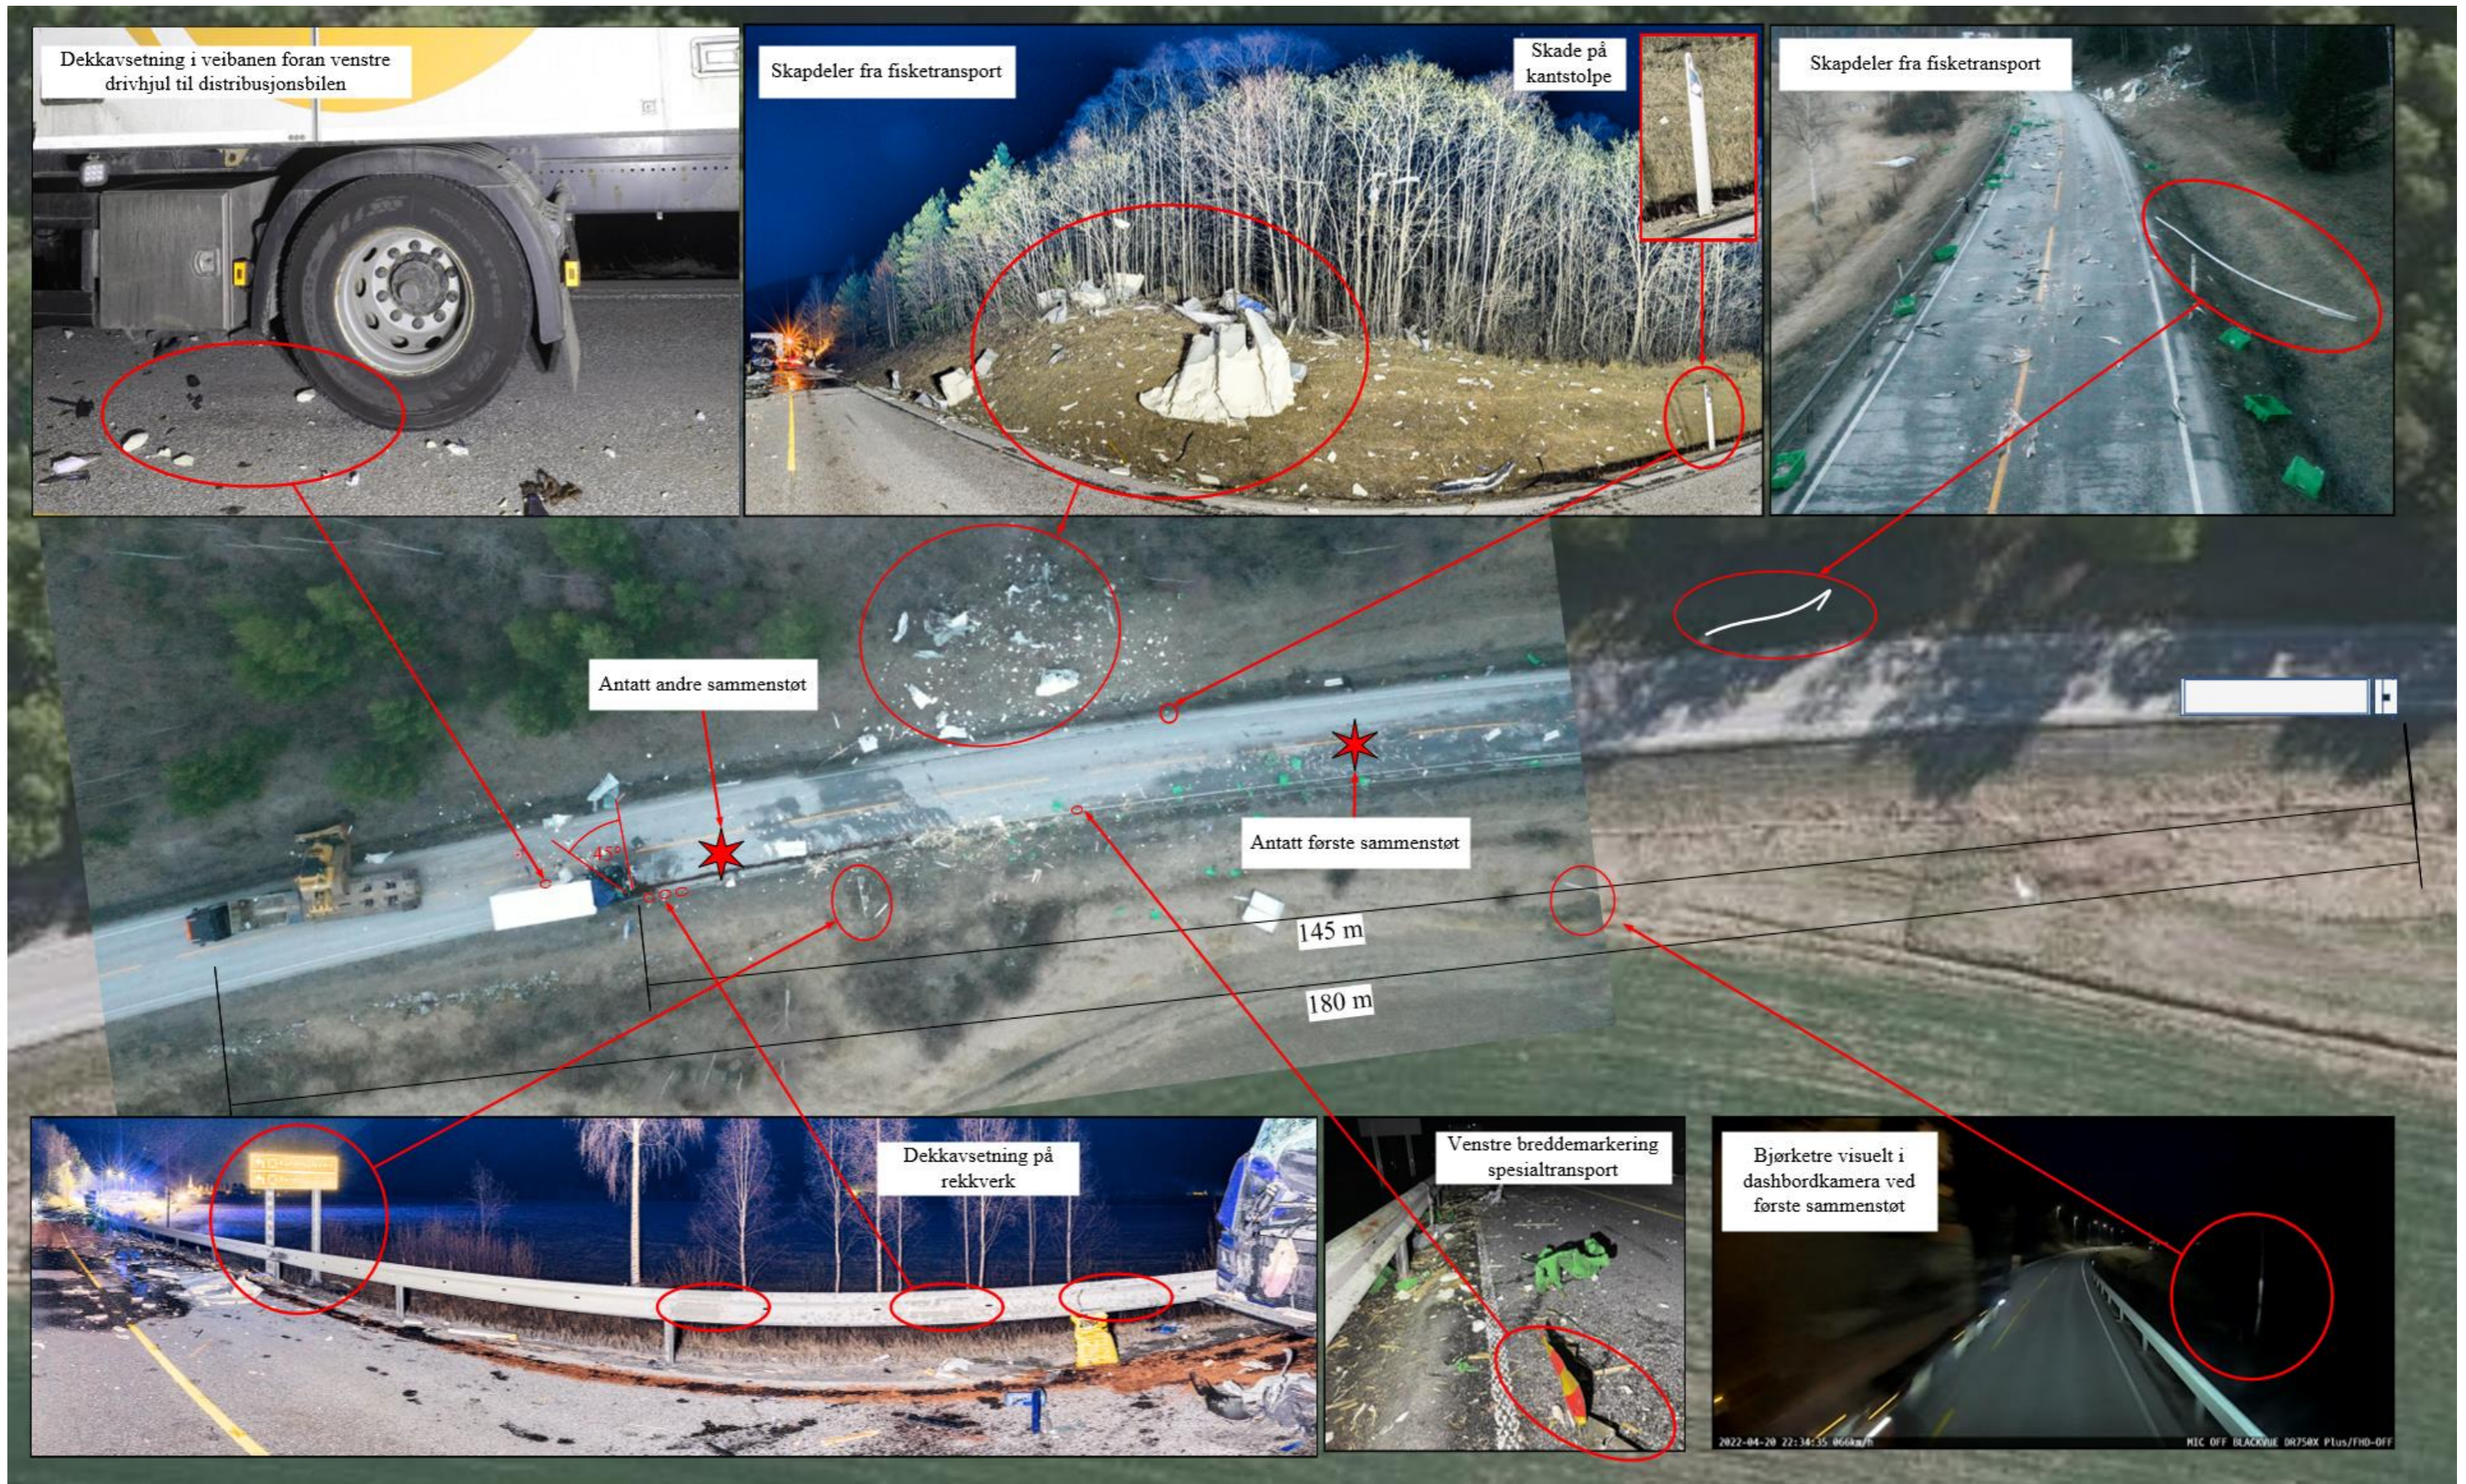
Det var flere spor på ulykkesstedet som kunne si noe om kjøretøyenes antatte posisjoner ved sammenstøt. Dette inkluderer blant annet dekkavsetning i veibanen foran venstre drivhjul til distribusjonsbilen og dekkavsetning fra distribusjonsbilen på rekkverk. Deler og last fra spesial- og fisketransporten var spedt over et stort område både i veibane og i sideterreng. Det var også skade på en kantstolpe. Se sammenstilling av spor i figur 33.

Figur 33: Spor på ulykkesstedet som koblet kjøretøyenes antatte posisjon ved sammenstøt, nedfall fra kjøretøyene og skader på veielementer. Illustrasjon SHK, Kilde: Politiet, Statens vegvesen, dashbordkamera i fisketransporten, © Kartverket

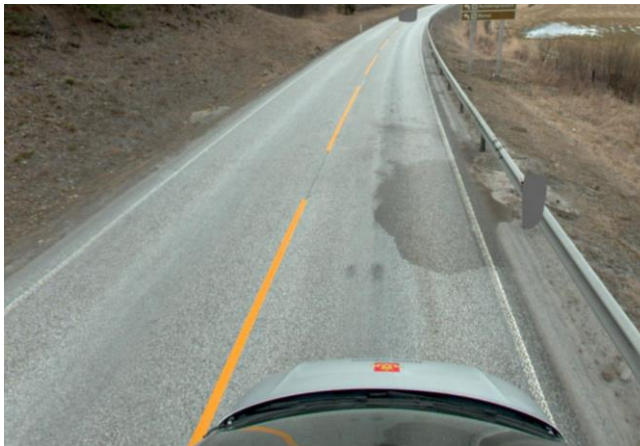
Figur 34: Dekkavsetning sett i sørgående kjørefelt i forkant av stedet ved sluttposisjonen til distribusjonsbilens drivhjul. Foto: Vegkart.no

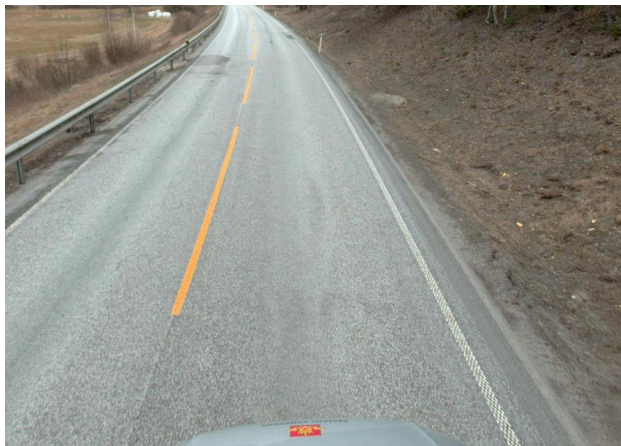
Figur 35: Dekkavsetning i nordgående kjørefelt sett nordover i området mellom første og andre sammenstøt. Foto: Vegkart.no

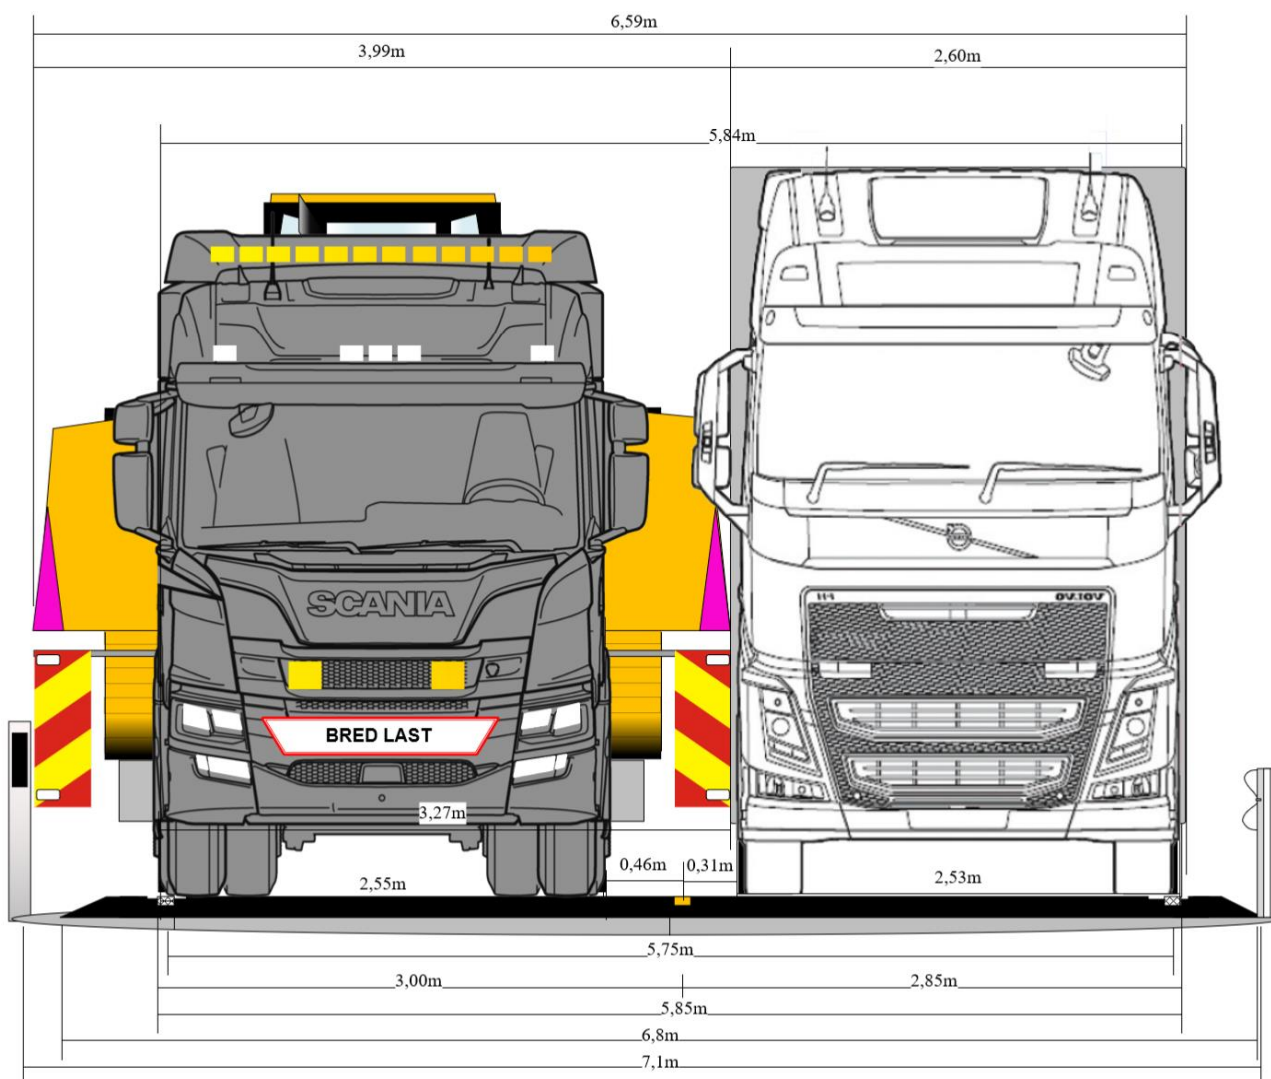
En sammenstilling av oppmålte bredder i veibanen og opplysninger om spesialtransportens og fisketransportens bredder er illustrert i figur 47. Figuren viser begge kjøretøyene plassert på kantlinjen i hvert sitt kjørefelt.

Figur 47: Hvert av kjøretøyene plassert på høyre kantlinje med høyre dekk i hvert sitt kjørefelt på en veibane lik den på ulykkesstedet. Illustrasjon: SHK

Møteulykken mellom spesialtransport, vogntog og lastebil på E6 i Sel 20. april 2022 oppstod som følge av at veibanen ikke var tilstrekkelig bred til at kjøretøyene kunne møtes på det aktuelle stedet. Statens vegvesen er et forvaltningsorgan med alminnelig veiledningsplikt. SHK mener at når dispensasjonsmyndigheten innvilger transportruten som skal kjøres, og som ikke kan avvikes, bør informasjon om utsatte møtestrekninger på grunn av veibredde også inkluderes i dispensasjonen. Dette tilsvarer høydebegrensninger ved underganger og tunneler og vektbegrensninger ved brupasseringer.

The Norwegian Safety Investigation Authority recommends that the Norwegian Public Road Administration, who gives the carriers permit and the responsibility for transporting wide loads on a given route, makes available information about road widths that may be safety-critical for such transport accessible.

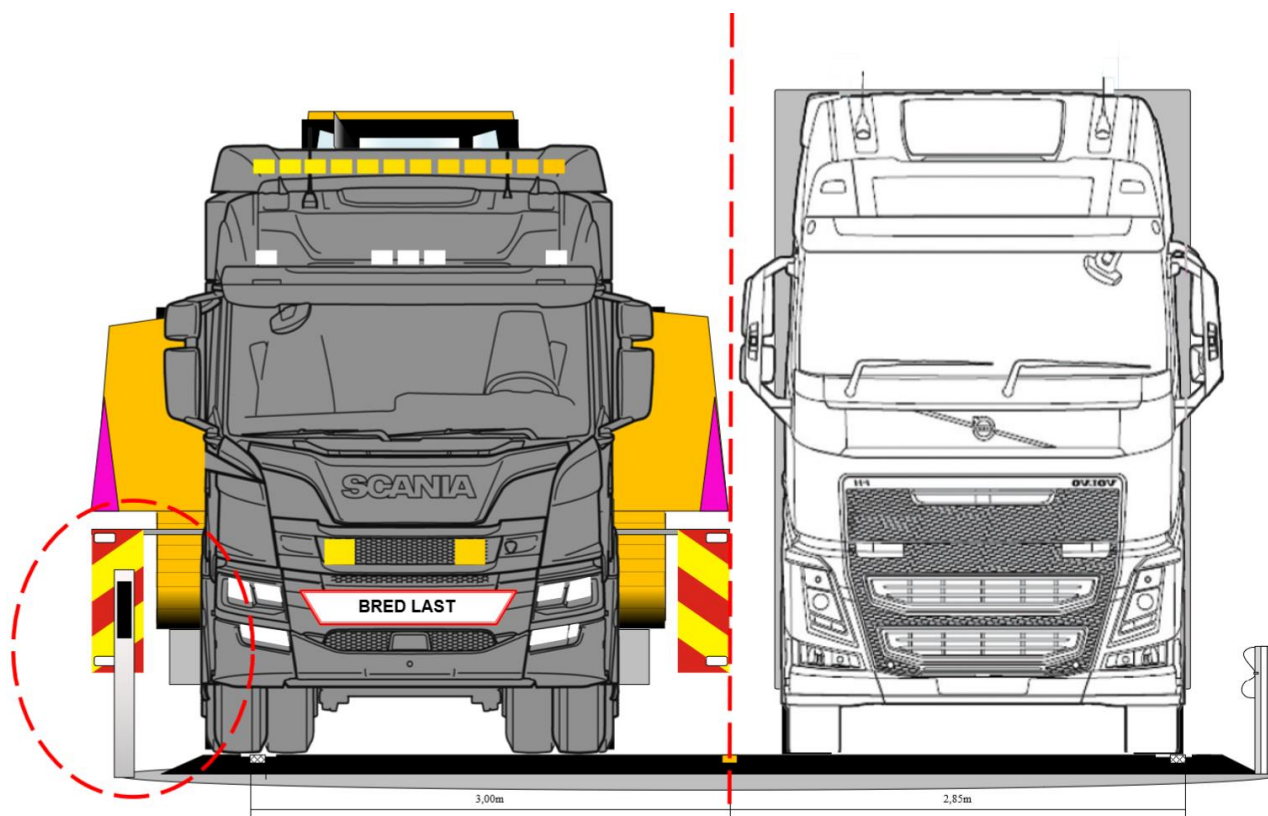
Dersom spesialtransporten med den brede lasten, ikke skulle ha krysset over midtlinjen under fart, ville den ha vært på utsiden av den totale veibredden og truffet kantstolpene i nordgående kjørefelt, se figur 48. Veigeometrien tilsier at spesialtransporten måtte lagt seg på utsiden av kantstolpene og stoppet for å unngå og treffe disse, og samtidig ikke være over midtlinjen.

Figur 48: Møtesituasjon hvor kjøretøy ikke krysser midtlinjen. Illustrasjon: SHK

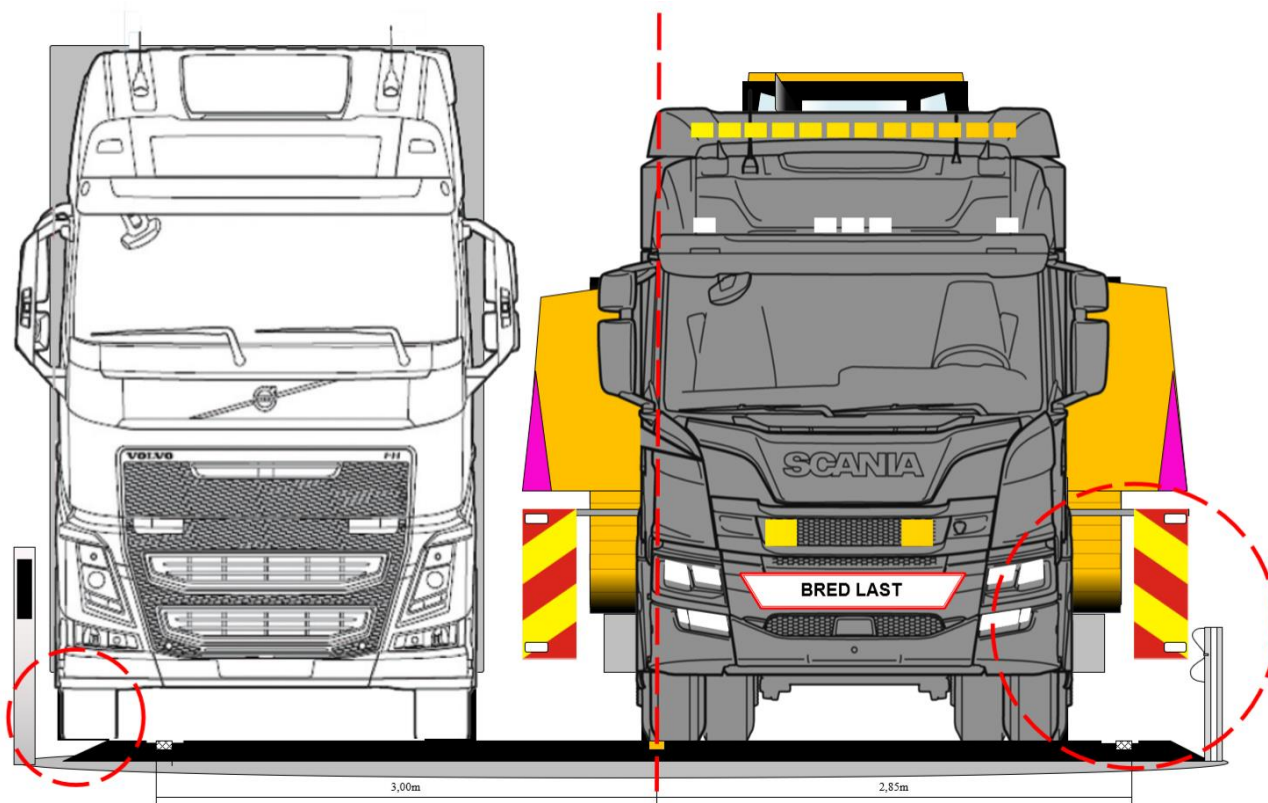
Undersøkelsen har videre vist at det sørgående kjørefeltet var smalere enn det nordgående og begrenset av rekkverk i det sørgående. Dersom spesialtransporten hadde kjørt sørover, ville derfor en identisk møtesituasjon være ytterligere forverret ettersom spesialtransporten ikke hadde hatt mulighet til å legge høyre hjul på kantlinjen, og dermed kommet lengre over i det motgående kjørefeltet, se figur 49.

Figur 49: Møtesituasjon med identiske kjøretøy i motsatt kjøreretning. Illustrasjon: SHK
