Avgitt januar 2024

# RAPPORT VEI 2024/01

***Møteulykke med lastebil og personbil  
på riksvei 83 i Harstad kommune  
3. januar 2023***

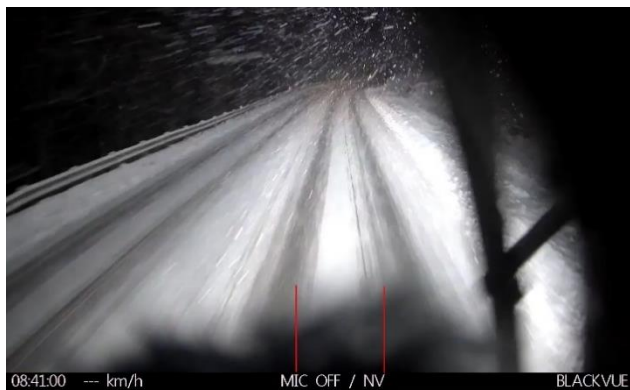
På det rette strekket nedover bakken var snøslapset mellom de oppkjørte sporene ca. midt under lastebilen (se figur 2). Ved inngangen av kurven, ca. 3 sekunder senere, var snøslapset mellom de oppkjørte sporene under lastebilens høyre del (se figur 3). Samtidig ble den møtende personbilen synlig for lastebilens dashbordkamera. Lastebilen skrudde av fjernlysene like etter dette (se figur 4).

Figur 2: Lastebilens plassering på den rette strekningen før svingen hvor ulykken inntraff. Foto: Dashbordkamera i lastebilen. Illustrasjon: SHK

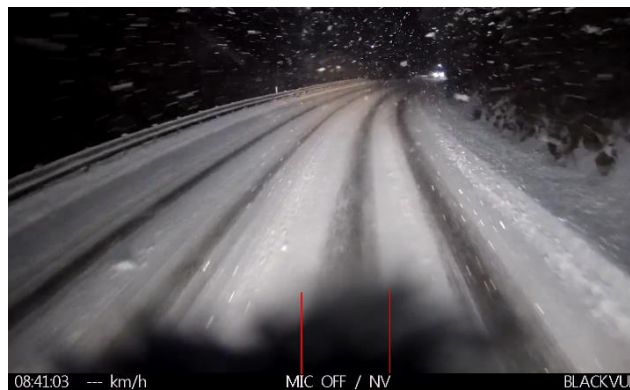
Figur 3: Lastebilens plassering i inngangen til kurven hvor ulykken inntraff. Foto: Dashbordkamera i lastebilen. Illustrasjon: SHK

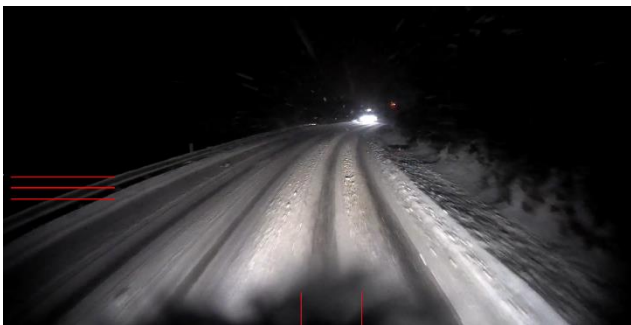
I neste sekund ble dashbordkamera en kort tid vinklet ned mot bakken. Bevegelsen er illustrert ved røde horisontale hjelpelinjer på figur 4 og figur 5.

Figur 4: Den øverste horisontale hjelpelinjen ligger langs autovernets øvre del. Lastebilen har akkurat skrudd av fjernlysene. Foto: Dashbordkamera i lastebilen. Illustrasjon: SHK

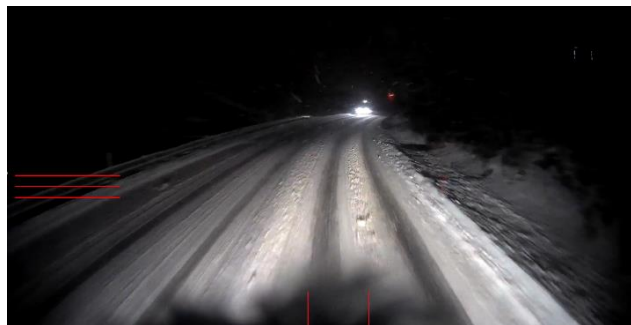
Figur 5: Den øverste horisontale hjelpelinjen ligger langs autovernets nedre del. Foto: Dashbordkamera i lastebilen. Illustrasjon: SHK

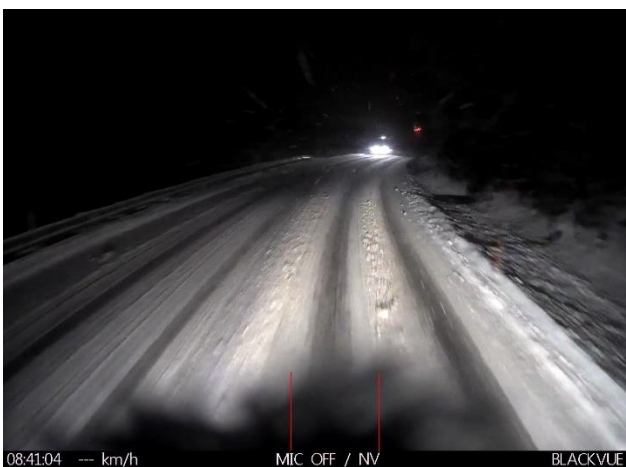
Omtrent samtidig ble lastebilen styrt mer mot høyre i veibanen, og lastebilen skrenset deretter med fronten mot høyre (se figur 6 og figur 7).

Figur 6: Lastebilens omtrentlige plassering ved skrensens start. Foto: Dashbordkamera i lastebilen. Illustrasjon: SHK

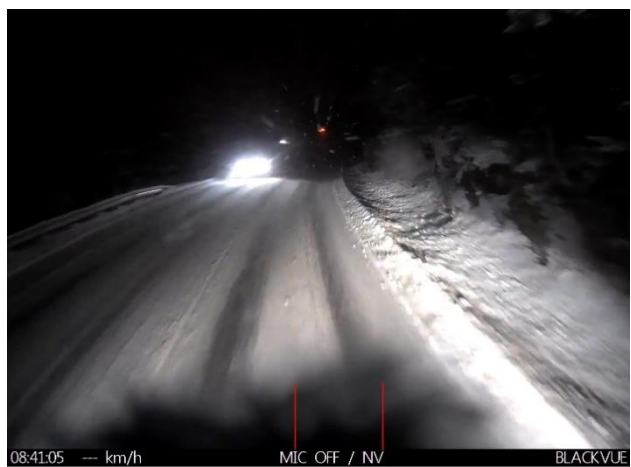
Figur 7: Lastebilens plassering ca. ett sekund etter skrensens start. Foto: Dashbordkamera i lastebilen. Illustrasjon: SHK

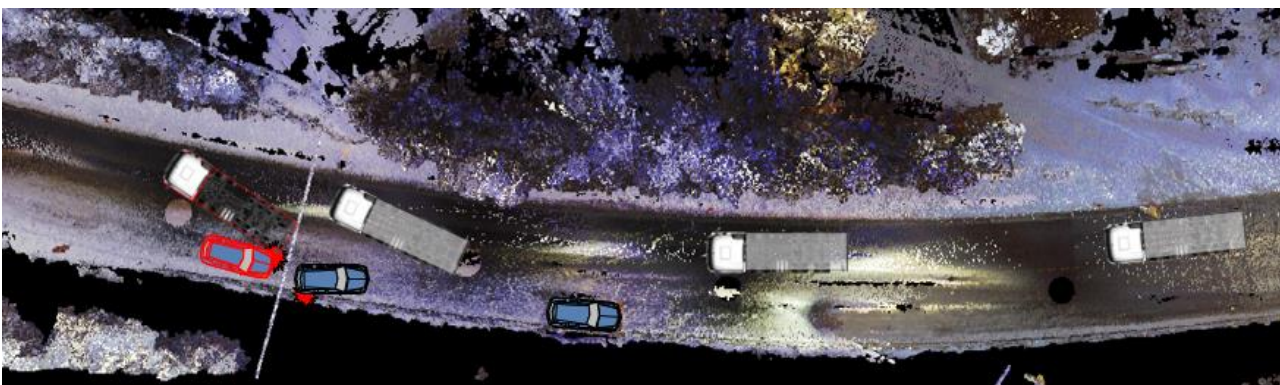
Samtidig som lastebilens front styrte mot høyre grøft kom personbilen nærmere i motgående kjørefelt. Personbilen la seg helt inntil autovernet og bremsset. Lastebilen fortsatte å skrense med fronten i en stadig skarpere vinkel mot høyre grøft. Like etter kolliderte personbilen med lastebilens bakre del (se figur 8). I kollisjonen trengte lastebilens plan og skap inn i personbilens kupé. Personbilen hadde autovernet tett på sin høyre side slik at det ikke var manøvreringsrom, og sammenstøtet med lastebilens bakre venstre side var uunngåelig.

Figur 8: Illustrasjon av hendelsesforløpet som viser lastebilens omtrentlige bevegelser før kollisjonen og personbilens omtrentlige bevegelser etter kollisjonen. Illustrasjon SHK

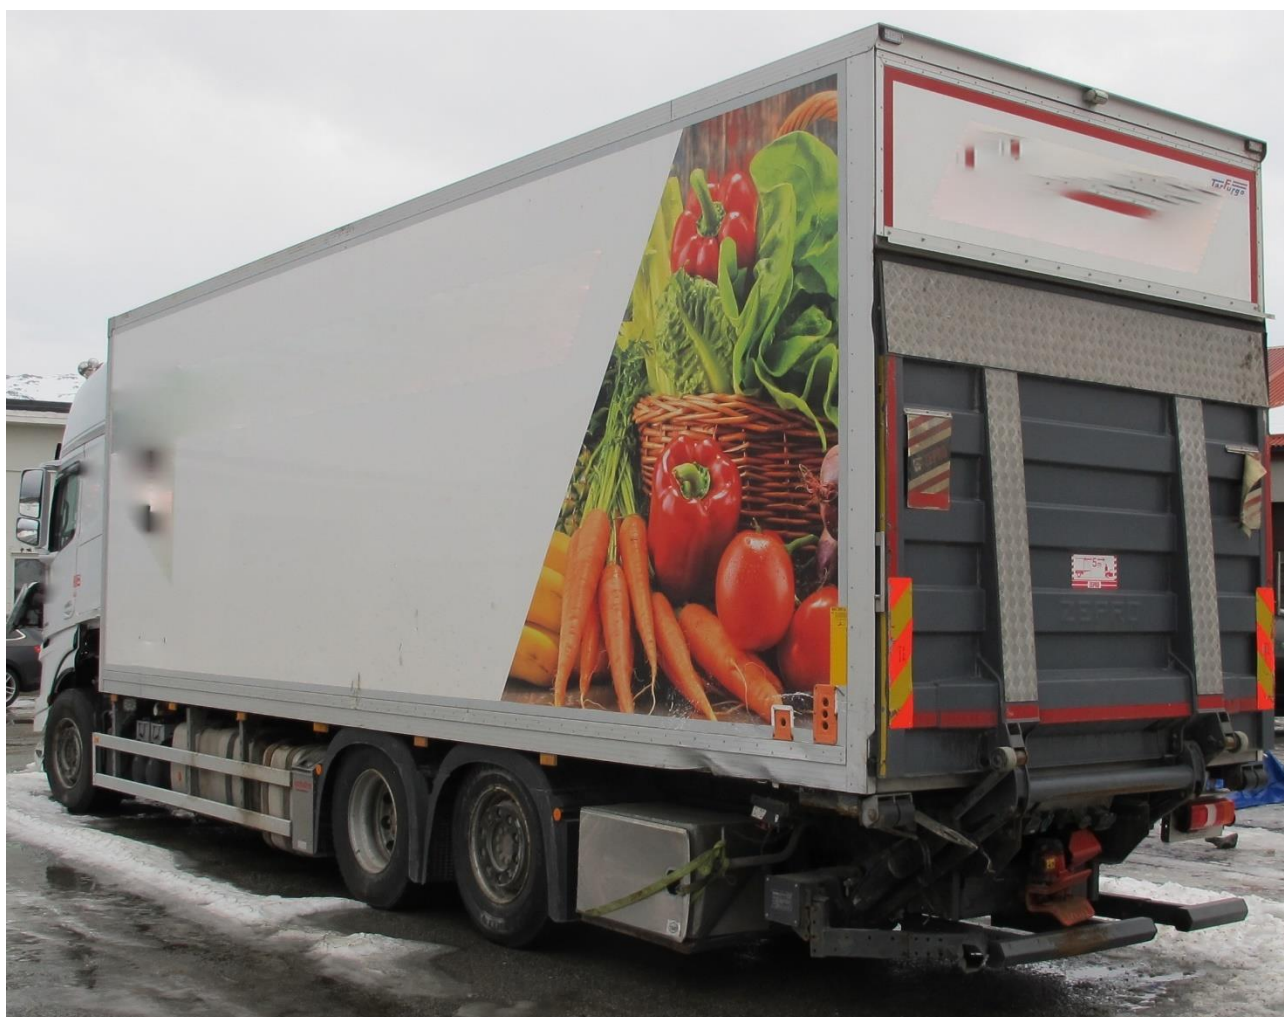
Lastebilen fikk skader bak den bakerste akselen på venstre side (se figur 9). Disse skadene var lokalisert på de siste ca. 130 cm av den nedre delen av skappåbygget, i en høyde på ca. 105 cm over bakken. Det var i tillegg skader på utstyrsskapet som var montert under lasteplanet, bak den bakerste akselen. Underkjøringshinderet bak på venstre side ble bøyd inn ca. 50 cm. Den venstre baklykten med holder og markeringslykt ble revet av.

Figur 9: Skader nederst på den venstre bakre siden av lastebilens skappåbygg. Utstyrsskapet bak akslingen og den venstre delen av underkjøringshinderet bak var også skadet. Bildet er tatt etter bergingsarbeidet. Foto: SHK

Skadene bak på venstre side av lastebilen sammenfaller med skadene på fronten og kupéen til personbilen. Lastebilen traff personbilen med nedre del av skapet og underkjøringshinderet bak, begge på venstre side. Personbilens panser gled under skapet og personbilens kupé ble truffet av lastebilens plan og skap, som trengte inn i kupéen. Dette medførte at det ikke var overlevelsesrom for føreren av personbilen.

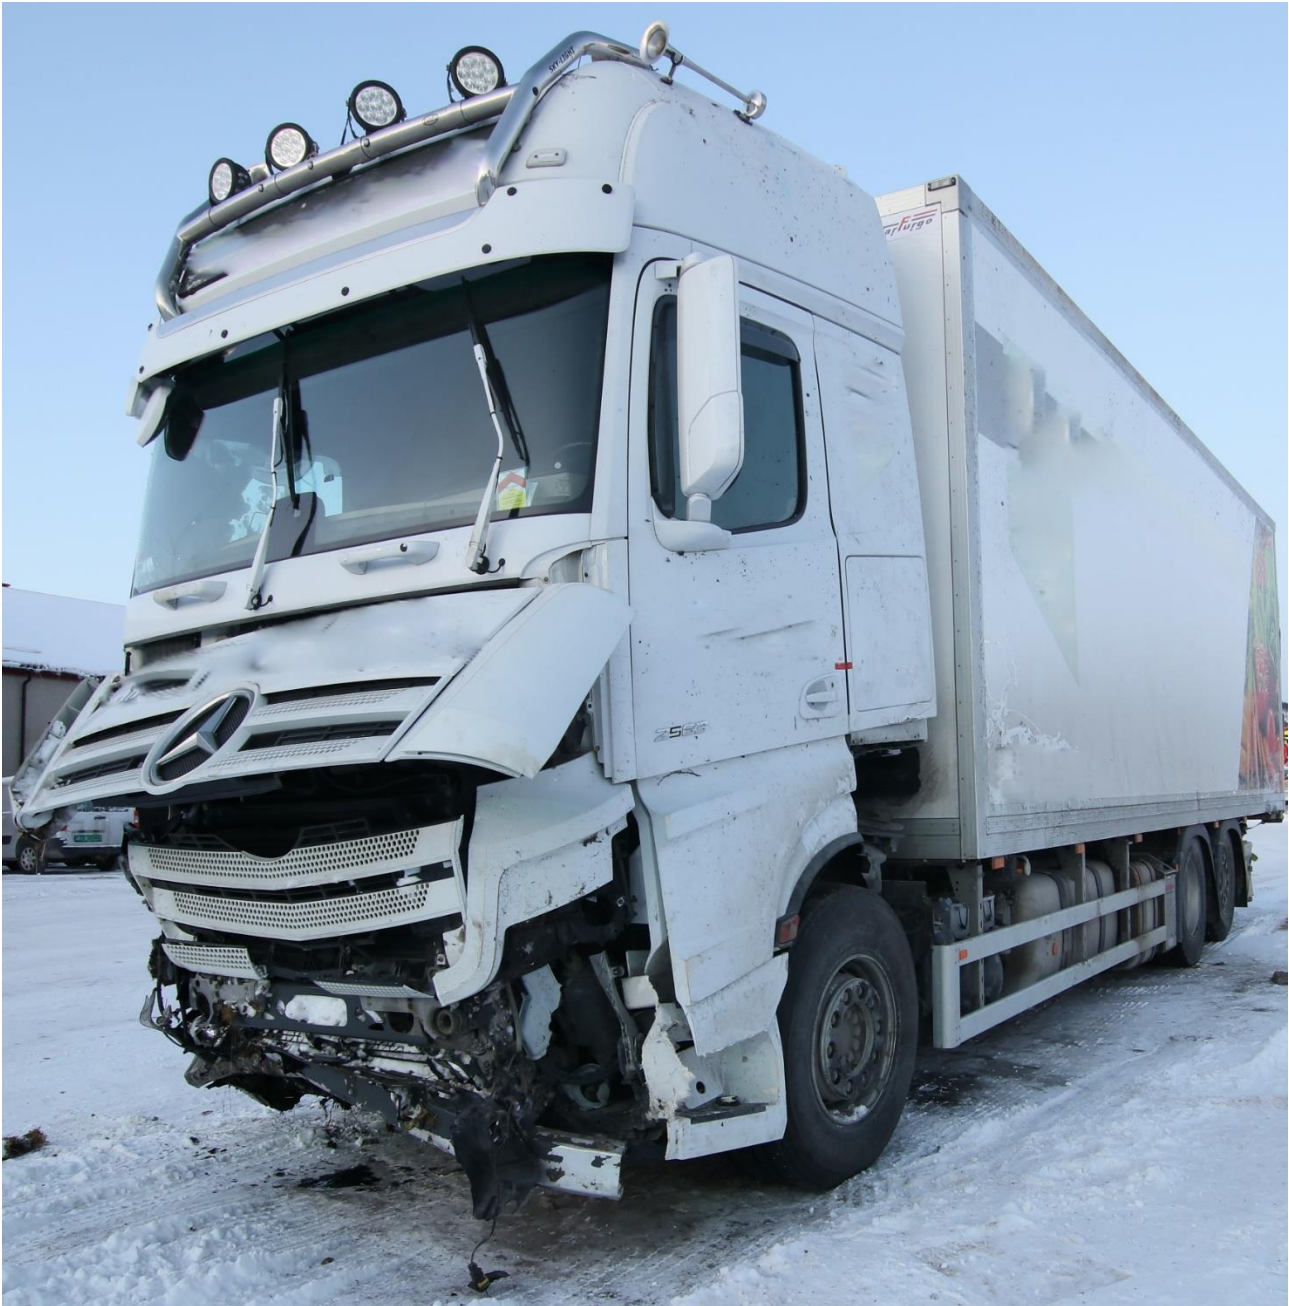
Lastebilen fikk også skader på den nedre delen av fronten (se figur 10).

Figur 10: Skader på lastebilens front. Bildet er tatt etter bergingsarbeidet. Foto: Politiet

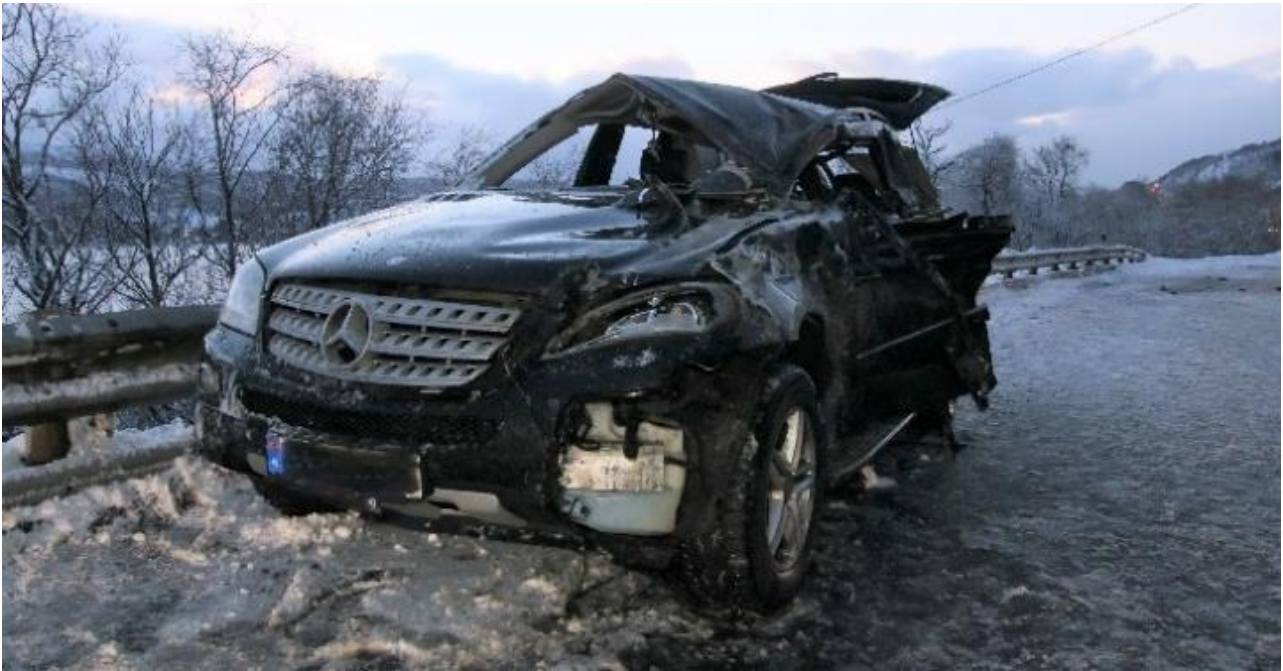
Personbilen fikk skader på venstre del av fronten og førerplassen (se figur 11 og figur 12). Spylervæsketanken som var plassert bak plastdekselet på venstre side foran var uskadet, men plasten foran var revet av. Den venstre frontlykten var knust, men plasten som stod igjen under lykten var uskadet.

Figur 11: Skader på venstre del av personbilens front, panser, tak, A-stolpe og B-stolpe. Bildet er tatt etter frigjøringsarbeidet, og er lysjustert. Foto: Politiet

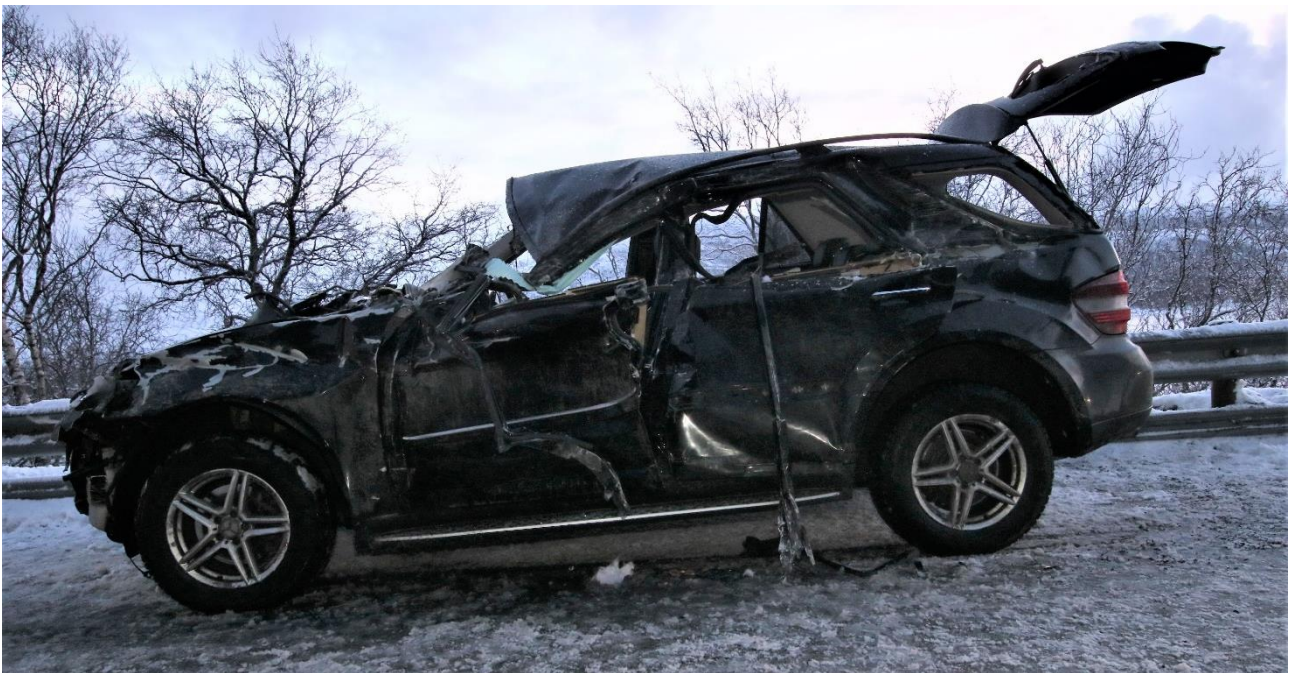
Panseret var nedpresset over lykten og nedpresset ble målt til en høyde på ca. 100 cm over bakken. Skadene fortsatte bakover langs hele venstre del av kjøretøyet. Taket langs venstre side og B-stolpen ble trykket ned og inn. C- stolpen var også skadet, men i mindre grad enn B-stolpen.

Figur 12: Skader på personbilens venstre side. Bildet er tatt etter frigjøringsarbeidet, og er lysjustert. Foto: Politiet

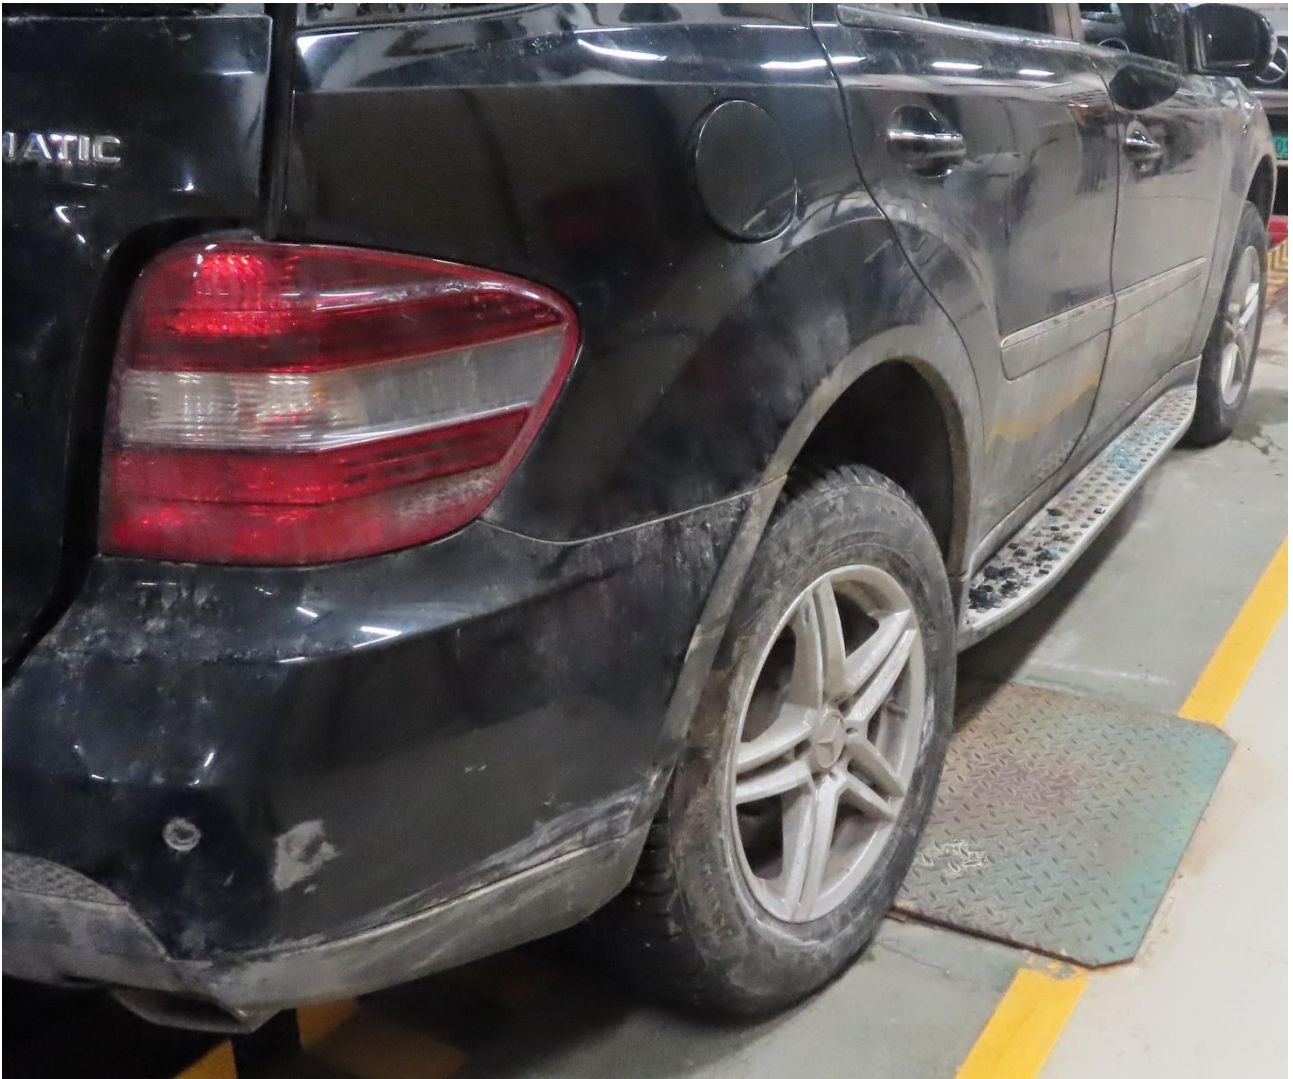
Det høyre bakhjulet på personbilens var bøyd inn og det var ripeskader på skjermen bak dekket (se figur 13). Statens vegvesen målte ripeskadene til en høyde på henholdsvis ca. 52 og 67 cm over bakken.

Figur 13: Skader på personbilens høyre bakhjul og skjerm. Foto: Statens vegvesen

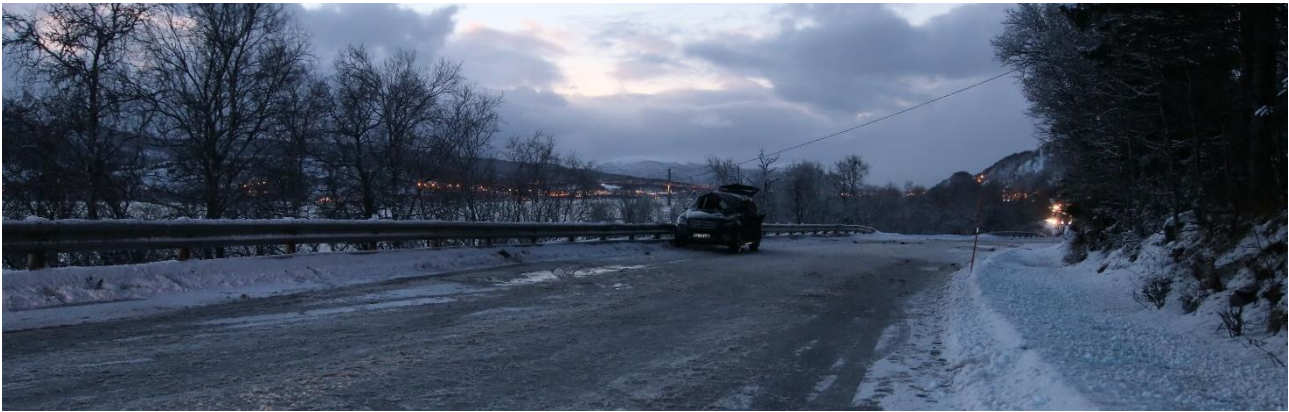
Personbilens sluttposisjon var langs autovernet i eget kjørefelt, om lag midt i kurven (se figur 14). Det var skader på siderekkerket ca. 20 m bak personbilens sluttposisjon. På ulykkesstedet var det også hjulspor etter personbilens høyre hjulpar. Sporene viste at personbilens hadde en markant retningsendring mot høyre ca. 7,5 meter bak sluttposisjonen til kjøretøyet. Sporene tilsier at personbilens hadde rullende hjul på ulykkestidspunktet.

Figur 14: Personbilens sluttposisjon. Foto: Politiet

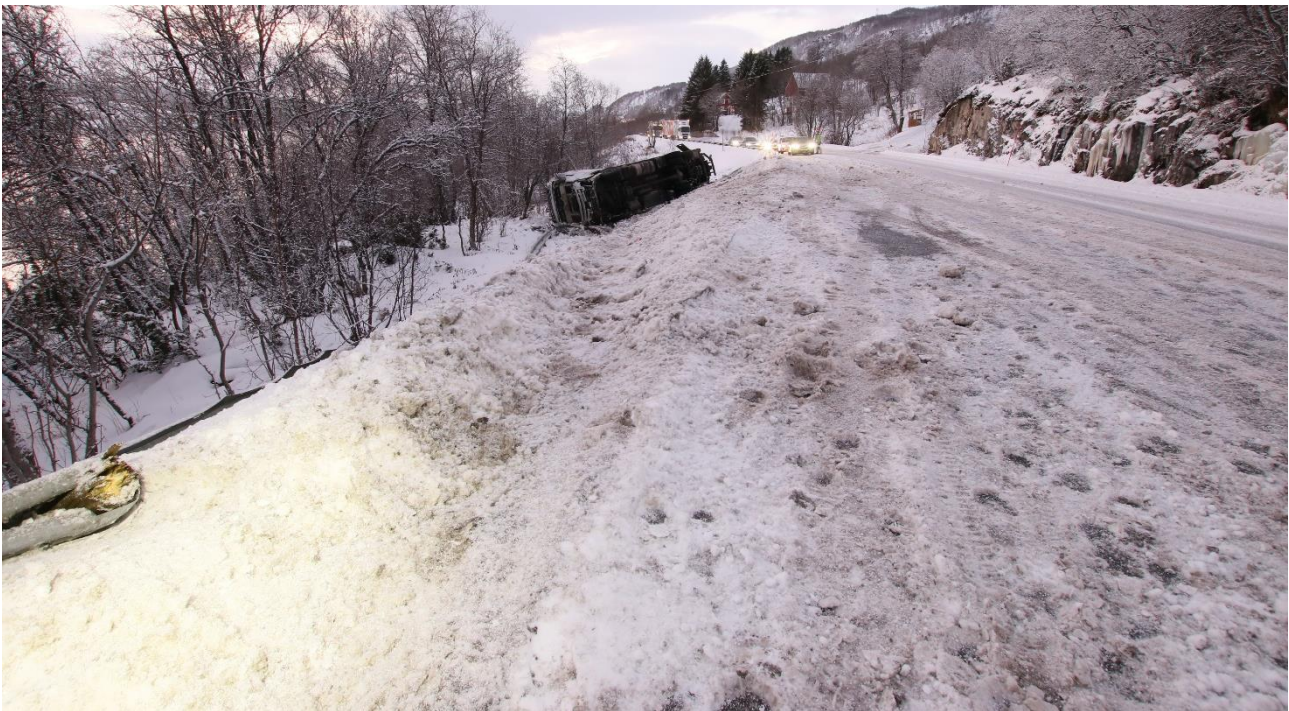
Lastebilens sluttposisjon var ved utgangen av kurven sett i lastebilens kjøreretning, ca. 6,6 meter ut i grøften til motgående kjørefelt. Lastebilen ble liggende på siden med passasjersiden ned og med fronten mot egen kjøreretning (se figur 15). Spor på ulykkesstedet viser at lastebilen kjørte ut av veien ca. 80 meter fra sluttposisjonen til personbilen.

Figur 15: Lastebilens sluttposisjon. Foto: Politiet

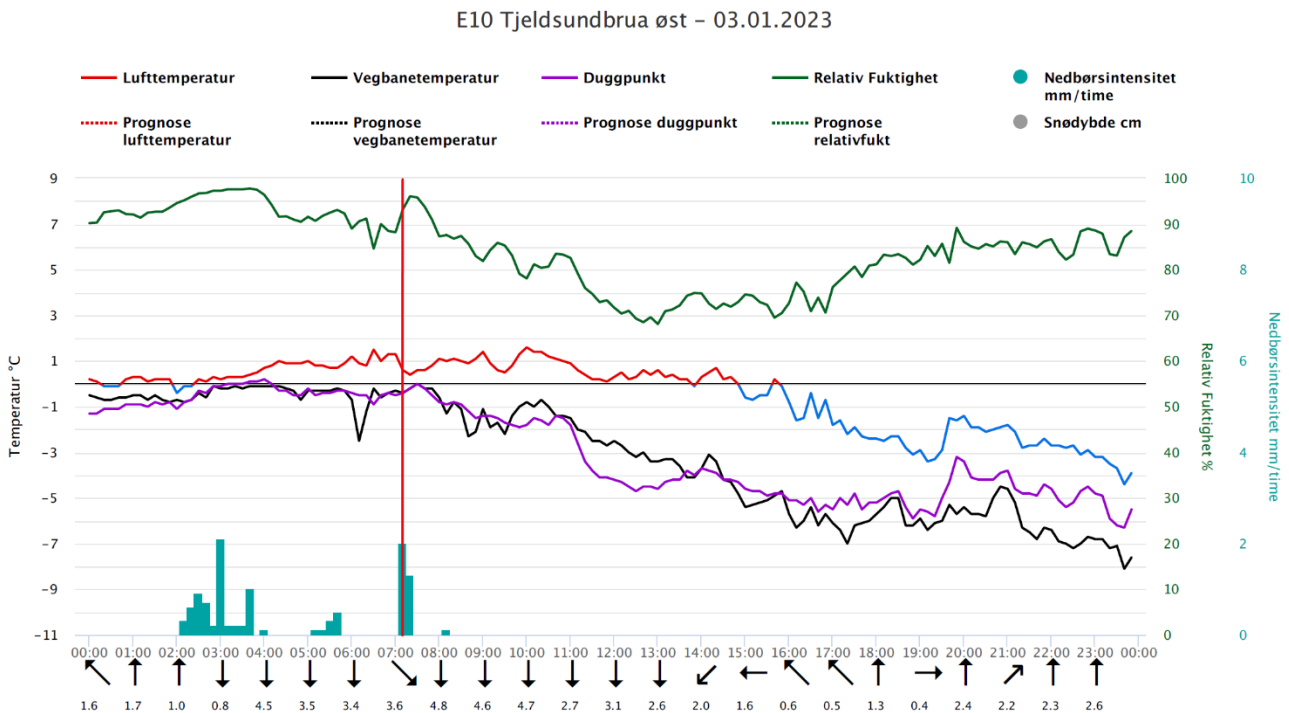
Registrering av værets utvikling gjennom natten og utover dagen 3. januar 2023 er hentet fra Statens vegvesens målestasjon «E10 Tjeldsundbrua øst» lokalisert ca. 2 km i luftlinje fra ulykkesstedet (se figur 16). Målestasjonen registrerte følgende:

Figur 16: Registreringer fra målestasjonen «E10 Tjeldsundbrua øst» som viser den aktuelle værutviklingen 3. januar 2023. Ulykkestidspunktet er markert med rød strek. Kilde: Vegvær.no. Illustrasjon: SHK

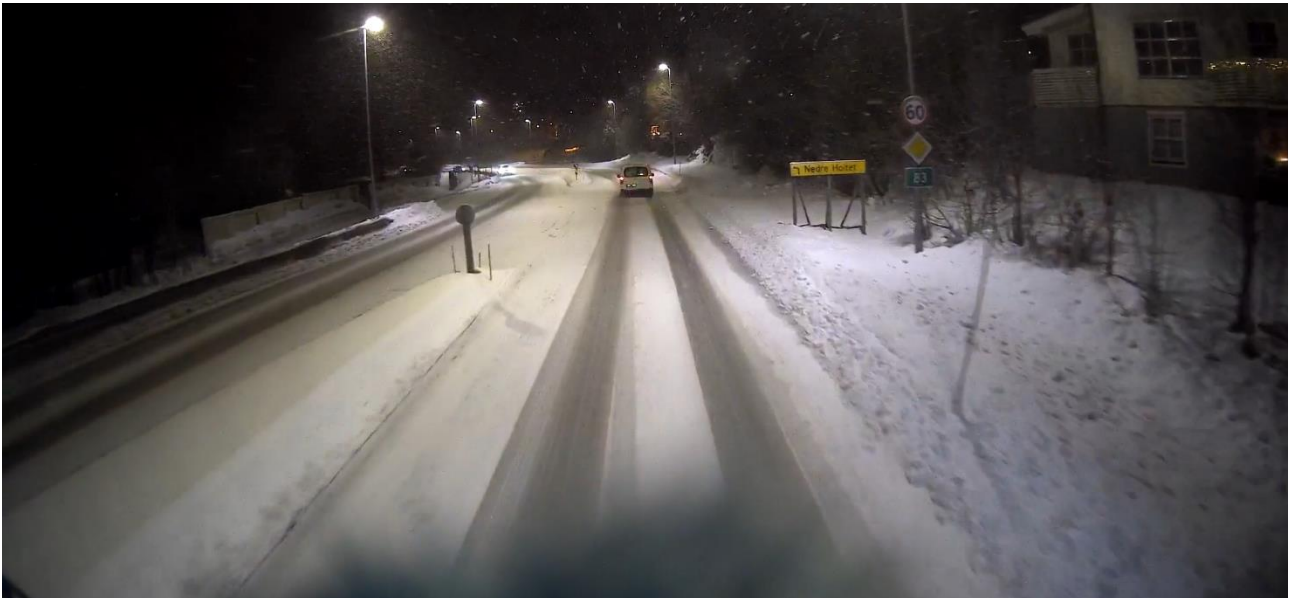
Bilder fra lastebilens dashbordkamera viser at det var vekselvis dekket av snø, slaps og at det var sporete veibane på strekningen mellom Harstad og ulykkesstedet (se figur 17).

Figur 17: Vær- og føreforhold under samme kjøretur på rv. 83 ved avkjøringen til Nedre Holtet som ligger ca. 18 km nord for ulykkesstedet. Foto: Dashbordkamera i lastebilen

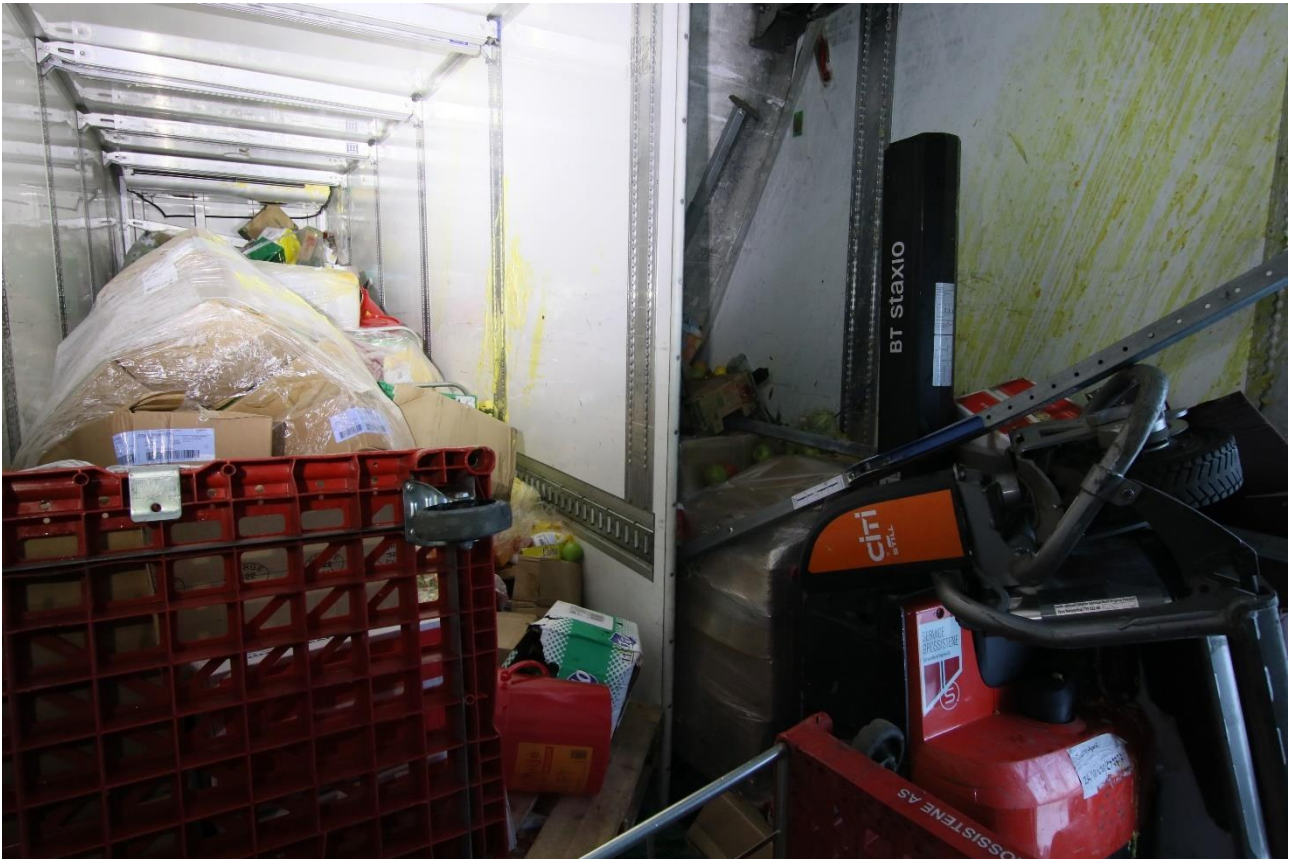
Fører har opplyst at lastebilen var lastet med paller og rullecontainere som stod på gulvet, i tillegg stod en elektrisk jekketralle og en elektrisk stabletruck bakerst (se Figur 19). Lasten var stemplet mot fremveggen og sikret fra å bevege seg bakover ved bruk av stag.

Figur 19: Lastens plassering etter berging. Den elektriske jekketralen ligger oppå den elektriske stabletrucken til høyre i bildet. Foto: Politiet

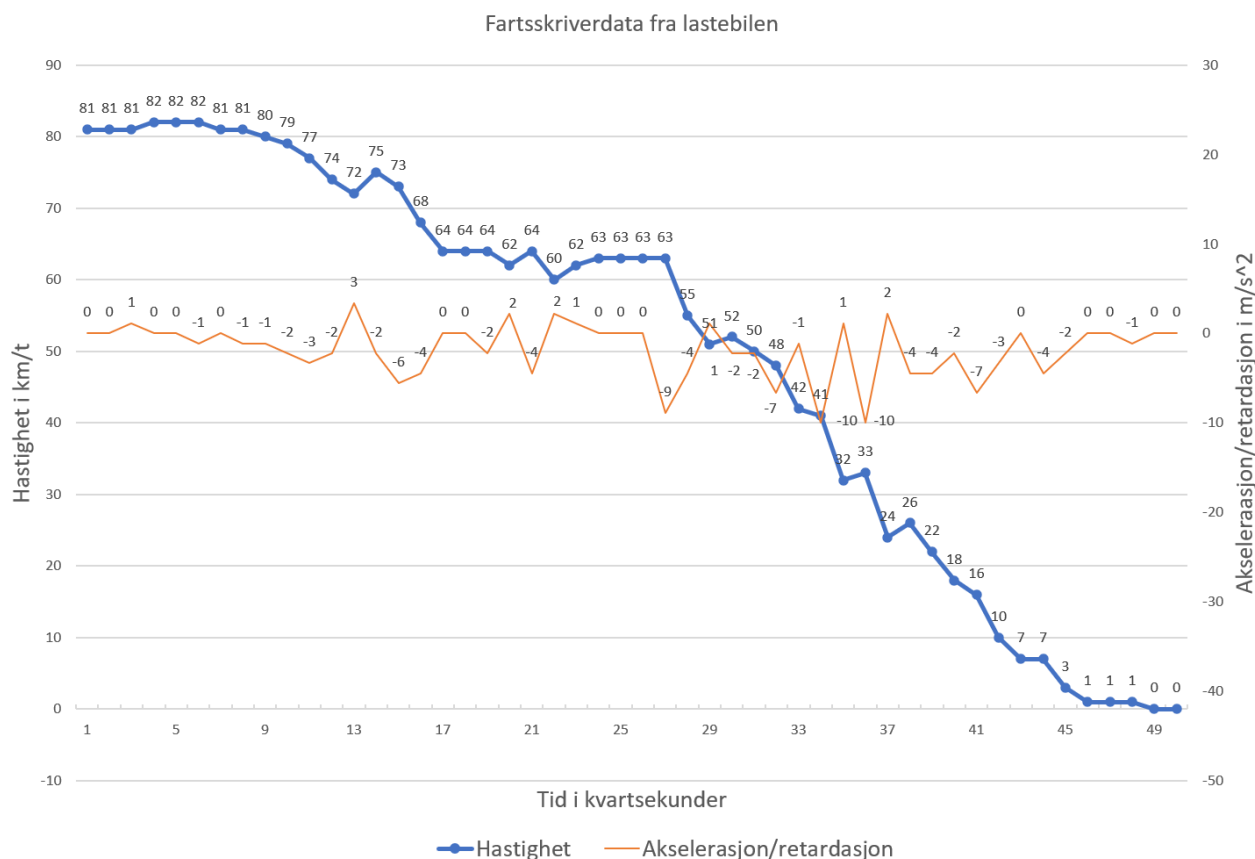
Fartsskriverdata ble lastet ut av Statens vegvesen og oversendt SHK. Det ble funnet retardasjoner som kan relateres både til brems, skrens, kollisjon med personbilen og kollisjon med autovernet. Fartsskriveren kan ha en feilmargin på  $\pm 6$  km/t, og dataene er kun presentert slik de er hentet ut. Dataene fra fartsskriverne er grafisk fremstilt av SHK og presentert under (se figur 20).

Figur 20: 12,5 sekunder av lastebilens siste hastighet og akselerasjon. Illustrasjon: SHK

Kvartsekundsdataene viser at drivakselen har hatt en hastighetsreduksjon fra 81 km/t til 63 km/t over ca. fire sekunder like før kollisjonen. I denne perioden har det også vært fire perioder uten retardasjon eller med akselerasjon.
