RAPPORT VEI 2024/02

***Utforkjøringsulykke med ambulanse på
E18 ved Helland i Holmestrand kommune
18. januar 2023***

Dato:	18. januar 2023
Tidspunkt:	Kl. 0944
Ulykkessted:	E18 nordover ved Helland, Holmestrand, Vestfold
Veisystemreferanse:	EV18 K S41D1 m2934
Ulykketype:	Utforkjøringsulykke
Kjøretøytype:	Ambulanse, ombygd Mercedes Sprinter (2020) varebil

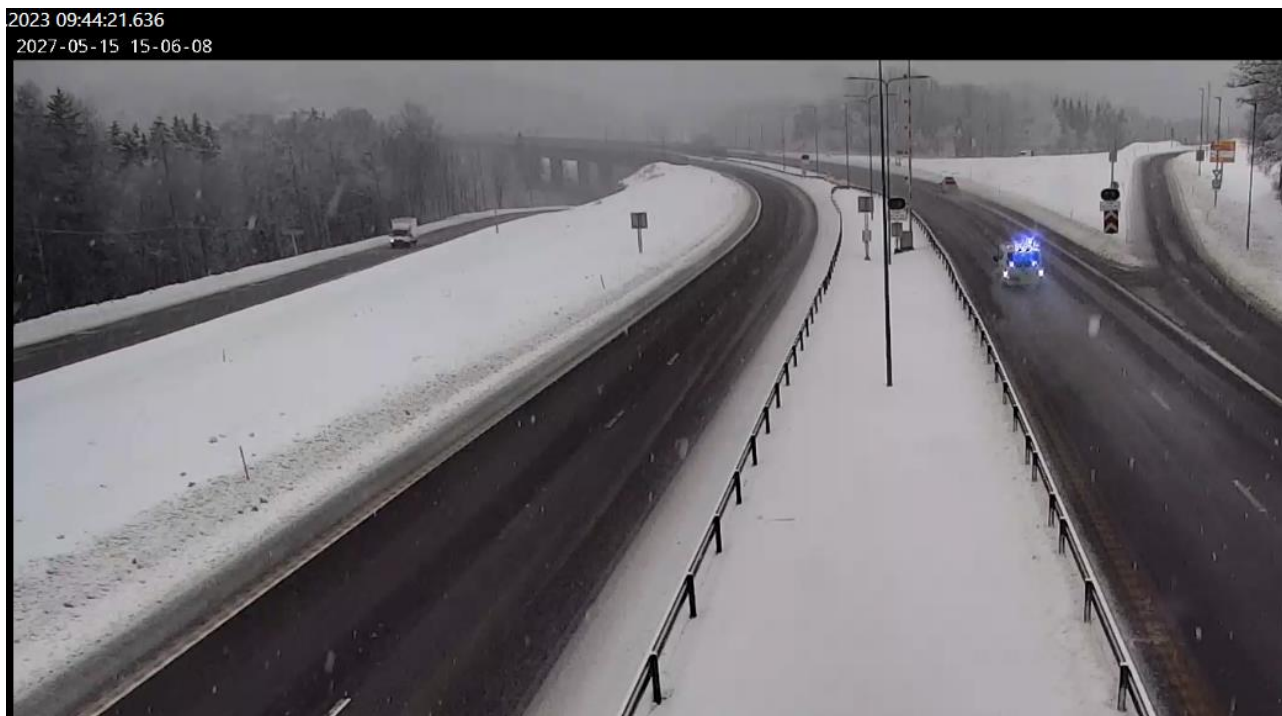
Figur 2: Ambulansen på vei nordover E18 ved inngangen til venstrekurven ved Helland bru. Foto: VTS

I venstrekurven ved Helland bru kl. 0944, hadde ambulansen en hastighet på ca. 160 km/t, da den mistet veigrepet i venstre kjørefelt. Føreren manøvrerte for å holde kjøretøyet i kjørefeltet, men ambulansen kom over i en skrens mot venstre i området ved en driftsåpning i midtdeleren på E18. Føreren klarte å motvirke denne skrensen, men kom over i en ny skrens mot høyre. Ambulansen var da på innsiden av driftsåpningen ved venstre kjørefelt nordover, se figur 3.

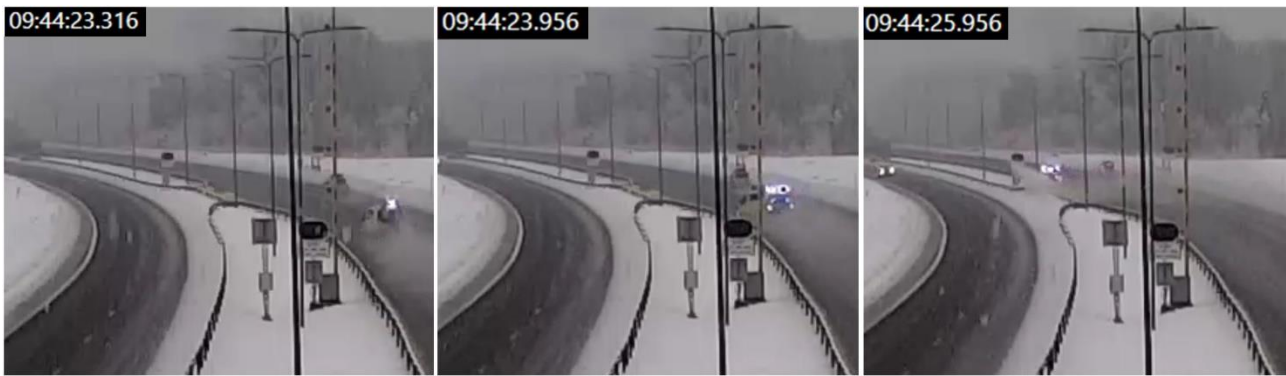
Figur 3: Ambulansen fikk skrens mot venstre, og etablerte en kontraskrens før den traff midtrekkverket.
Bildesekvens: SHK. Foto: Statens vegvesen

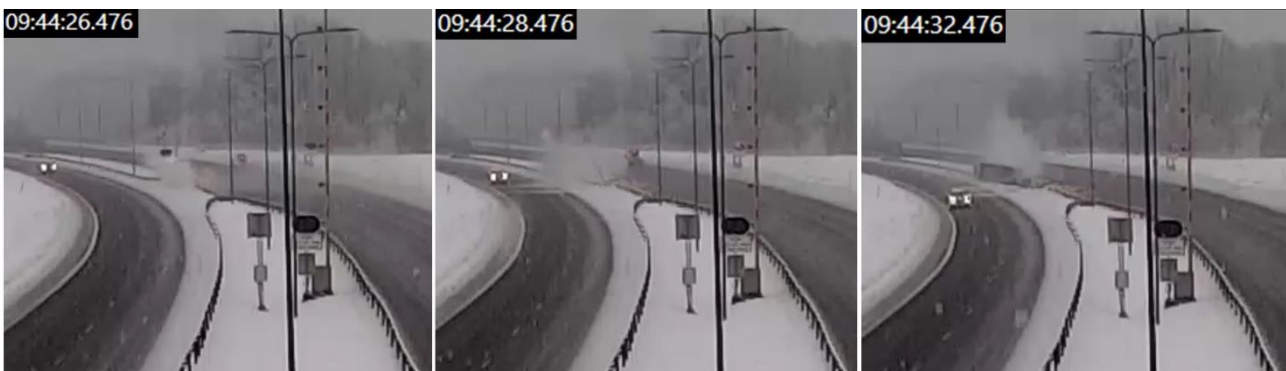
I skrensen mot høyre traff ambulansen enden av midtrekkverket omtrent rett på, se figur 4. Ambulansen trakk rekkverket med seg, samtidig som den kjørte langs midtdeleren mellom kjøreretningene. Ambulansen kjørte gjennom en gittermast med stoppblinksignal og traff deretter et bomanlegg, og veltet over med førersiden mot dette. Ambulansen rullet nesten over på taket før den kom til sin sluttposisjon, liggende på venstre side på tvers av midtdeleren, se figur 9. Ambulansearbeiderne som satt bak i ambulansen hadde lite utsyn, men har beskrevet at de opplevde å rulle rundt opptil flere ganger.

Figur 4: Ambulansens ferd gjennom rekkverk sett gjennom en snøsky, og ambulansens sluttposisjon.
Bildesekvens: SHK. Foto: Statens vegvesen

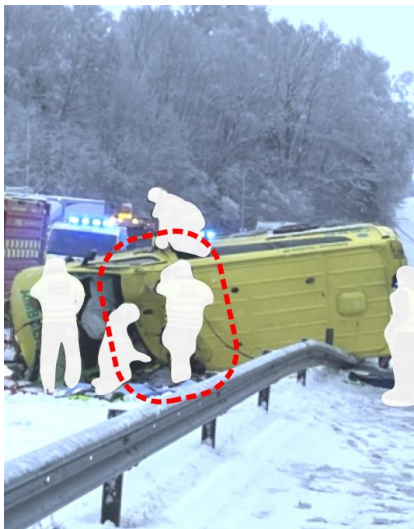
Ambulansen hadde karosseriskader i fronten, på høyre og venstre side, og på fremre del av taket. Seteryggen på førerplass og veggen som skilte førerkupéen fra pasientrommet var presset bakover. Oversiden av taket, førerdøren og A-stolpen var presset inn mot førerplassen. Statens vegvesens rapport til politiet beskrev også at alt av frontlamper med radiatorer var revet av kjøretøyet, samt at det var skader i forstilling, motor, dekk og felger foran.

Figur 5: Nedpresset tak før frigjøring av fører. Foto: Politiet

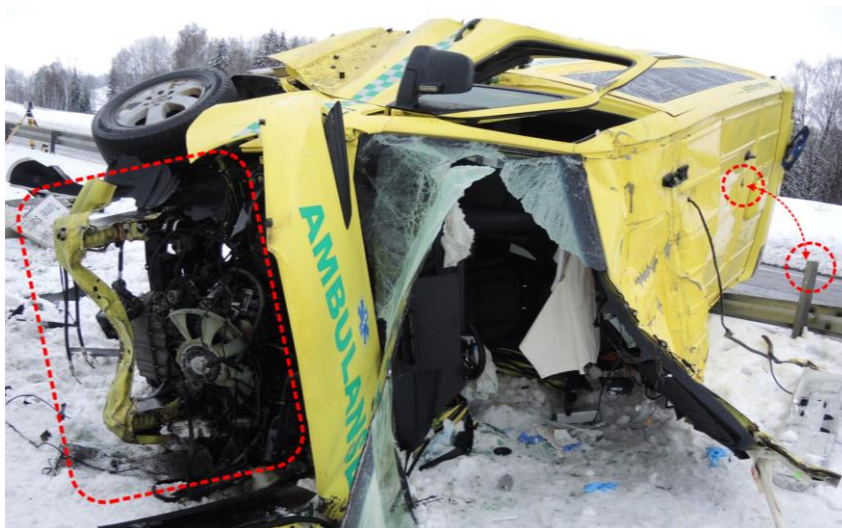
Figur 6: Skader i front og treffpunkt i taket mot rekkverkstolpe etter at ambulansen nesten rullet over på taket. Bildet er tatt etter frigjøring av fører. Foto:SHK

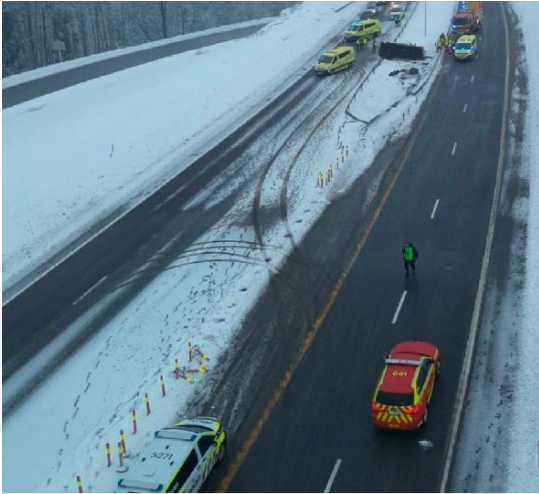
Ulykken skjedde på E18 i nordgående retning, ved Helland bru. Ambulansens sluttposisjon var på innsiden av rekkverket i midtdeleren, like etter en driftsåpning, se figur 7. Figur 6–9 viser ulykkesstedet etter ulykken.

Figur 7: Ambulansens sluttposisjon i midtdelene mellom kjøreretningene. Foto: Politiet

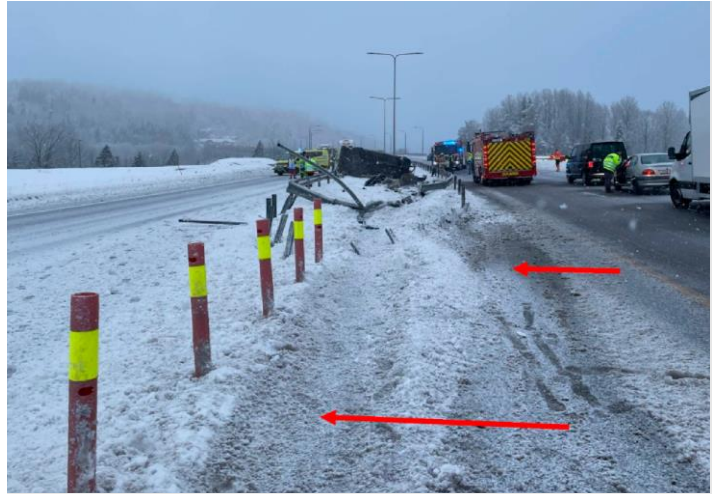
Figur 8: Piler viser det som kan være spor i snøen fra ambulansen. Foto tatt fra sør i nordgående felt. Foto og figur: Politiet

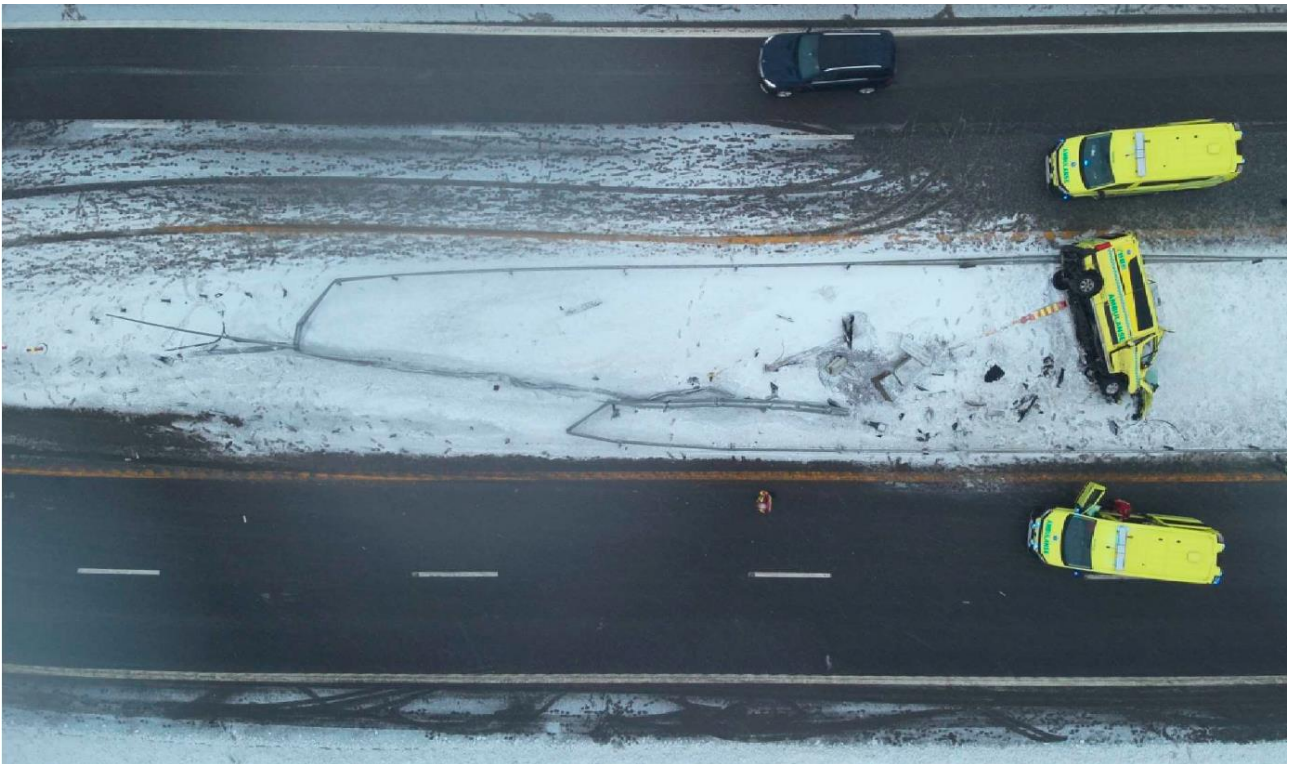
Figur 9: Ambulansens sluttposisjon. Foto: Politiet

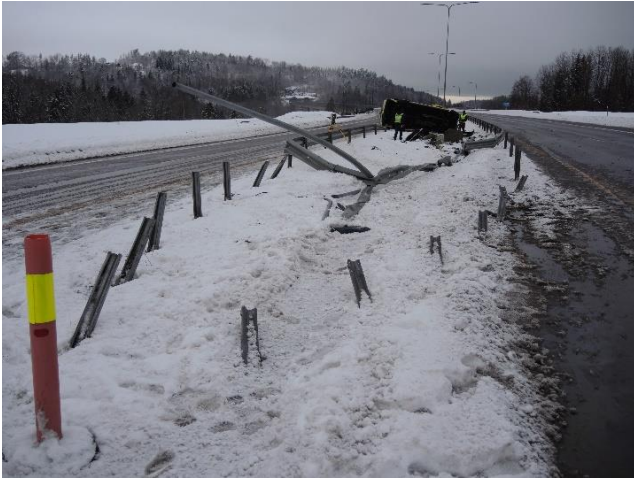
Det oppstod skader på midtrekkverket, samt på gittermast med stoppblinksignal og bomanlegg plassert i midtdeleren.

Figur 10: Rekkverket etter ulykken. Foto: SHK

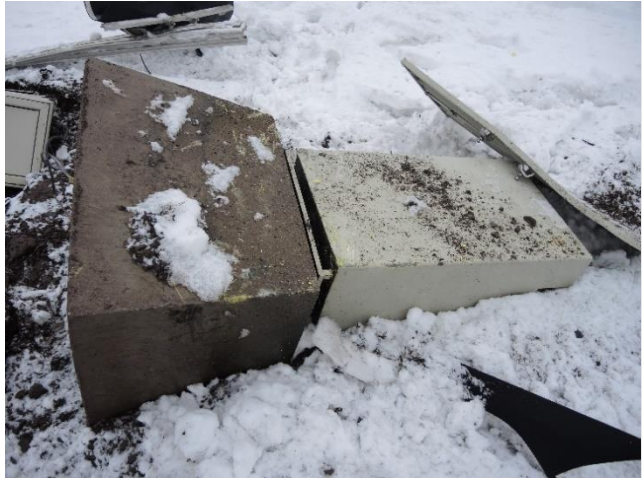
Figur 11: Fundamentet til bomanlegget. Foto: SHK

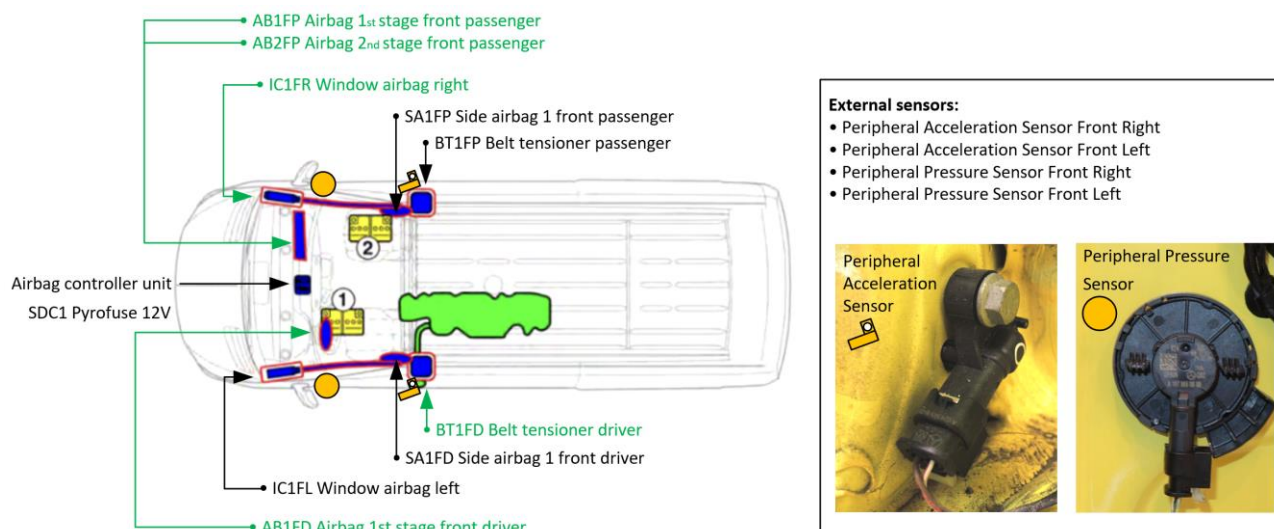
I ambulansen var det montert akselerasjonssensorer nede ved begge B-stolpene, og trykksensorer plassert i førerdør og passasjerdør. Inne i kupéen var det montert en kontrollmodul for Supplemental Restraint System (SRS) Airbags med interne sensorer, input-signaler fra flere sensorer, samt en programmert aktiveringslogikk for aktivering av beltestrammere, airbager og sikring til 12 volts-anlegget. Dette er vist i figur 13.

Figur 13: Kjøretøyets airbagmodul, installerte og aktiverte beltestrammere og airbager (svart/grønt) og sensorer. Kilde: Euro Rescue, SHK

SHK mener at akselerasjonssensorer i front kunne økt airbag-modulens deteksjon av situasjonen kjøretøyet befant seg i tidlig i hendelsesforløpet, og med større sannsynlighet kunne ha aktivert vindu-airbag på førersiden. Sett i sammenheng med skadene som føreren ble påført i hode og nakke i ulykken, kunne skadeomfanget vært redusert dersom vindu-airbag på førersiden hadde løst ut.

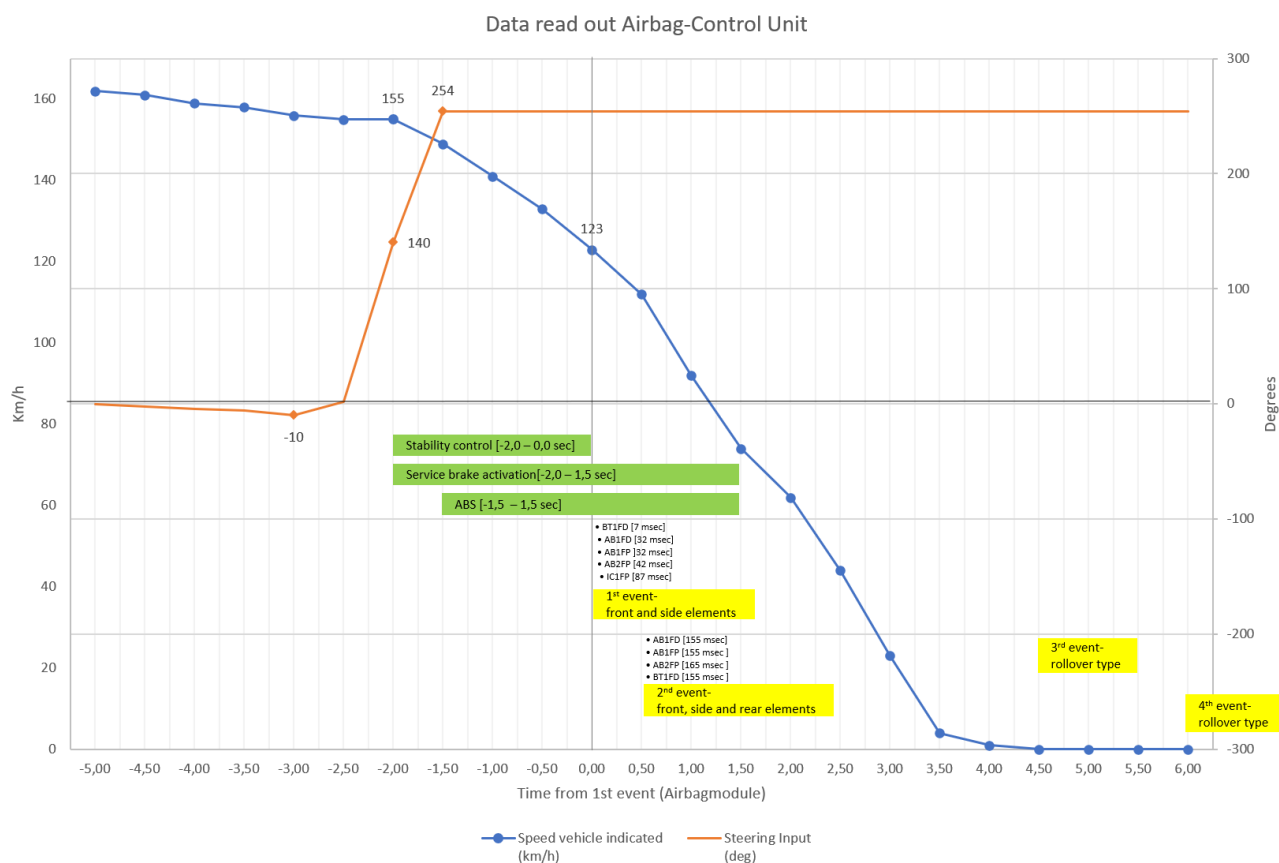
Bosch hentet på oppdrag fra SHK ut data fra SRS-enheten og leverte en rapport til SHK. I figur 14 er dataene om hastighet (km/t), rattutslag (grader) og lagrede hendelser (eventer) sammenstilt. Her er også aktivering av stabilitetskontroll, bremsepedal og ABS logget.

Figur 14: Sammenstilte data fra utlesing av airbagmodul. Kilde: Bosch, Sammenstilling: SHK.

- Det ble ikke funnet feil ved airbagmodulen, og heller ikke mekanisk skade på modulen.
- Det var lagret fire hendelser (to utløsende og to ikke-utløsende):
 - Den første hendelsen inneholdt airbagutløsende elementer i front og side.

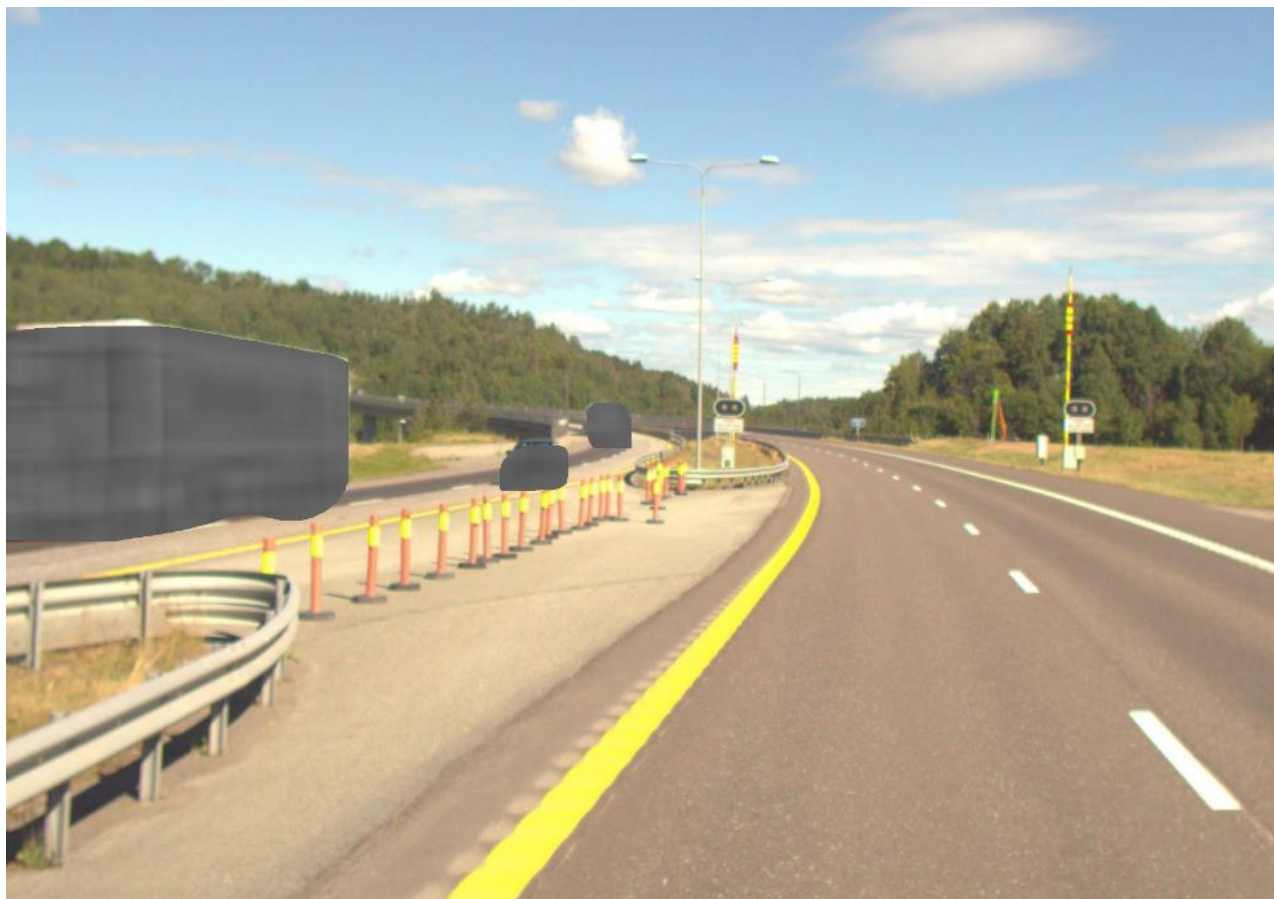
Driftsåpningen ved ulykkesstedet er ca. 40 meter lang og har trafikksylindre plassert i åpningen. Midtrekkverket er avsluttet i en SVS-endebed¹¹ hvor rekkverket på hver side av midtdeleren svinges inn mot hverandre og kobles sammen, se figur 17. På strekningen Drammen–Tønsberg, en strekning på ca. 52 km,¹² er det 39 tilsvarende åpninger. Dette tilsier at det totalt sett er 1,6 km med åpning mellom kjøreretningene på strekningen. Strekningen der ulykken skjedde hadde fartsgrense 100 km/t. Store deler av den øvrige strekingen med slike driftsåpninger har fartsgrense 110 km/t.

Figur 17: Driftsåpningen ved ulykkesstedet. Bildet er tatt 5. juli 2022. Foto: Statens vegvesen, Vegbilder

The Norwegian Safety Investigation Authority recommends that the Norwegian Public Roads Administration map maintenance openings (that do not have median safety barriers with emergency opening systems) on its class A motorways, and rank them according to risk as a basis for prioritising measures.

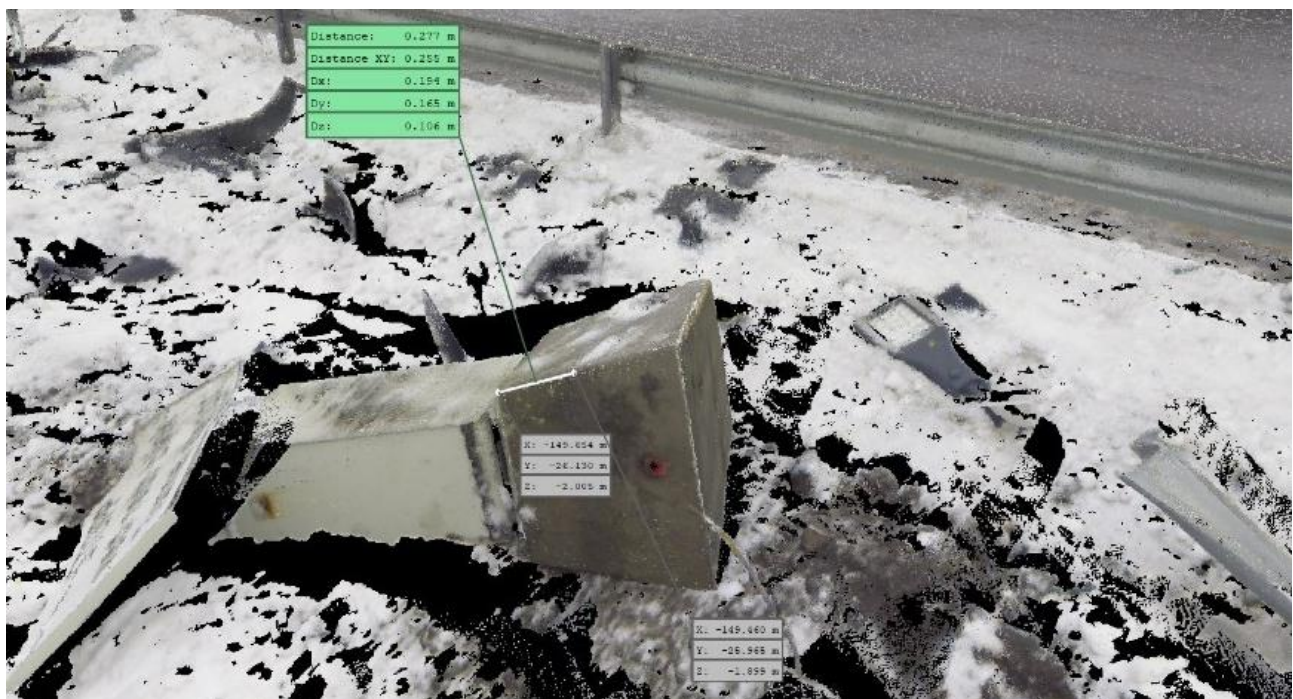
Bomanlegget som lå i midtdelene mellom kjøreretningene hadde blant annet et betongfundament med høyde ca. 28 cm over bakkenivå.

Figur 18: Betongfundamentet stakk ca. 28 cm over bakken. Området for målingen er markert med hvit linje på betongelementet Scan: Politiet. Mål: SHK

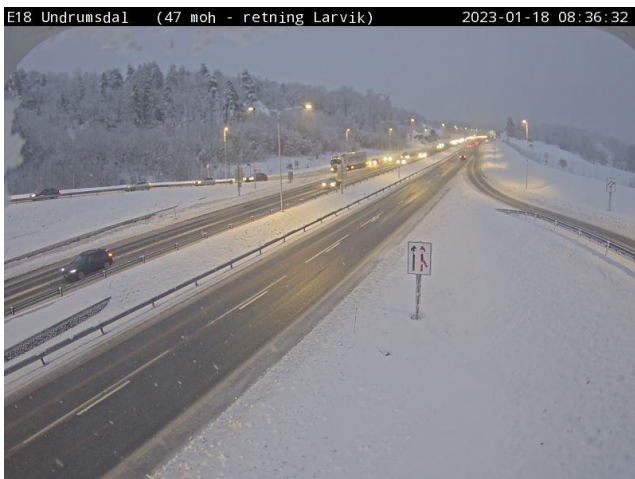
Bilder fra værstasjonen viser at tiltak i nordgående retning ble utført mellom kl. 0836 og 0936, og at veibanen mellom kjøresporene ikke var snølagt, se figur 20 og figur 21.

Figur 20: Veiforhold sett i sørgående retning kl. 0836. Foto: Statens vegvesen

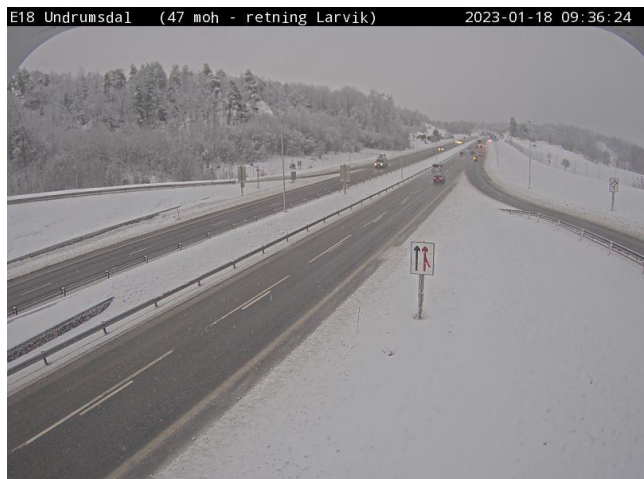
Figur 21: Veiforhold sett i sørgående retning kl. 0936. Foto: Statens vegvesen
