Avgitt juni 2024

RAPPORT VEI 2024/04

***Møteulykke mellom personbil og vogntog
på fv. 24 ved Vallset i Stange kommune
27. april 2023***

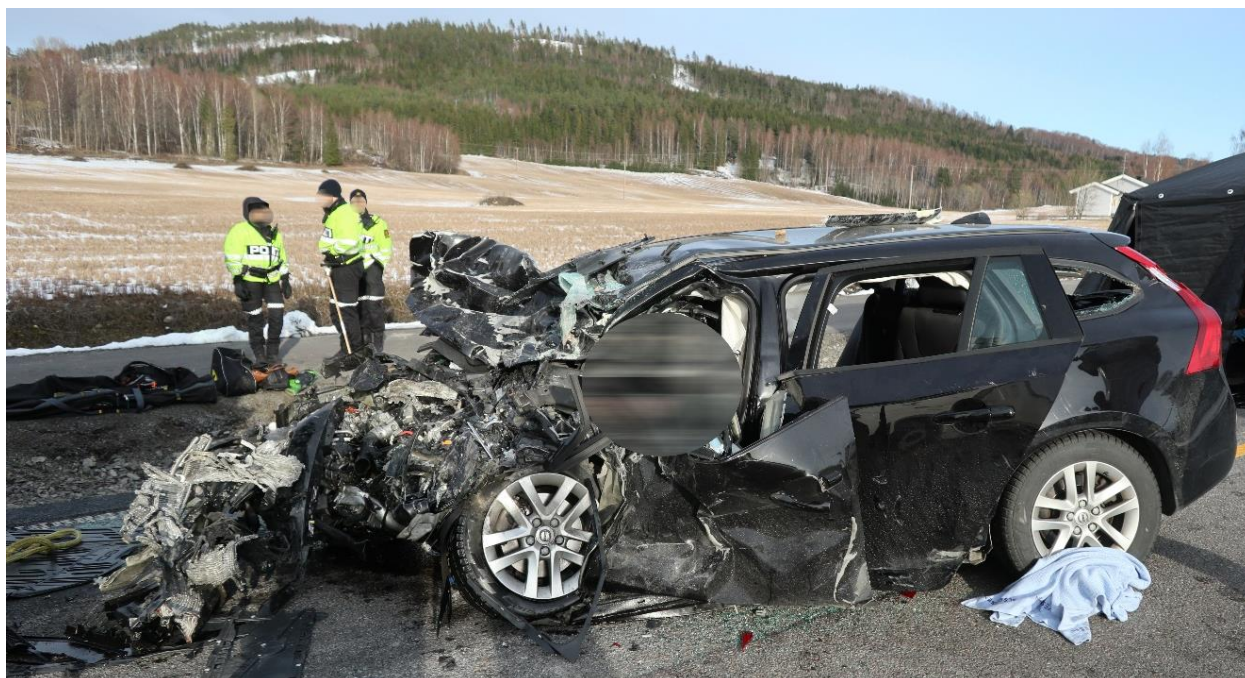
Personbilen hadde store skader i fronten (se figur 3). Innpresset på bilens venstre front ble målt av Statens vegvesen til ca. 1,5 m. A-stolpen på førersiden var presset ned og inn, og bilens panser var presset inn igjennom frontruten. Frontruten var også knust. Bilen hadde skader etter sammenpressing, både i taket mellom B-stolpene og i gulvet i baksetet. Bilens bakende var tilnærmet uskadet. Rammevingen på høyre side hadde mindre innpress, og høyre forskjerm hadde også mindre skader (se figur 4). Venstre del av forstillingen hadde avskrapning av metall (se figur 5). Innvendige skader i personbilen er omtalt i kapittel 1.12.1.

Figur 3: Personbilen fikk omfattende skader i fronten som følge av kollisjonen. Noen av skadene som vises på bildet er som følge av frigjøring av passasjerene. Foto:SHK

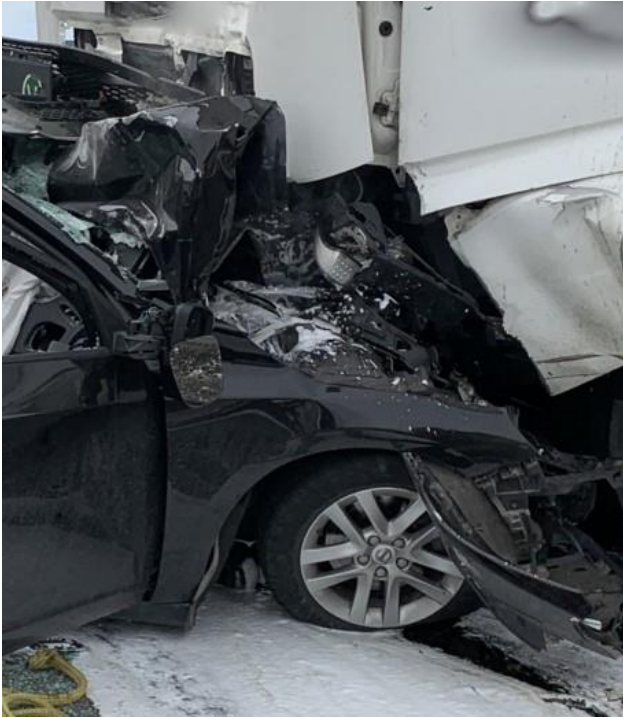
Figur 4: Personbilens høyre del av front. Bildet er tatt før bilen ble dratt bakover som del av redningsarbeidet. Foto: Politiet

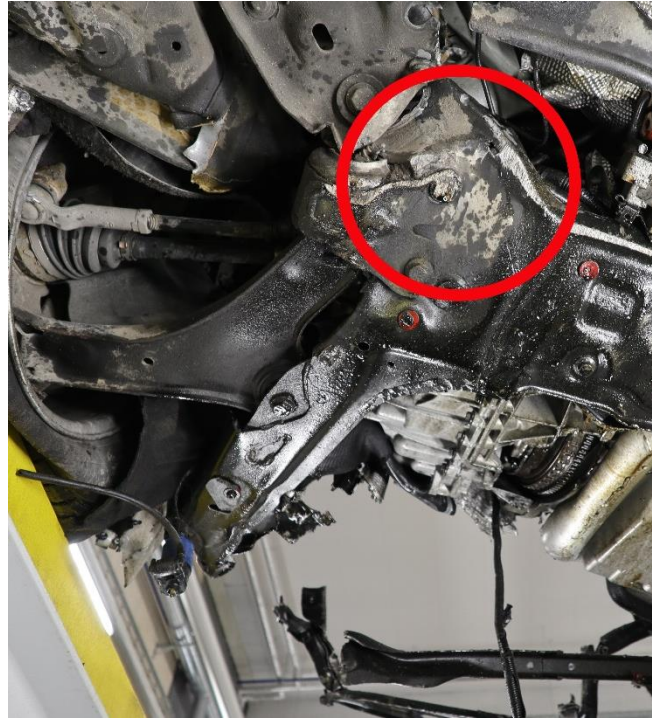
Figur 5: Personbil sett fra undersiden. Rød ring markerer skrapemerker på venstre del av forstillingen. Foto og illustrasjon: SHK

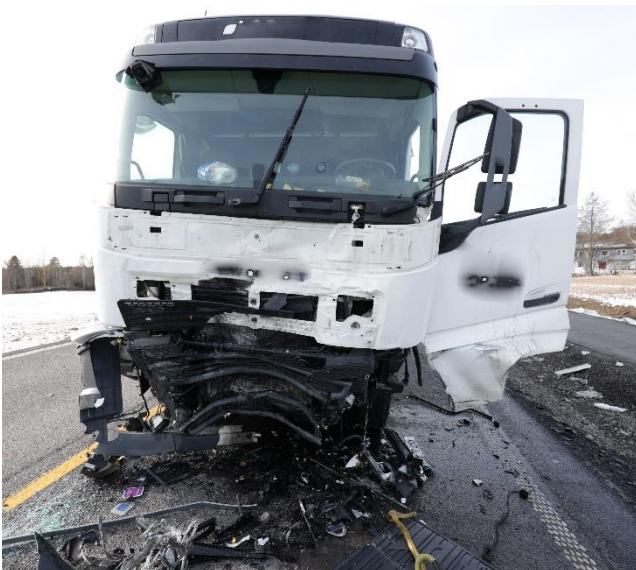
Trekkbilen fikk store skader i fronten. Underkjøringshinderet ble presset inn og revet av på venstre side (se figur 6 og figur 7). Venstre rammevange ble bøyd, styresnekken ble presset bakover og venstre styrearm ble bøyd. Trekkbilen var utstyrt med justerbar svingskive som forflyttet seg i kollisjonen. Skapet til brannslukningsapparatet som var festet til trekkbilens bakvegg ble skadet (se figur 8).

Figur 6: Vogntoget sett forfra, med store skader i fronten. Foto: Politiet

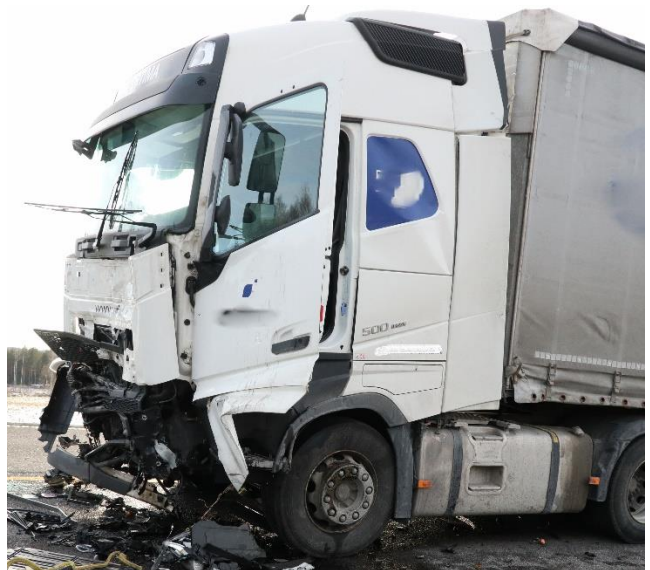
Figur 7: Vogntoget sett fra venstre. Semitraileren ble presset fram mot trekkbilen i kollisjonen. Foto: SHK

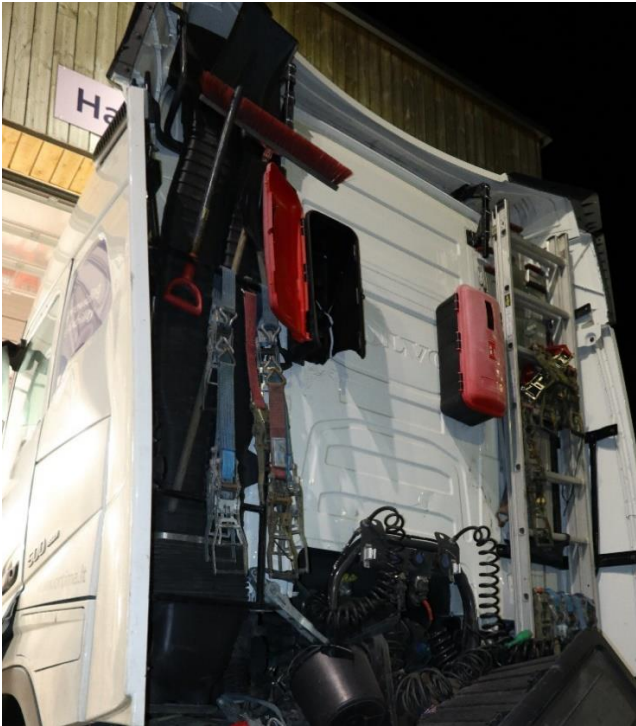
Figur 8: Skapet til den ene brannslukkeren på trekkbilens bakvegg ble skadet. Foto: SHK

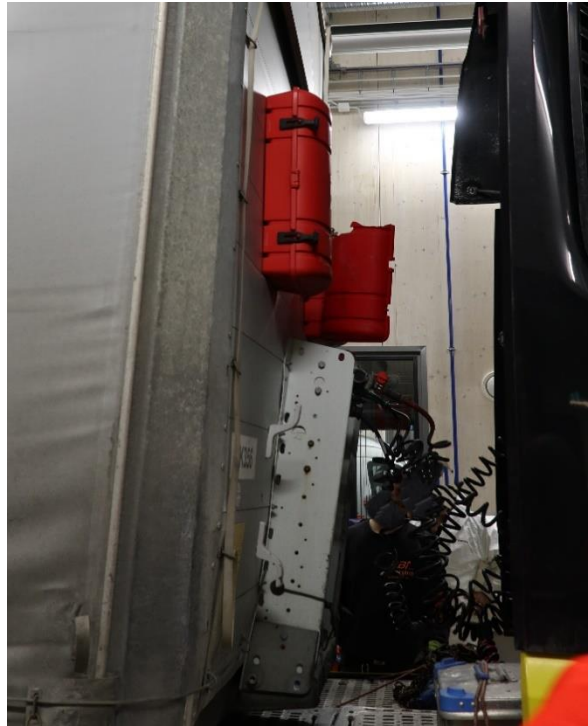
Semitrailerens framvegg ble presset fram i kollisjonen, men forble festet til gulvet (se figur 9). Bakveggen på førerhytten ble dermed ikke deformert, men skapet til brannslukningsapparatet som var festet til semitrailerens framvegg ble knust mot førerhytten. Festene og stagene til semitrailerens støtteben var bøyd etter kollisjonen (se figur 10).

Figur 9: Semitrailerens framvegg ble presset framover, men forble festet til gulvet. Skapet til den ene brannslukkeren ble skadet. Foto: SHK

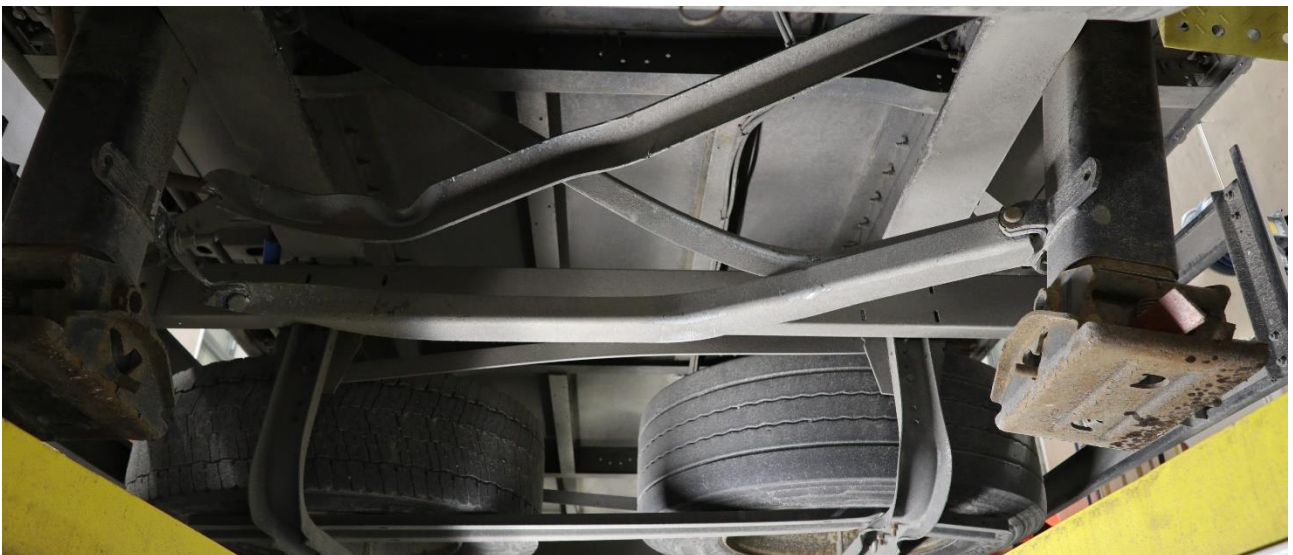
Figur 10: Skader under semitrailereren. Foto: SHK

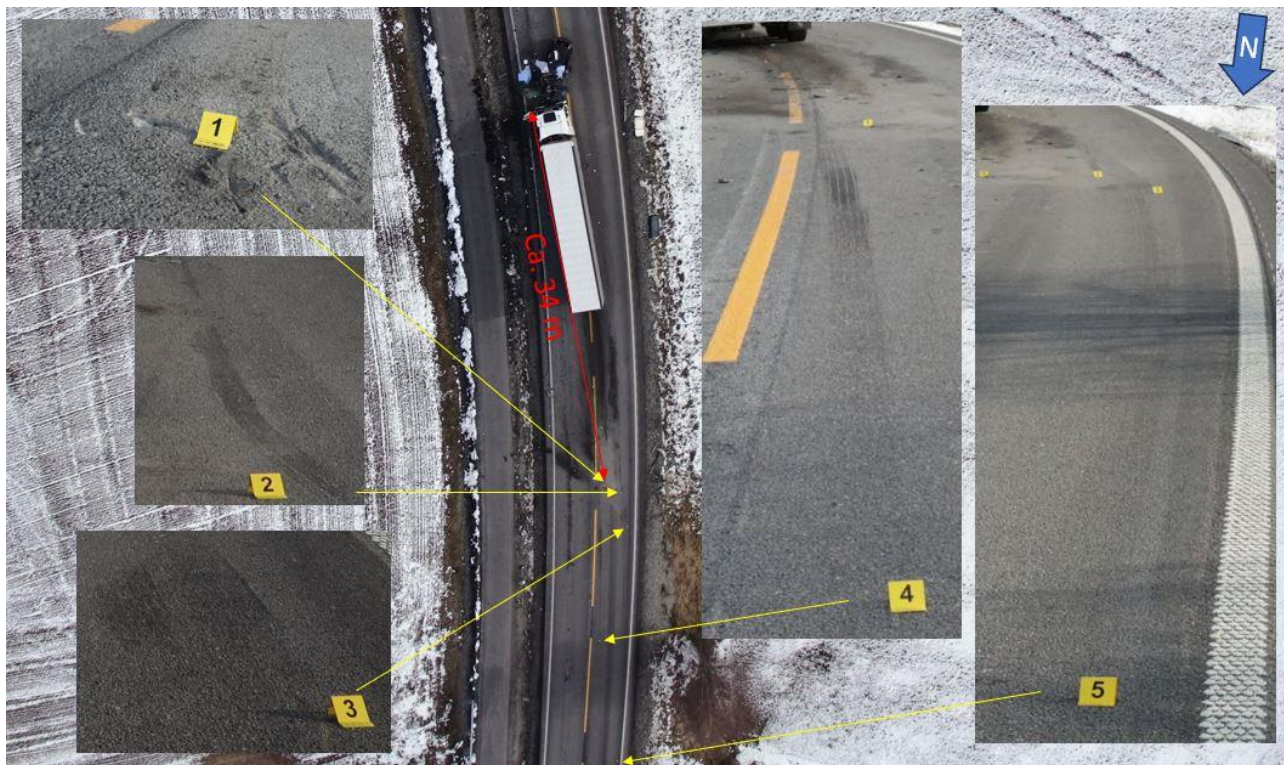
Figur 11: Oversikt over ulykkesstedet med markører. Foto: Politiet og SHK. Illustrasjon: SHK

Det var tydelige skrapemerket i asfalten ca. 34 m fra sluttposisjonen til kjøretøyenes fronter (markør 1). Dette var antatt treffpunkt. Skrapemerkene var ca. 1 m inne i vogntogets kjørefelt, målt fra den gule midtlinjen.

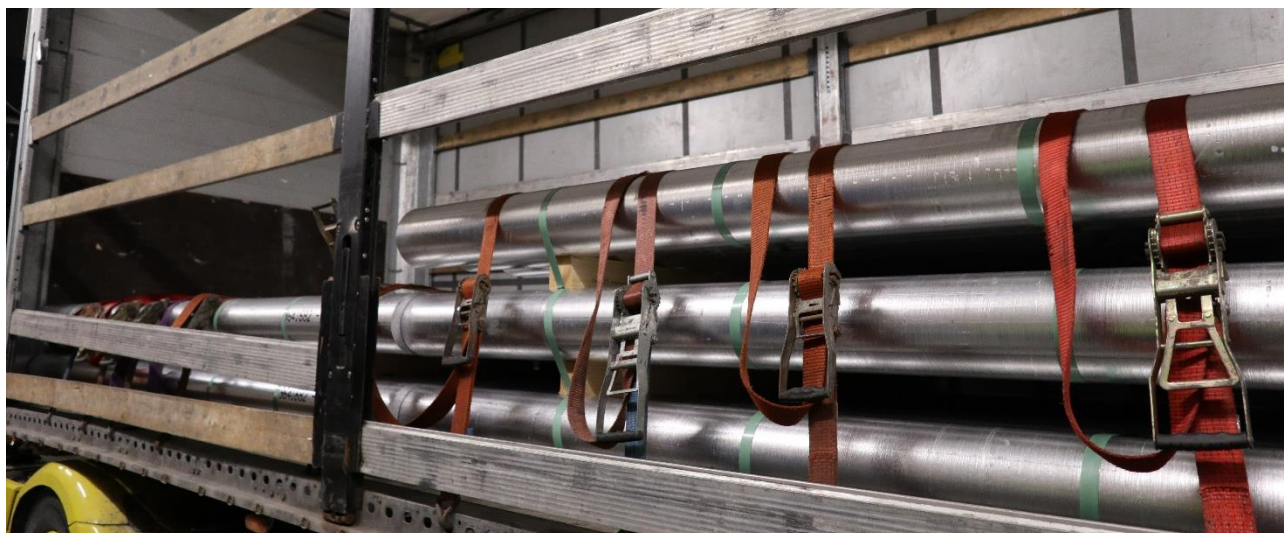
Semitraileren var lastet med aluminium, som var sikret med strammebånd og stemplet mot framveggen. Deler av lasten hadde forskjøvet seg ca. 20 cm i kollisjonen. Alle strammebåndene ble kontrollert og funnet i orden (se figur 12).

Figur 12: Lasten som bestod av aluminium ble forskjøvet framover i kollisjonen. Strammebåndene som sikret lasten var i orden. Foto: SHK

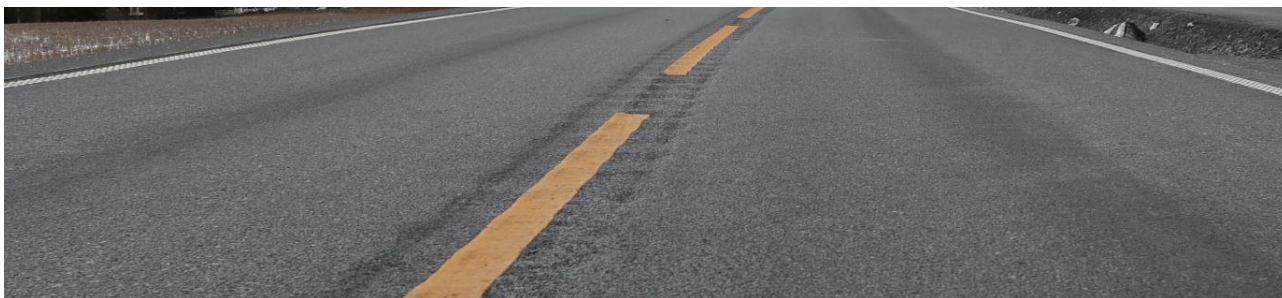
Figur 16: Forsterket midtoppmerking sør for ulykkesstedet. Foto: SHK

Det var etablert forsterket midtoppmerking (såkalte rumlefelt) på strekningen til prosjektet «Fv. 24 Gata–Starhellinga», men den opphørte ca. 116 m før antatt treffpunkt i ulykken, sett i personbilens kjøreretning. Deretter startet den forsterkede midtoppmerkingen i området ved kryss mot Filsetvegen (se figur 17). I området der ulykken skjedde var det etablert plan nedfresing av veioppmerkingen.

The Norwegian Safety Investigation Authority recommends that the Norwegian Public Roads Administration review the knowledge and experience base and update the national road norm N302 so that reinforced centreline road marking becomes mandatory, both when establishing a new road and when re-asphalting if the road's width and speed limit are suitable.

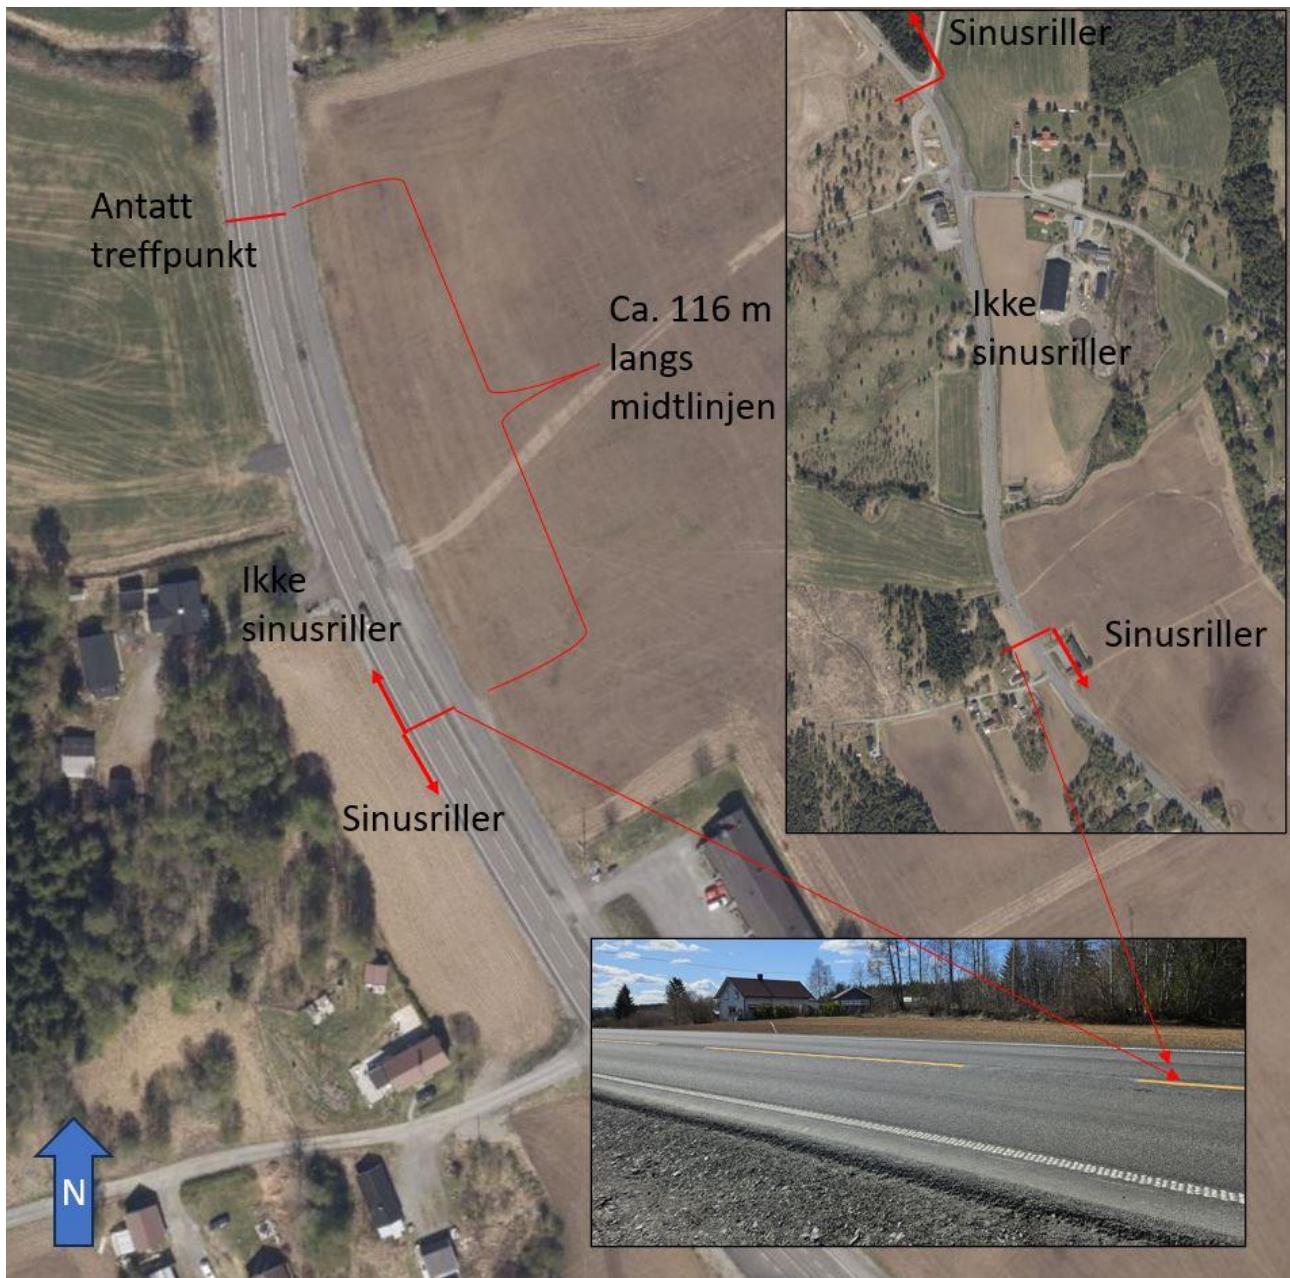
Figur 17: Sinusrillene opphørte i området der ulykken skjedde. Flyfoto: Vegkart, Statens vegvesen. Foto og illustrasjon: SHK

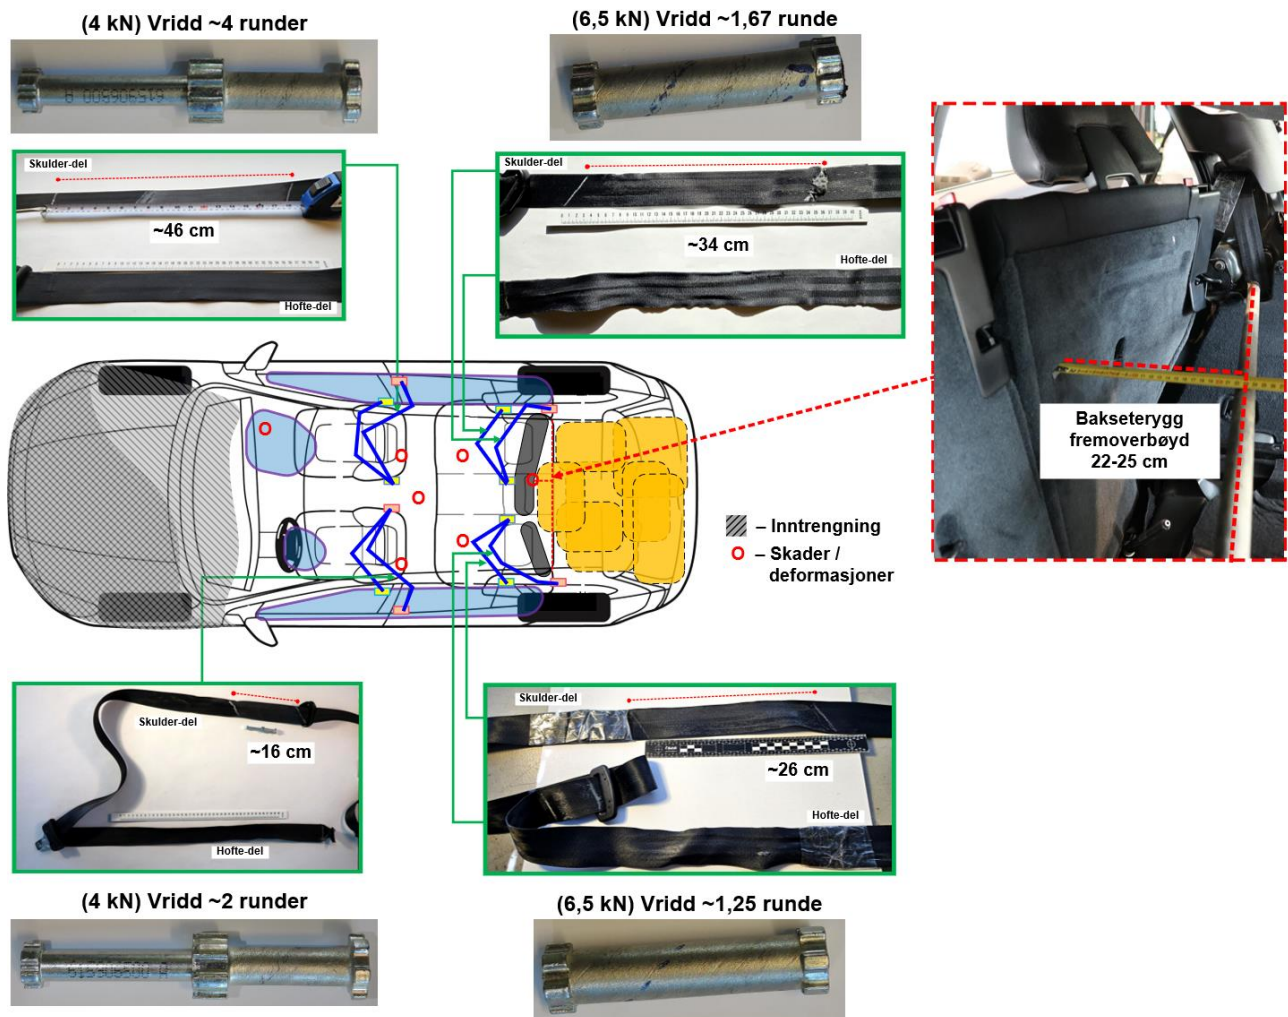
Figur 18: Undersøkelser av bilbelter, merker og deformasjoner inne i kupé. Skisse: Volvo Cars. Foto og illustrasjon: SHK

Bilbeltene i framsetet hadde to-nivå kraftbegrensere med torsjonsbolter¹¹ på ca. 4 kN, med mulighet for nedveksling til ca. 2,5 kN. Kraftbegrensene vekslet ikke ned til nivået på 2,5 kN i ulykken. I baksetet hadde bilbeltene på yttersetene kraftbegrensere på ca. 6,5 kN.

Skulderdelen av bilbeltene hadde friksjonsmerker etter at kraftbegrensene hadde dratt ut samtlige bilbelter gjennom vridding av torsjonsboltene til de låste beltene. Det var også tydelige strekkskader (bølger) på hoftedelen av bilbeltene i baksetet.

Det var deformasjon i karosseriets konstruksjon under baksetet og på gulvet i baksetet. Frontairbagen på passasjerplassen foran var revnet. Bakseteryggen var trykt ca. 22–25 cm framover i delingen mellom det venstre setet og midtsetet.

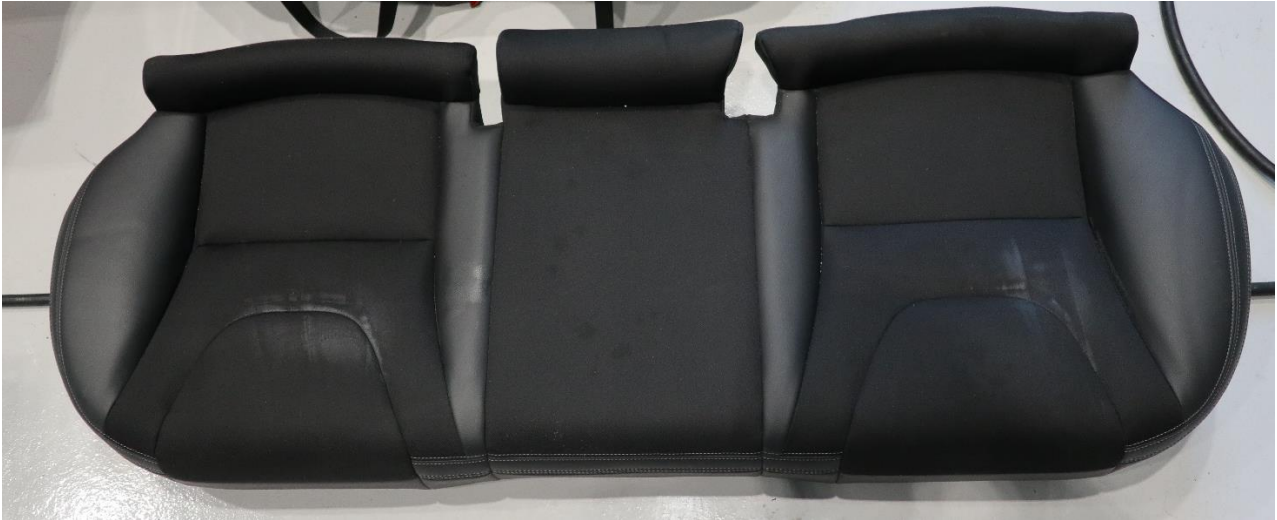
Figur 19: Baksetene i personbilen hadde friksjonsmerker. Foto:SHK

Det var friksjonsmerker i en retning skrått mot venstre på baksetet ved begge passasjerplassene. Merker etter høyre baksetepassasjer var tydeligere enn for venstre baksetepassasjer (se figur 19).

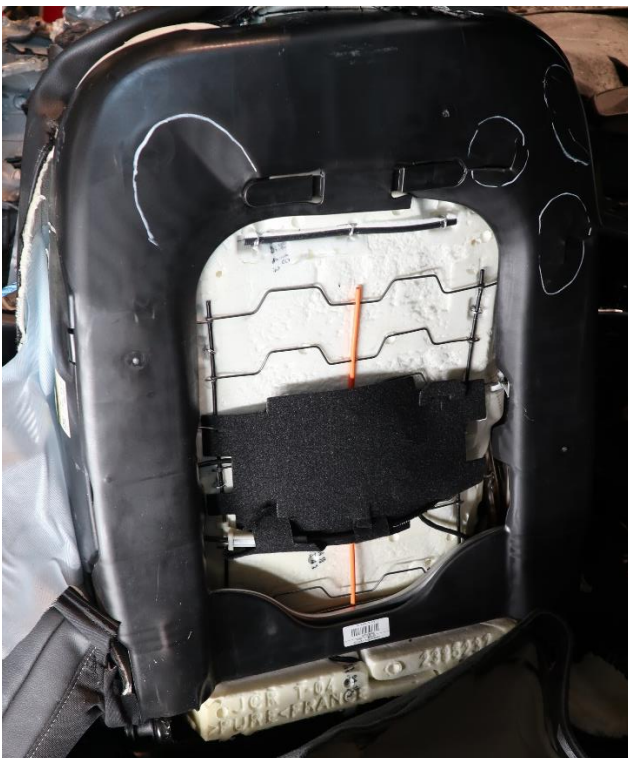
Figur 20: Skader på førerasetets rygg, som var synlige bak setets polstring, er markert med hvitt kritt. Foto: SHK

Ryggen til førerasetet hadde skader øverst på begge sider (se figur 20). Ryggen til passasjerasetet foran hadde skader øverst til venstre (se figur 21).

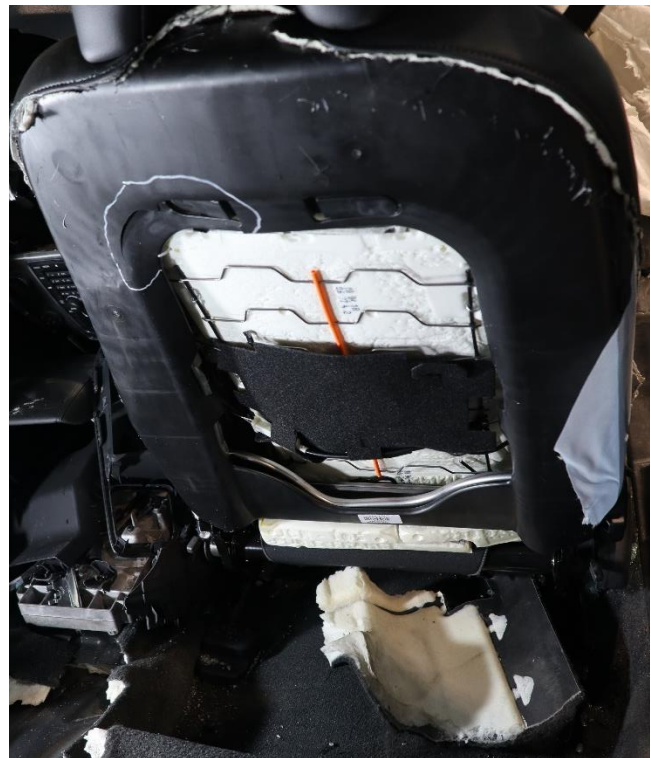
Figur 21: Skader på ryggen til passasjerasetet foran, som var synlige bak setets polstring, er markert med hvitt kritt. Foto: SHK

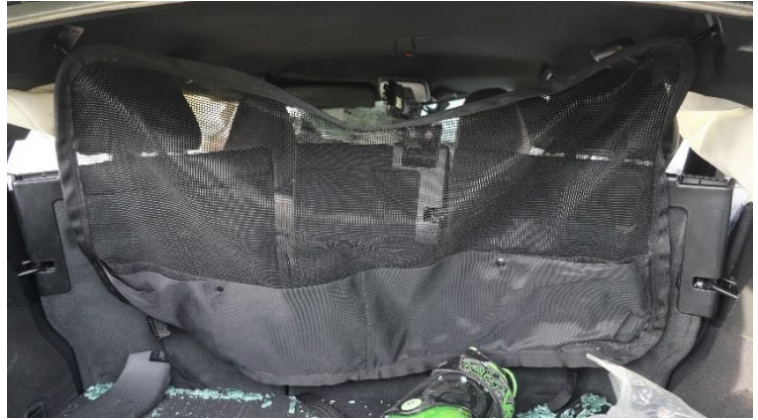
Figur 23: Beskyttelsesnettets innfesting etter kollisjonen. Foto: SHK

Beskyttelsesnettet i bagasjerommet hadde et hull øverst i høyre hjørne og innfestingen var bøyd i samme område. Nettet var også strukket i området fra toppen av seteryggen og opp mot taket (se figur 23).

- Sjekk at bilbeltet er strammet godt nede på hoften.
- Bruk alltid beskyttelsesnett for bagasje når det er tilgjengelig og fest det i henhold til leverandørens anvisninger.
