# RAPPORT VEI 2024/05

***Veltulykke med vogntog på E6 i  
Vuddudalen, Levanger kommune,  
24. mai 2023***

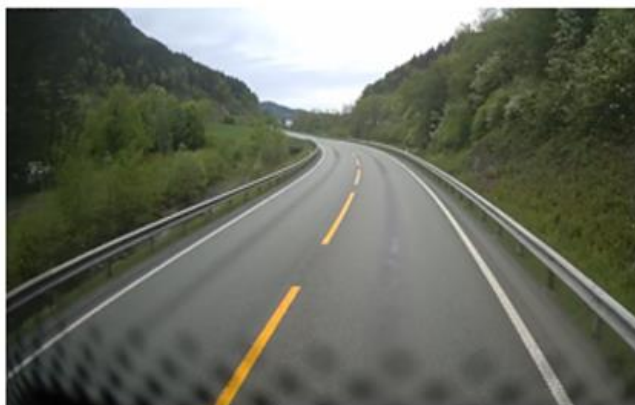
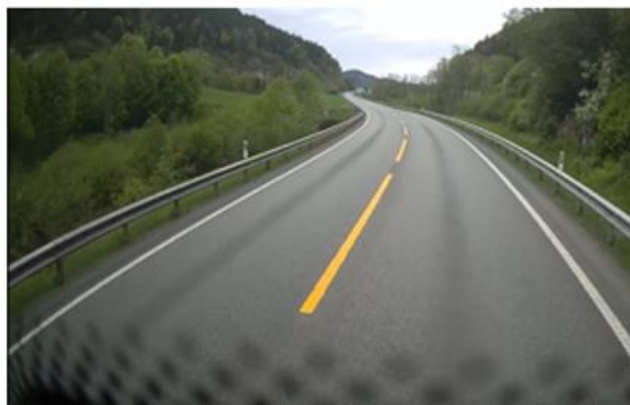
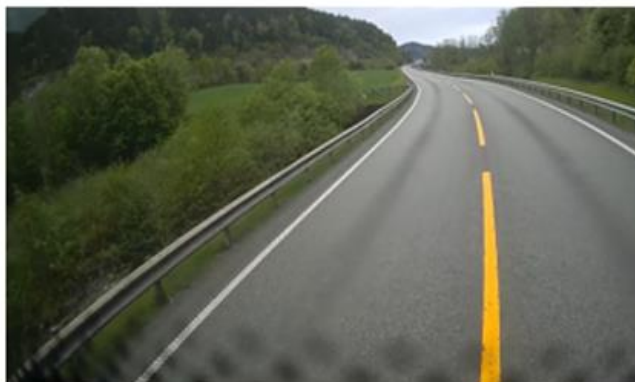
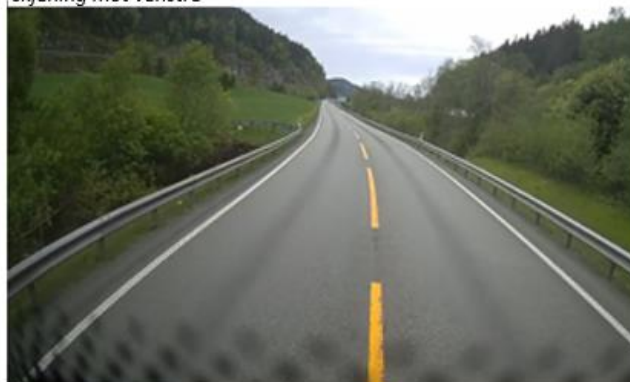
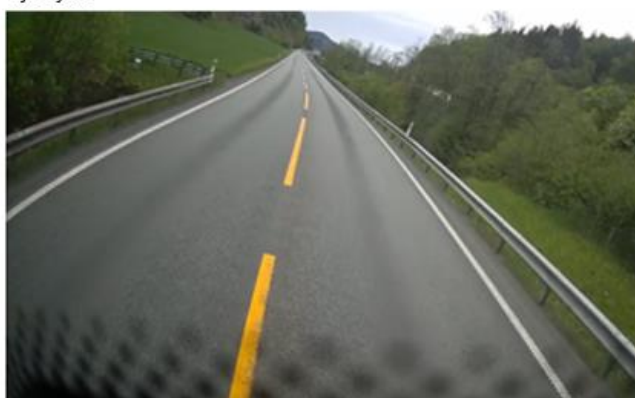
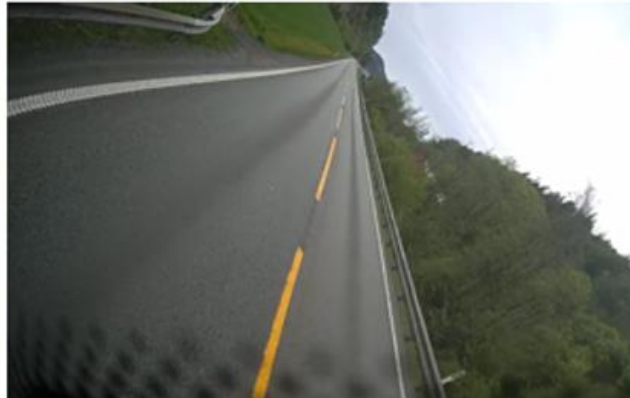
Video fra lastebilens dashbordkamera viste ulykkesforløpet, samt kameraregistrert hastighet og tid. Videoen viste et rykk i lastebilen og at lastebilen deretter bremsset ned samtidig som den skjenet over i motgående kjørefelt. Lastebilen fortsatte å bremse, samtidig som den endret retning tilbake mot eget kjørefelt. Lastebilen var delvis over i eget kjørefelt da den veltet mot venstre, se figur 2.

Kl. 07:06:22. Hastighet 74 km/t. Lastebilen lå stabilt i eget kjørefelt

Kl. 07:06:24. Hastighet 73 km/t. Rykk i lastebilen med påfølgende skjening mot venstre

Kl. 07:06:25. Hastighet 64 km/t. Lastebilen over i motgående kjørefelt

Kl. 07:06:26. Hastighet 58 km/t. Lastebilen i retning mot eget kjørefelt

Kl. 07:06:27. Hastighet 45 km/t. Lastebilen delvis over i eget kjørefelt

Kl. 07:06:28. Hastighet 43 km/t. Lastebilen veltet over mot venstre.

Figur 2: Bilder fra lastebilens dashbordkamera som viser forløpet til ulykken. Bilder, tidspunkt og hastighetsregistrering fra dashbordkamera. Stillbilder og øvrig tekst: SHK

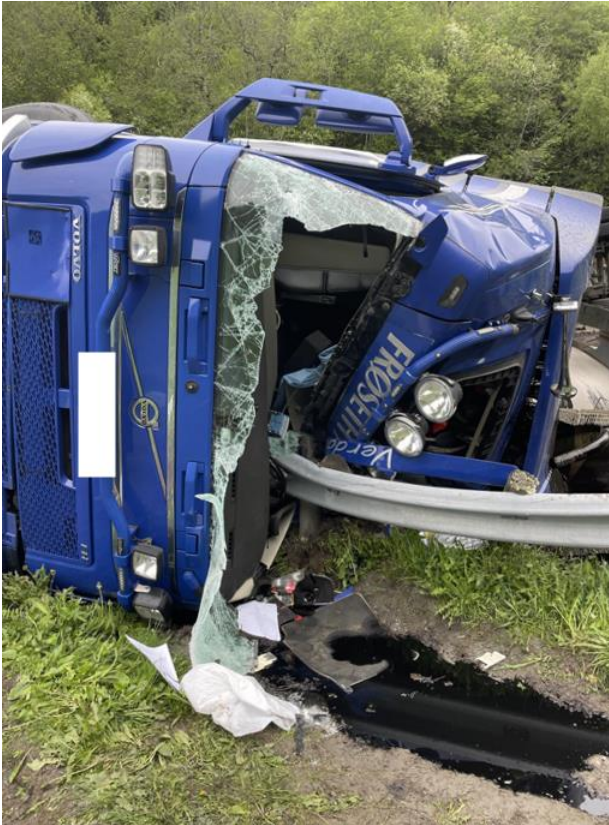
Lastebilens førerhytte og tank veltet over siderekkerket på venstre side av motgående felt og siderekkerket presset taket ned og trengte inn i førerhytta, se figur 3.

Figur 3: Siderekkerket trengte inn i førerhytta og taket på førerhytta ble klemt ned som følge av velten.  
Foto: Politiet. Sladdet registreringsnummer: SHK

Taket på førerplass var presset ned som følge av ulykken og førerhytta var helt knust. Brannvesenet iverksatte frigjøring av fører, som ble erklært død av lege kl. 0753.

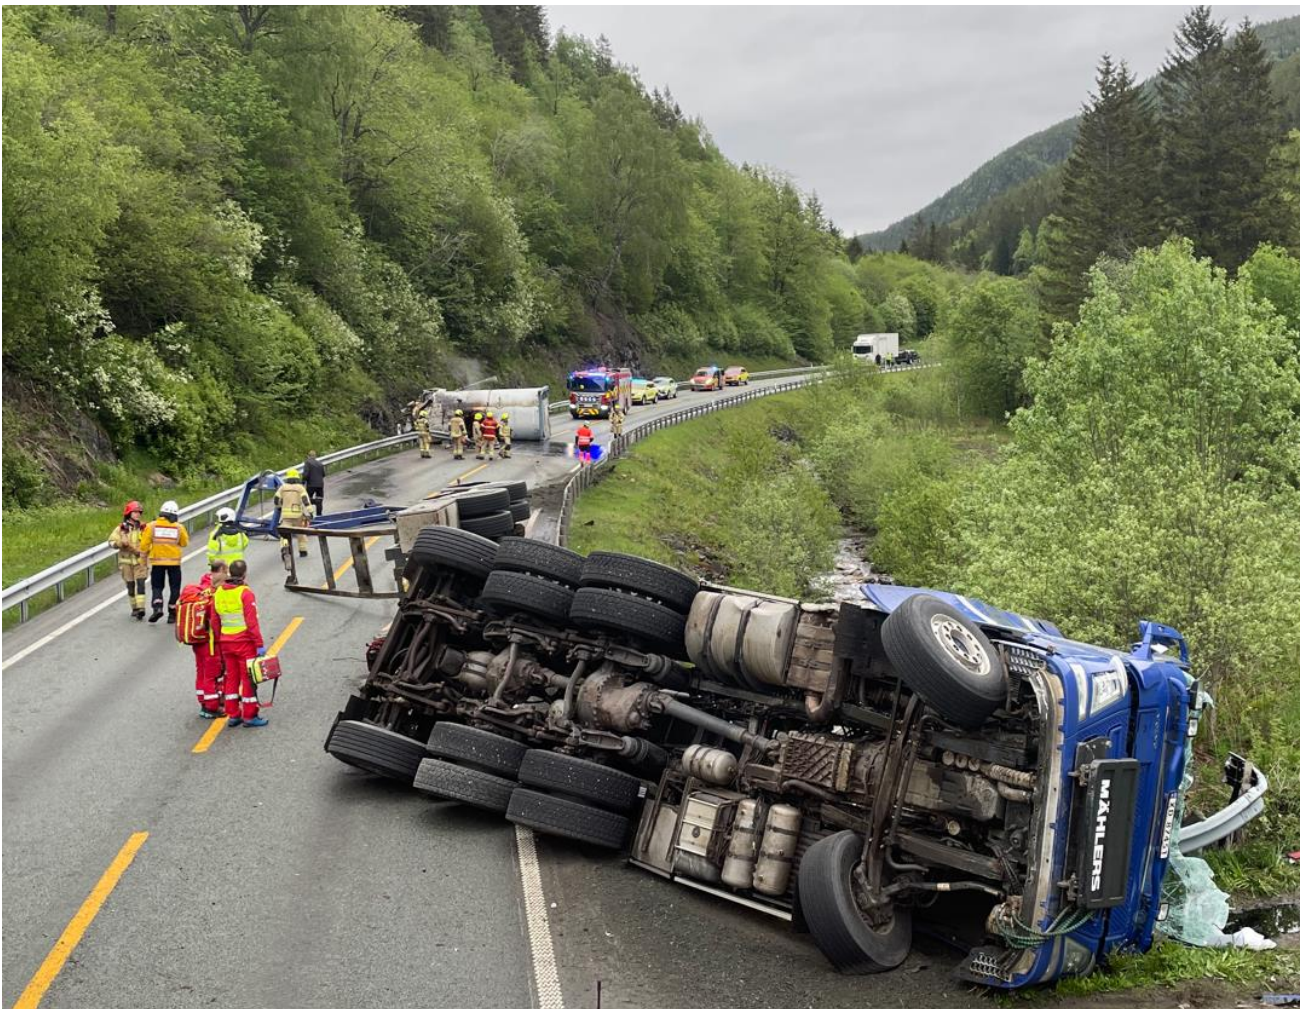
Figur 4: Ulykkesstedet. Foto: Politiet

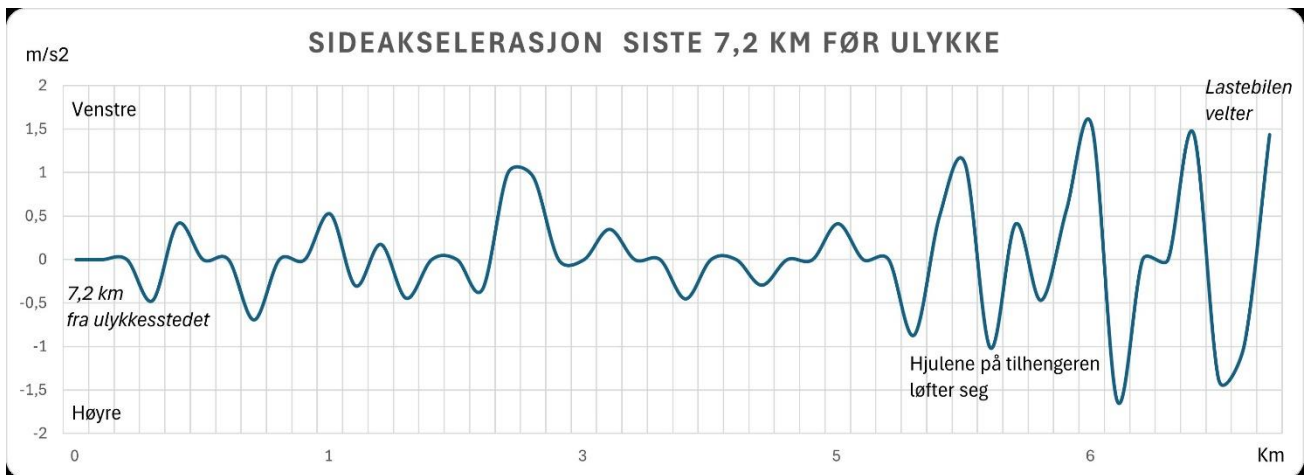
SHK har beregnet sideakselrasjon basert på kurveradier og data fra fartsskriver fra de siste 7,2 km som vogntoget kjørte før ulykken. Dette er strekningen fra der det omtalte vitnet kjørte bak vogntoget og registrerte bevegelse i tilhengeren, og frem til ulykkesstedet, se figur 5.

Figur 5: Figuren viser beregnet sideaksellerasjon på de siste 7,2 km frem til ulykkesstedet. Figur: SHK

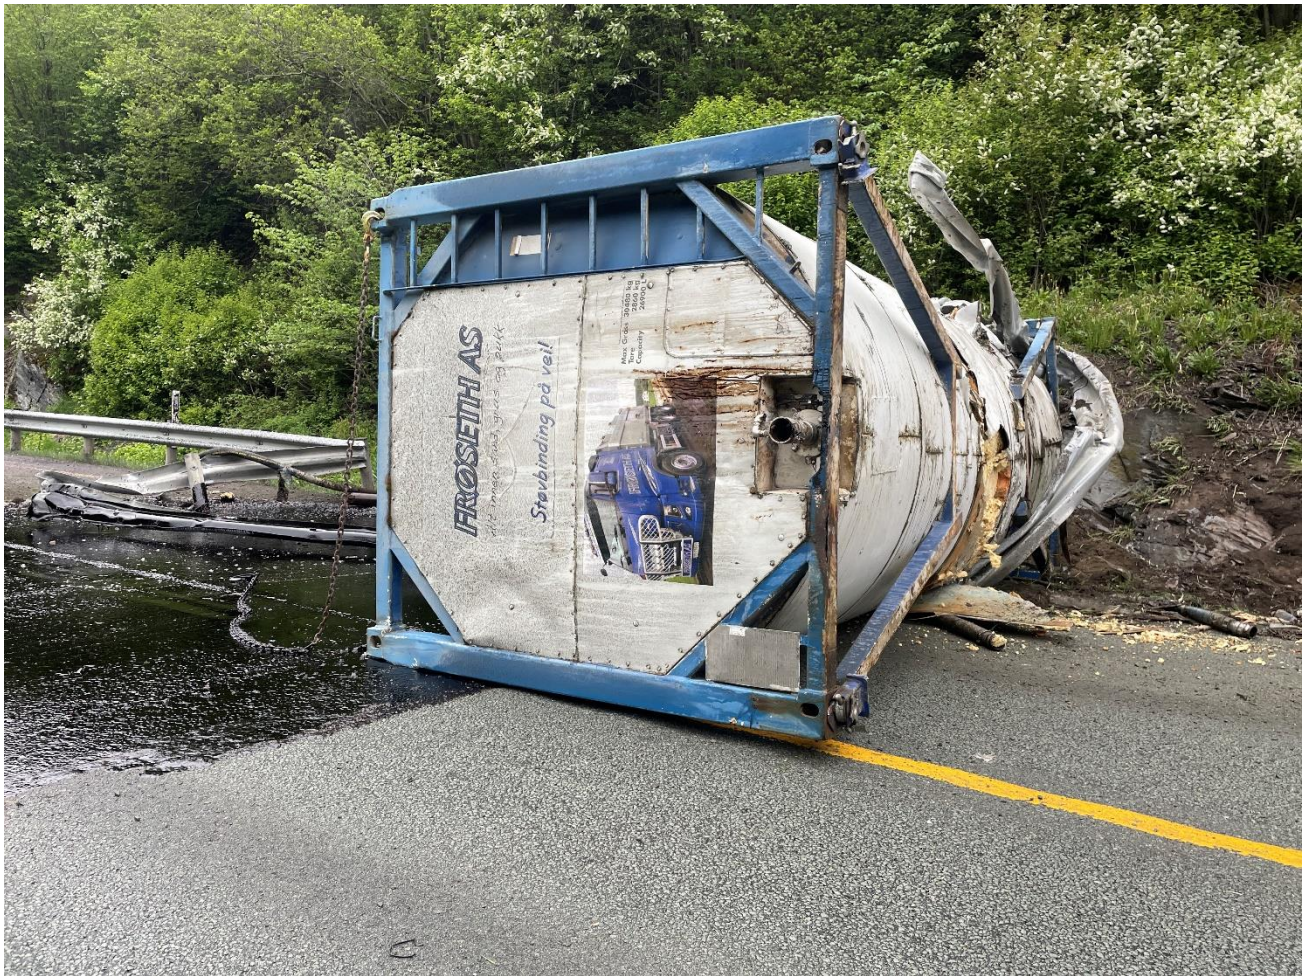
Bilder tatt av politiet på ulykkesstedet viser at det hang én lastsikringskjetting på tilhengeren foran på krokcontainerramma og én lastsikringskjetting hang bak på tankcontaineren, se figur 6. Det lå også rester fra kjettingstrammer på veibanen foran tankcontaineren og i grøfta bak den. SHK har ikke gjort ytterligere undersøkelser av kjettingene inklusive strammemekanismer.

Figur 6: Tankcontainer, lignin og lastsikringskjetting. Foto: Politiet

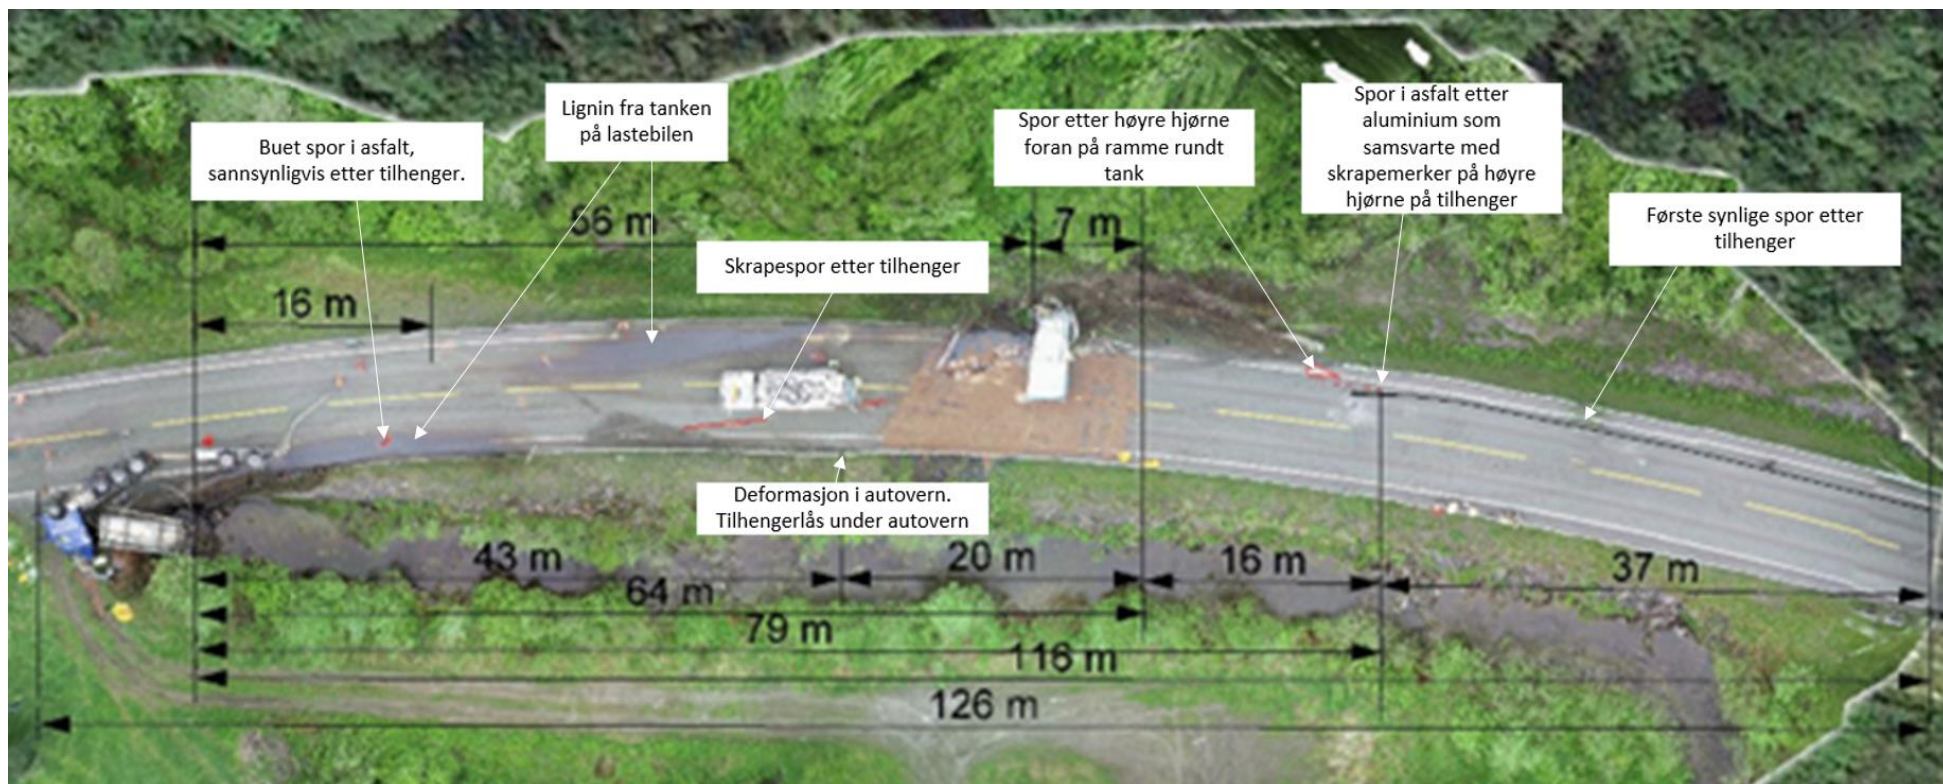
Ulykkesstedet ble dokumentert av politiet og Statens vegvesen. Det ble funnet spor i veibanen fra høyre hjulpar på tilhengeren før den veltet. Disse startet 37 m før det var registrert skrapemerker i asfalten, se figur 7. Det var lignin i veibanen og grøfta som følge av lekkasje fra både tanken på lastebilen og tanken på tilhengeren.

Figur 7: Spor på ulykkesstedet. Foto, mål, sporregistrering og informasjon: Statens vegvesen

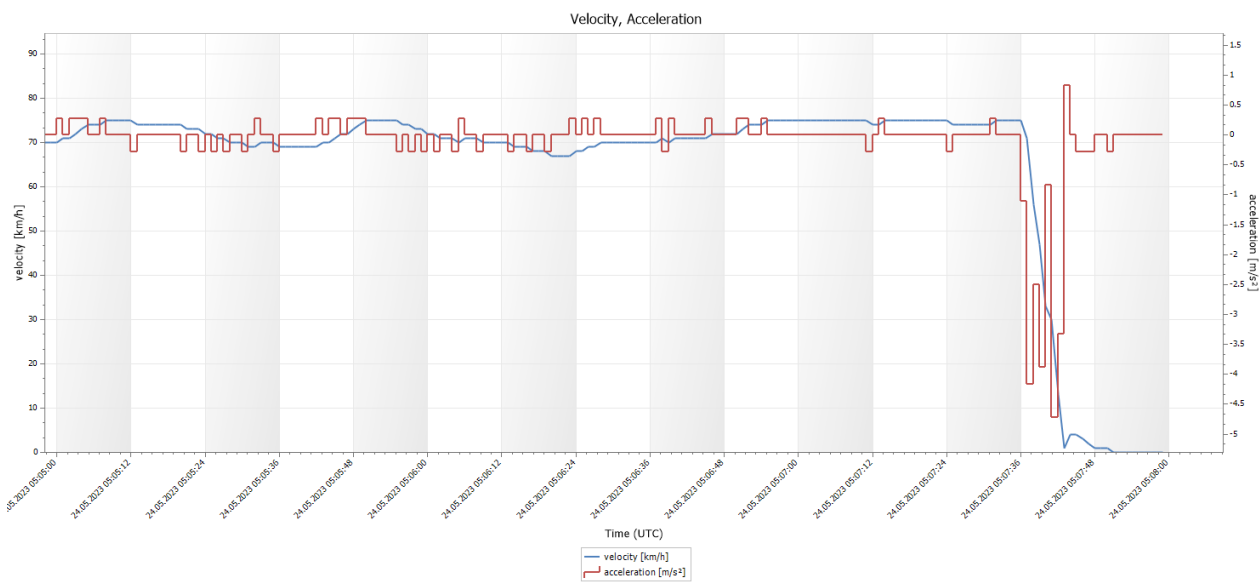
Statens vegvesen hentet ut fartsskriverdata fra kjøretøyet. Grafen, se figur 9, viser akselerasjon i kjøreretningen og hastighet rett før og under ulykken. Fartsskrivere kan ha en feilmargin på  $\pm 6$  km/t.

Figur 9: Fartsskriverdata som viser hastighet (blå linje) og akselerasjon (rød linje). Oppgitt tid er UTC-tid (to timer før lokal tid). Figur: Statens vegvesen.
