Lagt fram desember 2024

# RAPPORT VEG 2024/06

**Påkøyringsulykke mellom lastebil med kran og gangbru på fylkesveg 5210 i Bergen 31. juli 2023**

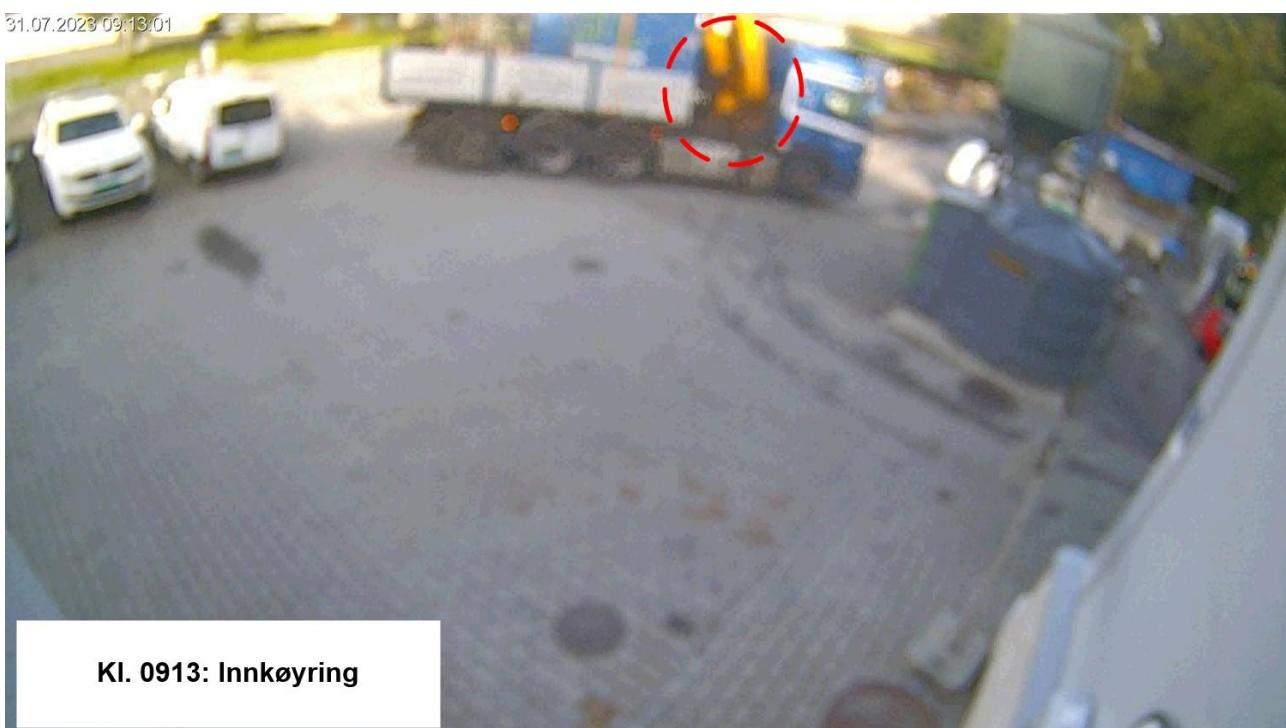
Politiet har henta ut overvakingsvideo<sup>3</sup> frå området som viser delar av hendingsgangen. Kl. 0913 kom lastebilen med føraren fram til området til Anleggsgartnermester Wikholm (oppdragsgivar). Kranen var lagd saman bak førarhuset, og støttebeina var inne (sjå figur 2).

Figur 2: Lastebilen køyde inn på området kl. 09:13:01. Den røde ringen markerer posisjonen til krana.  
Foto: Skjermbilete frå overvakingsvideo

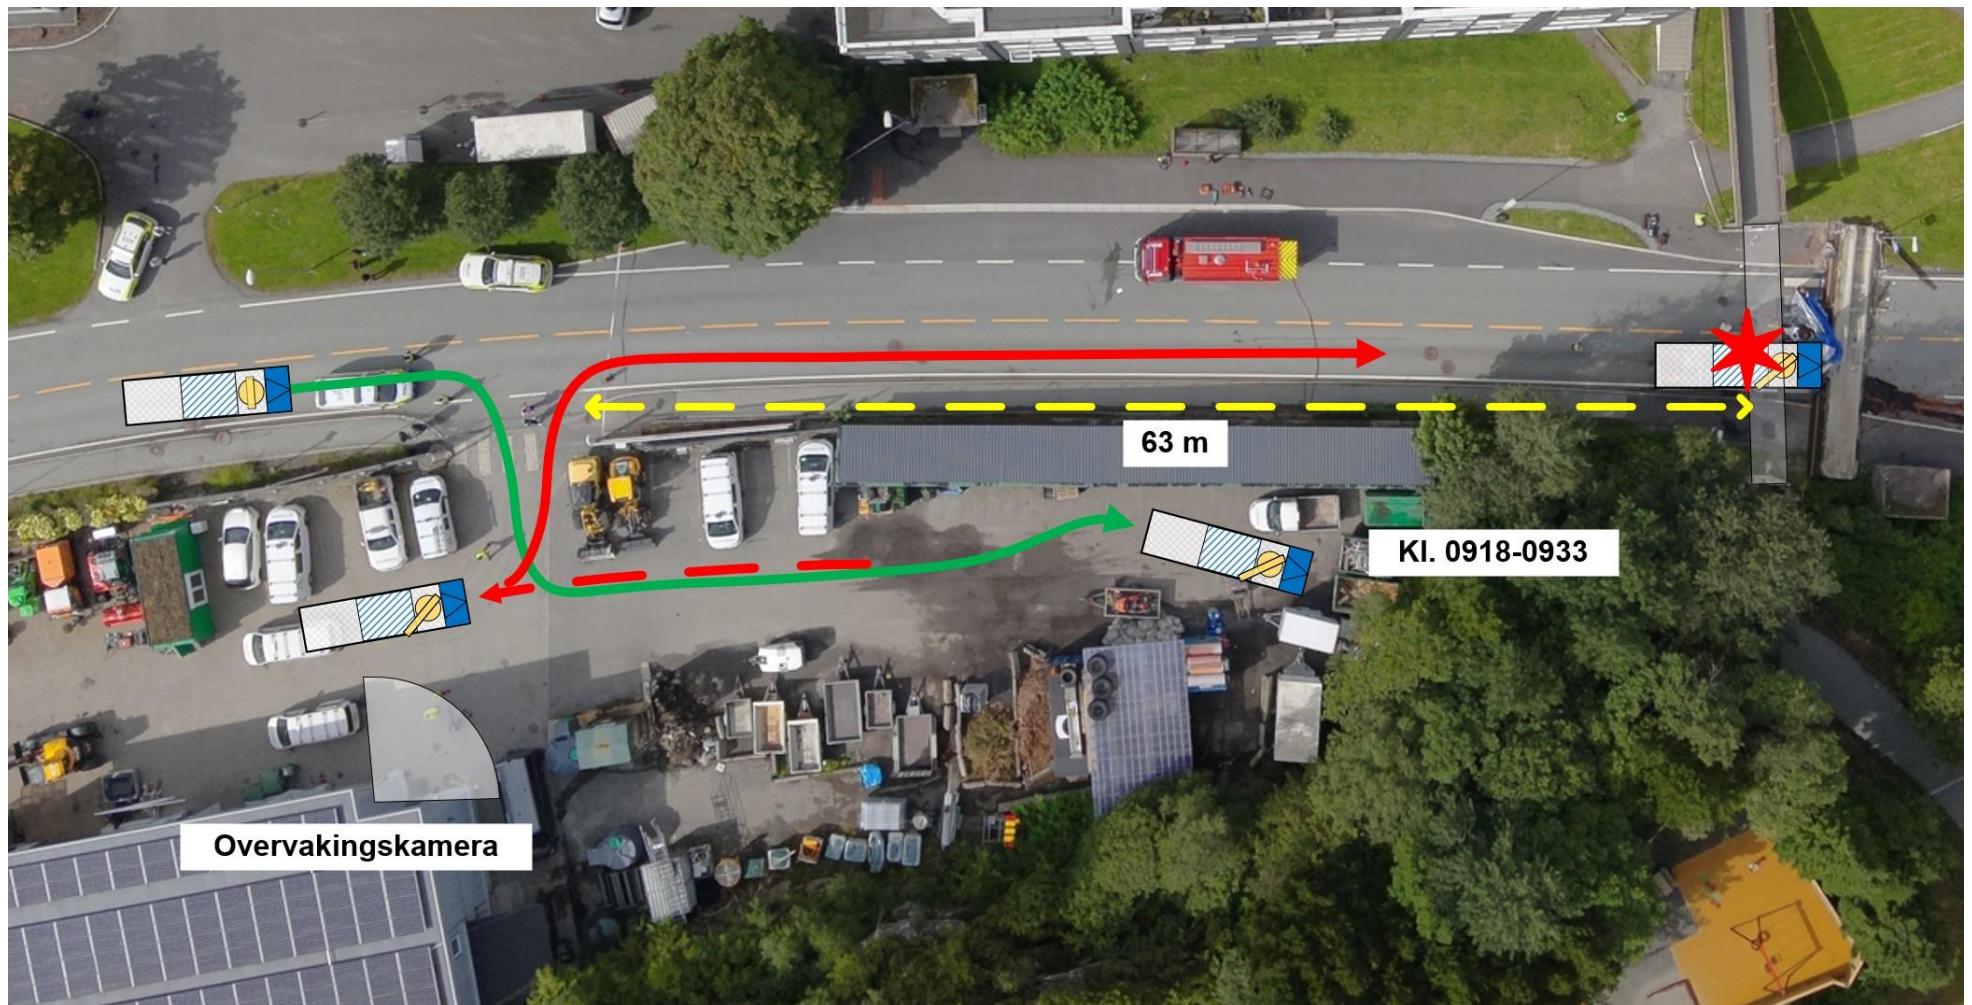
Figur 3: Lastebilen si ferd på området og vidare ut på fylkesveg 5210 i retning mot gangbrua. Den grøne pila viser køyretøyet sine rørsler fra det kom fram og bort til området før avleiring. Den raude pila viser køyretøyet sine rørsler inne på området før avreise og ut på fylkesveg 5210. Foto: Politiet. Illustrasjon: SHK

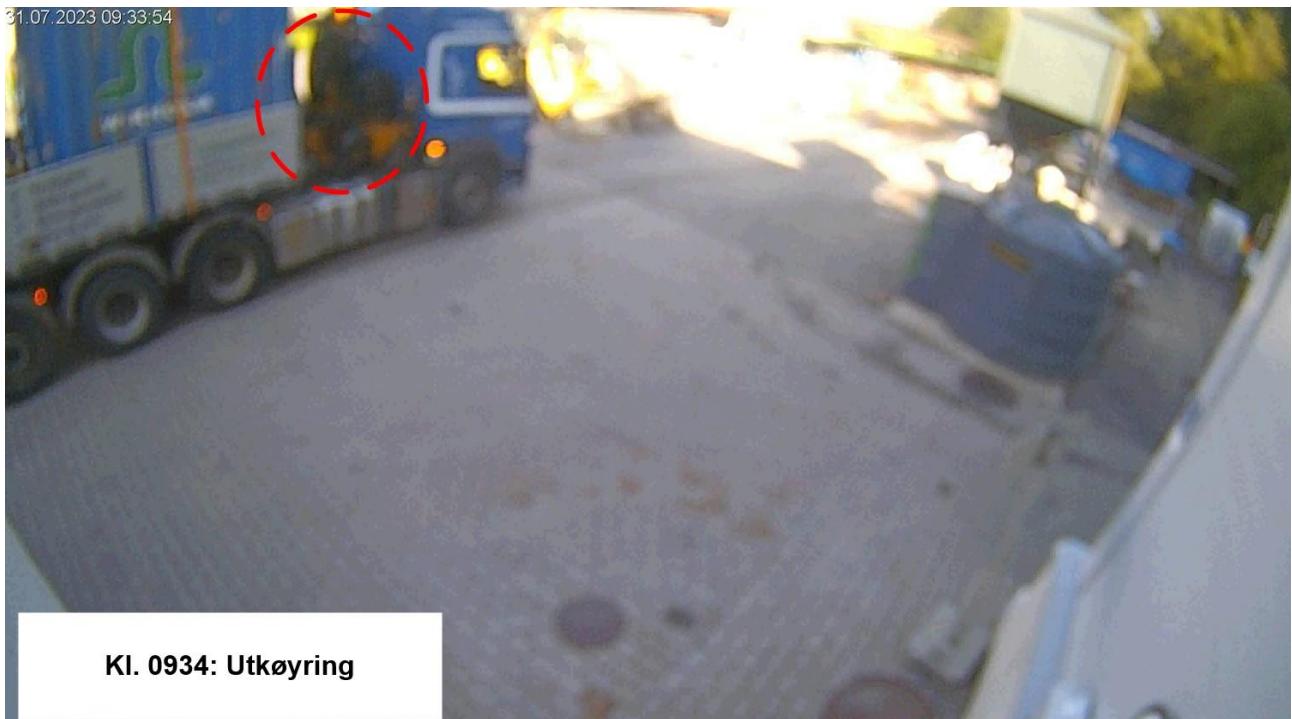
KI. 0934 observerte vitnet at lastebilen forlét området med kranarmen framleis heva. Vitnet sprang etter for å prøve å stanse lastebilføraren. Overvakingsvideoen frå området viser at støttebeina på lastebilen var inne, og at kranarmen ikkje var pakka saman (sjå figur 4). I tillegg blinka dei gule varsellysa på lastebilen<sup>4</sup> til alle sider.

Figur 4: Lastebilen på veg ut frå området kl. 09:33:54. Den rauda ringen markerer posisjonen til krana.  
Foto: Skjermbilete frå overvakingsvideo

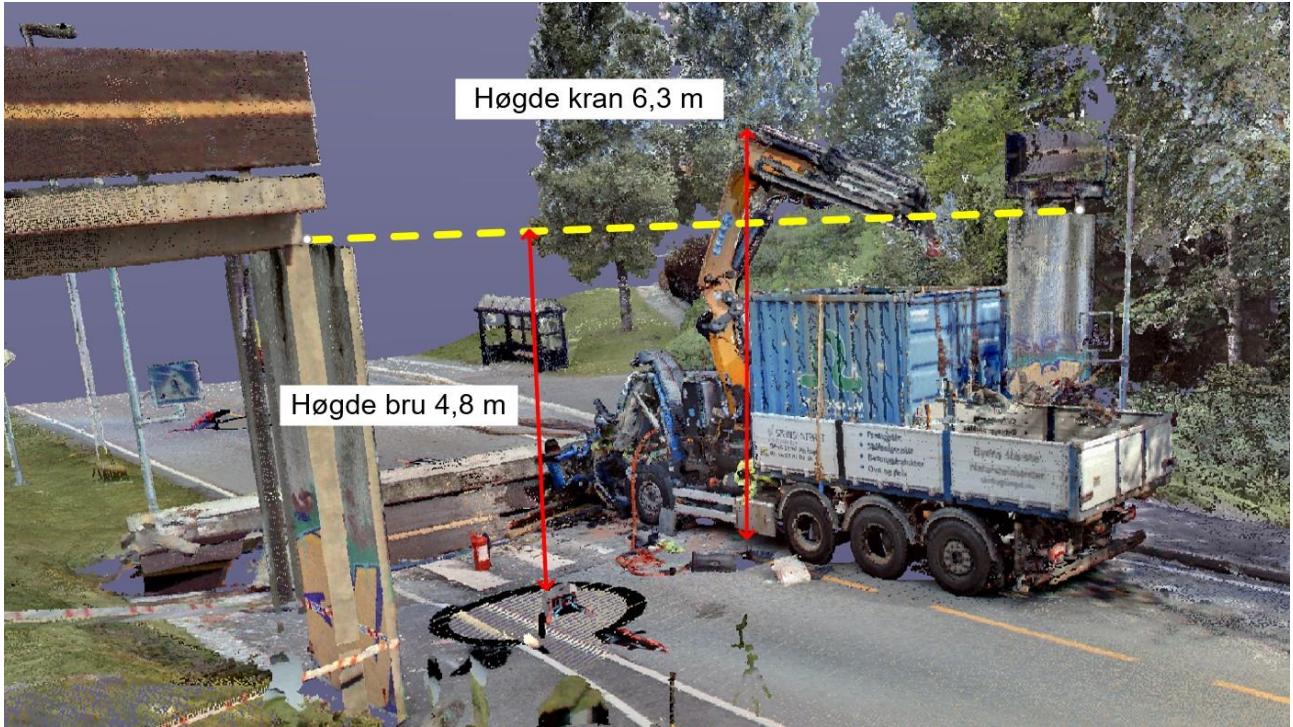
Lastebilen heldt fram med å køyre til høgre ut på fylkesveg 5210, og etter ca. 60 m og i ein fart på 21 km/t trefte kranarmen ei gangbru som kryssa fylkesvegen. Figur 5 illustrerer høgda på bruha og krana. Brua hadde ei frihøgd på 4,8 m, og høgda på kranarmen var 6,3 m.

Det tverrgåande bruelementet på 33 tonn fall ned og knuste førarhuset på lastebilen.

Figur 5: Høgda på bruva og krana. Foto: 3D-skann fra Statens vegvesen. Illustrasjon: SHK

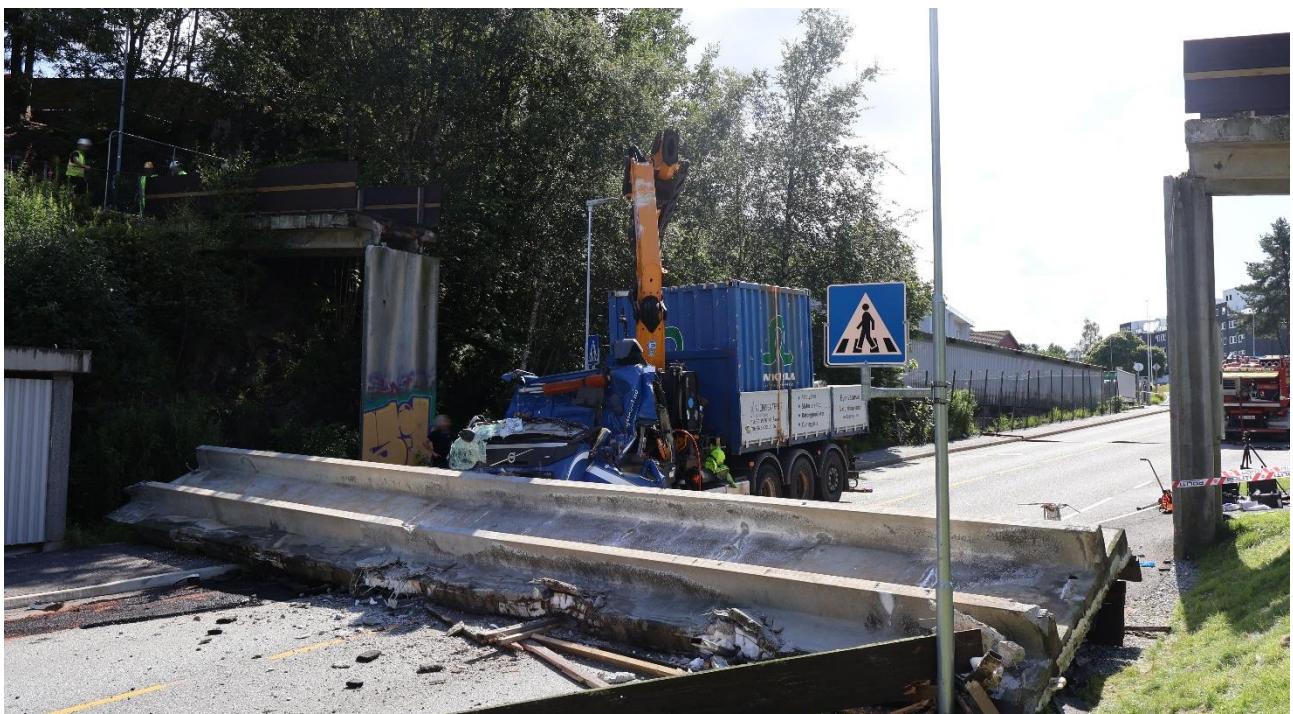
Det var ikkje overlevingsrom i førarhuset, då heile førarhuset kollapsa av det tunge bruelementet (sjå figur 6). Obduksjonsrapporten beskrev at føraren fekk skadar som truleg har vore momentant dødelege.

Figur 6: Det var ikkje overlevingsrom i førarhuset. Foto: Statens vegvesen

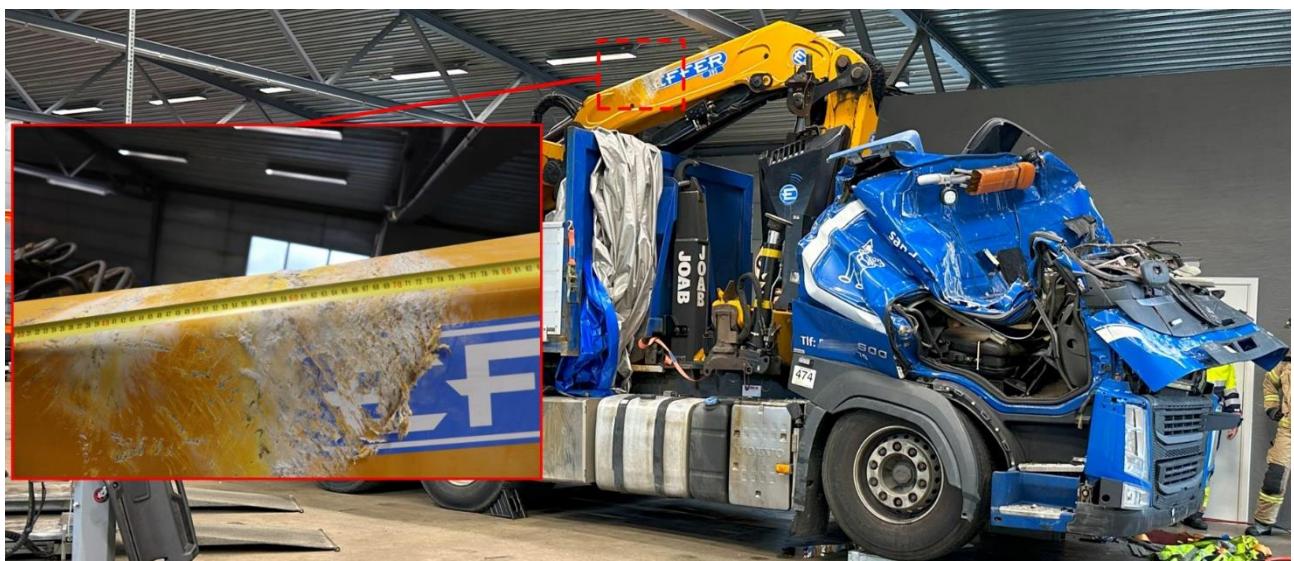
I samband med berginga av køyretøyet blei hovudarmen senka og vippe-/knekkarmen strekt ut, slik at krana kunne leggjast ned på lasteplanet.

Som følgje av dei omfattande skadane var det ikkje vore mogleg å starte motoren. Det var derfor ikkje mogleg å funksjonsteste krana og varslingssystemet på bilen.

Figur 7: Skadar på lastebilen og kranarmen etter ulykka og berginga. Foto og illustrasjon: SHK

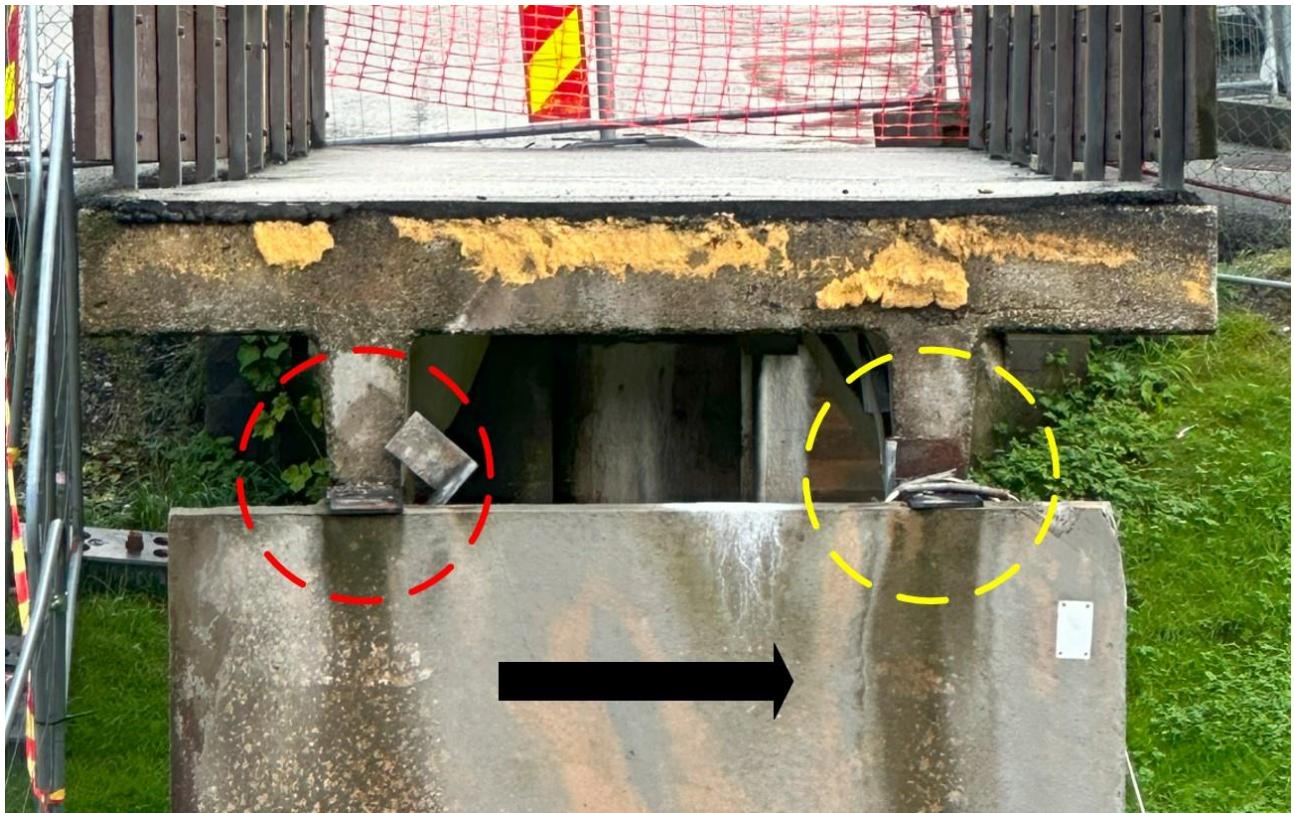
Det oppstod skadar på gangbrua både som følgje av påkøyringa og som følgje av at bruа blei skoven av opplegg i begge aksar og fall ned. Rekkverket på bruа blei knust då bruа hamna opp ned i vegbanen. Stålvinklane på pilarane, som skulle hindre sidevegs forskyving, blei deformerte (sjå figur 8 og figur 9).

Figur 8: Gjenstående konstruksjon mot vest med ei deformert sidestyring (raud sirkel) og ei sidestyring intakt (gul sirkel). Den svarte pila viser køyreretninga til lastebilen og retninga som bruа blei skoven av pilaren.  
Foto: SHK

Etter inspeksjon på oppdrag for Bergen kommune og Vestland fylkeskommune tilrådde Rambøll å fjerne dei konstruksjonselementa som stod att.

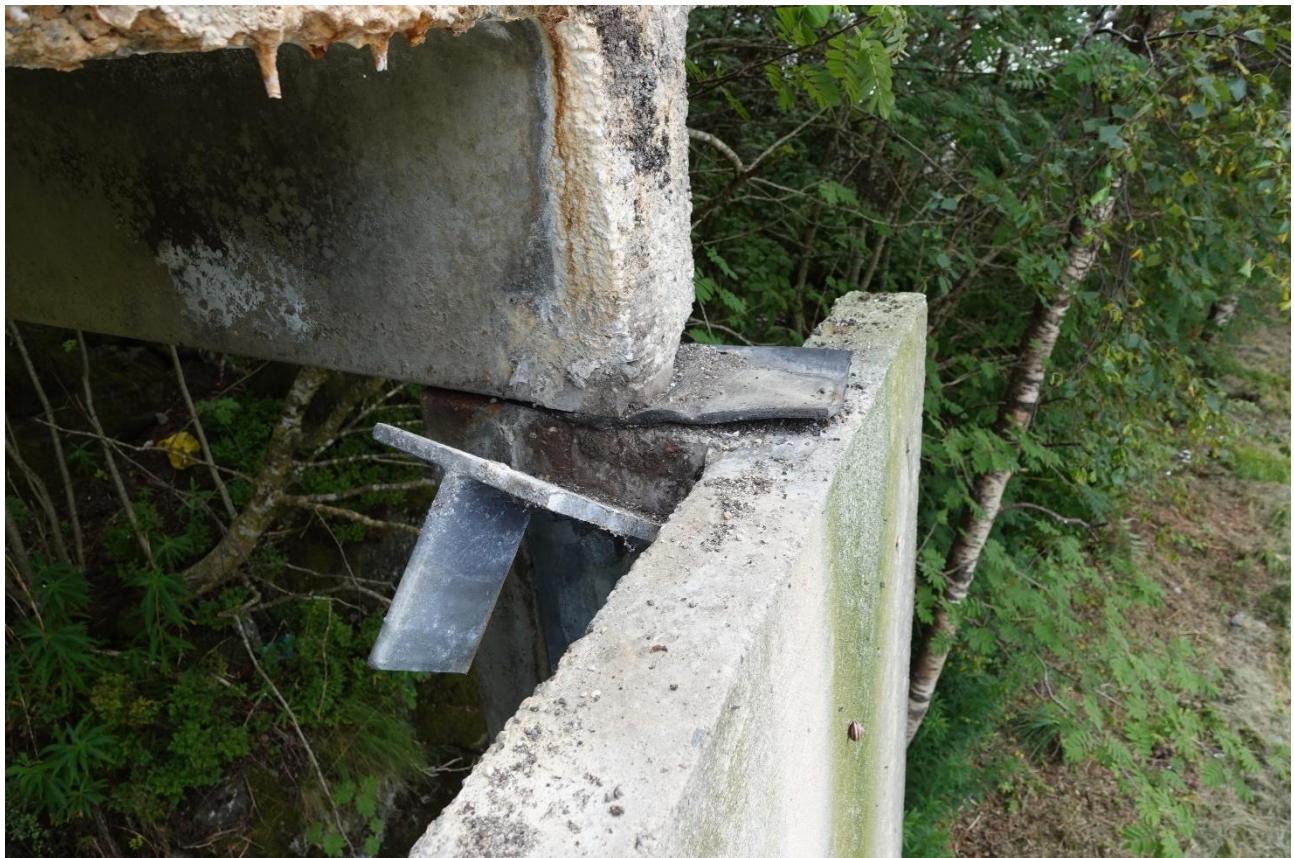
Figur 9: Del av gjenståande konstruksjon mot aust, der sidestyringa er deformert. Foto: Rambøll

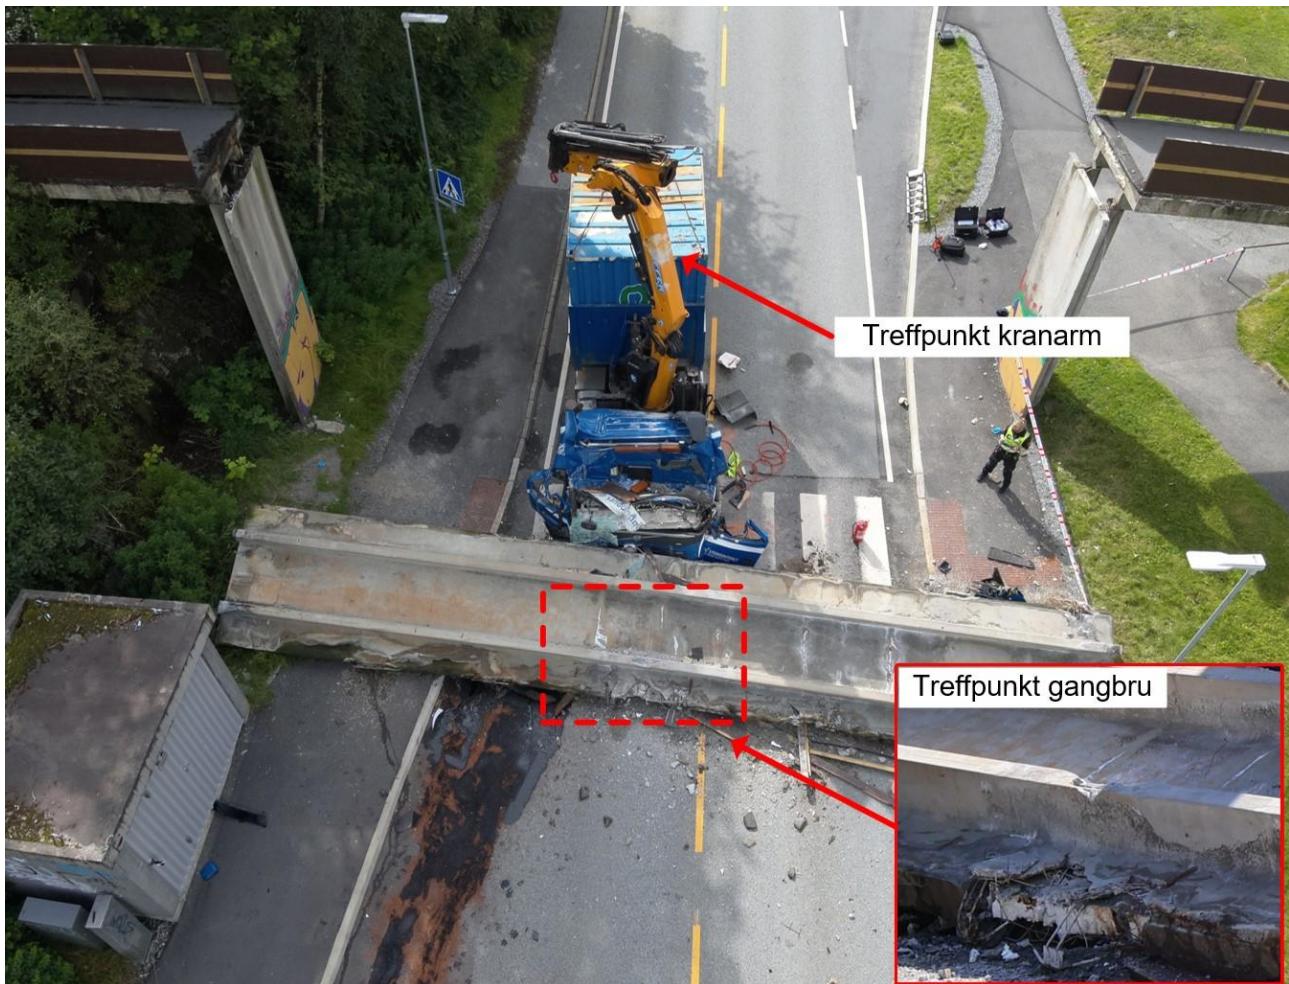
Figur 10 viser dronefoto teke av politiet etter ulykka og det etterfølgjande redningsarbeidet. På undersida av hovudspennet til brua var det skadar i betongen, som indikerte kvar lastebilkranen hadde treft. Spor på brua og krana indikerte at krana trefte bruelementet litt til venstre (i køyreretninga) for ei vertilkallinje gjennom rotasjonssentrumet til krana.

Figur 10: Ulykkesstaden. Brua hamna opp ned framfor lastebilen i vegbanen. På undersida av hovudspennet var det skadar i betongen, som indikerte kvar lastebilkranen hadde treft. Foto: Politiet. Illustrasjon: SHK

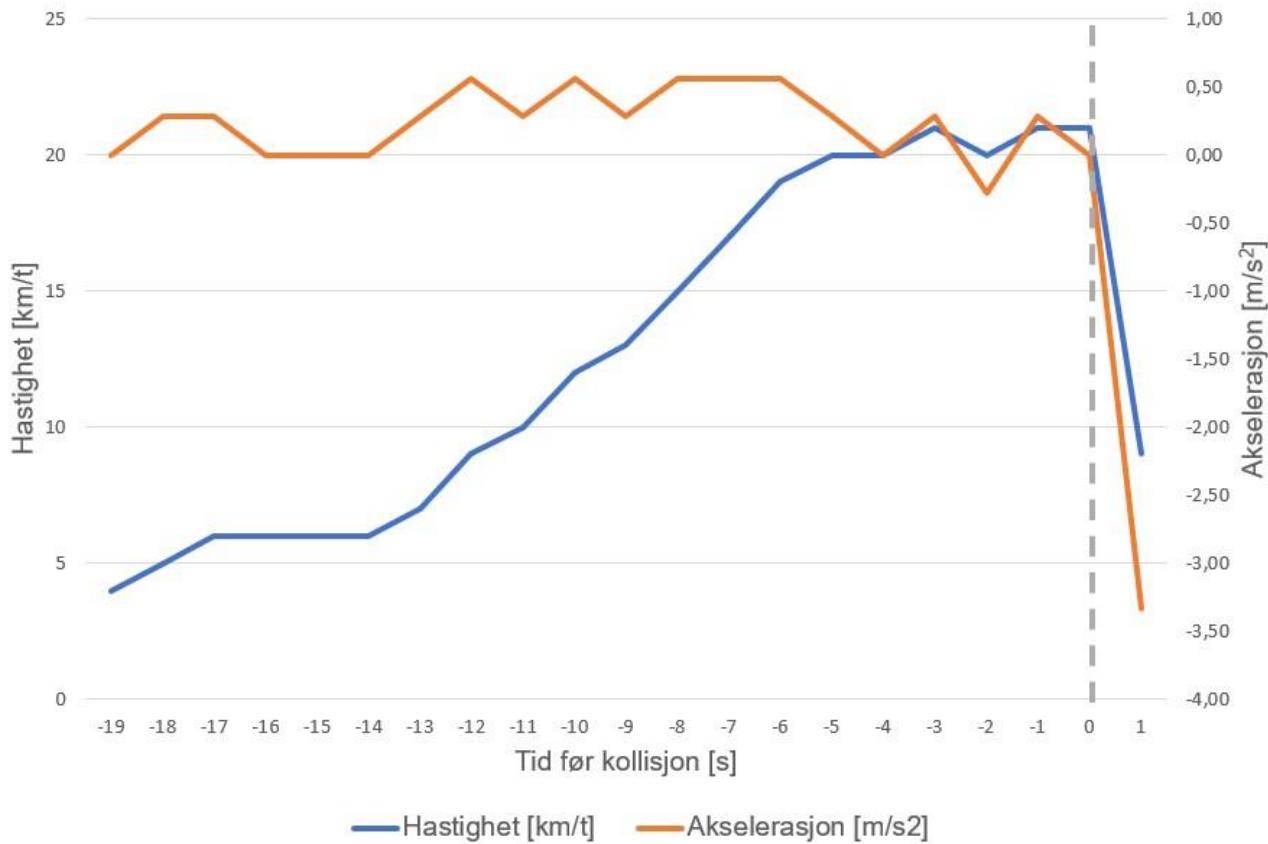
Det blei funne retardasjon som kan relaterast til samanstøyten. Kollisjonsfarten var ca. 21 km/t (kl. 09:34:37).

Figur 15: Fart og akselerasjon fra fartsskrivaren til lastebilen i sekunda før og etter kollisjonen.  
Illustrasjon: SHK.

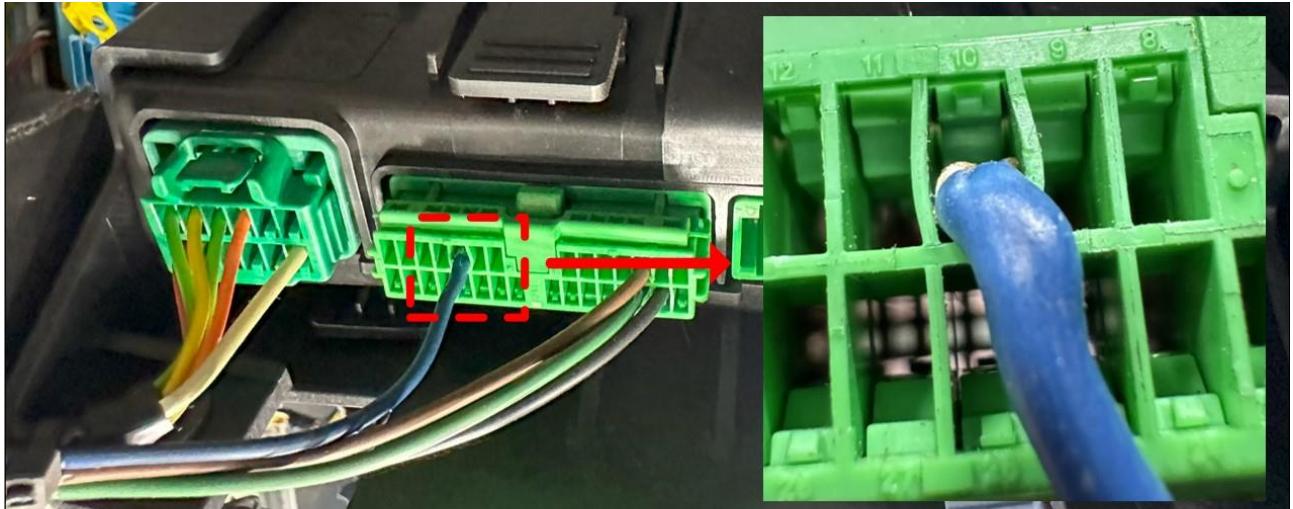
Figur 21 viser at krinsen for varsling av «støttebein ute» var tilkopla gjennom kontaktpinne nr. 10, og det etterfølgjande symbolet som blir vist i dashbordet. Det var ikkje kopla nokon leidning i kontaktpinne nr. 9, som er til varsling av kranhøgd. Figur 21 viser symbolet i dashbordet som kunne blitt vist dersom krinsen for varsling av kranhøgd hadde vore tilkopla.

Kontaktpinne nr. 10 **tilkopla**, aktiverer symbol i dashbord for varsling av støttebein ute

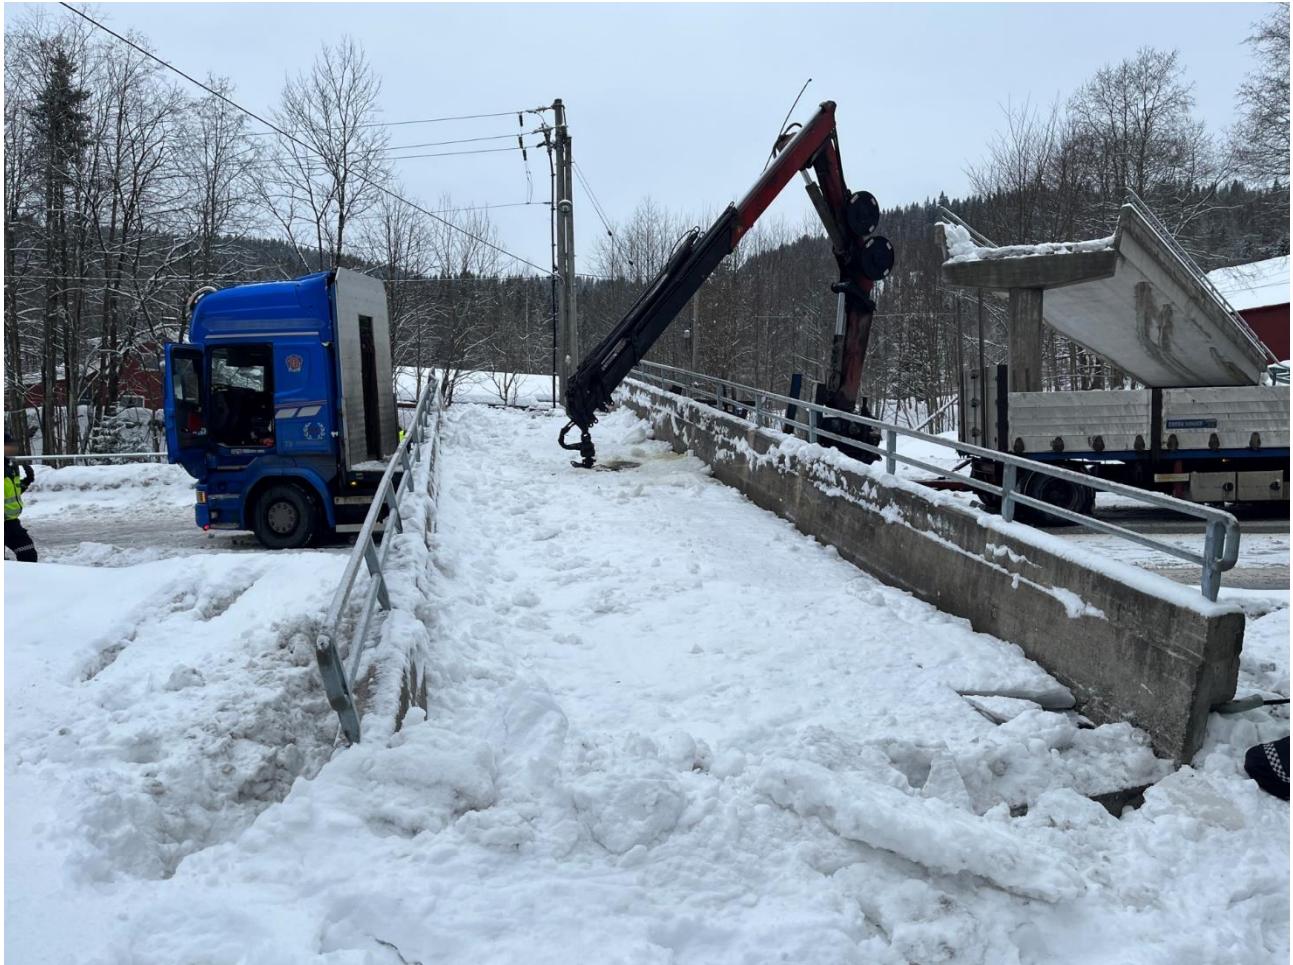
Hendinga involverte ein Scania lastebil registrert i 2015 med avtakbar bakmontert kran. Brua fall ned og blei liggjande delvis oppe på lasteplanet, sjå figur 22. Kranarmen var delvis oppe, og det høgaste punktet på krana blei målt til 5,42 m etter påkøyringa. Farten til kranbilen var i området 40–50 km/t då samanstøyten skjedde.

Figur 22: Bilete frå hendinga på E16, Sollihøgda, 3. februar 2023. Gangbrua kollapsa etter samanstøyten med kranarmen og landa ca. 40 cm frå førarhuset. Foto: Politiet

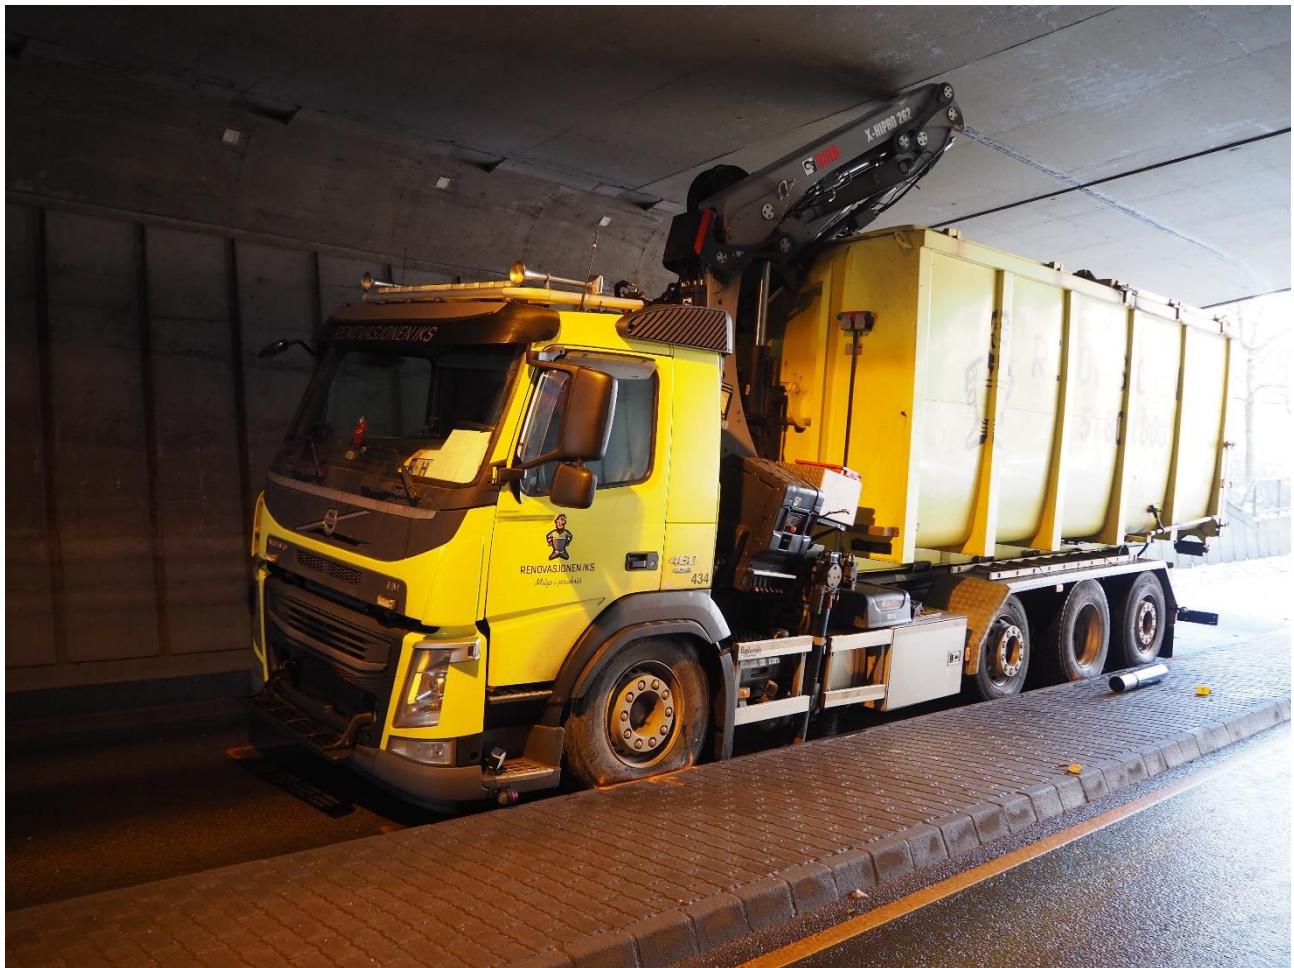
Ulykka involverte ein Volvo lastebil registrert i 2018 med krokløftarsystem og kran montert bak førarhuset av merket Hiab X-Hipro frå 2017. Krana var ikkje pakka i transportsikker posisjon då ho kolliderte med taket på kulverten (sjå figur 23). Kranpåbygget hadde vore underlagt sakkunnig kontroll i 2022.

Ein del frå lastebilkranen losna og trefte ein møtande personbil, og føraren av personbilen omkom av skadane.

Figur 23: Ulykkesstaden i Stavanger 9. mars 2023. Renovasjonsbilen stansa etter at krana trefte taket på kulverten. Foto: Statens vegvesen

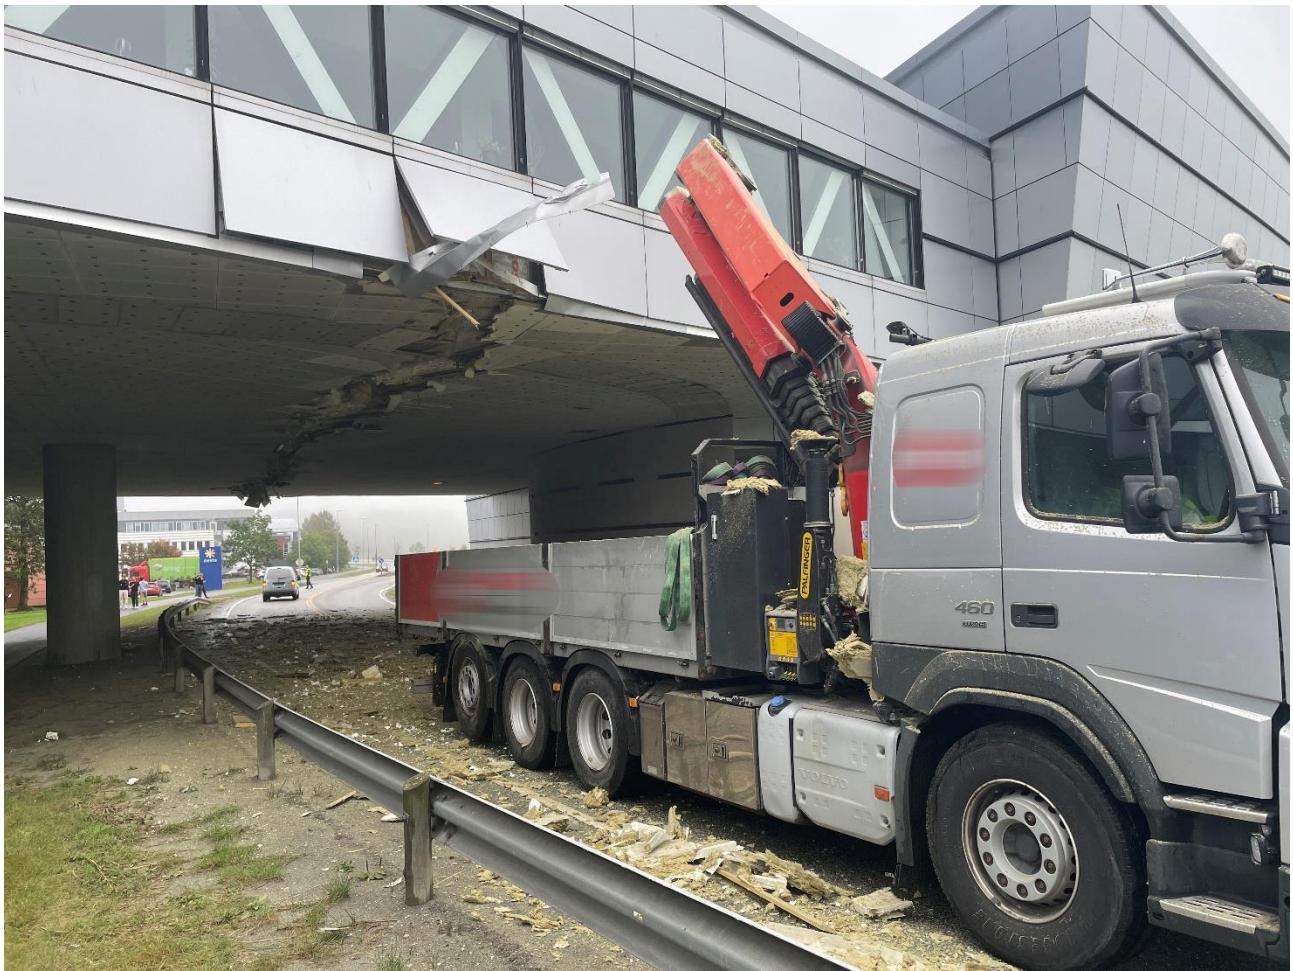
På riksveg 80, Olav V gate, i Bodø køyrd ein lastebil (2017-modell) med kranarmen heva og skadde delar av Norsk Luftfartsmuseum, som ligg over vegbanen (sjå figur 24). Krana, som var av merket Palfinger, reiv med seg takplater, isolasjon og trevirke. Ingen personar blei skadde i hendinga.

Figur 24:Bilete frå hendinga på rv. 80 i Bodø 21. august 2023, der ein lastebil med heva kranarm skadde delar av bygningsmassen til Norsk Luftfartsmuseum. Foto: Politiet
