# RAPPORT

VEI 2025/03

***Møteulykke mellom betongbil og varebil  
på fv. 40 i Nore og Uvdal kommune  
8. november 2024***

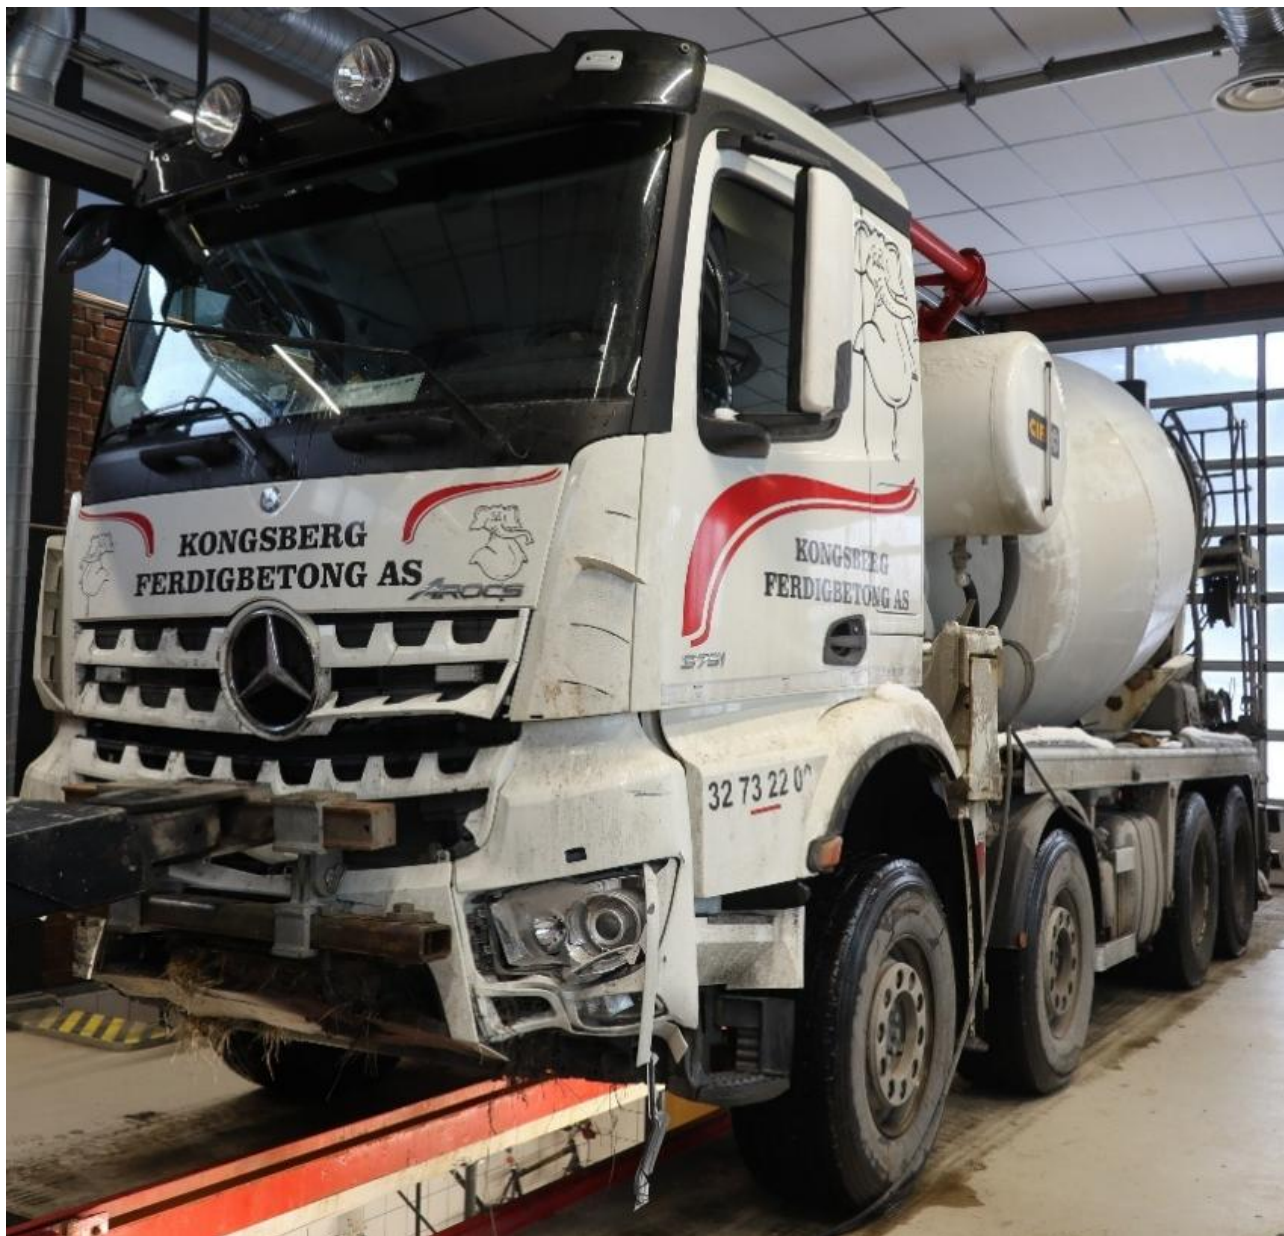
Betongbilen hadde skader på den nedre delen av fronten (se figur 3). Vinddekselet og en del av frontdekselet på venstre side, lokket til påfyllingen av motorolje, samt skiltplaten foran var avrevet. Lyktene på begge sider var knust. Det var jord og rester fra terrenget under fronten i hele kjøretøyets bredde.

Figur 3: Skader og rester fra terrenget i fronten på betongbilen. Foto: SHK

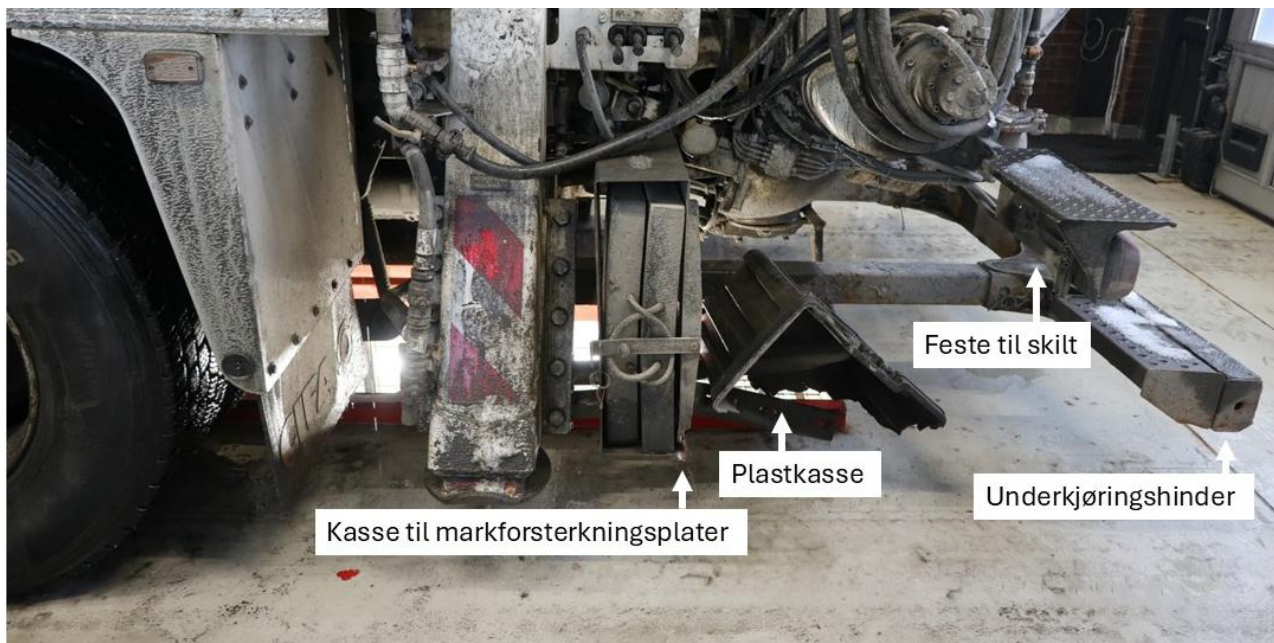
Betongbilen hadde skader bak bakerste aksel på venstre side (se figur 4). Kassen til markforsterkningsplatene, som var plassert bak på venstre side, hadde en skade nederst i hjørnet ca. 30 cm fra gulvet. Plastkassen som var montert bak kassen til markforsterkningsplatene var delvis avrevet. Skiltplaten under baklyset på venstre side, ca. 60 cm opp fra betonggulvet, var avrevet.

Underkjøringshinderet bak hadde en skade ca. 34 cm fra gulvet på venstre side. Underkjøringshinderet bak hadde også skråstilte skrapemerker på undersiden. Disse merkene befant seg både på det venstre festet til underkjøringshinderet og på høyre del av underkjøringshinderet.

Figur 4: Skader bak på venstre del av betongbilen. Foto og illustrasjon: SHK

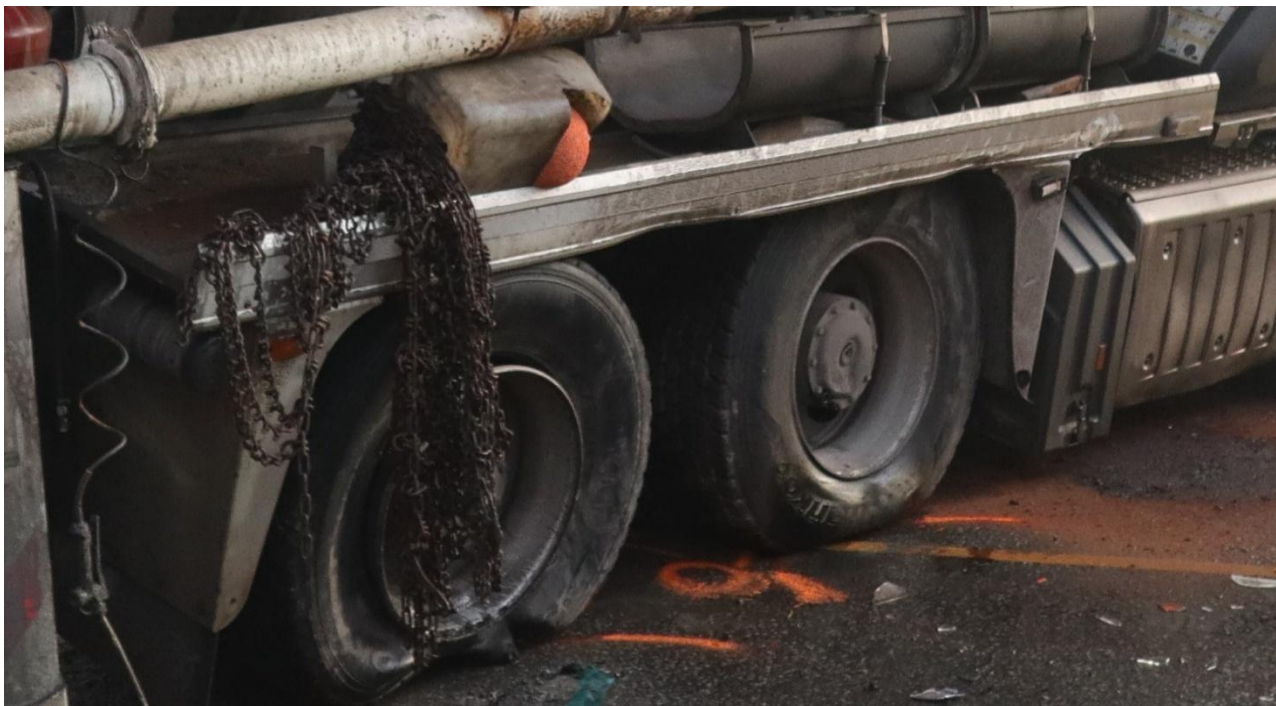
På betongbilens høyre side var det skader i listen langs planet i to områder (se figur 5). Begge disse områdene hadde rester av oransje lakk fra varebilen. Det var en ca. 45 cm lang skade mellom bakerste og nest bakerste aksel samt en ca. 90 cm lang skade foran nest bakerste aksel. Felgen på høyre side på bakerste aksel var skadet, og det ytterste tvillingdekket var punktert. Luftbelgen tilhørende luftfjæringen til nest bakerste aksel på høyre side var tom for luft.

Figur 5: Skader i listen langs planet på betongbilens høyre side. Felgen på bakerste aksel var skadet, og det ytterste tvillingdekket var punktert Foto: SHK

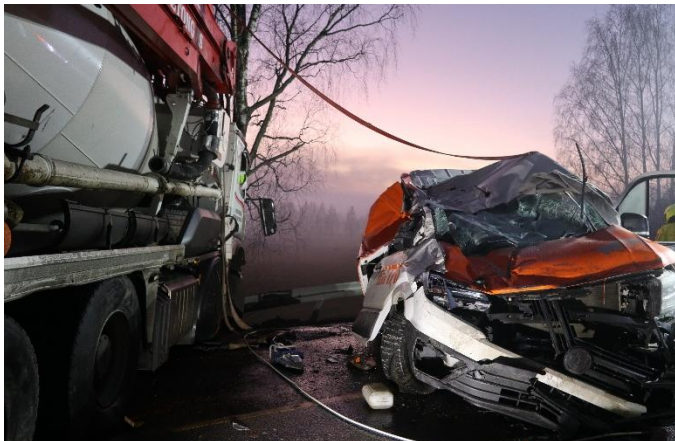
Varebilen fikk store skader på høyre del. Taket over passasjerplassen var presset ned. Taket over lasterommet var deformert og nedpresset på høyre side (se figur 6). Støtfangeren foran var presset inn til radiatoren. Radiatoren hadde mindre skader (se figur 7). Kompresjonssonen til høyre rammevange var presset inn ca. 5 cm og mot bilens senter.

Figur 6: Skader på varebilen. Foto: SHK

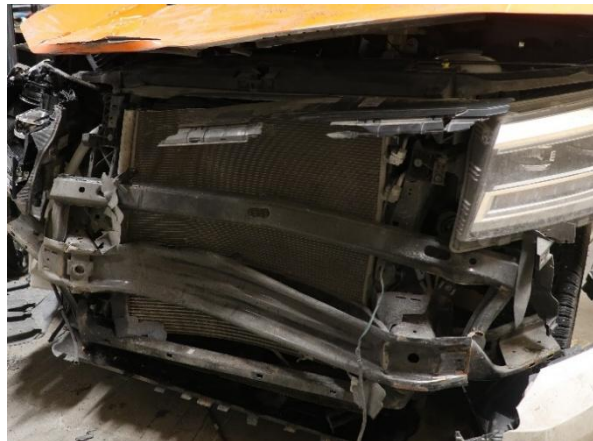
Figur 7: Innpress i støtfanger og høyre rammevange. Foto: SHK

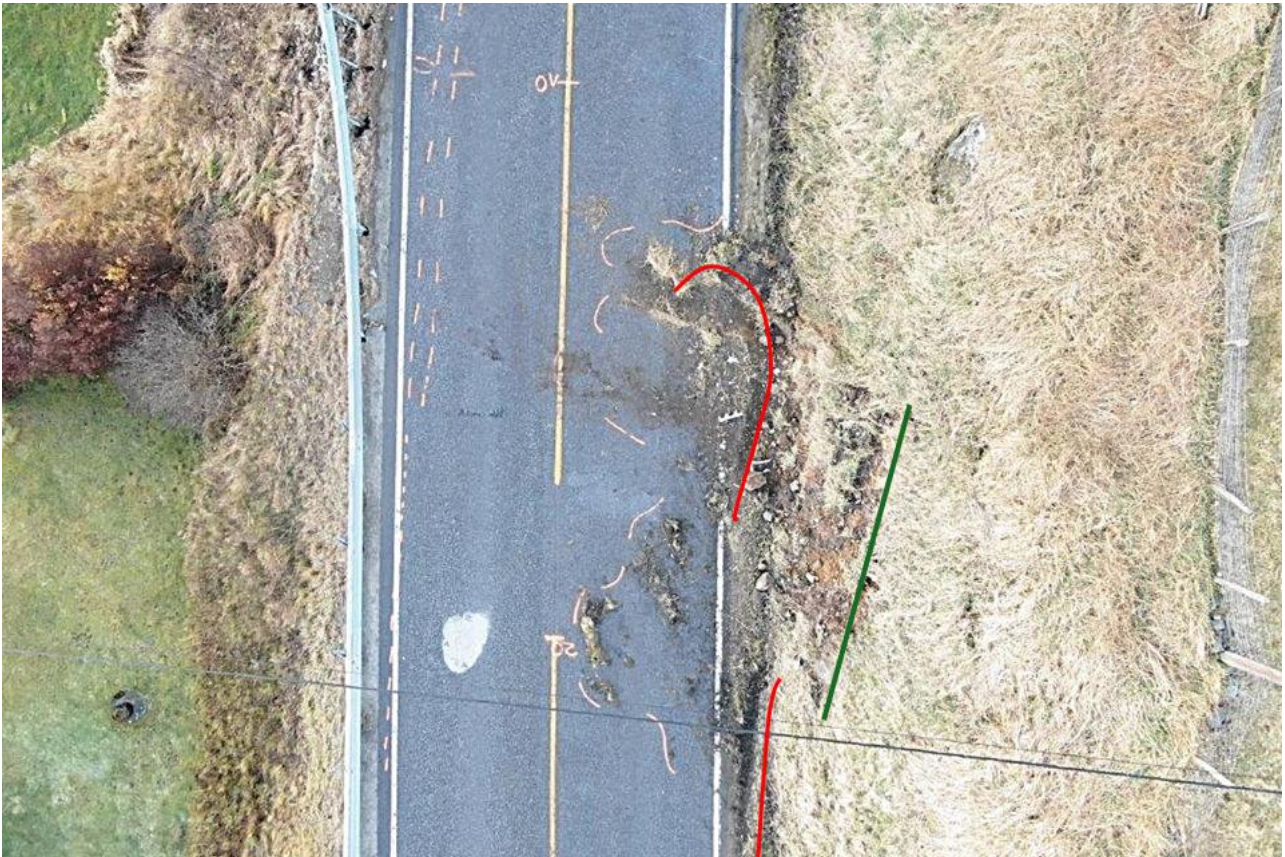
Figur 10: Spor i sideterrenget på høyre side av veibanen. De røde linjene viser spor etter hjul. Den grønne linjen viser spor høyere oppe i sideterrenget etter betongbilens front. Foto: Statens vegvesen. Illustrasjon: SHK

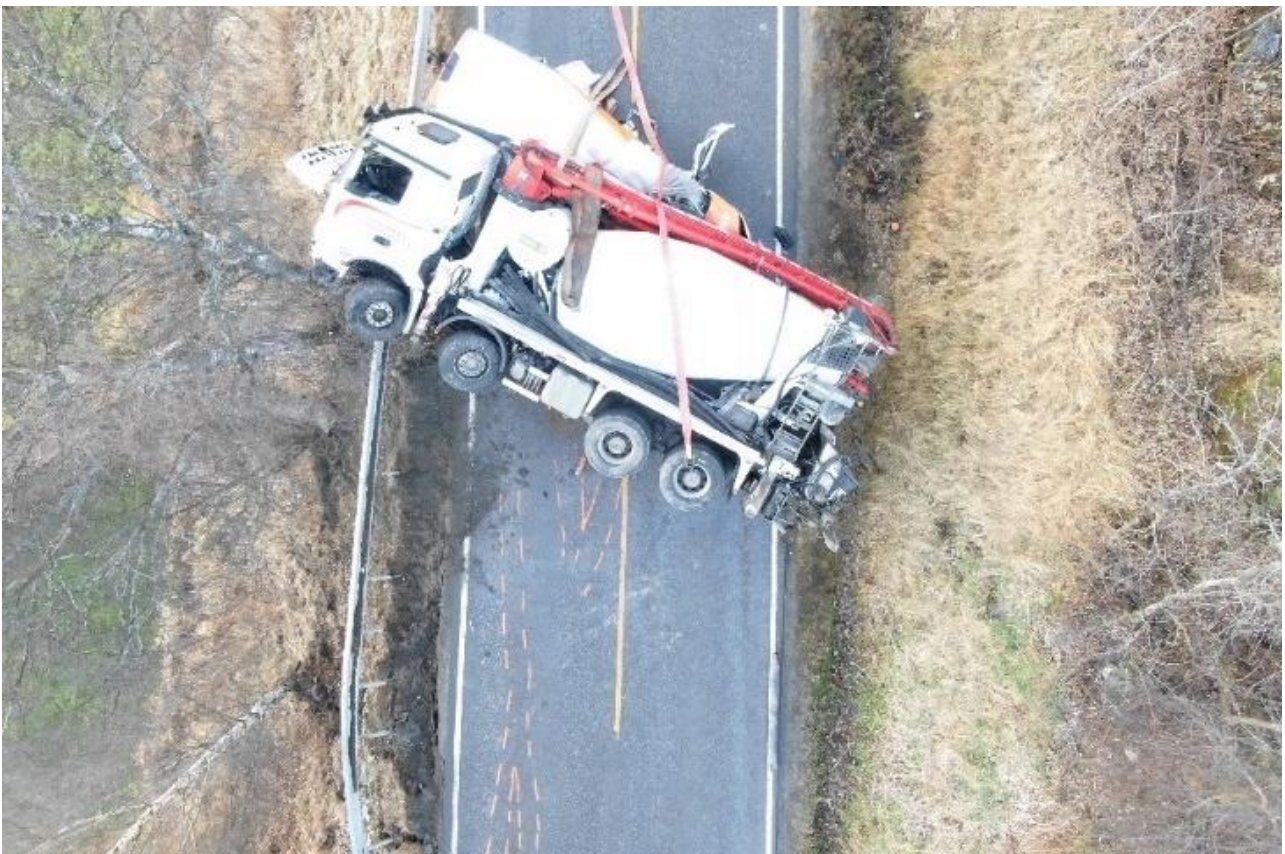
På venstre side av veibanen, sett i betongbilens kjøreretning, var det spor mellom rekkverket og veibanen. Sporet, som strakk seg ca. 10 meter og endte ved betongbilens sluttposisjon, bestod av oppgravet jord og grus etter betongbilens fremste aksel (se figur 11).

Figur 11: Kjøretøyenes sluttposisjoner. Spor i sideterrenget på venstre side av veibanen. Oransje merkespray viser skrapemerker i asfalten. Foto: Statens vegvesen

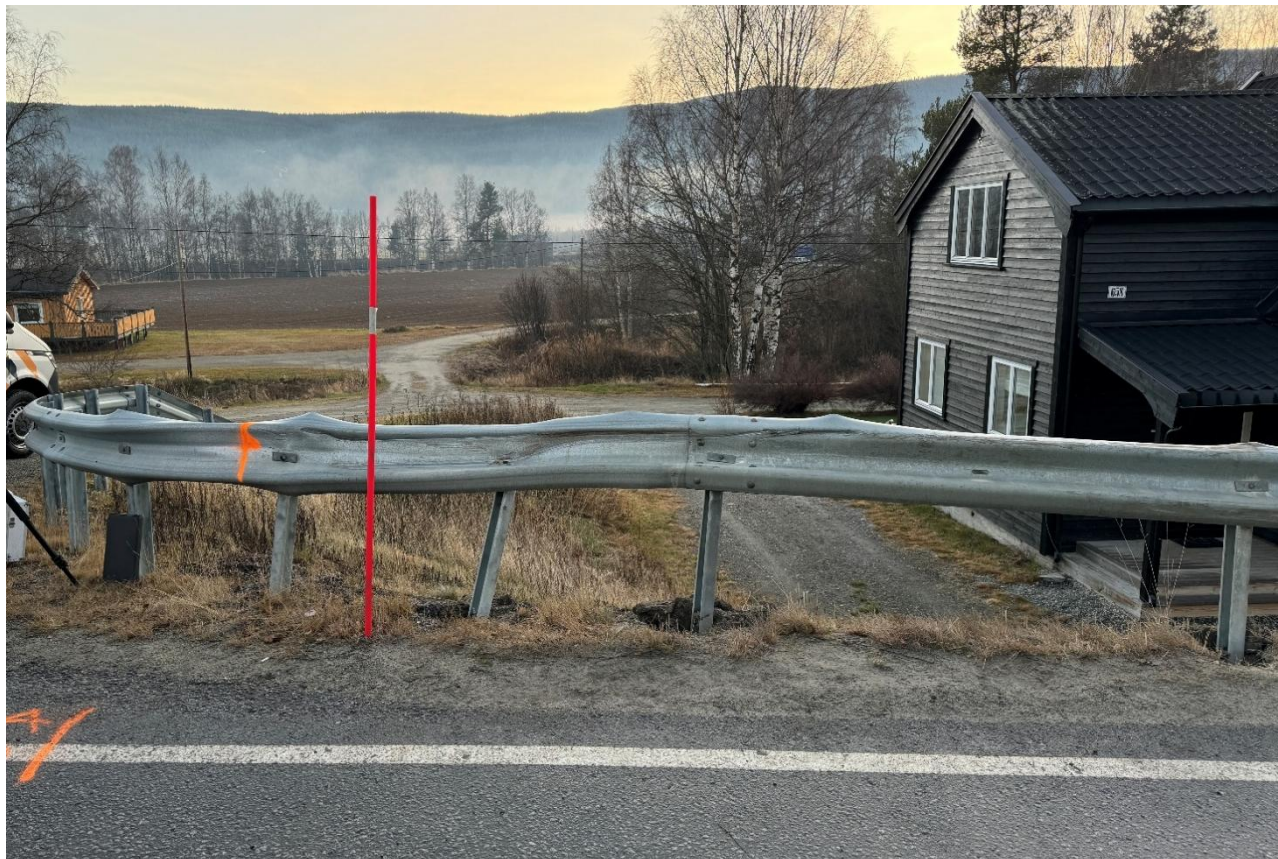
Rekkverket på venstre side av veien, sett i betongbilens kjøreretning, hadde flere skader. Disse skadene strakk seg over et område på ca. 45 m. Skadene startet med innpress på skinnen ved innkjøringen der rekkverket startet (se figur 12). Fire av rekkverksstolpene hadde forflyttet seg noe ut mot sideterrenget, men stod fortsatt fast i bakken. En av betongbilens skiltplater ble også funnet i dette området.

Figur 12: Skader på rekkverket ved en innkjøring. Foto: SHK

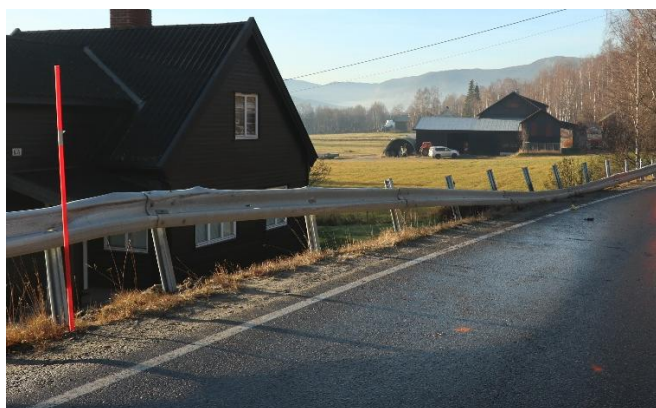
Videre langs rekkverket var det skrapemerker på rekkverkets skinne, samt at skinnen hadde løsnet fra ti av stolpene og lå langs bakken (se figur 13). Rekkverkets skinne var deretter festet til de neste 12 stolpene, frem til betongbilens sluttposisjon. Disse stolpene var presset ut mot sideterrenget, men stod fortsatt fast i bakken (se figur 14).

Figur 13: Nedrevet rekkverk. Foto: SHK

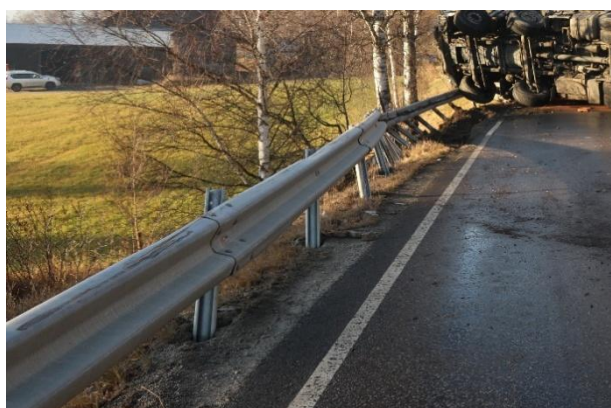
Figur 14: Utpresset rekkverk. Foto: SHK

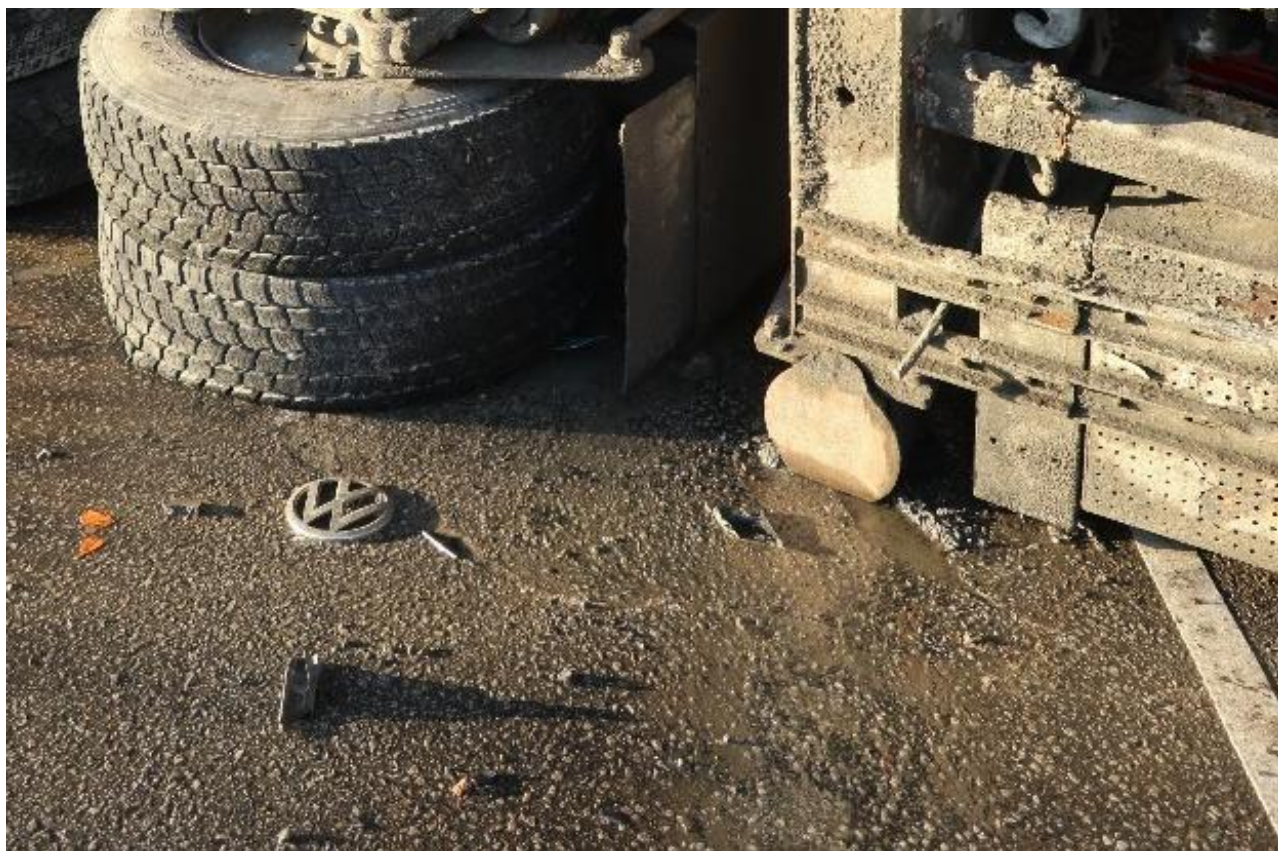
Varebilens frontemblem ble funnet bak bakerste aksling til betongbilen. I samme område var det spor i asfalten etter betongbilens bakre høyre støttelabb (se figur 15).

Figur 15: Varebilens frontemblem, og spor i asfalten etter betongbilens bakre høyre støttelabb. Foto: SHK

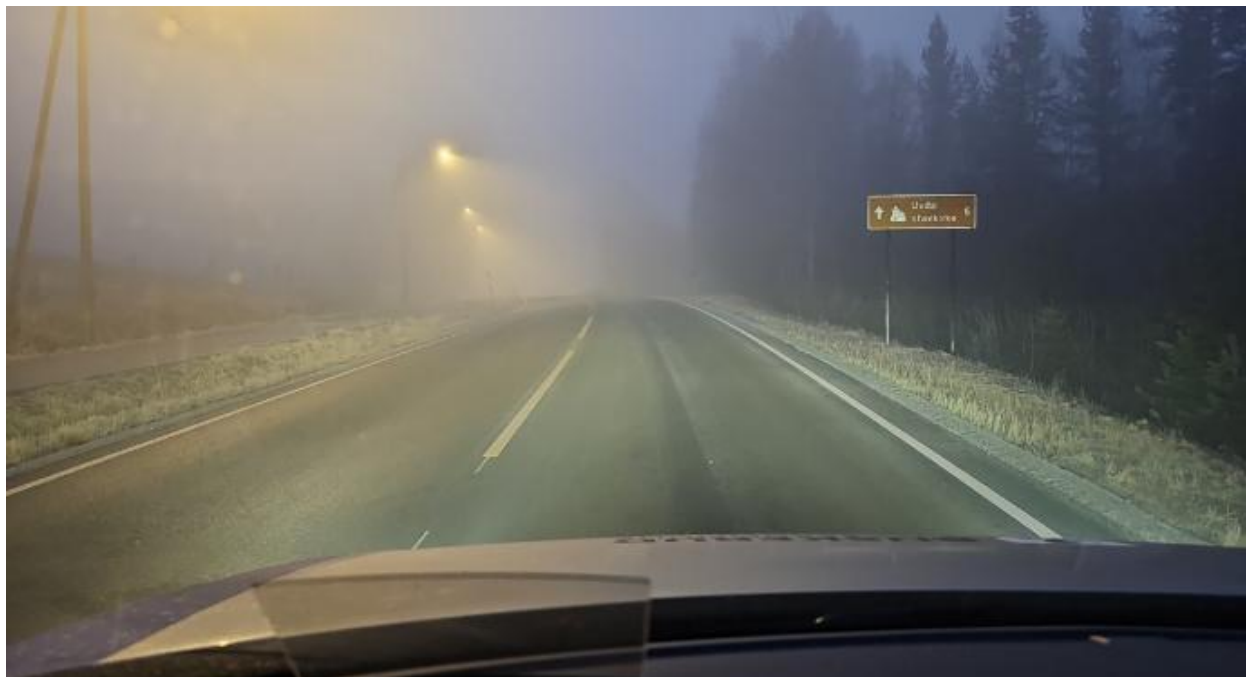
Kontrollingeniøren la inn ett avvik med foto i registreringssystemet «Sima 24» ca. kl. 0729 om at det var svært glatt på fv. 40 (se figur 27). Kontrollingeniøren varslet også skolebusstjenesten om føreforholdene.

Figur 27: Innrapportering i «Sima 24» 8. november 2024 kl. 0729, som viser vær- og føreforholdene på fv. 40, ca. 5 km nord for ulykkesstedet. Foto: Buskerud fylkeskommune
