VEI Rapport: 2007/03

**RAPPORT OM MØTEULYKKE MELLOM HJULLASTER OG PERSONBIL  
PÅ E 39 VED GJEDREM I BJERKREIM KOMMUNE, 24. NOVEMBER 2005.****ENGLISH SUMMARY INCLUDED**Avgitt  
Juni 2007Statens Havarikommisjon for Transport  
Postboks 213  
2001 Lillestrøm  
Telefon: 63 89 63 00  
Faks: 63 89 63 01  
<http://www.aibn.no>  
E-post: [post@aibn.no](mailto:post@aibn.no)

## RAPPORT OM VEITRAFIKKULYKKE

Dato og tidspunkt: Torsdag 24. november 2005 kl. 0913  
Ulykkessted: Gjedrem, Bjerkreim kommune i Rogaland  
Vegnr, hovedparsell (hp), km: E 39, hp 04, km 11,29  
Ulykkestype: Møteulykke  
Kjøretøy type og kombinasjon: Motorredskap/Hjullaster Personbil  
Type transport: Forflytning på offentlig vei Privat transport av personer

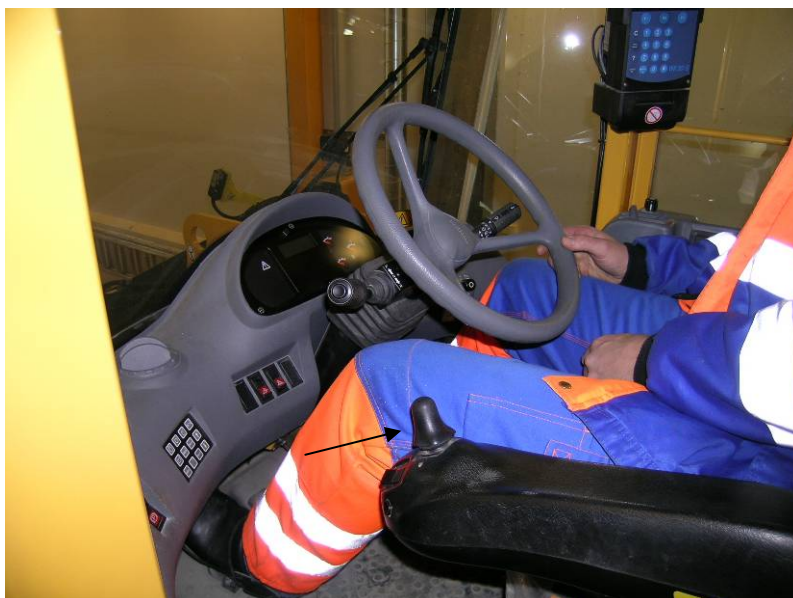
Føreren har videre forklart at han under kjøringen støttet venstre arm på armlenet hvor også CDC-styrespak er montert. Han mente samtidig at venstre underarm på dette tidspunktet må ha ligget inntil styrespaken som er montert foran på armlenet, men på grunn av en tykk jakke følte han ikke noen berøring med denne.

Figur 1: Bilde av førermiljø med pil som viser "spak" som betjener CDC-styringen.

Fører har videre fortalt at han rett før ulykken skjedde hadde beveget venstre arm mot venstre fot. Han opplevde da at hjullasteren svingte brått og ukontrollert til venstre. Han forsto ikke hva som skjedde, og sa at han umiddelbart prøvde å styre mot høyre med rattet uten at dette hadde noen effekt. Videre har han beskrevet at han så en bil komme mot han i motsatt kjøretning, og opplevde at hjullasteren hadde kurs rett mot denne uten at han klarte å kontrollere situasjonen og unngå en kollisjon.

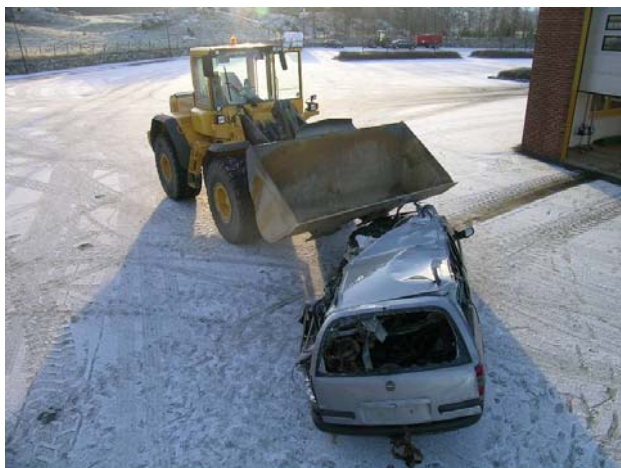
Skadene på bilen og merker på lasteskuffen viste at bilen ble truffet av hjullasterens lasteskuffe ca. 45 grader på skrå i lengderetningen. Det har ikke vært mulig å beskrive kjøretøyenes posisjoner helt nøyaktig i forhold til veien, men kjøretøyenes vinkel innbyrdes i kollisjonsøyeblikket er i rekonstruksjon godt dokumentert ut fra avsatte merker og skader på kjøretøyene (se figur 3).

Figur 3: Bilde fra en rekonstruksjon av kjøretøyenes innbyrdes posisjoner i kollisjonsøyeblikket.

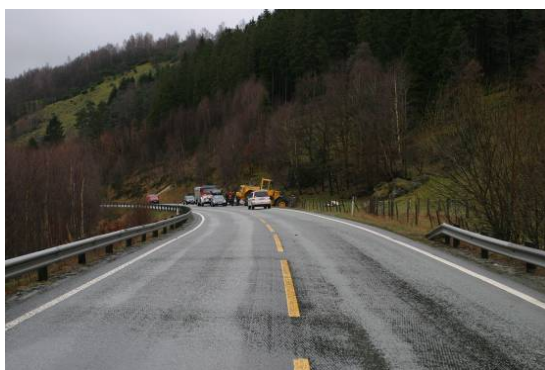
Lasteskuffa på hjullasteren var tiltet bakover, og var stilt i en høyde som gjorde at den traff personbilen like under framkanten på personbilens panser slik at bilen kom delvis inn under skuffa i kollisjonen. Bilen hadde likevel noe resthastighet etter støtet. Avsatte spor og dokumentasjon av sluttposisjoner viser at den roterte 180 grader etter støtet og havnet ca. 18 m fra hjullasterens sluttposisjon. Hjullasteren stoppet utenfor veien på sin venstre side, og ble stående ca. 90 grader på veien, med bakre del litt ute i sørgående kjørefelt (se figur 4 og 5).

Figur 4: Bilde av ulykkessted sett i personbilens kjøreretning. (foto: Politiet)

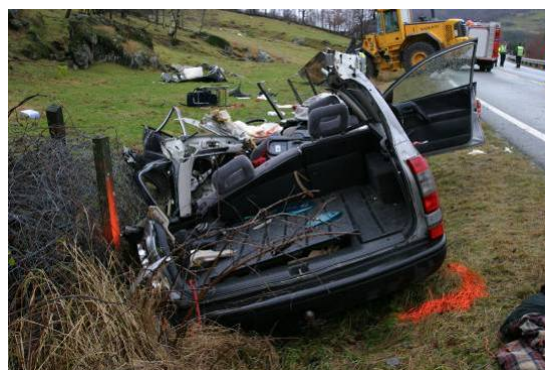
Figur 5: Bilde av kjøretøyenes sluttposisjoner. (foto: Politiet)

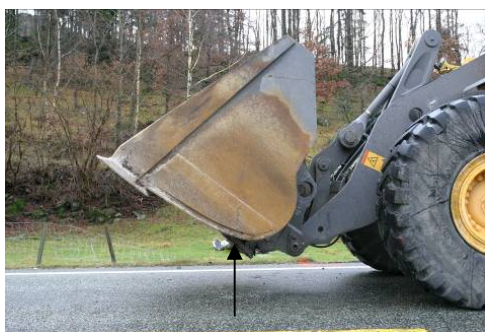
Lasteskuffen var i en slik posisjon at den traff personbilen øverst i fronten like under panseret med undersiden av skuffen. Skuffen var relativt lavt stilt, og Politiet målte skuffe-høyden til å være 0,56 m over bakken. Skuffen var maksimalt tiltet bakover. I Norge er det ingen offentlige forskrifter som regulerer stilling og høyde på denne ved kjøring på offentlig vei. Volvos instruksjonsbok spesifiserer imidlertid at lasteskuffen skal settes til høyde 30-40 cm over bakken og være tiltet helt tilbake ved kjøring på offentlig vei.

Figur 7: Bildet viser høyde på lasteskuffen målt til 0,56 m til nedre skuffekant. (foto: Politiet)

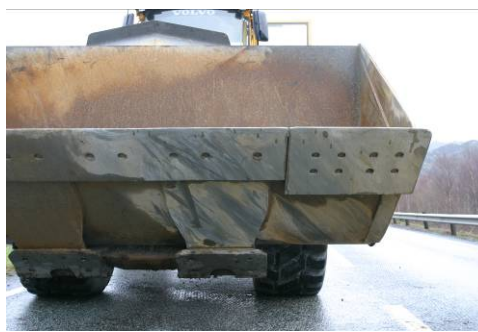
Hjullasteren fikk ingen deformasjonsskader i sammenstøtet, og kun noen striper på undersiden av lasteskuffen var synlige bevis på at den har vært involvert i kollisjonen (se figur 8).

Figur 8: Viser avsatte spor på undersiden av lasteskuffen. (foto: Politiet)

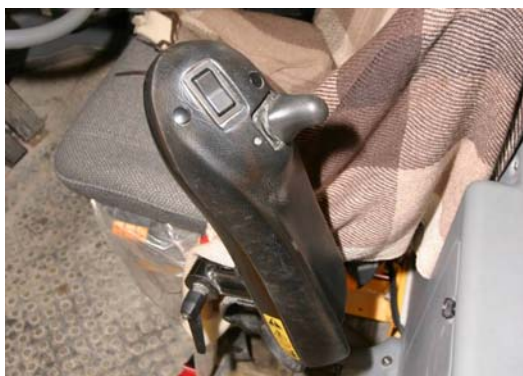
Armlenet inneholder kun elektriske ledninger, og bevegelse på spaken sender elektriske impulser til det samme hydrauliske styresystemet som rattstyringen betjener. Dette skjer imidlertid via en manøverventil som omgjør de elektriske signalene til hydraulisk styretrykk. Deretter går olje under trykk til de samme styresylindere som rattstyringen betjener. Ettersom betjeningen av spakstyringen er elektrisk overført, har fører ingen føling med størrelsen på de kreftene som virker på styresystemet utover fjærmotstanden i styrespaken.

Figur 14: Viser armlene med styrespak og aktiveringsknapper. På utsiden av armlenet vises faresymbol som gult merke.

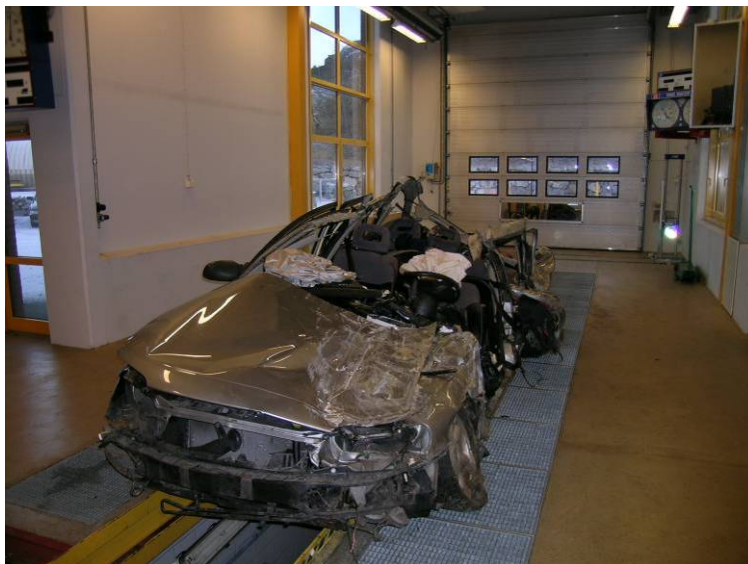
Personbilen ble sterkt deformert, og hele taket med stolper og glass ble revet løs fra resten av karosseriet. Det oppsto også karosseriskader på panser og front. Kupeen ble deformert i seter, ratt og annet inventar. Understell og hjul var også skadet etter sammenstøtet, men dette var beskjedne skader i forhold til de øvrige deformasjonene.

Figur 15: Bilde av den skadde personbilen.

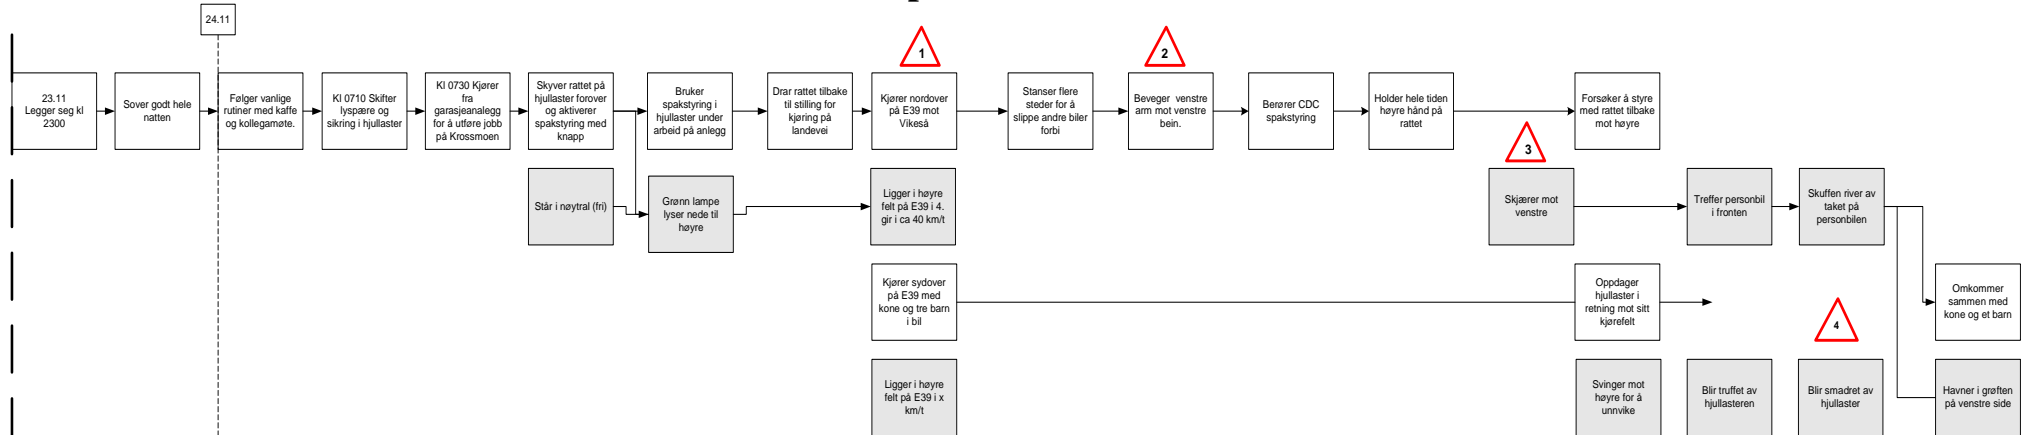
**Sikkerhetsproblemer under kjøring**

1. Fører kjører med CDC styring aktivert på vei
2. CDC styrespak er plassert slik at fører kommer utilsiktet i berøring med denne.
3. Hjullasterens CDC styring overstyrer rattstyringen ved berøring
4. Hjullasteren knuser personbilens karosseri.

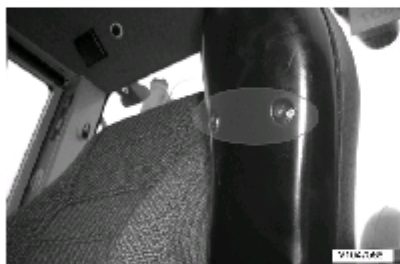
Fig.1 Styrspak utan skyddsbygel  
Cirkeln indikerar skruvarna som håller ihop armstödet.

Montera skyddsbygel och dekal enligt arbetsinstruktion.

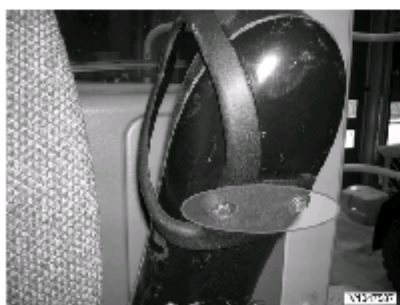
Fig.2 Styrspak med skyddsbygel  
Cirkeln indikerar skruvarna som håller ihop armstödet.

Aktivera parameter AMU speed limit CDC 30 km/h till på/ön på samtliga lastare av E modell.
