RAPPORT

JB 2008/09

RAPPORT OM PROBLEMER MED HJULLAGER PÅ FLYTOG I TIDSROMMET 2005-2006

RAPPORT OM LAGERHAVARIER

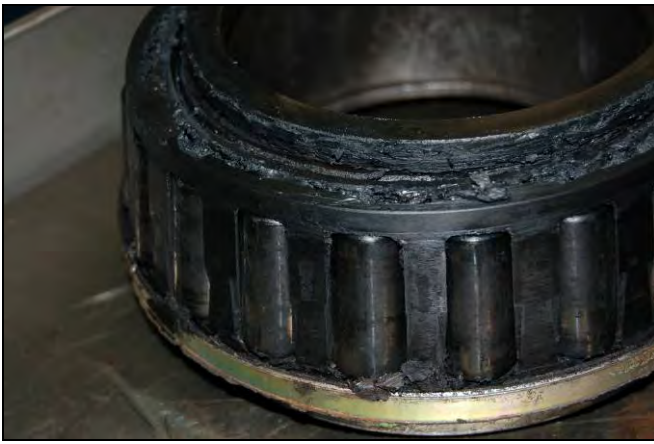
Figur 5: Bilde av rullelager før rengjøring.

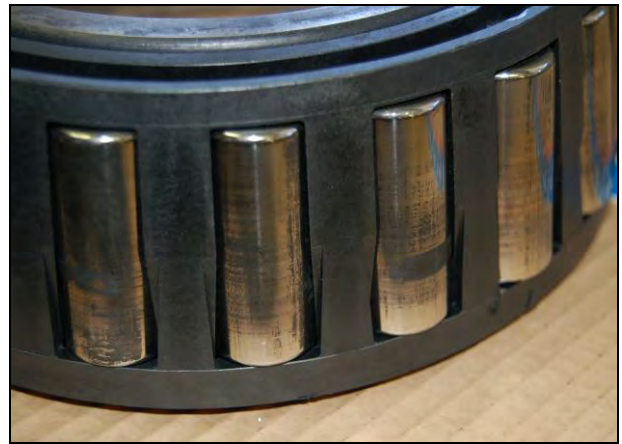
Figur 6: Viser defekt rullelager etter at rengjøring er foretatt.

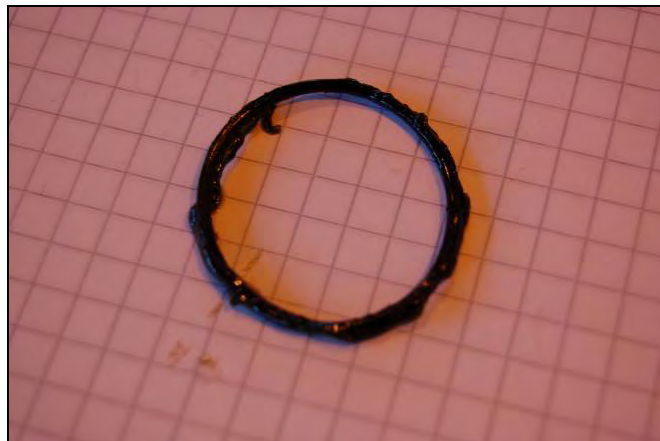
Figur 13: Viser bilde av skadet O-ring

I tidsrommet 2002 til 2003 ble boggiene på Type 71 byttet til en ny type. Ved dette byttet ble jordingsbørstene flyttet over fra den gamle boggien til den nye. Den 20/8-2003 skjedde et nestenhavari på togsett 71-10 på grunn av feilmontert kontaktskive. Etter dette ble kontaktskiver byttet til en ny type med sentrering. (Pos 1 i figur 4) I 2005 ble tetning på hulaksel sterkt forbedret. Her hadde det sittet 2 stk. O-ringer som ikke ga brukbar tetning på grunn av feil pasning og skader, se figur 11.

Hull i aksel har blitt tettet bedre fra 2005. Tidligere var tetningen svært mangelfull på grunn av dårlig pasning på o-ringer. Nye o-ringer med bedre tetning forhindrer at Dinitrol rusthindrende olje kommer ut av aksel.

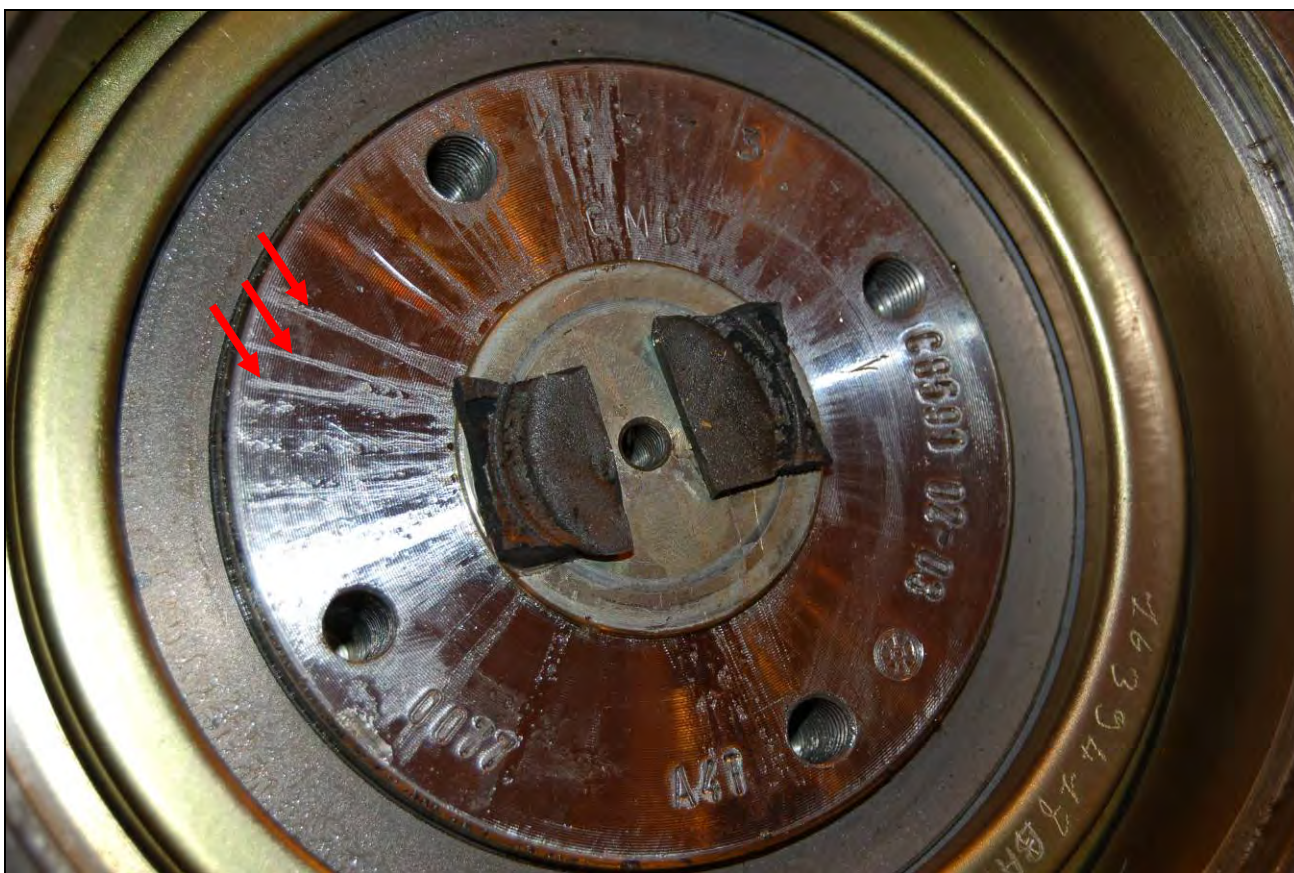
Figur 14: Strekene viser dinitrololje som har lekket ut og blitt slynget ut av hulrommet i akslingen.

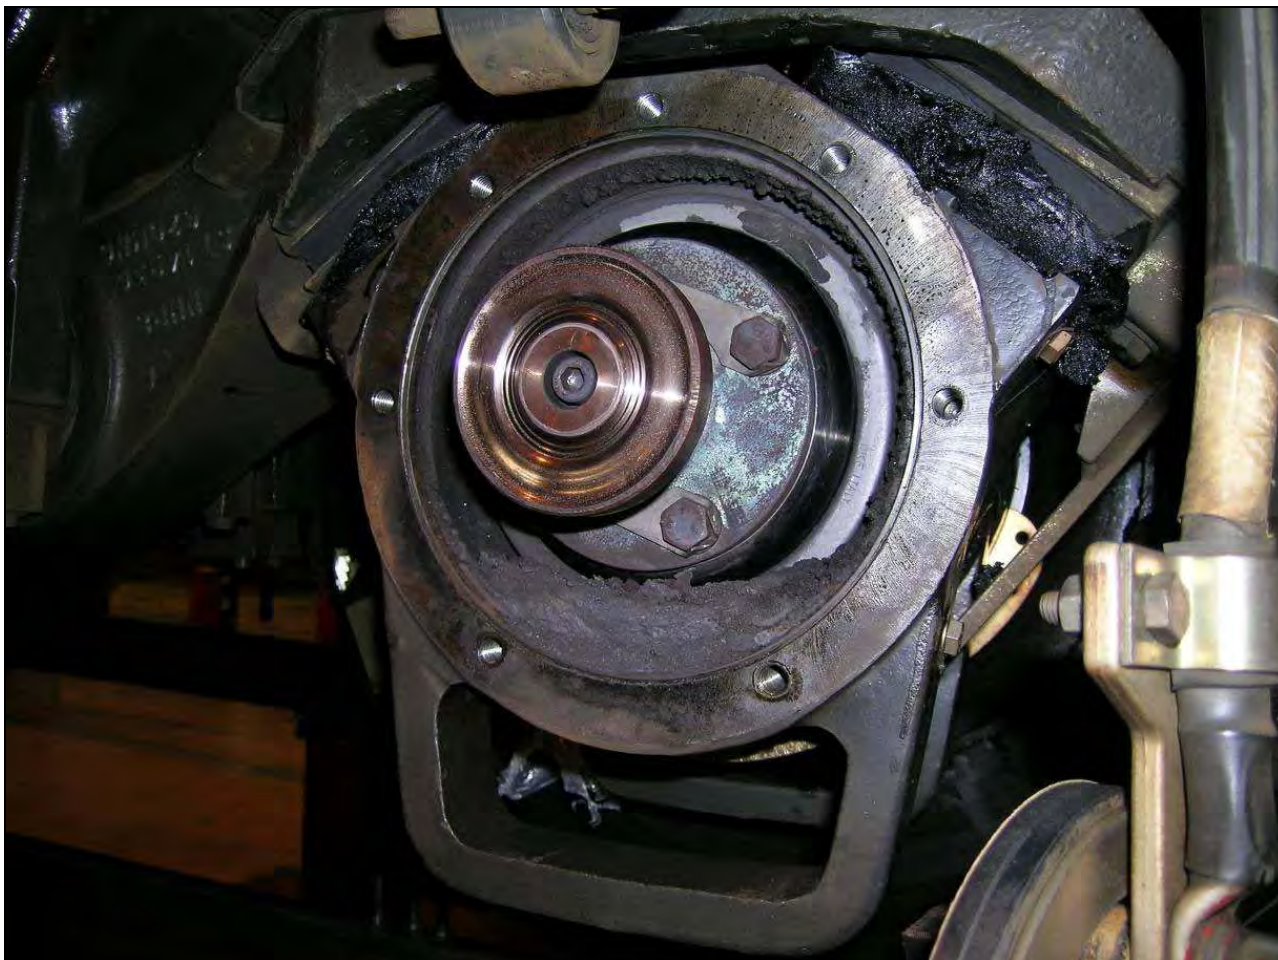
Ved hendelsen den 24.01.2005 ble lageret så skadet at det ikke kunne revideres. Ruller og rullebaner var fortsatt intakte, men hadde hatt svært høy temperatur. I tillegg var gummifjær i primærfjæring smeltet av varme som var utviklet fra lageret. I de andre

Figur 15: Lager som ble skadet av varmgang. Det er avleiret store støvmengder og primærfjæring av gummi har smeltet. Kontaktskiven som vises midt på bildet er betydelig slitt.

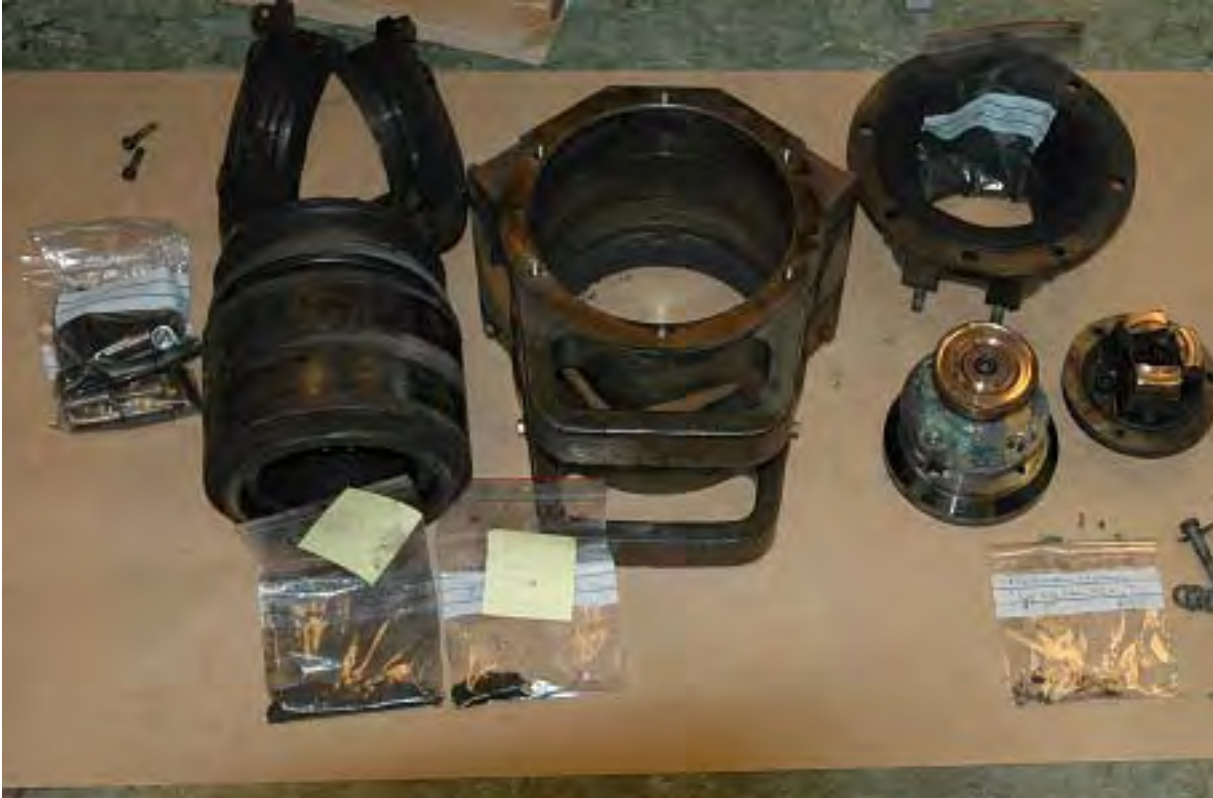
Figure 1 Overview picture of the failed bearing #1, as received at the laboratory.

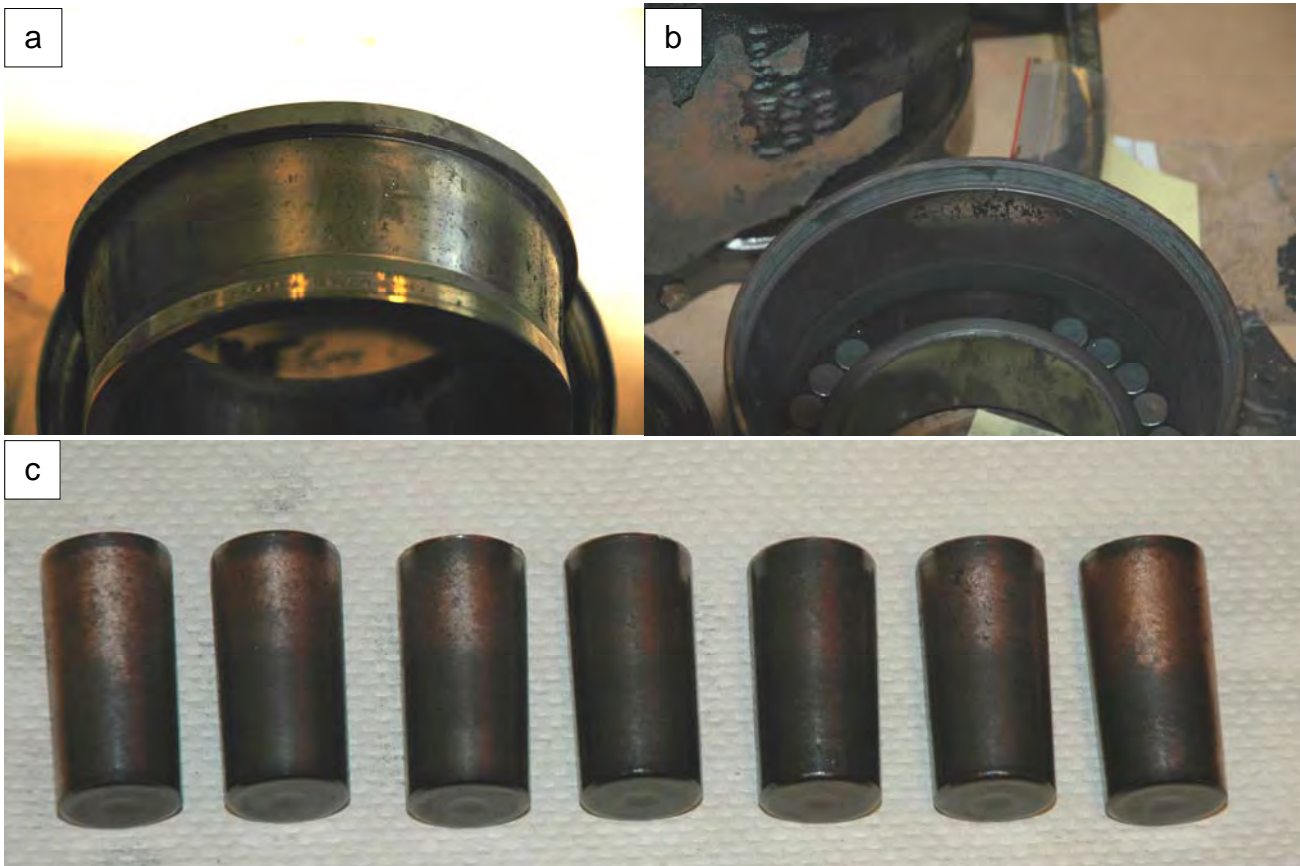
The bearing showed clear evidence of high temperature exposure, and the parts were full of dust. No intact grease could be observed and the roller cage was completely damaged. A sticky mixture of grease residuals and cage material residuals was present. However, no severe damages, such as pitting/contact fatigue, could be observed on the inner and outer raceway of the bearing and rollers, Figure 2. The only deviation observed on these parts during the visual inspection was a copper discolouration of a small area on the outer raceway and on the rollers as seen in Figure 2b and c, respectively.

Figure 2a: Representative overview picture of the inner raceway. b: Representative overview picture of the outer raceway. c: Picture of discoloured rollers.

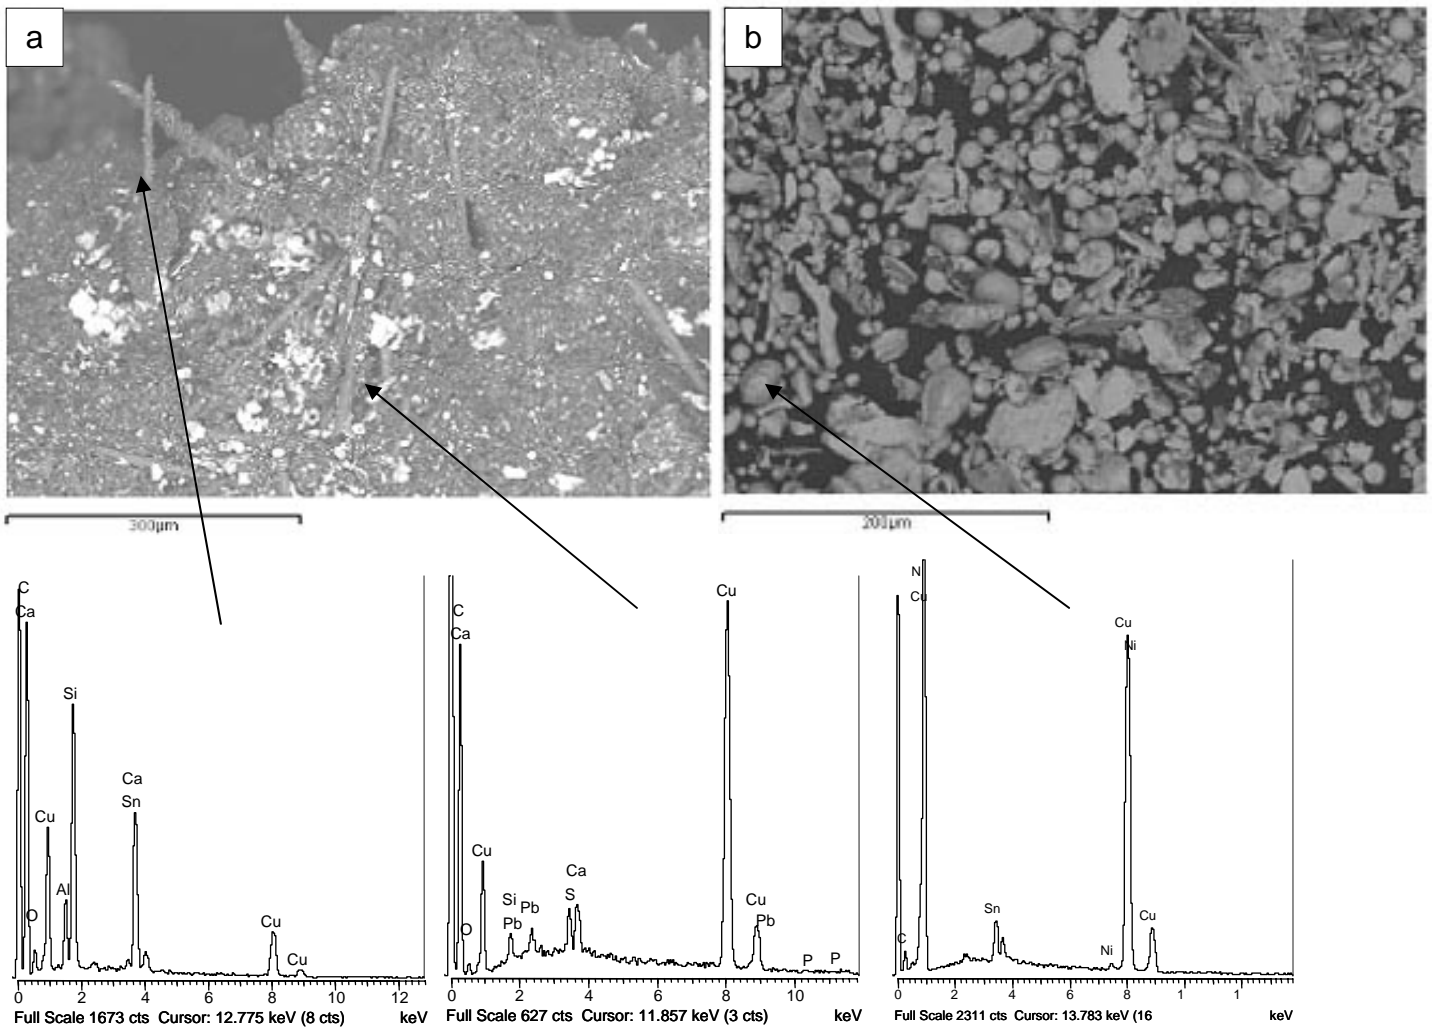
Representative pictures of the dust sample collected from the return current area as observed in SEM are shown in Figure 3. The backscattered electron image (BEI) in Figure 3a clearly shows a large amount of copper particles along with glass fibres. The picture of the copper particles at higher magnification in Figure 3b shows clearly a droplet shape indicating melting.

Figure 3 Representative pictures of the dust sample from the return current area. a: BEI image showing glass fibre and large amounts of copper particles (bright particles) (see EDS spectra). b: Image of copper particles at higher magnification, showing droplet shapes indicating melting.

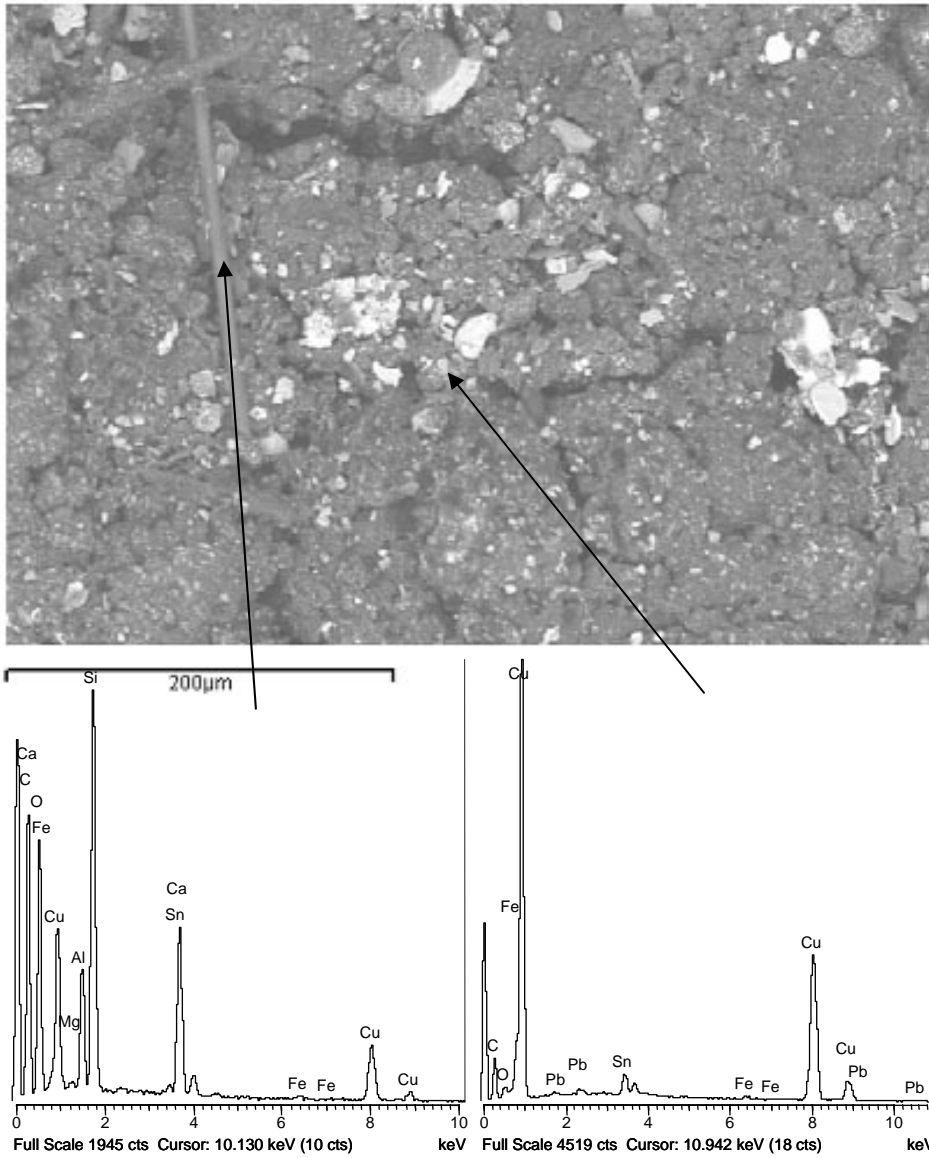
A representative image (BEI) of the particles outside the bearing is shown in Figure 4. The EDS spectra reveal that the sample contains glass fibres and copper particles.

Figure 4 Representative image of the dust sample taken from the outside of the bearing. The EDS spectra reveal glass fibres and copper containing particles, respectively.

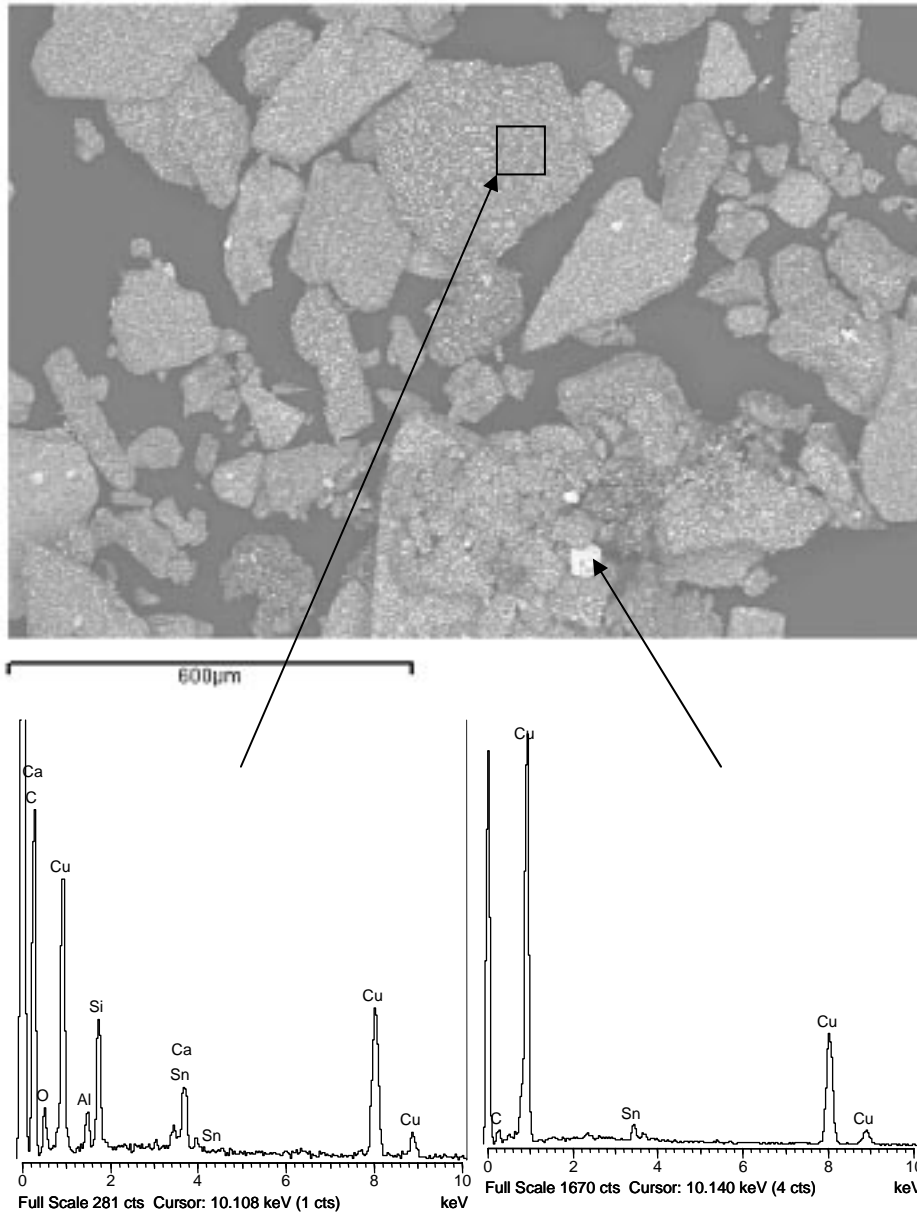
A representative image (BEI) of the particles inside the bearing is shown in Figure 5. The EDS spectra reveal that the sample also contains traces of glass fibres and copper particles.

Figure 5 Representative picture (BEI) of particles from sample collected inside the bearing. The EDS spectra reveal traces of glass fibres and copper particles.

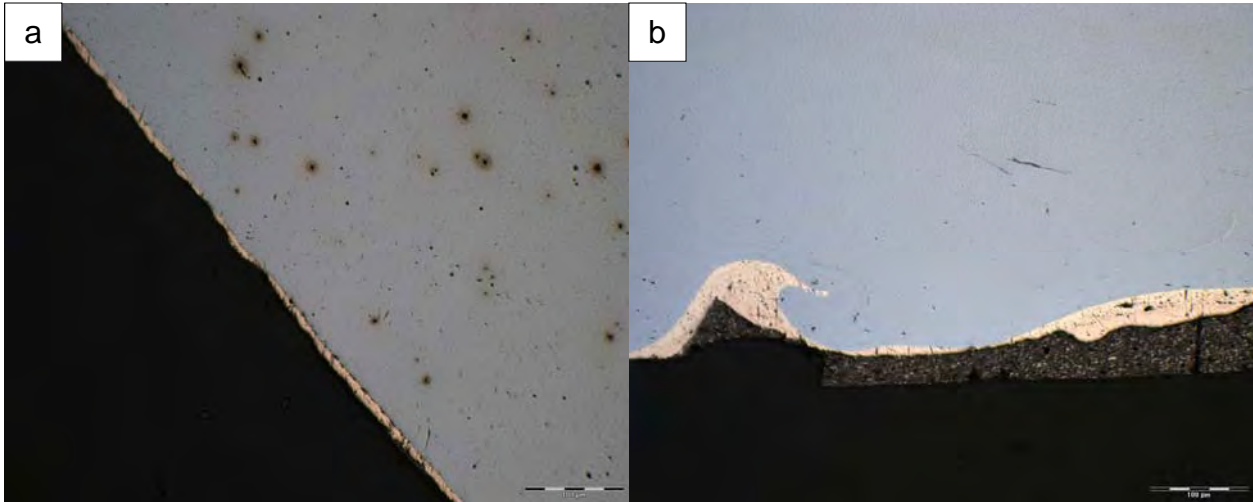
Cross section through the copper discoloured areas of the outer raceway and through one of the rollers where made for metallographic examination. As shown in Figure 6ab, a copper coloured layer is readily observed on both the roller and outer raceway surface. The specimen from the outer raceway was further prepared for investigation using SEM and EDS to confirm the presence of a copper layer, Figure 7.

Figure 6a Cross section through one of the rollers. b: Cross section through discoloured area on outer raceway.

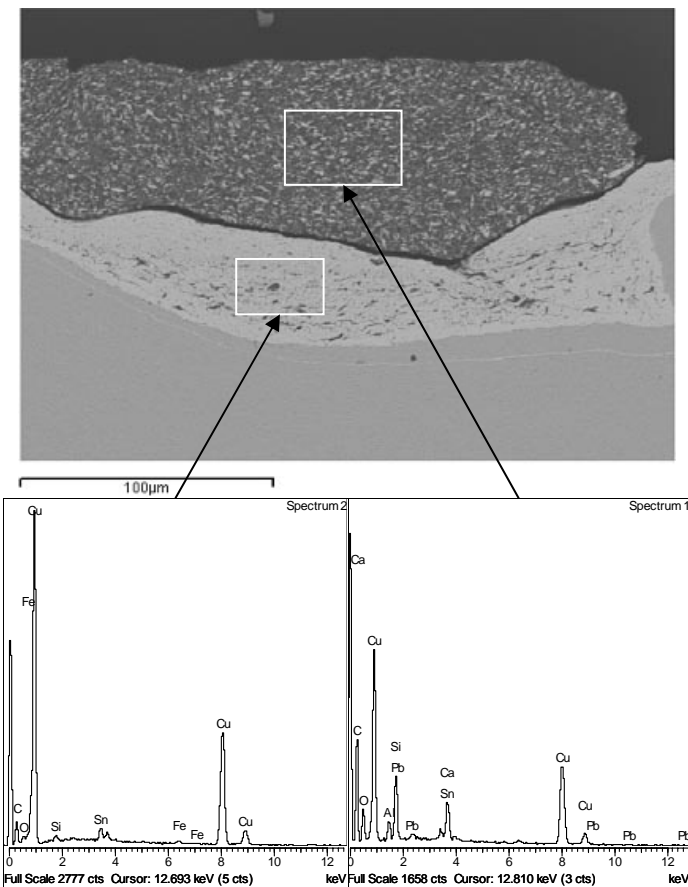
Figure 7 Image of layer observed on the surface of the outer raceway (cross section). The EDS spectra from the areas pointed out in the picture confirms the presence of copper on the surface.

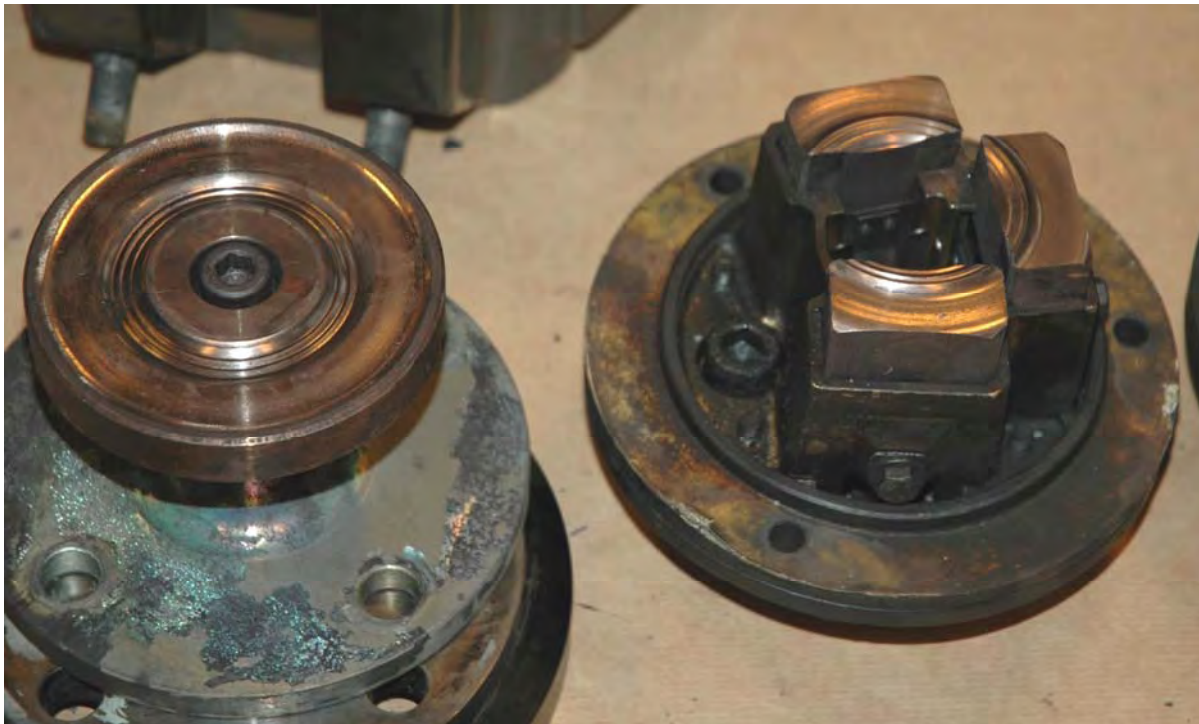
An overview picture of the return current components, i.e. brush contact and brush contact follower, is shown in Figure 8. Severe wear of the parts could readily be observed.

Figure 8 Overview picture of the return current components next to the failed bearing #1.

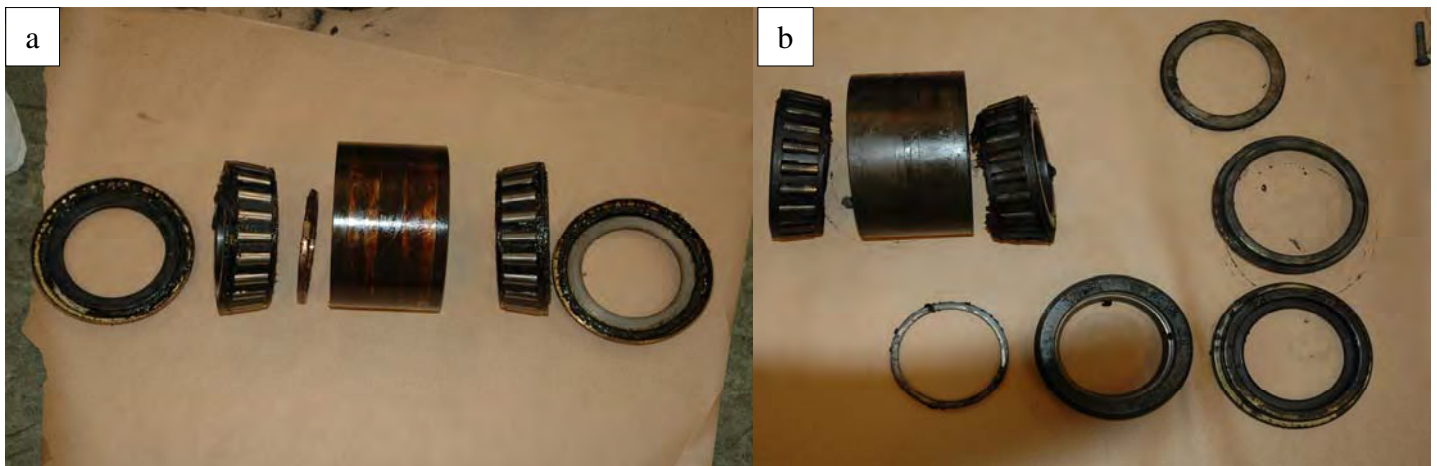
Figure 11a: Bearing #2 and b: Bearing #3 as received for investigation of possible failure.

The visual inspection of the received bearings showed no indications of abnormalities for bearing #2 in Figure 11a, no wear of the parts could be observed, and the grease seemed intact. When rotating the bearing the resistance seemed normal. For bearing #3 in Figure 11b the rollers, roller cage and raceways seemed intact, however, the grease had readily integrated, and had lost most of its smearing capabilities. In our view the bearing had been dismounted just before going into a complete failure similar to the failed bearing #1.

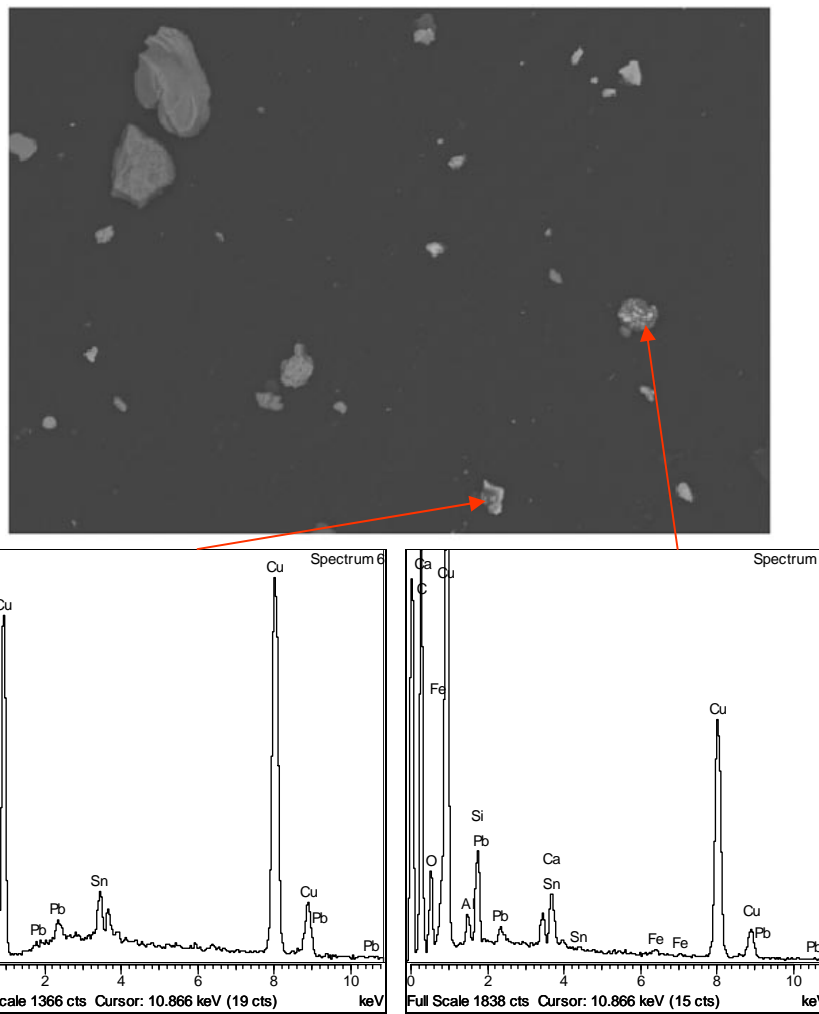
Small amounts of particles were found in the specimen. Most of the particles originated from steel components, however copper containing particles were also observed. The copper particles composition indicated that they probably originate from the return current components.

Figure 12 Representative picture of particles in grease from bearing #2. The EDS spectra of two copper containing particles are pointed out.

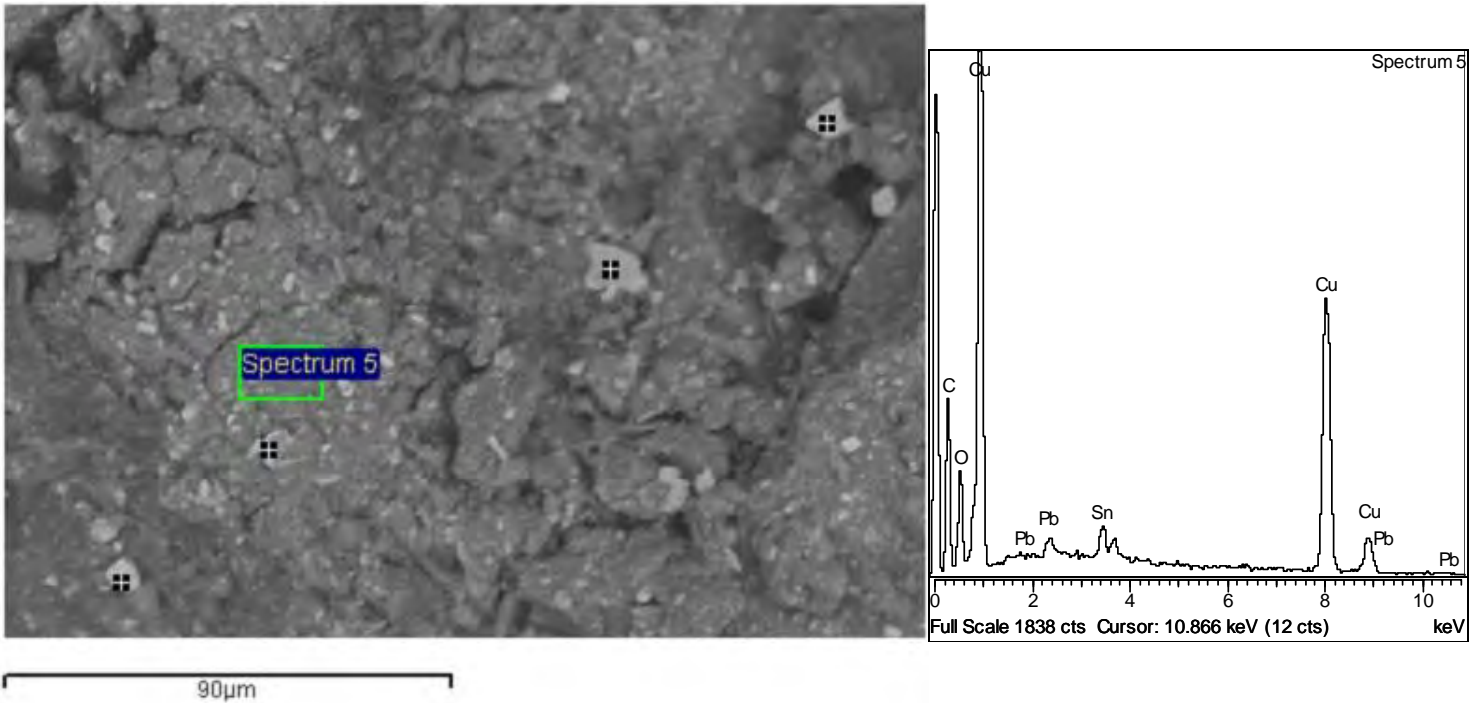
Most of the grease within the bearing was disintegrated. Figure 13 shows a picture (BEI) of the grease residuals as present in the bearing. The attached EDS spectra shows large amounts of copper containing particles probably originate from the return current components.

Figure 13 Representative picture (BEI) of particles in grease from bearing #3. The EDS spectra show large amounts of copper containing particles (Cu-Sn-Pb).
