# RAPPORT

JB 2009/10

## RAPPORT OM SAMMENSTØT MELLOM ARBEIDSTOG 59007 OG TOG 9909 PÅ KATTERAT STASJON ONSDAG 25.02.2009

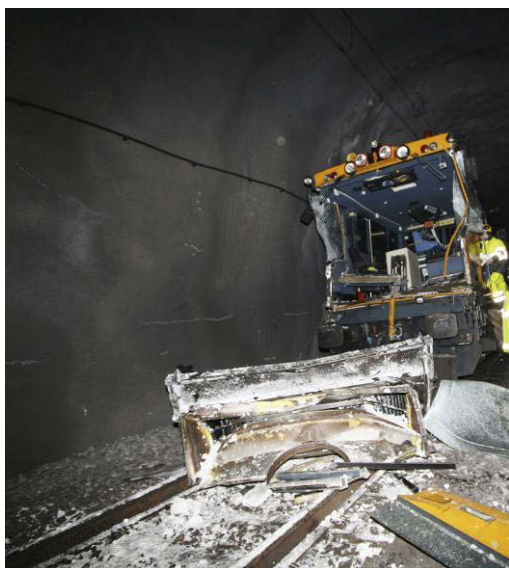
I sammenstøtet knakk koblingsstangen mellom enhetene, og snøsuget ble klemt inn i malmvognens automatkobbelt og ble hengende på dette. Selve snøsuget med snøutkastet ble trykket inn i fronten på lastetraktoren slik at hele fronten, som vesentlig bestod av glass, ble pulverisert. Personene i begge maskinene ble kastet rundt inne i førerrommene. Alle ble ganske mørbanket, men ingen alvorlig skadet.

Både involvert Robel lastetraktor og Lameco snøugemaskin fikk omfattende skader, men begge maskinene vil bli reparert.

Figur 3: Bilde av lastetraktoren etter sammenstøtet.

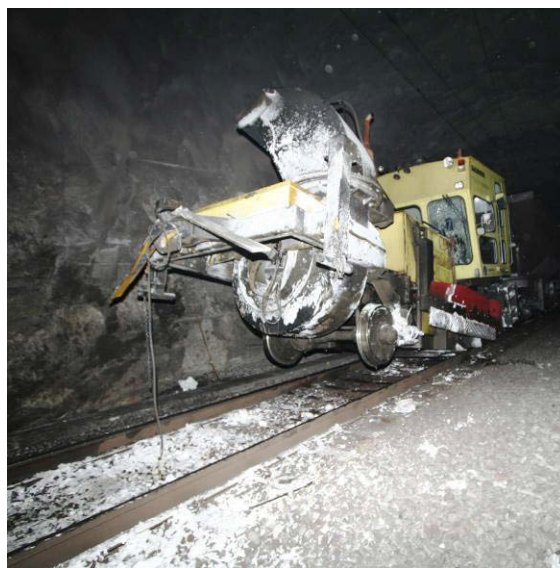
Figur 4: Bilde av snøsuget, sett fra lastetraktoren, etter sammenstøtet.

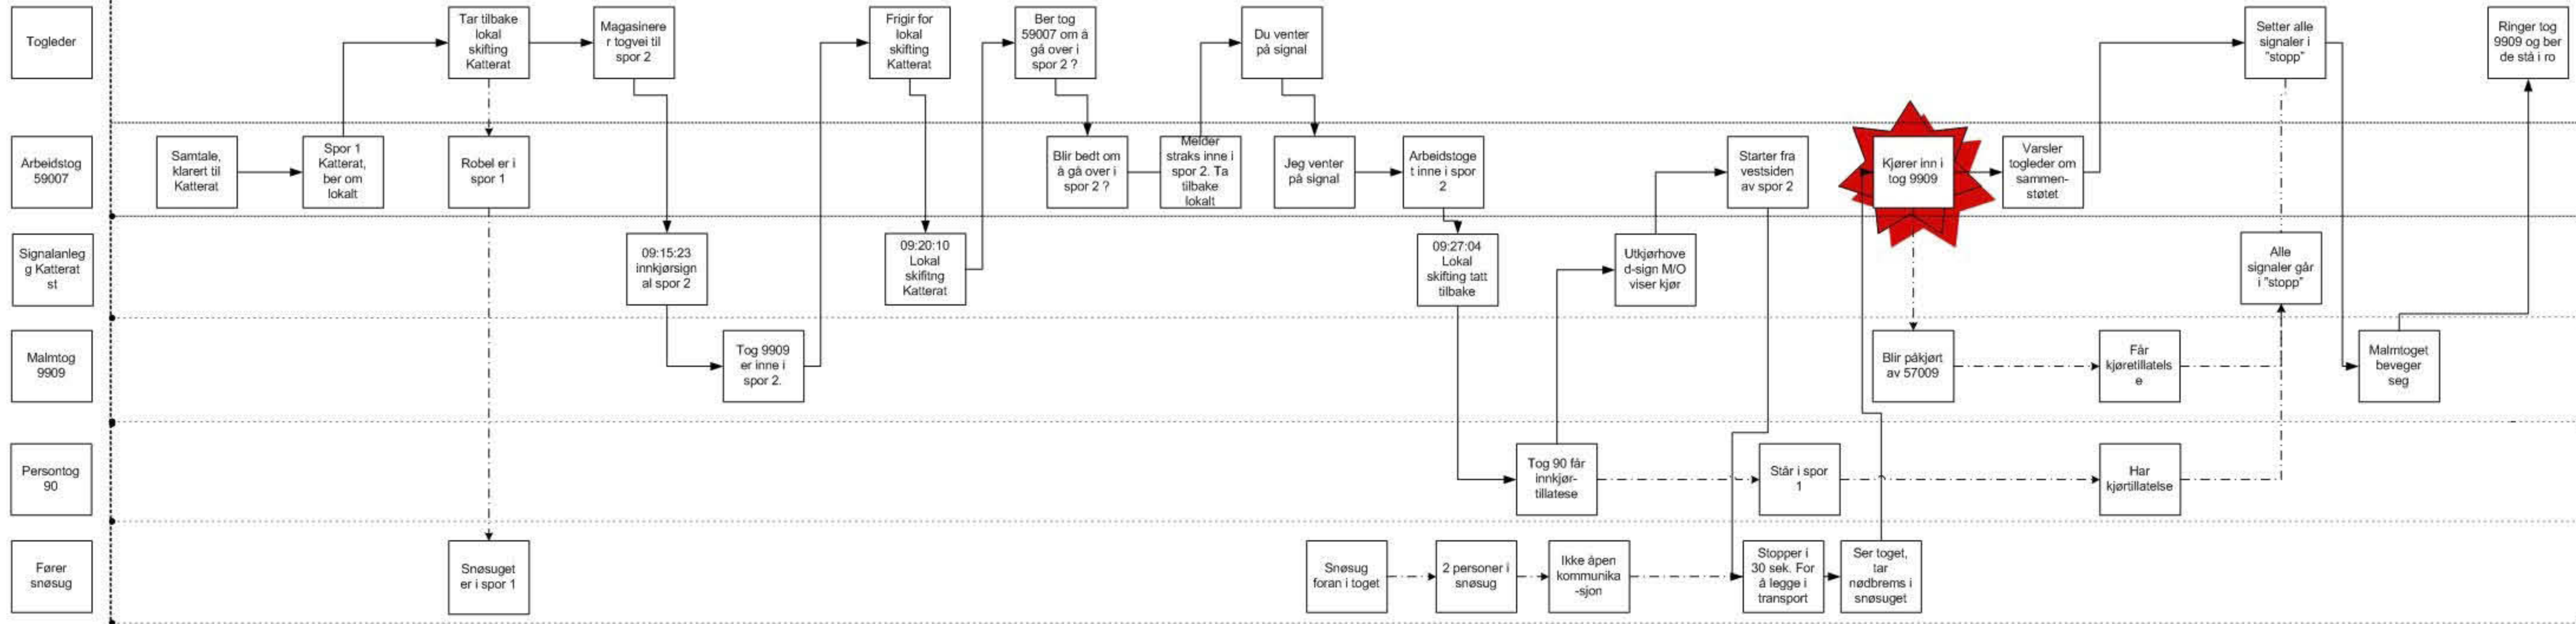
1. Blir 57009 bedt om å gå til spor 2? Hva blir sagt?
  2. Får beskjed om å vente på signal. Hva innebærer det?
  3. Starter å kjøre fra vestsiden av spor 2, uten nærmere kjøreordre?
  4. Kjører inn i tog 9909
- Varsel om innstil tog forvirrer
  - Skifting uten skiftetillatelse
  - Snøsug hindrer visuell framføring
  - Du venter på signal – hvilket signal?
  - Forskrift tog – skift
  - Sikker jobb analyse (forrige hendelsekan ses på som en slik analyse, hva ble gjort? – hvorfor ikke?)
  - Frasologi – kommunikasjon mellom lokfører og togleder
  - Hvilken rolle har personalet i snøsug (utkikk, bremsemann, lokføyte)
  - Kjøreorden til tog 57009
  - Manglende samtaleopptak togleder til lokfører
  - Batterikapasitet på registreringsenhet på Robel
  - Mangler øyeskyllevann

- Opphold på 1 min 22 sek etter å ha kommet inn i spor 2
- Etter 49 sekunder stopper arbeidstog i 40 sekunder for å legge snøsug i transport
- Holder 33 km/t da lokfører tar nødbrem og kjører inn i malmtog.
