**RAPPORT OM LUFTFARTSULYKKE 21. APRIL 2005
PÅ OSVATNET, NÆR SUNNDALSØRA I MØRE OG ROMSDAL
MED PIPER PA-28-140 CHEROKEE, LN-ABI**

Avgitt
Juni 2007

Statens Havarikommisjon for Transport
Postboks 213
2001 Lillestrøm
Telefon: 63 89 63 00
Faks: 63 89 63 01
<http://www.aibn.no>
E-post: post@aibn.no

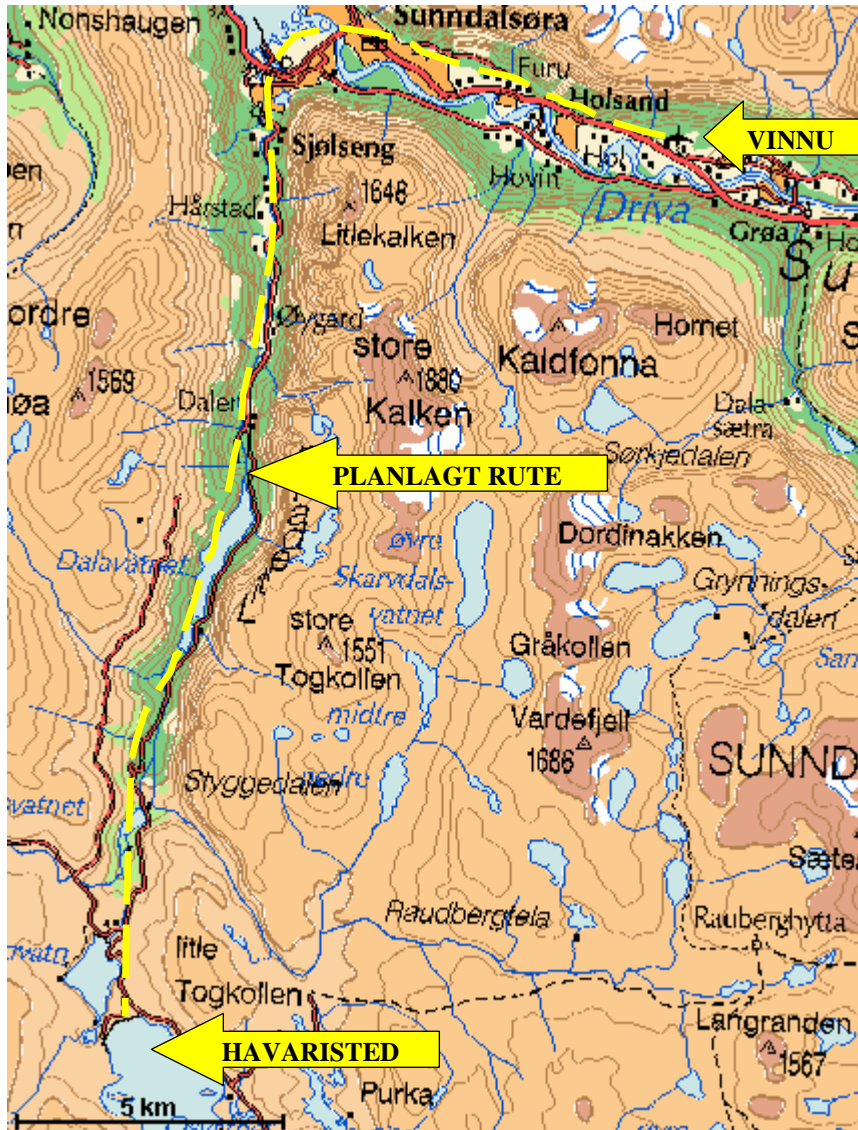
Figur. 1: Osvatnet med havaristedet avmerket. Stiplet gul linje er planlagt rute. (Høyder er i meter)

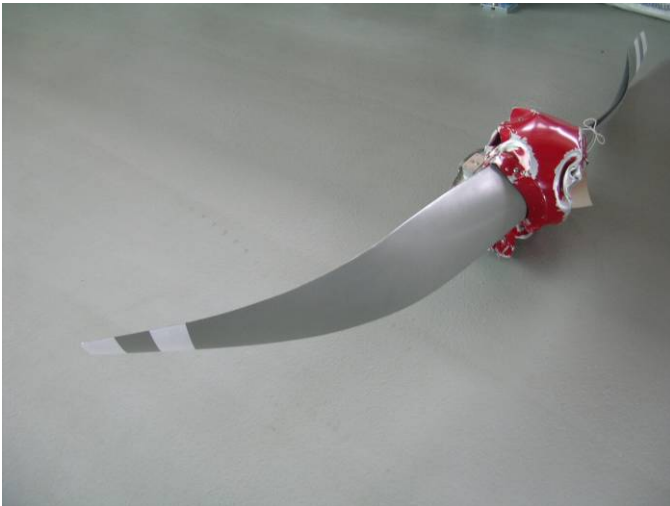
- Umulig å si noe om flapssetting pga skader/fastklemming av håndtak
- 1.12.2.9 *Propellskade*
- Figur 2-5 viser skader på propellen. Propellen lå ca. 12 meter fra første treffpunkt, litt ut til høyre fra senterlinjen i spredningsmønsteret. Begge bladene var skadd i form av vridning og bøying bakover. Det var skuringsstriper på de ytterste 10 cm på begge bladene. Det høyre bladet hadde en kort og kraftig ripe på baksiden nær navet. Spinneren var helt flatklemmt og propellboltene var slått gjennom metallet.

Figur 2: Høyre propellblad. Bøyd bakover og vridd

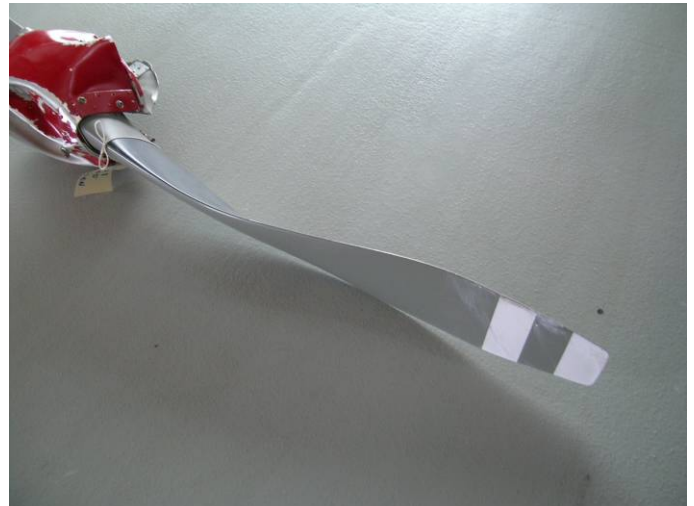
Figur 3: Venstre propellblad. Kraftig vridning

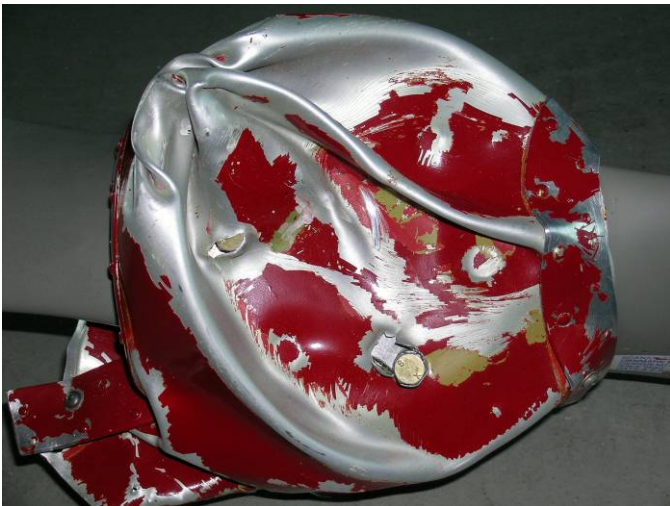
Figur 4: Spinner. Propellbolter presset gjennom metallet

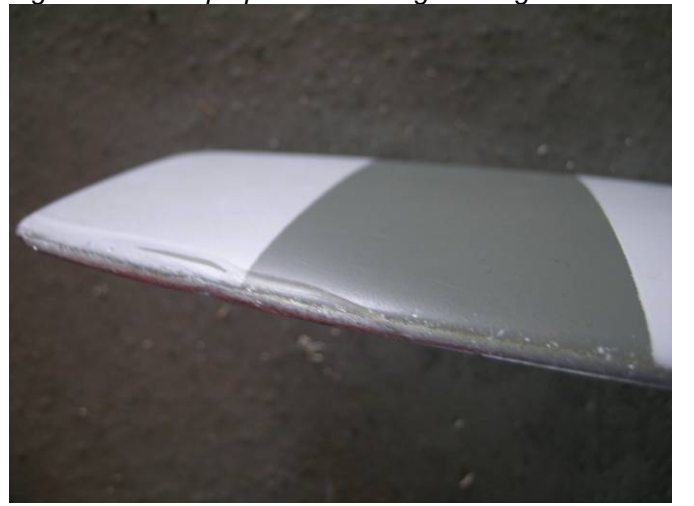
Figur 5: Skuring på bladtipp

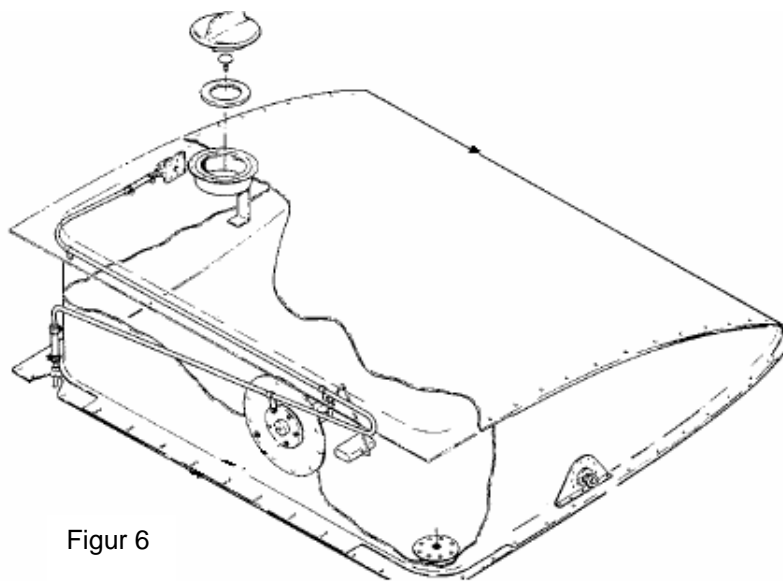
Figur 6

Figur nr. 6 viser et utsnitt av vingen med ventilasjonrøret inntegnet. Røret går fra toppen av tanken og ned til vingens underside via en slynge. Punktet hvor røret var tett ble lokalisert og den aktuelle biten av røret ble undersøkt av NTNU i Trondheim. Det ble fastslått at "proppen", som tilsynelatende besto av jord, var et larvekammer laget av graveveps. Hunnen legger egg og fôr til larven, bladlus og lignende, inn i røret før det tettes igjen.

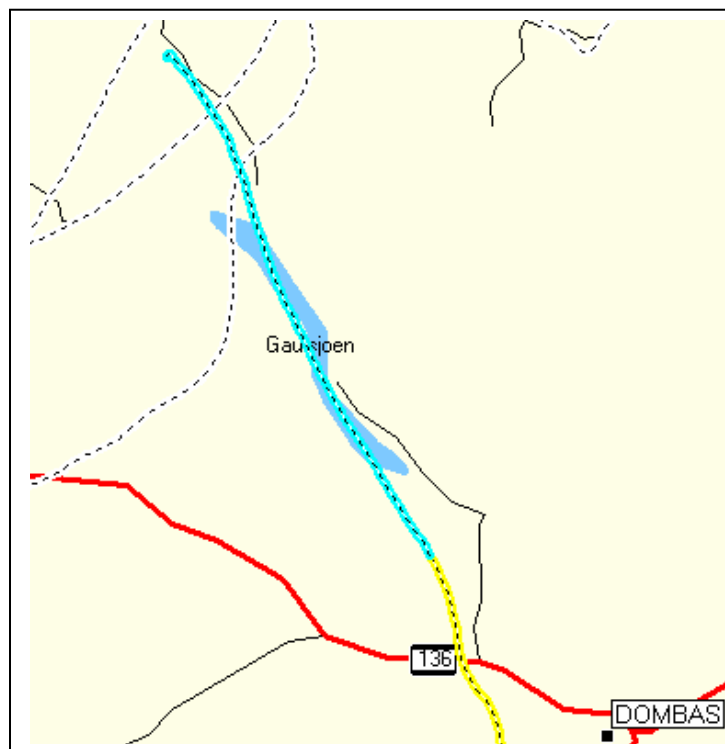
Figur B1: Flyets ferd fra Lesja til havaristedet. Blå linje er under radardekning (21,9 NM).

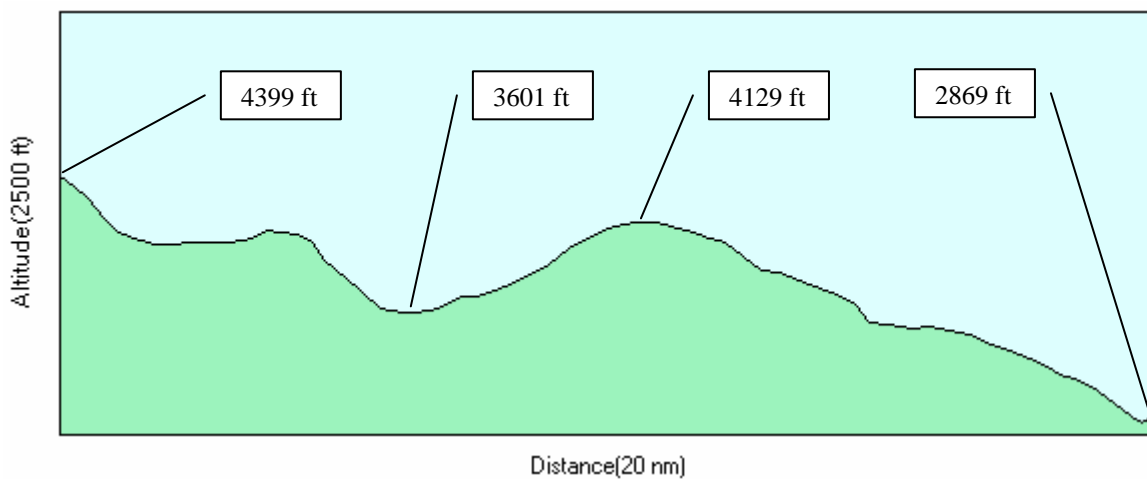
Figur B2: Flyets høyde de siste 20 NM før havariet

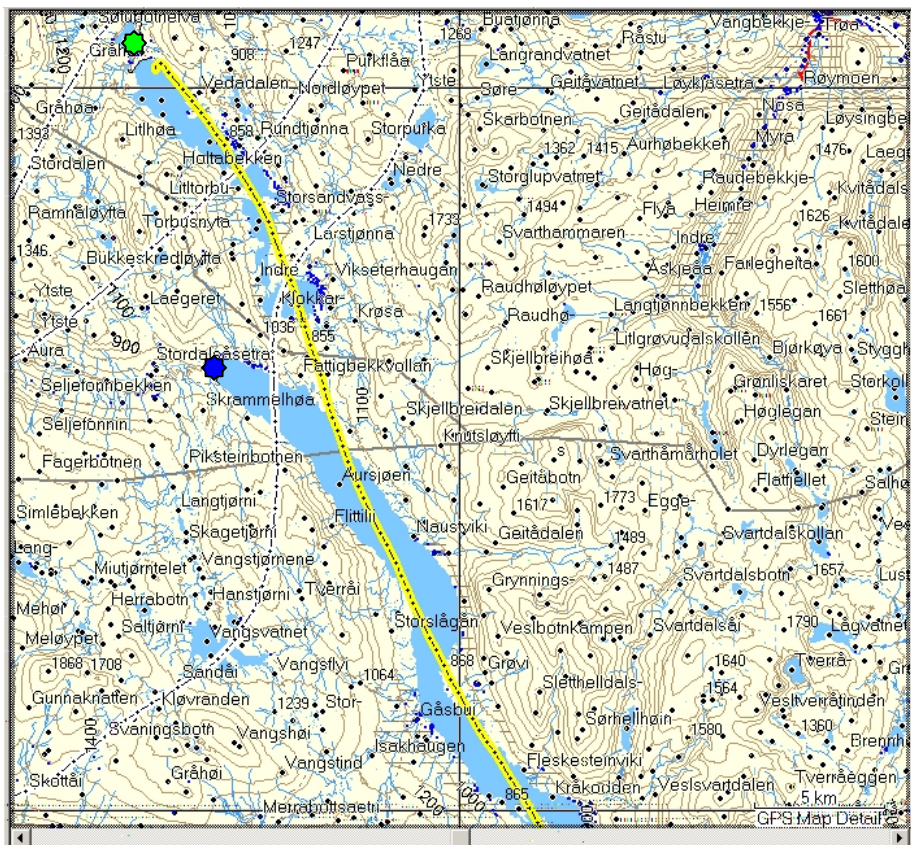
Figur B3: Flyets ferd over Aursjøen og Osvatnet (høyder er i meter)
 Stjerner markerer vitner som observert varet (Demning nord ved Osvatnet) (Aursjøen)

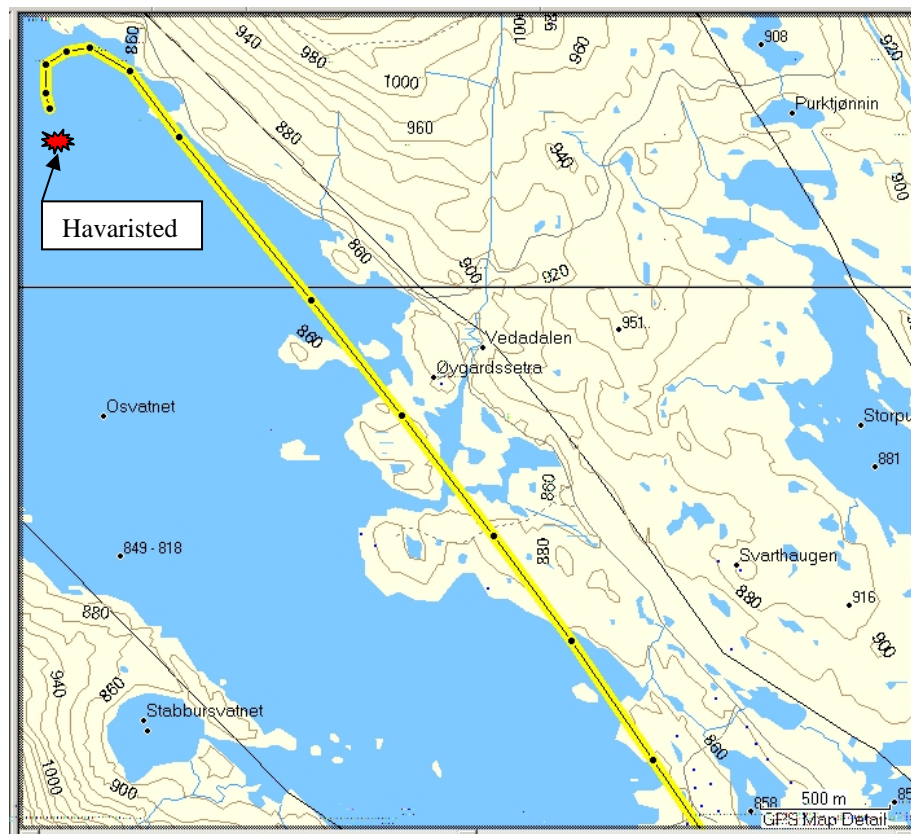
Figur B4: Flyets ferd over Osvatnet som avsluttes med venstresving før havari (høyder er i meter)

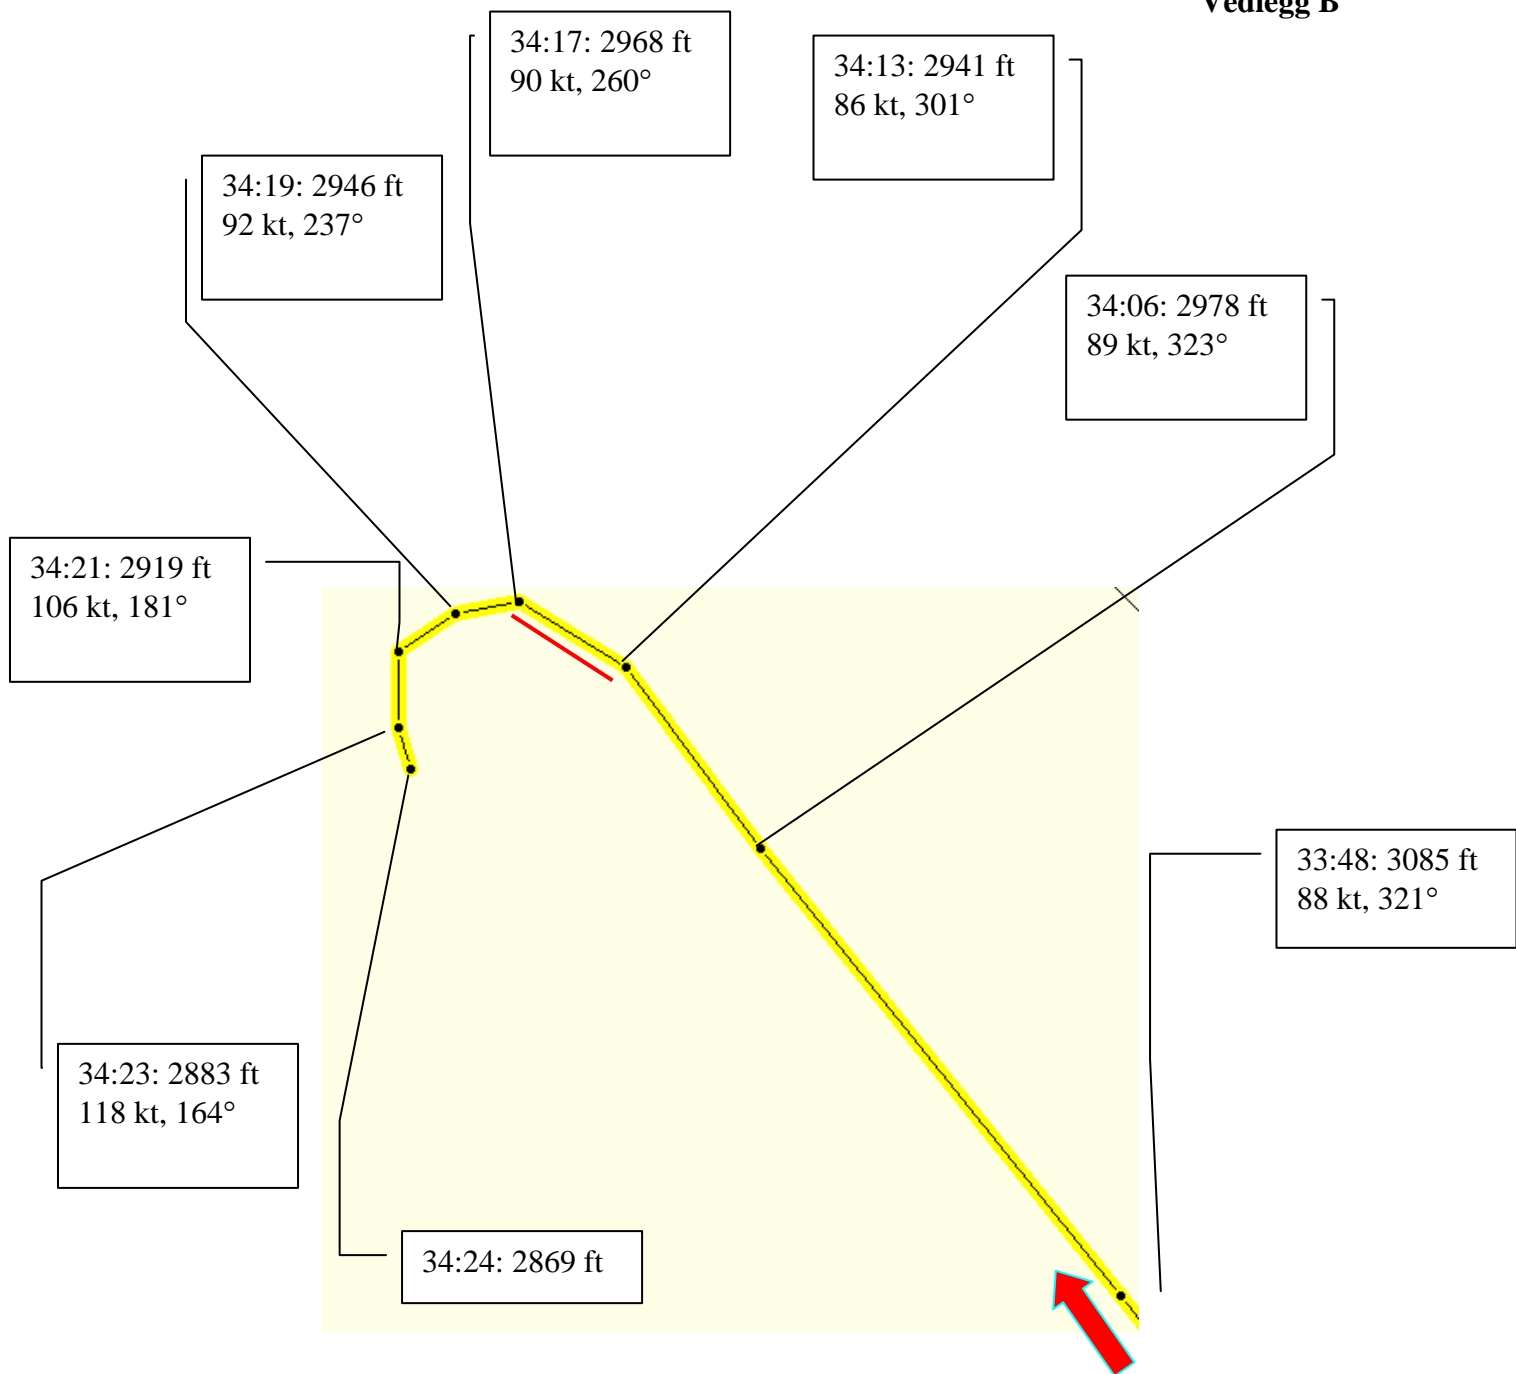
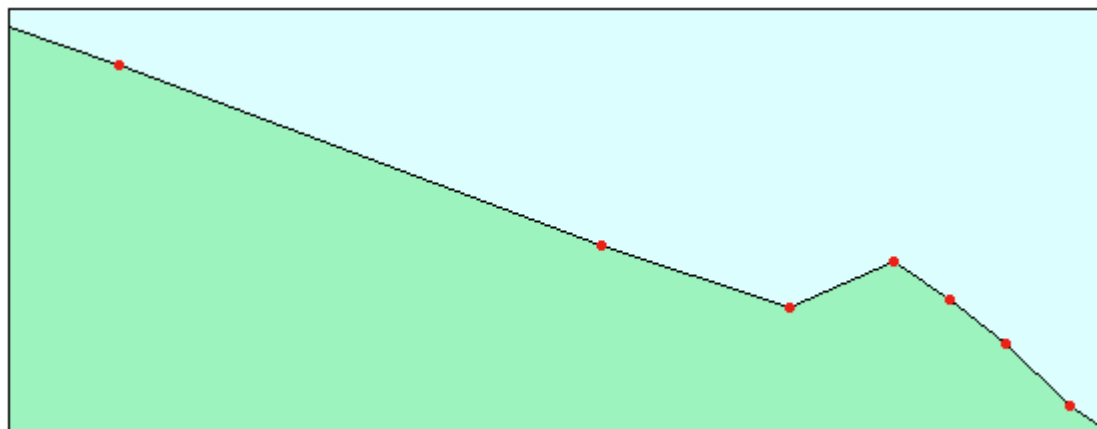
Figur B5: Venstresvingen før havari. Horisontalt og vertikalt

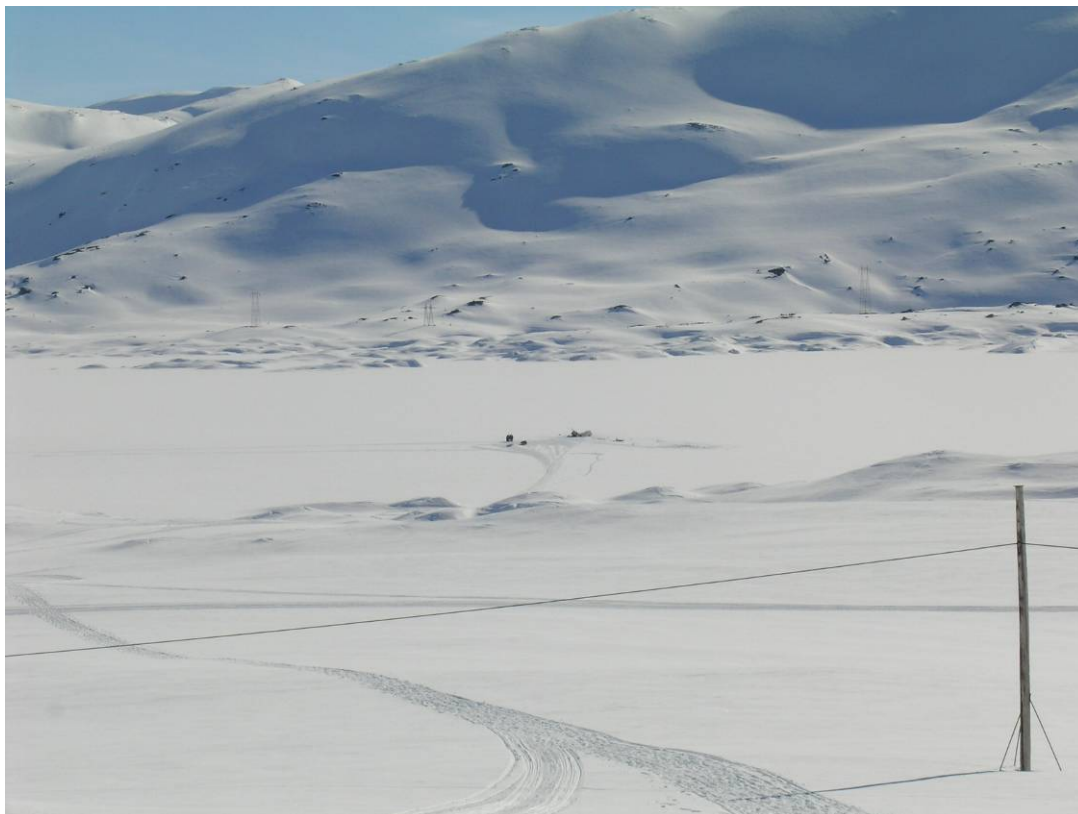
Figur E1: Osvatnet med havaristedet

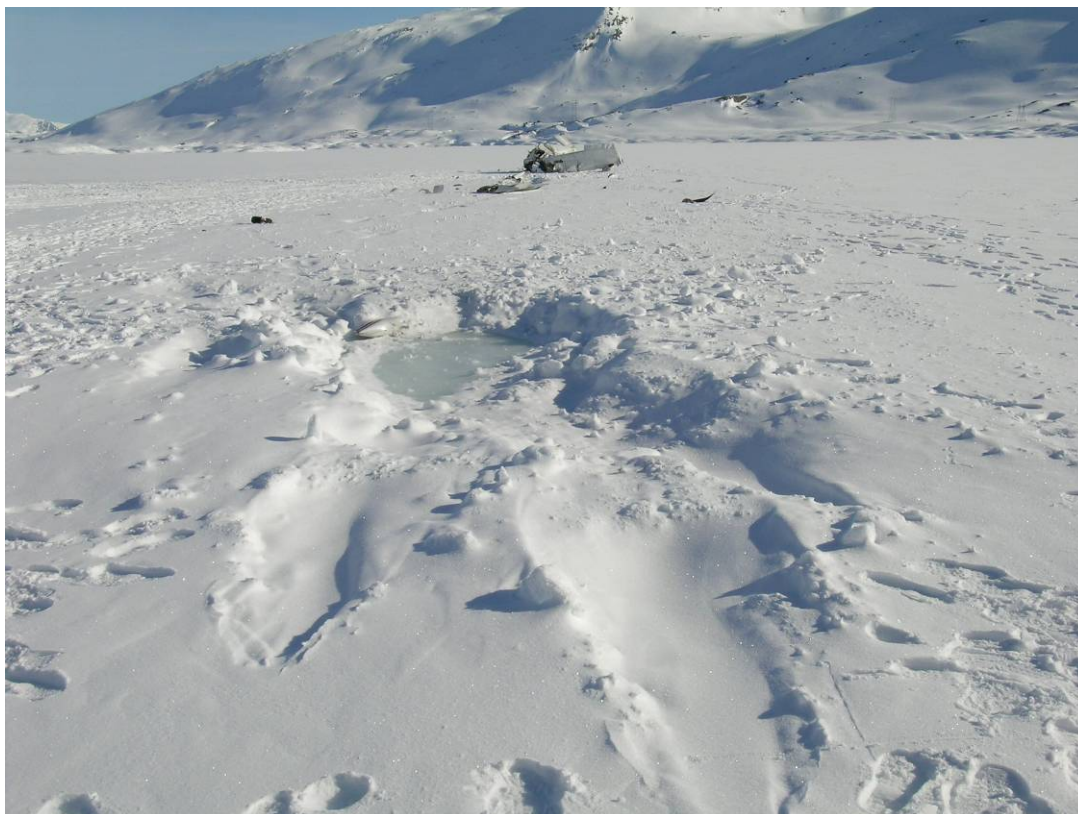
Figur E2: Første treffpunkt. Nesehjul til venstre i spredemønsteret og propell til høyre.

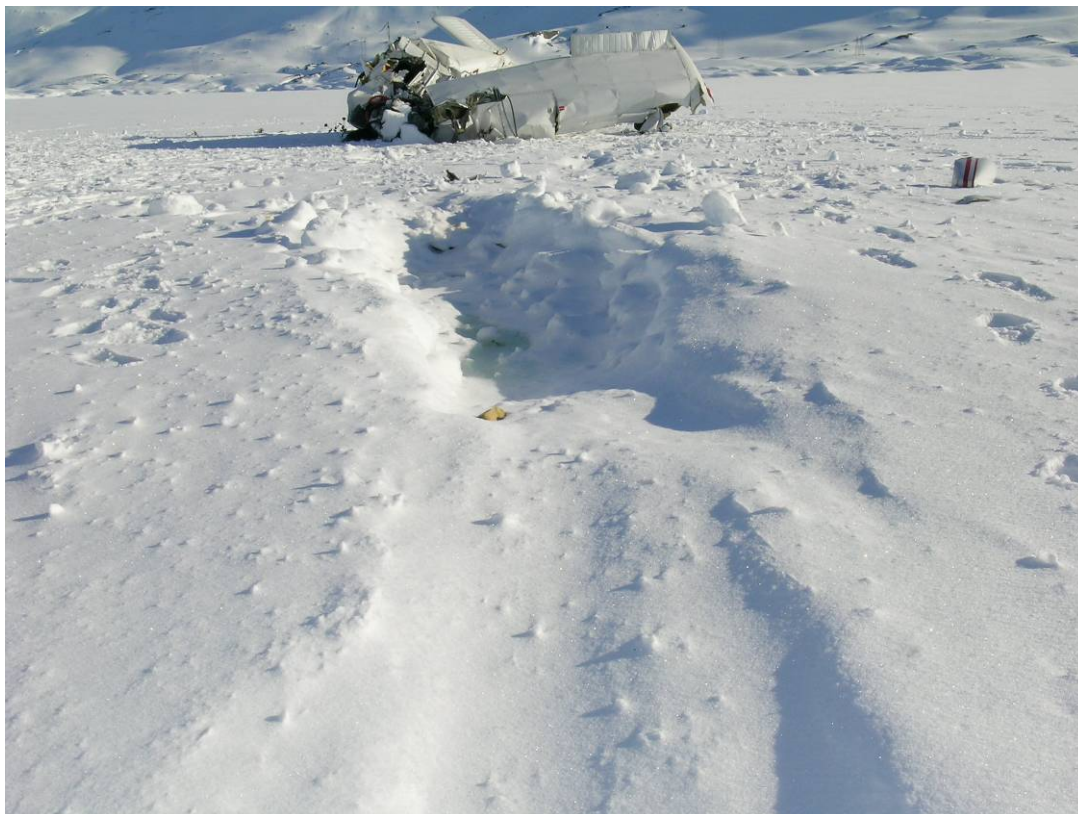
Figur E3: Andre treffpunkt

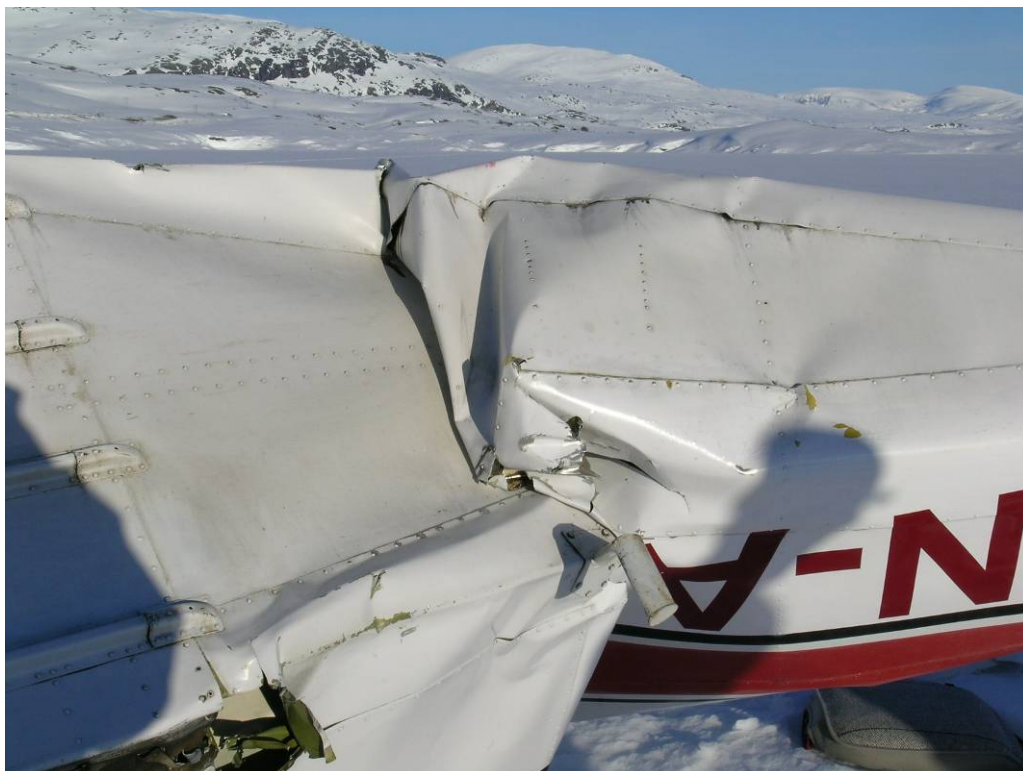
- 1.12.2.6 Avstanden fra andre treffpunkt til hoveddelen av vraket var ca. 10 meter. Vraket lå opp ned med fronten pekende mot bevegelsesretningen. Kollisjonskreftene som var påført forfra hadde presset motor/instrumentpanel opp og bakover inn i kabinen. Flyets underside var knekt/bøyd oppover i forkant. Motorcowlingen var slått vekk og kabinen var noe sammentrykket i høyderetning. Like bak kabinen var skroget komprimert i flyets lengderetning og halepartiet var knekt mot høyre. Fra denne knekken og bakover var flyet minimalt skadet.

Figur E4: Kompresjon av skroget bak kabinen. Knekk mot høyre.

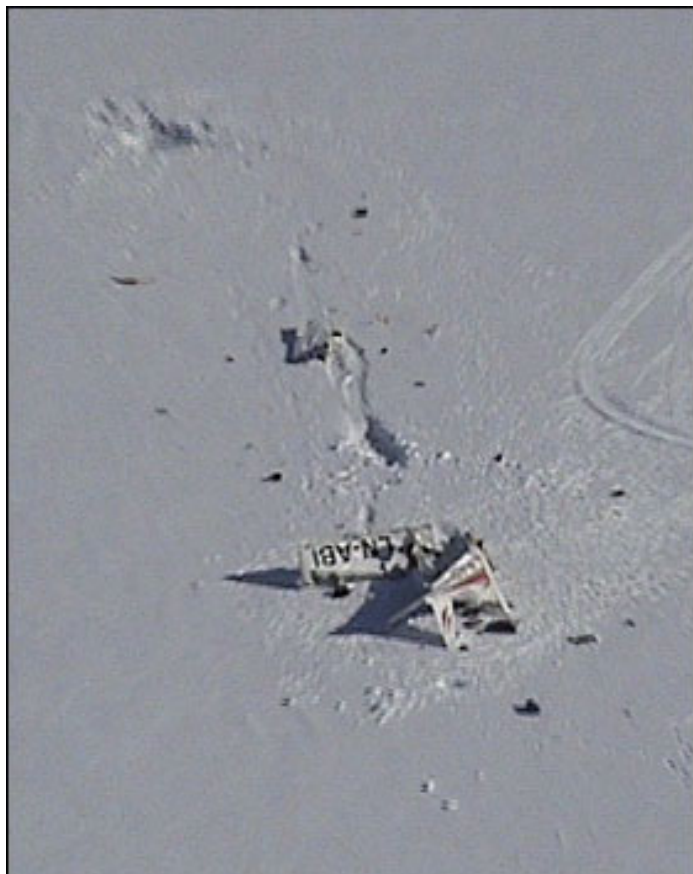
Figur E5: Oversiktsbilde. (Kilde: VG nett)
