SL 2009/08

RAPPORT OM LUFTFARTSULYKKE I NORDRE
ETNEDAL 8. JULI 2006 MED
ROLLADEN-SCHNEIDER FLUGZEUGBAU LS7-WL
SEILFLY LN-GIR OPERERT AV VALDRES
FLYKLUBB

RAPPORT OM LUFTFARTSULYKKE

| Luftfartøy: | Rolladen-Schneider Flugzeugbau LS7-WL |

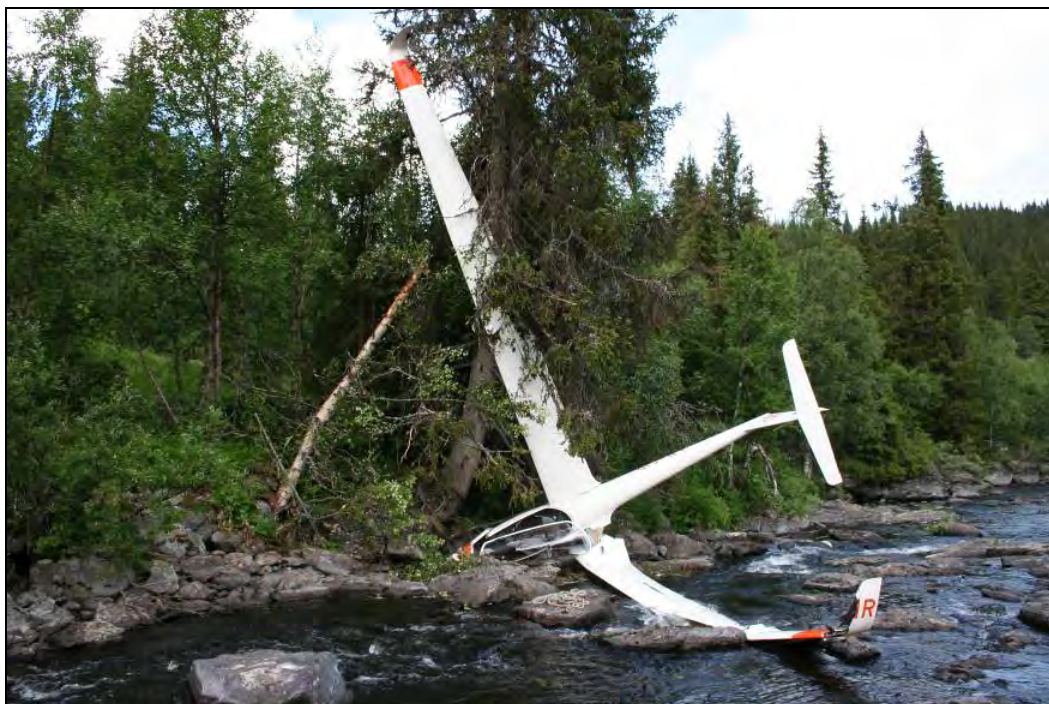
elvbunnen. Flyet traff deretter med venstre vingetipp i elvbunnen, høyre vinge i et bjerketre og neseseksjonen i elvebredden. Flyet tippet deretter bakover med halen i fartsretningen og ble liggende på siden med høyre vinge pekende opp langs trærne, mens venstre vinge var brukket ved vingeroten. Vingen ble liggende på tvers av elveleiet.

Figur 3: Flyvraket sett i fartsretningen.

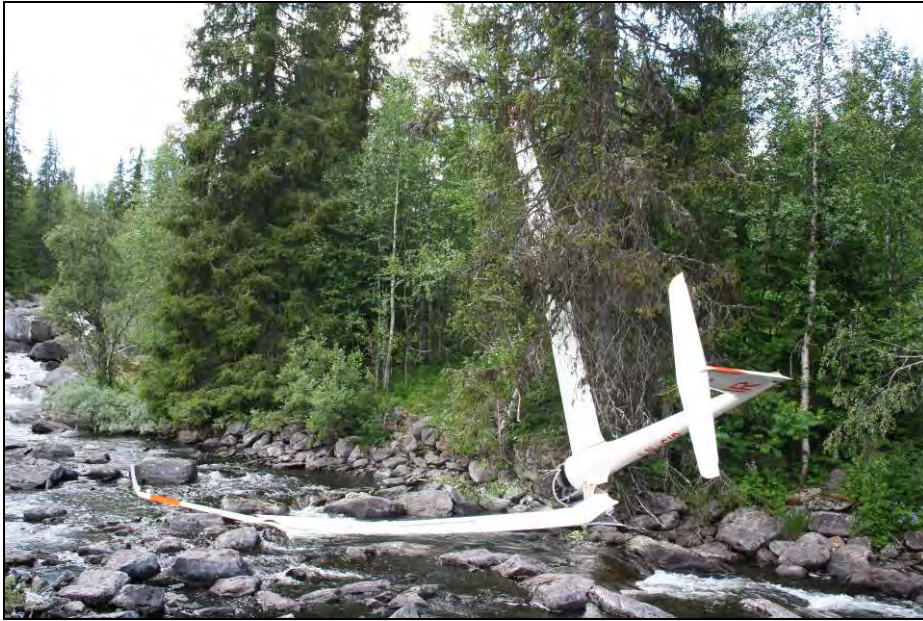
Flyet havarerte ved den nordlige bredden av Dalselven i Nordre Etnedal, like vest for Smedsrud gård.

Figur 4: Havaristed på nordre elvebredd av Dalselven.

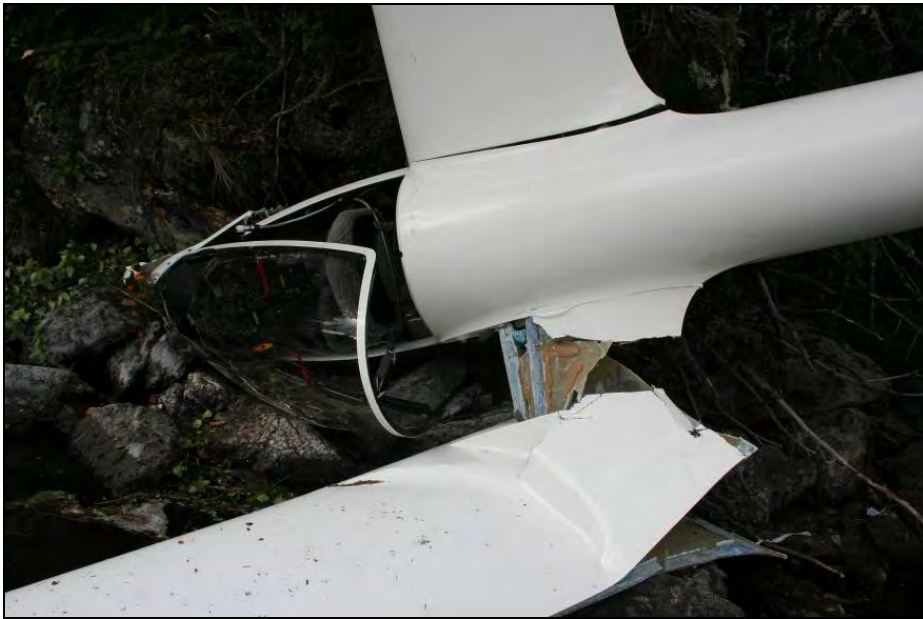
Figur 5: Venstre vinge var brukket ved vingeroten.

Venstre vinges bjelke ble knekt på flere steder og det var mye skader i huden. Høyre vinge hadde et dypt kutt inntil bjelken, samt skader i vingerot og innfesting. Canopy var knust og nesen på flyet var knekt på flere steder foran setet. Flyet ble kondemnert og overlatt til forsikringselskapet (se Figur 4, 5 og 6).

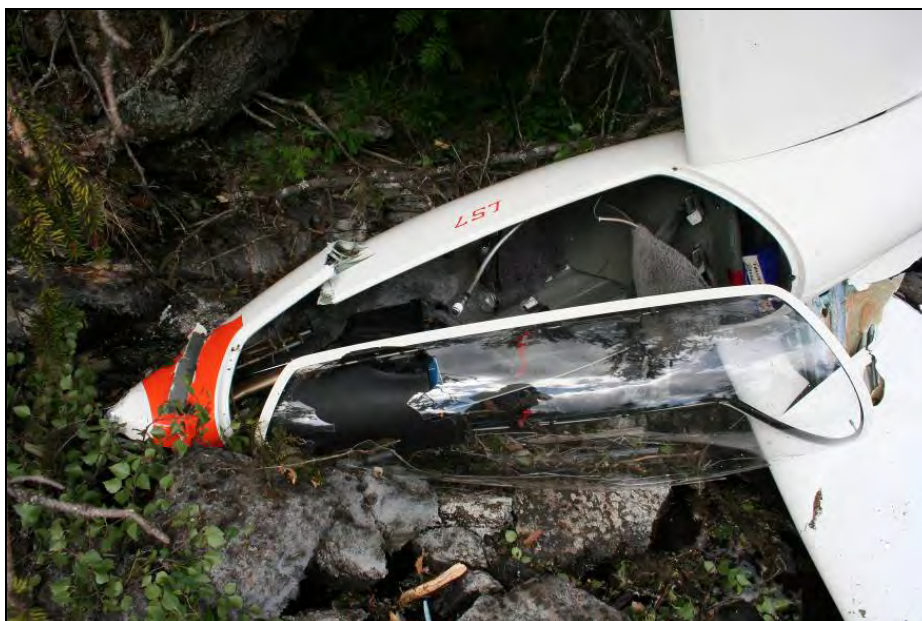
Figur 6. Cockpitseksjon var relativt hel.

1.15.2 Selve havariforløpet var slik at vingene tok opp det meste av energien slik at selve flyskroget med cockpit ble relativt lite skadet. Fartøysjefen kunne derfor åpne canopyen på normal måte og stige ut av flyet.
