**RAPPORT OM LUFTFARTSULYKKE 4. DESEMBER 2003 PÅ BODØ  
LUFTHAVN MED DORNIER DO 228-202 LN-HTA, OPERERT AV  
KATO AIRLINE AS**

## RAPPORT OM LUFTFARTSULYKKE

Typebetegnelse:	Dornier DO 228-202
Registrering:	LN-HTA
Eier:	Kato Airline AS
Bruker:	Samme som eier
Havaristed:	Bodø lufthavn (ENBO), terskel rullebane 25 (67°16'2''N 014°24'0''Ø)
Havaritidspunkt:	Torsdag 4. desember 2003, kl. 0909

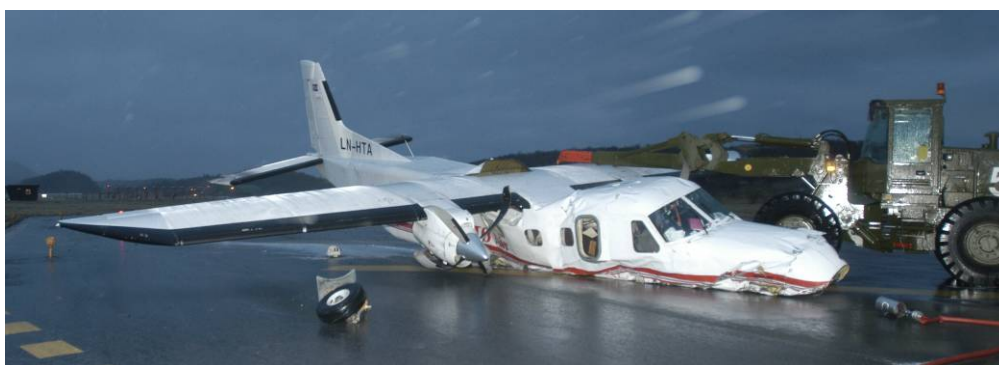
Figur 4: Vraket (foto tatt av forsvarret)

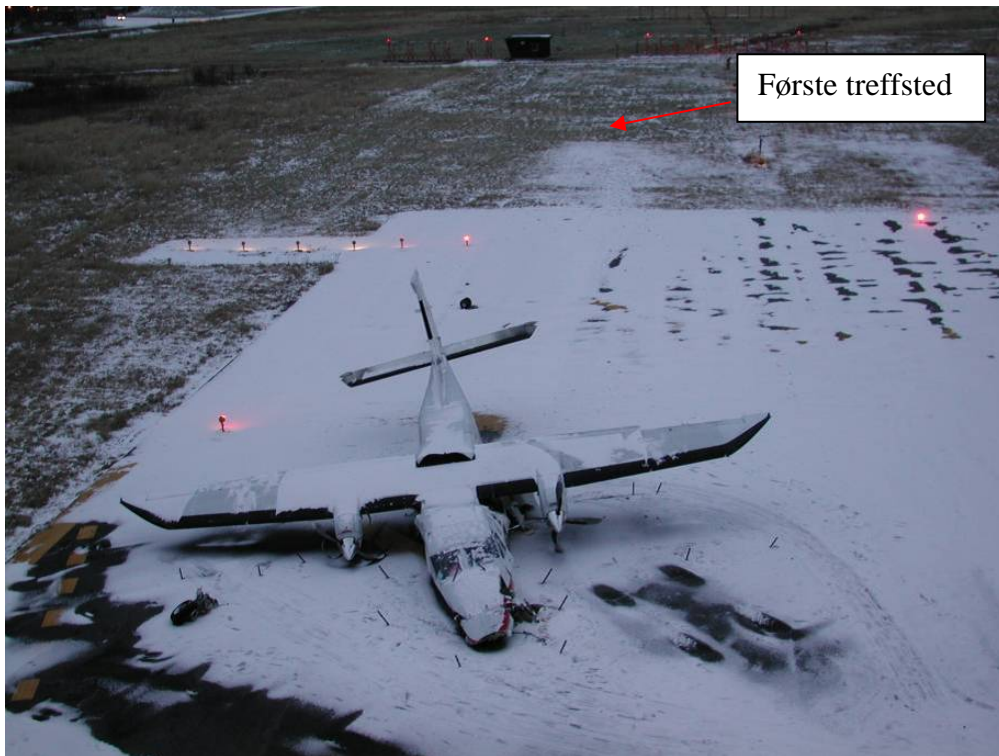
Figur 5: Vraket (foto tatt dagen etter ulykken)

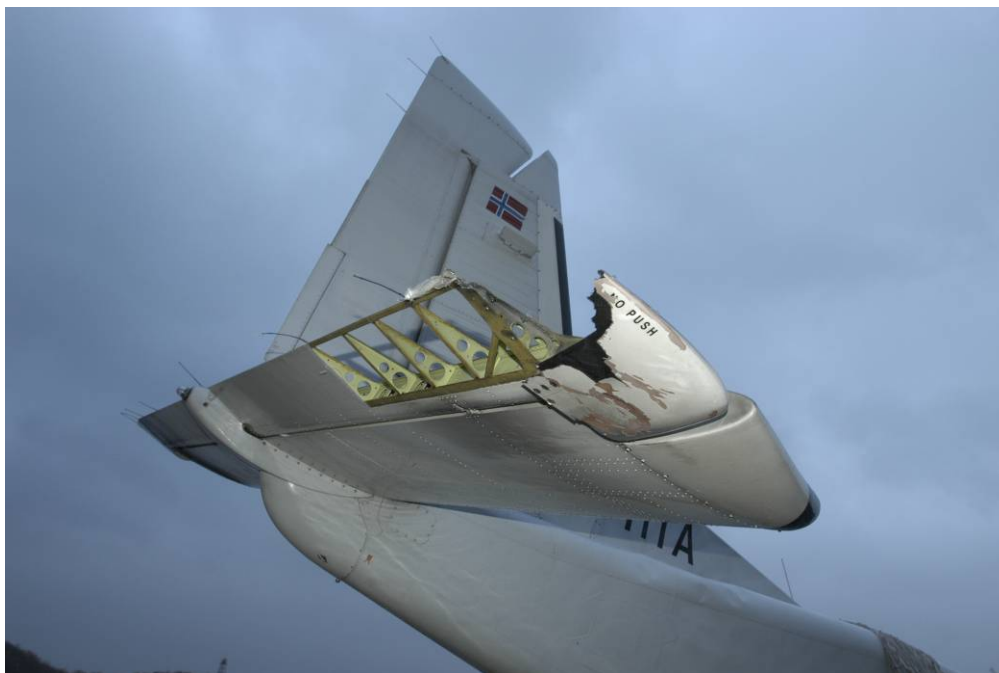
Figur 6: Skadet høyre høyderor (foto tatt av forsvaret)

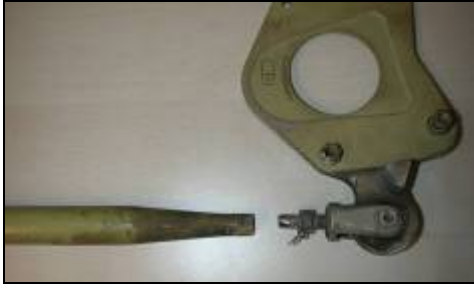
*Figur 7: Brutt stagoverføring til høyderor*

Høyderorstaget av aluminium hadde hatt så stor strømgjennomgang at gjengepartiet i selve staget hadde smeltet i den ene enden. Endestykkene, som er laget av høylegert stål, tålte belastningene. For om mulig å beregne hvor stor strøm som hadde gått gjennom staget ble det besluttet å måle den elektriske resistansen i den intakte enden. De første målingene avdekket imidlertid at også den tilsynelatende uskadede enden hadde skader på gjengepartiet og at kontramutteren hadde løsnet. Etter opprensning av gjengepartiet og ny tiltrekking av kontramutteren ble den elektriske resistansen målt til 0,7 - 1 m $\Omega$  (milliohm). Beregninger foretatt av AerotechTelub viste at en nedsmelting av det aktuelle gjengepartiet ville kunne skje ved belastninger fra en A-puls (se figur 3).

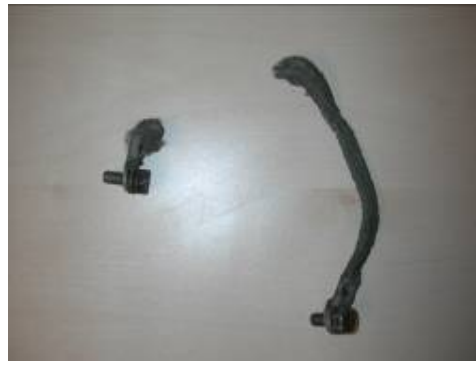
*Figur 8: Avbrent jordingskabel*

2.7.1 Det er grunn til å mene at tilstanden på jordingskablene ikke var tilfredsstillende før flyet ble truffet av lynet. Telling utført av Forsvarets laboratorietjeneste tyder på at ca. 30 % av alle trådene i kabel merket A kan ha vært ødelagt før flyet ble truffet. Videre har undersøkelsen av kablene avdekket betydelige korrosjonsangrep på trådene. Dette virker negativt inn på både de mekaniske egenskapene og ledningsevnen til jordingskablene.

1. Ensure that the attachment of the bonding jumpers as described above are clean and without grease and/or dirt and control that the bonding jumpers are intact (not splintery) and correctly attached ref. MM chapter 23-61-00.
2. If the bonding jumpers are splintery or in other ways are incorrect they should be replaced by new approved bonding jumpers.

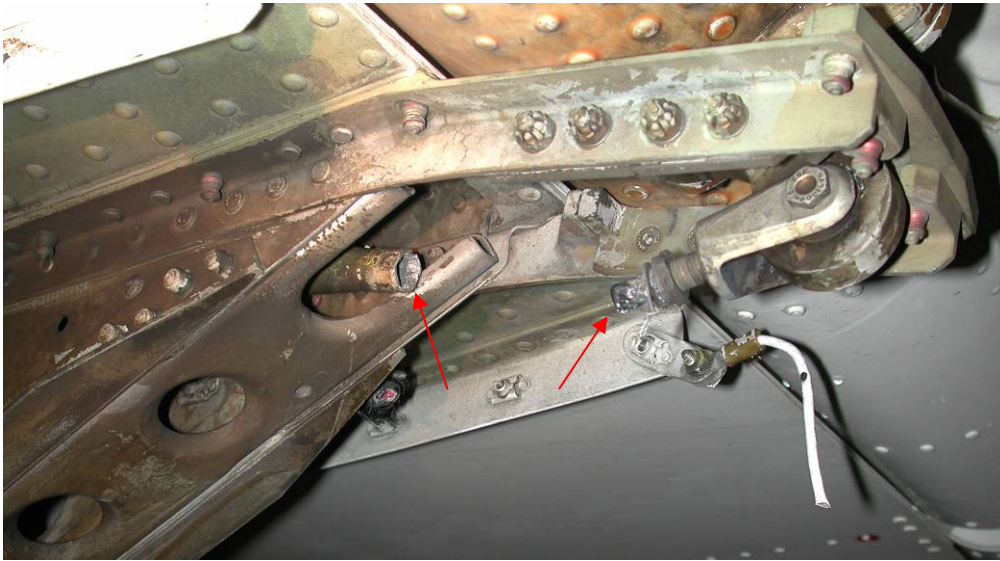
- 1.12.2.3 Flyet ble om morgenen 5. desember flyttet inn i en av forsvarrets beredskapshangarer for nærmere undersøkelser. Det ble da konstatert at det var brudd i staget for høyderorskontroll i den enden som er koblet til høyderoret. Høyre høyderor manglet ca. halvparten av dukbekledningen. Videre manglet ca. halvparten av karbonfiberdekselet på enden, inkludert rorets ytre statiske avleder (se figur 6). Ytre høyre hjørne av rorets aluminiumsstruktur var også brent av. Ved hjelp av et ohmmeter ble det konstatert brudd i den elektriske forbindelsen mellom høyderoret og flyets skrog. En nærmere undersøkelse avdekket flere brudd i jordingsforbindelsene mellom høyderoret og skroget (se figur 8 og 10). På den ytre jordingsforbindelsen på høyre høyderor manglet nesten hele jordingskabelen. I tillegg hadde begge de to naglene som holder braketten med jordingskabelen smeltet slik at braketten lå løs i spalten mellom høyderoret og den horisontale haleflaten (se vedlegg B forsvarrets rapport s. 2). Det ble også konstatert at det ikke var elektrisk forbindelse mellom de horisontale haleflatene og skroget. Årsaken til dette ble funnet å være at innfestingen av haleflaten var via lagre med teflonbelegg. Følgelig ble de horisontale haleflatene elektrisk isolert fra skroget ved brudd i jordingsforbindelsene.

*Figur 9: Brutt stagoverføring mellom cockpit og høyderor*

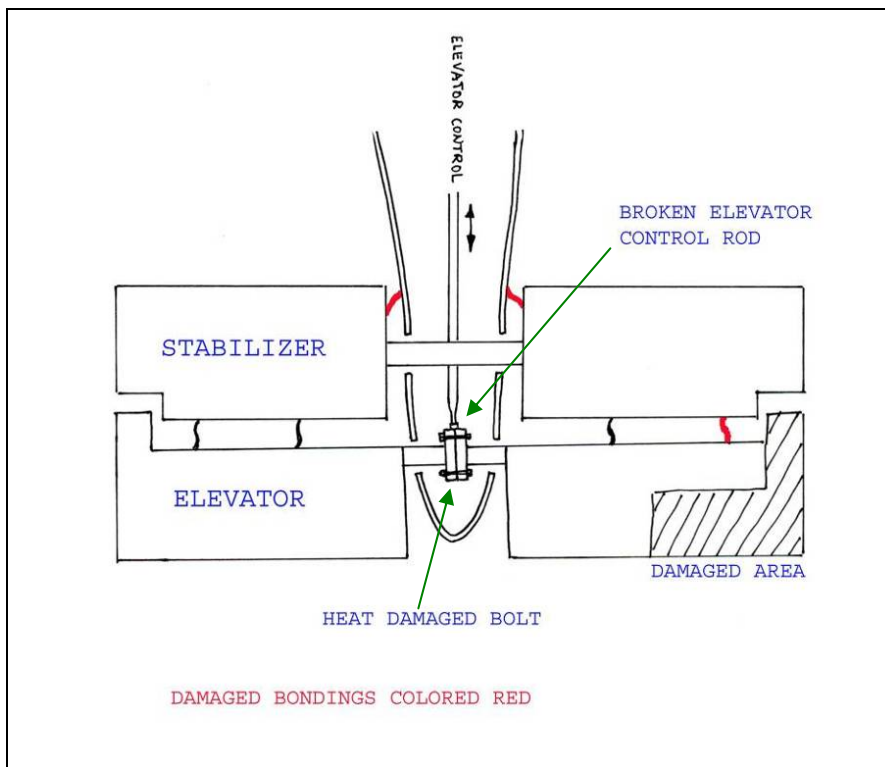
- 1.12.2.4 Det ble besluttet å avmontere høyre høyderor, staget med brudd og jordingene mellom skroget og den horisontale haleflaten for nærmere undersøkelser. I arbeidet med å avmontere høyderoret ble det funnet skade på en av de fire boltene som holder de to halvdelene av høyderoret sammen. Boltene som også holder hornet hvor staget til høyderoret var festet, hadde stedvis smeltet.

Figur 10: Tegning med anviste brudd i jordingskabler.

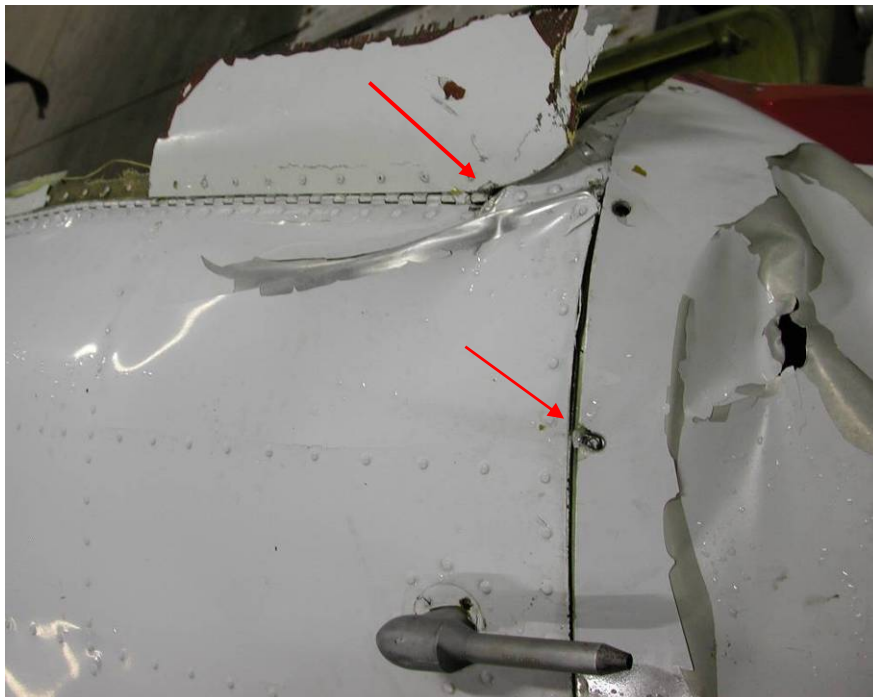
- 1.12.2.5 Flyet ble undersøkt for om mulig å finne innslagsstedet for lynet. Det eneste som kunne påvises var to små merker oppe på nesepartiet på venstre side (se figur 11). Et lite område (2 x 6 mm) av venstre bagasjedør hadde smeltet i front av hengslet. Tilsvarende hadde et naglehode ved venstre pitotrør smeltet.

Figur 11: Bilde av flyets nese. Flyets front til høyre. Røde piler markerer treffpunktene.

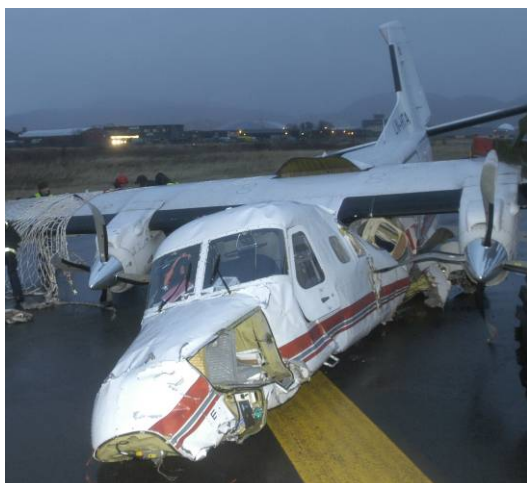
- 1.15.7 Det oppstod ikke drivstofflekkasje fra flyet. Flyet ble raskt skumlagt.
- 1.15.8 I fremre del av kabinen ble det trangt opp til taket og de to passasjerene måtte åle seg til nærmeste nødutgang. Flere steder var det opprevet metall som kunne medført skader på de om bord.

Figur 12: Komprimert kabin (foto tatt av forsvaret)

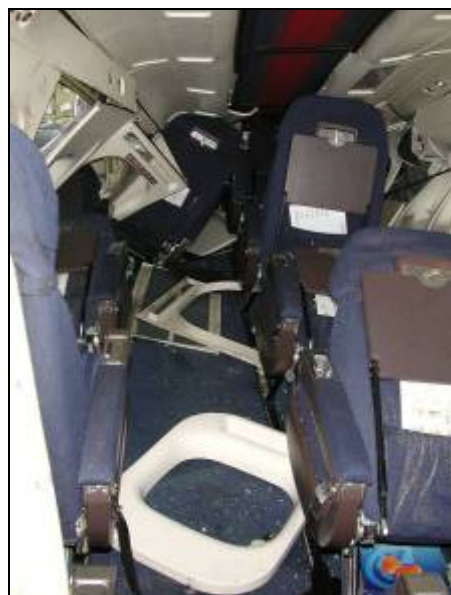
- 1.12.2.2 Flyet var konfigurert med totalt 19 passasjer seter, 2 seter til venstre + 2 seter til høyre for midtgangen. De to passasjerene satt henholdsvis på andre høyre seterad og tredje venstre seterad. I fremre del av kabinen (seterad 1-4) ble høyden opp til taket vesentlig redusert (ned til ca. 70 cm mot normalt 155 cm), grunnet at fremre del av vingeseksjonen ble trykket ned i kabinen. Fra seterad 5 og bakover var kabinen lite skadet.

Figur 13: Fremre del av kabinen

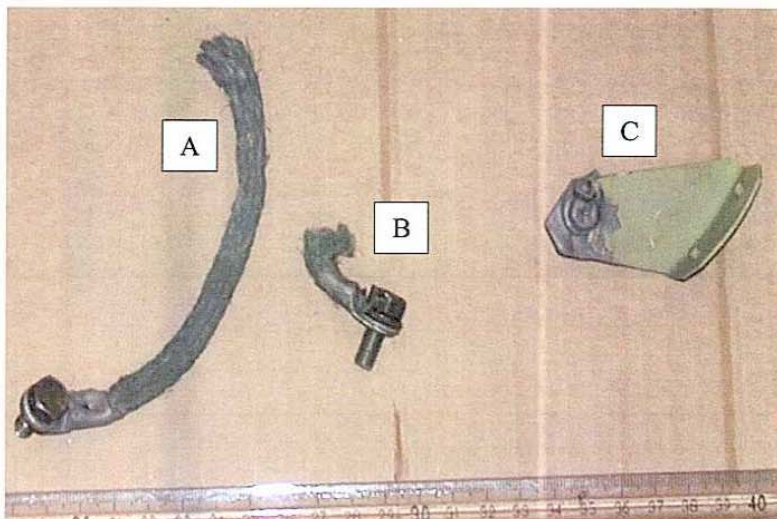
Figur 1 Oversiktsbilde av jordingskabler mottatt for undersøkelse, merket A, B og C.

De mottatte jordingskablene har hatt redusert ledningsevne som følge av mekanisk slitasje (brukkne ledertråder) samt betydelige korrosjonsangrep.

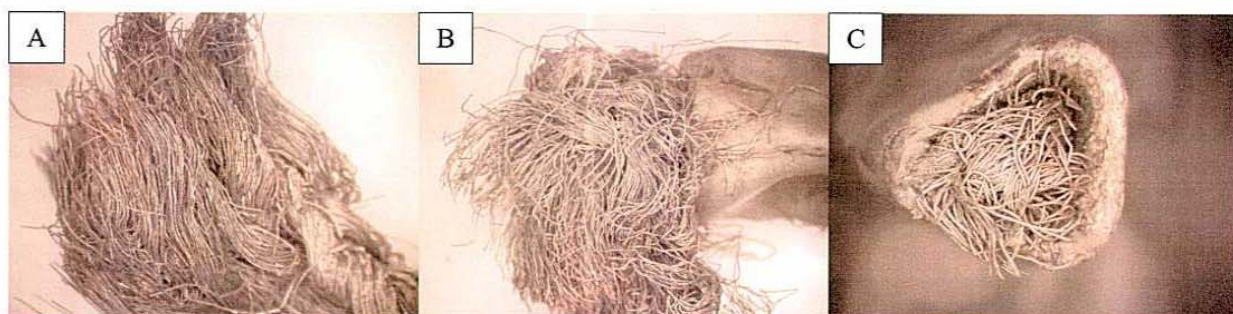
Figur 2 Bilder tatt i stereomikroskop av de ulike kablene vist i Figur 1 (merket tilsvarende).

Forsøkene utført ved FOLAT/EMC og Kraftforsyningslaboratoriet påviser et skadeforløp forenlig med de observasjoner som er gjort på de mottatte jordingskablene. Der lederne har enten blitt svidd av eller pulverisert. I de tilfellene der kabelen var svidd av kunne det observeres kobberfarge på deler av lederne, trolig på grunn av smelting av det ytre tinnbelegget som har et betydelig lavere smeltepunkt sammenliknet med kobber, hhv. 232 og 1083°C. Tilsvarende observasjoner kunne gjøres på de mottatte kablene, se Figur 2, hvilket indikerer at disse også er blitt brent av.

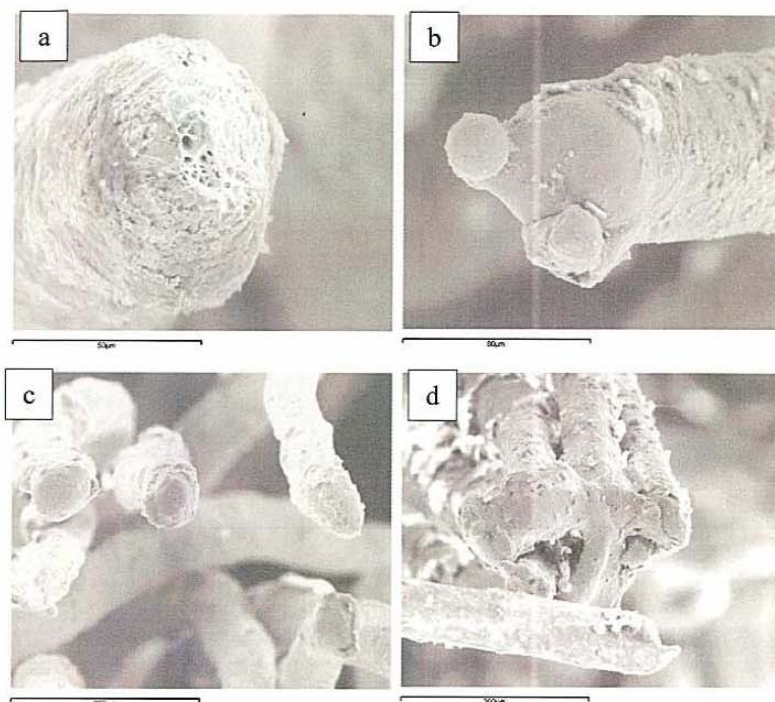
Noen karakteristiske bilder av bruddflatene på de ulike kablene ref. Figur 1 og Figur 2 er vist hhv. i Figur 3, Figur 4 og Figur 5. Gjennomgående kunne trådene deles inn i fire hovedgrupper: tråder med dimpler i bruddoverflaten, tråder med glatt overflate med liten/ingen innsnevring mot bruddflaten, tråder med innsnevring uten åpenbare dimpler, og tråder med smelteperler. Det var kun mulig å observere åpenbar smelting av noen få tråder på kabel A, se bilde b og d i Figur 4.

Figur 3 a: Tråd med dimpler i bruddflaten, b: Tråd med smelteperler, c: Oversikt-bilde av tråder med glatt overflate, d: Sammensmeltede tråder. (Leder i Figur 2A).

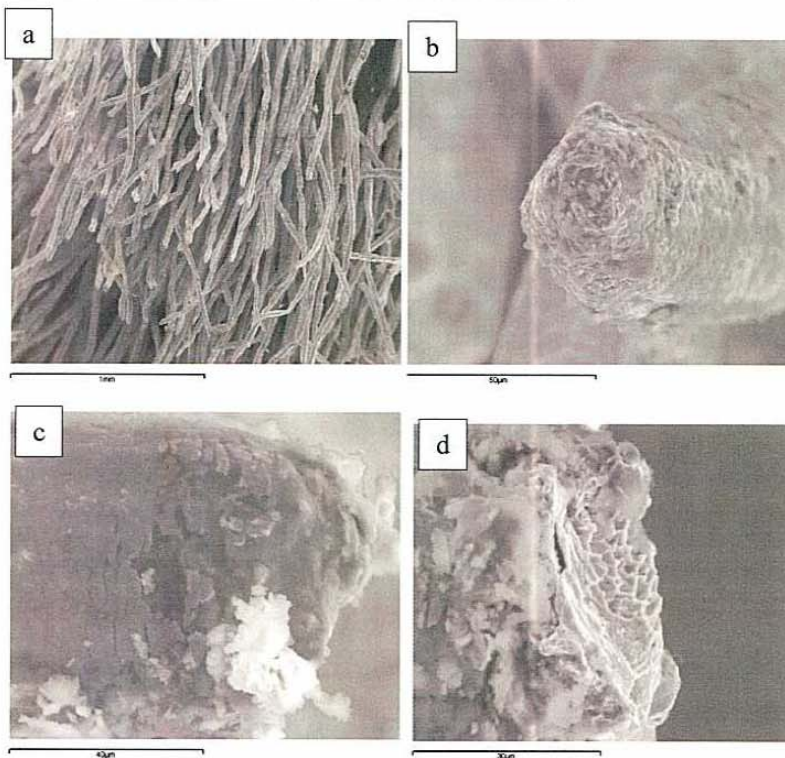
Det må også nevnes at fordi trådene var betydelig deformert, ref Figur 4a og Figur 5a var det vanskelig å få vurdert et tilstrekkelig antall bruddflater få å kunne gi en relevant statistisk vurdering av fordelingen til de ulike hovedgruppene.

Figur 4 a: Oversikt-bilde av tråder, b: Tråd med innsnevring ut mot bruddflaten uten dimpler, b: tråd med glatt og oksidert bruddflate, d: tråd med dimpler i bruddflaten. (Leder i Figur 2B).

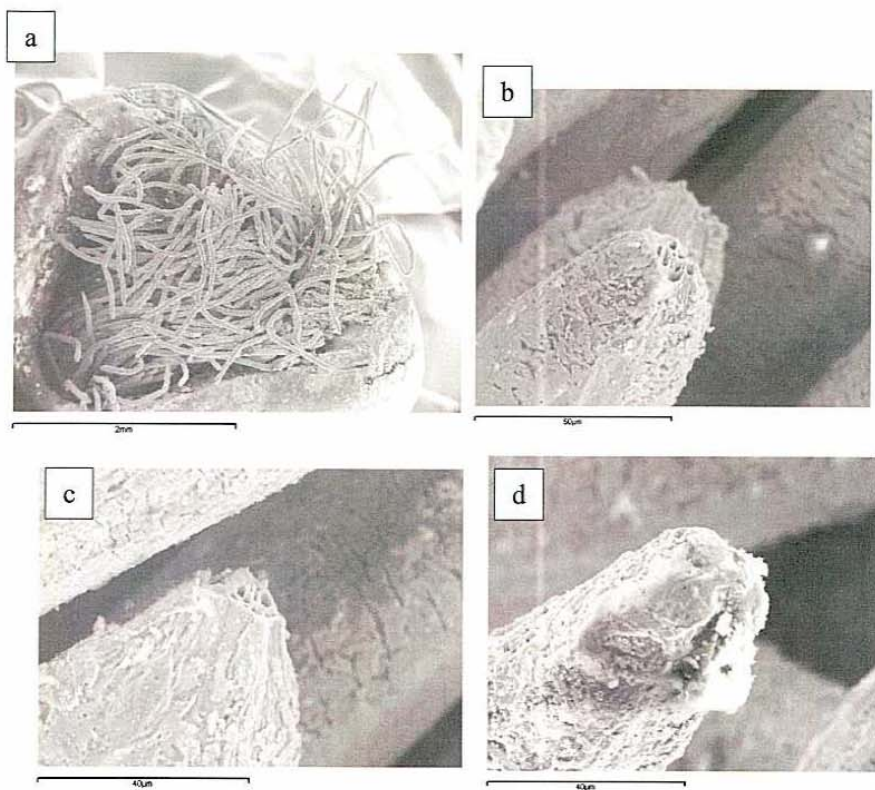
Figur 5 a: Oversiktsbilde av tråder, b: Tråd med dimpler i bruddflaten, c: Tråd med dimpler i bruddflaten, d: tråd med innsnevring ut mot bruddflaten uten dimpler. (Leder i Figur 2C).

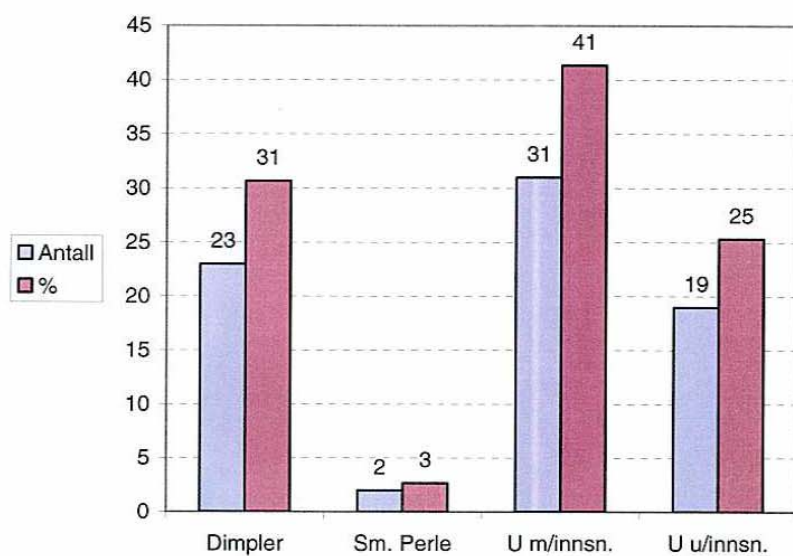
Kabelen merket A i Figur 1 ble valgt for å forsøke å gi et anslag på hvordan fordelingen mellom de ulike brudd typene var. Kabelen ble flettet opp, og fire prøver ble tatt ut, vist i Figur 6. Totalt 75 tråder ble undersøkt og delt inn i fire grupper: Dimpler: bruddflater med dimpler, Sm.Perle: bruddflater med smelteperler, U m/innsn.: Uidentifisert bruddflate med innsnevring og U u/innsn.: Uidentifisert uten innsnevring.

Figur 7 Grafisk presentasjon av fordeling (antall og prosentvis) av ulike bruddtyper. Totalt ble 75 tråder undersøkt.

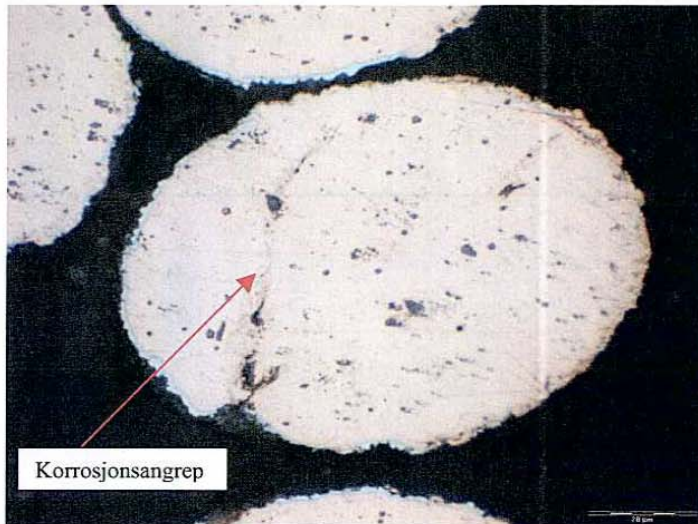
Figur 8 viser et bilde tatt i lysmikroskop gjennom et tverrsnitt av en tråd, bildet er representativt for lederne, og viser tydelig korrosjonsangrep. En tilsvarende tråd med tydelig pitting ble undersøkt med EDS i SEM, se hhv Figur 9 og Figur 10. Det fremgår av bildene at tråden består av rent kobber med et tynt tinnbelegg, spekteret fra roten av korrosjonsangrepet påviser klor.

Figur 8 Bilde av tverrslip gjennom en leder tråd med tydelig korrosjonsangrep.

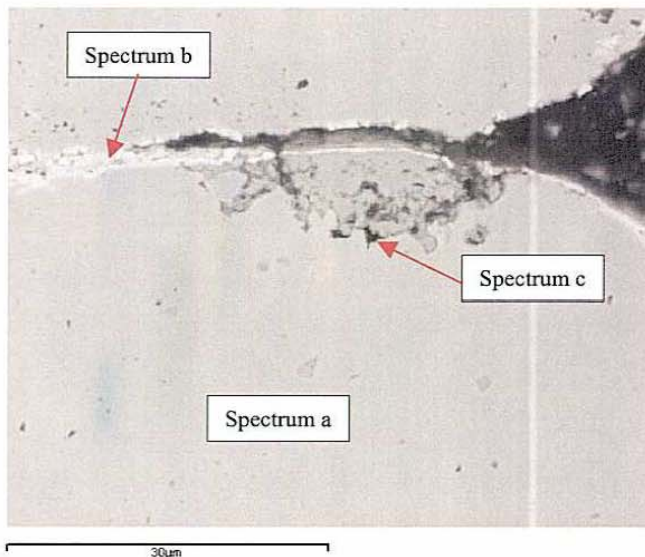
Figur 9 Bilde av tverrslip gjennom tråd med korrosjonsangrep. Bildet er merket med områdene for EDS spektrene vist i Figur 10.

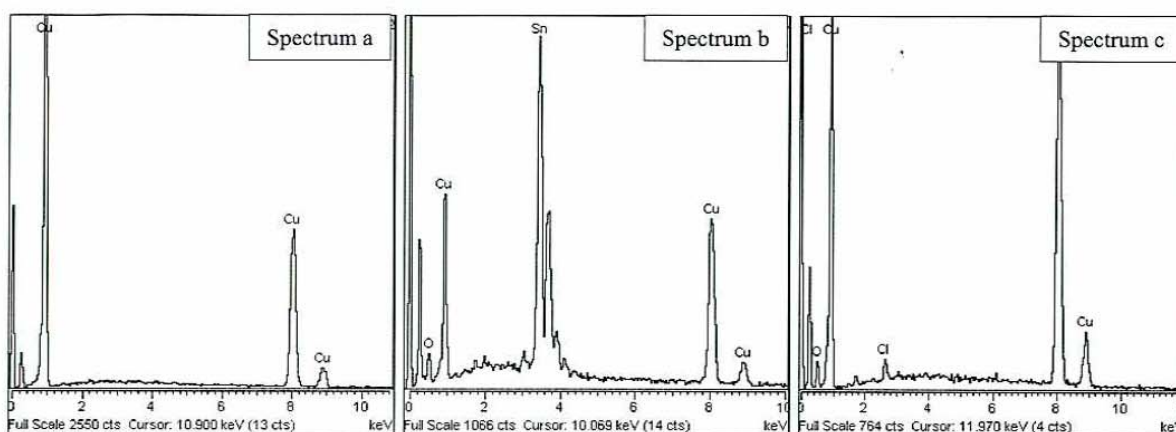
Figur 10 EDS spektre fra områdene avmerket i Figur 9. Spectrum a viser grunnmaterialet i tråden; kobber. Spectrum b viser belegg på tråden; tinn, Spectrum c viser forekomst av klor i korrosjonsgruppen.

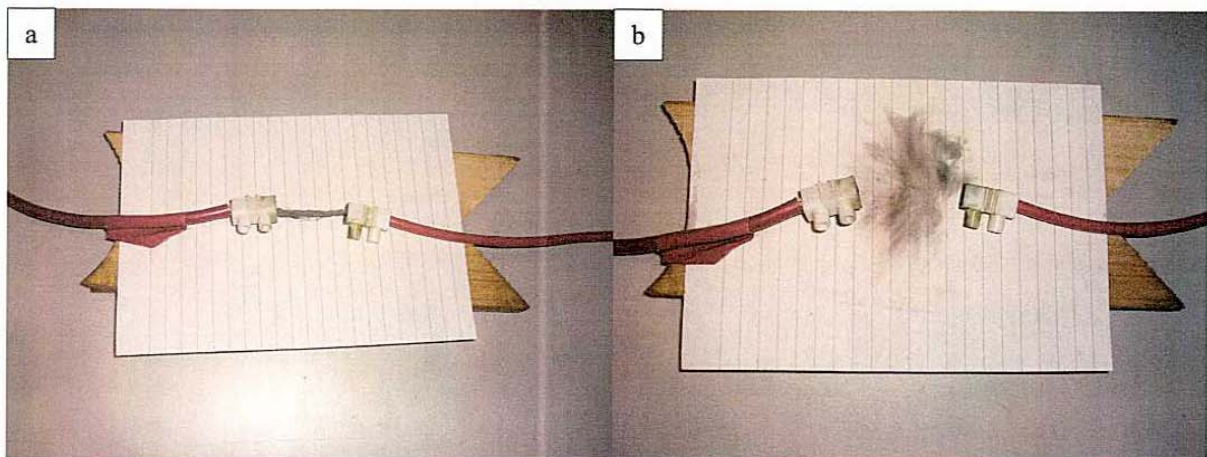
Lynavleder A (se Figur 1) ble flettet opp, og bunter med tråder ble utsatt for belastninger mellom 1500 og 2000 V. Forsøkene avdekket to forløp: i enkelte tilfeller ble lederen svidd av og delt i to, i de fleste tilfellene ble lederen pulverisert som vist i Figur 12b.

Figur 12 Oversiktsbilde av tråd før og etter belastning ved 2000V.

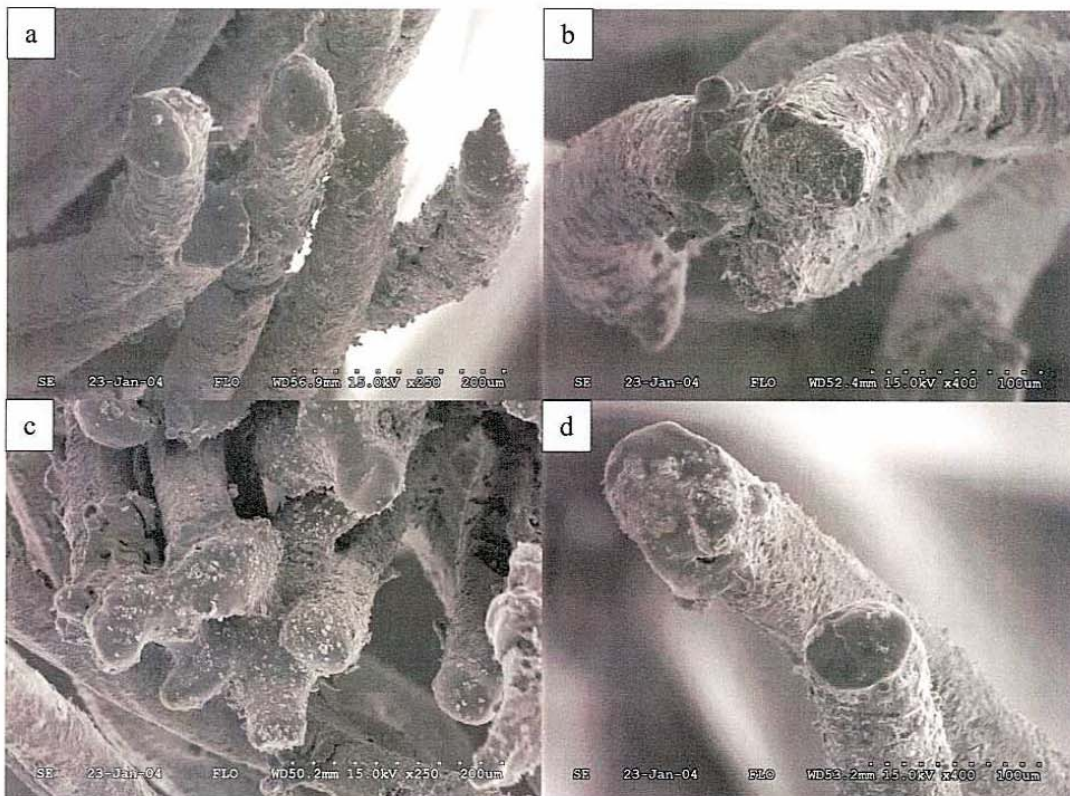
Bruddflaten på to prøver der trådene ble svidd av ble undersøkt i SEM for sammenlikning med resultatene fra lederne undersøkt tidligere. Representative bilder av trådene er vist i Figur 13. Resultatene viser en noe større tendens til sammensmelting sammenliknet med observasjonene ovenfor, det kunne heller ikke observeres bruddflater med dimpler.

Figur 13a-d Representative bilder i SEM av tråder etter avbrenningsforsøk, belastning 2000V.
