RAPPORT

SL Rapport 2007/30

**RAPPORT OM LUFTFARTSULYKKE I ISVATN VED SLOGEN I ØRSTA KOMMUNE I
MØRE OG ROMSDAL, 30. AUGUST 2004, MED ROBINSON R22 BETA, LN-OCI****ENGLISH SUMMARY INCLUDED**Avgitt
November 2007Statens Havarikommisjon for Transport
Postboks 213
NO-2001 Lillestrøm
Telefon: 63 89 63 00
Faks: 63 89 63 01
<http://www.aibn.no>
E-post: post@aibn.no

RAPPORT OM LUFTFARTSULYKKE

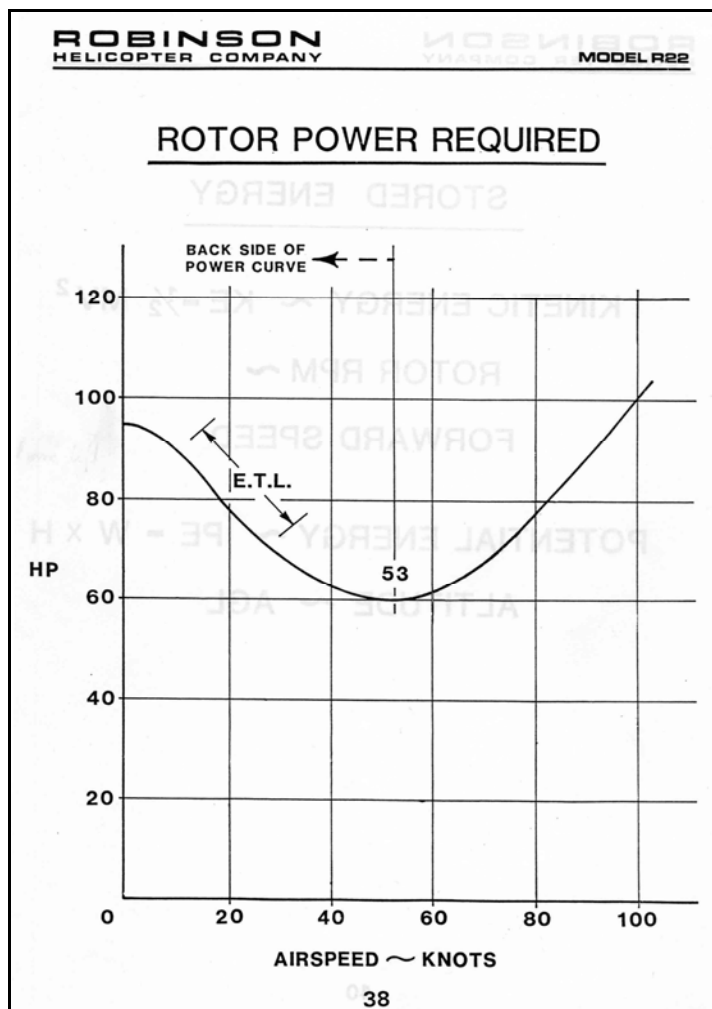
Figur 5: Effektbehov (power required)

Figur 5 viser effektbehovet som funksjon av flygehastighet. Som det fremgår er effektbehovet minst ved 53 KIAS, og øker raskt når hastigheten reduseres under 40 KIAS. Området merket ETL står for Effective Translational Lift. Dette er hastighetsområdet der luftstrømmens hastighet gjennom rotoren økes raskest og bladenes angrepsvinkel reduseres kraftig ved økende hastighet. Den motsatte effekten inntreffer ved avtagende hastighet. Dette medfører øket luftmotstand og dermed øket kraftbehov. Dette illustrerer hvorfor den anbefalte minimumshastigheten under innflyging er 60 KIAS, nemlig for å sikre at en har marginer i forhold til hastighet og rotorturtall (ref. figur 5 og pkt. 1.6.3.5).

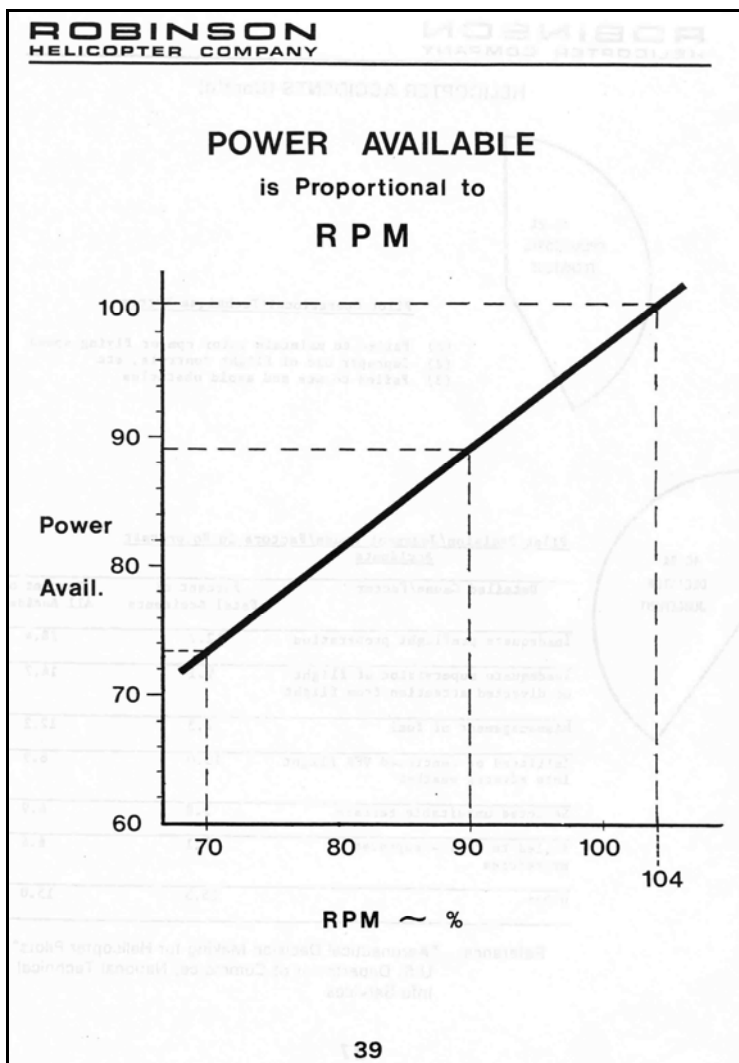
Figur 6: Tilgjengelig effekt (power available)

Figur 6 viser tilgjengelig effekt som funksjon av rotorturtall. Som en ser er effekten proporsjonal med rotorturtallet, og er 100 % ved 104 % rotor RPM. Dersom turtallet dropper 10 %, er motoreffekten i en R22 motor redusert med ca. 16 HP. Ved flyging i relativt stor tetthets høyde som var tilfellet for LN-OCI i dette tilfellet, vil et turtallsdropp under det normale (97-104 %) resultere i at helikopteret ikke vil klare å holde konstant høyde ved lave flygehastigheter.

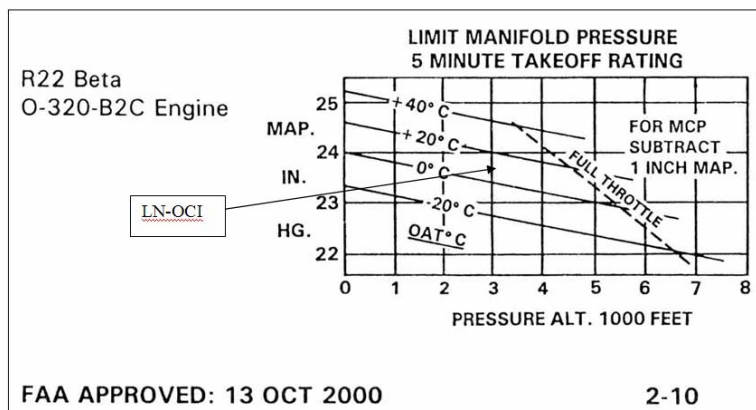
Figur 8: Limit manifold pressure- in. hg

Grafen i figur 8 viser helikopterets begrensning i motorytelse som en funksjon av trykkhøyde (Pressure Altitude, PA) og temperatur (Outside Air Temperature, OAT). Her går det frem at LN-OCI var begrenset av 23,7 tommer (in. hg) MP i 3 000 ft PA og 10 °C.

2.5.2.1 Helikoptertypens motor har begrensninger i tillatt inntakstrykk (Manifold Pressure) som en funksjon av trykk og temperatur. Figur 8 viser at motoren var begrenset av ca. 23,7 tommer Hg i den estimerte PA (inkludert luftfuktighet). Dette er en begrensning i 5 minutters maksimum tillatt MP. Fartøysjefen har opplyst at han mente å ha registrert et MP på 22. Figur 11 viser MP indikatoren. Fartøysjefen merket ikke noe galt før han fikk varsel om lavt rotorturtall (97 %). Dersom årsaken til lavt rotorturtall var begrensninger i ytelse, ville ikke full throttle ha kunnet øke turtallet. Den eneste måten å øke turtallet i en slik situasjon i marsjhastighet, var å senke collective, og samtidig trekke cyclic tilbake (ref. 1.6.3.5).

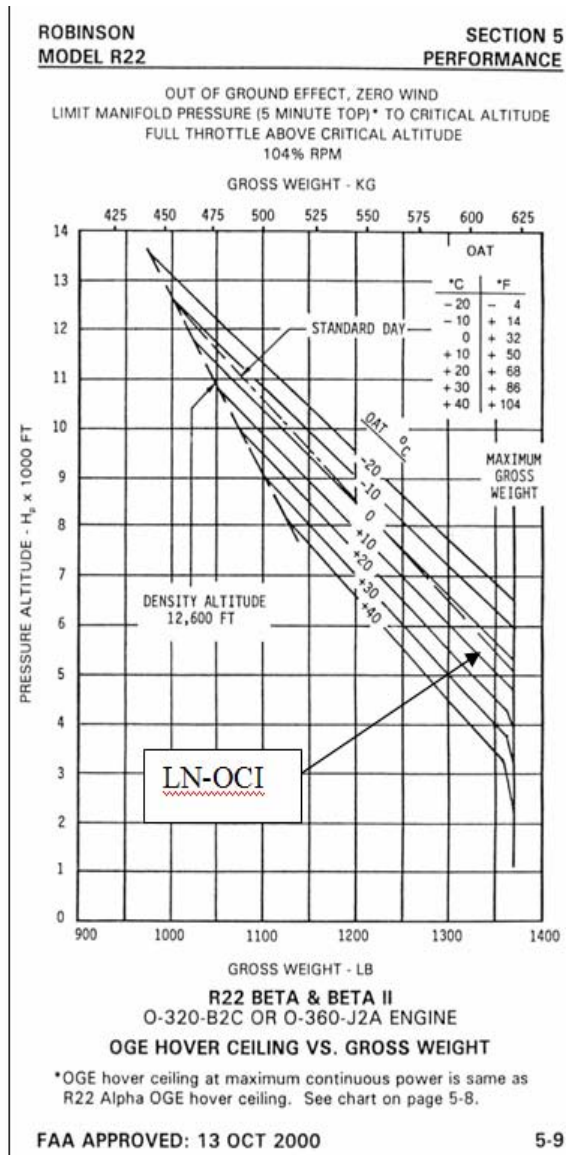
Figur 9: Out of ground effect hover

Grafen i figur 9 viser at LN-OCI var begrenset til en Out Of Ground Effect (OGE) hover høyde av ca. 5 300 ft Above Mean Sea Level (AMSL).

Ved å se på helikopterets evne til å hovre ute av bakkeeffekt (HOGE), kan en få et bilde av helikopterets kraftreserve ved 0 hastighet. LN-OCI var lastet opp mot 95 % av maksimum avgangsmasse på ulykkestidspunktet. Figur 9 viser helikopterets ytelse i hover (HOGE). Grafen viser at helikopteret var begrenset til 5 300 ft PA ved ca. 600 kg og 10 °C. Dette er godt over den aktuelle høyden av 3 000 ft PA. Imidlertid var duggpunktstemperaturen ca. 7 °C. Det tyder på at luftfuktigheten var relativt høy. Ved 80 % luftfuktighet estimeres tetthets høyden å øke med ca. 800 ft (100 ft per 10 %). IGA prognosen viser at det var fuktig luft (spredte skyer) i 1 500 – 3 000 ft. Dermed økes tetthets høyden til ca. 3 800 ft (som er tilnærmet 3 800 ft PA i standard atmosfæren). Teoretisk skulle det da være en margin på ca 1 500 ft ved HOGE. Dette er basert på HOGE i 0 vind. Med en eventuell medvind på 5 -15 kt, vil denne reserven reduseres.

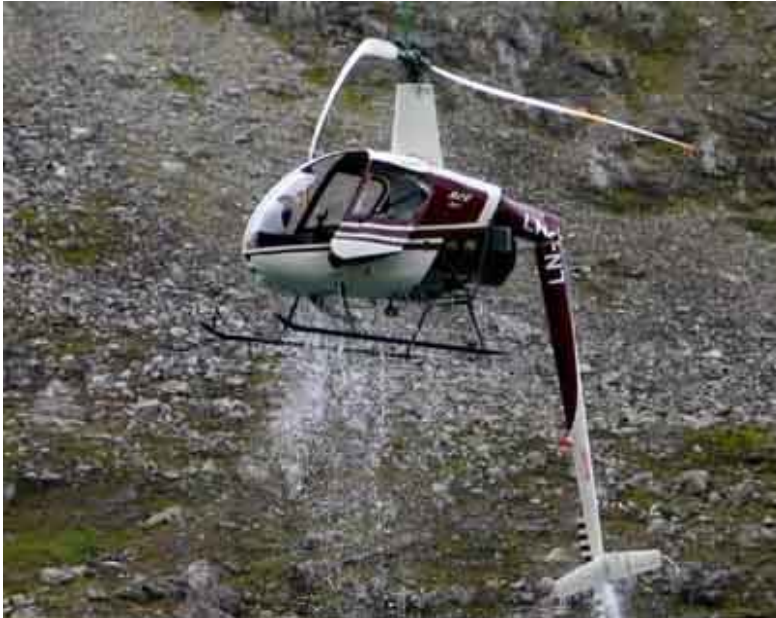
Figur 12: LN-OCI berging (venstre frontvindu er knust, døren er åpen).

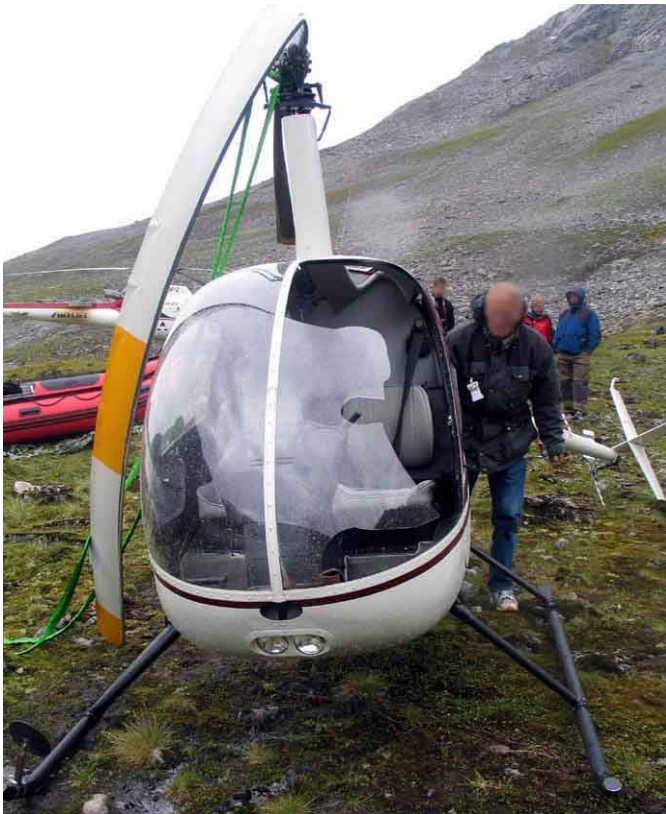
Figur 13: Frontvindu venstre side (frontvindu er knust.)

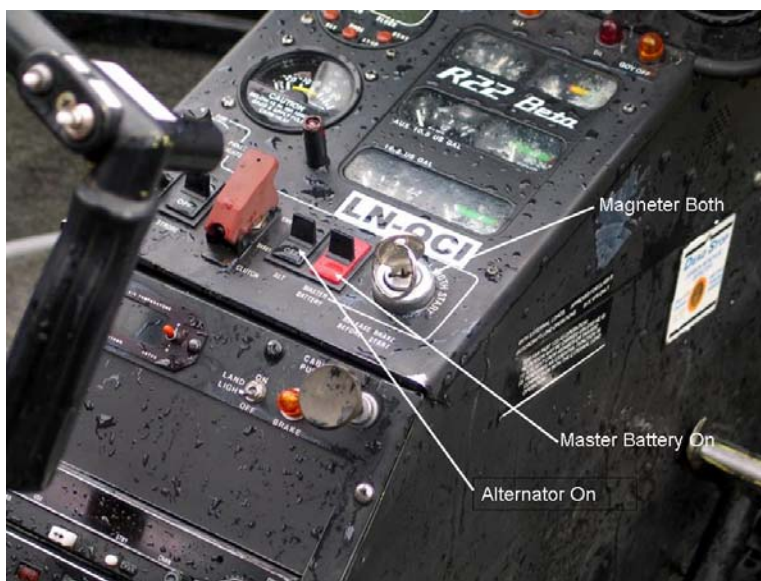
Figur 14: Cockpit brytere (er på).

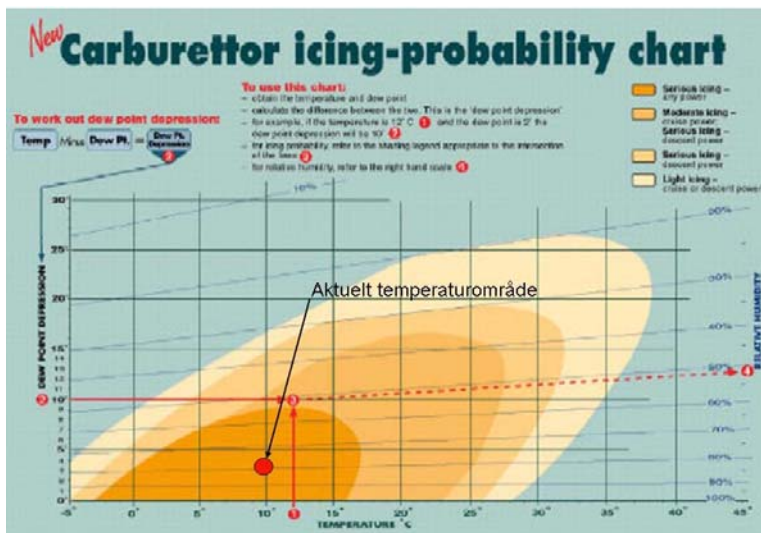
Figur 15: Diagram over sannsynlighet for forgasserising.

2.6.3 Safety Notice SN-25 sier at forgasserising er mest sannsynlig når lufttemperaturen er under 21 °C og det er høy luftfuktighet. Begge disse betingelsene var til stede ved ulykken. Bakgrunnen for de utgitte Safety Notices fra fabrikken er at de omhandlede temaer har vært årsaksfaktorer ved tidligere ulykker med denne helikoptertypen.
