RAPPORT

SL 2008/02

RAPPORT OM LUFTFARTSULYKKE PÅ VOSS 14. SEPTEMBER 2006 MED EUROCOPTER AS 350 B2, LN-ODH OPERERT AV FONNAFLY AS

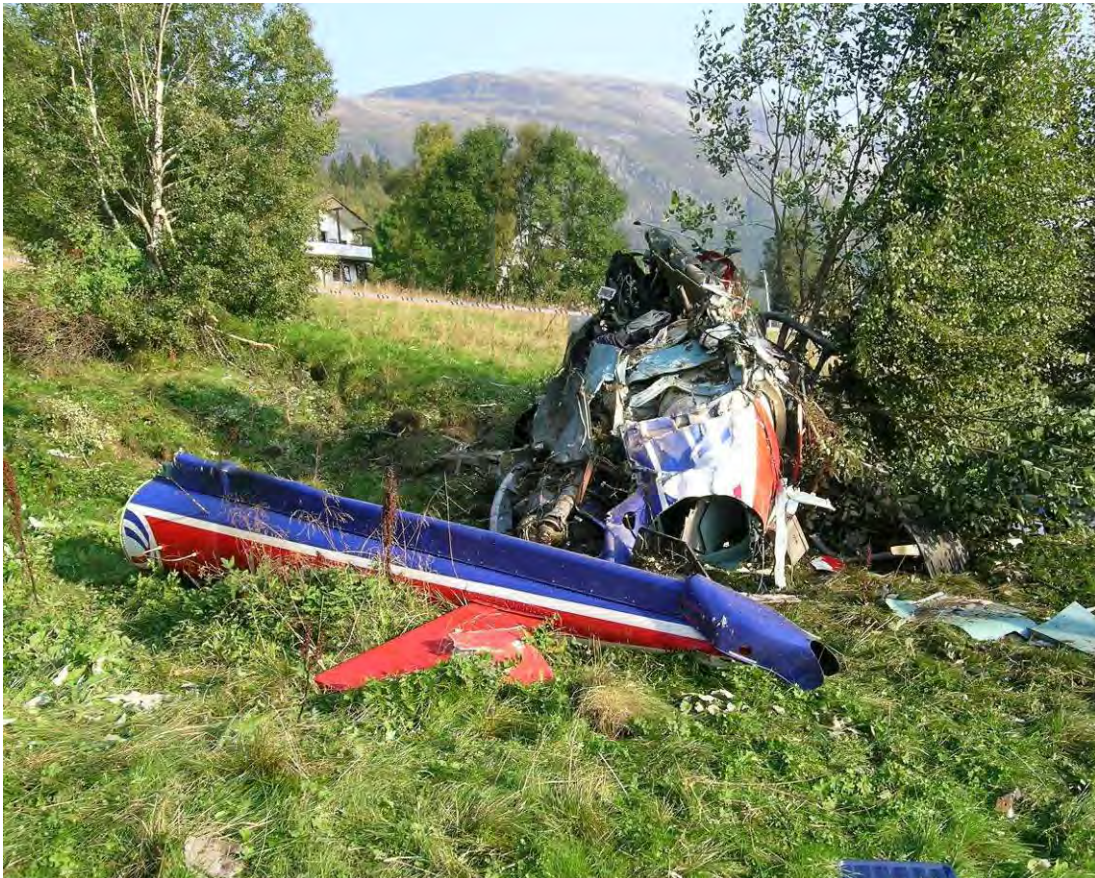
- 1.1.16 Øyenvitner kom raskt til stedet og kunne konstatere at begge de to personene om bord hadde omkommet i ulykken. Helikopteret var totalvrak (ref. Figur 3 s. 11), og drivstoffet hadde sprutet utover. Det var ikke tilløp til brann. Vitner hadde også ringt og varslet

- 1.12.5 På havaristedet var greinene på sydøstsiden av stammen av et bjørketre knekt fra toppen og ned til bakken. Høyre horisontale haleflate var revet av og trykket ned i bakken ved denne bjørka. 5 m lenger ned på jordet lå hovedvraket, totalt knust. Halebommen var slått løs og lå ved siden av (Figur 3).

Figur 3: Hovedvraket.

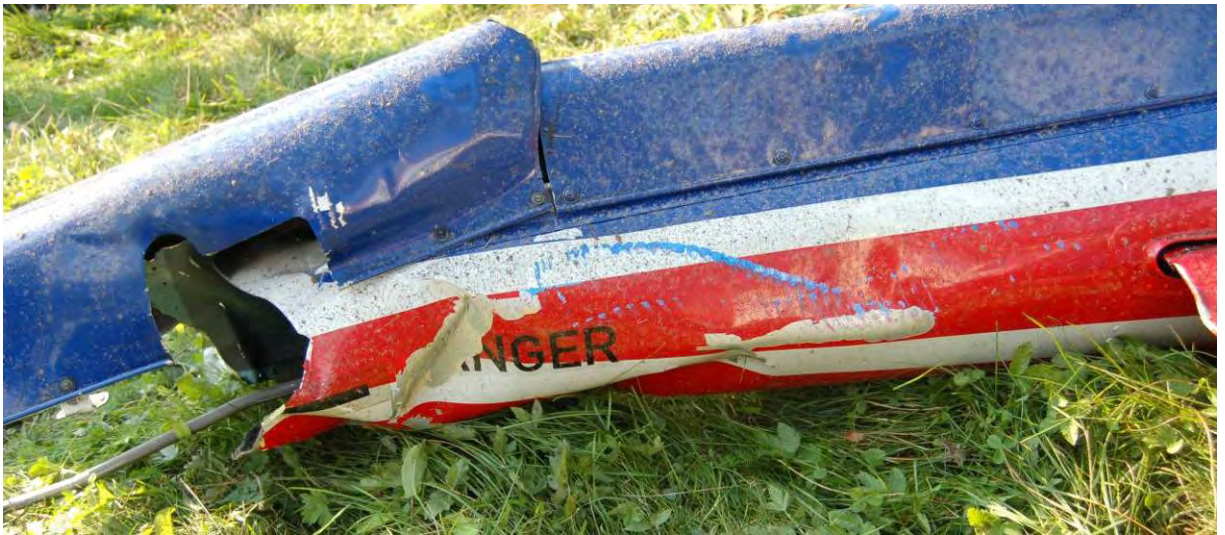
- 1.12.6 Høyre siden av halebommen hadde tydelige spiralformede skrapemerker som strakte seg fra undersiden av bommen og skrått oppover og skrått bakover mot enden der halerotoren hadde vært (Figur 4 og Figur 5). Det var ingen tegn til at hovedrotoren hadde berørt halebommen. Halerotorakslingen var litt bøyd, men kunne lett roteres for hånd. Det var få skrapemerker fra halerotorakslingen innvendig i halebommen.

Figur 4: Skrapemerker på bakre del av halebom, høyre side.

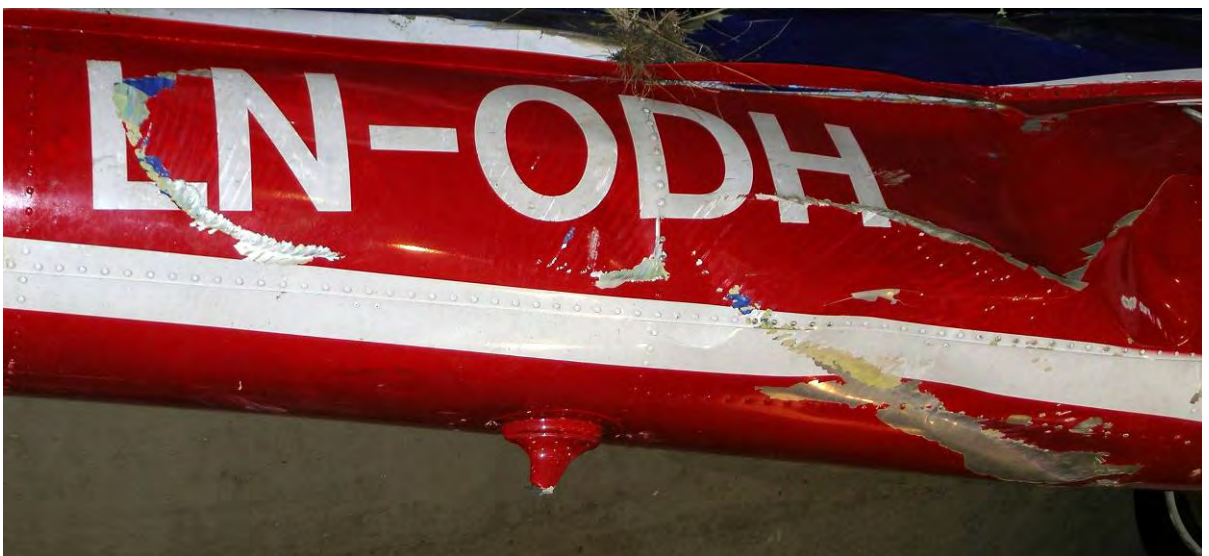
Figur 5: Skrapemerker på midtre del av halebom, høyre side.

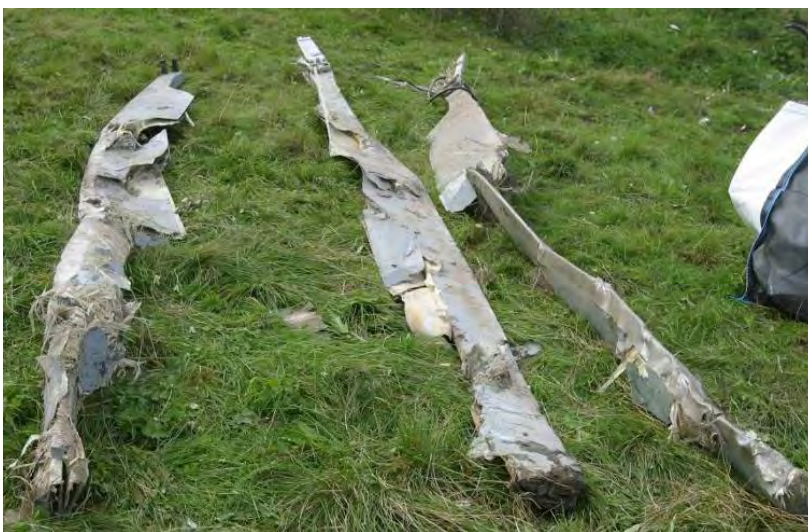
- 1.12.7 Alle de tre hovedrotorbladene lå blant vrakdelene på havaristedet. Bladene var påført betydelige skader, og bladinnfestingen i rotorhodet var fullstendig splintret. Ett av bladene hadde et felt med skade forenlig med at det hadde truffet en wire. Skadefeltet strakte seg over 10 cm av forkantskinnen, ca. 160 cm fra bladrotten (ref. Figur 7).

Figur 6: Hovedrotorblader.

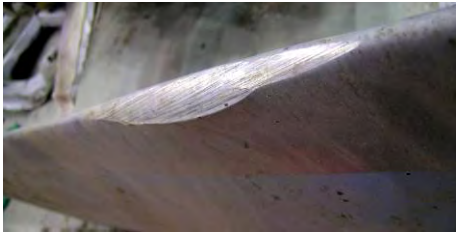
Figur 7: Skrapemerker på forkant av hovedrotorblad.

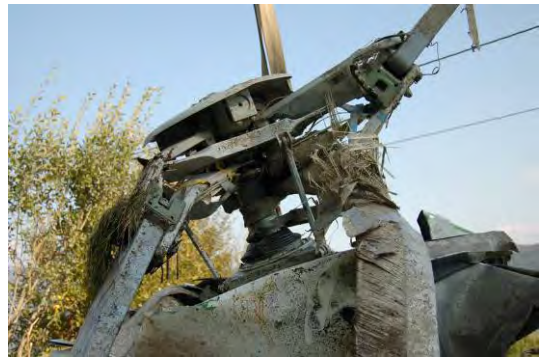
Figur 8: Rotorhode med splintret bladinnfesting.

1.16.2.2 Turbomeca har også vurdert bilder av rotorhodet (ref. Figur 8) og konkludert med at rotorbladene traff bakken med høy rotasjonsenergi.

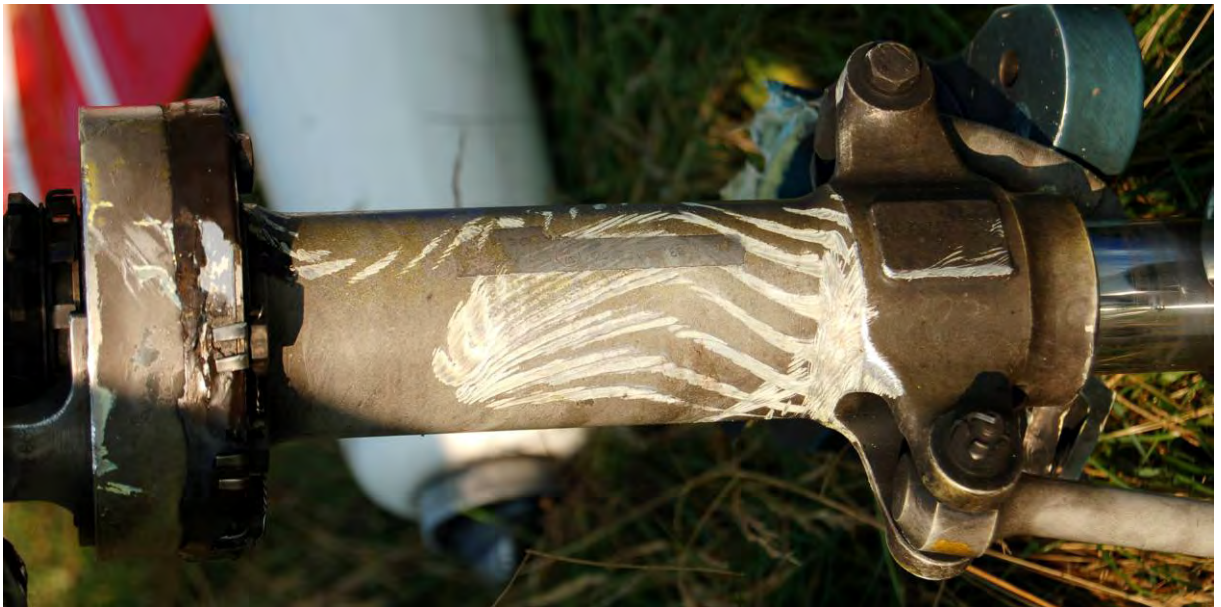
- 1.12.8 Overflaten på akslingen mellom halerotoren og halerotorgearboksen var betydelig oppskrapet (Figur 9). Halerotorgearboks var skadet, og oljen hadde rent ut. Begge halerotorbladene var knekt ved rota, men det ene bladet hang fortsatt i rotorhodet. Halerotorbladet som ble funnet separat, lengst unna havaristedet, hadde tydelige skrapemerker ved rotortippen (Figur 10). Nedre vertikale halefinne hadde en loddrett flenge som spjæret rorflaten fra nedkant og opp til 2/3 av dens høyde, mens øvre del av finnen var tilnærmet uskadet (Figur 11 og Figur 12). Det var skrapemerker i flengen som var forenlig med at flengen var laget av en wire. Den samlede massen av delene som ble funnet liggende i terrenget var 38 kg (wire ikke inkludert).

Figur 9: Aksling mellom halerotorgearboks og halerotor.

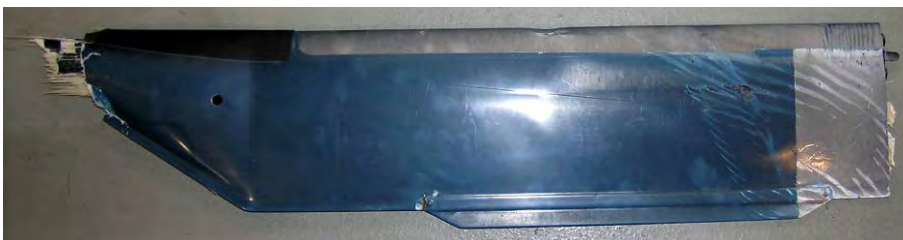
Figur 10: Halerotorbladet som ble funnet separat, lengst unna havaristedet.

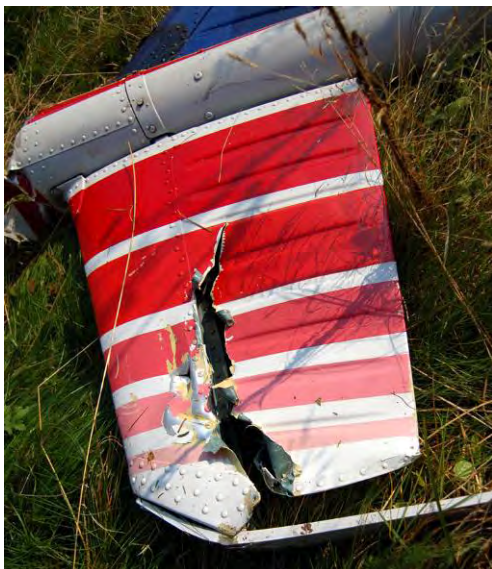
Figur 11: Nedre vertikale haleflate, venstre side.

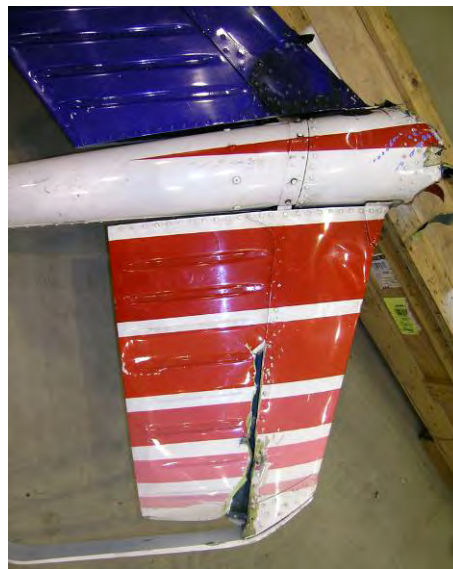
Figur 12: Nedre vertikale haleflate, høyre side.

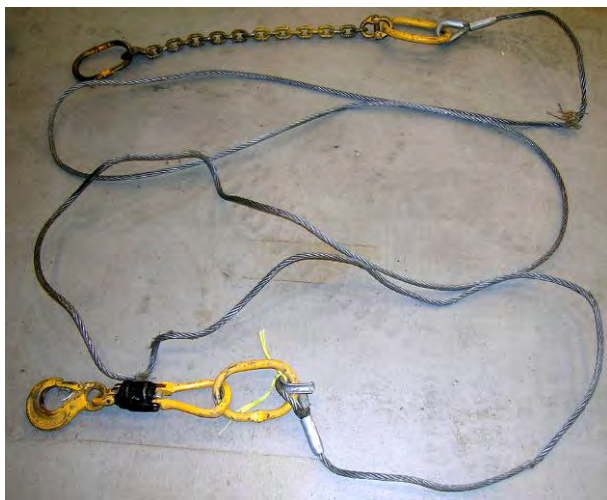
- 1.6.4.1 Stålwiren som ble benyttet under den forutgående lasteflygingen og som ble funnet nær havaristedet var 8 m lang (ref. punkt 1.12.3 og Figur 13). I enden som festes i kroken under buken på helikopteret var det en 1 m lang kjetting, og i andre enden var det en roterende svivel og manuell krok. Total lengde var 9,6 m. Samlet masse var 11,1 kg, hvorav krok og svivel utgjorde 3,4 kg.

- 1.12.9 Wiren bar preg av å ha blitt utsatt for stor belastning (Figur 13). Kordelene var deformert og hadde flere steder synlig rød og blå farge, tilsvarende lakkfargen på helikopterskroget.

Figur 13: Lastewiren "Wire Sling".
