**RAPPORT OM LUFTFARTSULYKKE I TRONDHEIMSFJORDEN
UTENFOR FROSTA, NORD-TRØNDELAG, 02. NOVEMBER 2003,
MED CESSNA 150D LN-HAS, VÆRNES FLYKLUBB**

Avgitt
Februar 2007

RAPPORT OM LUFTFARTSULYKKE

| Typebetegnelse: | Cessna 150D |

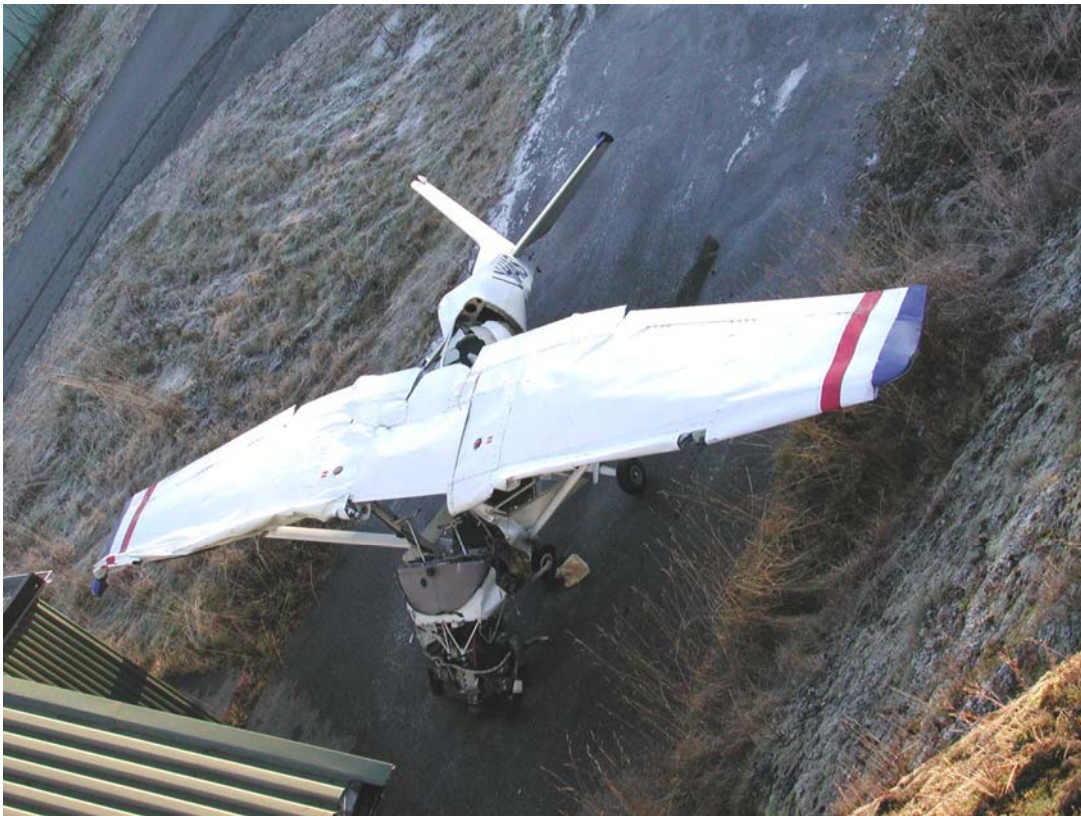
1.12.2.2 Flyvraket ble hevet ni dager etter havariet. Umiddelbart etter hevingen ble flyet fotografert og vasket med ferskvann. Flyets generelle tilstand ble dokumentert. (se for øvrig fig. 4):

- Hele forkanten på høyre vinge, med unntak av den innerste ca. 0,6 m, var trykket inn
- Overflaten på inntrykningen av forkanten dannet i hovedsak en vinkel på 35° i forhold til vingens plan
- Begge propellbladene var bøyd 90° bakover i en jevn bue ca. 2/3 fra senter
- Høyre dør med hengsler var revet av
- Alle ror og kontrollflater var intakte, satt riktig montert og var bevegelige
- Flaps ble funnet i opp-posisjon
- Flyets hale var bøyd kraftig til høyre
- Begge kontrollrattene var i bakre stilling og presset til høyre
- Venstre rorpedal på høyre side var trykket inn og brukket
- Motorinstallasjonen var trykket bakover og inn i brannskottet

Fig.4. Flyet fotografert etter at det kom på land.

- 2.3.1 Skader på flyet tyder på at flyet har truffet sjøen i et spinn med rotasjon til høyre og med nesen pekende anslagsvis 35° ned. Flere forhold underbygger dette. Flyet har størst skade på høyre vinge, og vingeroten på venstre vinge er uskadet. Dette tyder på at flyet har truffet med høyre vinge først, og at fronten av flyet og cockpit har skjernet den innerste seksjonen av venstre vinge mot vanntrykket. En kraftig oppbremsing av høyre vinge vil også føre til at halen knekkes over til høyre, noe som er tydelig på LN-HAS. Det forhold at propellbladene er symmetrisk bøyd bakover tyder på at motoren har rotert, men levert liten effekt.

- j) Flyet traff sjøen med høyre vinge først med nesen pekende ca. 35° ned. Videre ble halen bøyd kraftig til høyre. Skadene på flyet indikerer at flyet var i et spinn til høyre da det traff vannet.

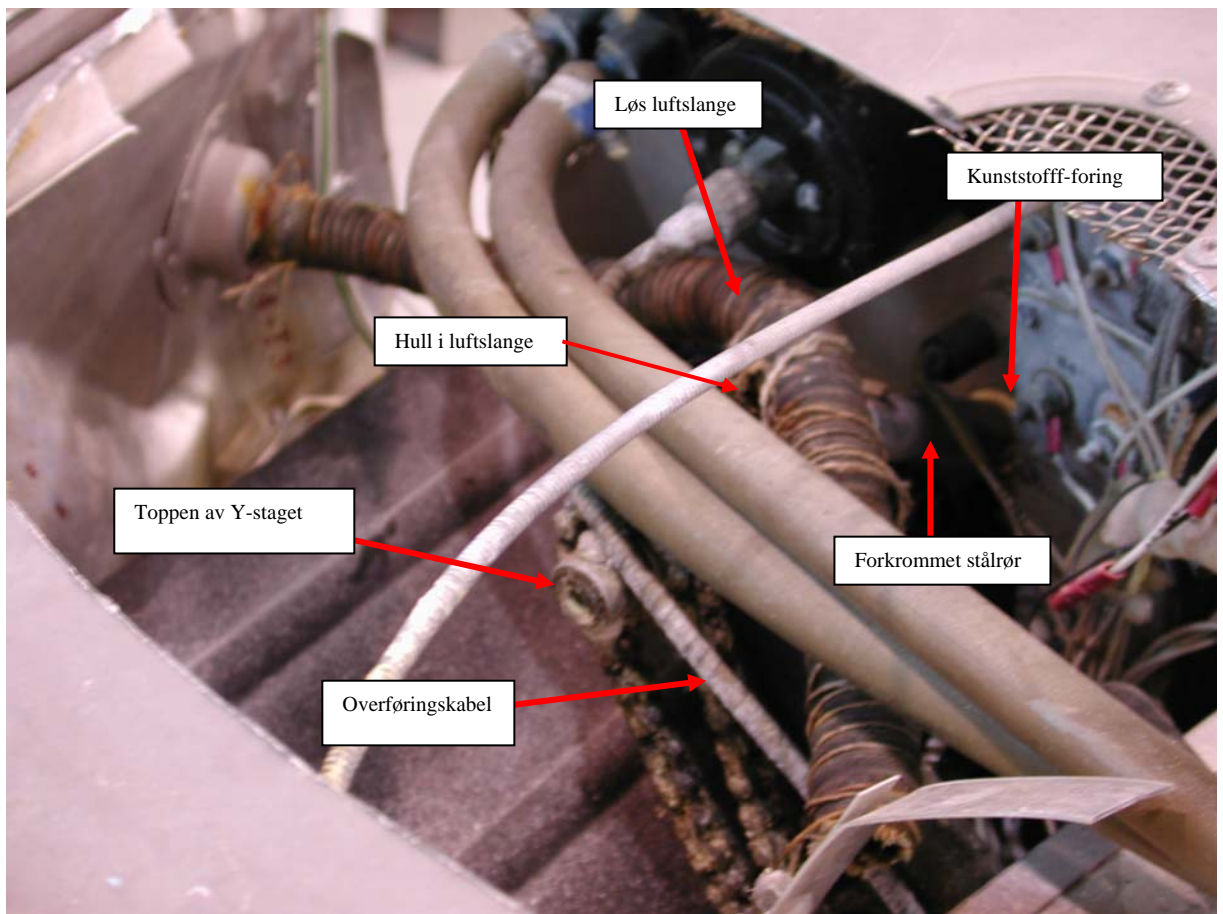
- 1.12.2.4 Det ble særlig lagt vekt på å undersøke flygekontrollene for funksjon, fri bevegelse og om mulige gjenstander kan ha forhindret fri bevegelse. Det ble ikke funnet noe unormalt for balanserors- og siderorsfunksjonen. Ved undersøkelser av høyderorsfunksjonen ble det besluttet å skjære opp dekslet mellom instrumentpanelet og brannskottet (glare shield), for å få bedre oversikt over området (se fig. 5).

- 1.12.2.6 I det samme området ble det funnet en 49 cm luftslange med diameter på 25 mm. Luftslangen var festet i et lite luftinntak utvendig på flyets høyre side, men var for øvrig løs og ikke festet i den andre enden. Slangen, som var av en tynn gummiimpregnert membran forsterket med en metallspiral, bar tydelig preg av elde. Det var slitt hull i

slangen i området hvor den hadde vært i kontakt med høyderorsmekanismen (ved toppen av Y-staget). Opprinnelig funksjon til slangen var kjøling av flyets originale radioutstyr. Slik kjøling er ikke påkrevet på det mer moderne utstyr som nå fantes ombord.

Fig. 5. Området bak høyre side av instrumentpanelet sett gjennom det utskårne området i "glare shield".

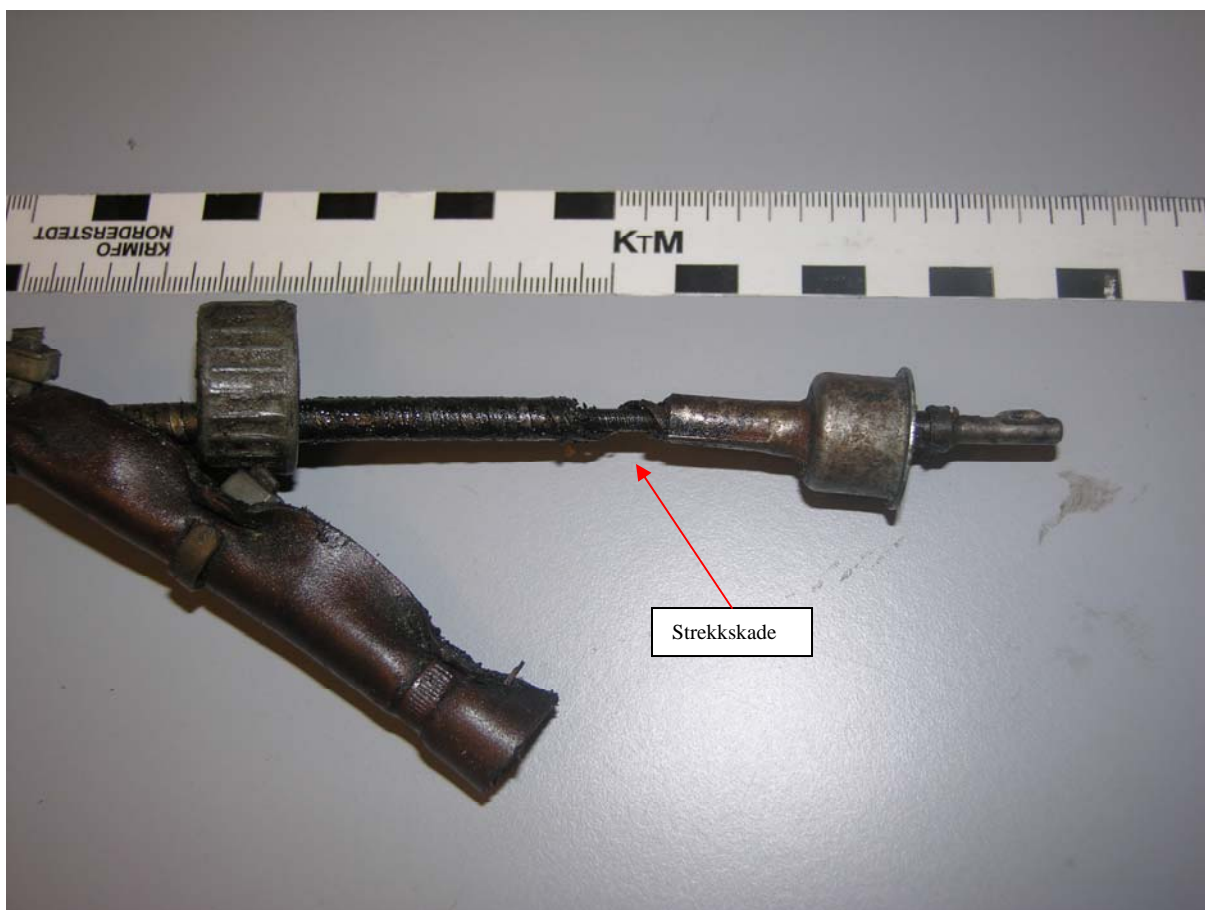
- 1.12.2.5 Den fleksible overføringskabelen mellom motoren og turtelleren i instrumentpanelet (roterende stålvaier omsluttet av en metallforsterket mantel) var dårlig festet. Det var videre spor på høyderorsmekanismen på høyre side (ved toppen av Y-staget) av at kabelen hadde gnisset mot denne. For å kartlegge eventuell skade på kabelen ble den demontert. Det var gnissemerker på kabelen der den hadde vært i kontakt med høyderorsmekanismen. Den fleksible mantelen var strukket omlag 15 mm ved infestingen på motoren. Det var ikke tegn til permanent deformasjon i området som hadde vært i kontakt med Y-staget. Den innvendige metallkjernen kunne roteres fritt inne i den utvendige mantelen på overføringskabelen. (se fig. 6).

Fig. 6. skade på overføringskabel mellom motor og turteller.
