SL Rapport 16/2006

### **RAPPORT OM LUFTFARTSULYKKE PÅ SLETTEFJELL VEST FOR NOTODDEN I TELEMARK 4 MAI 2003 MED CESSNA 180H, LN-KCF**

Typebetegnelse:	Cessna 180H
Registrering:	LN-KCF
Eier:	Privat
Bruker:	Samme som eier
Besetning:	1- omkommet
Passasjerer:	Ingen
Havaristed:	Toppen av Slettefjell vest for Notodden, ca 1 080 moh. Posisjon: N 59° 32,9' Ø 008° 53,2'
Havaritidspunkt:	Søndag 4. mai 2003, ca. kl. 1405

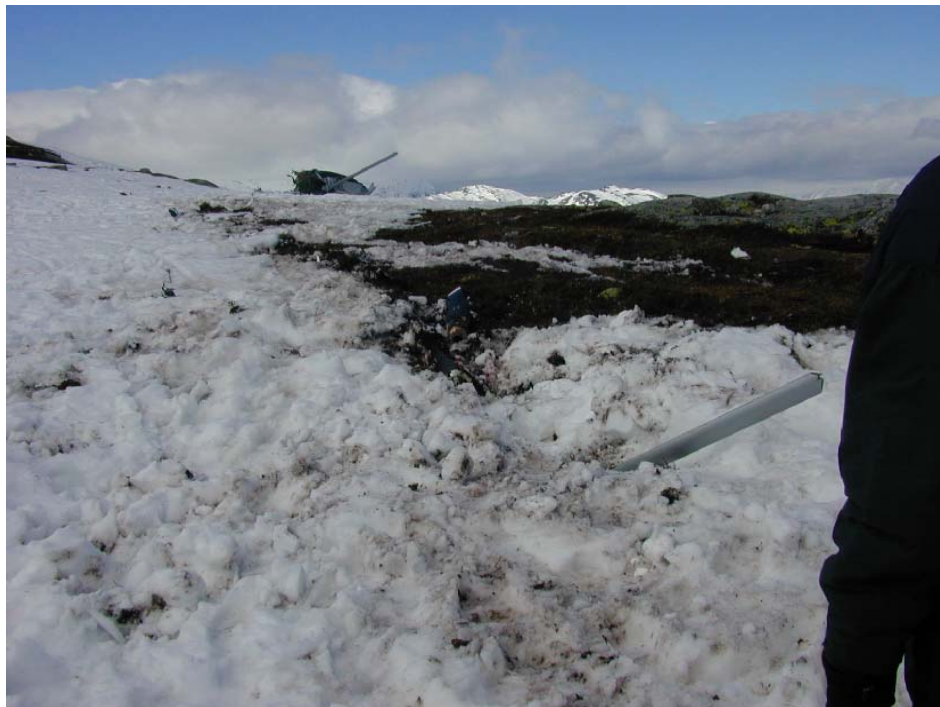
- 1.12.1.2 Første kollisjon med fjellet inntraff mens flyet fløy på omtrentlig kurs 290°. Deretter har flyet beveget seg gjennom luften langs samme retning ca. 65 meter før neste kontakt med terrenget. Fra det siste treffpunktet har flyet sklidd i snøen, opp ned med halen først, nedover fjellsiden til det la seg i ro ca. 25 meter nedenfor andre treffpunkt.

1. Første treffpunkt. Bildet tatt i flyets fartstretning. Tuppen av høyre flottør bak i bildet

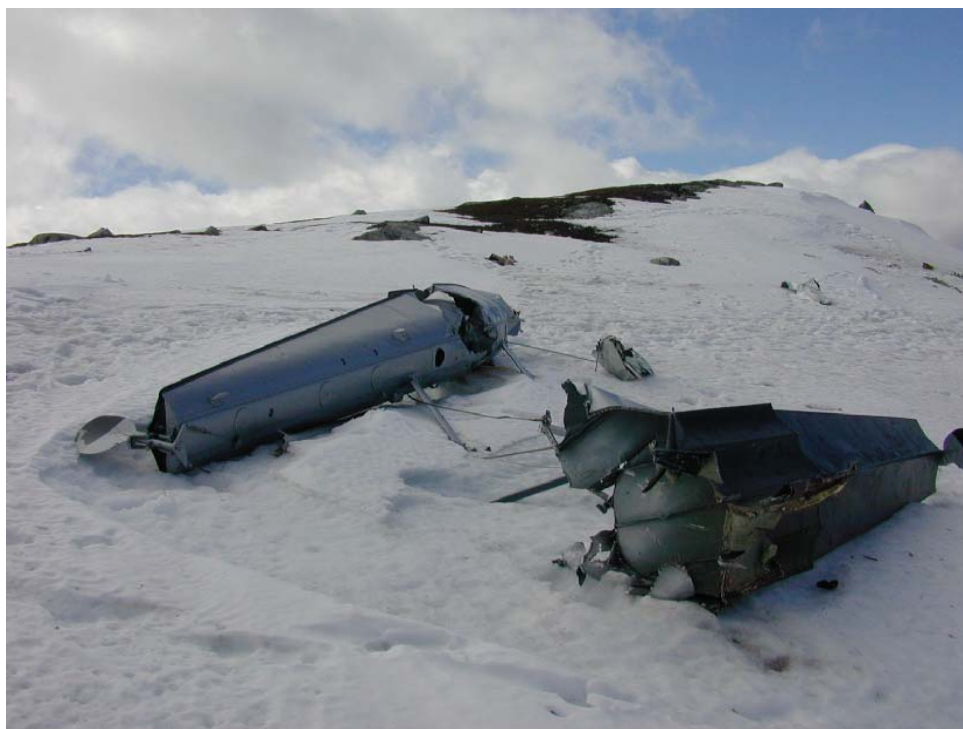
- 1.12.2.3 Flottørene ble revet av flykroppen ved første treffpunkt og lokalisert ca. 30 meter i retning mot andre treffpunkt. Begge flottører hadde inntrykket frontparti, samt skader etter avrevne stag. På den høyre flottøren var ca. 1,5 meter fra tuppen og bakover helt skilt fra resten av flottøren. Denne delen ble funnet midt mellom første treffpunkt og resten av flottørene (bilde 1 og 2). Det var merker av flottørene i snøen like foran første treffpunkt i den retning flyet kom fra.

2. Begge flottører. Andre treffpunkt synlig bak i bildet på høyre kant.

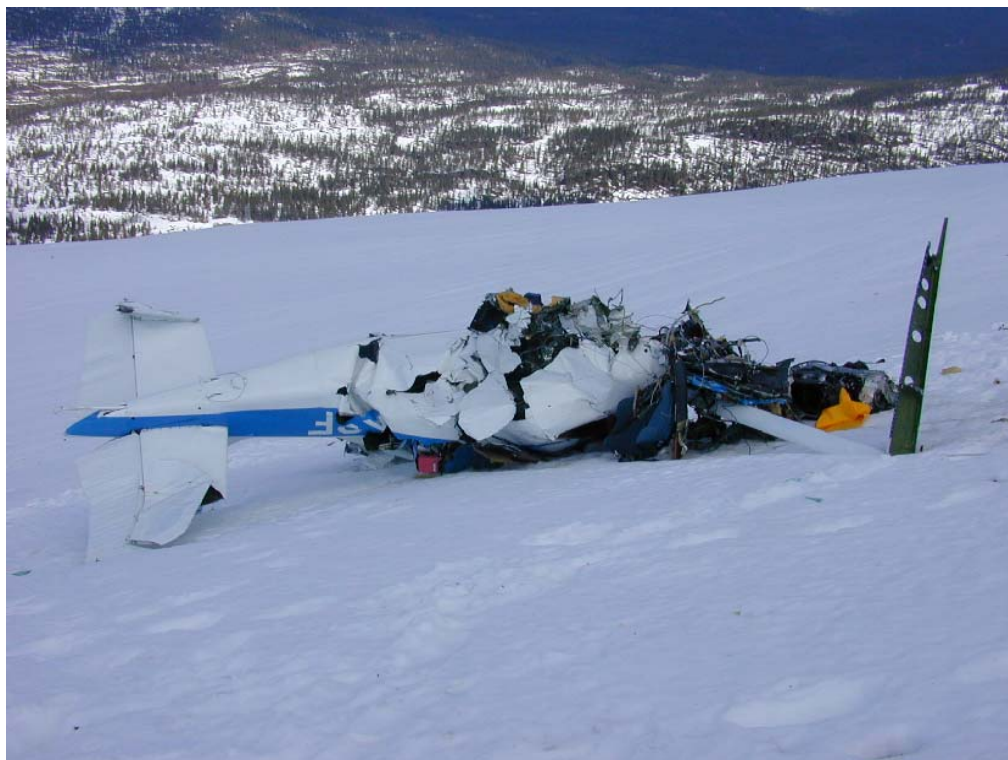
**3. Hoveddelen av flyet sett fra undersiden**

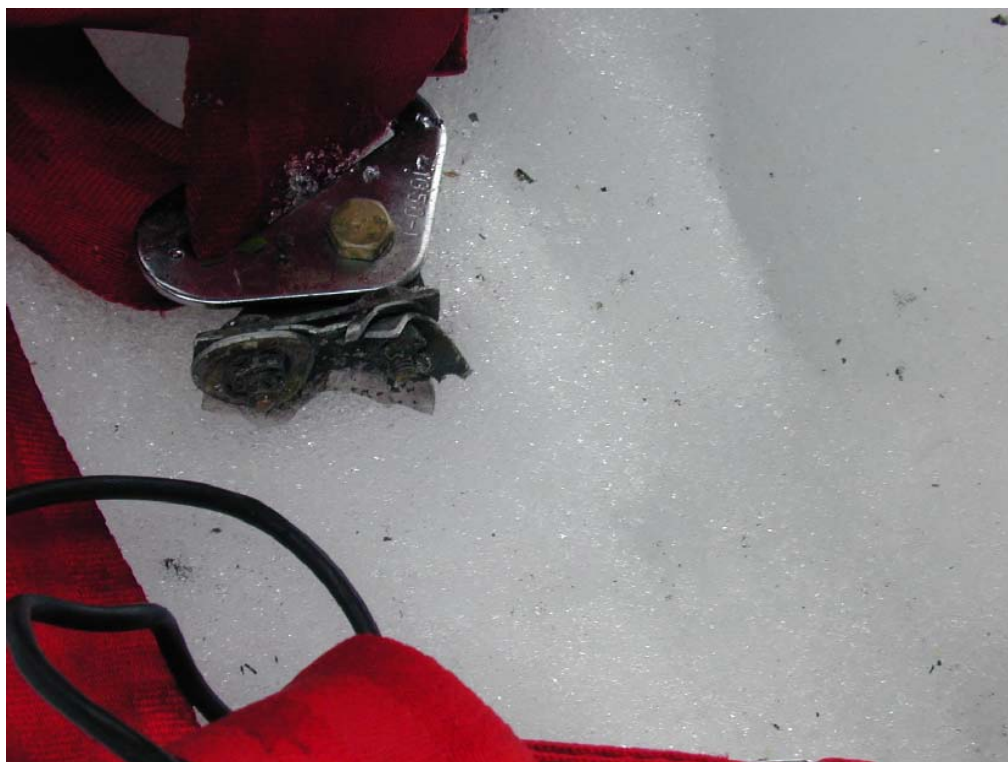
Undersøkelser på havaristedet viste brudd i setebelteinnfestninger i underkant av setene (bilag 4, bilde 4). På grunn av skadeomfanget har det ikke vært mulig å slå fast om fartøysjefen brukte setebeltet eller ikke. Fartøysjefen ble funnet utenfor flyet i den nordvendte skråningen 10 – 15 meter bortenfor stedet der flyet ble liggende. Dette tilsvarer 130 – 140 meter fra første treffpunkt.

**4. Avrevet setebelteinnfesting**

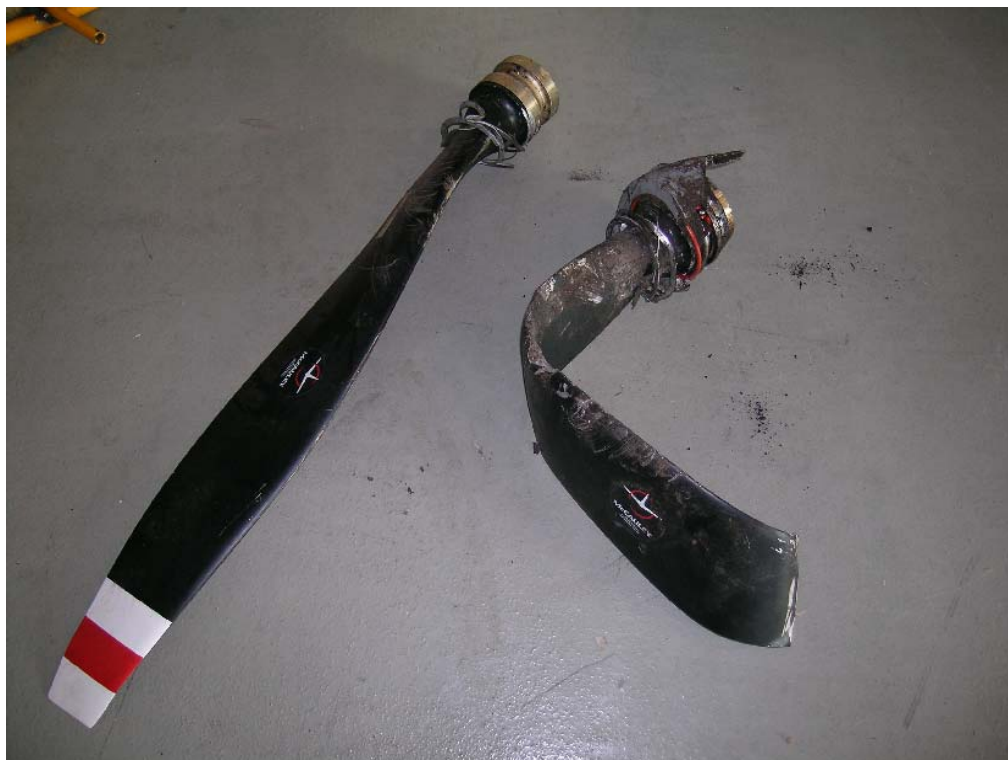
- 2.9.4 Det er stor forskjell i skadene på propellbladene. Det bladet som er mest deformert (bilag 4, bilde 5) har åpenbart kommet i kontakt med fast fjell og blitt holdt så kraftig igjen at propellen har stoppet helt i løpet av en halv omdreining. Da flyet satte nesen ned i bakken sto propellen i horisontal stilling og det mest skadde bladet grov seg ned i underlaget. Skuringsstripene innerst på det andre bladet viser at dette roterte mot underlaget da flyet satte nesen i bakken, men at propellen hadde kommet til full stans før ytterste halvdel av bladet nådde bakken. Det andre bladet har en "sleng" som sannsynligvis er et resultat av den momentane propellstansen. Den energien som propellnavet har forsøkt å absorbere ved propellens bråstopp kombinert med kraftig utvendig påkjenning da flyets front kolliderte har revet navet fra hverandre.

- 2.9.5 På bakgrunn av propellskadene, funn av drivstoff i forgasseren og indikasjonen på motorturtallmåler, mener havarikommisjonen at motor og propell var i normal drift fram til havaritidspunktet.

5. Forskjell i skader på propellbladene

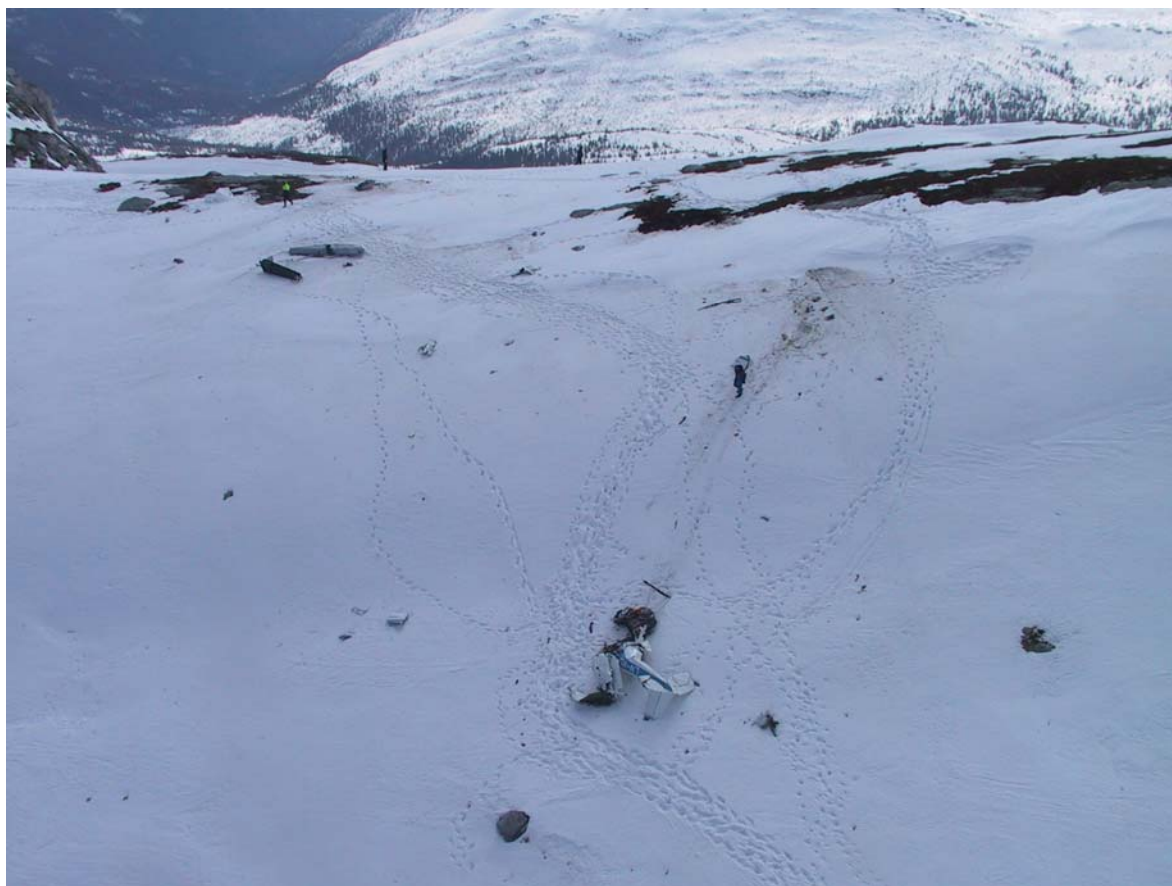
- 1.12.1.1 Flyet havarerte på Slettefjell i Notodden kommune, ca. 20 km vest for Notodden flyplass. Havarikommisjonen målte havaristedets posisjon med håndholdt GPS (Garmin etrex Vista) til 59° 32,9' N 008° 53,2' Ø. Havaristedet var på et relativt flatt parti som ligger ca. 10 meter lavere enn fjelltoppen som er 1 180 meter (3 871 ft) over havet. Det var et tynt snølag på toppen og bakken var synlig gjennom snøen flere steder. Flyet berørte bakken to ganger på dette flate partiet før det gikk over kanten og skled nedover den nordvendte skråningen av fjellet. I denne skråningen var det dyp snø med skare på det tidspunktet havarikommisjonen var på stedet. Skaren hadde gjort at enkelte glatte vrakdelene hadde sklidd 100-150 meter ned den nordvendte fjellsiden.

6. Oversiktsbilde fra havaristedet. Tatt mot sydøst.
