SL Rapport 2007/05

**RAPPORT OM LUFTFARTSULYKKE PÅ FAGERNES LUFTHAVN LEIRIN FREDAG
DEN 11. FEBRUAR 2005 MED BEECH B200 LN-MOJ OPERERT AV
LUFFTRANSPORT A/S****ENGLISH SUMMARY INCLUDED**Avgitt
Februar 2007Statens Havarikommisjon for Transport
Postboks 213
2001 Lillestrøm
Telefon: 63 89 63 00
Faks: 63 89 63 01
<http://www.aibn.no>
E-post: post@aibn.no

RAPPORT OM LUFTFARTSULYKKE

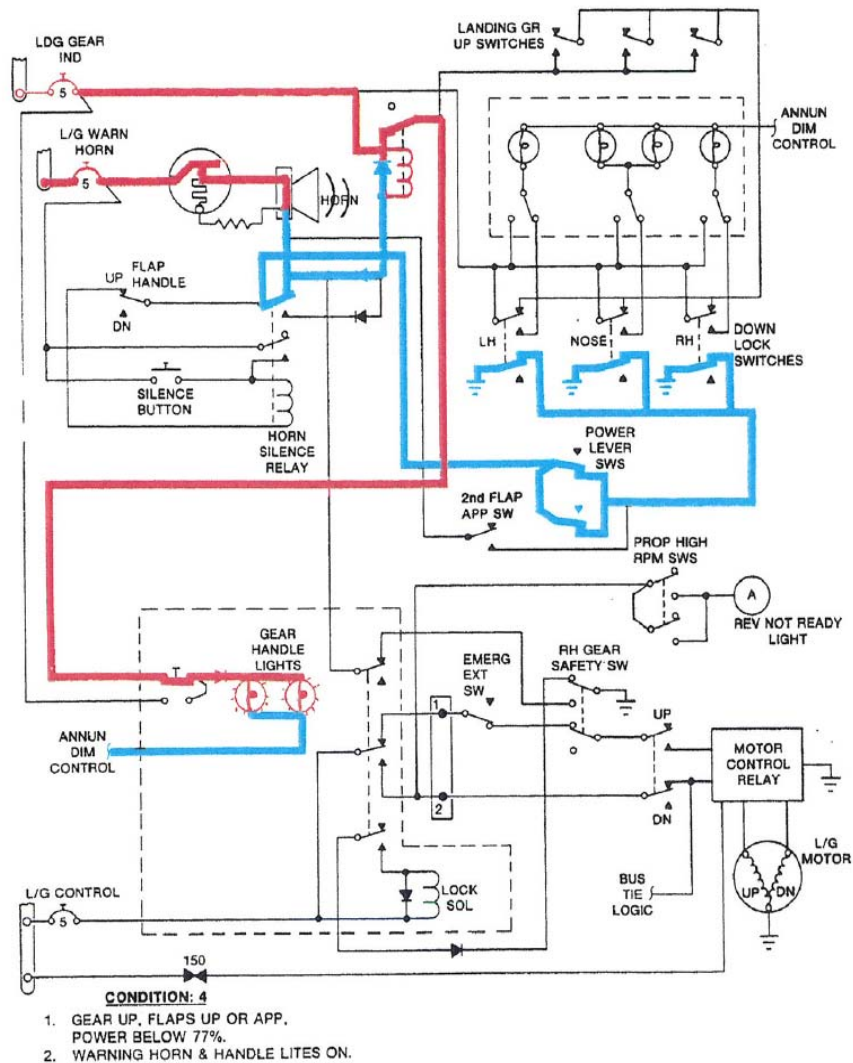
Fig. 2. Diagram/skjematisk fremstilling av understellets varselsystem

Varslingsystemet aktiveres når et av gasshåndtakene blir trukket tilbake til en motorytelse under 80 % N1. Hornet kan kvitteres ut ved å trykke på en knapp på venstre gasshåndtak. Varsellyset lyser helt til varslingssystemet blir reaktivert. Varslingshornet blir ikke reaktivert dersom motorytelse er for lav, det reaktiveres kun når motorkraften økes over 80 %.

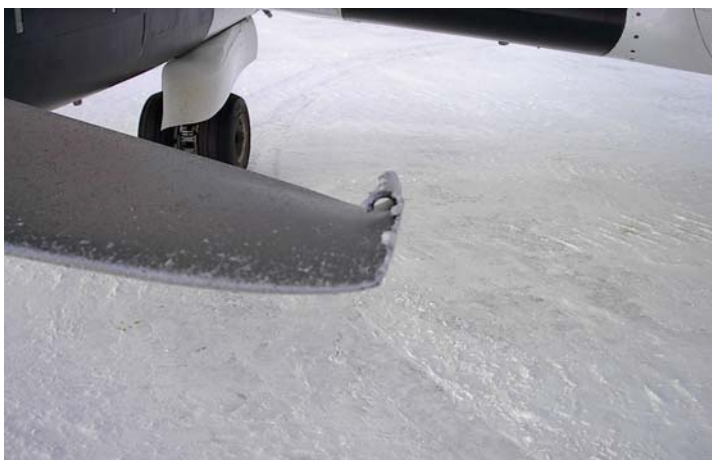
Fig. 5. Viser skade på tippen av høyre motors propell.

- R/H Propeller blades damaged do to “runway strike”. Propeller and R/H Engine replaced prior to ferry flight.*
- The skin was damaged in aft belly area. Small damages found on some of the stringers and bulkhead in aft belly area.*
- Belly mounted Antennas were broken (one DME and the ambulance com antenna).*
- Belly mounted drain tubes were damaged.*
- The fuselage has some small damages (dents and scratches) beside R/H propeller due to splints from the propeller blade hitting the fuselage.*

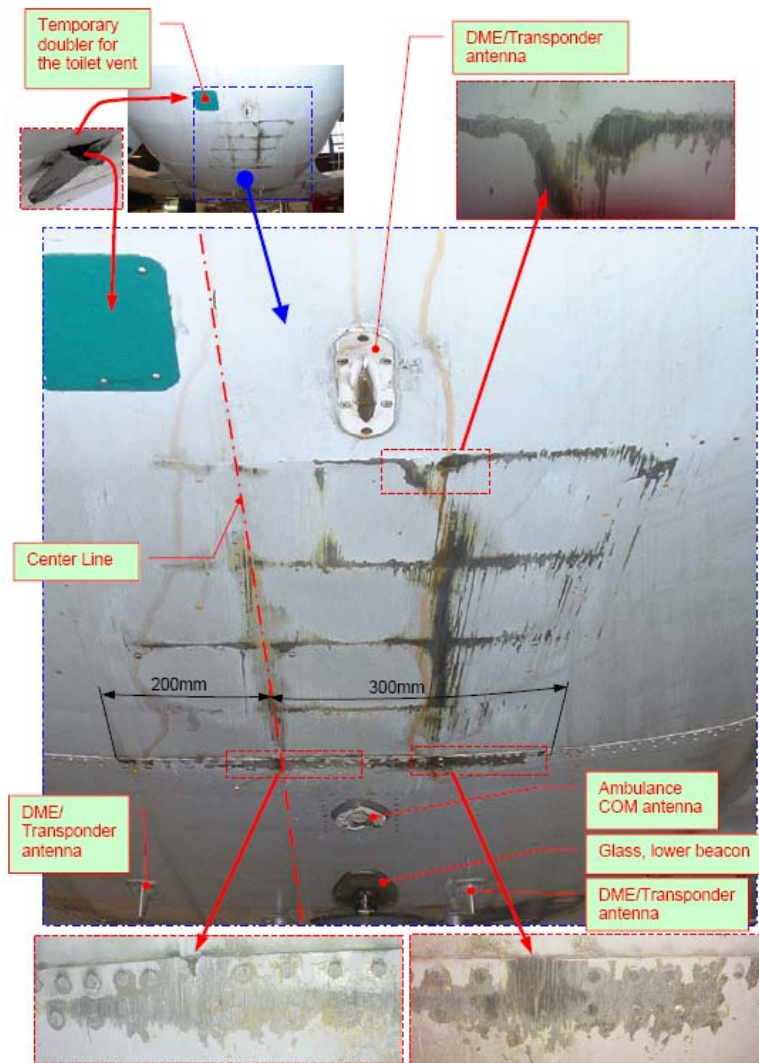
Fig. 6. "View looking FWD, the lower skin structure from FS.278.500 to FS.326.750 is damaged and partly grinded against the runway. The skin (P/N: 50-440014-261) is to be replaced. Other parts to be replaced: DME/Transponder antenna (3ea) Ambulance COM antenna (1ea) Glass, lower beacon (1ea)".

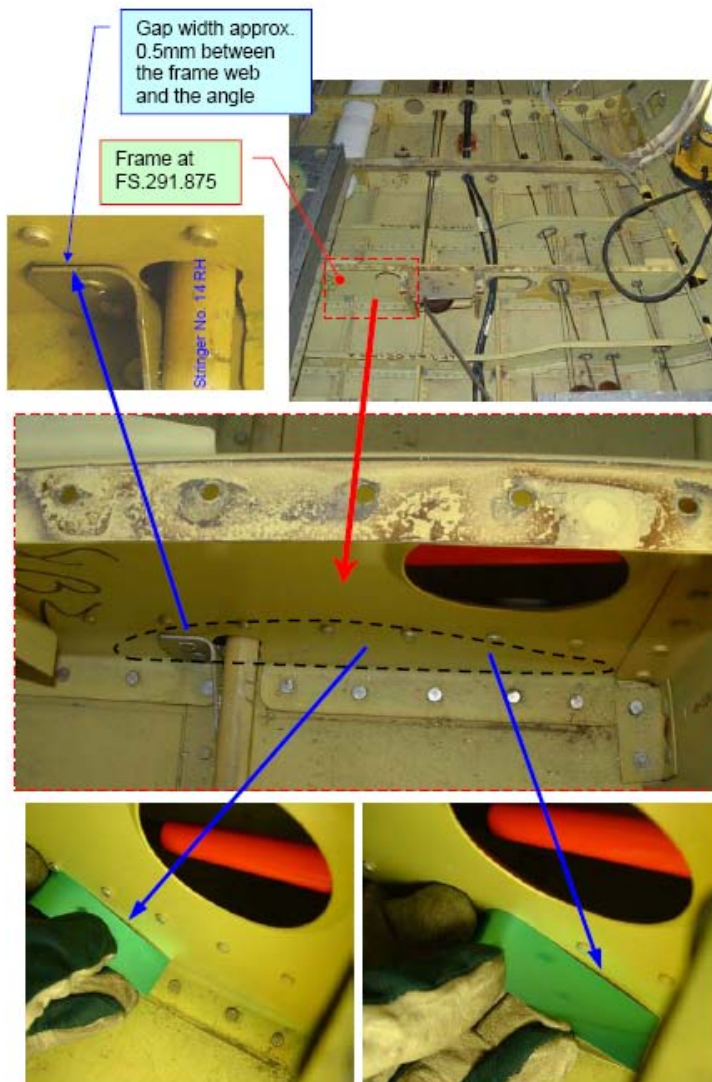
Fig. 7. "View looking AFT, lower fuselage under the cabin floor. The frame web at FS.291.875 is partly buckled, see black dashed region. The straight strap edge against the frame web illustrates the buckle (maximum gap width approx. 2mm)".

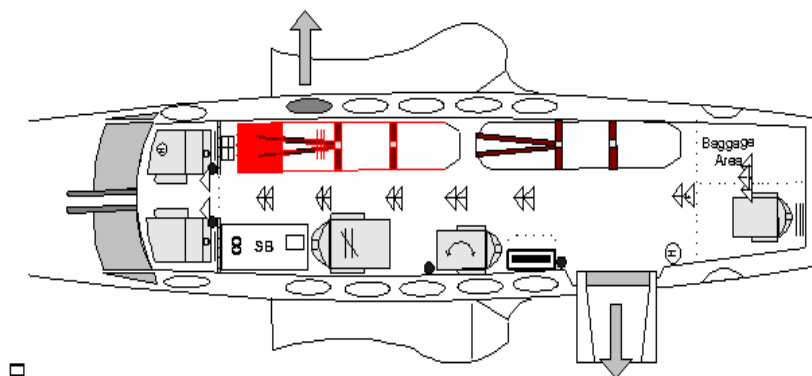
- 2.3.5 Kontrollanten har i samtale med SHT uttrykt bekymring for sin sitteposisjon i kabinen (se Fig. 9). Han satt sidevegs på et sete i kabinen og hadde meget redusert sikt til vitale instrumenter og utstyr. Når fartøysjefen holdt hånden på gasshåndtakene, kunne ikke kontrollanten se håndtaket for nedfelling av landingshjulene, heller ikke varslingslysene. For å kunne se dette måtte han løsne setebeltet og lene seg forover og inn i cockpiten. Det gjorde han ikke i dette tilfelle. SHT deler kontrollantens syn at sitteposisjonen er svært ugunstig med hensyn til kontroll/instruksjon og flysikkerhet. Det er derfor i ettertid vanskelig å forstå hvorfor kontrollanten ga beskjed om å lande. Til SHT har han forklart at denne beslutningen ble tatt fordi han ikke visste hvor helikoptrene befant seg. Dernest fordi han mente at besetningen hadde gjort så mange feil at han ville at de skulle snakke om det før de tok en ny runde. Etter SHTs vurdering var kontrollantens ugunstige sitteposisjon en medvirkende faktor til ulykken.

Fig. 9. Kontrollantens sitteposisjon i kabinen er markert rødt.
