**RAPPORT OM LUFTFARTSULYKKE 25. APRIL 2003 PÅ SEKSE I
ULLENSVANG, HORDALAND MED EUROCOPTER AS 350 B3 ECUREUIL,
LN-ODJ, OPERERT AV PEGASUS HELICOPTER AS**

Avgitt
Desember 2006

Statens Havarikommisjon for Transport
Postboks 213
2001 Lillestrøm
Telefon: 63 89 63 00
Faks: 63 89 63 01
<http://www.aibn.no>
E-post: post@aibn.no

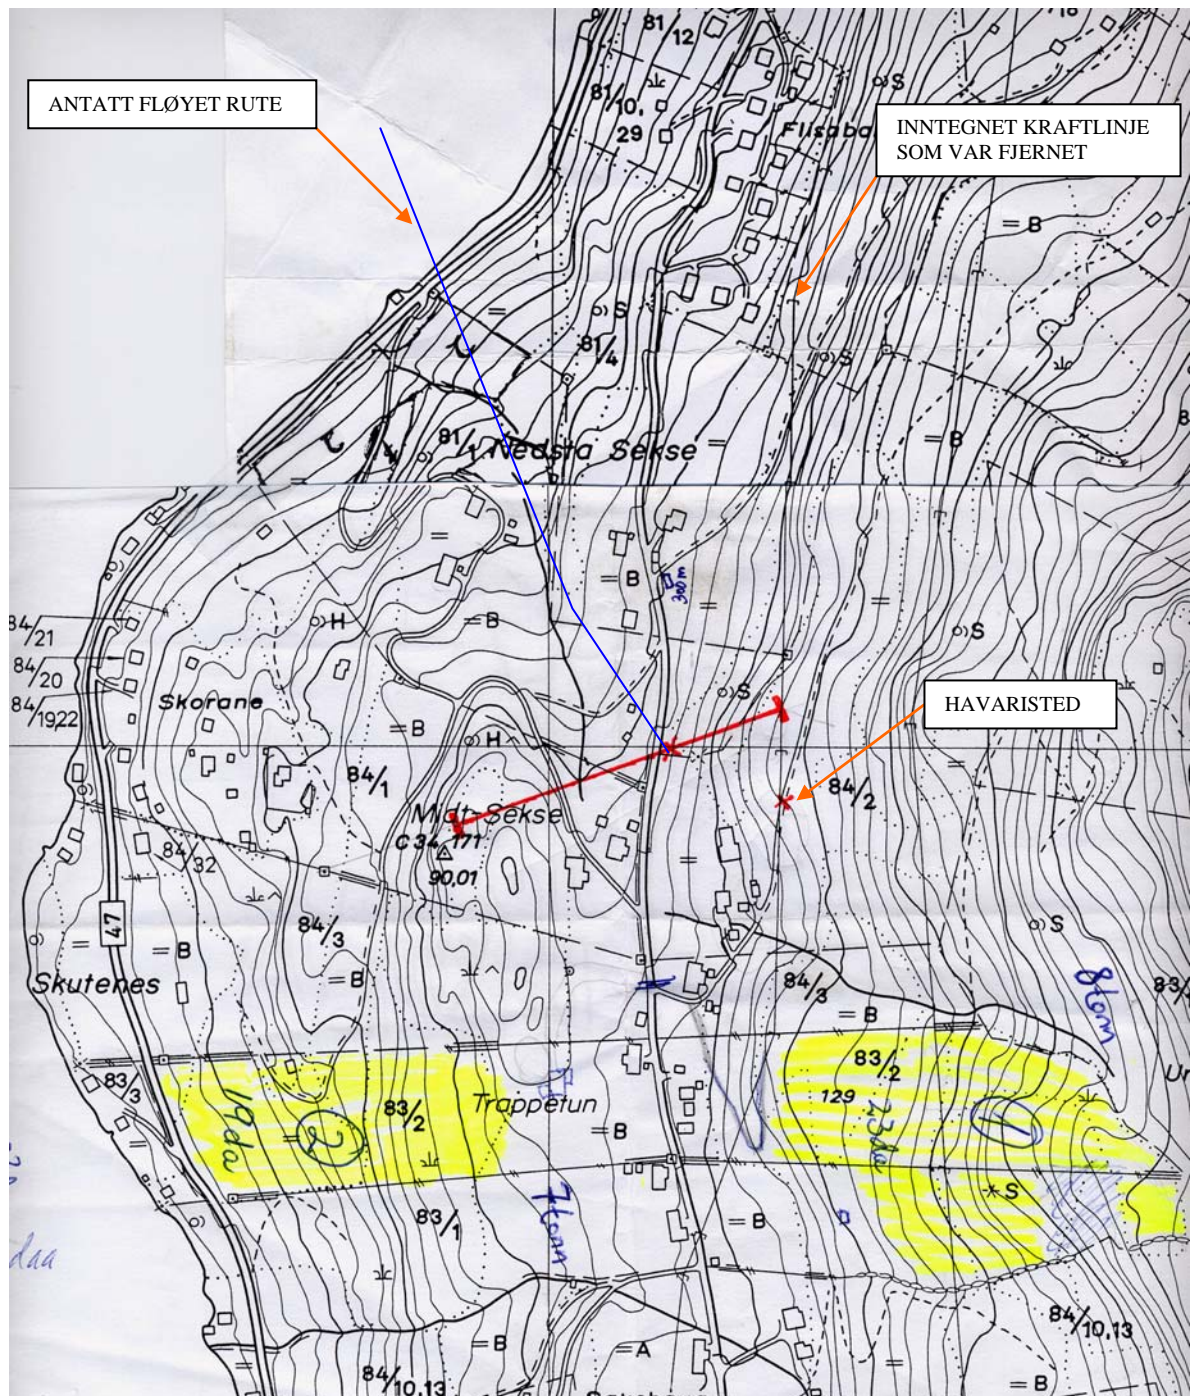
Fig. 2 En sammenstilling av de to kartene som ble benyttet under kalkingen. Kraftlinjen som ble truffet (tegnet inn med rødt) var ikke inntegnet før ulykken. Felt 1 til høyre og felt 2 til venstre er markert gule. Lasteplassen ligger langs fjorden like nord for kartutsnittet.

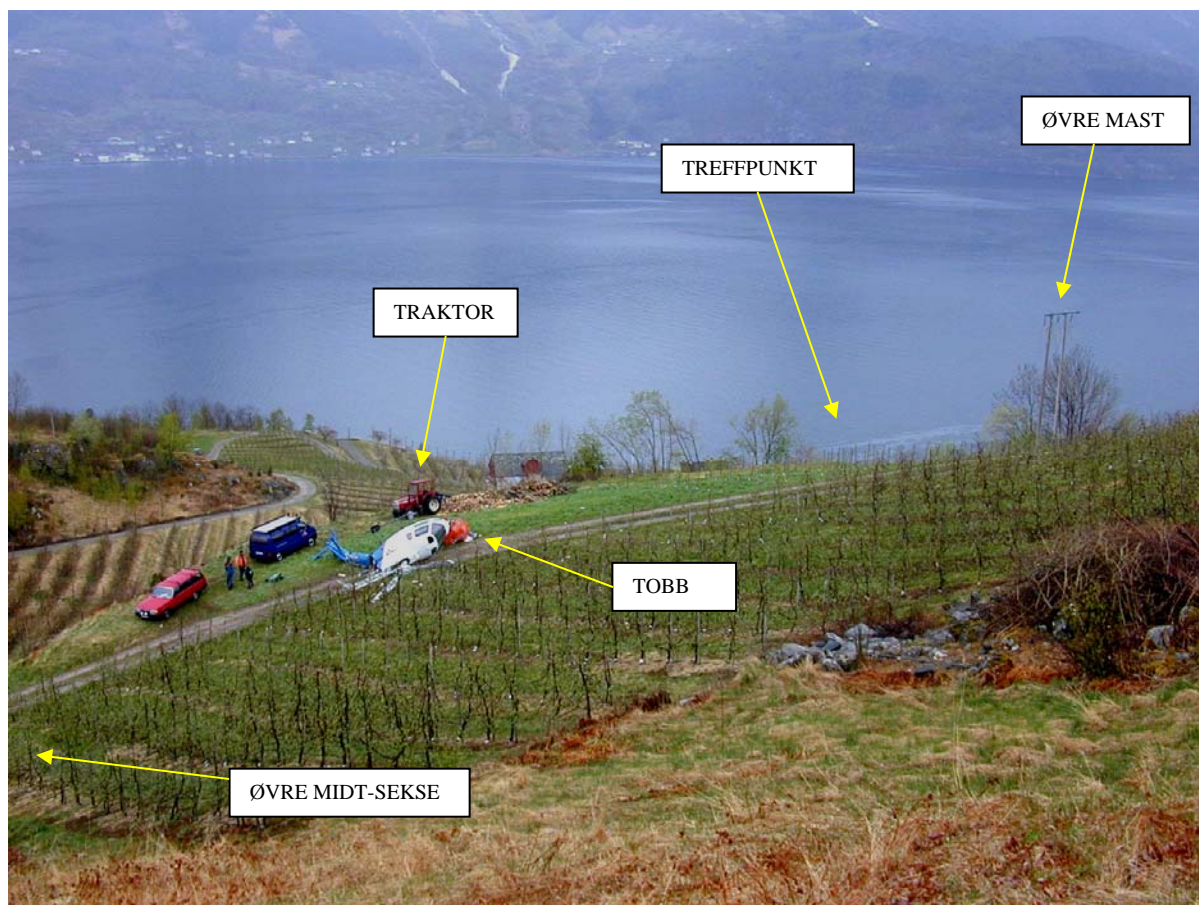
- 1.12.1.1 Helikopteret havarerte ca. 40 meter nord for den øvre gården på Midt Sekse i bratt terreng på østsiden av Sørfjorden. Helikopteret ble liggende på en nord-sydgående traktorvei på en liten slette ca. 115 meter over havet, ca. 80 m fra kraftlinjen og ca. 425 meter fra strandkanten. I området rundt havaristedet var det en blanding av dyrket mark, områder med frukttrær, løvskog og bebyggelse (se fig. 3). 12 meter vest for havaristedet gikk en skråning med 35° vinkel ned mot en bilvei. Også ovenfor havaristedet var terrenget til dels svært bratt. En traktor med påmontert kappsag stod 11 meter nordvest for havaristedet.

- 1.12.1.2 Alle spor i bakken etter helikopteret var avsatt nær vraket. Et tydelig merke etter platen bak på høyre "skid" var avsatt en meter til venstre for vraket (sett i fartsretningen).

Videre var det flere merker i bakken etter hovedrotorblader til høyre for vraket. Det var avsatt to kraftige merker i bakken under stedet hvor halerotoren ble liggende.

Fig. 3 Bilde tatt mot nordvest som viser området hvor helikopteret traff kraftlinjen og havaristedet.

- 1.12.1.3 Helikopteret traff og kuttet de tre strømførende lederne til den 24 kV forgreningslinjen til Skutenes. De tre lederne av stål, hver med en diameter på 6,7 mm, ble kuttet 75 meter nedenfor øvre mast (se fig. 3). Avstanden mellom øvre og nedre mast er 218 meter. Den midtre lederen hadde spor etter blå maling. Beregninger foretatt av Indre Hardanger Kraftlag AS viser at linjen hang 31 meter over terrenget på det punktet som helikopteret traff (se også fig. 2). Alle de tre lederne hang i samme høyde. Lederne hadde en brunaktig farge som ligner brunfargen på stedets vegetasjon. Helikopteret ble liggende ca. 60 meter fra øvre mast.
