**RAPPORT OM LUFTFARTSULYKKE 10. AUGUST 2006 PÅ  
STRAUMVATNET, SØRFOLD I NORDLAND MED AS 350 B3, LN-ODK,  
OPERERT AV HELITRANS AS**

Avgitt  
April 2007

Typebetegnelse:	Eurocopter AS 350 B3 Ecureuil
Registrering:	LN-ODK
Eier:	Helitrans AS Trondheim lufthavn, Værnes 7500 STJØRDAL
Bruker:	Samme som eier
Havaristed:	Straumvatnet, Sørfold kommune i Nordland (67°19'52"N 015°41'40"Ø)
Havaritidspunkt:	Torsdag 10. august 2006 kl. 0755

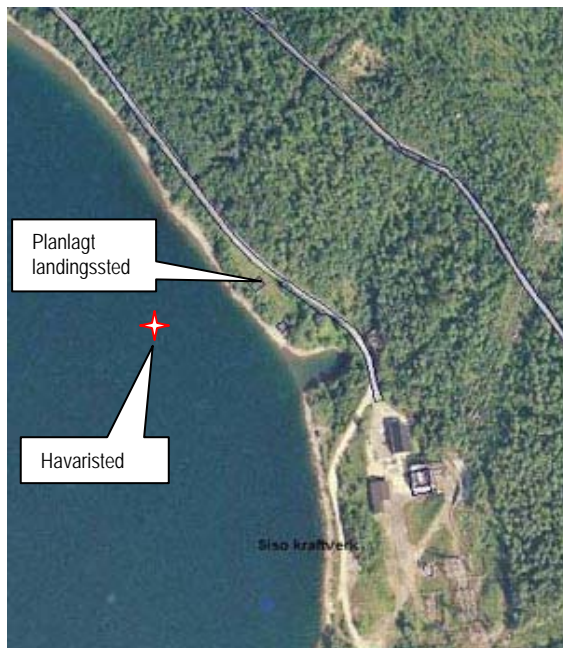
1.12.1 Helikopteret traff vannflaten i østre ende av Straumvatnet, ca. 130 m fra den planlagte landingsplassen ved veien langs nordsiden av vannet (fig. 2). Vannet ligger 5 m.o.h. Terrenget i nærområdet rundt nordøstenden av vannet er bratt, og vannet er ca. 160 m dypt på det dypeste. Dybden der helikopteret ble lokalisert var ca. 60 m.

1.12.2 Den planlagte landingsplassen var ca. 14 m bred og 25 m lang. Den lå inntil veien og nær vannet. Fra plassen og ned mot vannet var det en 3,5 m høy skrent. Toppene på buskene langs landingsplassen mot vannet var ca. 3-4 m høye. Veien var en privat bilvei som var åpen for allmenn ferdsel. Fartøysjefen har forklart at han ikke så behov for å foreta spesiell rekognosering av plassen før landing siden han visste den hadde vært mye brukt av tilsvarende helikoptertype tidligere. Det var ingen andre åpne plasser i nærområdet som egnet seg for landing. I selskapets egne retningslinjer for lasteplasser, OM E kapittel 1.3, står det følgende: "*Lasteplassens størrelse må være tilpasset oppdragets art og helikoptertype. Minstemål bør ikke være under ca. 50 m x ca. 50 m*".

Fig. 2 Ortofoto Siso kraftverk Straumvatnet

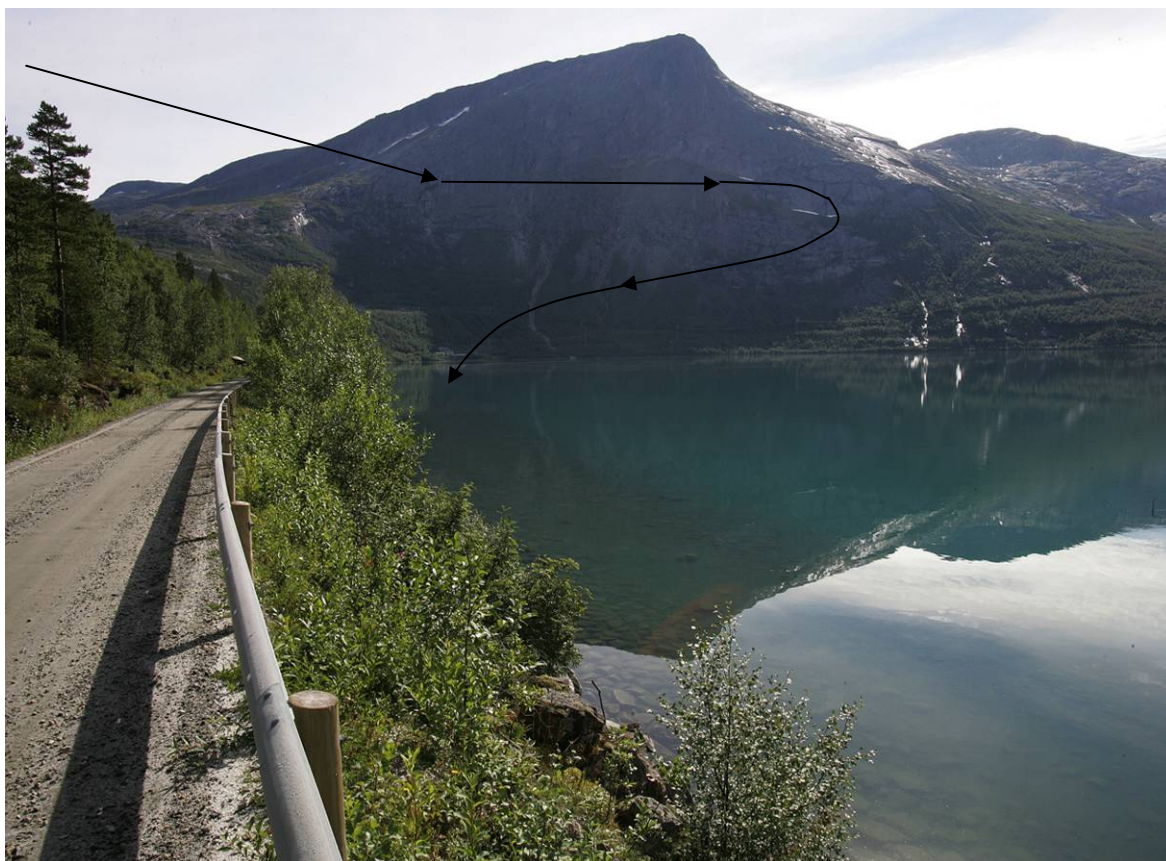
- 1.1.7 Fartøysjefen startet en slak 270 graders sving mot høyre og ut over vannet for å gjøre en innflyging over vannet mot nordøst. Idet de rullet ut av svingen kom helikopteret ut av skyggen bak fjellet som ligger ved østenden av vannet. Dermed fikk de den lave morgensola midt imot på finalen. Fartøysjefen har forklart at solblendingen i kombinasjon med at landingspunktet lå i skyggen, gjorde at han umiddelbart fikk sterkt reduserte visuelle referanser. Vannet lå speilblankt, og de omkringliggende fjellene og himmelen speilet seg slik at det var svært vanskelig å bedømme høyden (se fig. 3 på side 11). Før avgang hadde fartøysjefen gjort en vurdering og valgt å ta på seg vanlige briller, ikke solbriller.

Fig. 3 Straumvatnet med angivelse av estimert flygerute. Bildet er tatt ca. 2 timer etter ulykken
