**JB RAP.: 5/2004**

**RAPPORT OM EKSPLOSJON I LOKOMOTIV I  
OSLOTUNNELEN VED NATIONALTHEATRET STASJON  
DEN 9. AUGUST 2002 KL. 2125**

**AVGITT  
MAI 2004**

**HAVARIKOMMISJONEN FOR SIVIL LUFTFART OG JERNBANE  
POSTBOKS 213  
2001 LILLESTRØM**

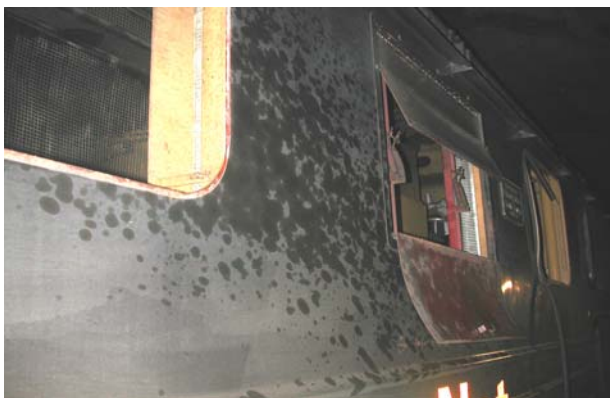
Flere ekspansjonsluker i lokomotivet ble blåst av som følge av lufttrykket som oppstod ved eksplosjonen. Et metallstykke med diameter på ca 40 cm ble blåst ut av lokket til spenningsregulatoren. Oljeoppsamleren for spenningsregulatoren ble revet av festene. I tillegg var trykket så stort at transformatoren fikk skader som førte til en oljelekkasje. Pakningen mellom spenningsregulatoren og transformatoren sprakk, og kombinasjonen av oksygen, lysbue, stort trykk og forstøvet transformatorolje førte til en flashbrann. Det ble ikke registrert skader på vogner eller last for øvrig.

*Bilde a) viser skadene i lokomotivets karosseri etter eksplosjonen. Bilde b) viser skadene i spenningsregulatoren og stykket som ble sprengt bort i eksplosjonen.*

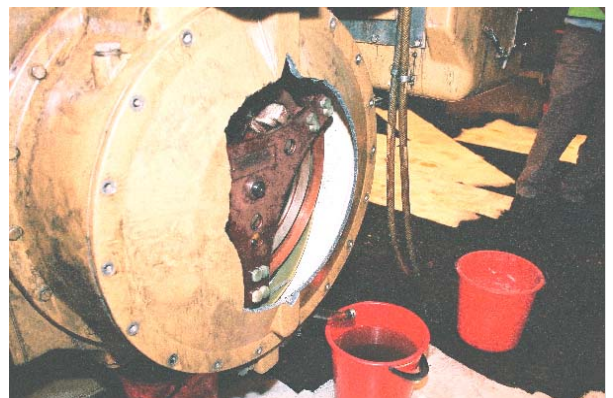
b)

Kabler i brannområdet fikk tydelige brannmerker. I selve spenningsregulatoren var kontaktrullene på kontaktarmen til regulatoren fastbrente og kontaktringen sprukket og løsnet. I tillegg var det gnistspor i ringen og gnistspor i lokket til velgerhuset på spenningsregulatoren.

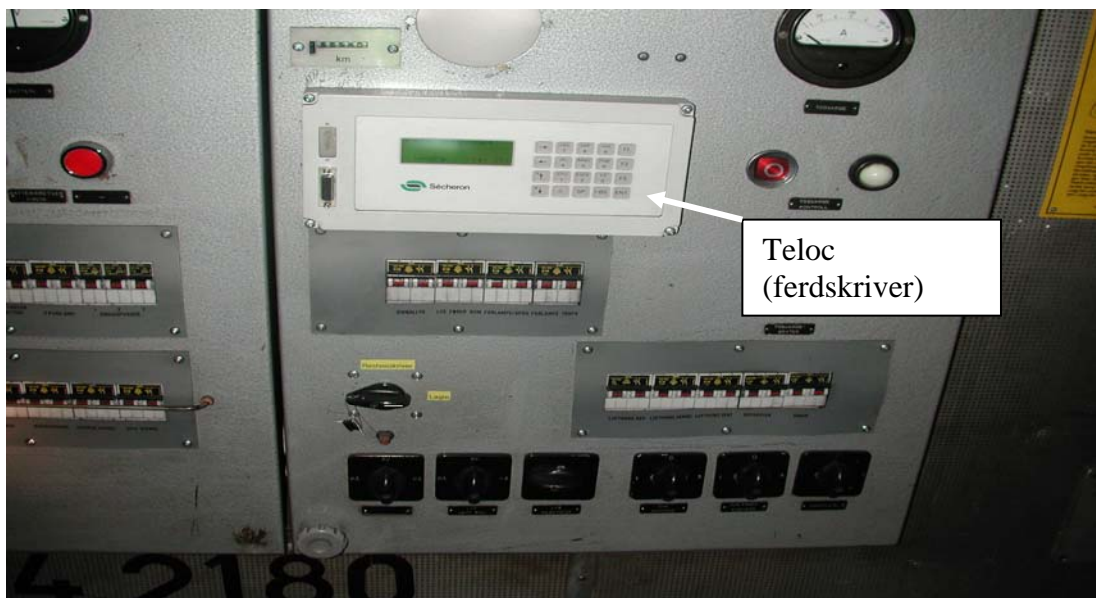
Lokomotivet var utstyrt med Teloc 2200 registrerende hastighetsmålerutstyr. Toget hadde ifølge utskriften en hastighet på 39 km/t da eksplosjonen inntraff.
