VEI Rapport: 2007/02

**RAPPORT OM MØTEULYKKE MELLOM BUSS OG PERSONBIL PÅ RV 52 VED
ROBRU I GOL 4. DESEMBER 2005****ENGLISH SUMMARY INCLUDED**Avgitt
April 2007Statens Havarikommisjon for Transport
Postboks 213
2001 Lillestrøm
Telefon: 63 89 63 00
Faks: 63 89 63 01
<http://www.aibn.no>
E-post: post@aibn.no

RAPPORT OM VEITRAFIKKULYKKE

Dato og tidspunkt:	Søndag 4. desember 2005 kl. 1323	
Ulykkessted:	Robru i Gol kommune, Buskerud	
Veinr, hovedparsell (hp), km:	Rv 52, hp 02, km 02,250	
Ulykkestype:	Møteulykke på rett veistrekning	
Kjøretøy type og kombinasjon:	Buss	Personbil
Type transport:	Forflytning i oppdrag Ingen passasjerer	Privat persontransport En passasjer

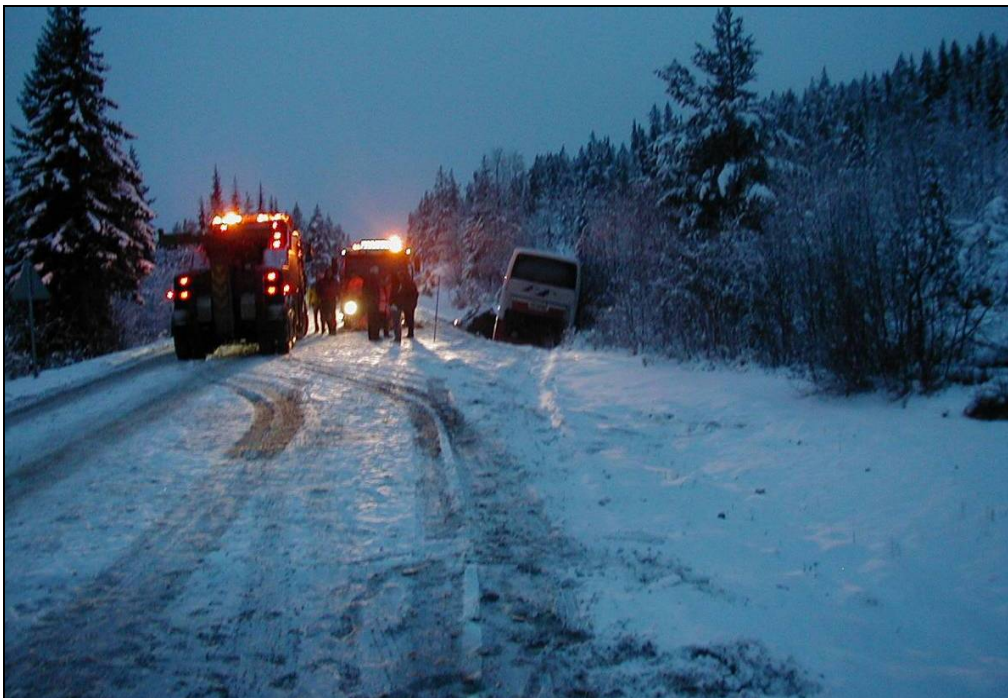
Ca. kl. 1323 kolliderte personbilens høyre side med bussens venstre front. Personbilen ble skjøvet bakover i bussens kjøreretning og ut av veibanen på høyre side. Kjøretøyene stoppet i grøften etter ca. 45 m fra antatt treffpunkt (etter målinger foretatt av Statens vegvesens personell på stedet). Personbilen havnet delvis under bussens venstre side med fronten ned i en stikkrenne/grøft. Både føreren og passasjeren i personbilen omkom.

Fig. 2: Ulykkesstedet på Rv 52 sett i retning mot Hemsedal (bussens kjøreretning)

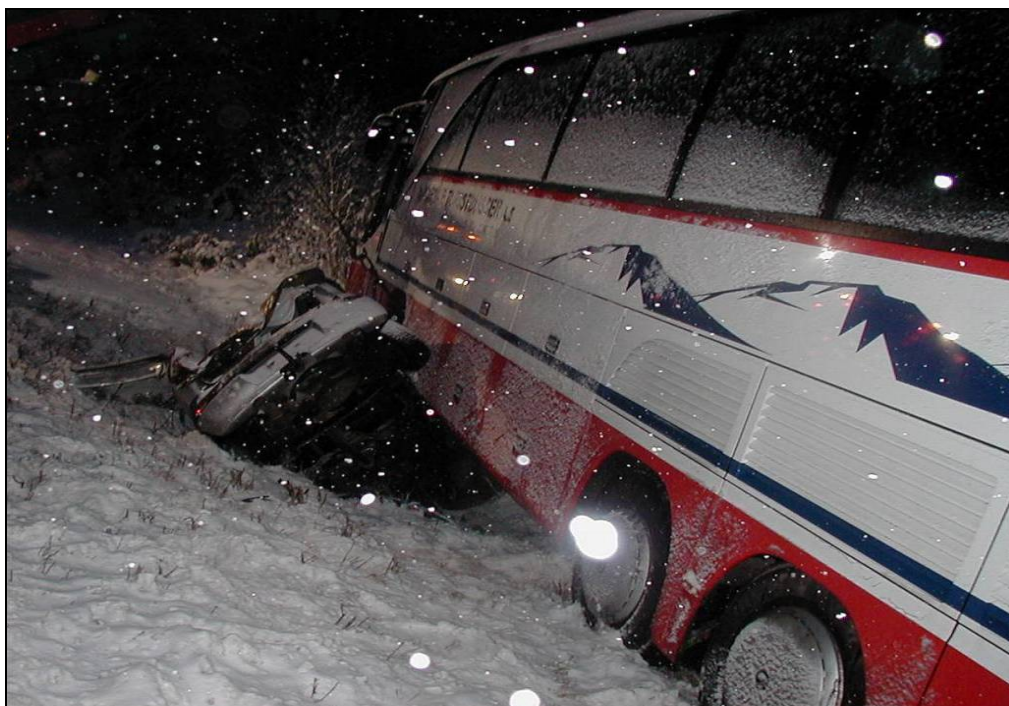
Fig. 3: Bilenes plassering etter kollisjonen

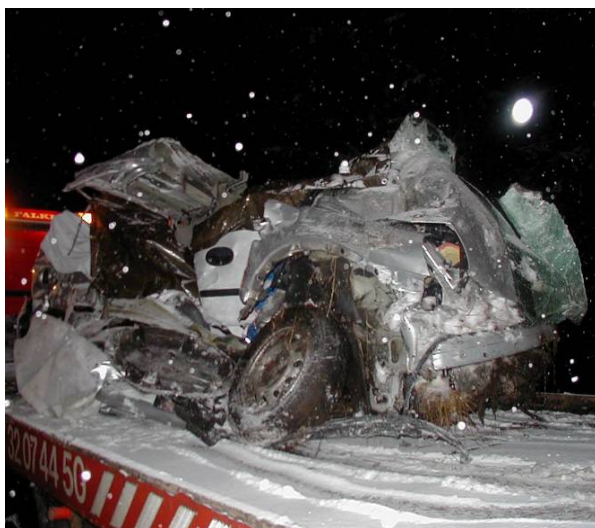
Personbilen var totalvrak da den fikk store deformasjoner i karosseri og kupé, spesielt på høyre side. Bussen fikk skader i nedre del av fronten.

Fig. 4: Skader på personbilen

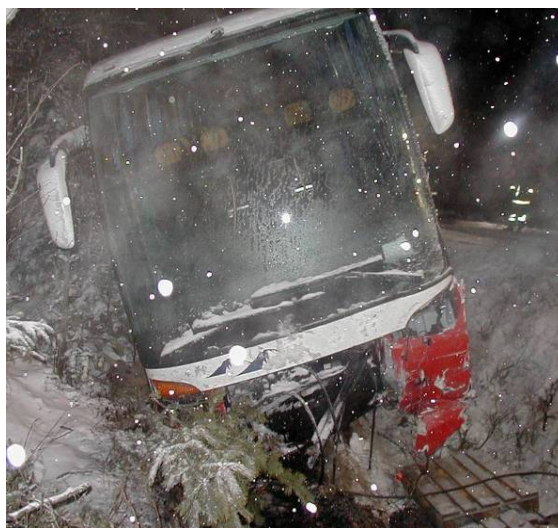
Fig. 5: Skader på bussen

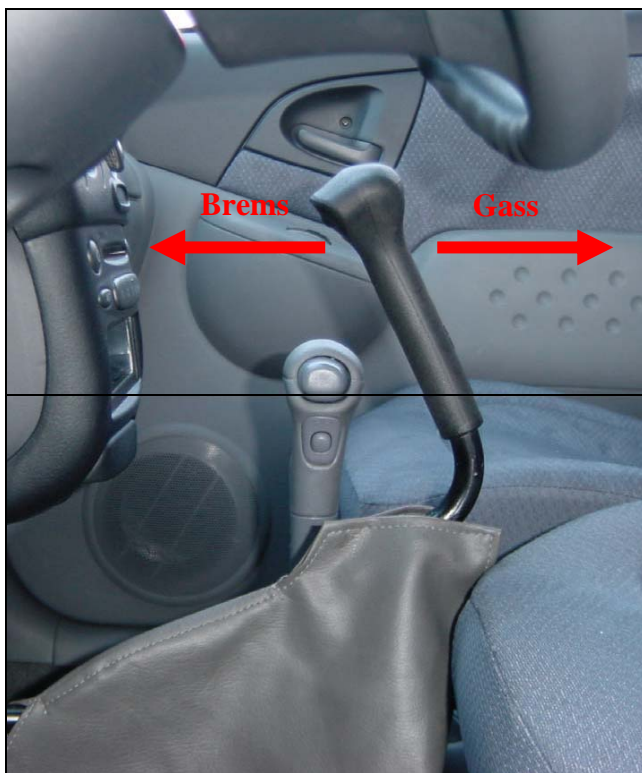
Håndspaken satt festet i gulvet på høyre side av førerplassen, og var mekanisk forbundet til de originalmonterte fotbetjeningene. Ved å trekke håndtaket bakover gis det gasspådrag og ved å bevege spaken framover bremses man (se Fig. 6). I midtstilling er det verken gasspådrag eller bremsing.

Fig. 6: Håndbetjent gass/brems

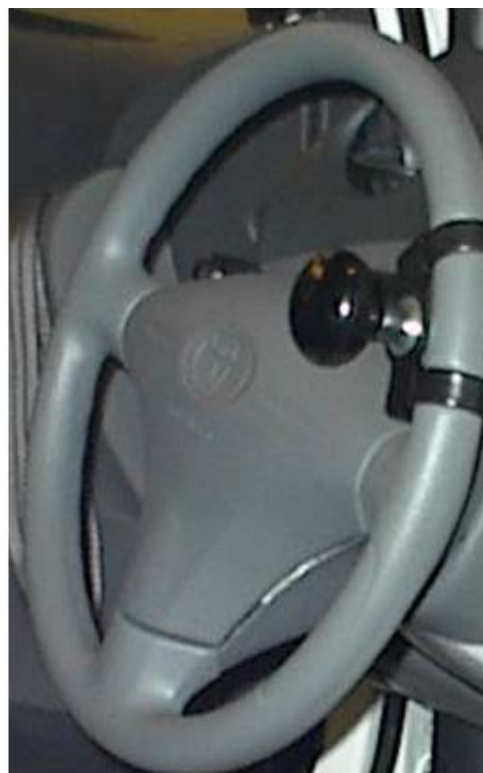
Fig. 7: Rattkule

- Bruken av rattkule muliggjør raske rattbevegelser og burde ikke rent teknisk redusere muligheten for å gjenvinne kontroll, forutsatt at førers utførelse er riktig ”timet”.

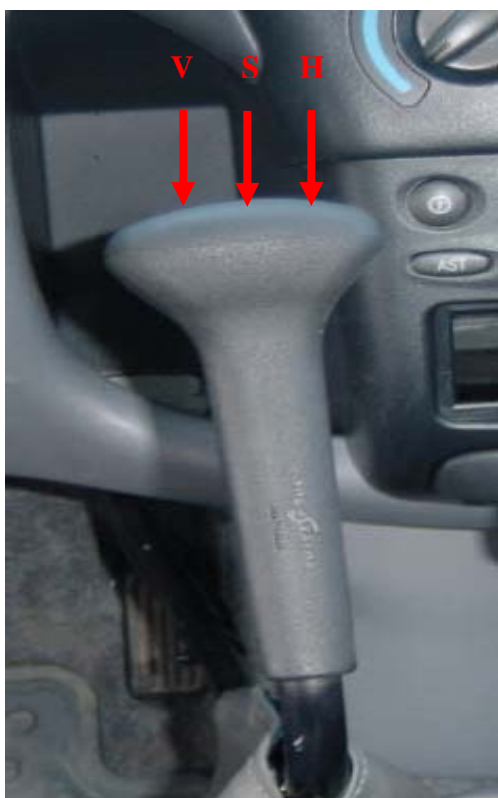
Håndkontrollen var i tillegg utstyrt med tre elektroniske funksjonsbrytere som til sammen hadde seks funksjoner (se Tabell 2). Funksjonsbryterne betjenes med enten langt eller kort trykk. Bryterne er plassert foran på håndkontrollen og betjenes med fingertuppene (se Fig. 8).

Fig. 8: Håndbetjent gass/brems med funksjonsbrytere

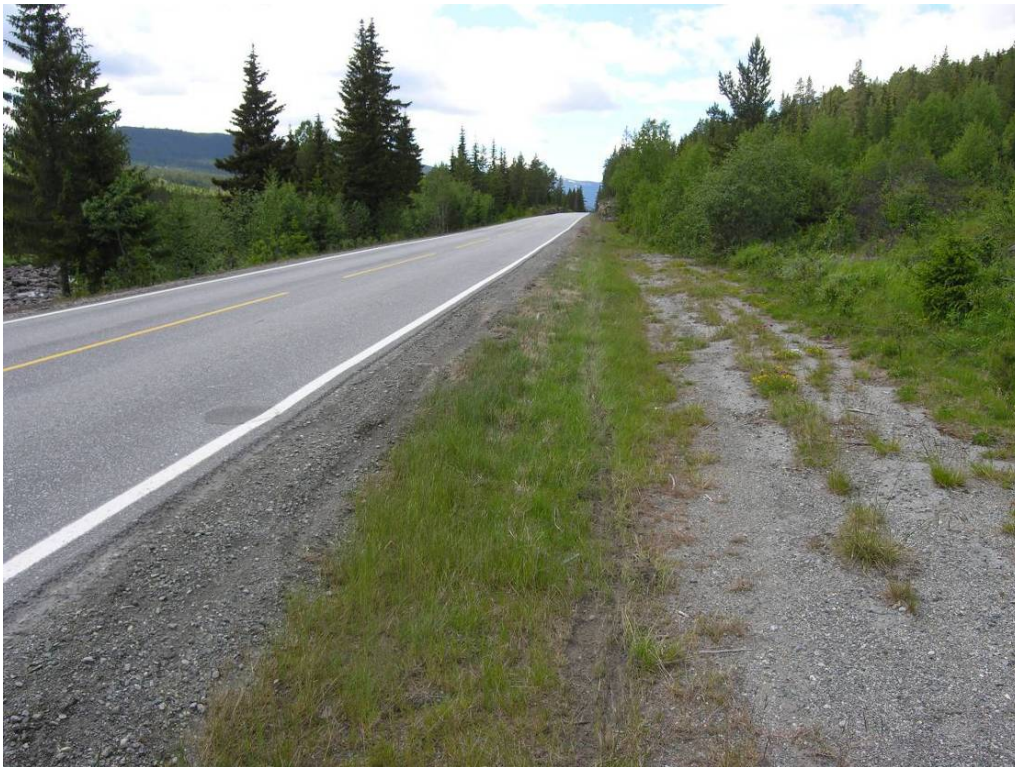
På ulykkesstedet var det flatt sideterreng utenfor vestgående/bussens kjørefelt (se Fig. 9). Personbilen havnet med fronten ned i en stikkrenne/grøft som ligger ca. 3 m fra asfaltkanten (se Fig. 10). Stikkrennen/grøften har en diameter på ca. 2 m og er ca. 2,5 m dyp, dette gir en helning på 1:1,2 (målt av SHT 28. juni 2006).

Fig. 9: Sideterrenget på strekningen der ulykken skjedde, sett i bussens kjøretning mot Hemsedal (foto tatt 28. juni 2006).

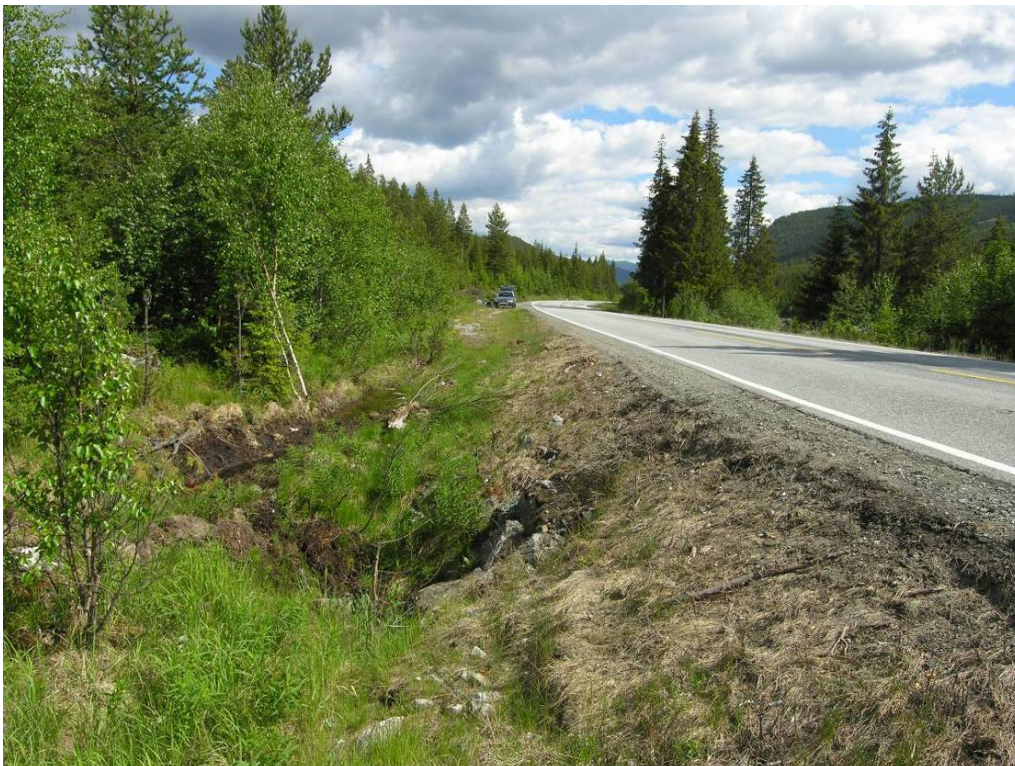
Fig. 10: Stikkrennen/grøften personbilen havnet i, sett i personbilens kjøretning mot Robru (foto tatt 28. juni 2006).

Skadeomfanget i ulykken økte blant annet av en dyp stikkrenne/grøft som gjorde at bussen havnet oppå personbilen. Havarikommisjonens oppfatning er at dette ikke er i overensstemmelse med nullvisjonens prinsipp om et tilgivende sideterreng. Rv 52 inngår som en del av stamveinettet, men har ikke vært gjenstand for trafikksikkerhetsgjennomgang de siste fem år.

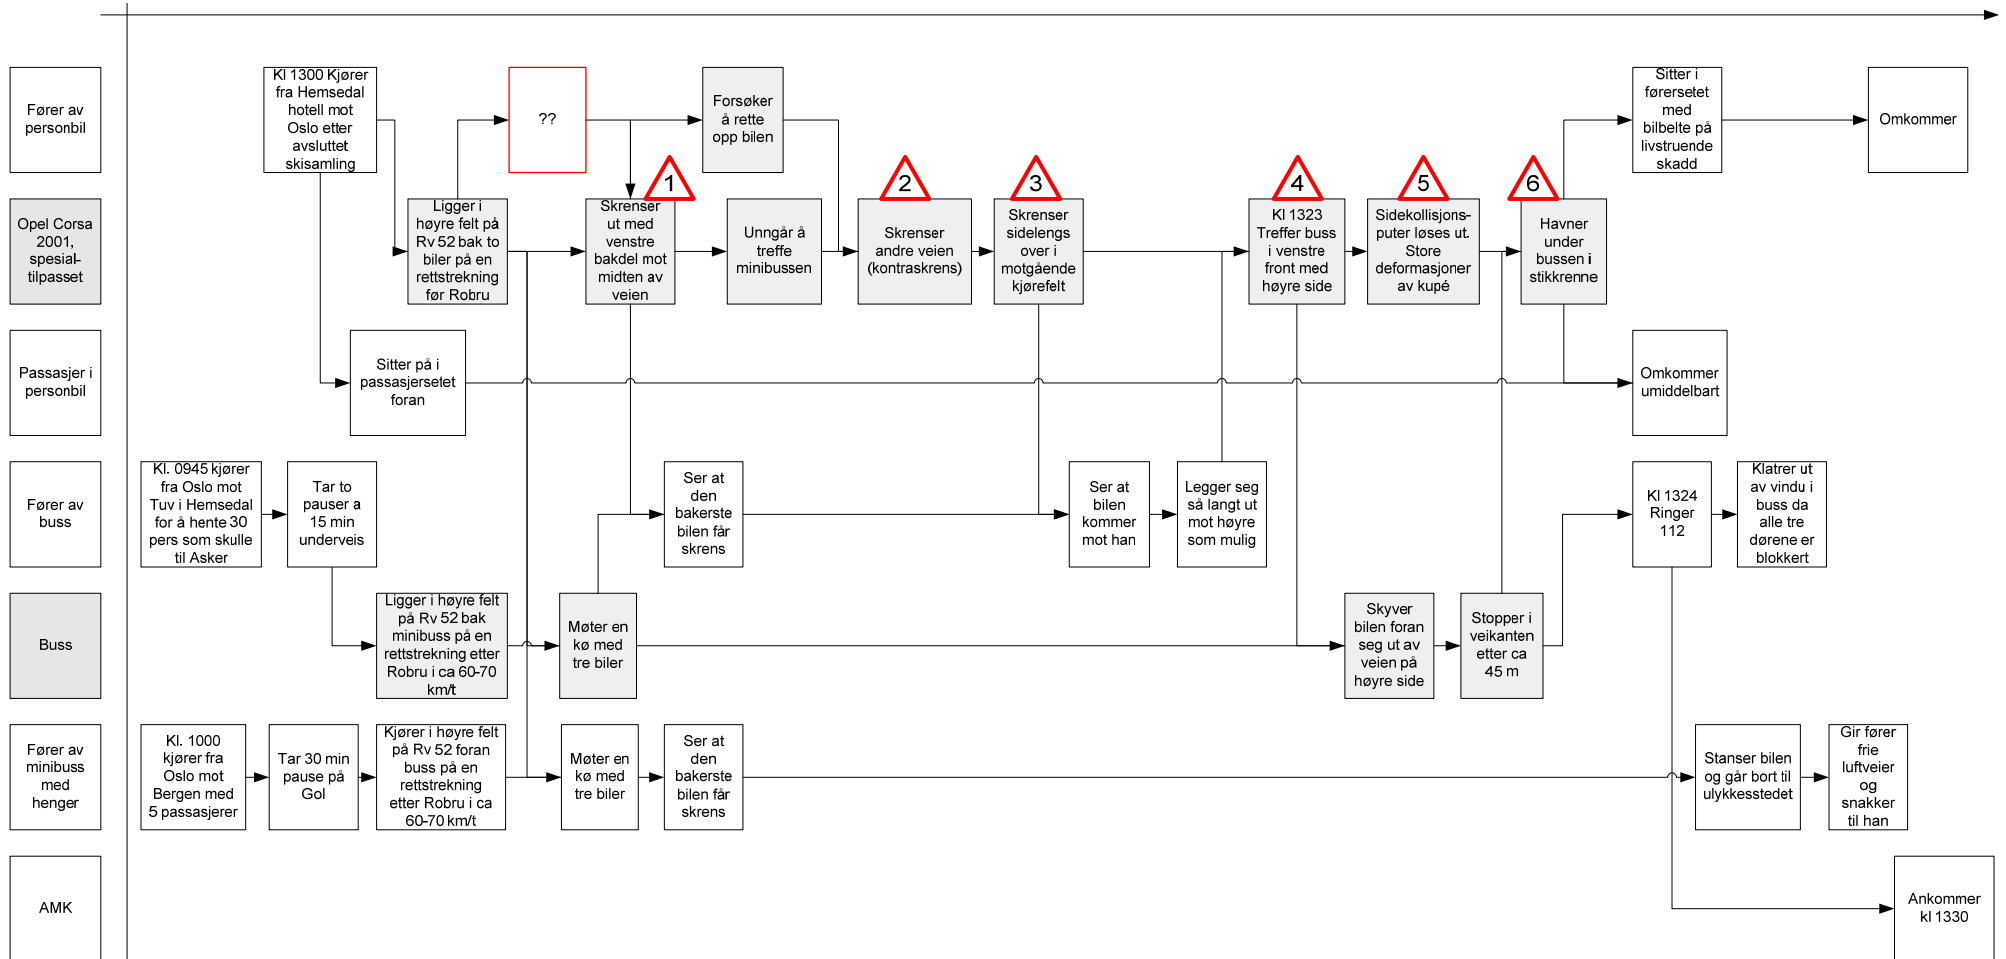
Vedlegg A: STEP-diagram

1. Bilen fikk skrens på delvis snødekket og glatt veibane
2. Fører klarte ikke å rette opp skrens
3. Ingen barriere som hindret at bilen kom over i motgående kjørefelt
4. Masseforskjell mellom buss og personbil
5. Bilen ble truffet i siden der karosseriet gir liten beskyttelse
6. Bilen havnet under bussen på grunn av dyp stikkrenne
