RAPPORT

JB 2009/08

RAPPORT OM ALVORLIG JERNBANEHENDELSE I ROMERIKSPORTEN VENJAR - OSLO DEN 31. AUGUST 2008 TOG 3734

Oppdragsgiver Statens Havarikommisjon for Transport v/ Kåre Halvorsen Postboks 213, 2001 Lillestrøm		Teknisk Rapport	
Gjenpart			
Tittel Skadeundersøkelse etter skinnebrudd i Romeriksporten, 31/8-2008			
Rapportnr 081209.07	Dato for mottak av oppdrag 2008-09-09	Dato for utgivelse 2009-07-14	
Jobbnr / Prøvenr M-08-186	Antall sider 13	Antall vedlegg 1 : rapport NIVA 21/11-08.	
Utarbeidet av Øyvind Frigaard

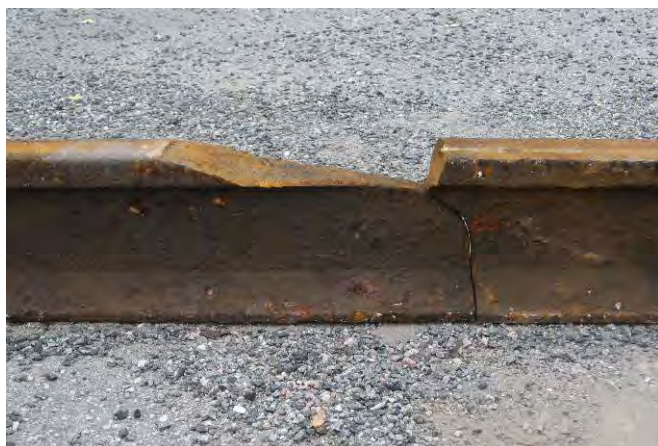
Figur 1: Skinnebruddet fotografert etter uttak fra sporet. (Foto: JBV).

Den utkappede skinnelengden viste seg å være sterkt korrodert. Det var korrosjonsskader på så vel skinnhodet som steg og skinnefot.

Selve hendelsen bestod i materialutfall og brudd på den ene skinnen. Et 10 m langt skinneparti måtte kappes ut og erstattes.

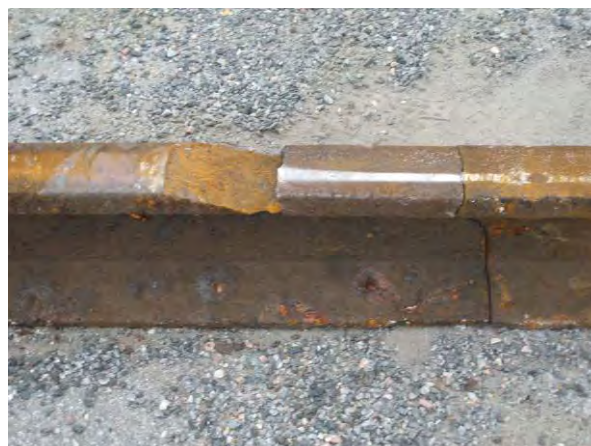
Figur 2: Skinnebruddet etter at en løs del er lagt på plass. Den manglende biten ble ikke funnet. (Foto: JBV).

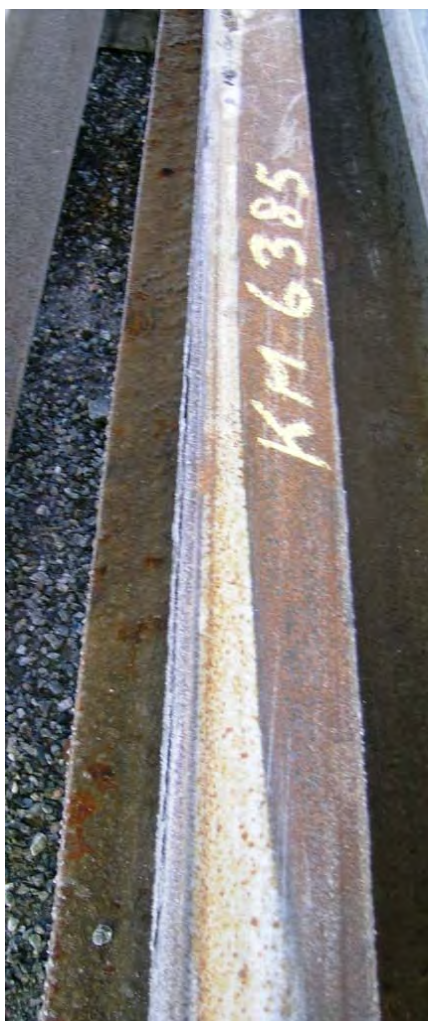
For å få et bilde av hvordan dryppvann kan påvirke og skade skinner ble det foretatt en besiktigelse av flere skadde skinner ved Jernbaneverkets avdeling på Lillestrøm. Dette var skinner som var kappet ut fra Romeriksporten før brudd hadde oppstått, men hvor det kunne måles materialtap på opptil 2 mm på skinnehodet. På noen av skinnene kunne det også observeres avskallinger på kjørebanelen, jf. figurene 3, 4 og 5.

Figur 3: Skinne med tydelig korrosjonsskade på kjørebanelen.

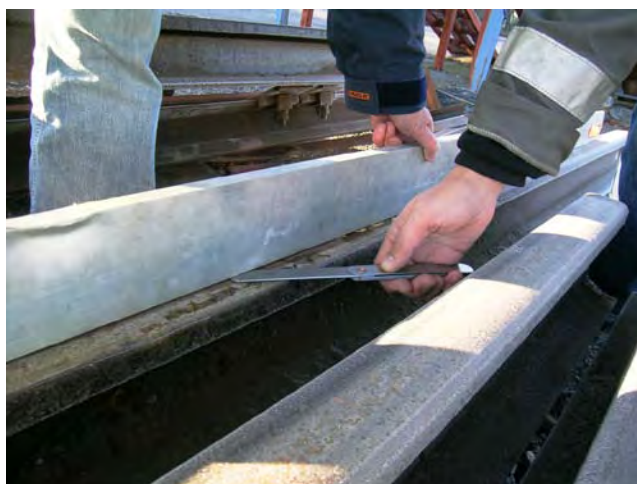
Figur 4: Måling av nedsenkning på kjørebanelen ved hjelp av linjal og bladsøker.

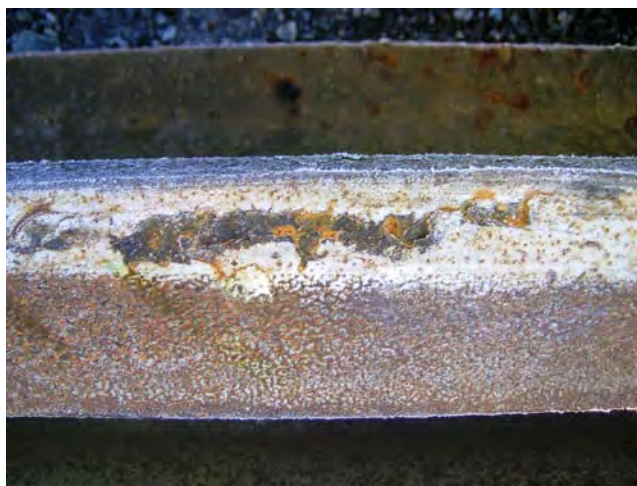
Figur 5: Avskalling på kjørebanelen.

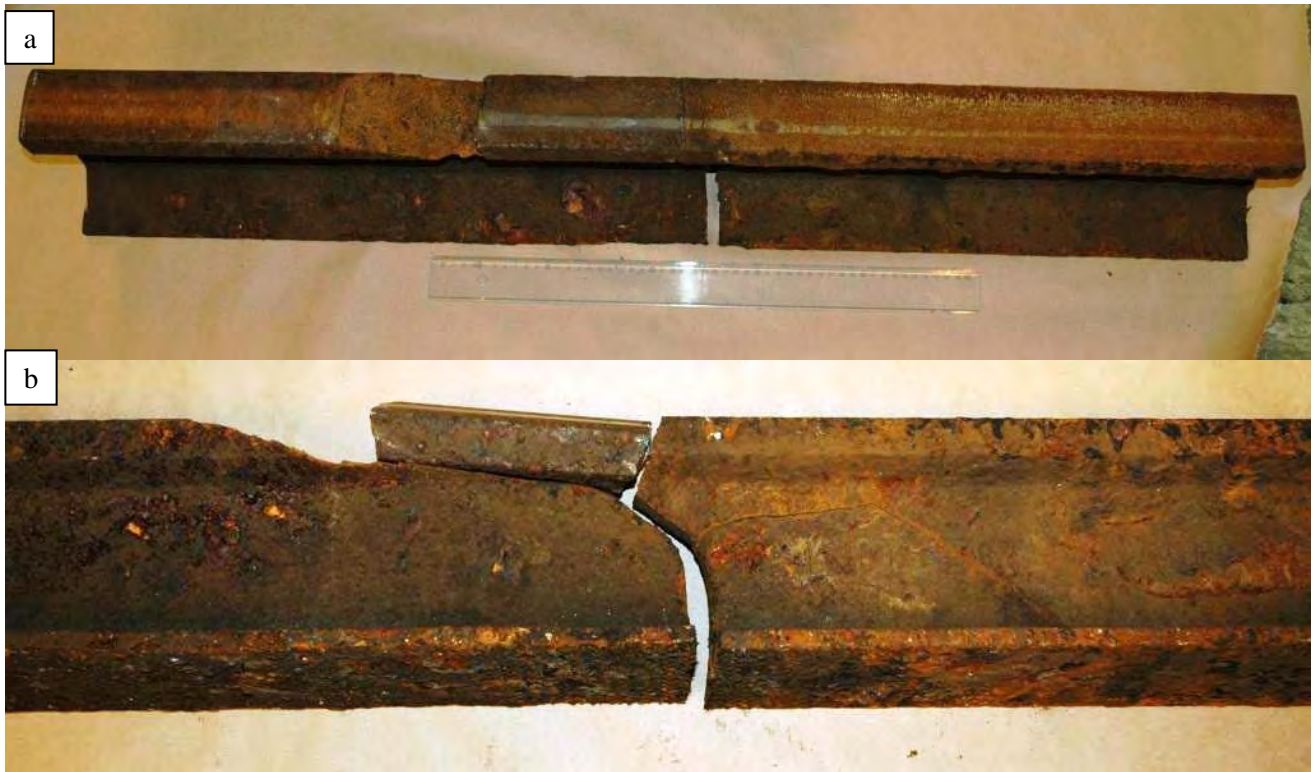
Forsvarets laboratorietjeneste, kjemi og materialteknologi, mottok en jernbaneskinne fra Romeriksporten med brudd. Oppdragsgiver ønsket undersøkt mulig årsaker til den oppståtte skaden, samt en antydning om skinne kvalitet ref.: NS-EN 13674-1. Området med skinnebrudd var rapportert å ha vært utsatt for kontinuerlig drypp av fukt fra tunneltaket. Den mottatte skinnedelen var betydelig korrodert slik det fremgår av bildene i Figur 1ab.

Figur 1ab: Bilder av jernbaneskinne som mottatt for skadeundersøkelse.

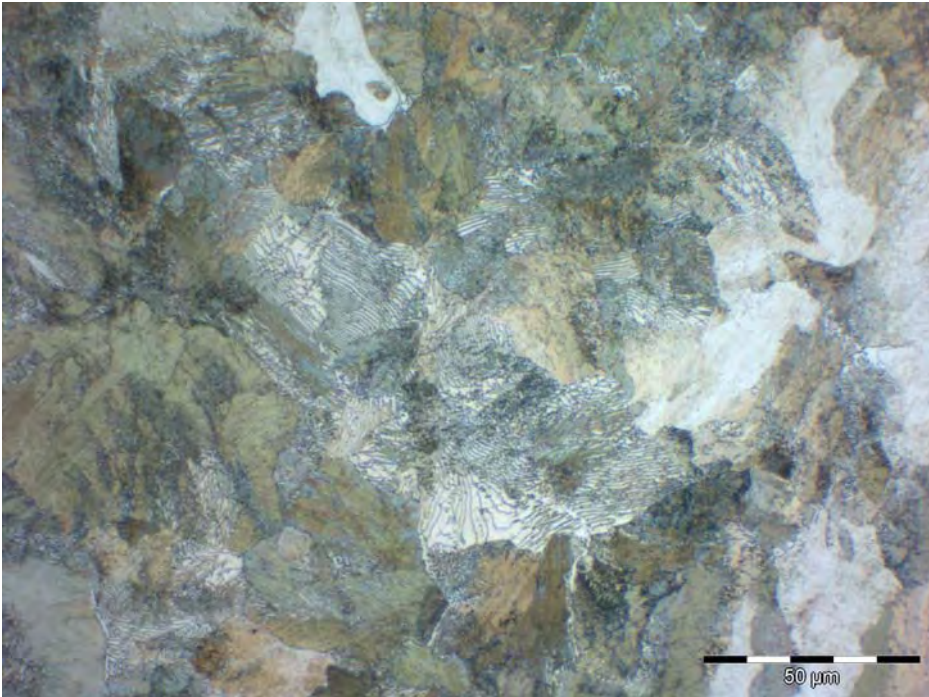
Metallografiske slip etset i Nital påviste en ferritt perlittisk struktur, Figur 3. Karbon innholdet ble bestemt til 0,64 wt% med CS-detektor og mangan innholdet til $\sim 1,6$ wt% med EDS i SEM.

Basert på de oppnådde resultater virker det rimelig å anta at skinnen tilfredsstillende Grad R260Mn etter EN 13674-1.

Figur 3 Bilder av mikrostruktur til skinne, viser en ferritt perlittisk struktur. Prøve etset i Nital.

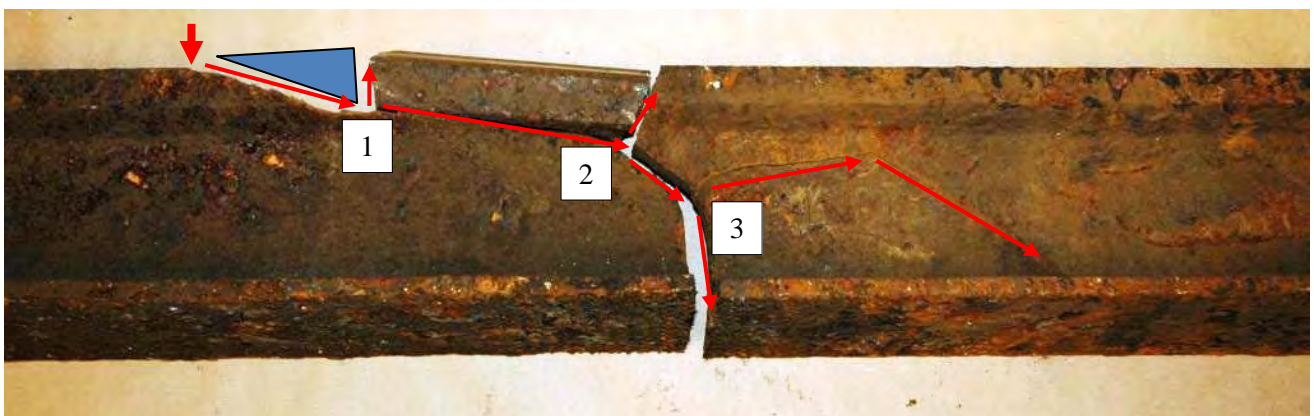
Den mottatte skinnen var betydelig korrodert med betydelig sprekkdannelse som var forgrenet. Sprekkdannelsen virket å være initiert fra overflaten for deretter å ha vokst innover i materialet med en vinkel på ca. 30° , inntil sprekkveksten har blitt ytterligere forgrenet. En del av rullebanen har ramlet av i to biter, der kun en av delene ble funnet. En skisse av sprekkveksten basert på visuell undersøkelse er vist i Figur 4. Det kan her observeres forgreninger i tre ulike punkter.

Figur 4 Skisse av sprekkforplantning basert på visuell undersøkelse av bruddskaden.

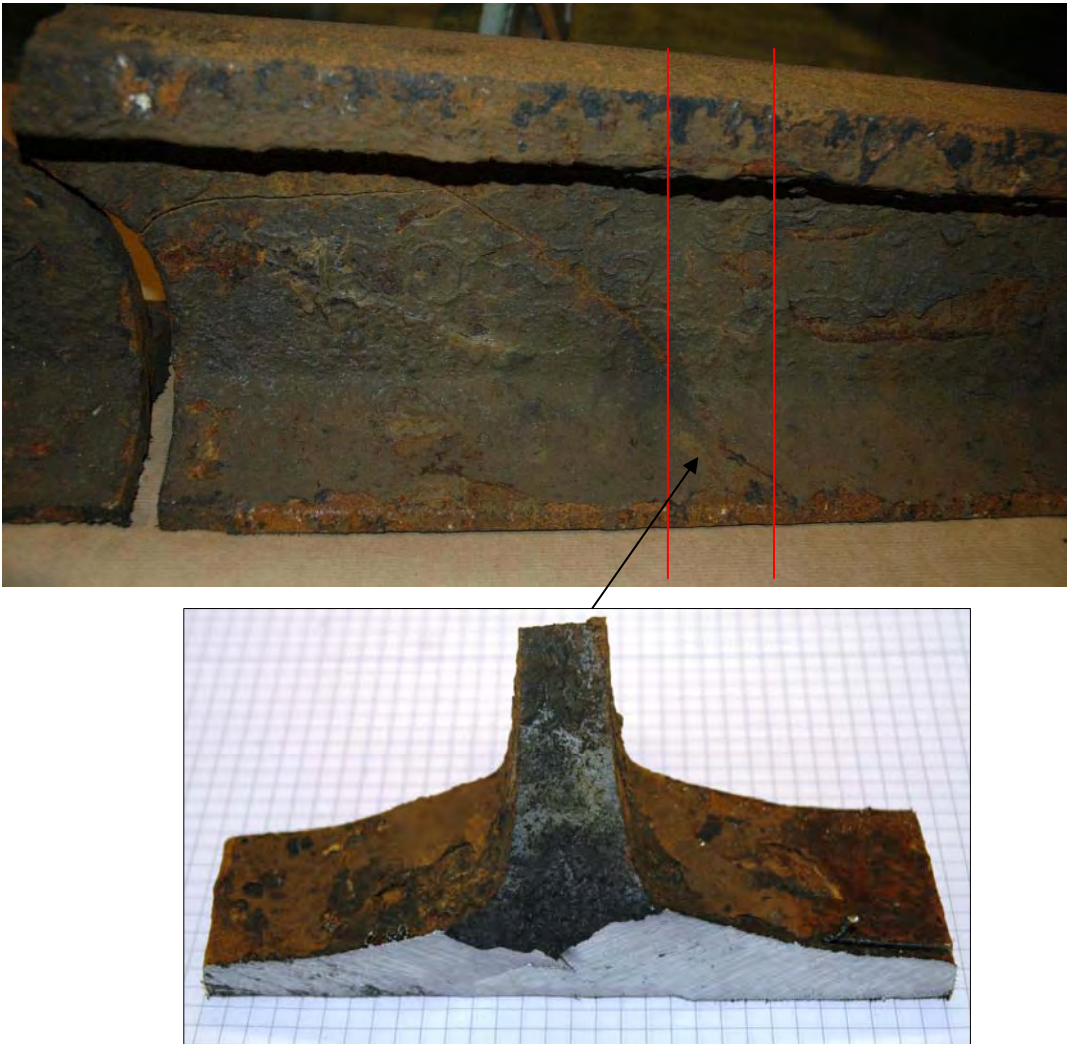
For å avklare mekanismer for sprekkveksten var det ønskelig å observere den opprinnelige bruddflaten i SEM, siden skadeområdet var betydelig korrodert var det vanskelig å finne sprekkflater uten sekundærskader. Sprekkfronten i nedre del av skinneroten virket fortsatt å være relativt inntakt og området ble kappet ut og sprekken brutt opp som vist i Figur 5.

Figur 5 Bilde av utkapping av sprekkfronten.

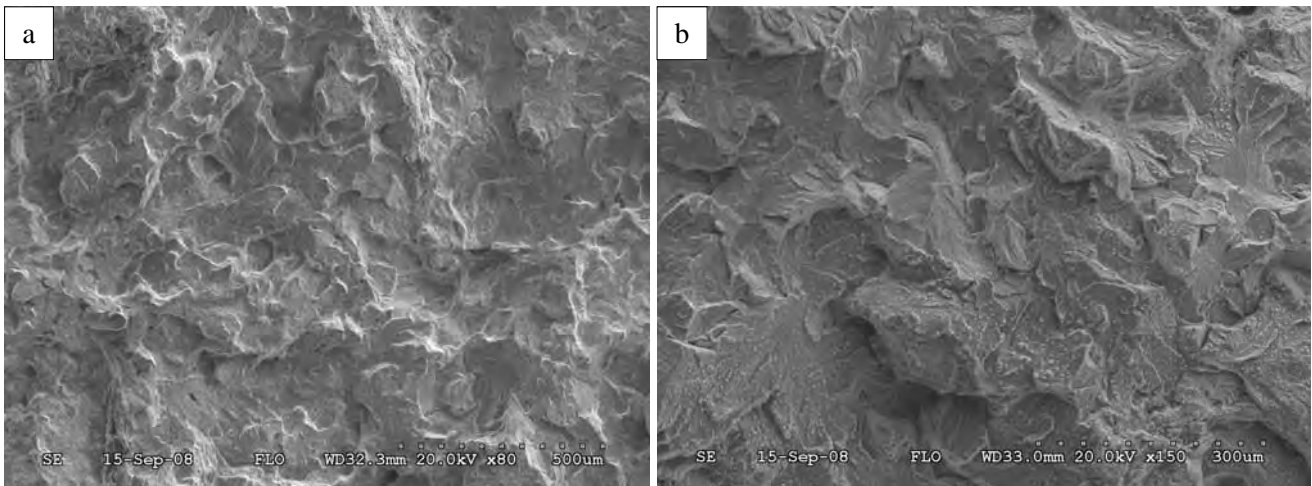
Videre undersøkelser i SEM påviste en inter- og transkrystallinsk sprekkforplantning, Figur 6ab. Det kunne ikke observeres tegn på utmatting. Bruddflater med den observerte morfologien kan generelt kobles til overbelastning eller mekanismer som spenningskorrosjon.

Figur 6ab Karakteristiske bilder av bruddflaten ved sprekkefronten observert i SEM.

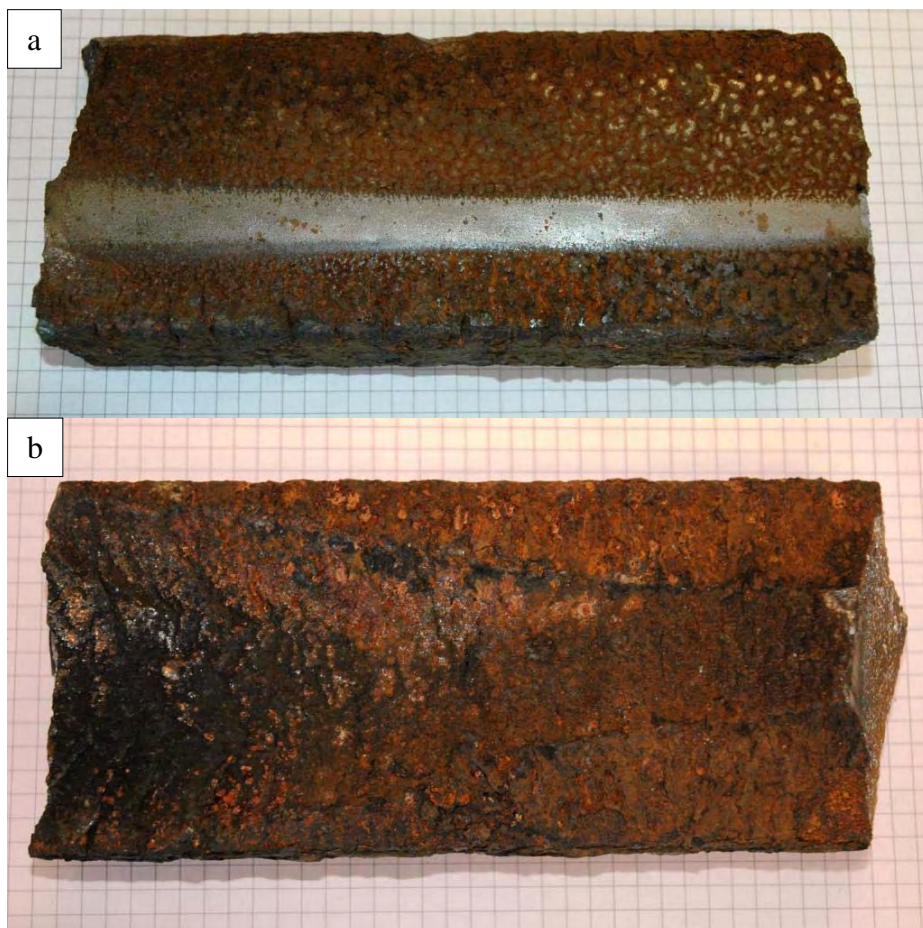
Figur 7a viser et bilde av overflaten til skinnebiten. Det kan her observeres en begrenset slitasjeflate mellom toghjul og skinne på vel 1cm. Videre kan det observeres et karakteristisk korrosjonsmønster på overflaten. Undersiden av skinnebiten er vist i Figur 7b, og viser en meget korrodert bruddflate.

Figur 7 Bilde av a: overside og b: underside av skinnebit.

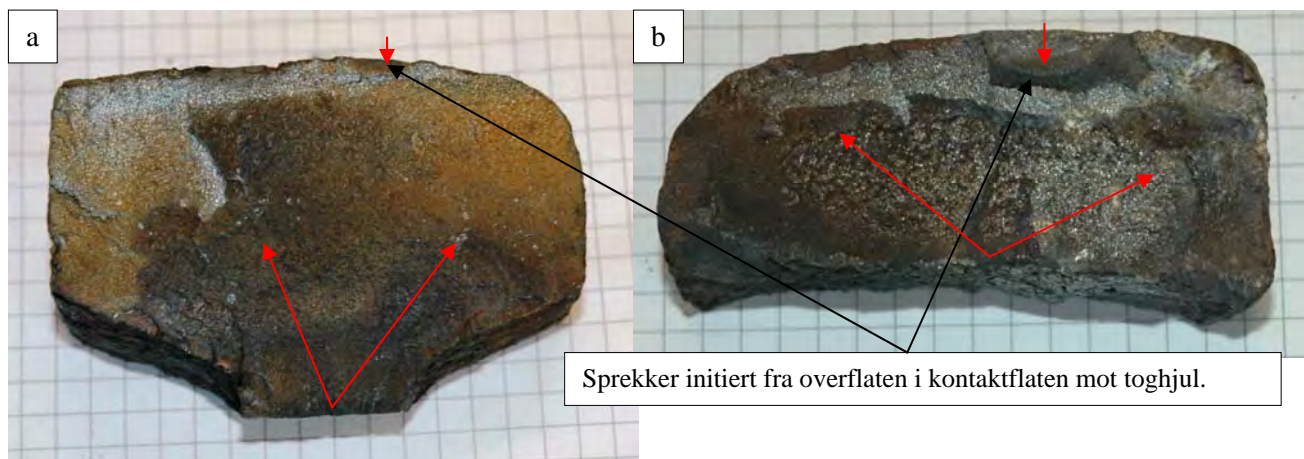
Figur 8ab viser oversiktsbilder av bruddflatene i enden på skinnebiten, retningen på sprekkeforplantningen er vist i bildet med røde piler. Det kan i tillegg til hovedbruddet observeres initiering av sprekker fra overflaten i området med kontaktspor fra toghjulet som angitt i bildet.

Figur 8 ab Oversiktsbilder av bruddflatene i endene på skinnebiten.

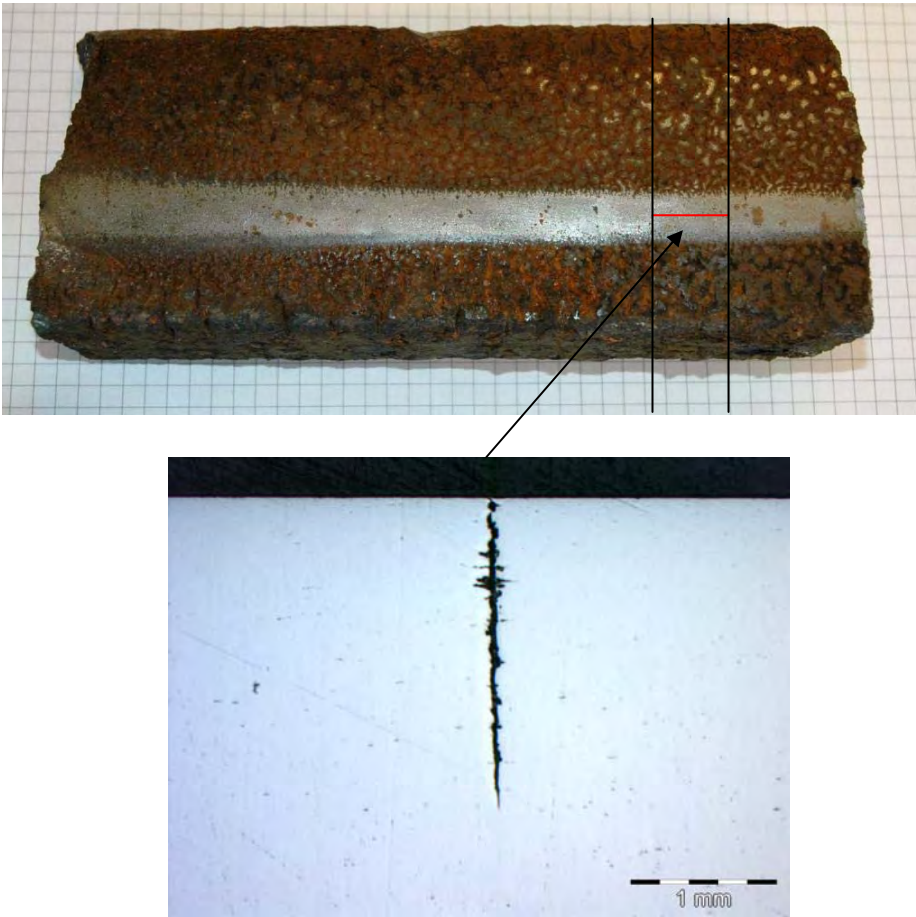
Kontaktflaten ble undersøkt videre i stereo lysmikroskop, og antydning til ytterligere sprekke dannelse i kontaktflaten mot toghjul ble observert. For å avklare sprekke dybde, ble det tatt ut et tverrslip gjennom den observerte initieringen som vist i Figur 9. Tverrslipet påviste en vel 2mm lang sprekke initiert fra kontaktflaten. Videre undersøkelse av sprekke spissen med EDS i SEM påviste oppkonsentrasjon av klor, Figur 10.

Figur 9 Bilde med skisse av posisjon for prøveuttak med bilde i lysmikroskop av et tverrsnitt gjennom en sprekk initiert fra skinneoverflaten i kontaktflaten mot toghjul.

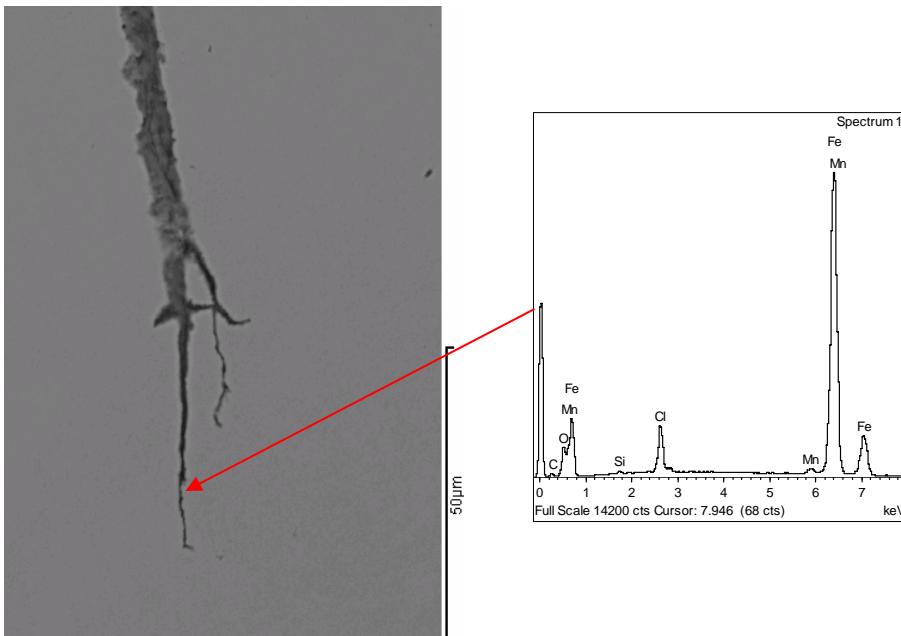
Figur 10 Bilde av sprekkspiss observert i SEM med EDS-spekter fra posisjonen angitt i bildet.

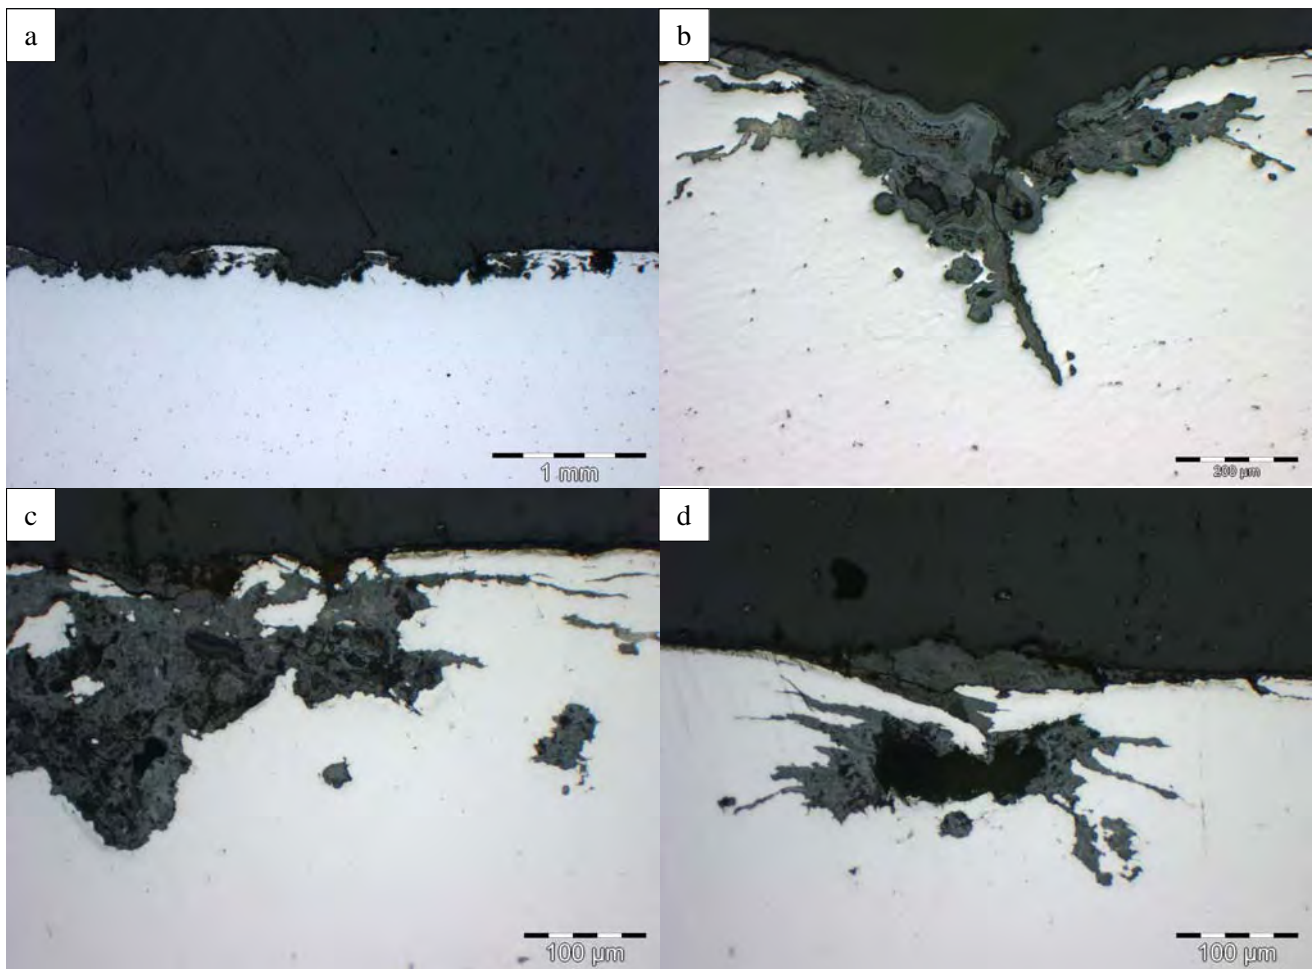
Det ble også laget et metallografisk slip gjennom korrosjonsmønsteret på overflaten av skinnen, og det kunne observeres gropdannelse/pitting med tendenser til forgreninger inn i materialet, Figur 11a-d.

Figur 11a-d Tverrslip gjennom korrosjonsmønster observert i lysmikroskop.

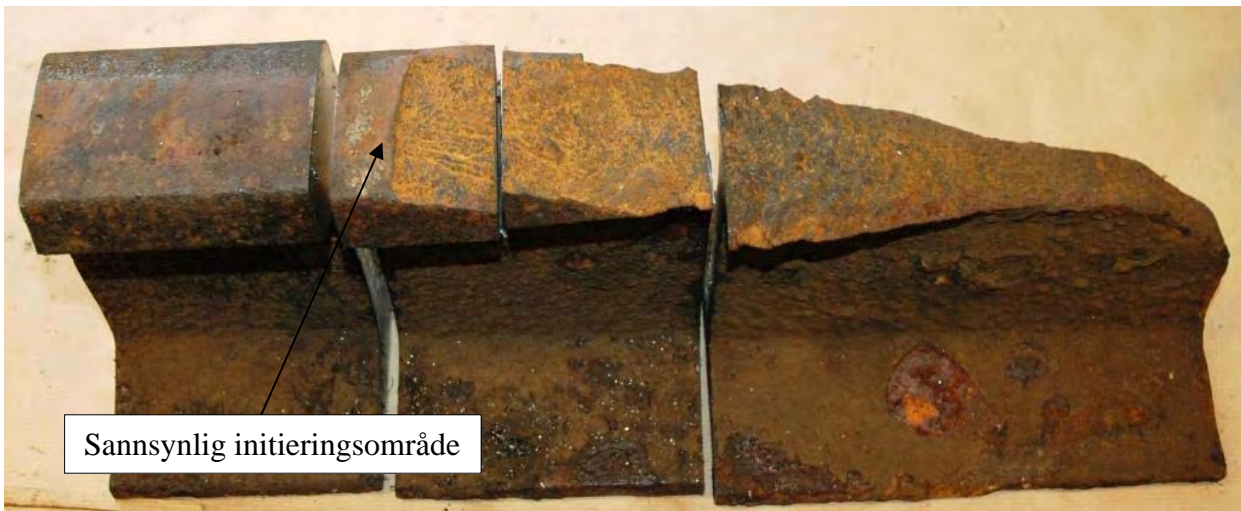
Området der skaden var initiert ble kappet ut som vist i Figur 12. For å avdekke mulig sekundær oppsprekking, ble det laget et tverrslip gjennom bruddflaten som angitt i Figur 13. Som vist i bildet kunne det observeres betydelig forgrening av sprekkeforplantningen. Det ble videre kappet ut en skive av sekundærsprekken som ble brutt opp for videre undersøkelse i SEM med EDS med tanke på å avdekke mulig oppkonsentrasjon av klor i sprekke spissen. Figur 14 viser et representativt bilde av bruddflaten ved overgangen mot restbruddet introdusert i laboratoriet. Bruddflaten i sekundærsprekken fremstod som meget oksidert, restbruddet (introdusert i laboratoriet) viste kløving typisk for overbelastning. EDS spektrene viser at det kan observeres en oppkonsentrasjon av klor mot sprekke spissen.

Figur 12 Oversiktspåse av utseksjonering av området med bruddinitiering.

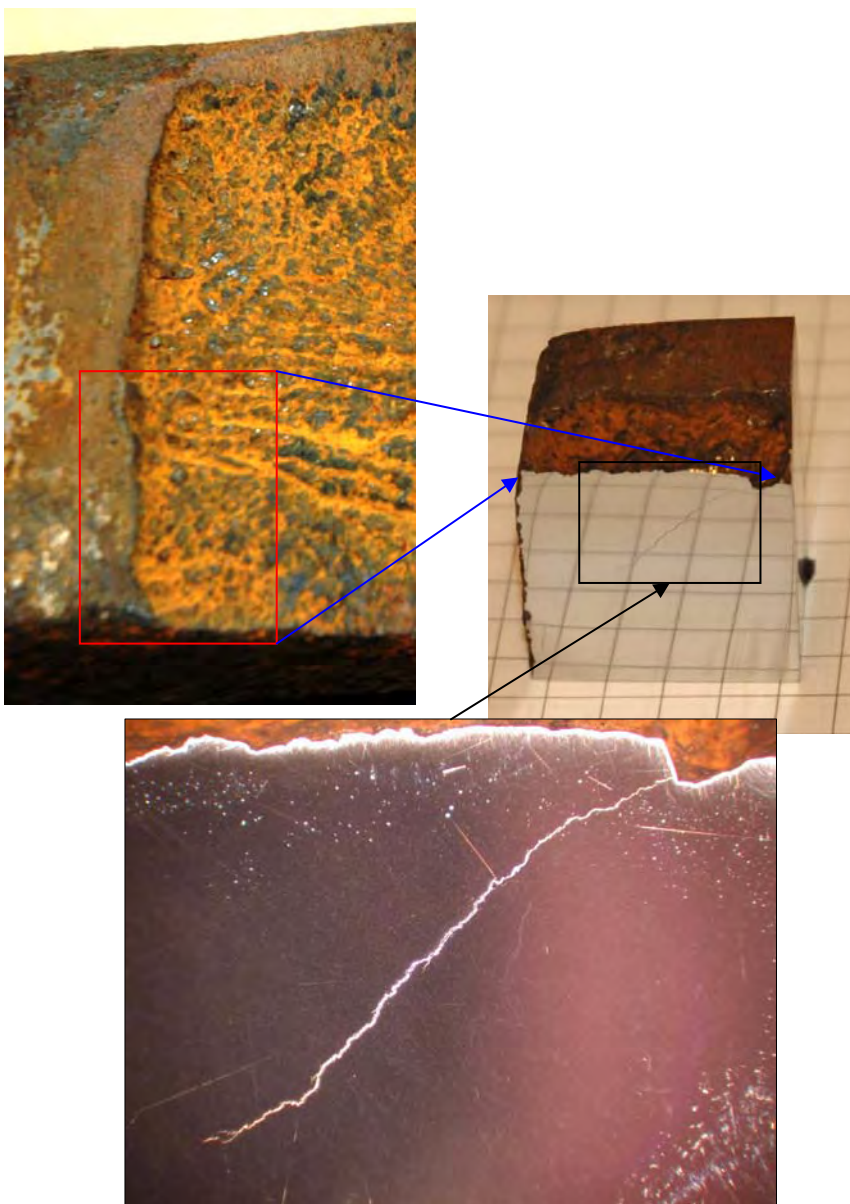
Figur 13 Bilde av utseksjonering av tverrslip gjennom bruddflaten. En sekundærsprekke kunne observeres i slippet og er avbildet i stereo lysmikroskop.

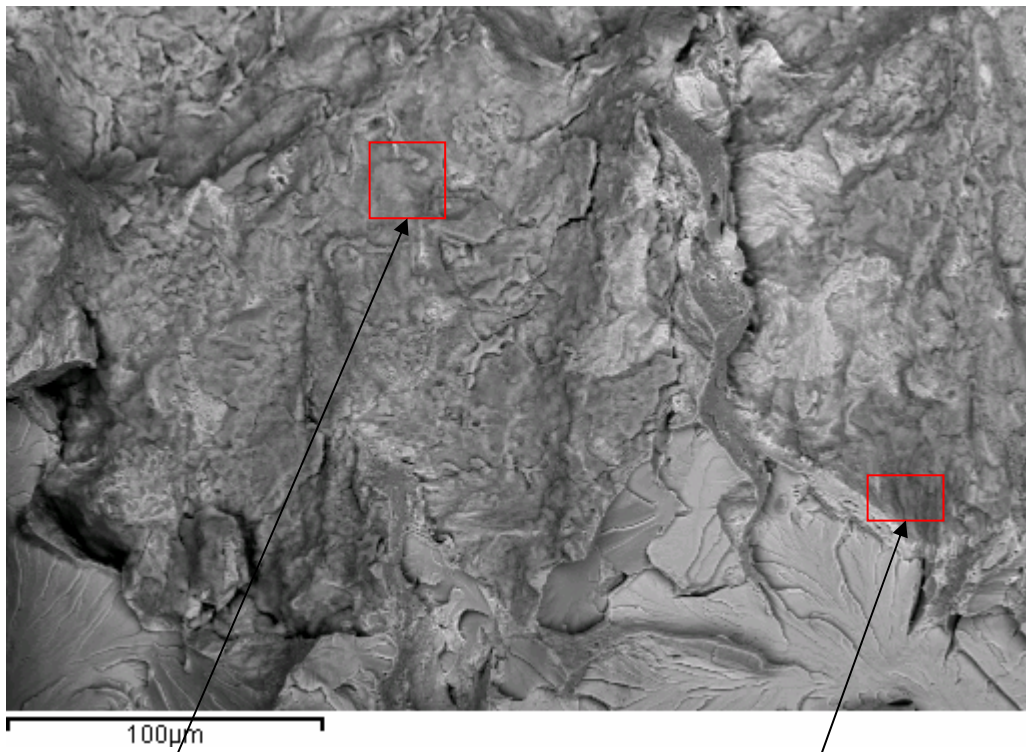
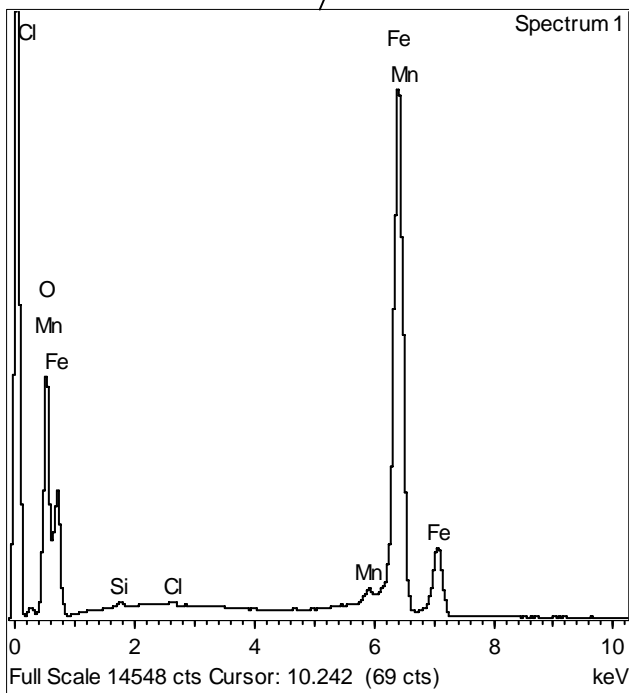
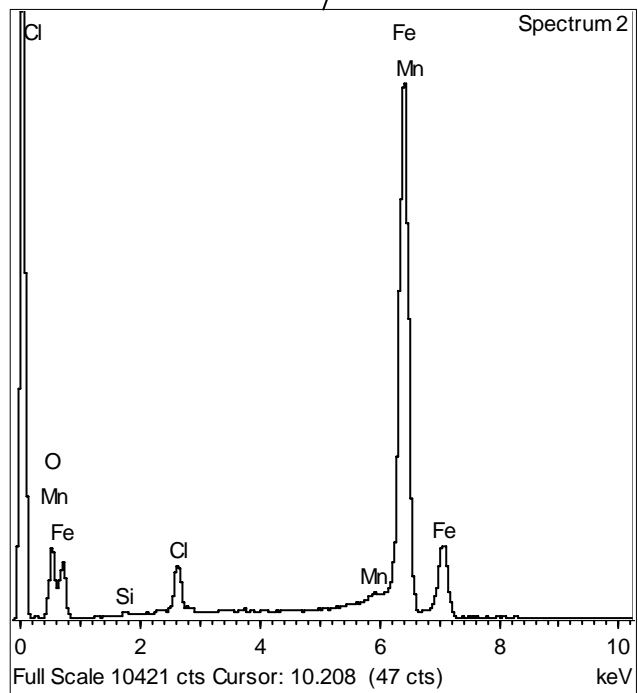
Figur 14 Bilde i SEM av bruddflate til oppbrutt sekundærsprekk inn mot restbruddet introdusert i laboratoriet (kløvning). EDS spektrene er fra områdene angitt i bildet og viser klor i sprekkspissen.

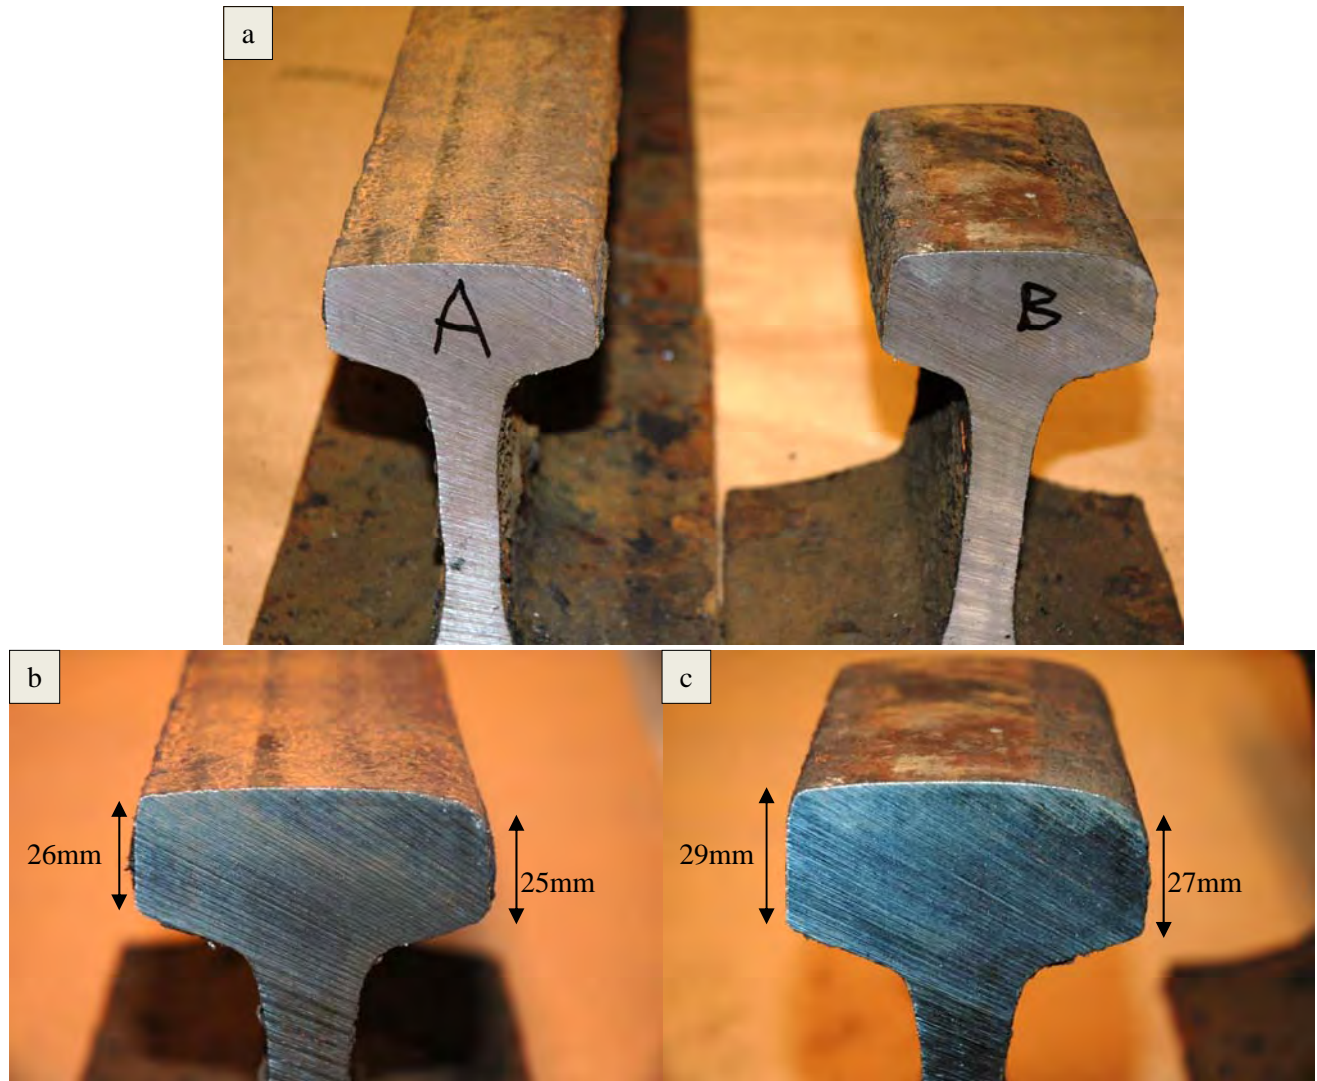
I forbindelse med seksjoneringen av skinnebiten kunne det observeres forskjeller i slitasjenivået på skinnen når de motstående sidene ble sammenliknet med hverandre som vist i Figur 15. Avstanden mellom de to flatene er 85 cm, se Figur 16. Det ble målt en høydeforskjell på 2-3mm.

Figur 15 Forkjeller i slitasjenivå på skinne ved sammenlikning av fremside og bakside.

Den observerte høydeforskjellen i lengderetningen av det mottatte skinnestykket i kombinasjon med betydelig generell korrosjon tyder på at området med drypp har vært utsatt for erosjonskorrosjon. Mekanismen har oppstått ved at korrosjon som følge av overflatedrypp i kombinasjon med mekanisk slitasje mot toghjul har medført en akselerert avvirkning av skinnematerialet. Det er etter vårt syn rimelig å anta at denne avvirkningen av skinnematerialet har resultert i unormale belastninger i det aktuelle området, med påfølgende initiering av den observerte utmatnings og korrosjonsskaden med skinnebrudd som følge.

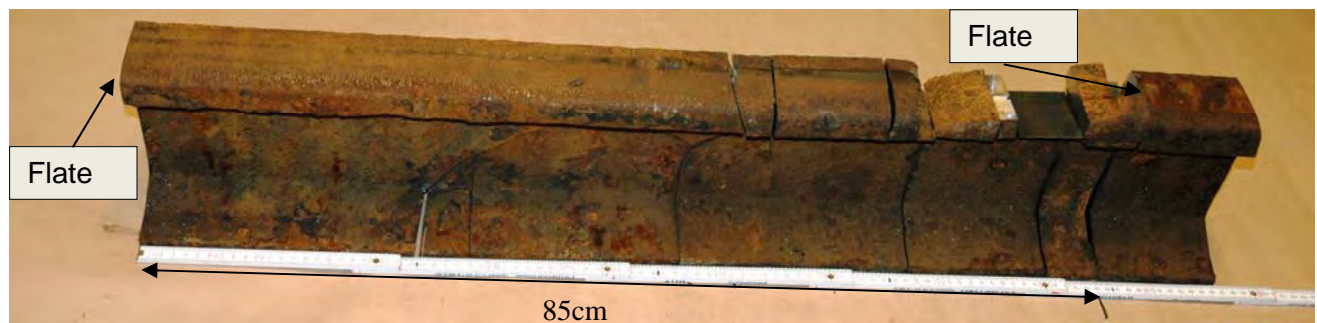
Figur 16 Bildet viser at avstanden mellom flatene i Figur 15 er ca. 85cm.
