RAPPORT

Vei 2008/06

RAPPORT OM KRYSSSULYKKE MELLOM LASTEBIL OG PERSONBIL PÅ RV 123 I TRØGSTAD 29. SEPTEMBER 2005

RAPPORT OM VEITRAFIKKULYKKE

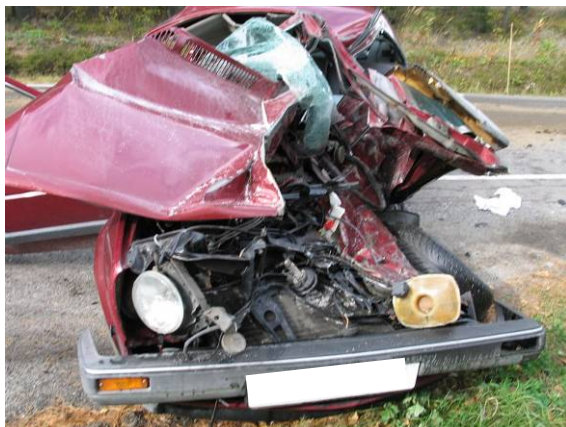
Personbilen hadde store skader i karosseriet (se Figur 3). Høyden på støtfangeren til lastebilen gjorde at mesteparten av kreftene ble tatt opp i en høyde over personbilens rammevanger. Dette medførte store deformasjoner av motorrom og kupé, særlig på venstre side. Torpedoveggen som skiller motorrom og kupé og gulvet på venstre side var trykket inn i kupéen. Rattet og rattstammen var også vridd helt over til passasjeret. Det ble observert avstøpninger fra lastebilens støtfanger i karosseriet over instrumentpanelet i personbilens kupé.

Figur 3: Personbilen sett forfra der den ble stående etter ulykken. (foto: Statens vegvesen)

Ut fra skadene på personbilen har lastebilen truffet denne på skrå forfra. Lastebilens høyre del av støtfanger og høyre hjørne foran har trengt seg inn i motorrommet og kupéen på personbilen. Utlekket motorolje som stammet fra lastebilen lå i venstre del av kjørebanelen. Oljelekkasjen kan ha oppstått fordi fronten av personbilen har kommet innunder lastebilen. Retningen på skrapemerkene og oljeansamlingen i venstre del av veibanen tyder på at føreren av lastebilen så vidt rakk å påbegynne en unnamanøver til venstre før kollisjonen inntraff.

Skadene på personbilen var så store at det ikke var overlevelsesrom på førerplass, og føreren omkom momentant i kollisjonen. Passasjerer i personbilen fikk alvorlige hodeskader. Rask førstehjelp med å sørge for frie luftveier hadde livreddende funksjon.

Lastebilens støtfanger sitter så høyt at personbilen har kommet delvis under lastebilen. Lastebilen har således klemt fronten på personbilen ned, og påført mye av kollisjonsenergien direkte i kupéen på personbilen, og ikke i de støtabsorberende sonene i fronten og nedre del av personbilen. Dette har gitt uforholdsmessig store sammentrykninger i kupéen. På grunn av fartsnivået er det imidlertid usikkert hvorvidt en lavere plassert støtfanger på lastebilen ville redusert skadeomfanget i denne ulykken. Ved kollisjoner i lavere hastigheter vil imidlertid støtfangerens høyde og utforming ha betydning. En lavere støtfanger på lastebilen, eventuelt i kombinasjon med støtabsorberende egenskaper, kunne ha redusert skadeomfanget.

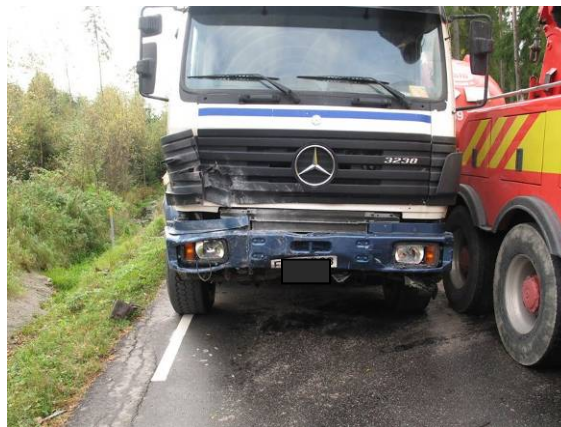
Lastebilen fikk skader på støtfanger og høyre hjørne av fronten. Lastebilens oljepanne var knust, og motorolje lekket ut på veien i kollisjonen. Førerhuset var uskadet (se Figur 4).

Figur 4: Lastebilen sett forfra der den ble stående etter ulykken. (foto: Statens vegvesen)

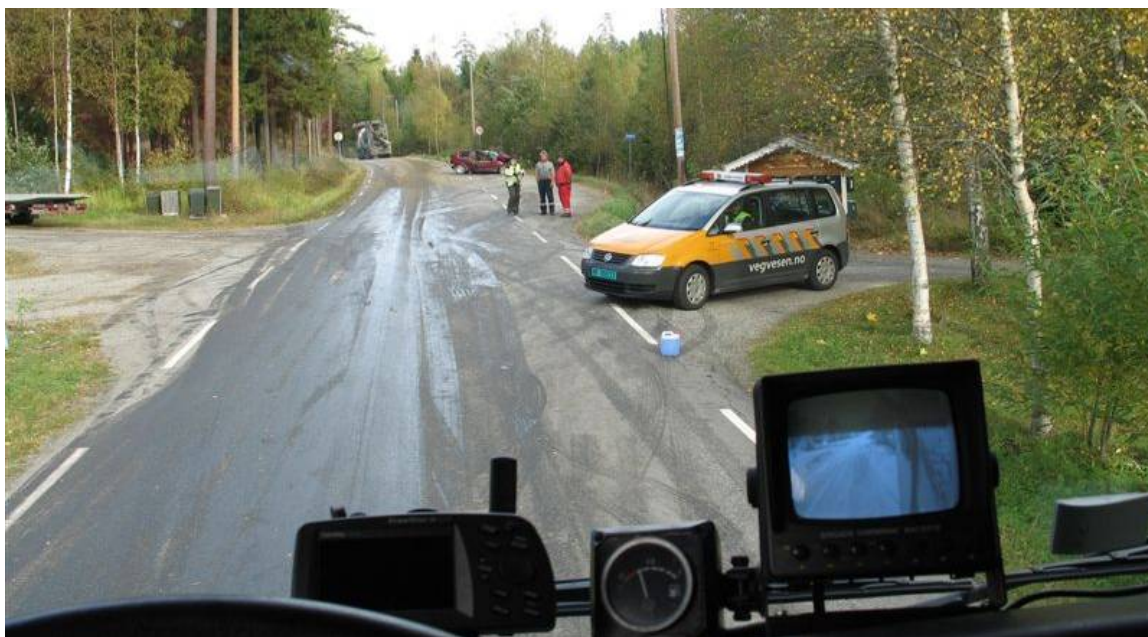
Deler av veibanen var tildekket av motorolje fra lastebilen som lekket ut ved kollisjonen. På grunn av dette har ikke Statens vegvesens undersøkelsesgruppe og politiet, som var på stedet kort tid etter ulykken, kunnet fastslå nøyaktig kollisjonspunkt.

Figur 5: Bildet viser antatte posisjoner til personbil og lastebil rett før kollisjonen (rekonstruksjon gjort av Statens vegvesen). I bakgrunnen vises sluttposisjonene til de involverte kjøretøyene etter kollisjonen.

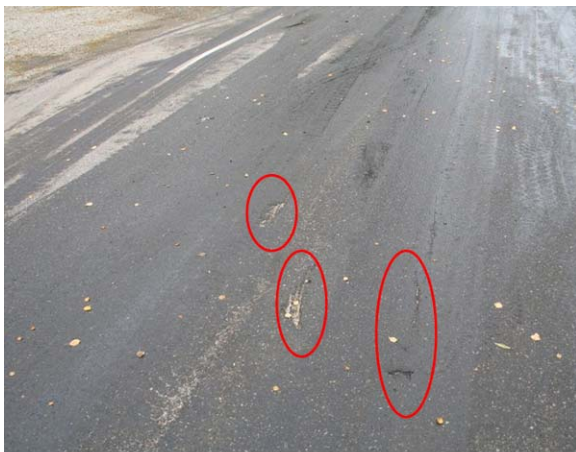
Figur 6: Ferske skrapespor i midten av veibanen ved krysset. (foto: Statens vegvesen)

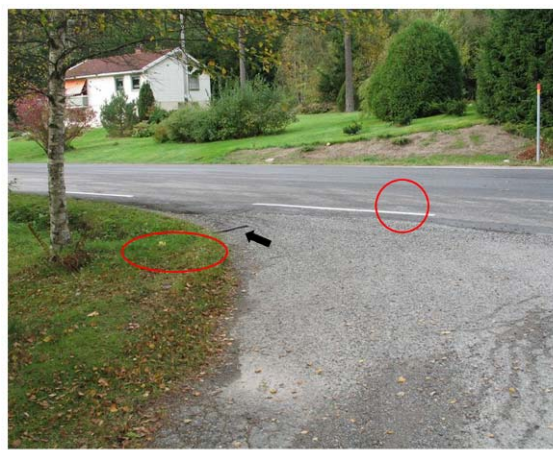
Det ble funnet større konsentrasjoner av glass som kan stamme fra personbilens sideruter langt ute i høyre del av kjørefeltet til lastebilen (se Figur 7), og også i grøften utenfor veien i området ved bjørketreet som står nærmest Vegvesenets tjenestebil i figur 5. Det ble funnet ferske skrapemerker midt i veibanen og noe over på venstre side som kan ha oppstått i det personbilen kom inn under lastebilens front og ble trykket ned mot asfalten (se Figur 6). Skrapemerkene hadde en retning svakt mot venstre sett i lastebilens kjøreretning. Observerte skrapemerker i asfalten og glassnedfall fra personbilen tyder på at kollisjonspunktet var omtrent midt i veibanen rett i forkant av avkjørselen, sett i lastebilens kjøreretning.

Figur 7: Funn av større konsentrasjoner av glassrester fra sideruter (ellipser) og venstre sidelist (pil) fra personbilen. (foto: Statens vegvesen)

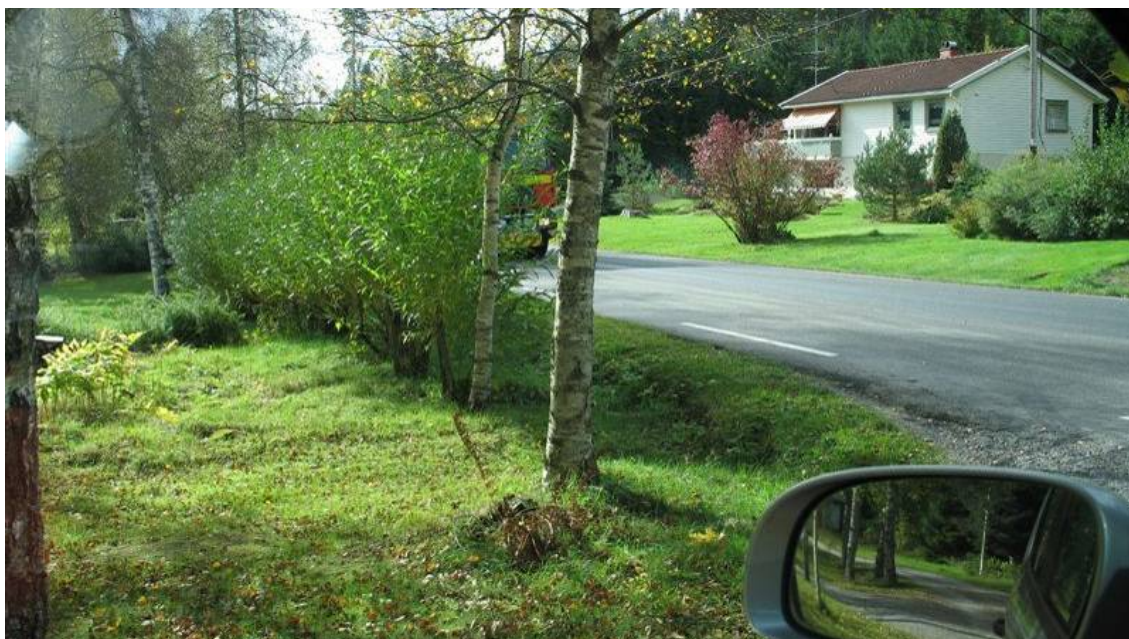
En hekk tilhørende samme eiendom som avkjørselen, begrenset sikten til venstre mot riksveien. Da eiendommen ble etablert i 1927, ble det ikke stilt krav til siktsoner. Det er heller ikke senere stilt krav til sikt i denne avkjørselen.

Figur 9: Siktforholdene til venstre på Rv 123 fra privatveien på Krogstadfossen på ulykkesdagen. Bak hekken skimtes en lastebil (fra Statens vegvesens rekonstruksjon).

Det har ikke vært målt nøyaktige siktlinjer under de samme forhold som på ulykkesdagen. Gitt hekkens siktbegrensninger målte havarikommisjonen i ettertid siktstrekningen på hovedveien fra avkjørselen til 30 meter fra et punkt 4 meter inn i sideveien (se Figur 10). Siktelinjen det ble målt etter tangerer høyre side av stammen til det nærmeste bjørketreet midt i bildet i figur 9.

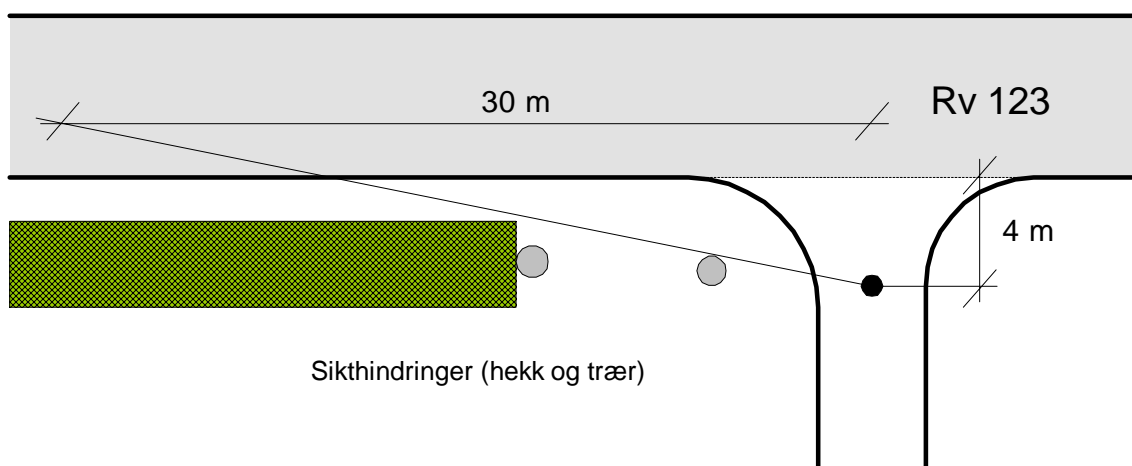
Figur 10: Målte linjer for fri sikt til venstre i krysset ved Krogstadfossen.

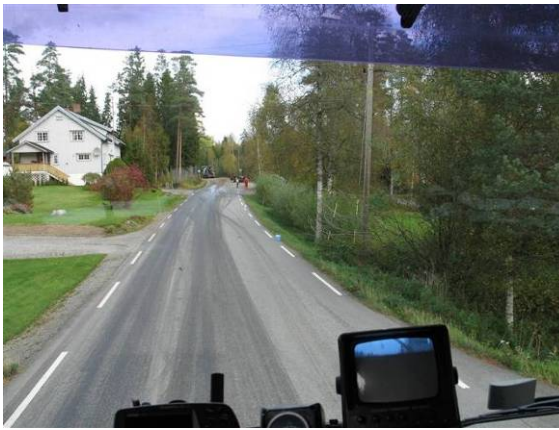
Figur 11: Sikt mot krysset, 66 m fra antatt kollisjonspunkt (66 m = 3 sek i 80 km/t).

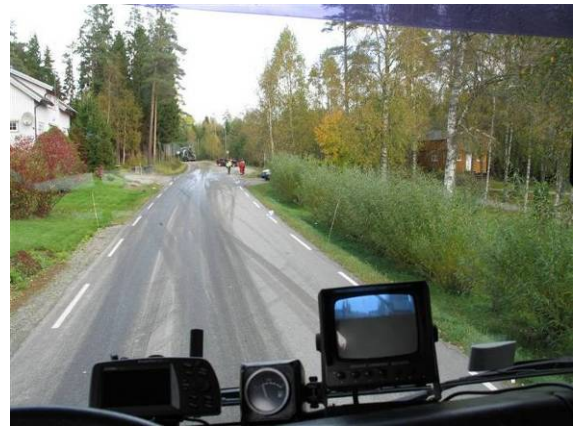
Figur 12: Sikt mot krysset, 44 m fra antatt kollisjonspunkt (44 m = 2 sek i 80 km/t).

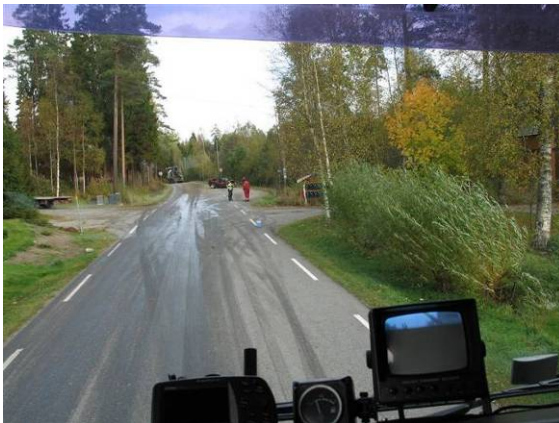
Figur 13: Sikt mot krysset, 22 m fra antatt kollisjonspunkt (22 m = 1 sek i 80 km/t). Bak hekken står en personbil skjult for lastebilen.

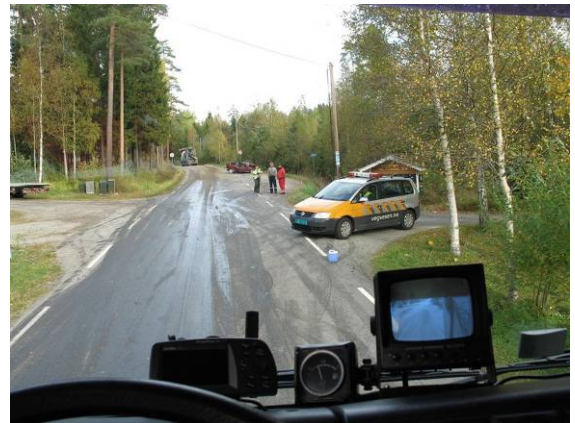
Figur 14: Sikt mot krysset, 11 m fra antatt kollisjonspunkt (11 m = ½ sek i 80 km/t).

Ut fra bildene anslår SHT siktstrekningen på riksveien målt to meter inn i sideveien til ca. 60 meter.

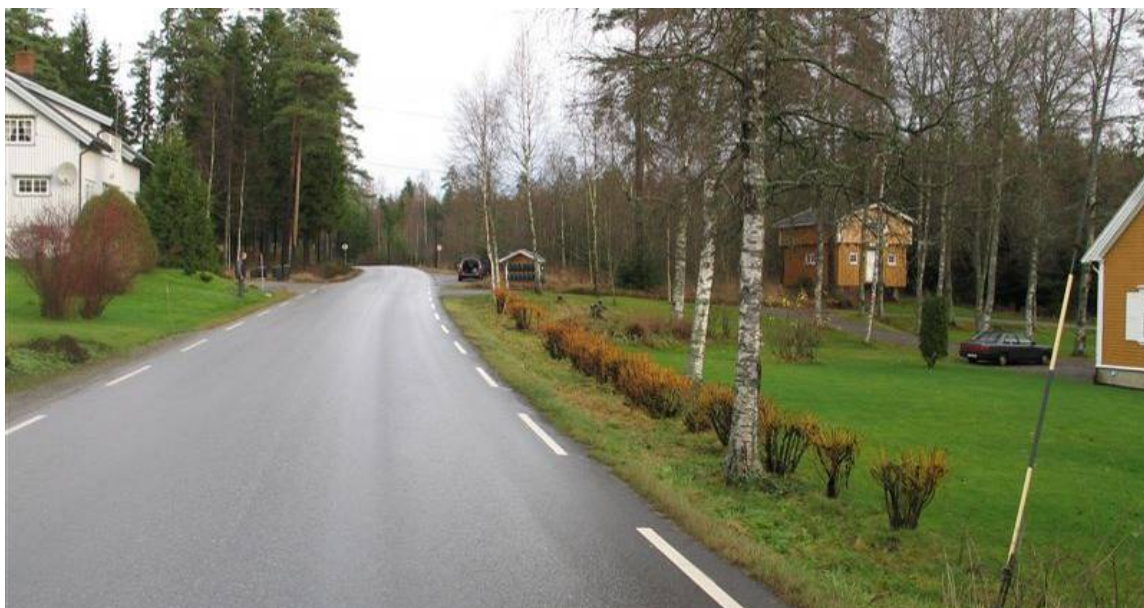
Figur 18: Nedklippet hekk i sikktrekanten ved ulykkesstedet (foto: Statens vegvesen)

Hekken som hindret sikt ble klippet ned fire dager etter ulykken (se Figur 18). I senere tid har eiendommen skiftet eier, og havarikommisjonen har blitt opplyst at hekken er fjernet.

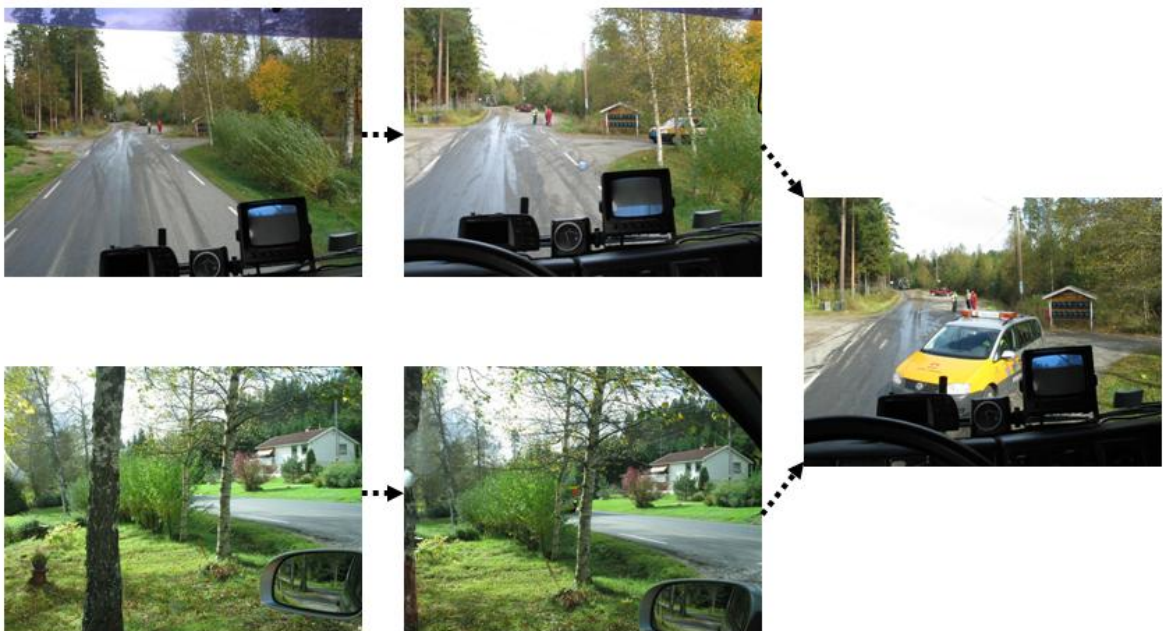
Figur 19: Sikt mellom kjøretøyene rett før kollisjonen (fotos: Statens vegvesen).
