RAPPORT**ENGLISH SUMMARY INCLUDED**

Avgitt dato: 20.04.2007
JB Rapport: 2007/03

Dato og tidspunkt:	Søndag 06. august 2006 kl. 2123
Hendelsessted:	Ekebergbanen, ved Sæter holdeplass
Driftsform:	
Type hendelse:	Avporing
Togtype og tognummer:	Sporvogn type SL 95, tognummer 1802.
Registrering:	
Operatør:	Oslo Sporvognsdrift AS
Type transport:	Persontransport
Togvekt brutto:	
Toglengde:	
Bremsegruppe og -prosent:	
Værforhold:	Gode
Lysforhold:	Skumring
Føreforhold skinner:	Tørt
Antall om bord:	Ukjent
Personskader:	Ingen
Skader på materiell:	Skader på bakre vogn
Andre skader:	Mindre skader på sporet og en kontaktledningsmast
Vognfører:

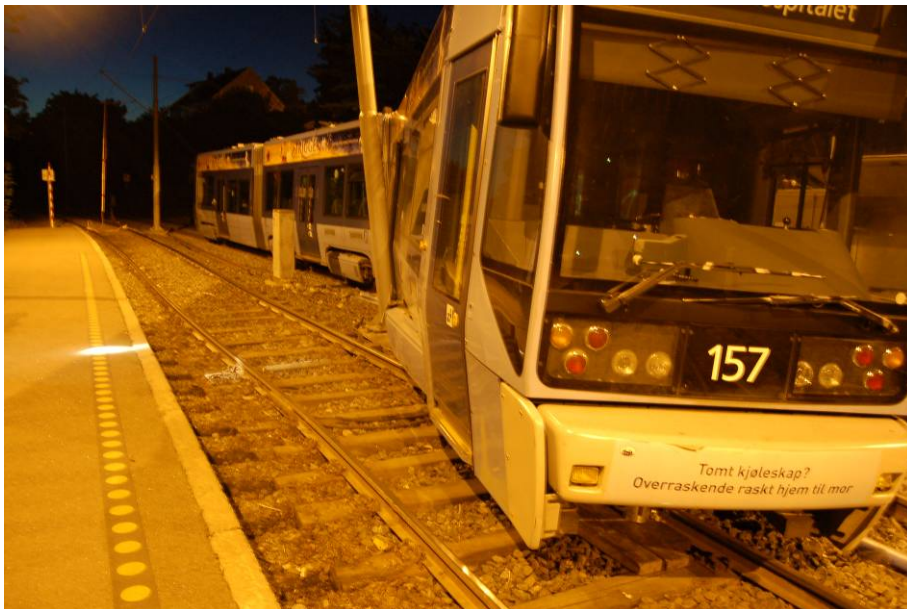
Søndag 06. august 2006 kl. 2123 sporet en sporvogn av type SL95 nr 157 av på linje 18/19. Sporvognen var på vei fra Ljabru mot sentrum da siste boggi sporet av i en sporveksel rett før Sæter holdeplass. Etter avsporingen traff bakerste vogn en mast for kjøreledningen før sporvognen stanset.

Det ble opplyst at det ikke var personskader og at evakueringen av passasjerene gikk uten nevneverdige problemer. Det ble registrert mindre skader på trikken, kontaktledningsmasten, vekselen og sporet.

- Hjulflensene var vesentlig lavere enn grensemålene
- Dreiekransen var relativt treg
- Hastigheten var noe for høy inn i sporvekselen
- Sporvekselen hadde en svakt negativ overhøyde.

Undersøkelsen har avdekket usikkerhet om hvorledes grensemålene for hjul var fastlagt og hvilke tiltak som forutsettes gjennomført når grensemålene nåes. Statens jernbanetilsyn bør vurdere å pålegge Oslo Sporvognsdrift AS å gjennomgå og forbedre systemet med grensemål for hjul og skinnegang for drift av sporvogn, slik at faregrensene blir identifisert og tiltakene ved overskridelse blir klart spesifisert.

Undersøkelsen har avdekket at enkelte grensemål har blitt vesentlig overskredet uten at korrigerende tiltak har blitt satt i verk. Statens jernbanetilsyn bør vurdere å pålegge Oslo Sporvognsdrift AS å forvise seg om at grensemålene og de tiltak som skal iverksettes ved overskridelse, er kjent for berørt personale, og følges opp i praksis.
