JB RAP.: 10/2004

RAPPORT OM KOLLISJON MELLOM TANKBIL OG SKIFT (TOG) PÅ SJURSØYA OLJETERMINAL 17.02.2003

**HAVARIKOMMISJONEN FOR SIVIL LUFTFART OG JERNBANE
POSTBOKS 213
2001 LILLESTRØM**

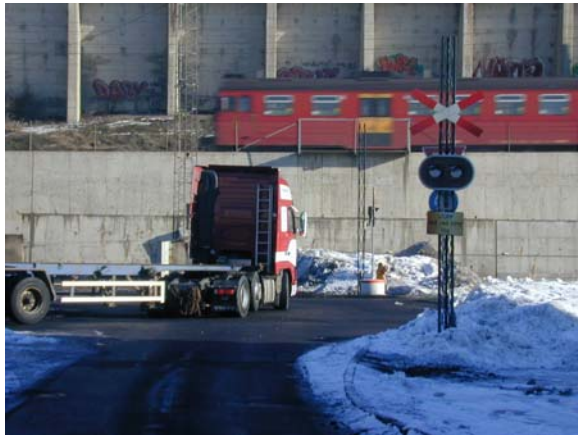
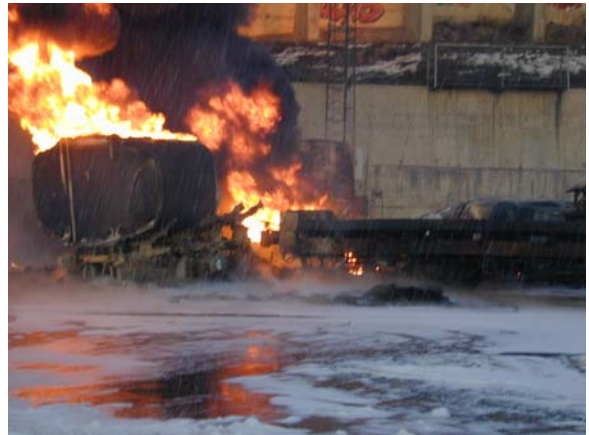
Kollisjonen mellom jernbanevognen og tankbilen utgjorde en kraftig mekanisk friksjon som skapte varme. Et vitne har uttalt at han observerte at det begynte å brenne med små stikkflammer umiddelbart etter at tankbilens tank revnet som følge av sammenstøtet med skiftet. Brannen utviklet seg gradvis, men relativt raskt, og etter ca. 1 minutt ble branngassene antent og det resulterte i stor flamme- og røykutvikling.

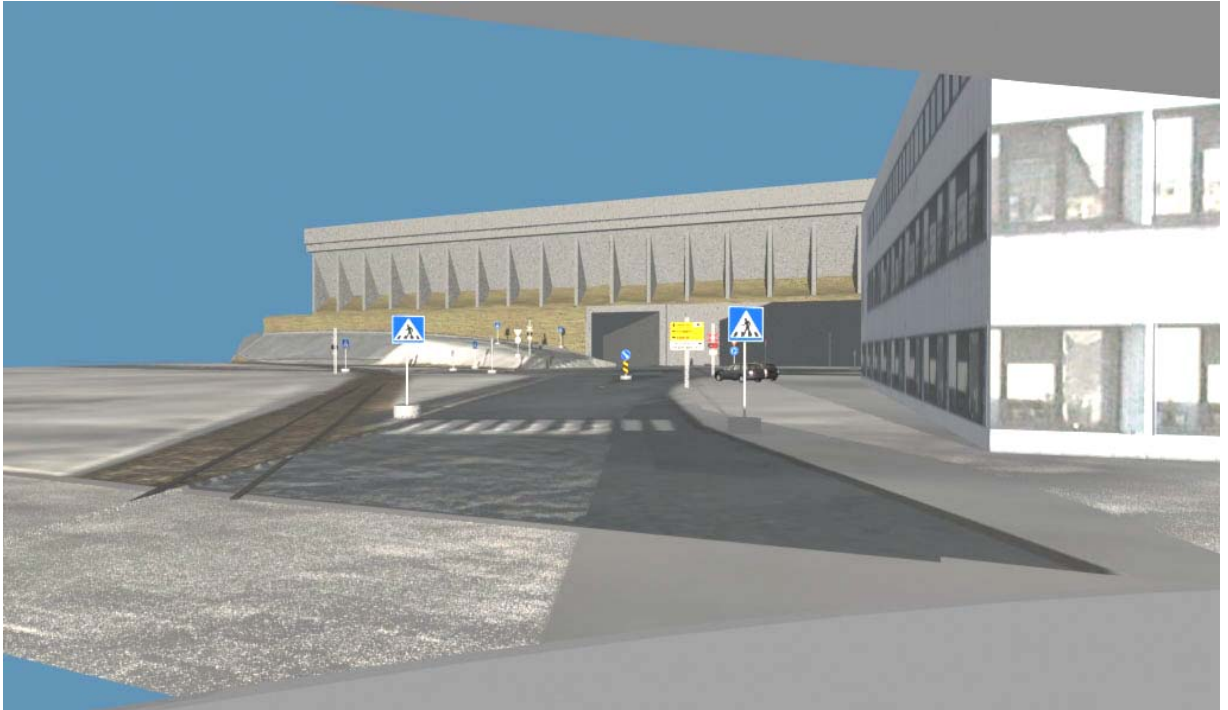
Bilde sett 80 meter fra rundkjøringen

Denne undersøkelsen har imidlertid avdekket at det var mangelfull offentlig skilting (forankret på flyttbar fot) på dette industriområdet og at mange av skiltene var feilplasserte.

Undersøkelsen har avdekket at tankbilsjåføren ikke hadde fått skiltopplysning i henhold til ovennevnte skiltforskrift som viste at han ankom en jernbaneplanovergang. Det skulle ha vært montert veiskilt nr. 134.2, planovergang uten grind eller bom, etterfulgt av avstandsskiltene nr. 136.1, 136.2, 136.3.

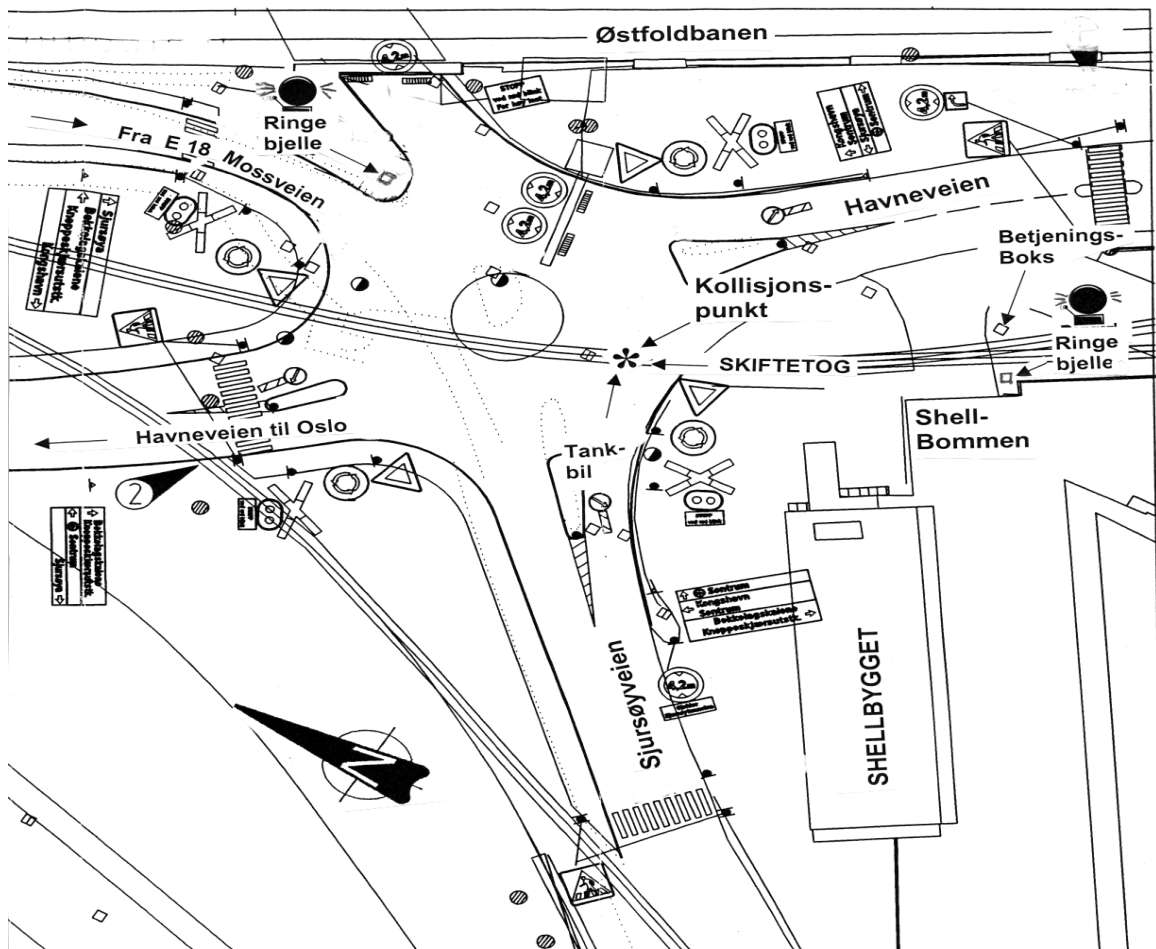
Denne skilt- og oppmerkjingsplanen viser det som faktisk var tilstede på Sjursøyveien av varsel for veifarende på ulykkestidspunktet.

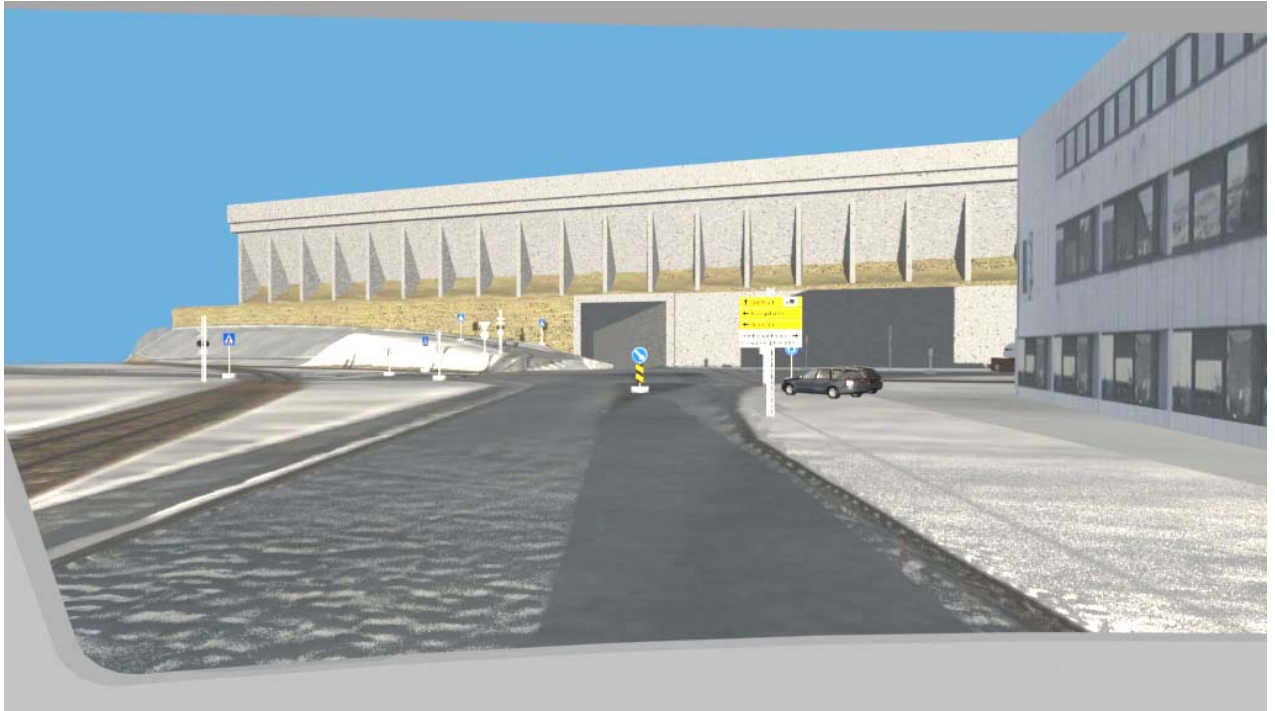
Bilde sett 61 meter fra rundkjøringen

Det er viktig å merke seg at en veiopplysningstavle med flateareal B 2,10 m x H 1,73 m, var plassert med skiltets underkant 2,73 m over veibanen. Skiltet var boltmontert i bakken på høyre side av tankbilens innfartsvei, 32 meter før rundkjøringen.

Denne veiopplysningstavlen sto slik plassert at den i seg selv utgjorde en årsaksfaktor til ulykken fordi den skjermet for tankbilsjåførens utsikt til:

- a. om det kom tog inn fra hans høyre side
- b. om det kom biler inn fra hans høyre side på veibanen parallelt med jernbaneskinnen mot rundkjøringen
- c. veiskilt umiddelbart før rundkjøringen som bestod av varsel for planovergang, blinkende røde jernbanesignal og skilt ”stopp ved rødt, tog”, alt på en mast.
- d. rundkjøringsskilt.
- e. vikepliktskilt for andre veifarende.

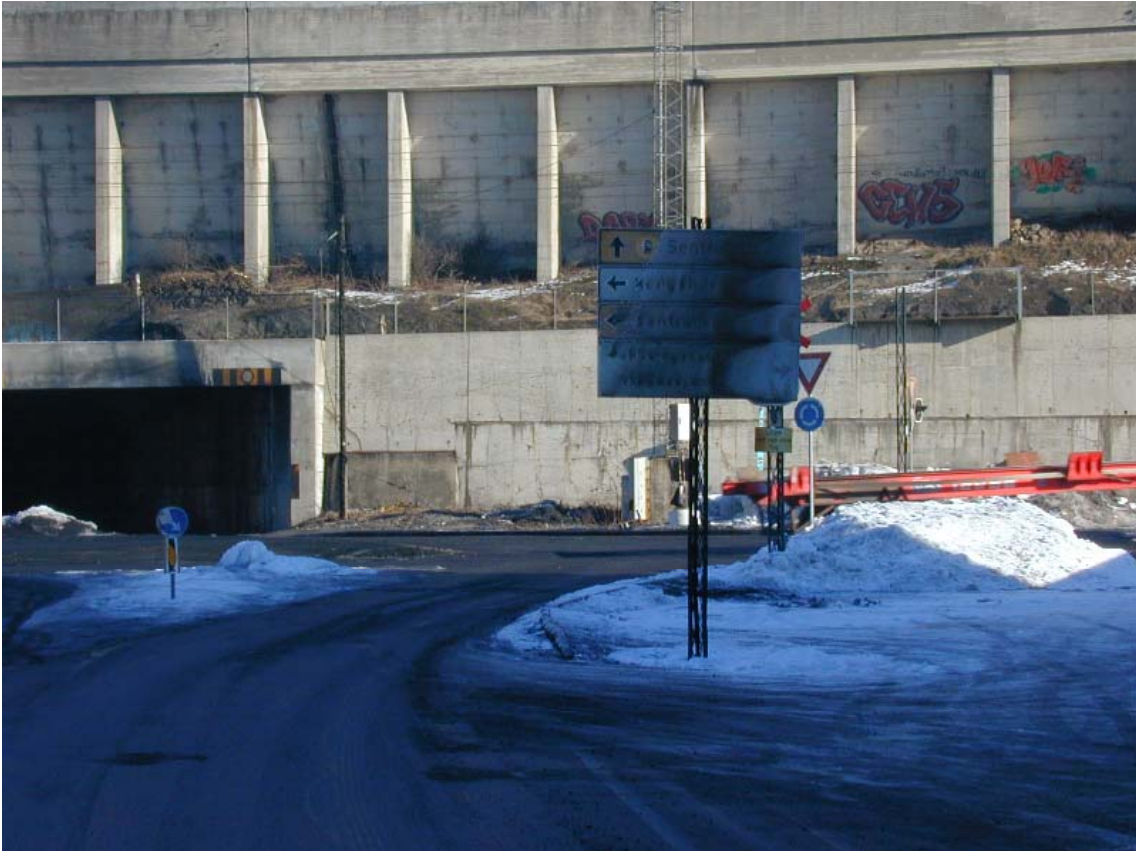
Bilde zoomet inn fra avstand og viser veiskilt blokkerer for signalanlegget

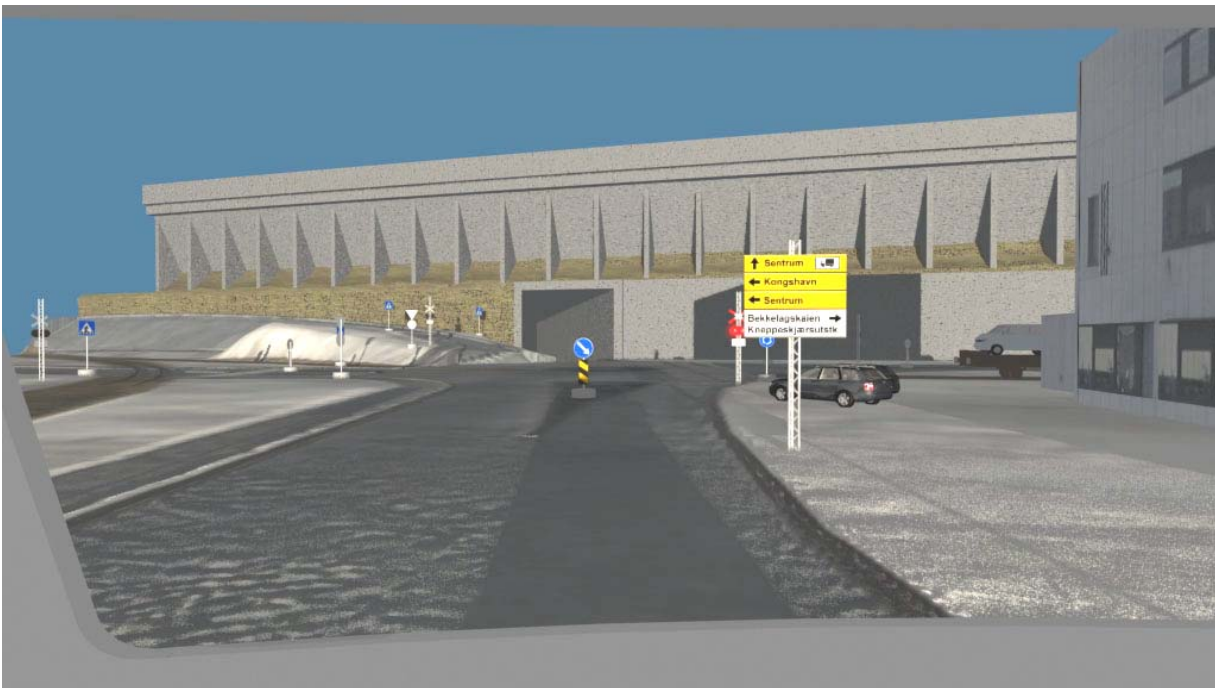
Illustrasjon sett 52 meter fra rundkjøringen

Undersøkelsen har ved rekonstruksjon av tankbilens bevegelser inn mot rundkjøringen avdekket at denne blokkeringen skjedde på et særdeles kritisk sted hvor tankbil sjåføren skulle innhente informasjon om trafikksituasjonen i rundkjøringen. Den neste fasen var beslutningstidspunktet der tankbil sjåføren bestemte seg for fysisk å kjøre inn i rundkjøringen.

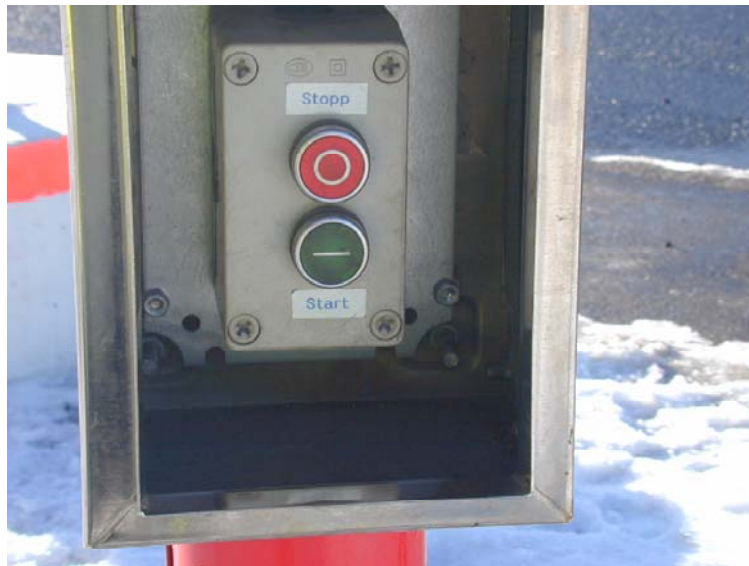
Bilde viser betjeningsboks for signalanlegget

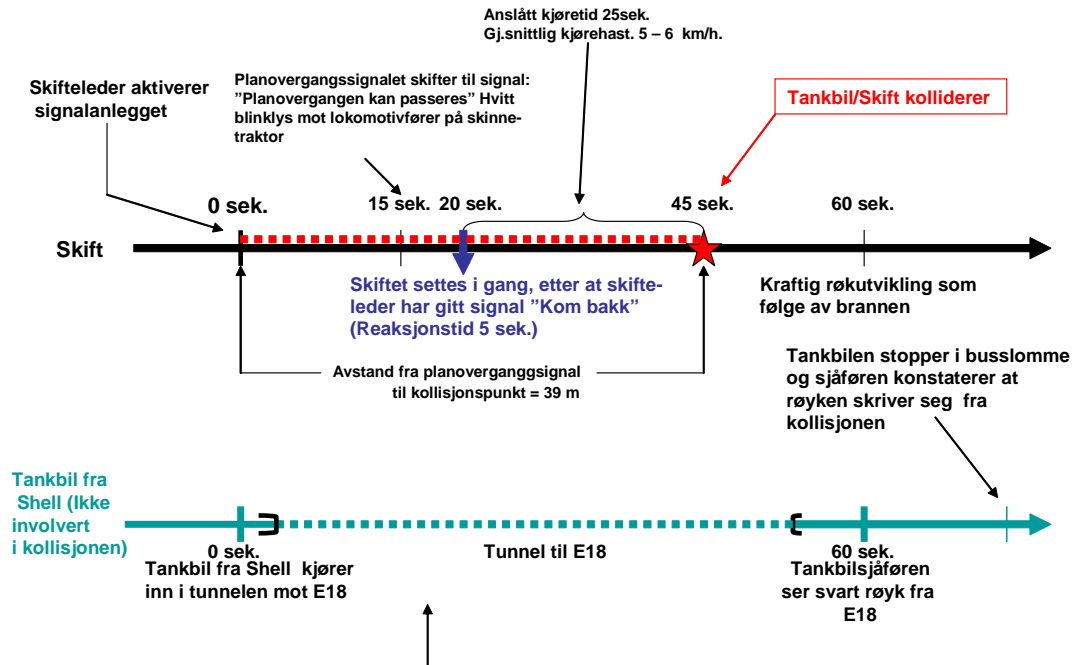
Kollisjon tankbil/skift på Sjursøya 17.2.2003 Rekonstruert tidsbilde

Det er i undersøkelsen utarbeidet et tidsbilde som viser hendelsesforløpet for fremføring av skiftet fra aktivisering av signalanlegget til kollisjonen var et faktum.
