RAPPORT

Vei 2010/02

RAPPORT OM VEITRAFIKKULYKKE PÅ SMESTAD I OSLO DEN 21. JUNI 2007 HVOR EN MOBILKRAN KOLLIDERTE MED EN PERSONBIL OG EN MOTORSYKKEL

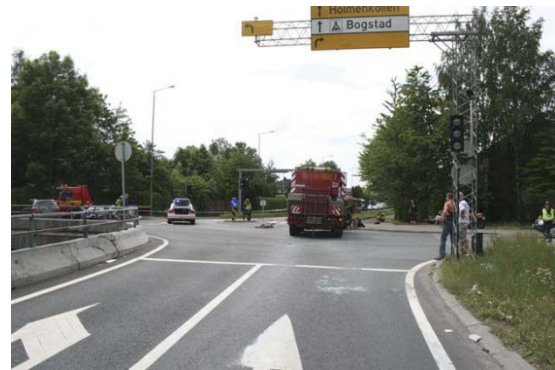
Figur 3: Viser mobilkranen der den ble stående etter ulykken. Glassrester fra personbilen kan ses i høyre felt før stopplinja. (Foto: politiet)

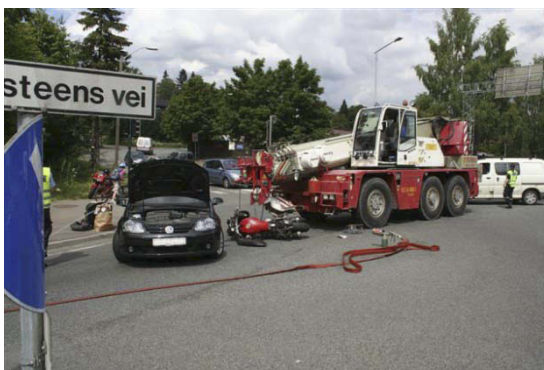
Figur 4: Posisjoner til kjøretøyene etter ulykken sett sørfra, motorsykkelen er flyttet. (Foto: politiet)

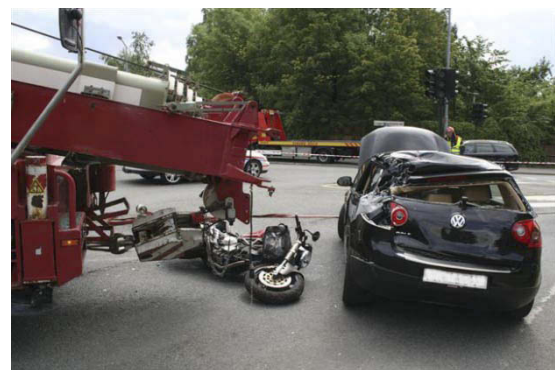
Figur 5: Posisjoner til kjøretøyene etter ulykken sett nordfra, motorsykkelen er flyttet. (Foto: politiet)

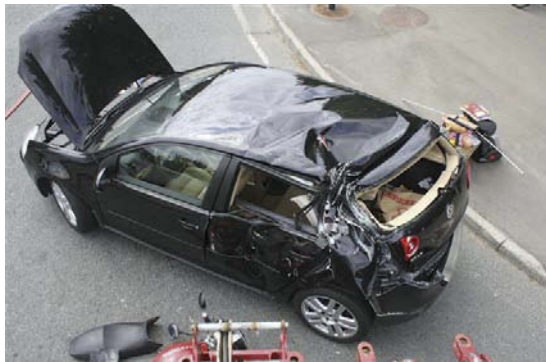
Mobilkranens fremre del (kranbommen) traff bakre del av kupéen til personbilen, presset denne inn og forårsaket store skader i bilens venstre bakpart. Motorsykkelen fikk en del bulker og skrapemerker. Foruten fremre venstre støttebein som falt av i kollisjonen, fikk mobilkranen kun ubetydelige skader.

Figur 6: Viser skader på venstre bakdel på personbilen. (Foto: politiet)

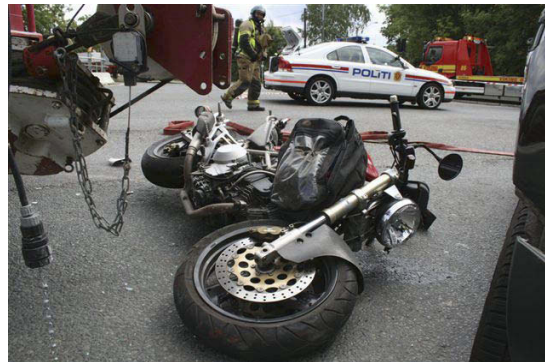
Figur 7: Visert motorsykkelenens bulker og skrapemerker etter kollisjonen. (Foto: politiet)

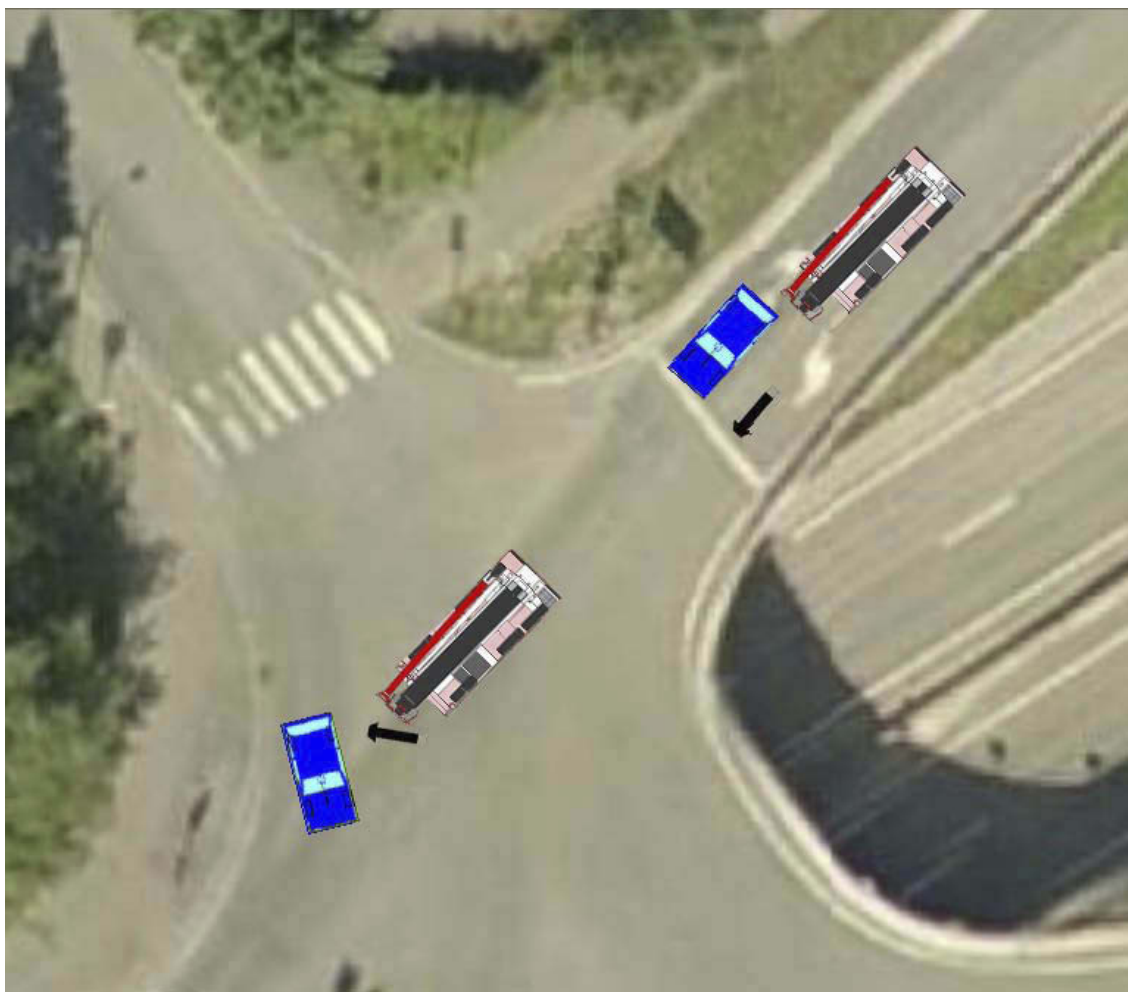
Det ble funnet glassrester i høyre kjørefelt før lyskrysset, og tilsvarende glassrester på vaiertrinsa til mobilkranen. Ut fra bilder har SHT registrert glassnedfall og riper i asfalten fra antatt kollisjonspunkt og frem til kjøretøyenes sluttposisjoner. Glassnedfallet stammet sannsynligvis fra personbilens side- og bakrute, og dette passer med at påkjørselen skjedde i forkant av krysset Viggo Hansteens vei/Dalsveien sett fra øst. Mobilkranens front sto 20-25 m fremfor stopplinjen inne i krysset. I følge politidokumentene ble det ikke registrert bremsespor fra mobilkranen.

Figur 8: Illustrasjon av antatte posisjoner mellom kjøretøyene i det første sammenstøtet basert på skader på kjøretøyene og glassrester på kjørebane. Sluttposisjonen til mobilkranen og personbilen er plassert ut fra skissen i politidokumentet (motorsykkelen var flyttet og lå under mobilkranen da kjøretøyene kom til ro). (Flyfoto: Gule sider).

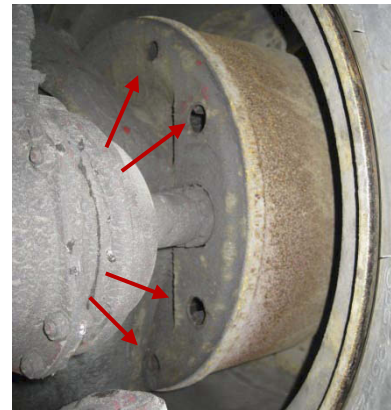
Figur 10: Inspeksjonsluker på aksel 2, venstre side.

SHT har gjort egne undersøkelser som viser at det er vanskelig men ikke umulig å kontrollere bremsebeleggtykkelse på både øvre og nedre bremsesko gjennom inspeksjonslukene. Det er også mulig å foreta en funksjonskontroll av bevegelsen til bremseskoene som beskrevet i mobilkranens vedlikeholdsanvisning (kap. 1.8.3). Figur 10 viser inspeksjonslukene for bremsebelegg og deler av bremsesko/-belegg.

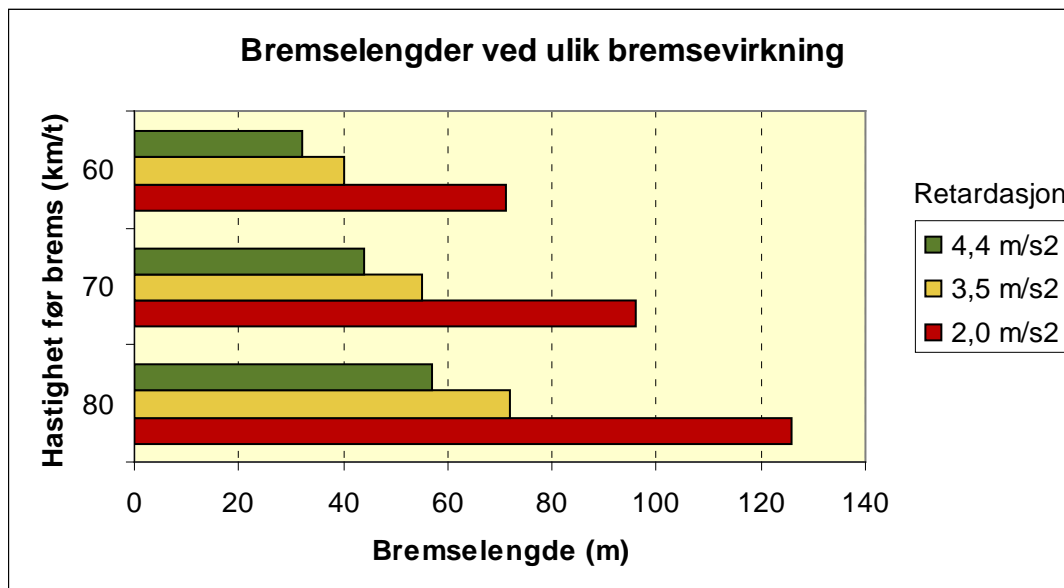
Figur 11 viser at mobilkranen hadde over dobbelt så lang bremsestrekning (rød søyle) som kravet i kjøretøyforskriften tilsier (grønn søyle). Den gule søylen viser grenseverdien for når det normalt blir nedlagt bruksforbud.

Figur 11: Bremselengde på flat veistrekning ved ulik bremsevirkning og hastighet.

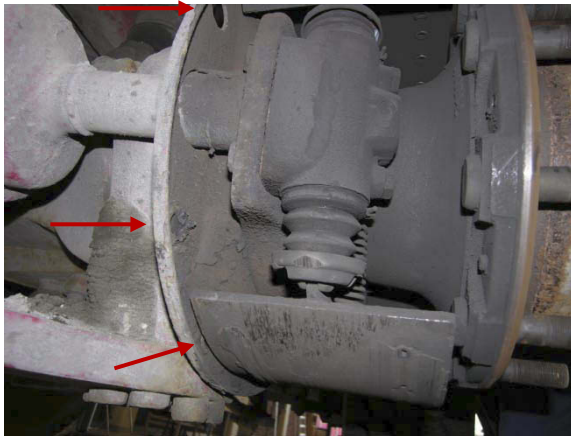
- Alle ekspanderne fungerte. En av dem ble demontert og inspisert. Den var rikelig smurt og ikke slitt.
- Bremsebeleggtykkelse og tromler ble målt. Bremsebeleggene har en neddreining på siden som angir minste tykkelse på 4,5 mm. Bremsebeleggtykkelsen ble målt ytterst og innerst på endene og på midten. Trommeldiameteren ble målt midt i tromlene. Generelt var tromlene betydelig ripete og noe koniske, men ikke utslitt.
- På tre av hjulene på aksel to og tre var bremsebeleggene helt nedslitt ved påløpende ende av primærskoene. På det fjerde hjulet var bremsebelegget ved påløpende ende av primærskoene slitt under den anbefalte grensen. Aksel en hadde margin til minste bremsebeleggtykkelse.
- Bremseakademiet AS konkluderte med at tilstanden på bremsene på aksel to og tre kunne forklare den dårlige bremsevirkningen på mobilkranen.

Figur 14: Utslitte bremsebånd. Kontaktflaten mellom trommel og bremsesto var stål mot stål. Bildet viser også at ekspanderen ved primærskoen (nedre) er betydelig mer justert etter slitasje på bremsebåndet. De røde pilene peker på inspeksjonslukene.

Etter en nærmere gjennomgang av vedlikeholdshistorikken, har firmaet opplyst at det sannsynligvis ikke har vært foretatt utskifting av bremseleder i hjulbremsen på denne kranen. På spørsmål fra SHT har ikke firmaet kunnet fremlegge dokumentasjon på at bremsene på mobilkranen er vedlikeholdt slik mobilkranens smøre- og vedlikeholdsanvisning beskriver (se kapittel 1.8.3).

T.O. Bull AS har opplyst til SHT at de gikk ut fra at bremsebåndene var likt slitt, og derfor kun inspiserte de øverste båndene som var lettest å komme til. I følge firmaet er kranene inne til service hver 6. mnd i tillegg til den årlige sakkyndige kontrollen. På den halvårige servicen blir det skiftet olje og filter i tillegg til å utbedre eventuelle mangler som fører av mobilkranen eventuelt har rapportert.
