JB RAP.: 14/2004

**RAPPORT OM  
TRE ALVORLIGE JERNBANEHENDELSER  
VED  
SOLBERG STASJON OG LIER STASJON  
I TIDSROMMET  
30.11.2003 – 01.12.2003**

AVGITT DESEMBER 2004

HAVARIKOMMISJONEN FOR SIVIL LUFTFART OG JERNBANE  
POSTBOKS 213  
2001 LILLESTRØM

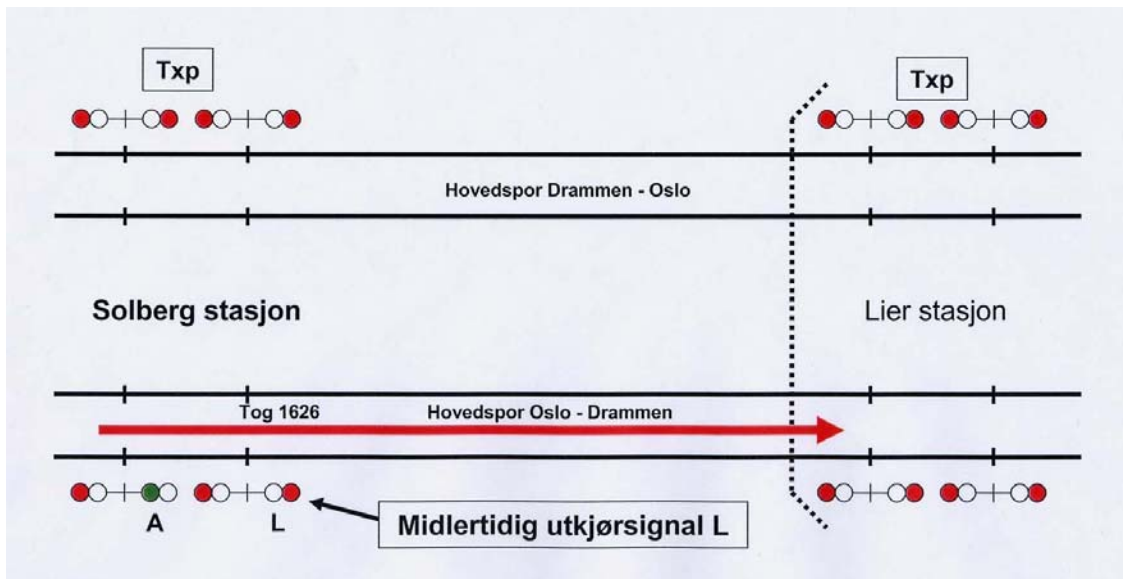
Figur 2. Oversikt over hendelse 1.

Søndag 30.11.2003 kl. 1743 kjørte tog 1626 ut fra Asker stasjon i retning Drammen. Da toget nærmet seg Solberg stasjon inne i Lieråsen tunnel, var midlertidig innkjørssignal A stilt til "kjørsignal" for toget. Tog 1626 passerte signalet og lokomotivføreren så togekspeditøren på vei tilbake til txp-brakken. Han antok da at togekspeditøren hadde vist signal "passer" til toget. Lokomotivføreren var ikke klar over at stasjonen hadde et midlertidig utkjørsignal L plassert 200 meter etter det midlertidige innkjørssignalet. Han oppdaget dette midlertidige utkjørsignalet, som viste "stopp", men toget hadde for høy hastighet til å klare å stoppe foran signalet. Ombordansvarlig i toget kom inn i førerrommet og lokomotivføreren fortalte at toget nettopp hadde passert et signal som viste "stopp". I fellesskap så de gjennom sirkulærene og så at stasjonen i tillegg til midlertidig innkjørssignal også var utstyrt med midlertidige utkjørsignaler. Lokomotivføreren prøvde umiddelbart å ringe til Solberg stasjon, men telefonen var opptatt. Han valgte å ikke stoppe, men kjørte videre med redusert hastighet fram mot Lier stasjon siden dette er en strekning med god sikt. På Lier stasjon viste midlertidig innkjørssignal A "stopp". Dette signalet var ugunstig plassert rett etter tunnelåpningen og i en høyrekurve for toget. Lokomotivføreren ga signal "Tog kommer" med lokomotivfløyten flere ganger og fikk etter hvert kjørsignal i midlertidig innkjørssignal A ved Lier stasjon. Toget kjørte inn på stasjonen, stoppet og slapp av reisende. Etter ca 1 minutt ble midlertidig utkjørsignal L stilt til kjørsignal, det ble vist "A-signal" og toget fortsatte mot Brakerøya stasjon. På vei mot Brakerøya ble lokomotivføreren oppringt av vaktleder ved Drammen togledersentral som refererte til hva som hadde skjedd, og ga beskjed om at han var fritatt fra videre tjeneste ved ankomst Drammen stasjon.

Lokomotivføreren sa under samtale med Havarikommisjonen at han ble overrasket over at Solberg stasjon hadde en utforming han, i henhold til gjeldende regelverk, ikke var kjent med. Lokomotivføreren opplyste videre at han hadde kjørt på strekninger med avvikssituasjoner tidligere, men hadde ikke hatt problemer med å framføre tog under endrede driftsformer.

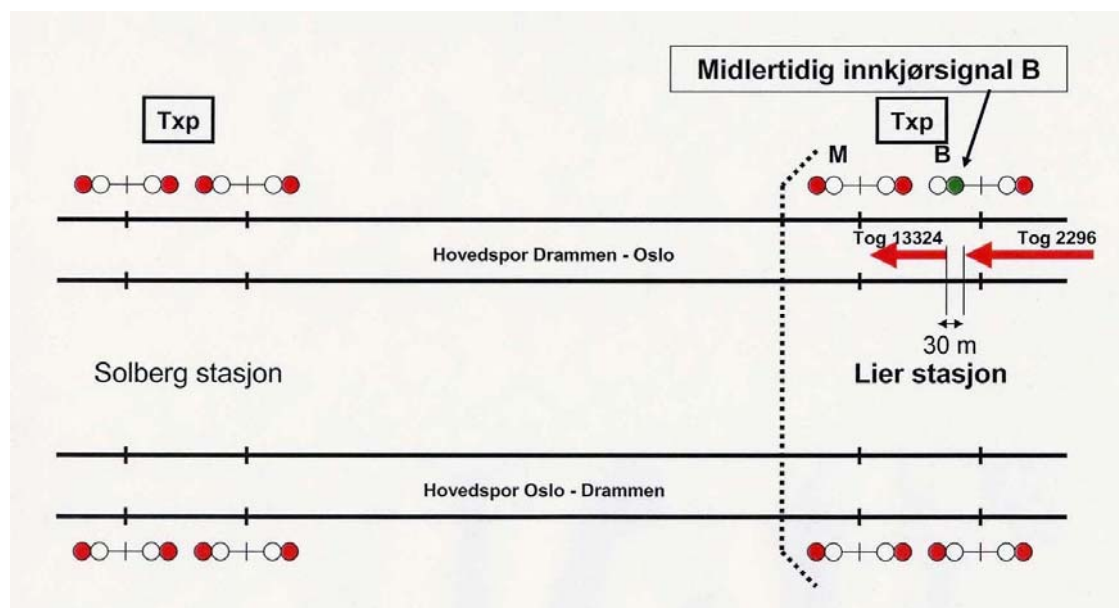
**Figur 3.** Oversikt over hendelse 2.

Mandag 1.12.2003 kl. 0741 kjørte tog 2296 ut fra Brakerøya stasjon i retning Asker. Lokomotivføreren var klar over den endrede driftsformen på strekningen og kjørte derfor forsiktig. Da toget nærmet seg Lier stasjon så lokomotivføreren at midlertidig innkjørsignal B viste kjørsignal. Lokomotivføreren oppdaget under innkjøring at det allerede stod et tog i samme spor inne på stasjonen. Han bremsset først normalt, men tok så nødbrems og tog 2296 stoppet ca. 30 meter bak stillestående tog 13324. Lokomotivføreren på tog 2296 reagerte på forholdet og gikk inn til togekspeditøren for å få klarhet i hva som hadde skjedd. Togekspeditøren sa at han dessverre hadde glemt å stille det midlertidige innkjørsignalet tilbake til "Stopp" etter at det forangående toget hadde kjørt inn på stasjonen. Det var rushtrafikk med mange tog, samt reisende på stasjonen som ønsket informasjon fra togekspeditøren angående togrutene. Disse forholdene bidro til at det oppsto en situasjon med stor arbeidsbelastning.

Togekspeditøren på Lier stasjon tjenestegjorde alene i morgenrushet mandag 1.12.2003. I tidsrommet fra kl. 0727 til kl. 0814 ekspederte han i alt 9 tog. 5 av disse kjørte i retning fra Brakerøya til Solberg / Asker, og 4 tog kjørte i motsatt retning mot Brakerøya / Drammen. For å ekspedere 9 tog måtte det utveksles i alt 36 togmeldinger (9 tog x 2 avgangsmeldinger x 2 ankomstmeldinger). Togmeldingene foregikk ved bruk av telefon, og det tok derfor lengre tid å utveksle disse enn ved bruk av ordinære togmeldingsapparater.

Etter denne hendelsen ble det umiddelbart besluttet å gjennomføre flere strakstiltak. I rushtiden ble det tilsatt forsterkninger, slik at det både på Lier og Solberg tjenestegjorde assistenter som avlastet togekspeditøren med utveksling av togmeldinger og føring av togmeldingsbøker. Det ble ikke sendt ankomstmeldinger før de aktuelle togene hadde kjørt fra stasjonen.

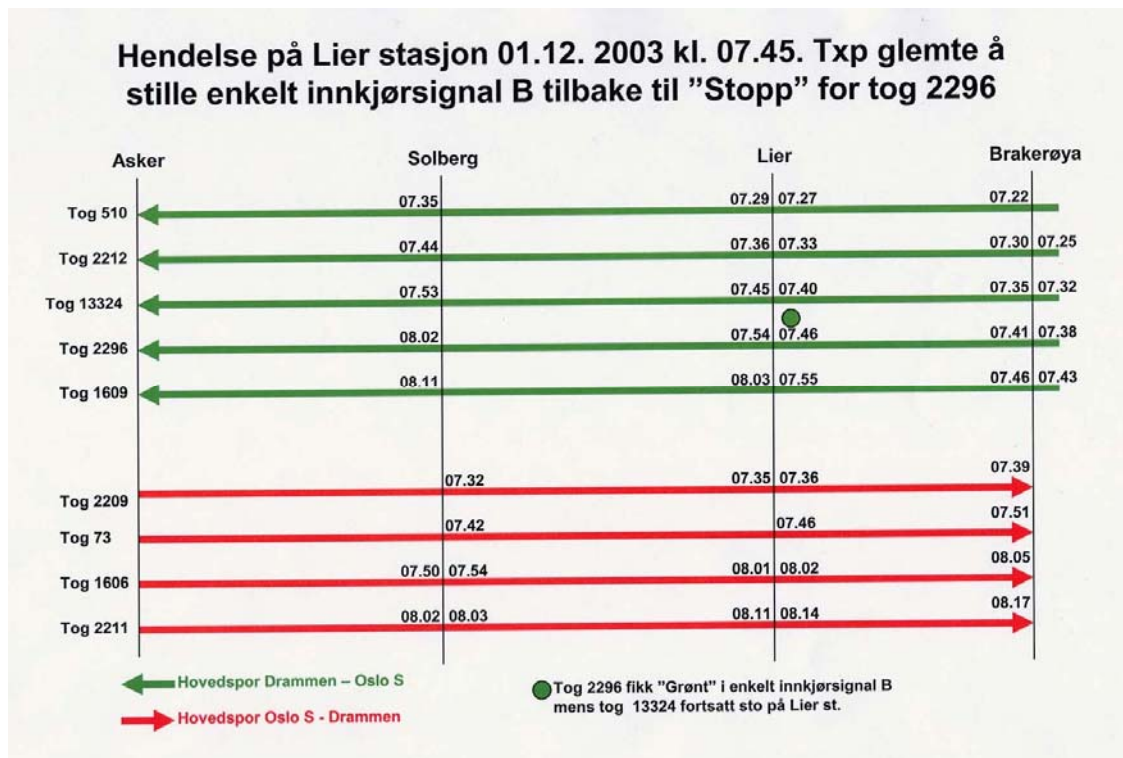
**Figur 4.** Figuren viser togtettheten i tidsrommet rundt hendelse 2.

Som det framgår i Figur 4, kjørte alle togene på "blokkavstand". Det vil si at avgangsmelding for påfølgende tog ble utvekslet samtidig med ankomstmelding for det forangående toget. Alle klokkeslettene er angitte ankomst-/avgangs- eller passeringstider, og ikke tider for utveksling av togmeldingene. Klokkeslettene er hentet fra togmeldingsbøkene på Solberg, Lier og Brakerøya stasjoner. Som det fremgår av tidsangivelsene må togmeldingene (ankomst- og avgangsmeldingene) ha blitt ekspedert samtidig for tog i samme kjøreretning.

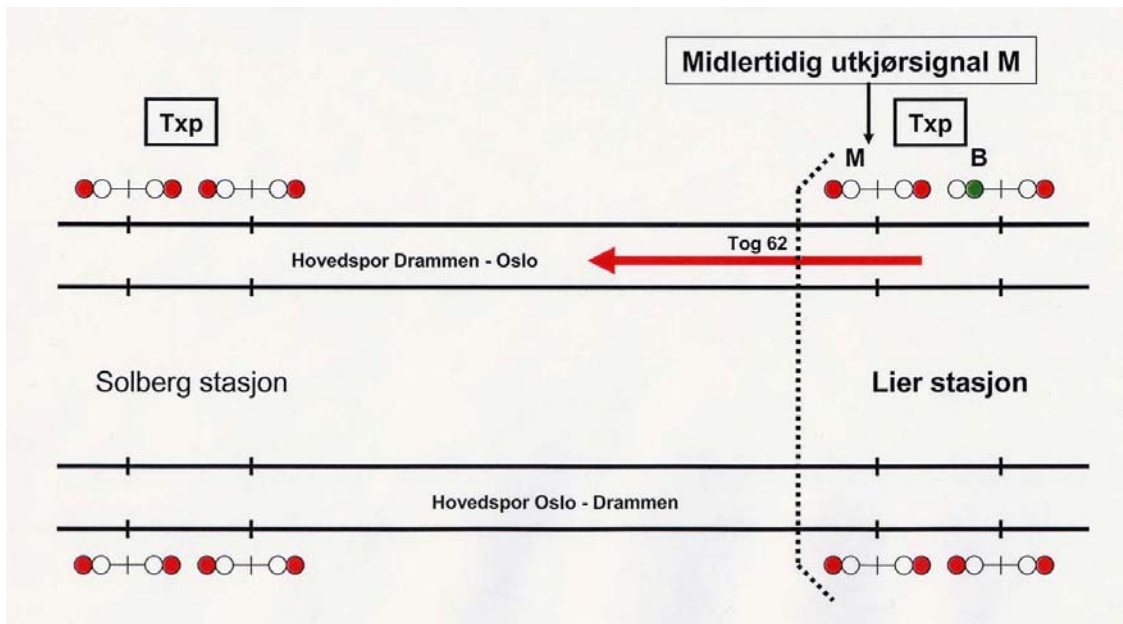
*Figur 5. Oversikt over hendelse 3.*

På Lier midlertidige stasjon var det midlertidig innkjørsignalet A stilt til kjørsignal for tog 62 som var på vei mot Asker. Som følge av at det forangående toget ennå ikke hadde ankommet Solberg stasjon, viste midlertidig utkjørsignal M "Stopp" for tog 62. Da togekspeditøren var på vei ut for å informere lokomotivføreren om dette så han at toget passerte stasjonen og kjørte forbi det midlertidige utkjørsignalet i "Stopp". Han varslet straks togleder og kontaktledningsspenningen i tunnelen ble koblet ut. Tog 62 stoppet ved Eriksrud blokkpost hvor forholdet ble klarlagt og kontaktledningsspenningen koblet inn igjen. Toget fikk muntlig kjøreordre videre av togleder og fortsatte til Asker stasjon.

Lokomotivføreren i tog 62 var av den oppfatning at midlertidig utkjørsignal M på Lier viste kjørsignal. Han kunne ikke si at han hadde sett midlertidig innkjørsignal B og mente at hvis han hadde passert noen signal i "Stopp", så måtte det ha vært dette signalet. Det finnes ingen loggesystemer på signalanlegget som kan dokumentere påstandene i ettertid.

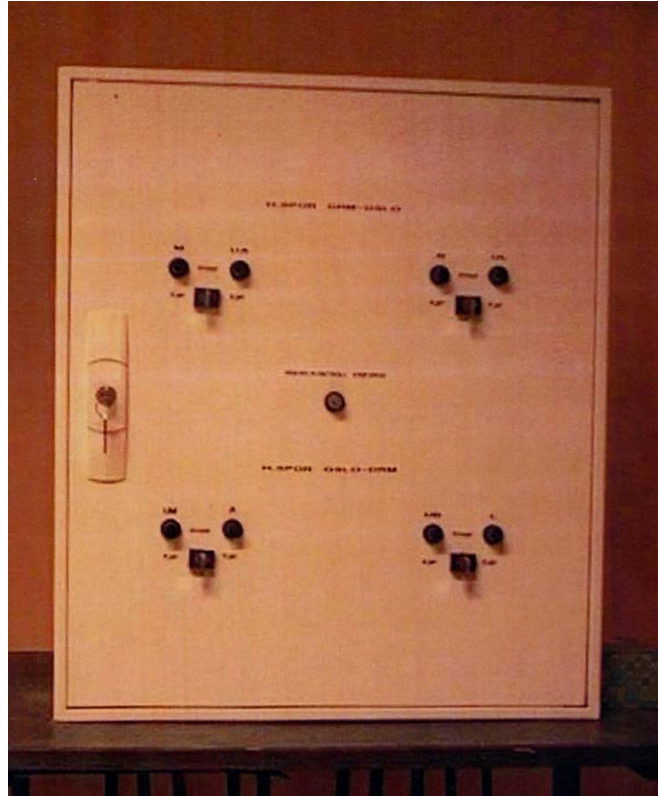
Solberg og Lieråsens togspor var 200 meter mellom signalene. Anleggene hadde ikke sporisolering. Signalene ble stilt manuelt med brytere på et stillerapparat som var plassert i en togekspeditørbrakke på hver stasjon. Brakkene hadde ingen gunstig plassering i forhold til togekspeditørens gjøremål. Stillerapparatet betjente begge hovedsporene på stasjonen og var ikke logisk plassert i forhold til sporene. Bryterne til signalene virket på midlertidig innkjørssignal og midlertidig utkjørssignal som var plassert rygg mot rygg. Signalene måtte stilles manuelt tilbake til "stopp" etter at tog hadde passert. Når Solberg og Lier stasjoner var ubetjent var signalene slukket, og det var ingen kontroll av sporvekslene på Eriksrud blokkpost. For signalene gjaldt reglene for innkjørshovedsignal og utkjørshovedsignal på stasjon med stillverk.

*Bilde 1: Stillerapparat som ble benyttet på Solberg og Lier stasjoner.*
