RAPPORT

Vei 2009/04

RAPPORT OM MØTEULYKKE MELLOM TO VOGNTOG PÅ E39 VED LENEFJORDEN I LYNGDAL 29. SEPTEMBER 2006

RAPPORT OM VEITRAFIKKULYKKE

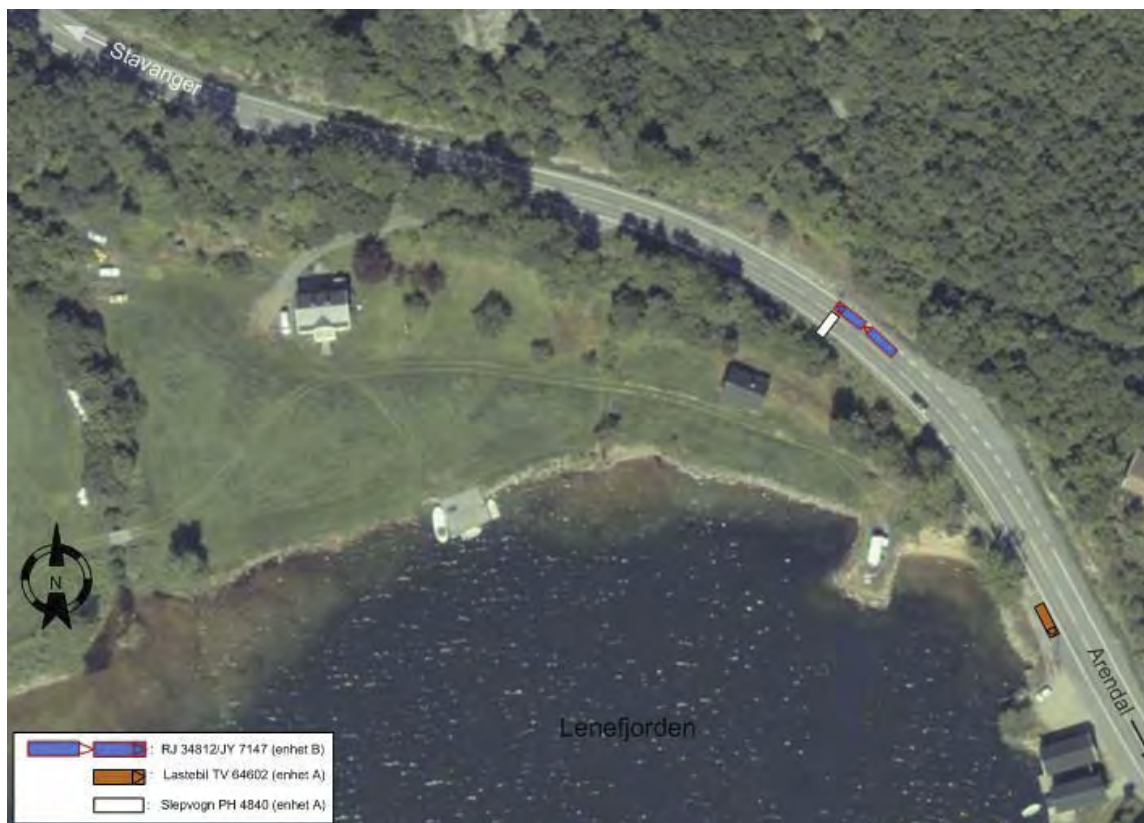
Sammenstøtet mellom de to kjøretøyene var så kraftig at forakselen/tilhengerdraget til tilhenger A ble revet løs fra innfestningen i tilhengerens ramme, og ble hengende i lastebilens tilhengerkobling.

Lastebilen i vogntog A fortsatte fremover, samtidig som bakkanten av dennes skappåbygg støtte sammen med fremre venstre side av tilhengeren til vogntog B. Dette sammenstøtet var så kraftig at sideveggen på vogntog B's tilhenger ble revet løs og deler av lasten falt av. Deler av tilhenger B's sidevegg/sidevegginnfesting ble hengende fast i lastebil A's skappåbygg. Etter dette sammenstøtet fortsatte lastebilen i vogntog A videre, før den stoppet i en parkeringslomme på veiens høyre side ca. 100 meter etter kollisjonen med vogntoget B.

Figur 2. Bildet viser kjøretøyenes plassering etter ulykken.

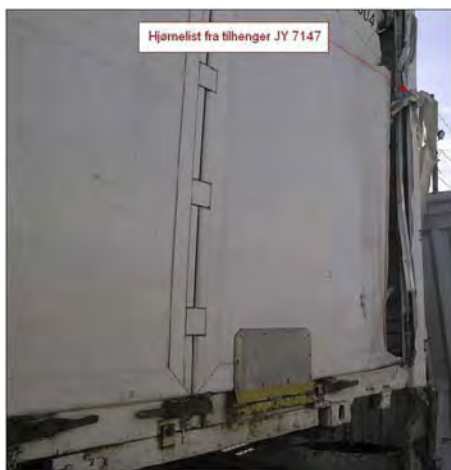
Lastebilen ble påført skader i bakkant av skapets venstre side etter sammenstøtet med tilhengeren i motgående vogntog (JY 7147). Tilhenger PH 4840 ble påført store skader i forstilling og i fremre del av ramme og påmonterte container. Lasten som var plassert på bilen ble påført skader på grunn av manglende sikring.

Figur 3: Bildet viser skader på lastebilens bakre venstre hjørne.

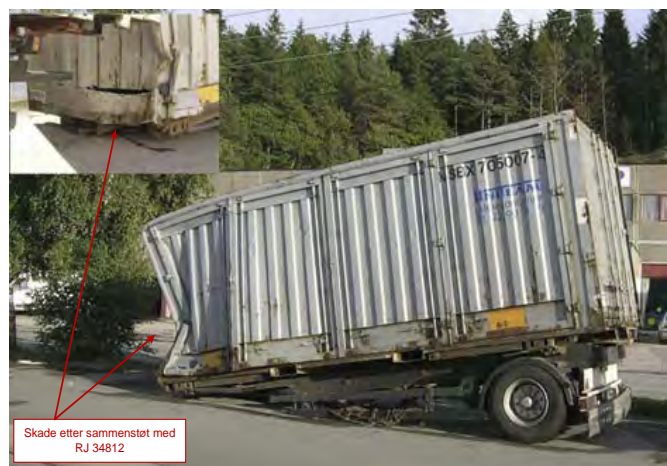
Figur 4: Bildet viser skade på tilhengeren. Innfelt bilde viser tilhengeren forfra.

Da tilhengeren var påført store skader, med bl.a. avrevet foraksel, var det vanskelig å få gjennomført en tilfredsstillende teknisk kontroll av bremsesystemet. Ved kontrollen, som ble gjennomført med bistand fra Bremsesakademiet AS, ble det på tilgjengelige deler av bremsesystemet påvist følgende mangler som kan tilbakeføres før ulykken:

- Store sprekkdannelser i bremsetrommelen på forakselens venstre side
- Indikasjon på feil innstilt lasteavhengig bremseventil på forakselen.
- Periodevis feil på lasteavhengig bremseventil på bakakselen.
- Mulig feil på ABS-sensor / ABS-ventiler på forakselen
- Mulig feil ved strømforsyning til ABS-systemet.

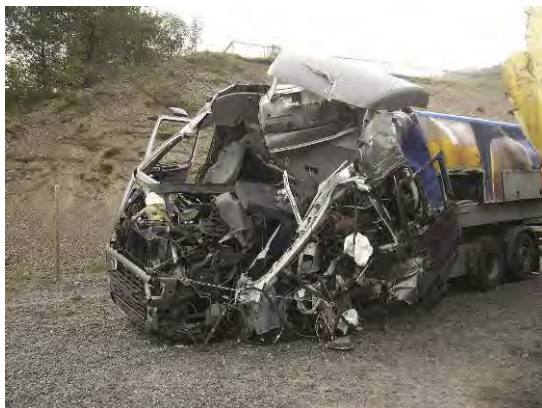
Førerhytten i vogntoget til TS Transport AS fikk svært store deformasjonsskader, noe som resulterte i at føreren ble utsatt for store ytre krefter. Skadeomfanget var av en slik karakter at hele førerplassen var deformert. Fører ble påført så store ytre skader at han høyst sannsynlig omkom umiddelbart.

Lastebilen ble påført omfattende skader i førerhuset og på rammens/forstillingens venstre side. Det ble også påført mindre skader i tankcontainerens front. Tilhengerens venstre skapside var revet av. Deler av lasten på tilhengeren, som besto av mineralvann i flasker, falt av og ble skadet.

Figur 5: Bildet viser skader på lastebilen.

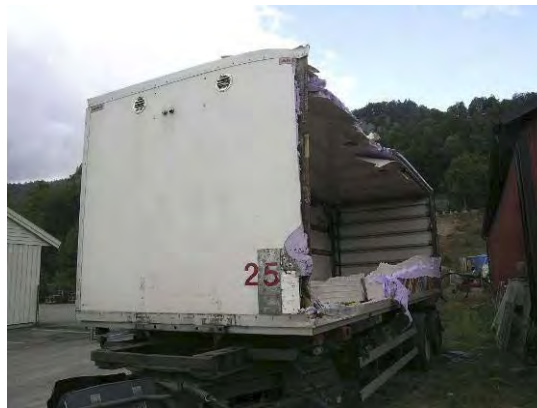
Figur 6: Bildet viser skader på tilhengeren.

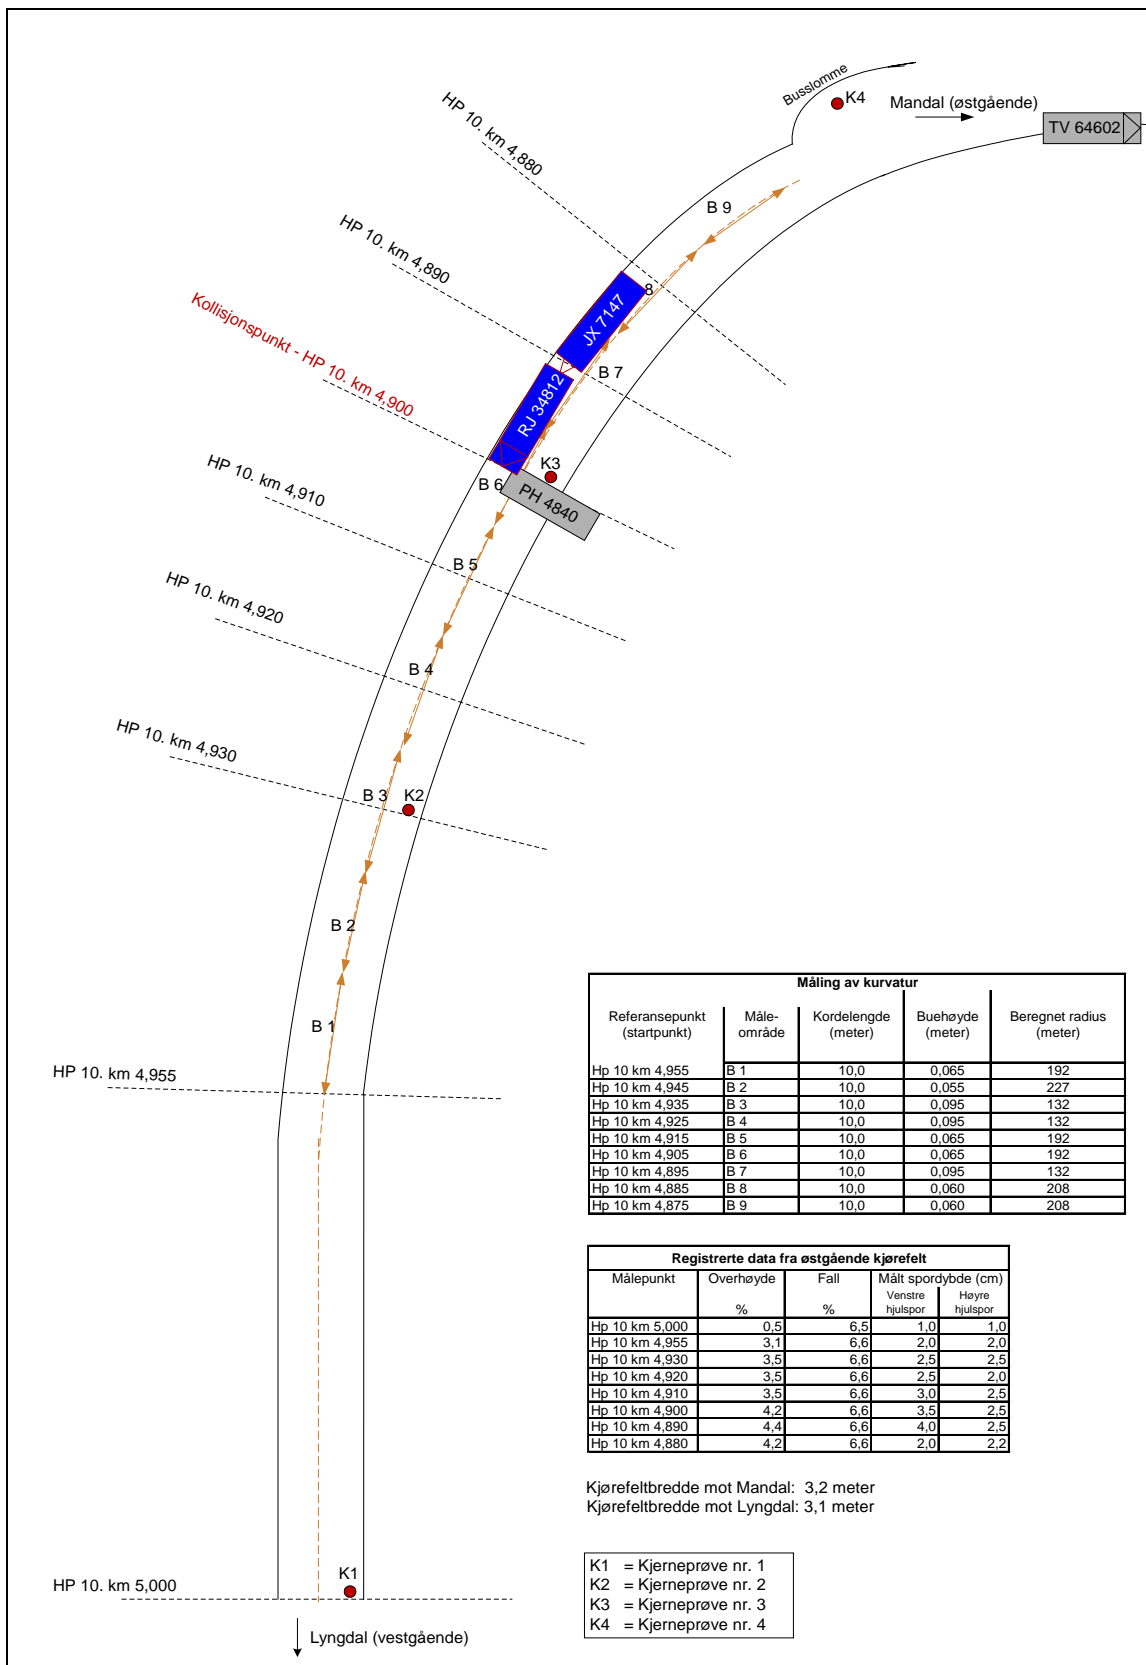
Figur 7, som viser innmålte data fra ulykkesstedet og vogntogenes plassering etter ulykken, er tegnet av SHT. Skisse fra ulykkesstedet tegnet av politiet vises i vedlegg A.

På grunnlag av vogntog RJ 34812/ JY 7147 (TS Transport AS) plassering på ulykkestidspunktet, veiens kjørefeltbredder og målt "overlapp" mellom kjøretøyene i kollisjonsøyeblikket er beregnet plassering av tilhenger PH 4840 venstre fremre hjørne ca. 1,3 meter til venstre for veiens midtlinje (over i motgående kjørefelt) da den traff motgående vogntog.

Figur 7: Skissen viser oversikt over ulykkesstedet med oppmålte nøkkeldata og kjøretøyenes posisjon etter ulykken.

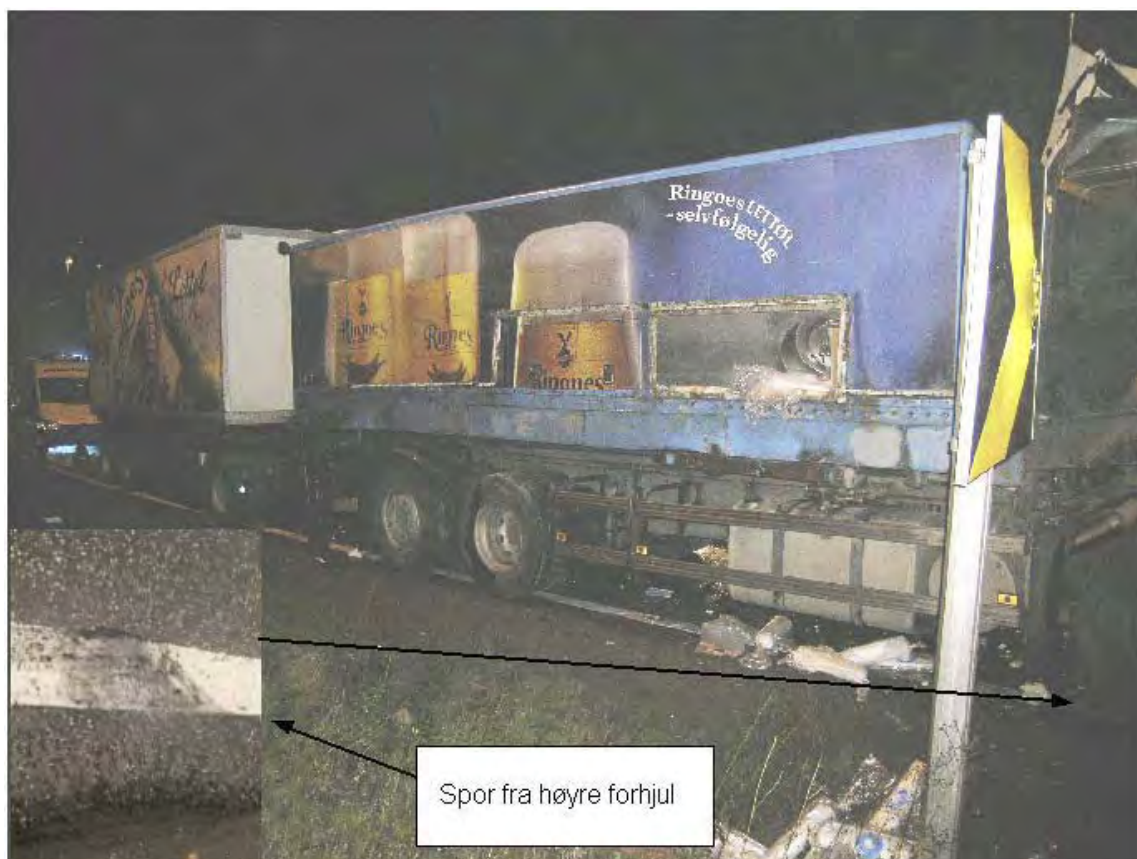
Undersøkelser på ulykkesstedet viser at vogntoget fra TS Transport AS var innenfor eget kjørefelt umiddelbart før ulykken inntraff. Høyre hjulsett i vogntoget hadde avsatt spor på høyre kantlinje i vestgående retning i forbindelse med sammenstøtet. Figur 8 viser vogntogets plassering etter ulykken.

Figur 8: Bildet viser plasseringen av TS Transport AS sitt vogntog etter ulykken. Innfelt bilde viser spor fra lastebilens høyre forhjul på ulykkestidspunktet.

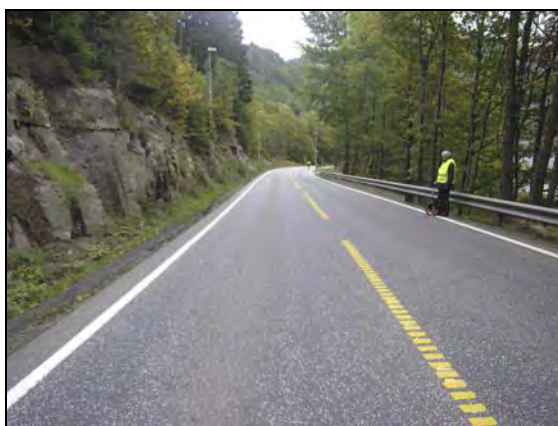
Observasjoner SHT har gjort i ulykkesvingen viste at tilhengere i vogntog som kjører i østgående retning ofte beveger seg opptil 0,3 meter over veiens midtlinje, selv om vogntogets trekkbil holder seg innenfor eget kjørefelt gjennom kurven. En subjektiv bedømming av vogntogenes hastighet i forbindelse med registreringene tilsa at denne lå innenfor tillatt fartsgrense.

Figur 9: Bildet viser inngangen til svingen sett mot øst.

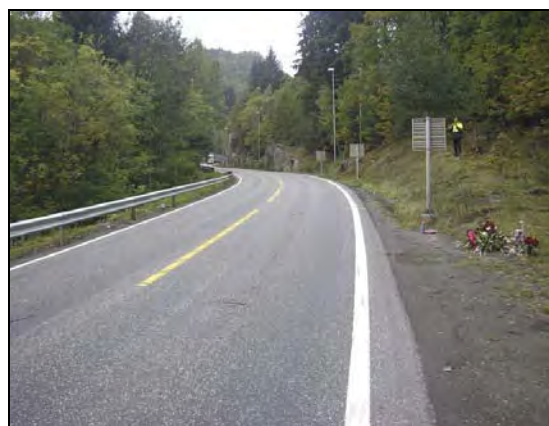
Figur 10: Bildet viser inngangen til svingen sett mot vest.

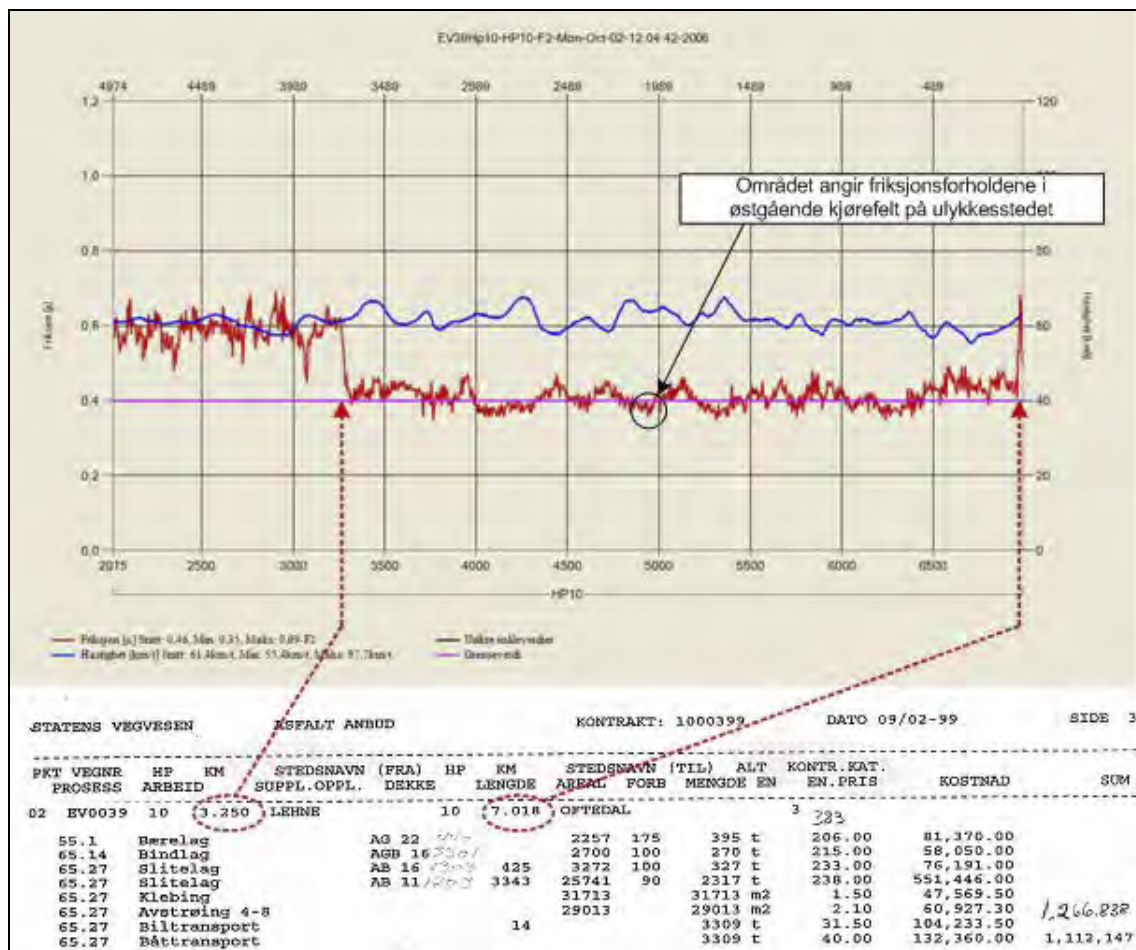
Figur 11 viser friksjonsendringen ($\mu = \text{ca. } 0,2$) mellom strekningen som ble reasfaltert i 1999 og tilstøtende veistreknings. Innfelt i figuren er utdrag av asfaltkontrakten som var grunnlaget for reasfalteringen. Tilsvarende friksjonsendring ble også registrert på samme strekning ved målinger i august 2008. Resultatet fra disse prøvene vises i figuren i Vedlegg F.

Figur 11. Figuren viser oversikt over målt friksjon på ulykkesstedet 2. oktober 2006, med innfelt utdrag av asfaltkontrakt for asfalteringsarbeider i 1999. Min. friksjonsverdi på $\mu=0,4$ er markert med lilla strek. (Kilde: Statens vegvesen).

Statens vegvesen Vest-Agder opplyser at det ikke foretas systematisk oppfølging av friksjon på veiene, men sier at dette kun blir gjort når de har indikasjon på at steder eller strekninger har lav friksjon. Dette er i henhold til Håndbok 111. Det er heller ikke etablert rutiner for å kontrollere om nylagte veidekker tilfredsstillende kravene som er satt til friksjon.

SHT har avdekket at det er mangelfulle rutiner for oppfølging og utbedring av friksjonsforhold på asfaltdekker, og retter en tilråding til Statens vegvesen innenfor dette området.

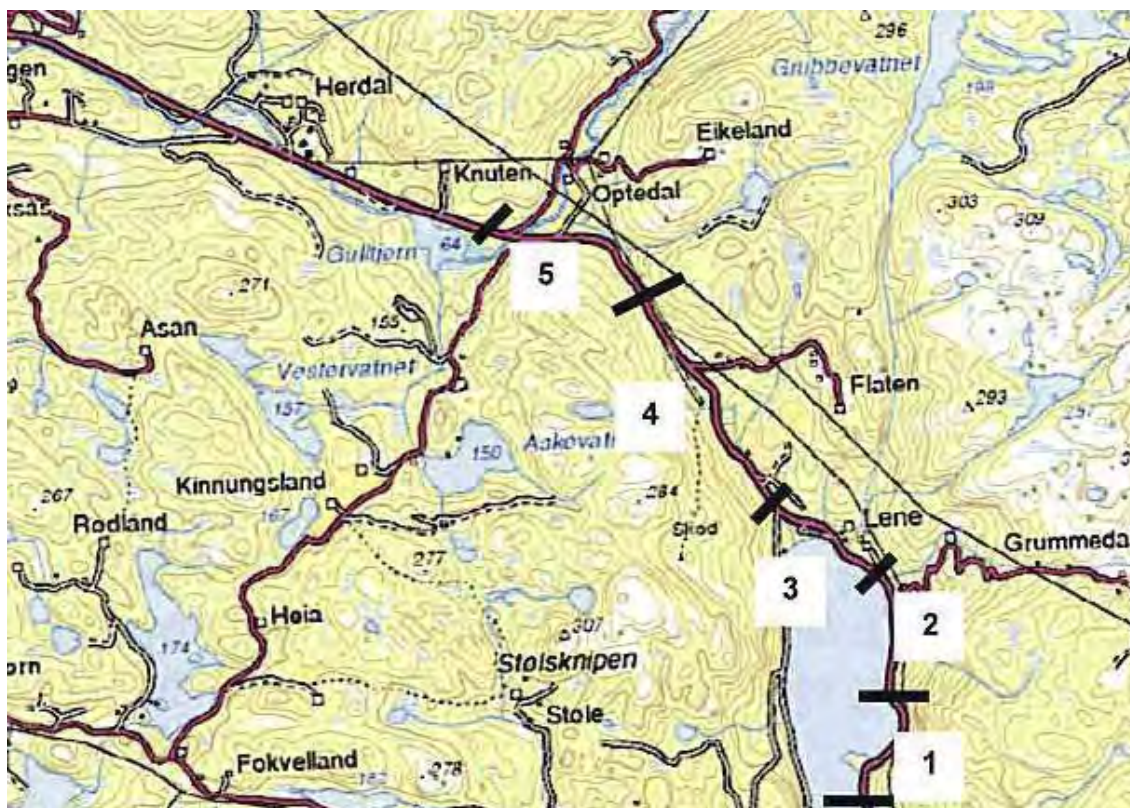
Betydningen av veidekkets tilstand mht. til spordannelse, overhøyde i svinger, overflatestruktur og friksjon i forhold til sikkerheten ved bruk av kjøretøy er ikke omtalt i risikovurderingen.

Figur 12: Bildet viser oversikt over strekningsvis risikoanalyse utført av Statens vegvesen Vest-Agder distrikt.

SHT mener det er potensial for bedre sikkerhet ved at Statens vegvesen utvider sitt grunnlag for oppfølging av ulykkesutsatte strekninger. Her bør både veidekkets tilstand samt avvik fra normalene som skyldes slitasjer eller er knyttet til endringer i hastighetsdimensjonerende parametere inngå. Det fremmes en sikkerhetstilråding innenfor dette området.

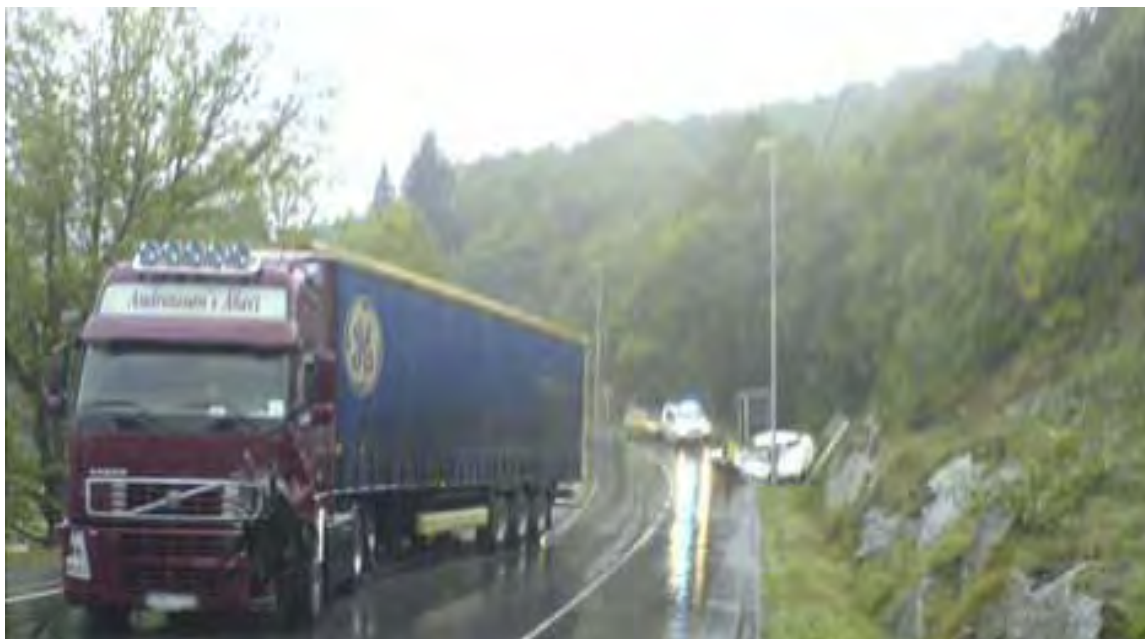
Dagen før ulykken som omtales i denne rapporten skjedde det en møteulykke i samme sving, ca. 50 meter lenger øst. En trekkbil med semitrailer som kjørte østover (ned bakken mot Lenefjorden) kom over i motgående kjørefelt, hvor den traff en varebil som kjørte i vestgående retning. Det var også ved denne ulykken våt veibane. Føreren av varebilen ble alvorlig skadet. Figur 8 viser oversikt over ulykkesstedet.

Figur 13: Bildet viser oversikt over ulykken som skjedde på E39 i Lenebakken 28. september 2006 (Kilde: Politiet).

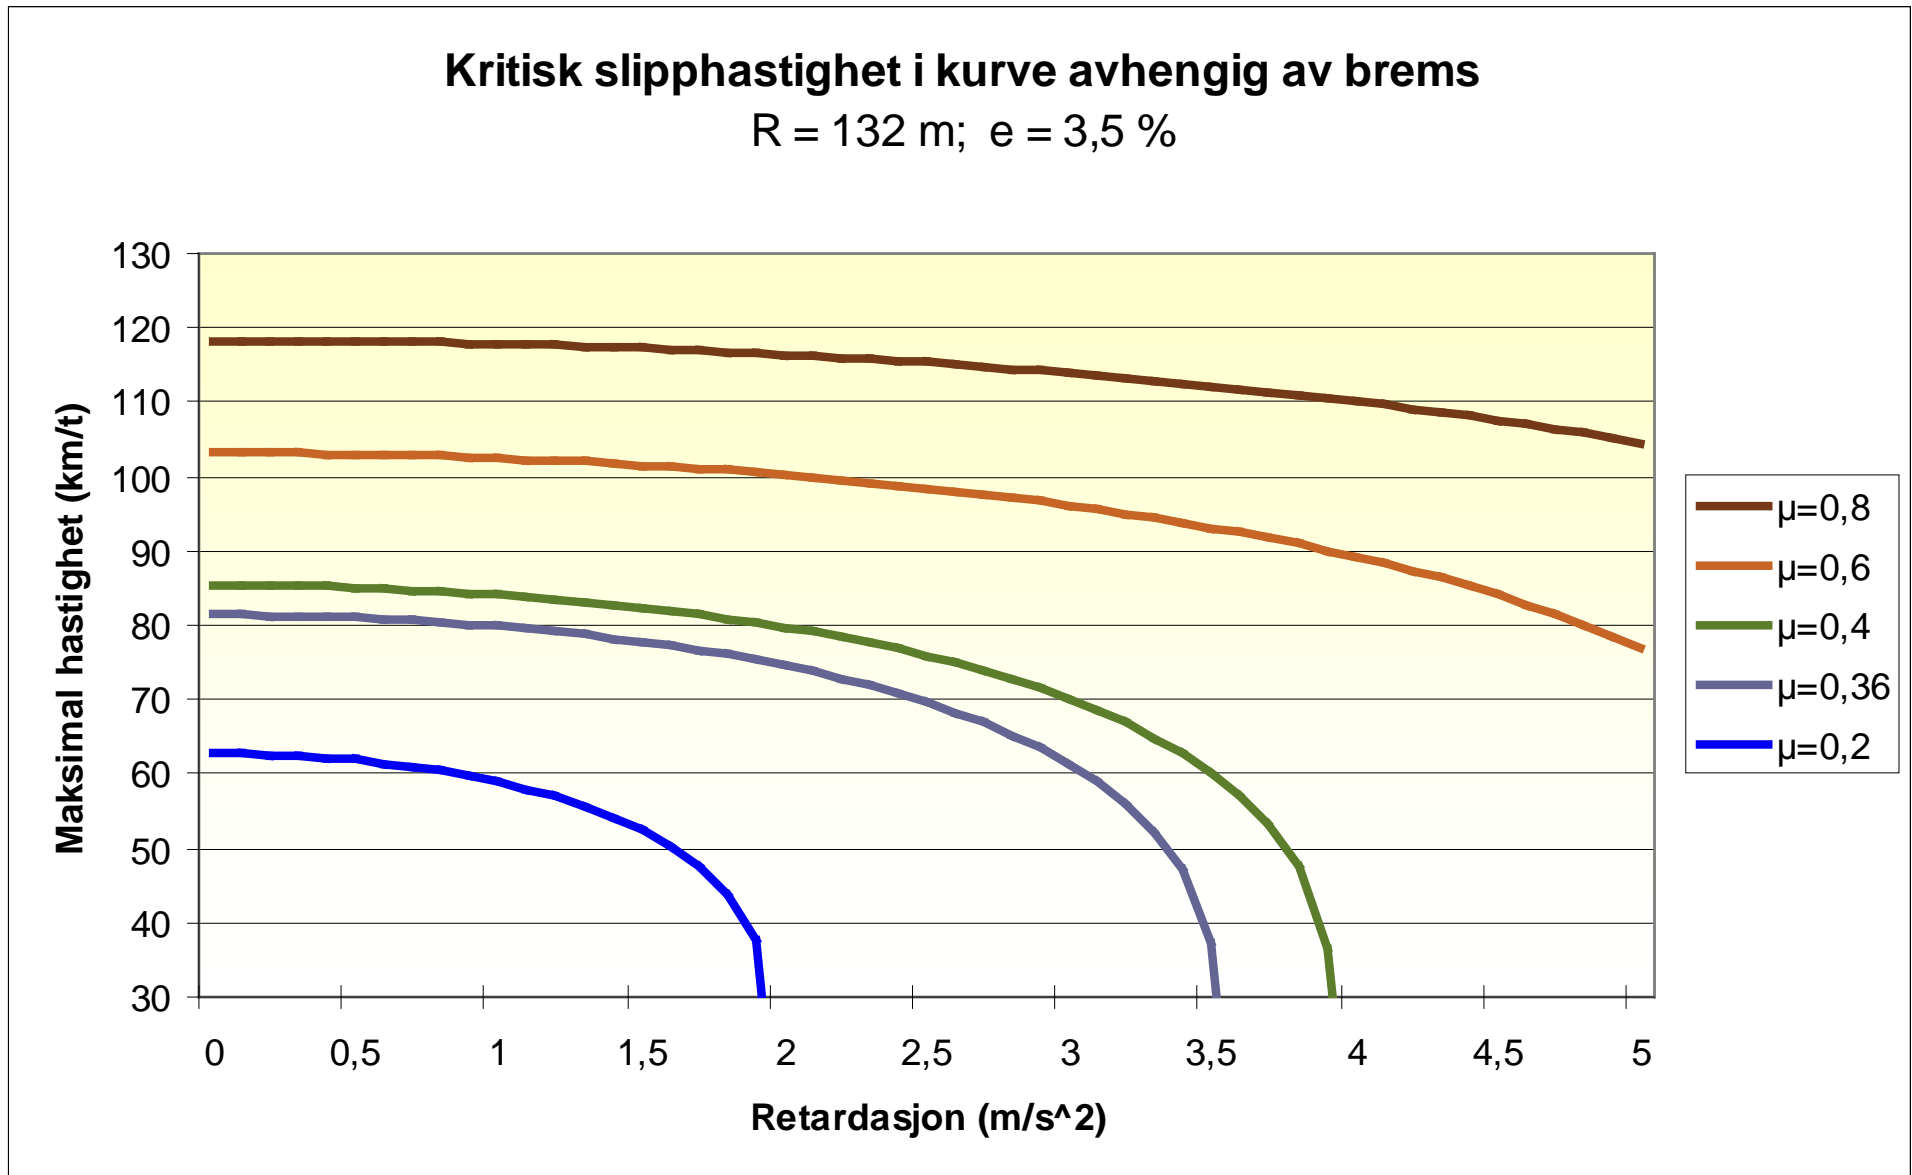
Vedlegg G: Oversikt over veiparameteres betydning for beregning av kritisk hastighet i ulykkssvingen.

Trafikksikkerhetsstandarden på eksisterende veinett beregnes på grunnlag av skadegradstetthet, ulykkesfrekvens og ulykkestetthet. Dette er bl.a. bestemmende for valg av eventuelle tiltak. Som for eksempel skiltet hastighet på stedet. SHT mener det i slike vurderinger i tillegg bør tas hensyn til spesielle parametere i veinormalstandarden, selv om disse ikke gjelder for eksisterende vei. Det gjelder bl.a. eksisterende stigning/fall, friksjon, kurvatur, kjørefeltbredde og siktlengder. Ved å bruke disse verdiene i beregningsgrunnlaget vil en kunne fastsette fartsgrenser som er tilpasset de stedlige forholdene, og gir tilstrekkelig sikkerhet mht bruk av kjøretøy. Alternativt vil en kunne bestemme hvilke tiltak som må gjennomføres innenfor de gitte parametere for å opprettholde den aktuelle fartsgrensen. Eksempel på hvilken betydning aktuell friksjon i kombinasjon med bremsing har for kritisk slippshastighet ved kjøring gjennom svingen vises i figuren i vedlegg G.
